## **Strömungsverhältnisse, Kolkbildung und Sohlensicherung am Eider-Sperrwerk**

Current pattern, scouring and bottom protection at the Eider barrier  
Situation du courant hydraulique, d'affouillement et de la sécurité  
du revêtement du fond à la barrière d'Eider

Nach dem mehr als 20jährigen Sperrwerksbetrieb befaßt sich die vorliegende Arbeit im einzelnen mit den Zusammenhängen zwischen den Strömungsverhältnissen und Betriebsformen einerseits und der komplexen Kolkbildung andererseits, wobei auch auf die Wechselwirkung zwischen der Strömung und der sich deformierenden Sohle, das heißt den Kolkmechanismus eingegangen wird. In einem weiteren Abschnitt werden die Planung, die Ausführung, die Schäden und die Sanierung der Sohlensicherung behandelt, die mit diesen Vorgängen eng verbunden sind. In diese Untersuchung der Strömungsvorgänge, Kolkbildung und Sohlensicherung fließen die Ergebnisse sowohl der Peilungen, Messungen und Beobachtungen vor Ort, als auch aller für das Eider-Sperrwerk durchgeführten Modellversuche mit ein.

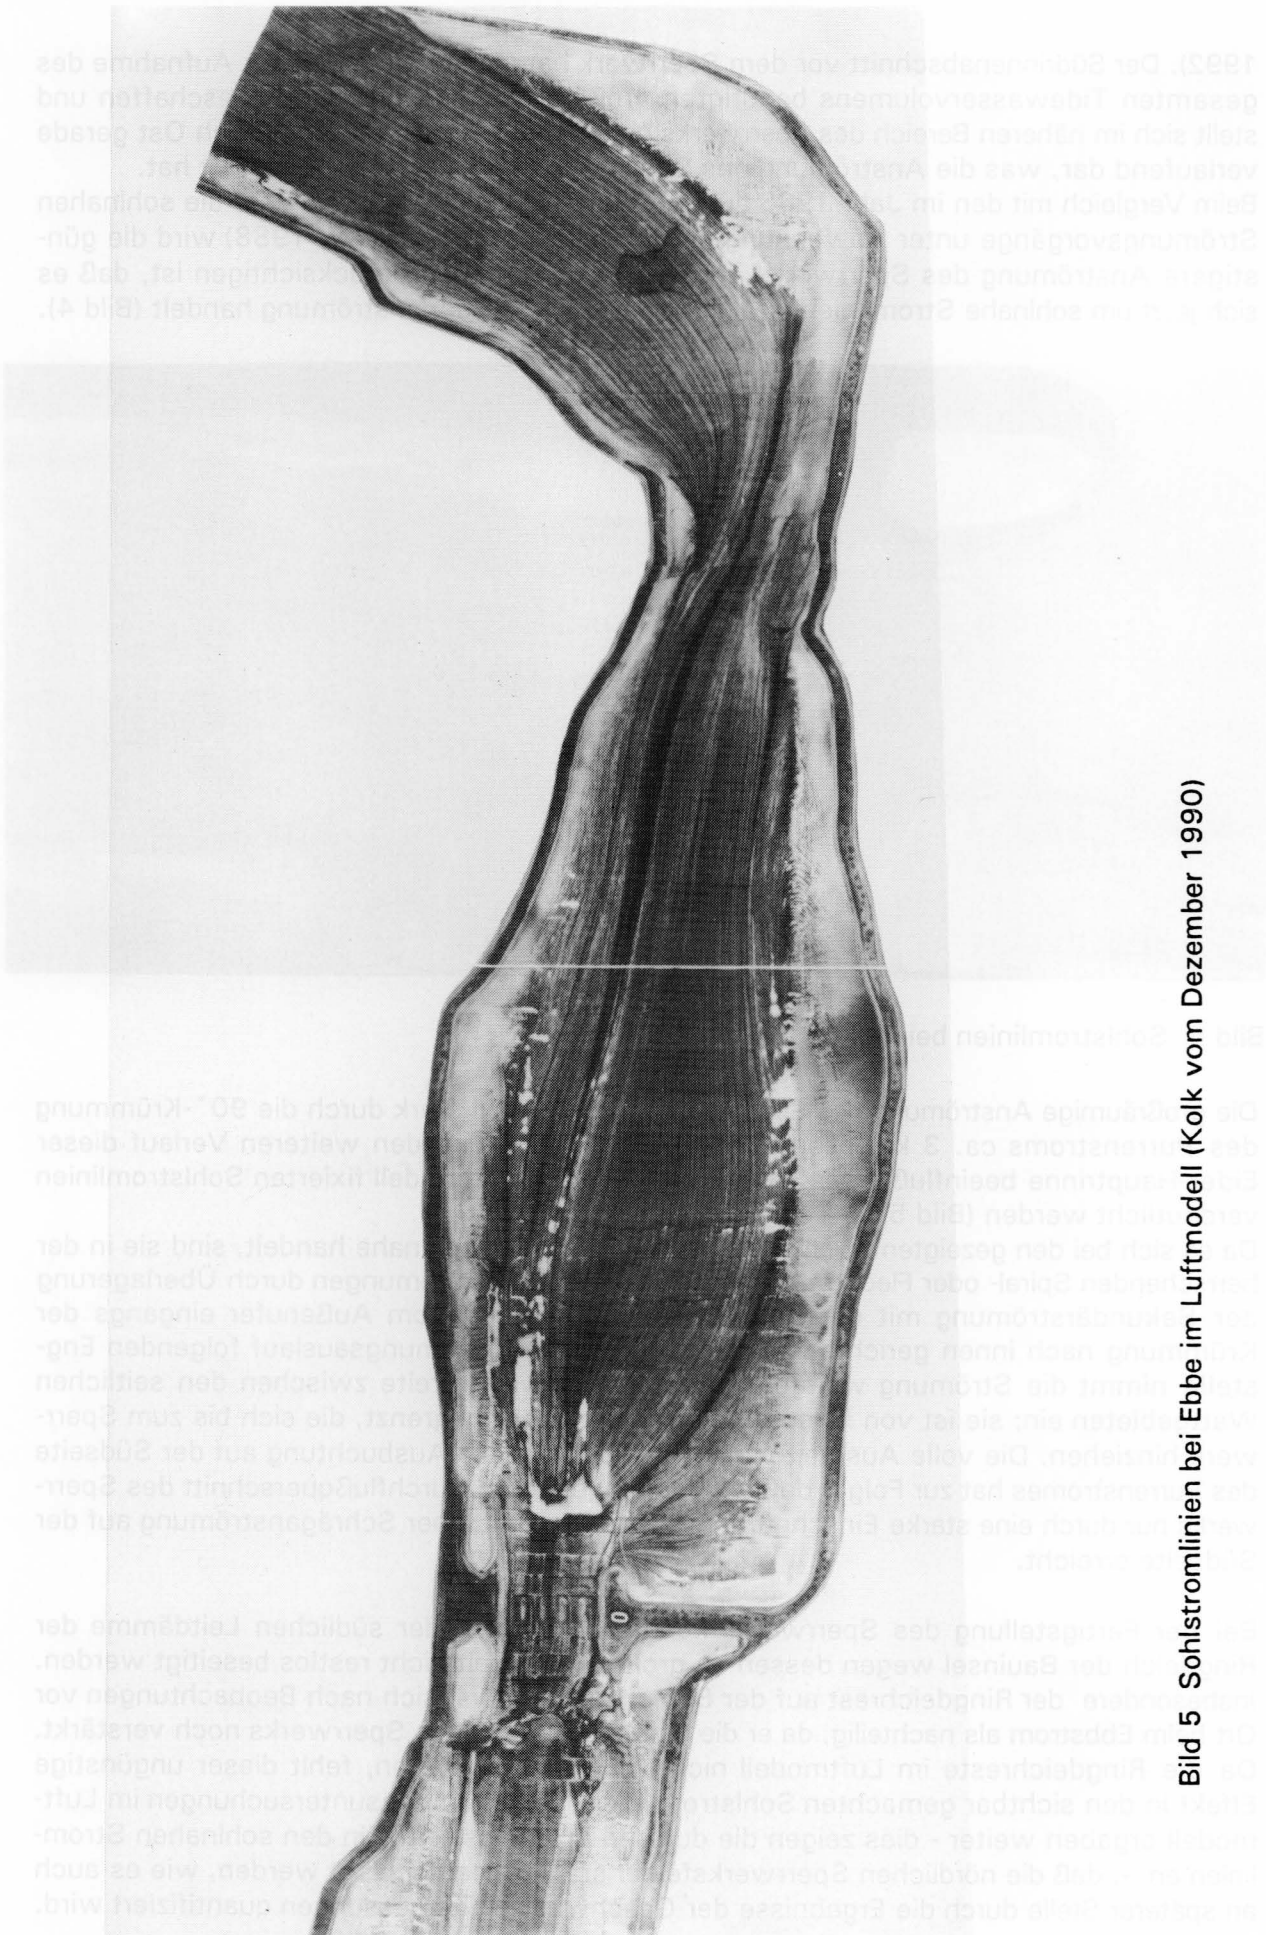
Bild 5 Sohlstromlinien bei Ebbe im Luftmodell (Kolk vom Dezember 1990)

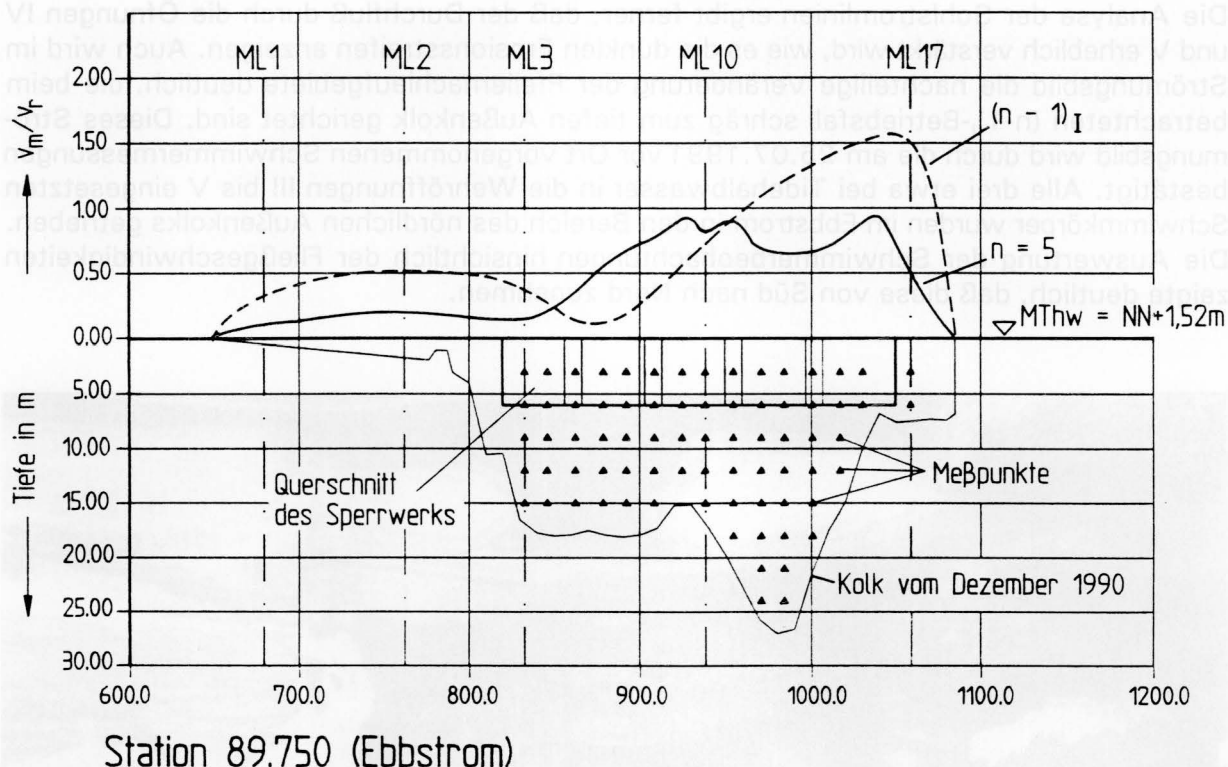
Bild 10 Horizontale Verteilung der tiefengemittelten Fließgeschwindigkeiten bei Ebbe

Für die Betriebsfälle  $(n=5)$  und  $(n-1)_1$  werden in zwei verschiedenen Signaturen die beim Ebbstrom an 17 Meßlotrechten ermittelten tiefengemittelten Fließgeschwindigkeiten  $v_m$  in ihrer horizontalen Verteilung über die Station 89.750 (etwa in Höhe der äußeren Trennmolenspitze) gezeigt. Hierzu ist anzumerken, daß es sich um dimensionslose Geschwindigkeitsverhältnisse  $v_m/v_r$  handelt, in denen  $v_r$  eine Referenzgeschwindigkeit angibt, die einem 2,0 km binnenseits des Sperrwerks gelegenen Meßpunkt zugeordnet ist.

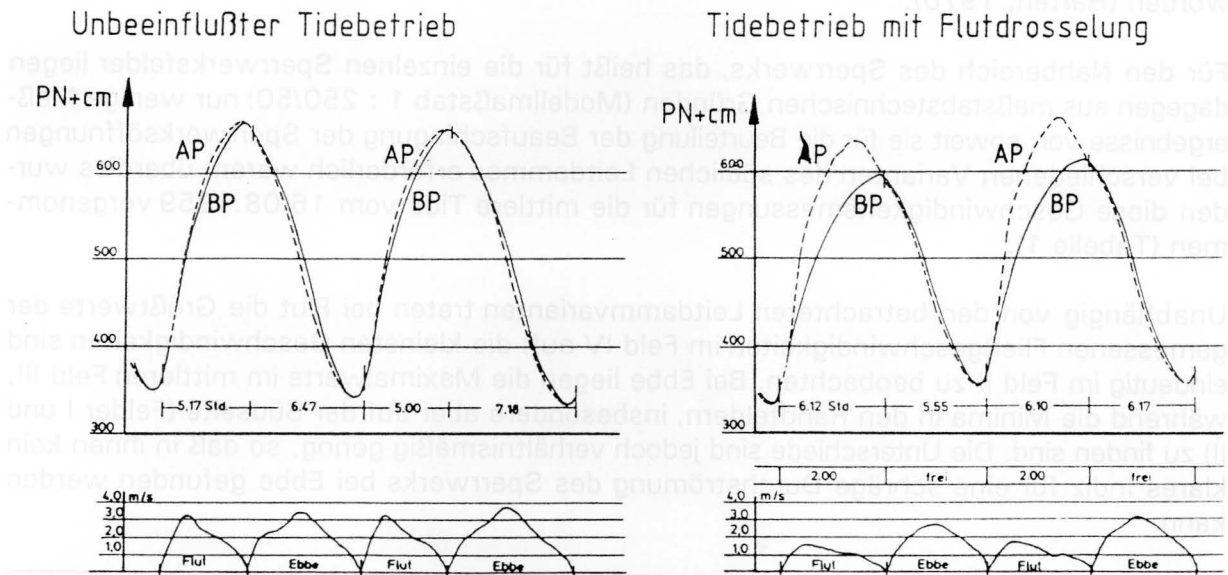
Bild 19 Tidekurven und Strömungsgeschwindigkeiten beim unbeeinflussten Tidebetrieb und beim Flut-Drosselbetrieb

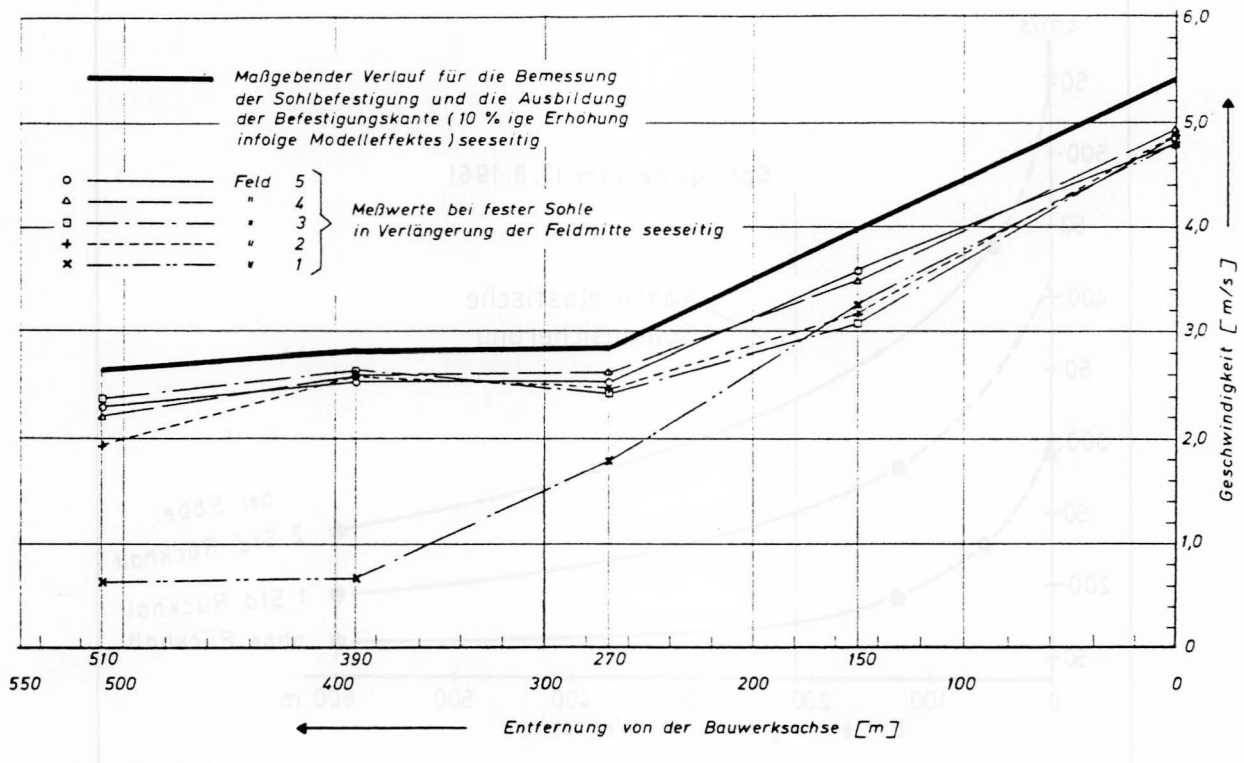
Bild 22 Abnahme der maximalen Fließgeschwindigkeiten auf der Außenseite des Sperrwerks bei Ebbe nach 2-stündiger Rückhaltezeit (Hauptmodell)

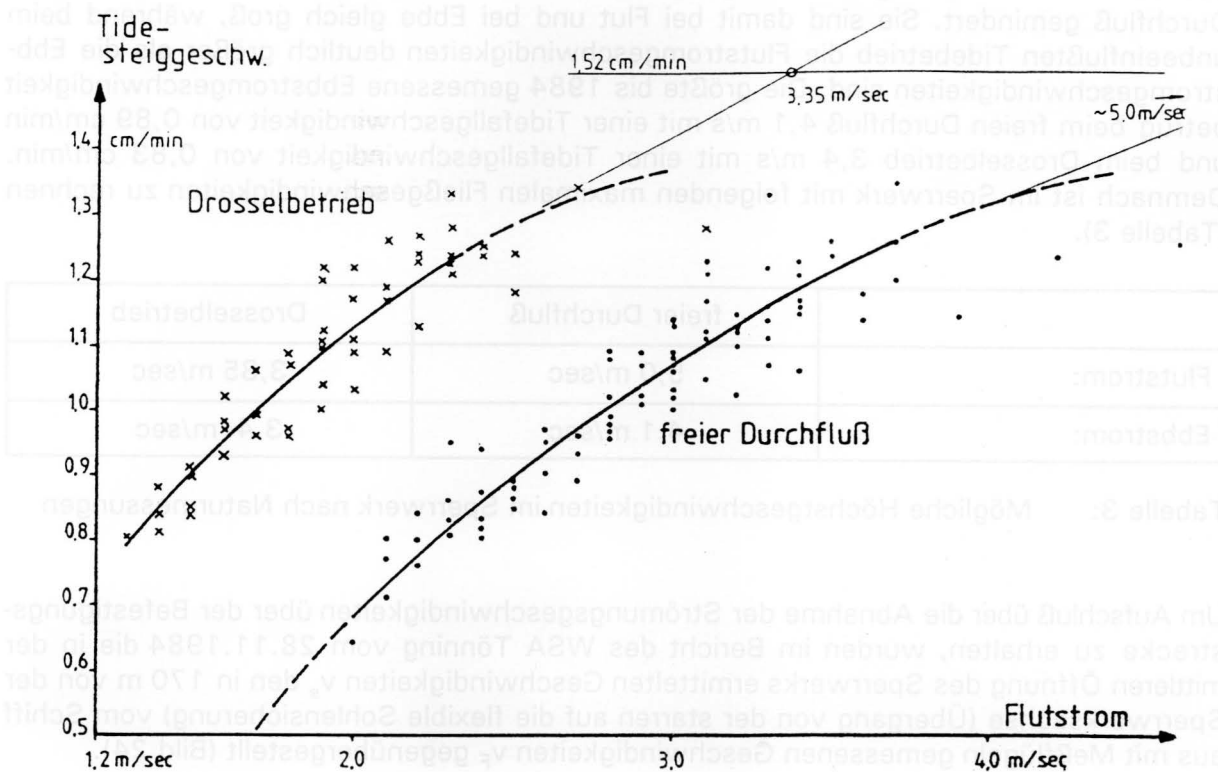
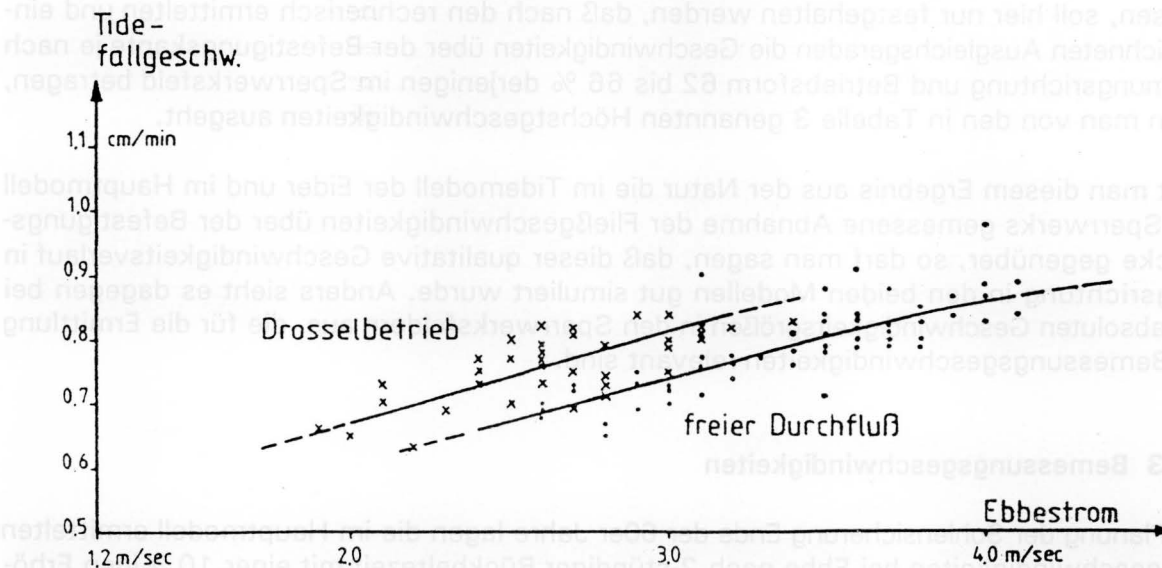
Bild 23 Maximale Flutstrom- und Ebbstromgeschwindigkeiten in Abhängigkeit von der Tidesteig- und Tidefallgeschwindigkeit im Wehrfeld III nach Naturmessungen

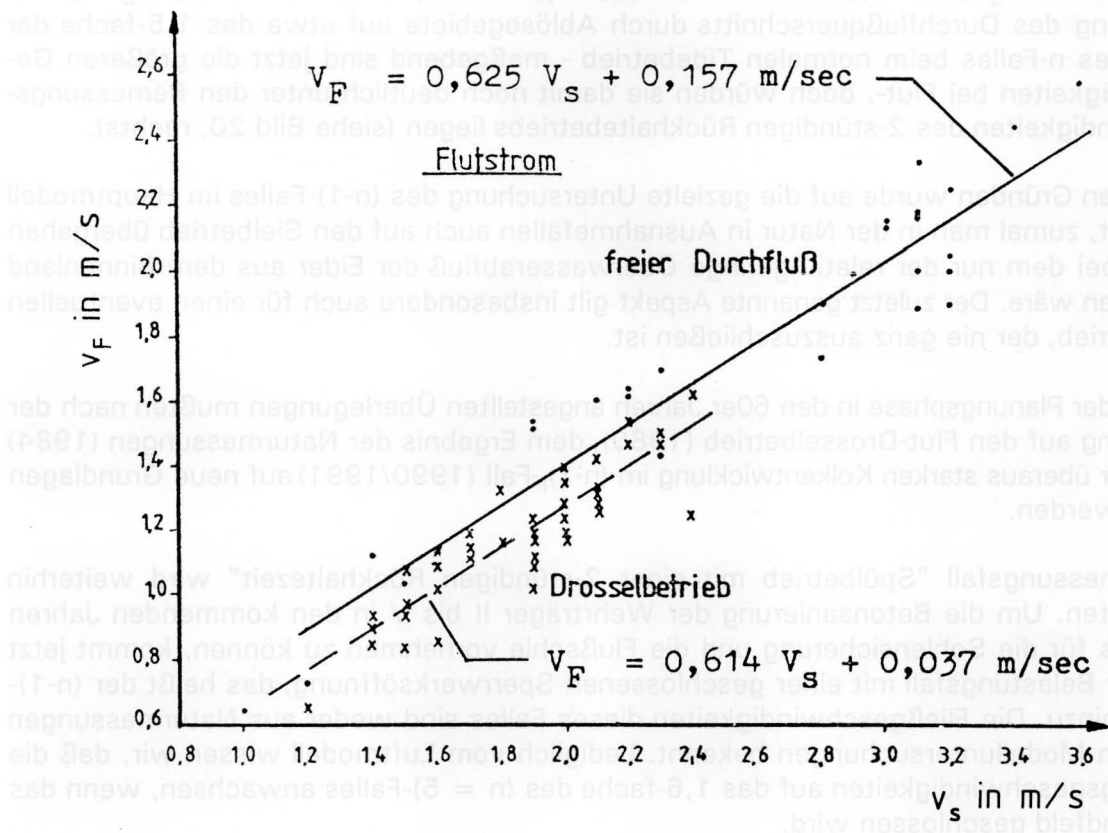
Bild 24 Fließgeschwindigkeiten  $v_F$  an der Kante der starren Sohlensicherung in Abhängigkeit von den Geschwindigkeiten  $v_S$  im Sperrwerk nach Naturmessungen

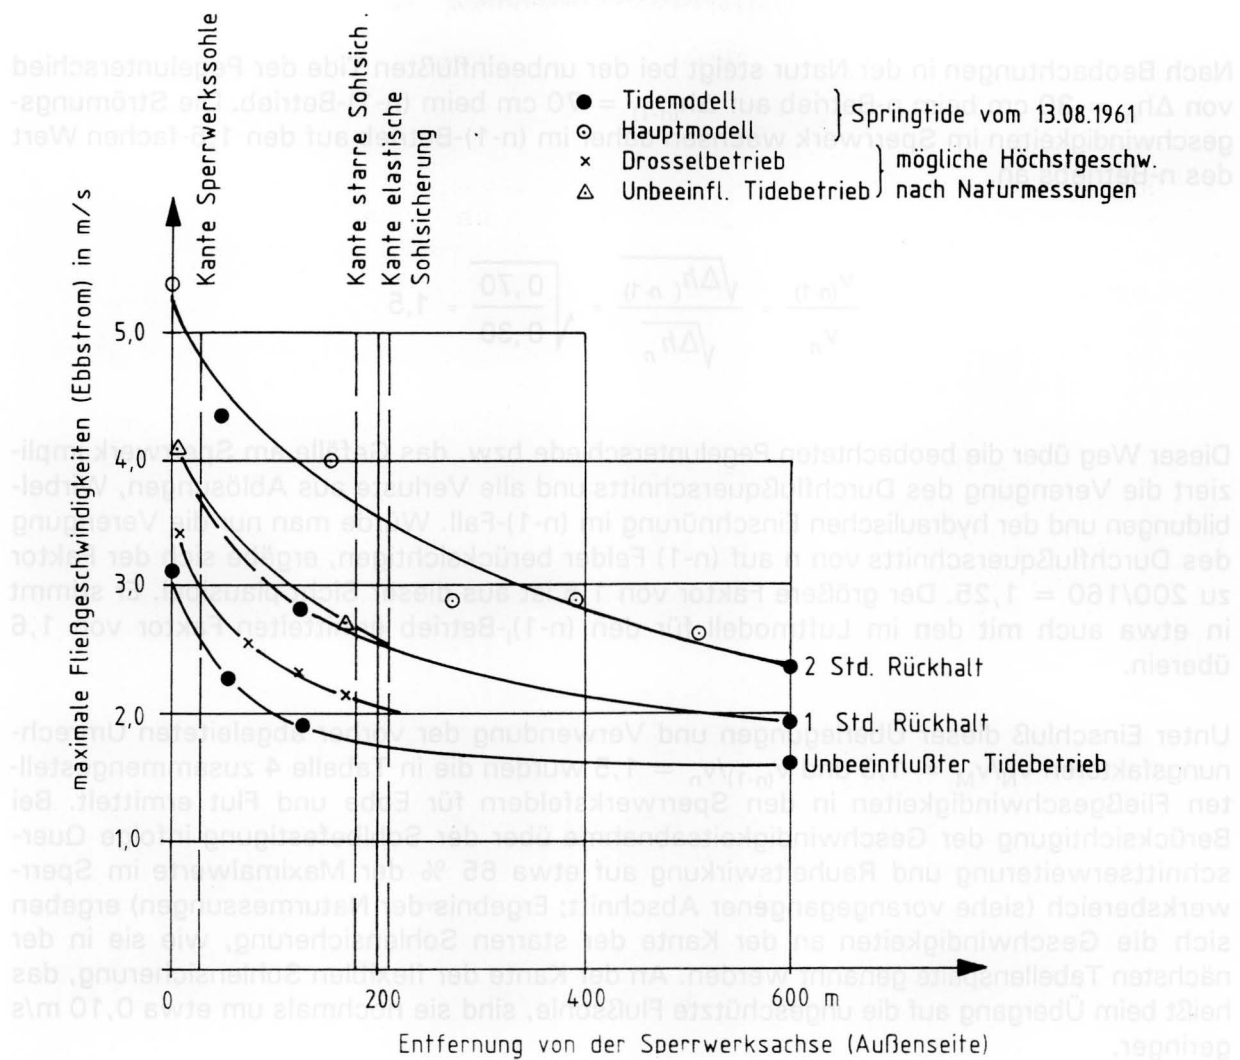
Bild 25 Fließgeschwindigkeiten auf der Außenseite des Sperrwerks bei Ebbe für verschiedene Betriebsfälle

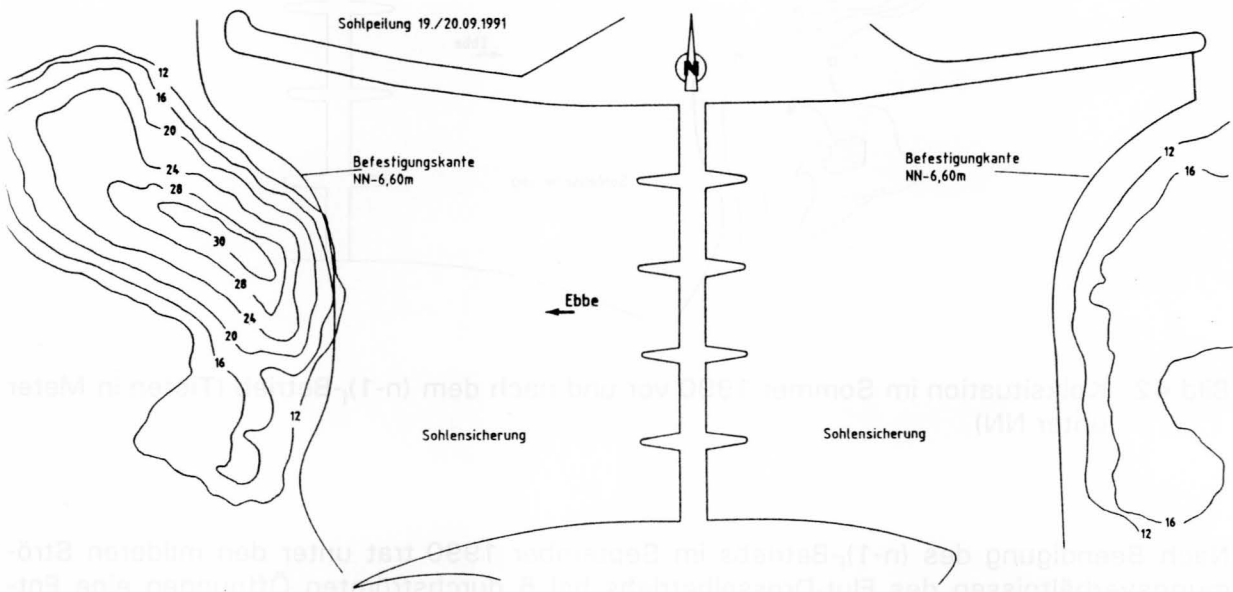
Bild 44 Lageplan der Kolke mit Tiefen in Meter unter NN. Zustand September 1991

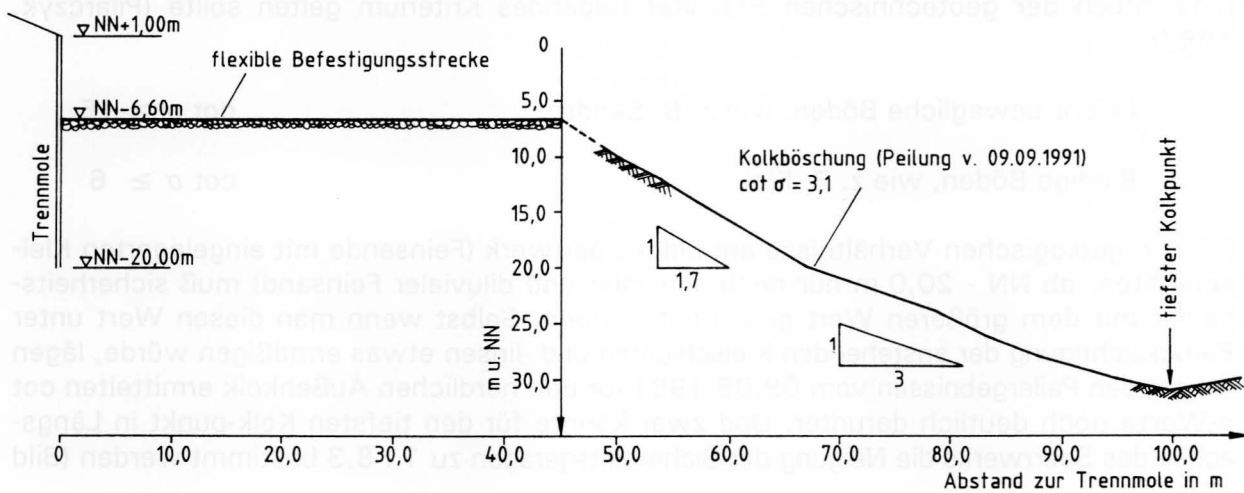
Bild 47 Schnitt durch den tiefsten Kolkpunkt quer zur nördlichen Trennmole

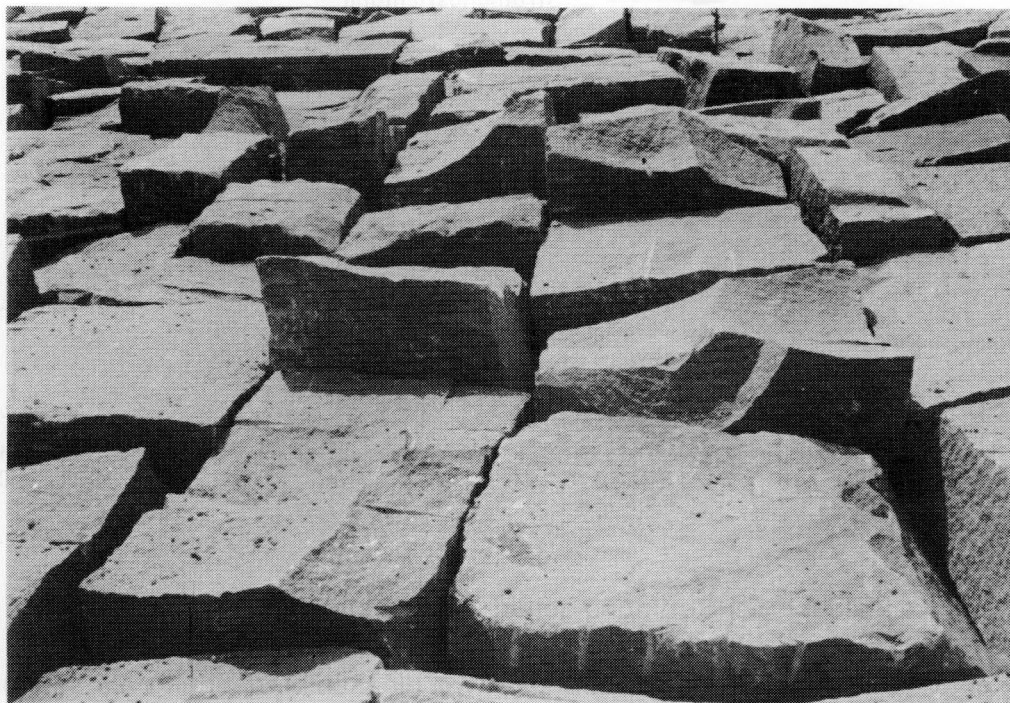
Bild 51      Gesetzte Granitquadersteine in der starren Sohlensicherung
