BAWMitteilungen Nr. 93

Bautechnische und geotechnische Aspekte beim Schleusenbau

**Bautechnische und geotechnische
Aspekte beim Schleusenbau**

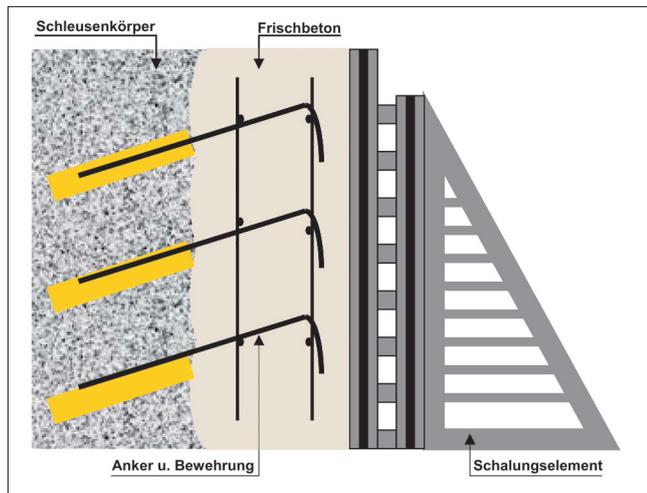
Bild 1: Vorsatzschale aus Ortbeton

- (1) Vorsatzschale aus Ortbeton,
- (2) Vorsatzschale aus Spritzbeton,
- (3) Vorsatzschale aus Fertigteilen,
- (4) Vorsatzschale aus Spundwandprofilen,
- (5) Vorsatzschale aus Stahlprofilen.

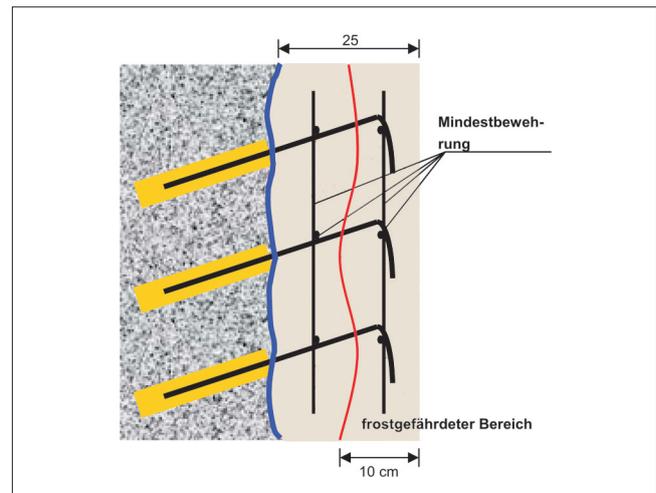
Bild 2: Vorsatzschale aus Spritzbeton

Als Instandsetzungskonzept wurde – in Anlehnung an die klassische und bewährte Bauweise – die Variante (2) „Vorsatzschale aus Spritzbeton“ (Bild 2) in Verbindung mit einem schnell erhärtenden Spritzbeton favorisiert. Bei dieser Variante war auf Grund umfangreicher Voruntersuchungen zu erwarten, dass die Vorsatzschale bereits wenige Stunden nach ihrer Herstellung wieder belastet werden kann sowie die Dauerhaftigkeit für alle relevanten Beanspruchungen sichergestellt ist.

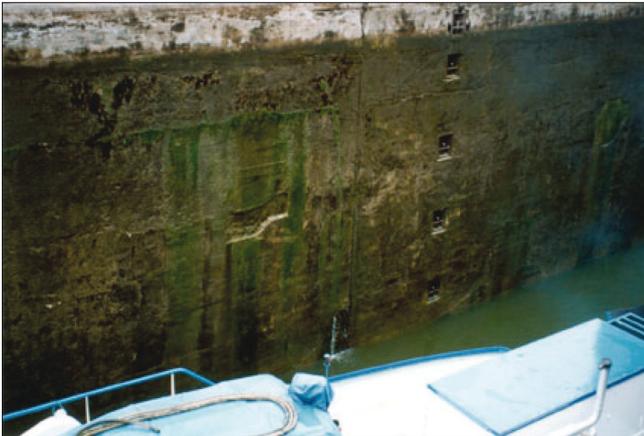
Bild 3: Zustand der Kammerwand vor der Instandsetzung

- Die Kammerwände der mittleren Schleusenammer Feudenheim befinden sich in einem schlechten baulichen Zustand. Die mittlere Kammer weist die für Schleusen dieses Alters typischen Schäden auf und ist dringend instandsetzungsbedürftig (siehe Bild 3). Die grundsätzliche Notwendigkeit zur Instandsetzung der mittleren Schleusenammer war bereits 1988 in einem Gutachten der BAW festgestellt worden. Mit dem Versuch konnte also ein Beitrag zur notwendigen Instandsetzung der Kammer geleistet werden.

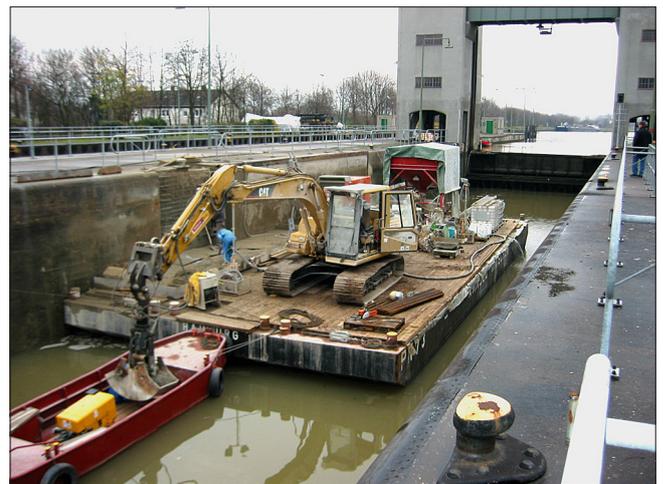
Bild 4: Arbeitsponton mit Geräten

Die Arbeiten begannen im September 2002 mit der Einrichtung der Baustelle. Die zur Ausführung der Arbeiten benötigte Baustelleneinrichtung bestand im wesentlichen aus folgenden Geräten (Bild 4).

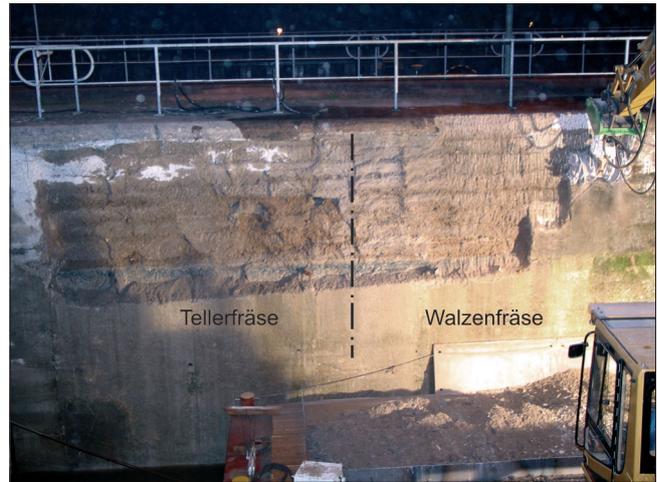
Bild 6: Anordnung der Schuttwanne, Fräsbild Teller- und Walzenfräse

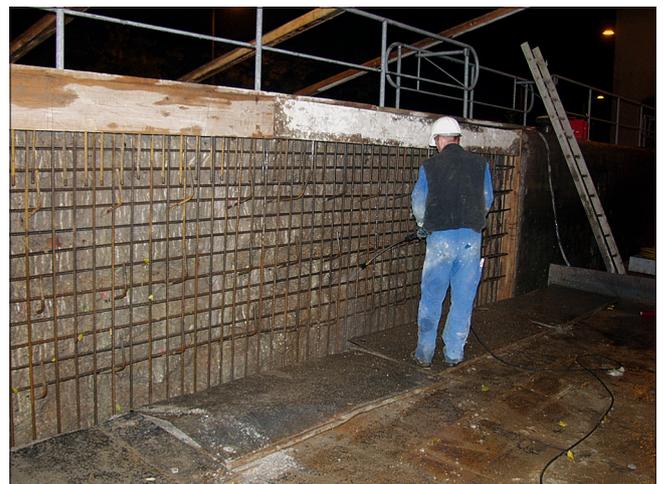
Bild 8: Bewehrungseinbau

Für den Einbau der hinteren Bewehrungslage wurde auf jeder Ankerlage ein horizontaler Bewehrungsstab angerödelt und drei weitere lose abgelegt. An den befestigten horizontalen Stäben konnten die vertikal verlaufenden Bewehrungsseisen angebinden werden, an denen wiederum die noch losen horizontalen Bewehrungsstäbe fixiert werden konnten (Bild 8). Dieses Vorgehen war zwingend, da ein späteres Einfädeln der horizontalen Stäbe hinter die vertikal verlaufenden Stäbe nicht möglich gewesen wäre. In den Überlappungsbereichen der Bewehrung war darauf zu achten, die horizontal verlaufenden Stäbe hinter die vertikale Bewehrung einzufädeln, bevor dies durch das Setzen neuer Anker unnötig erschwert würde.

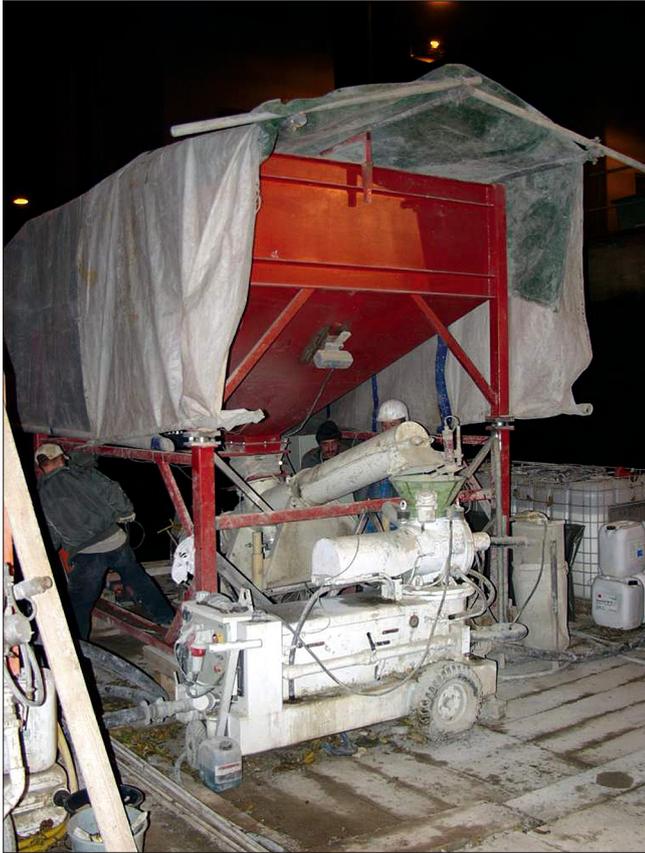
Bild 9: Spritzbetonanlage auf dem Arbeitsponton

Die Maschinenteknik zur Verarbeitung der schnell abbindenden Spritzbetongemische wurde so ausgewählt, dass sie das Material mit gleichmäßiger Zusammensetzung über den Verarbeitungszeitraum hinweg fördern konnte. Die eingesetzte Spritzbeton-Technik bestand im Wesentlichen aus einer Trockenspritzmaschine, einer Vorbefeuchtungs-Durchlaufmischer-Anlage, dem

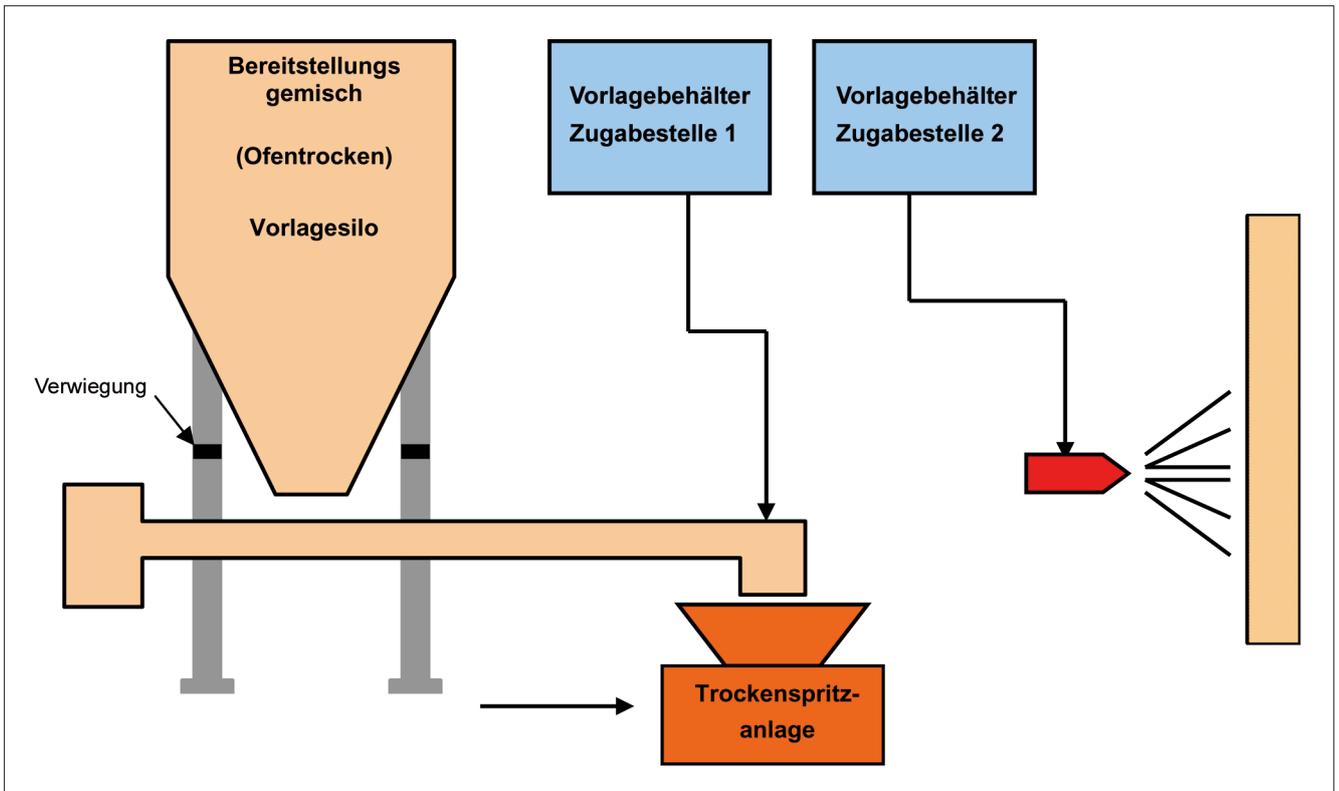
Bild 10: Verfahrensschema Spritzbetonanlage

Während des Spritzvorganges wurde das Trockengemisch vom Vorlagesilo aus kontinuierlich der Vorratskammer der Spritzbetonmaschine zugeführt. Die Zuführung erfolgte über die Vorbefeuchtungs-Durchlaufmischer-Anlage, die zusätzlich die Aufgabe hatte, dass Trockengemisch mit ca. 2 % – 3 % Wasser (Zugabestelle 1) anzureichern. Die Dosierung des Befeuchtungswassers erfolgte automatisch über eine vorein-

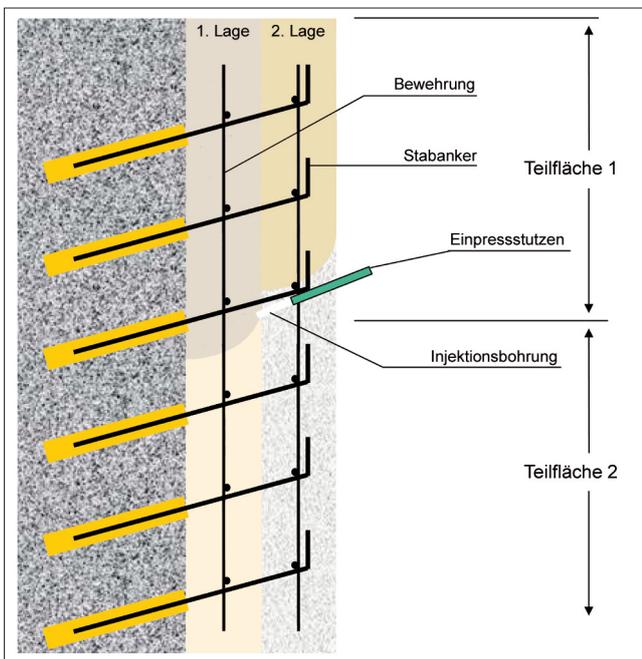
Bild 11: Prinzipdarstellung Spritzvorgang (Schnitt Auftragsschichten)

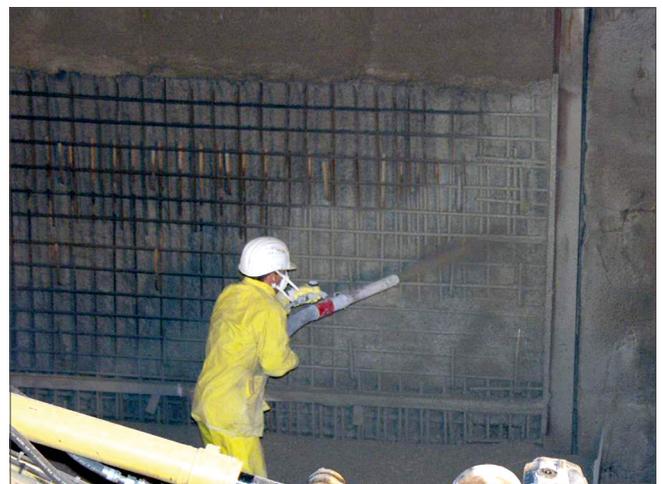
Bild 12: Spritzbetonauftrag 2. Lage

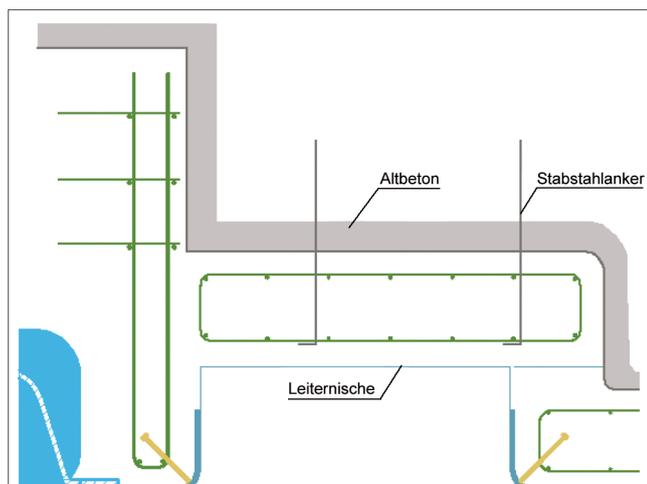
Bild 13: Nischenausbildung für Steigleiter (Systemskizze)

Für den Einbau der Steigleitern wurden entsprechend den Anforderungen der DIN 19703 und der Vorsatzschalenstärke bis zu 80 cm tiefe Nischen in die Kammerwände gefräst (Bild 13). Die Rückwand der Leiternische wurde als zweite Spritzbetonschale ausgebildet. Diese hintere Spritzbetonschale überlappte ca. 20 cm mit der vorderen Spritzbetonschale.

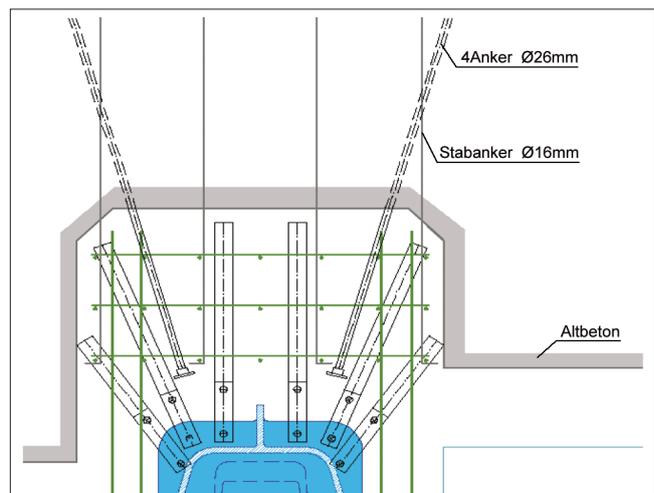
Bild 14: Variante 3: Nischenpollerverankerung über Betonblock (Systemskizze)

- Variante 3: Nischenpollerverankerung über einen Betonblock (Bild 14). Es wurde eine durchgehende vertikale Nische von ca. 1,20 m x 1,20 m geschaffen. In ihr wurden zur Aufnahme der anzusetzenden Pollerzugkraft von 200 kN je Poller vier GEWI-Anker (\varnothing 25 mm, L = 2,10 m) in der entsprechenden Höhe 1,50 m tief im Altbeton verankert. Diese wurden durch weitere, den Ankern der Vorsatzschale entsprechende, aber längere Anker ergänzt. In der Nische wurden anschließend um den jeweiligen Poller 3 Lagen Stabstahlbewehrung \varnothing 16 mm kreuzweise (a = 20 cm) eingebaut und an diesem Bewehrungskorb die in DIN 19703 vorgegebenen Flachstahlanker fixiert.

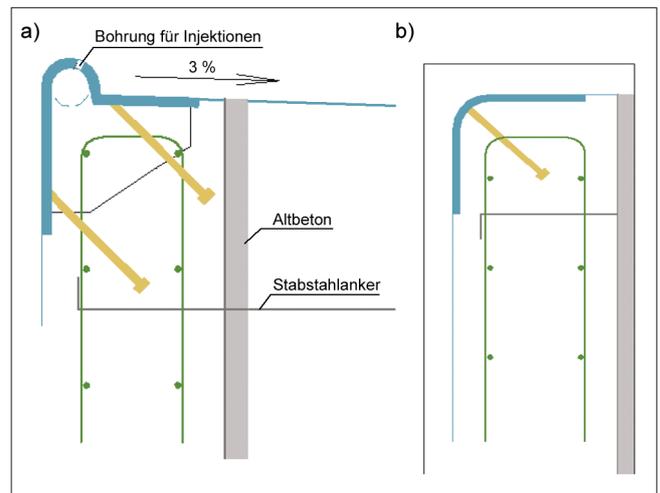
Bild 16: Ausbildung horizontaler (a) und vertikaler (b) Kantenschutz

Zur Aufnahme des Kantenschutzes an der Plattformkante (Bild 16 a) waren die obersten 20 cm der Vorsatzschale beim Spritzbetoneinbau ausgespart wor-

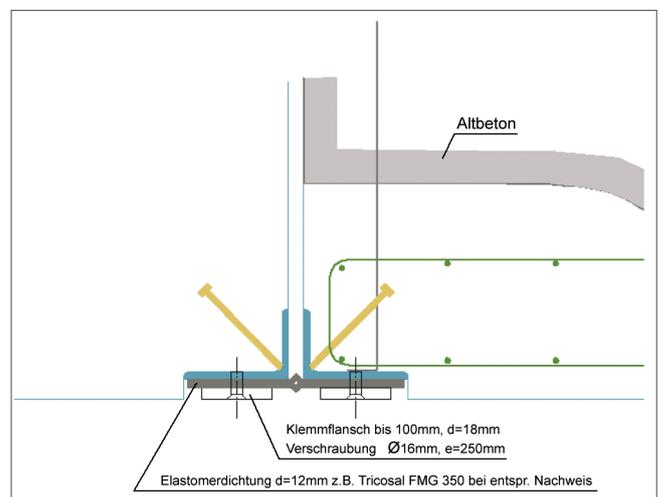
Bild 17: Ausbildung der Blockfuge

Für die Herstellung der Blockfugen wurden Stahlwinkel (150/10 mm) um 30 mm von der Bauwerksvorderkante zurückgesetzt eingebaut und rückverankert (Bild 17). Hierdurch soll der spätere Einbau eines Klemmfugenbandes gewährleistet werden.

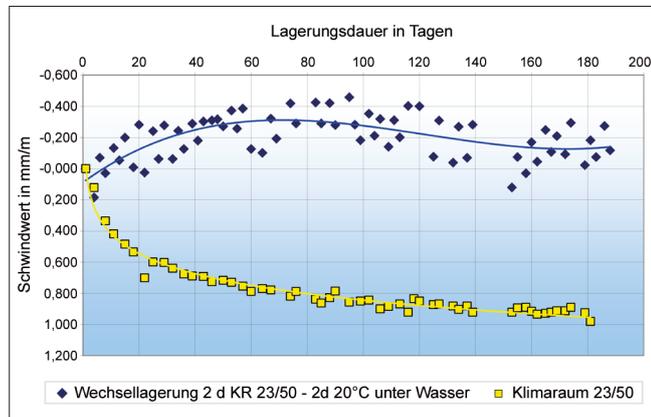
Bild 19: Schwindverhalten des Spritzbetons

Es zeigte sich, dass unter Betriebsbedingungen mit zyklisch wechselnden Wasserständen das Schwinden stark vermindert ist, sodass gegenüber einer konventionellen Instandsetzung im Hochbau theoretisch geringere Schwindrissbildungen zu erwarten sind.

des Schwindens erfolgte nach ZTV-W LB 219 sowie zusätzlich unter projektangepassten Bedingungen mit einer Wechsellagerung feucht/trocken. Das Ergebnis ist in Bild 19 dargestellt.

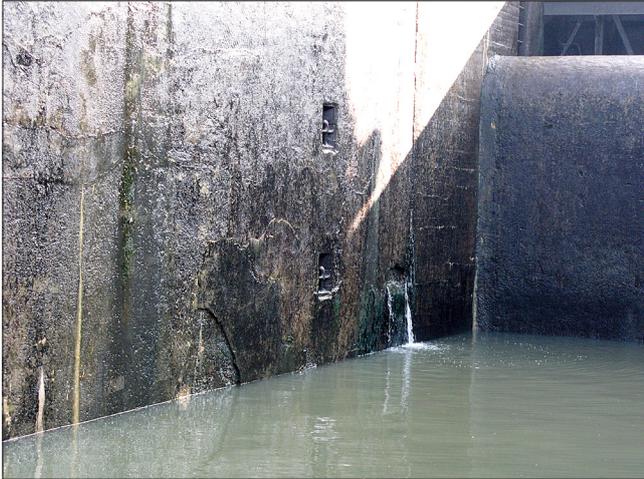
Im vorliegenden Fall wurde die rückseitige Durchfeuchtung bzw. Durchströmung des Altbetons planmäßig berücksichtigt. Zur Verdeutlichung zeigt Bild 20 den sehr schlechten Zustand des Nachbarblocks. Das von hinten anstehende Wasser entweicht hier im unteren Bereich der Blockfuge als dicker Strahl.

Bild 20: Wasserdurchtritt infolge rückseitiger Durchfeuchtung

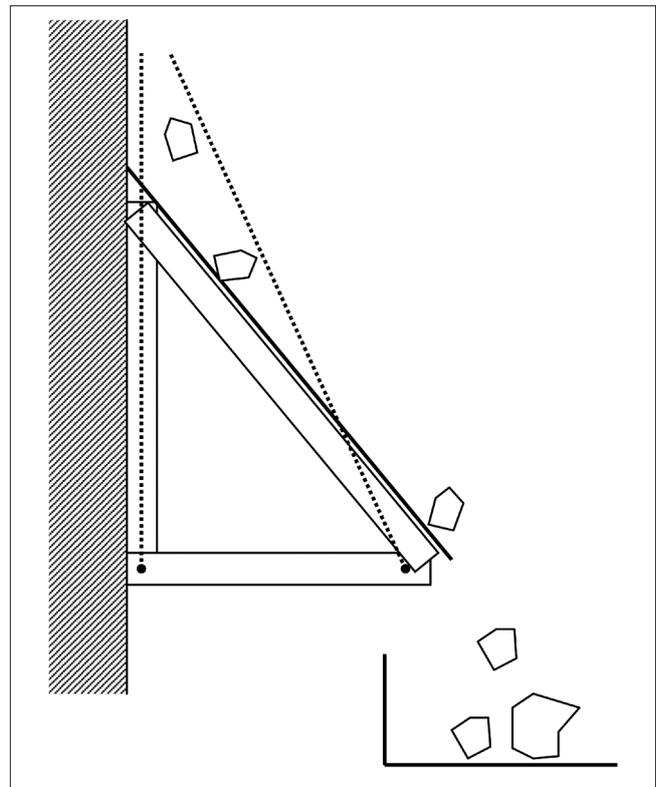
Bild 22: Konstruktionsvorschlag Schuttfangblech

Die Schuttfangbleche wären wesentlich massiver auszuführen oder durch ein anderes System zu ersetzen. Denkbar wäre, von der Plattform aus einen über den gesamten Kammerwandblock durchgehenden Träger an Seilen oder Ketten unter den zu bearbeitenden Abschnitt der Kammerwand zu hängen. Auf diesem Träger müssten Abweisbleche montiert sein, die das herabfallende Abbruchmaterial auf den Ponton leiten (Bild 22).

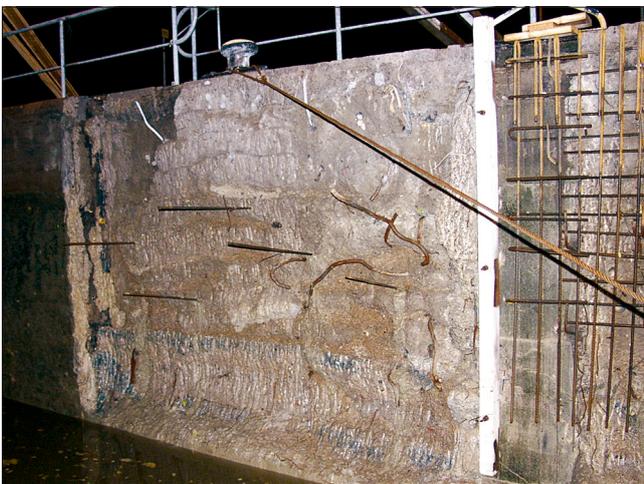
Bild 23: Bewehrungseisen im Altbeton

Ursprünglich war angenommen worden, dass der Stampfbeton der Schleusenammerwand keine Bewehrungsstäbe enthält. Während der Abbrucharbeiten wurden jedoch flächendeckend senkrecht zur Kammerwand angeordnete Stabstäbe in einer Dichte von 4 St/m² angetroffen (Bild 23). Wegen ihrer relativ geringen Einbindetiefe konnten diese Stabstäbe von der Walzenfräse aus der Wand gerissen werden. Trotzdem verminderten sie die Abbruchleistung merklich, da sie von der Fräse nach dem Freilegen zunächst nach unten über den Altbeton gedrückt wurden und diesen vor dem Angriff des Fräskopfs schützten, bis sie vollständig entfernt waren.

Da sie offensichtlich tiefer in die Wand einbanden und nicht herausgerissen werden konnten, musste der Altbeton um sie herum abgefräst werden, bevor sie mit dem Trennschleifer gekappt werden konnten. Es wird vermutet, dass alle angetroffenen Stähle während des Baus der Schleuse zur Befestigung von Schalungselementen dienten.

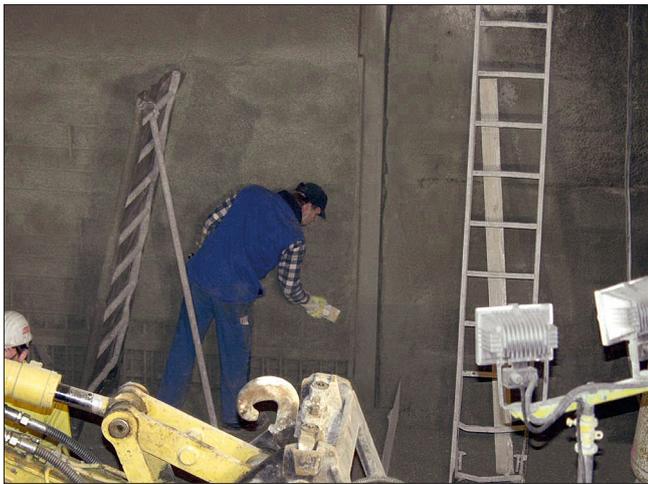
Bild 24: Abreiben der fertigen Flächen („Abigeln“)

Das Abreiben („Abigeln“) der gespritzten Betonoberfläche kann wegen des schnellen Abbindens des Spritzbetons nur innerhalb eines relativ kurzen Zeitraums erfolgen, hier besteht erhöhter Personalbedarf (Bild 24). Um eine ebene Fläche zu erhalten war es häufig notwendig, auf Fehlstellen nach dem Abigeln eine zusätzliche Spritzbetonschicht aufzubringen und die Oberfläche erneut zu glätten. Hierdurch könnten sich Fehlstellen entwickeln; durch den Auftrag eines Übermaßes, das durch das Abigeln reduziert wird, können diese Fehlstellen vermieden werden.

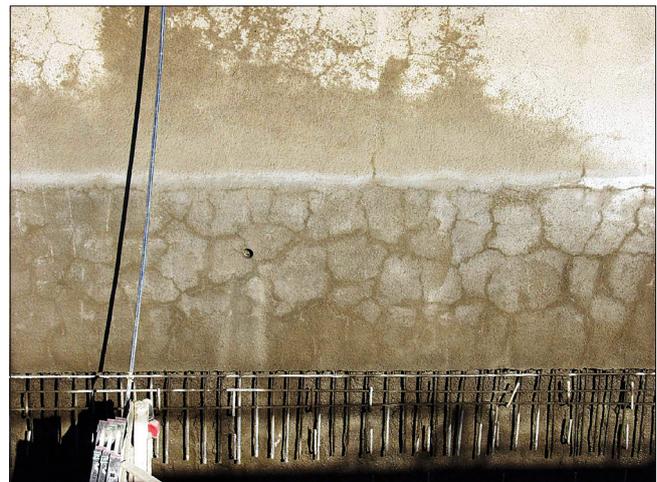
Bild 25: Rissbildungen Lamelle 4

In der vierten Lamelle entwickelten sich bereits kurz nach ihrer Fertigstellung deutliche Risse über die gesamte Fläche (Bild 25). Ursache für diese intensive Rissbildung war der Einbau des Spritzbetons bei sehr niedrigen Umgebungstemperaturen nahe -5°C . Die Lufttemperatur beim Einbau sollte daher zukünftig auch bei dem unter Wärmeentwicklung sehr schnell erhärtendem Material 0°C nicht unterschreiten.

Auf Grund der Rissbildungen wurde entschieden, die zweite Lage Spritzbeton mittels Höchstdruckwasserstrahl (HDW) abzubreaken und zu erneuern. Der Abbruch im Höchstdruckwasserstrahlverfahren wurde von einer Spezialfirma an einem Tag ausgeführt (Bild 26). Am folgenden Tag wurden insbesondere die Übergangflächen zu den angrenzenden Lamellen von Hand nachbearbeitet, die gesamte Lamelle sandgestrahlt und Spritzbeton aufgetragen. Eine erneute Rissbildung trat nicht auf.

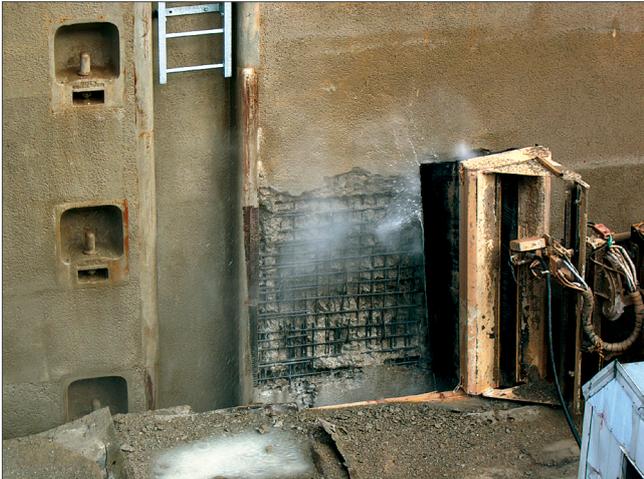
Bild 26: Abbruch der vierten Lamelle mittels HDW

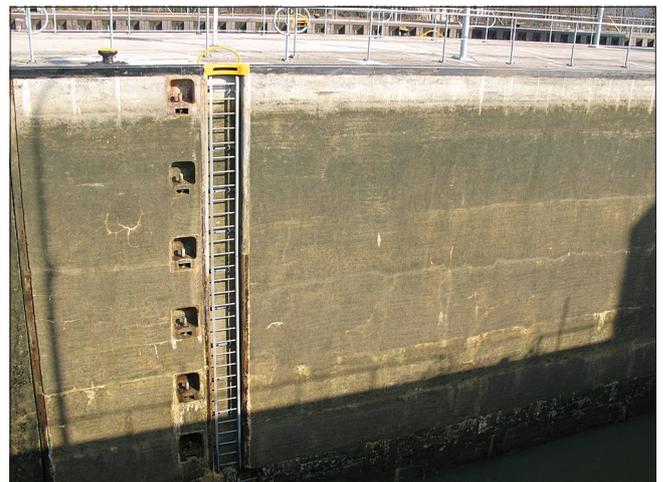
Bild 28: Ansicht nach 5 Jahren Nutzung

Nach fünf Jahren Nutzungsdauer erfolgte eine augenscheinliche Bewertung des instand gesetzten Kammerwandblocks. Dafür wurden die Flächen vorher mit einem Hochdruckreiniger von Bewuchs und Ablagerungen befreit. Wie die Bilder 27 und 28 im Vergleich zeigen, traten an der Betonoberfläche gegenüber dem Bauzustand – abgesehen von schwachen Aussinterungen in ehemals durchfeuchteten Bereichen – augenscheinlich keinerlei Veränderungen auf. Weder anhand von Rissbildungen, noch anhand etwaiger Abwitterungen wurden Hinweise auf eine mangelnde Dauerhaftigkeit gefunden. Auch die durch Frostangriff und Schiffsreibung am stärksten belasteten Bereiche (OW-Linie) zeigten keinerlei Auffälligkeiten.

Wie bereits ausgeführt, waren Durchfeuchtungen im Bauzustand und unmittelbar danach nicht vermeidbar, da die Vorsatzschale aus Spritzbeton – entgegen den zulässigen Regelwerken – direkt auf einen Wasser führenden Untergrund aufgebracht wurde. Obwohl die Flächen dadurch kaum beeinträchtigt sind, führte dies – insbesondere im unteren Abschnitt (hoher Wasserdruck) – zu unschönen Aussinterungen im Anschlussbereich zu den Stahleinbauteilen.

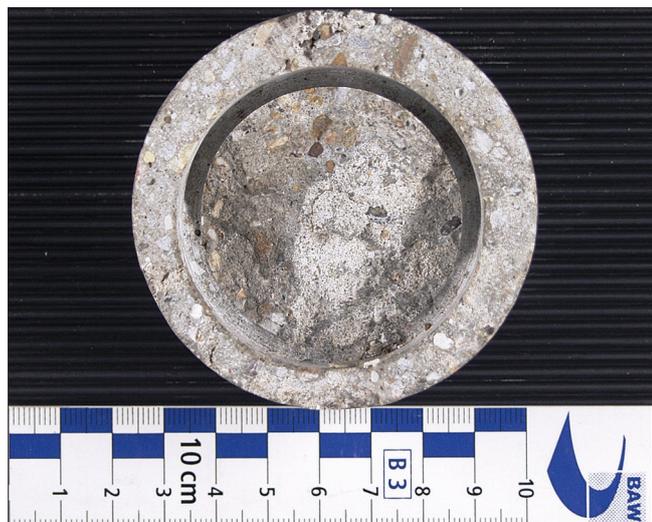
Bild 29: Aussinterung in der Abrissfläche einer Abreißfestigkeitsprobe (6 cm Tiefe)

Mittels tiefengestaffelter Abreißfestigkeitsprüfungen bis in Höhe der ersten Bewehrungslage konnte bei Werten zwischen 8,1 N/mm² und 4,5 N/mm² nachgewiesen werden, dass in diesem oberflächennahen Bereich (Expositionsklasse XF3) keine inneren Gefügeschäden durch Frost verursacht wurden. Bei einer Vergleichsprobe aus einem bereits zur Bauzeit augenscheinlich gerissenen Bereich (siehe Bild 29) wurde eine etwas geringere Abreißfestigkeit von 3,7 N/mm² ermittelt. Aussinterungen in der Abrissfläche bestätigen

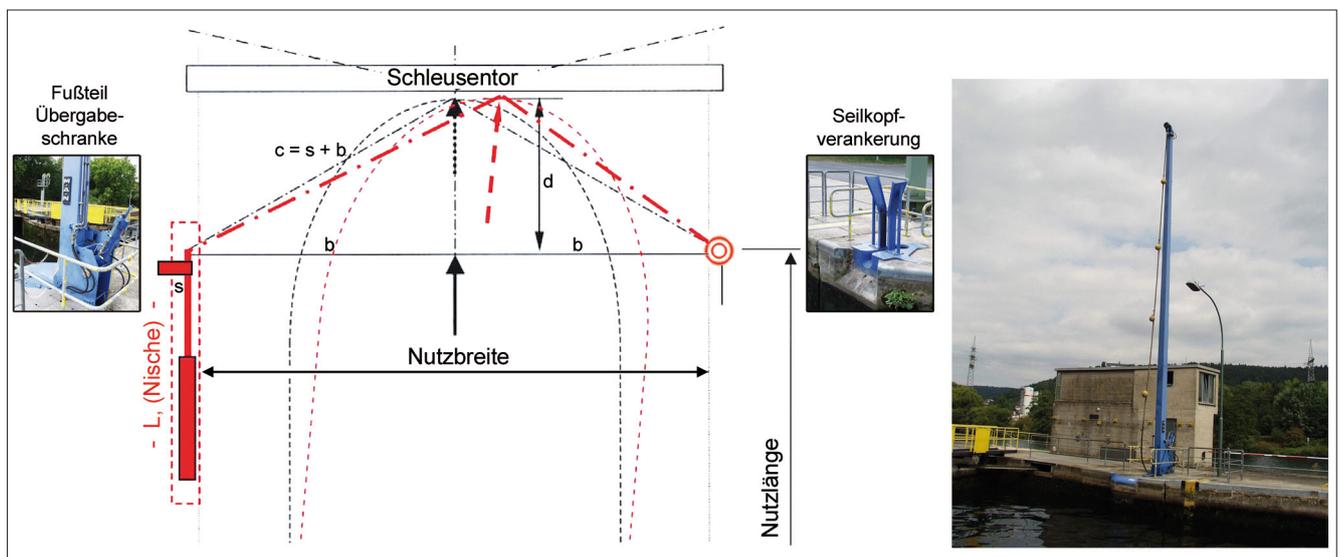
Bild 1: Funktionsprinzip einer Stoßschutzanlage (Seilfang) mit Ausführungsbeispiel

Bei diesen Stoßschutzanlagen wird die kinetische Energie des anfahrens Schiffes über ein Auffangelement an extern liegende Dämpfungseinrichtungen (Hydraulikzylinder oder Puffer) weitergeleitet und dort in Bremsarbeit umgesetzt. Als Auffangelemente können sehr unterschiedliche Konstruktionen eingesetzt werden.

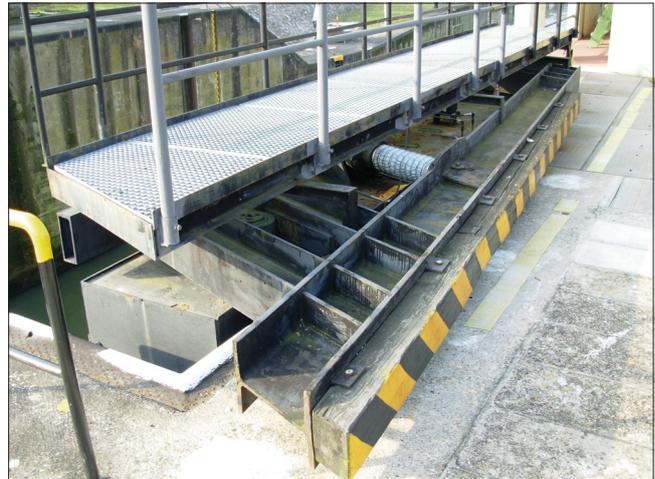
Bild 2: Direkt am Stemmtorflügel angebrachte Stoßschutzeinrichtung

In zurückliegender Zeit wurde auch versucht, bei der Nutzlängeneinschränkung einen Kompromiss in der Weise zu finden, dass man die Stoßschutzvorrichtung direkt am Schleusentor untergebracht hat (Bild 2). Das mit solchen Vorrichtungen erreichbare Arbeitsvermögen ist allerdings begrenzt und wird deutlich unter der im Regelwerk geforderten Größenordnung liegen. Zudem kann bei einer Anfahrung das Dämpfungselement schnell in Hartlage kommen. Die verbleibende Stoßenergie wird dann direkt ins Tor eingetragen, was zu mehr oder weniger großen Folgeschäden an der Tor-konstruktion führen kann.

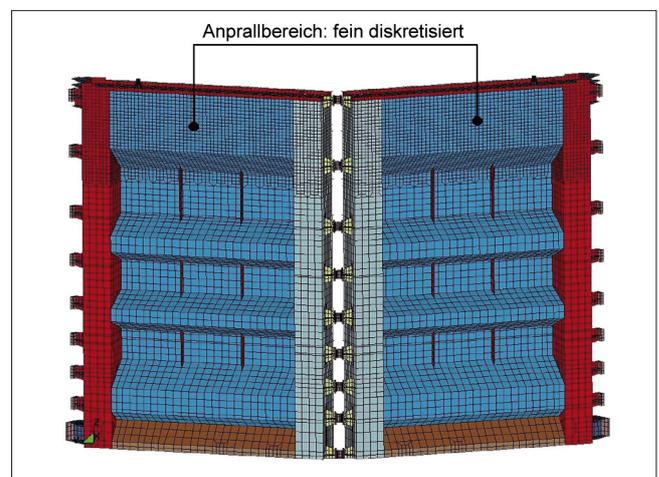
Bild 3: FE-Modell des untersuchten Schleusentors

Das Tormodell (Bild 3) wurde in [8] anhand der von der BAW zur Verfügung gestellten Konstruktionszeichnungen mit Hilfe des Pre-Prozessors MSC.Mentat erstellt.

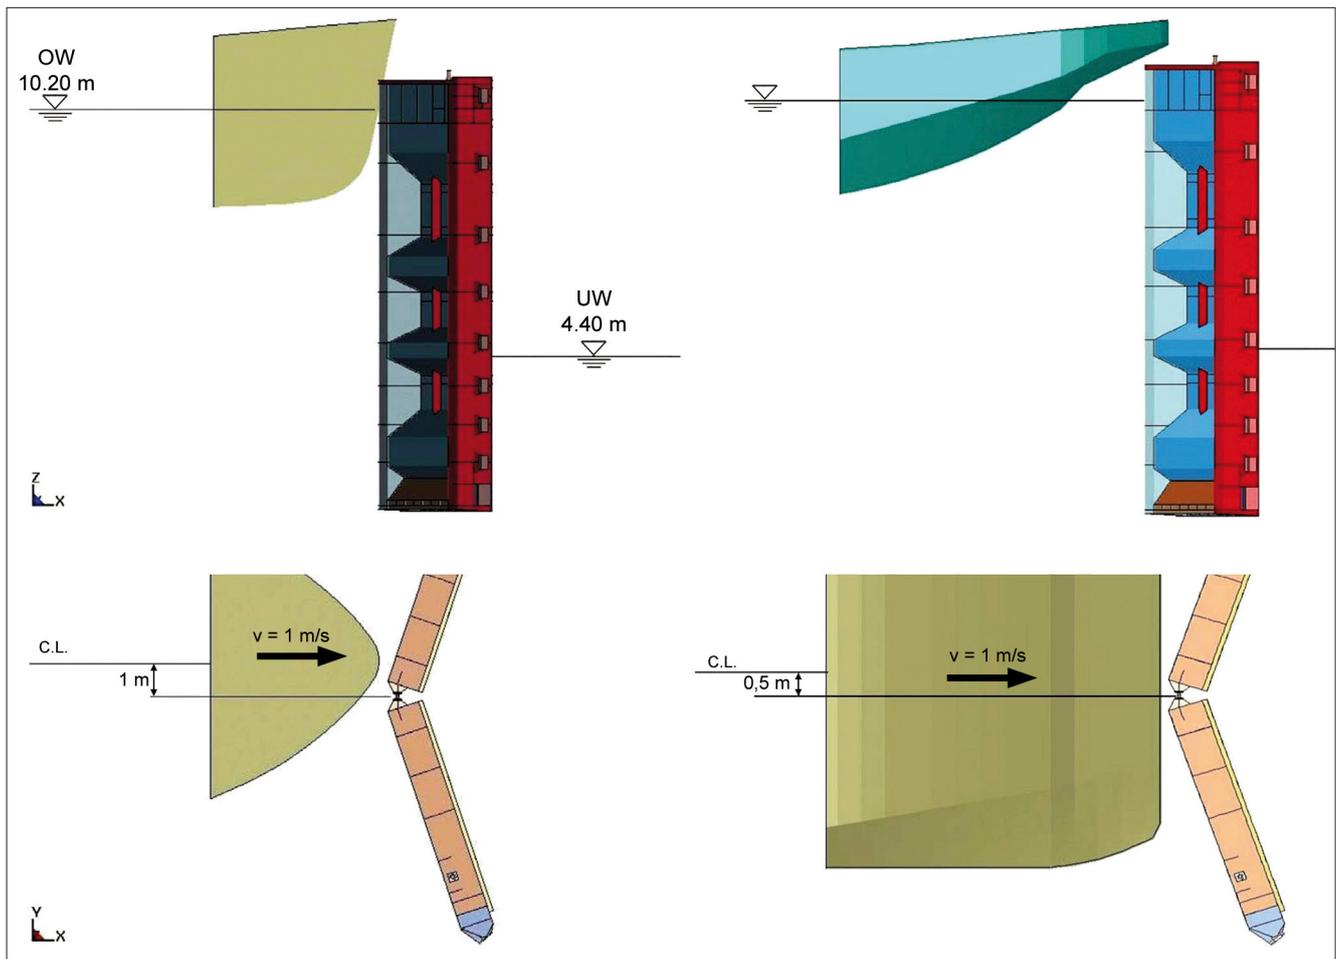
Bild 4: Anprallpunktdefinition Motorgüterschiff (Spitzbug) bzw. Schubverband (Pontonbug), Seitenansicht und Draufsicht

Untersucht wurden Anfahrungen der genannten unterschiedlichen Schiffsformen auf ein Faltenwerkstemma, welches schrittweise konstruktiv modifiziert wurde (vgl. Tormodelle 1 bis 6, Kap. 5.2). Die Anprallpunkte für das Motorgüterschiff (80 m x 9,50 m x 2,50 m) bzw. den Schubverband (78,5 m x 11,40 m x 2,50 m) wurden dabei wie in Bild 4 dargestellt definiert.

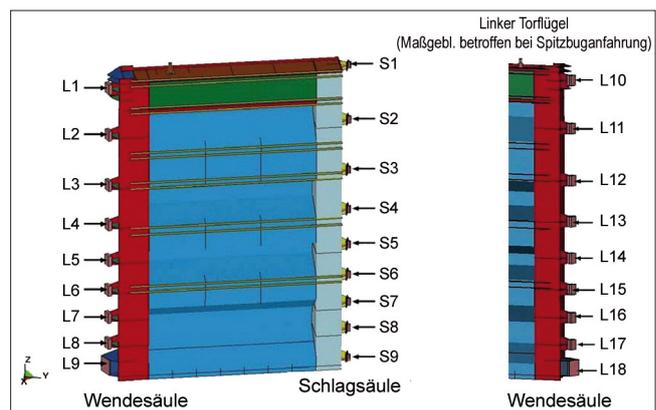
Bild 5: FE-Modell, Definition der Stemmknaggen an der Wende- und Schlagsäule

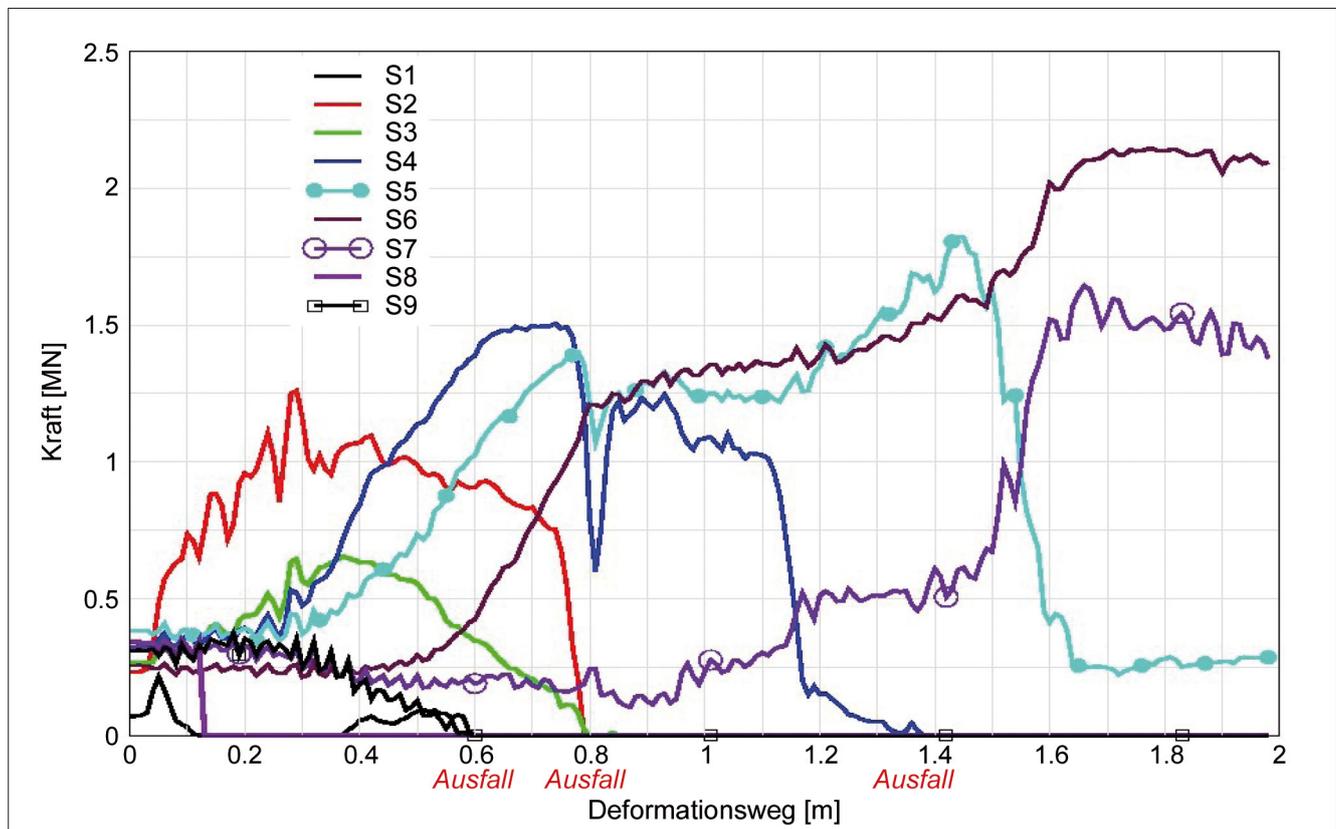
Bild 6: Kontaktkräfte im Schlagsäulenbereich (S1 bis S 9, Modell 3A)

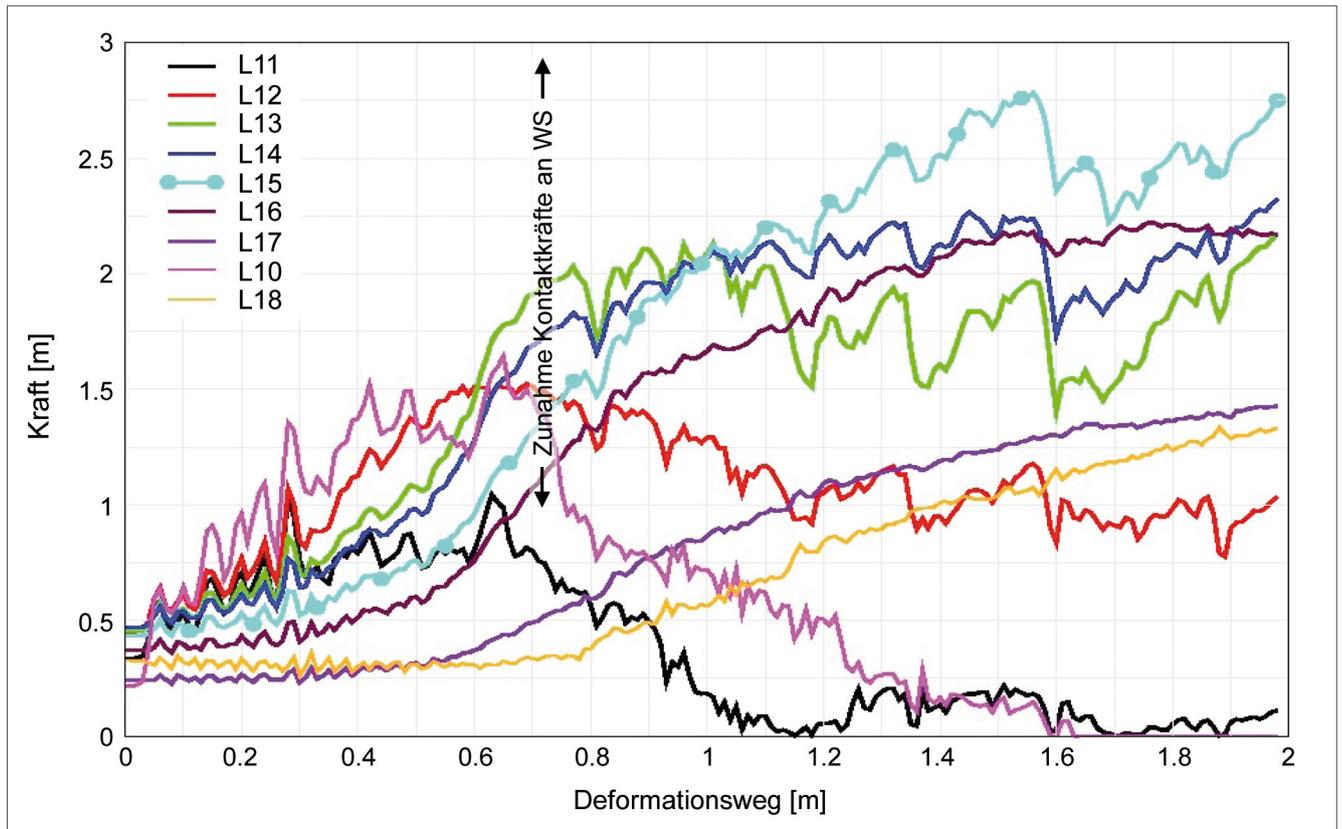
Bild 7: Kontaktkräfte im Wendesäulenbereich (L10 bis L18, Modell 3A)

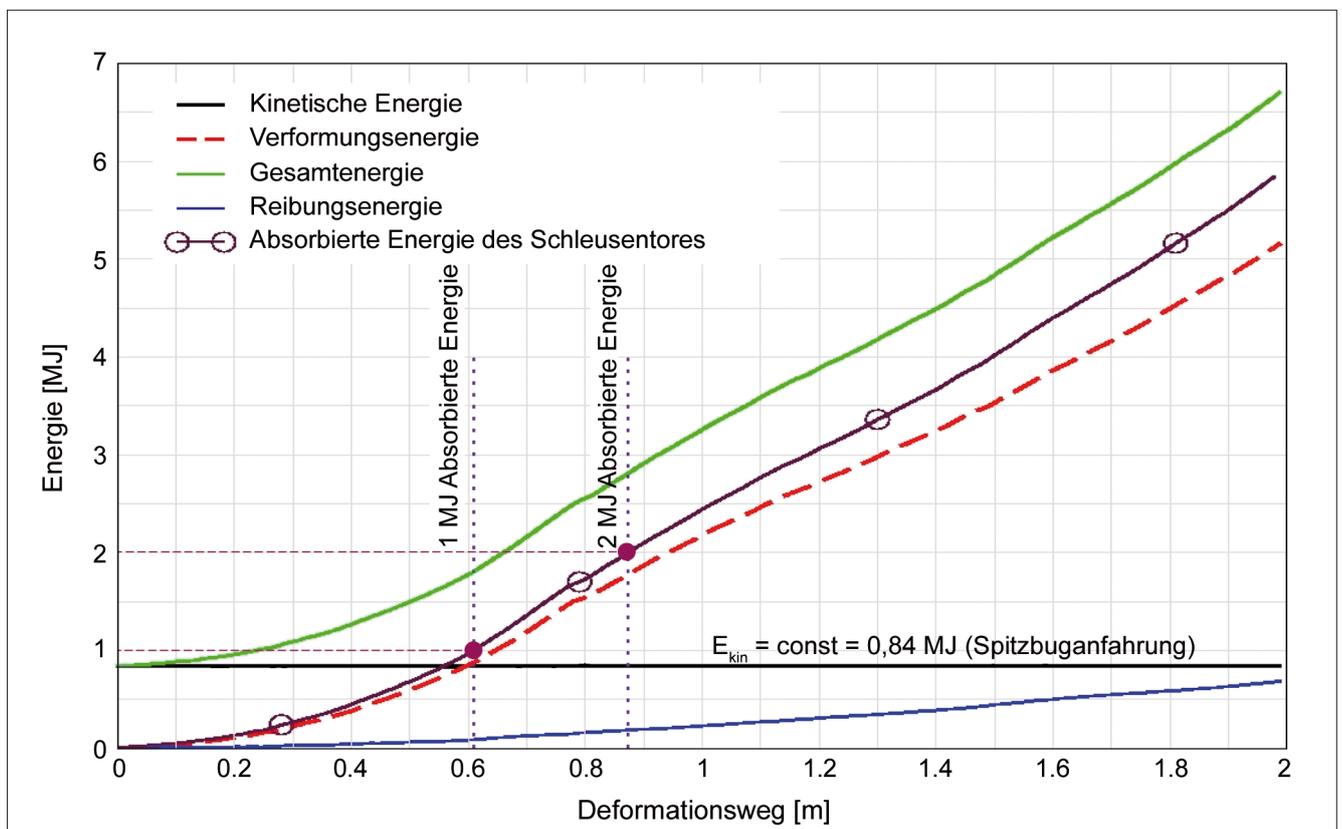
Bild 8: Energiebilanz der Simulation Tormodell 3 mit Spitzbug-Anfahrung

Zum besseren Verständnis der gewählten rechnerischen Vorgehensweise ist eine Betrachtung der für alle Tormodelle ermittelten Energiebilanz der simulierten Anfahrungen zweckmäßig. Zur Vereinfachung der Berechnungen wurde, wie bereits unter Punkt 5.2 erwähnt, generell die Annahme getroffen, dass sich während des gesamten Anfahrvorgangs die Kollisionsgeschwindigkeit nicht verändert, weshalb die jeweilige kinetische Energie konstant bleibt. In der in Bild 8 am Beispiel des Tormodells 3A dargestellten Energie-

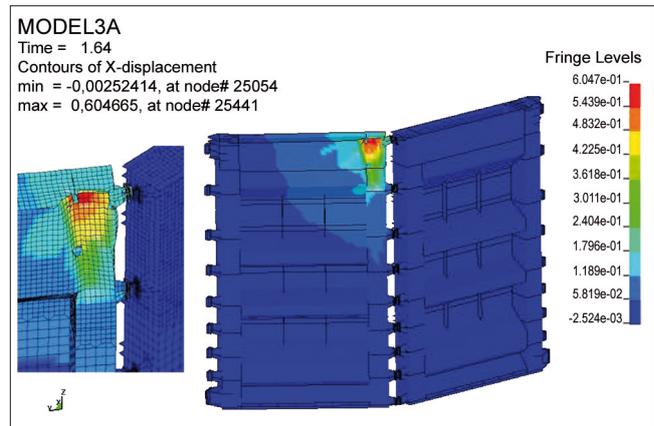
Bild 9: Tormodell 3, Verformungen in x-Richtung bei 1 MNm (Anfahrung mit Spitzbug)

Bei Anfahrung eines Motorgüterschiffes (Spitzbug) wird, wie aus Bild 9 und 10 erkennbar ist, in der Regel nur ein Torflügel stärker beschädigt, während bei einer Schubverband-Anfahrung (Pontonbug), wenn auch in

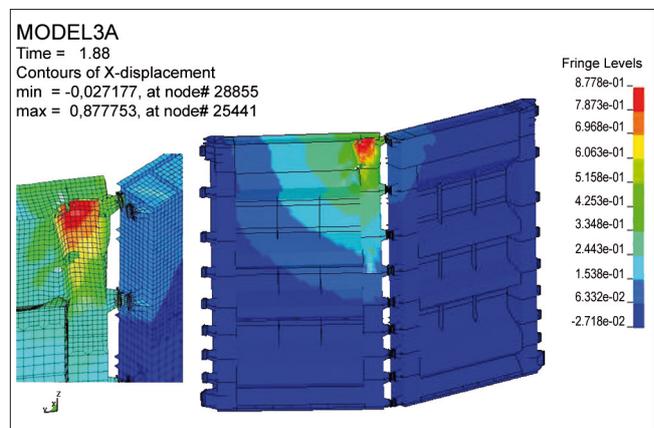
Bild 10: Tormodell 3, Verformungen in x-Richtung bei 2 MNm (Anfahrung mit Spitzbug)

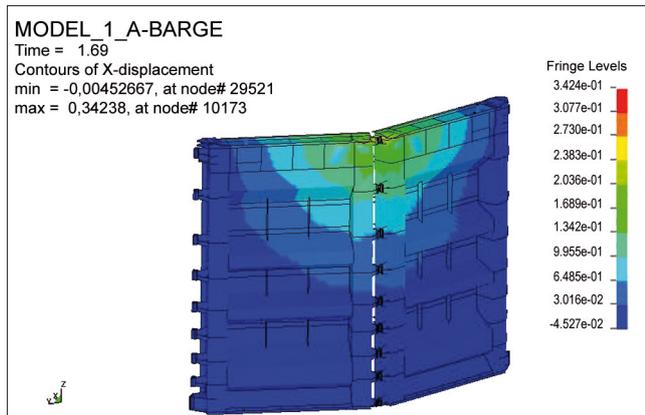
Bild 11: Tormodell 1, Verformungen in X-Richtung bei 1 MNm (Anfahrung mit Schubverband)

Die maximale rechnerische Eindringtiefe des Pontonbuchs in das Tor (x-displacement gemäß Bild 11 und 12) beträgt 0,342 m bei 1 MNm absorbierter Energie und

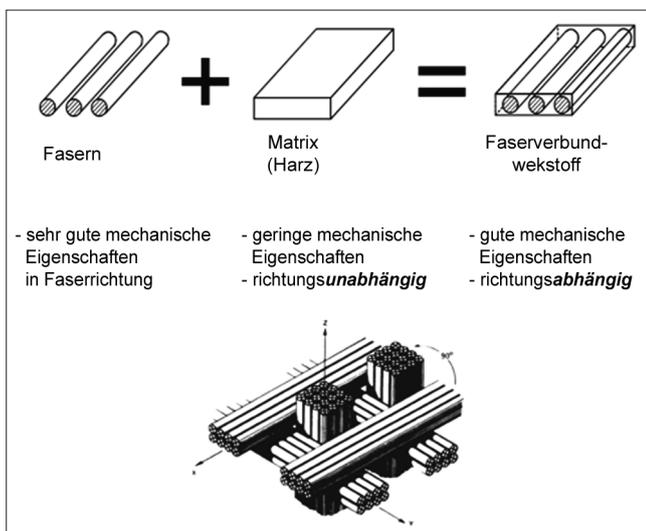
Bild 1: Aufbau und Eigenschaften von Faserverbundwerkstoffen

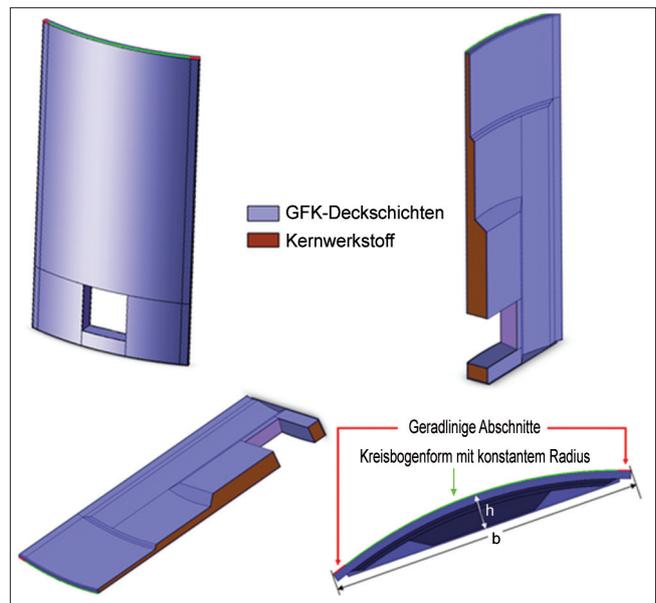
Bild 5: Aufbau und Konstruktion des FKV-Schleusentorflügels

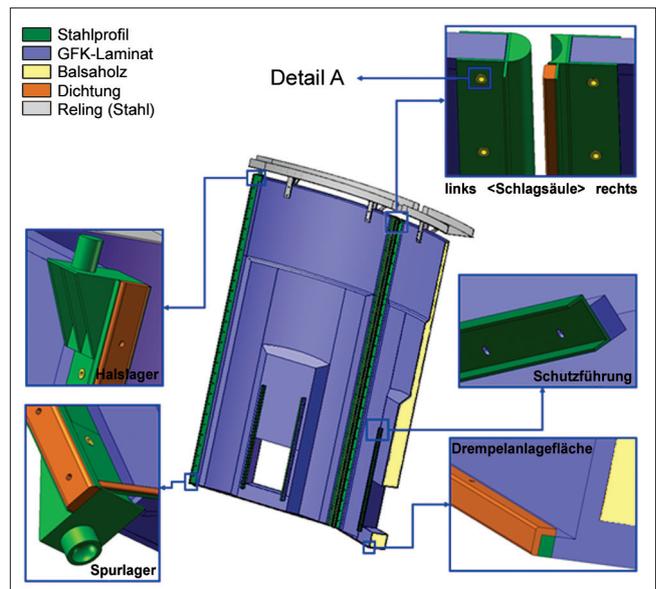
Bild 6: Detaildarstellung des Schleusen-Stemmtores in FKV-Sandwich-Bauweise

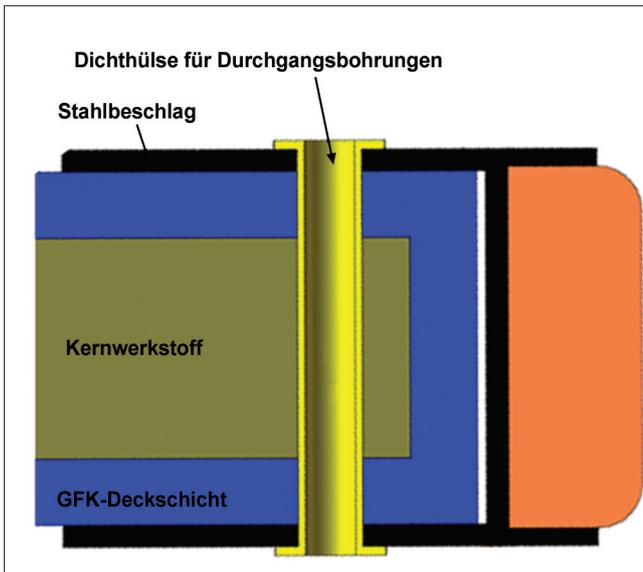
Bild 7: Detail A, schematische Gestaltung einer Durchgangsbohrung durch den FKV-Sandwich-Torquerschnitt

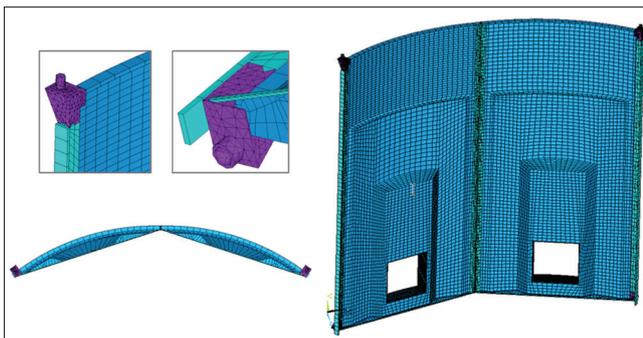
Bild 8: Strukturmechanisches FEM-Modell des FKV-Schleusentores

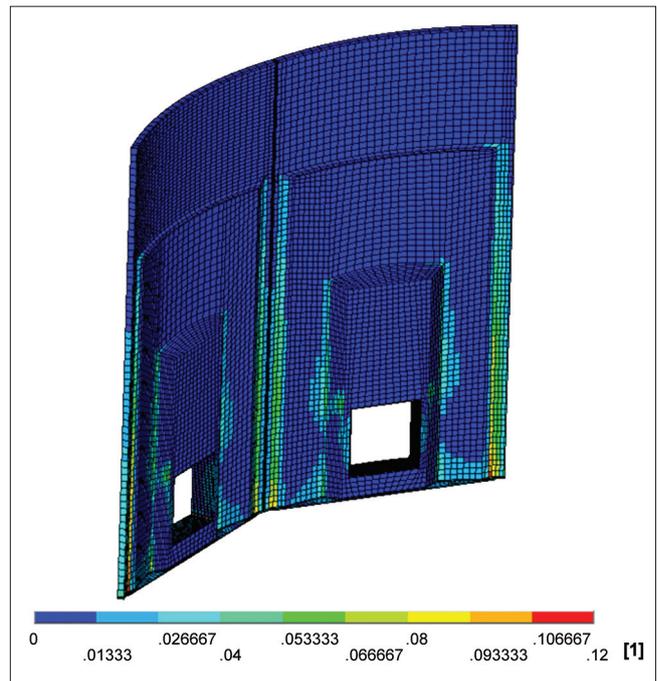
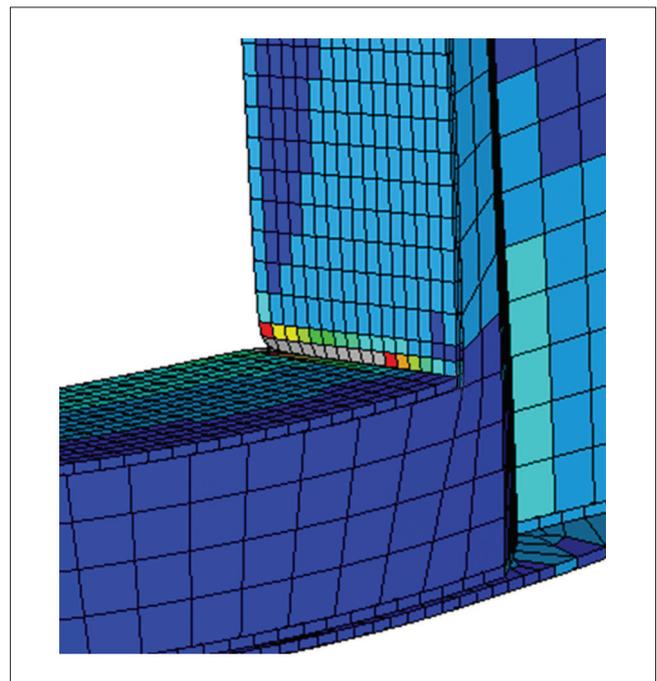
Bild 12: Tsai-Wu-Werkstoffanstrengung für die Faserverbund-Komponenten

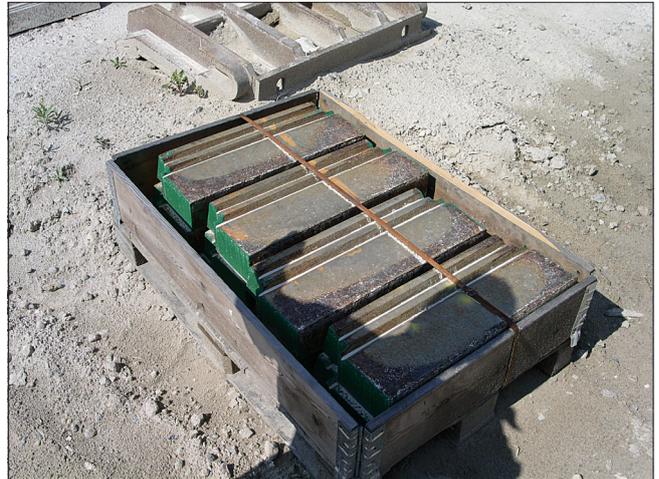
Bild 4: Verschleißteile des Prallbrechers

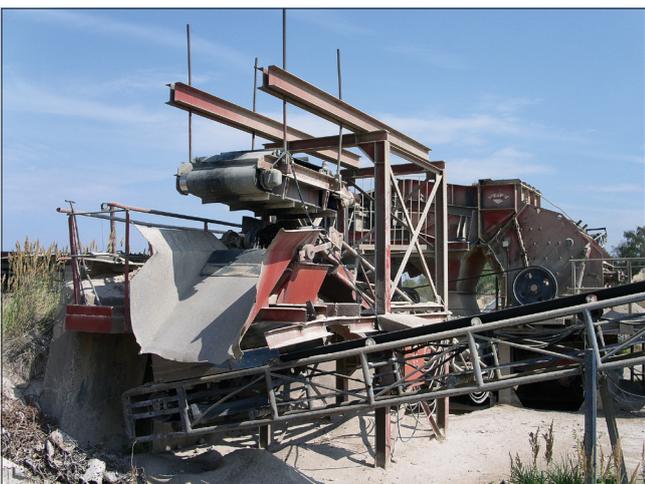
Bild 5: Metallabscheidung
