BAWMitteilungen Nr. 93

Bautechnische und geotechnische Aspekte beim Schleusenbau

**Bautechnische und geotechnische
Aspekte beim Schleusenbau**

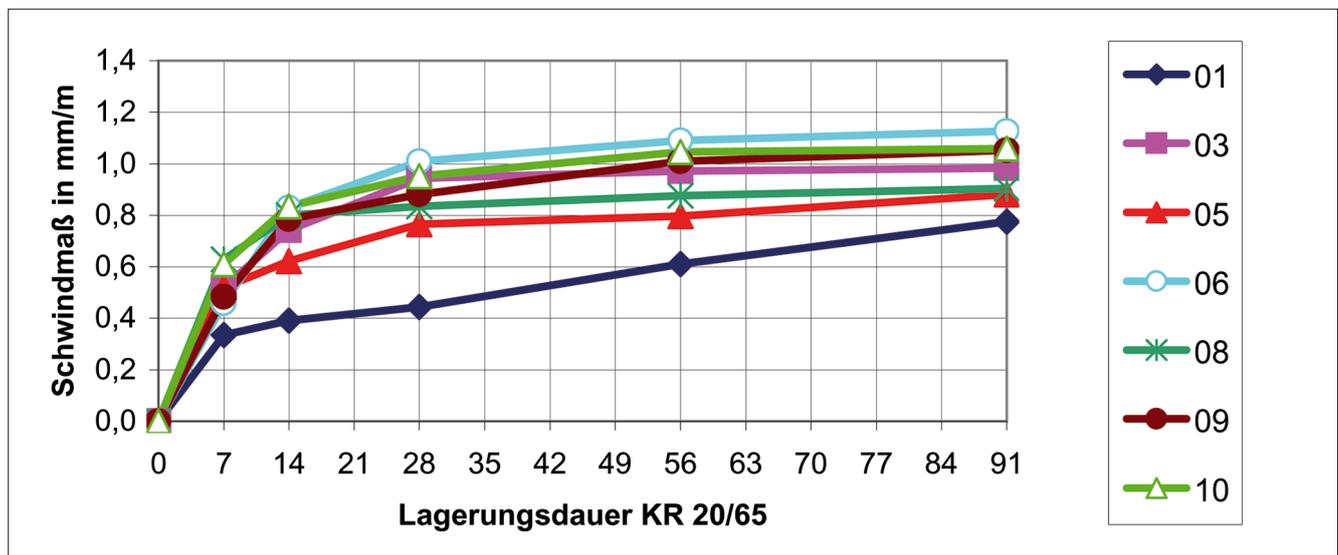
Bild 7: Schwindprüfung Normalbetone (Lagerung im Klimaraum 20/65)

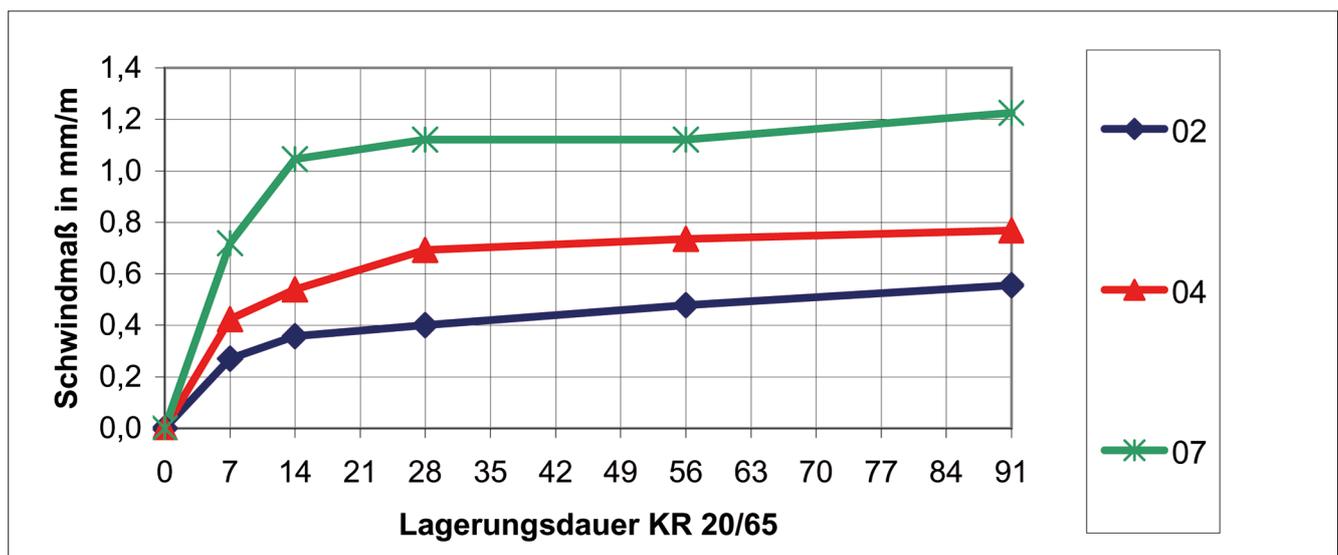
Bild 8: Schwindprüfung LP-Betone (Lagerung im Klimaraum 20/65)

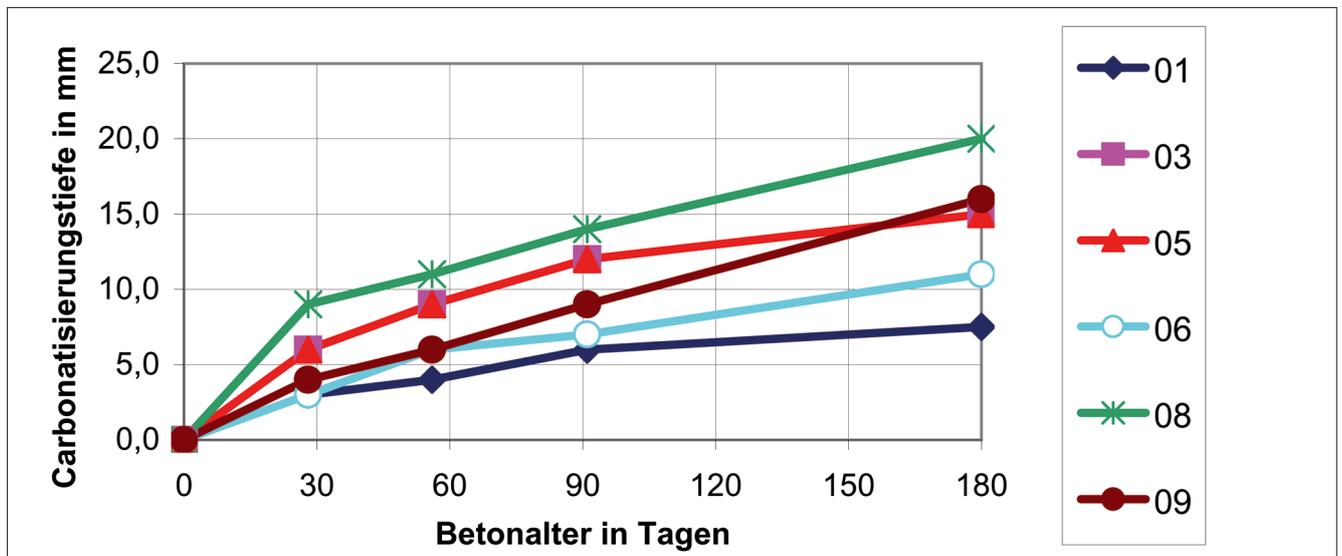
Bild 9: Carbonatisierungstiefe Normalbetone (Lagerung im Klimaraum 20/65)

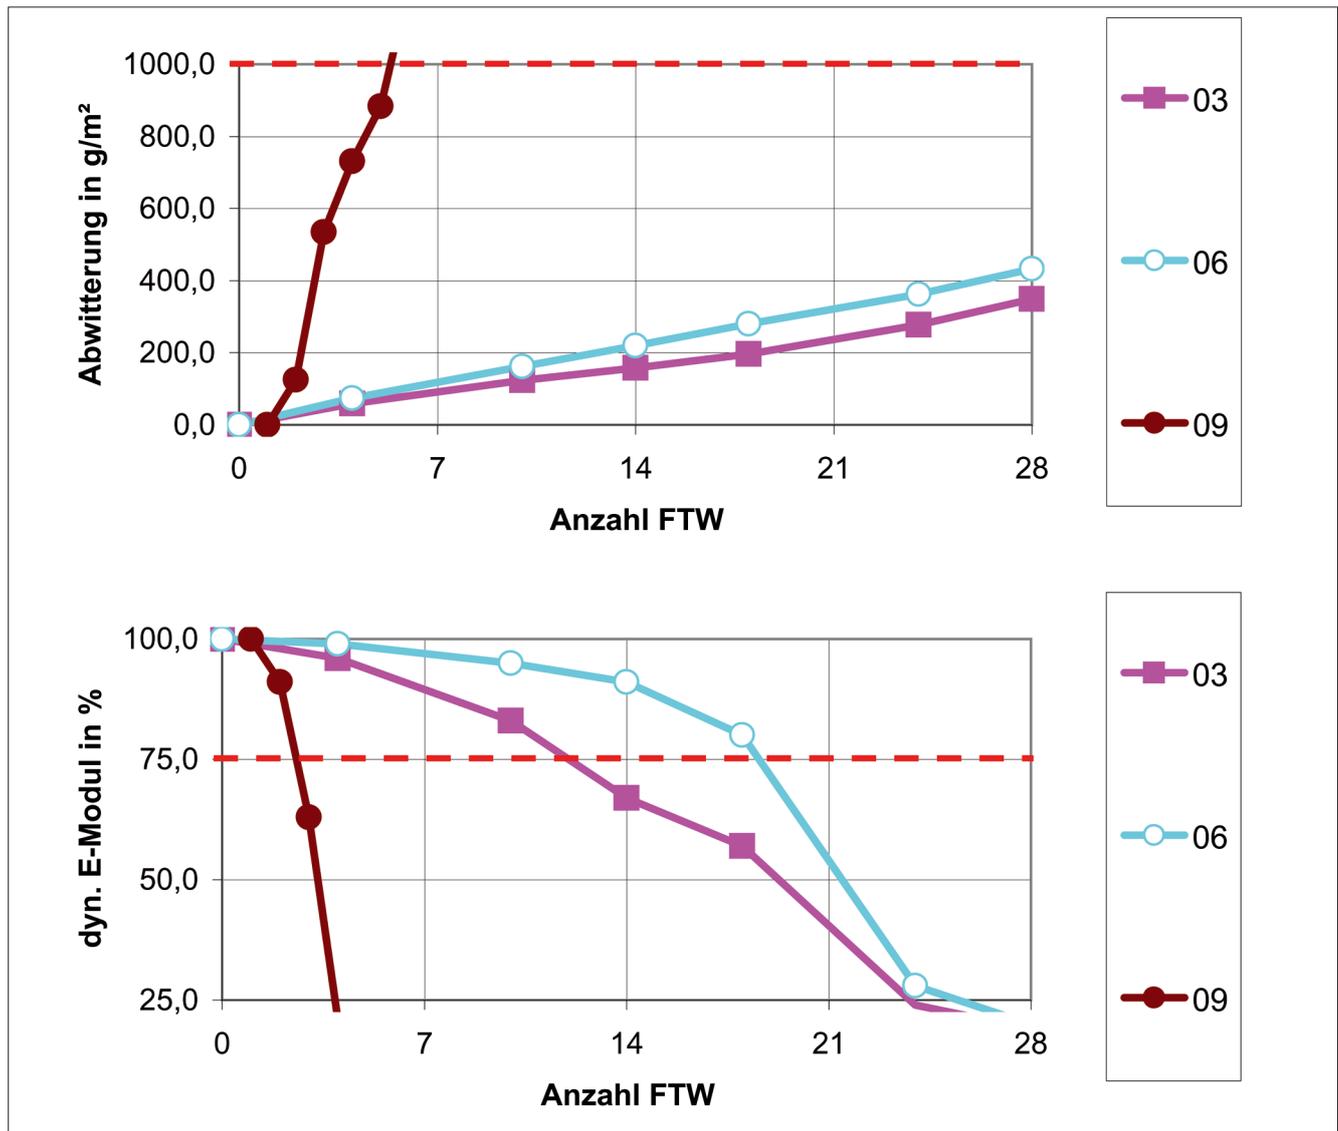
Bild 10: Frostprüfung Normalbetone mit CEM I nach CIF-Verfahren

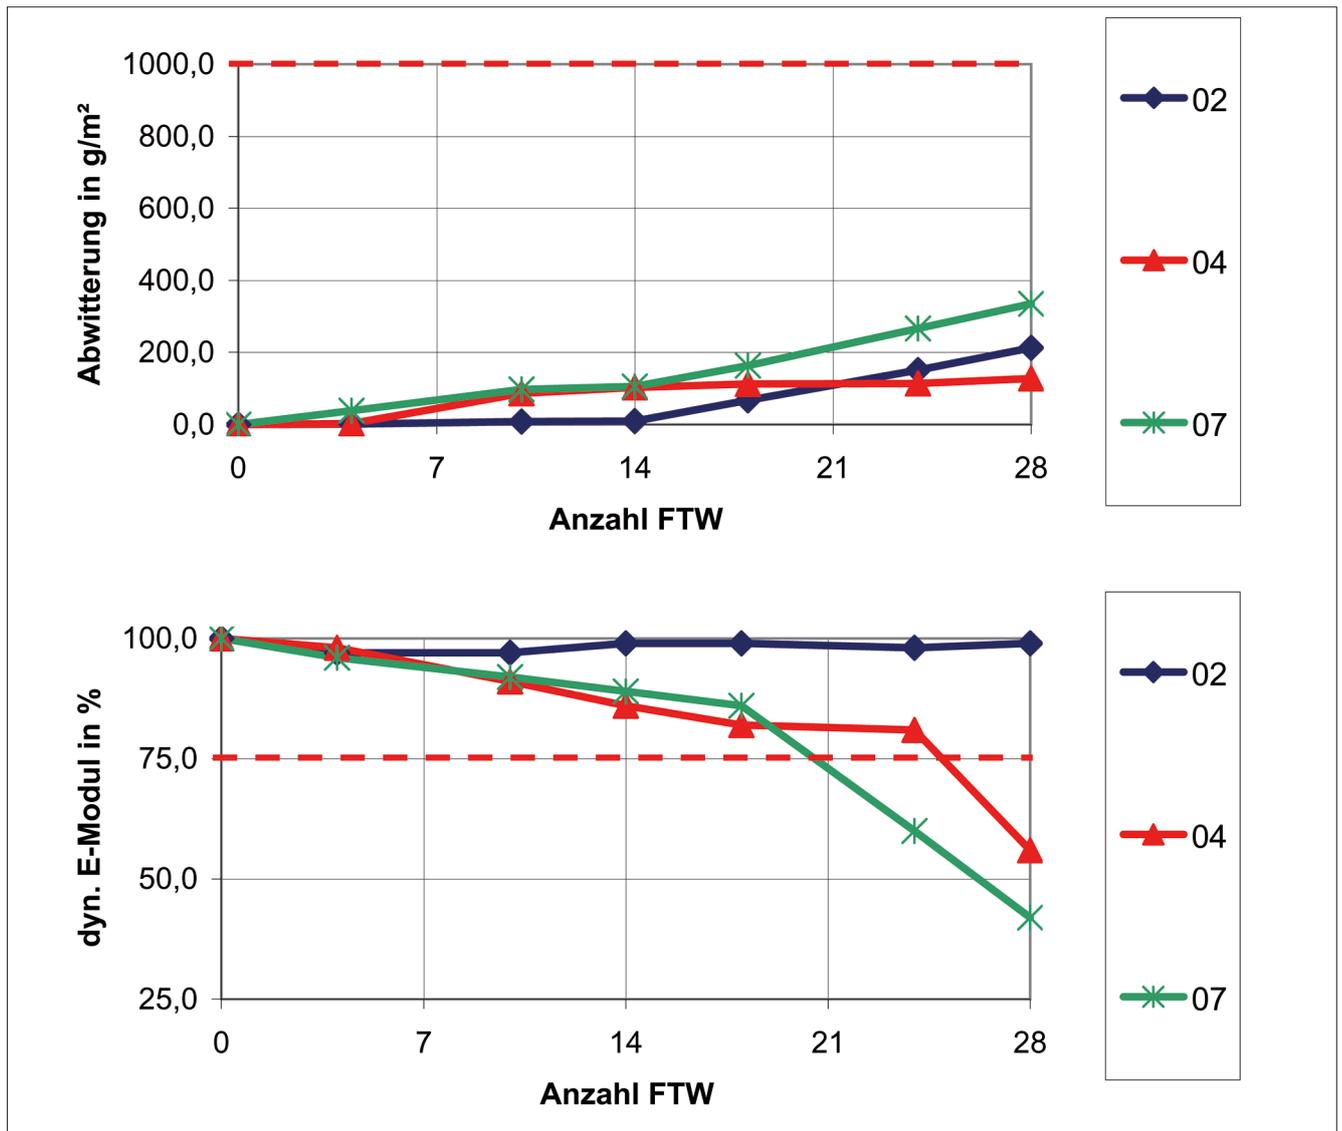
Bild 11: Frostprüfung Luftporenbetone mit CEM I nach CIF-Verfahren

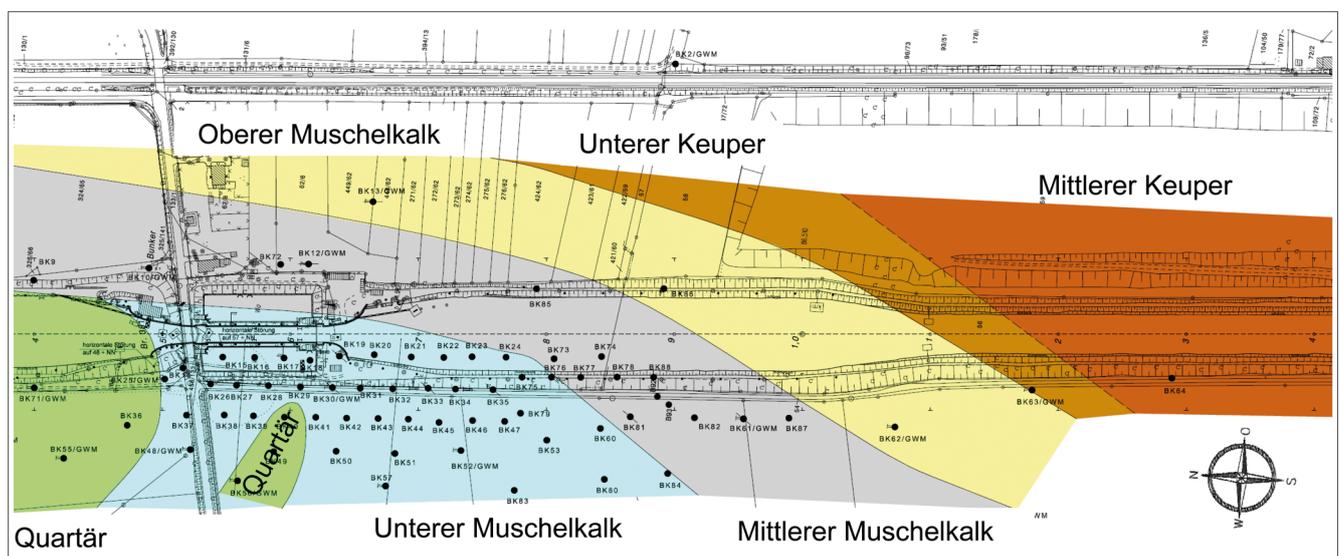
Bild 3: Geologie an der Geländeoberfläche und Lage der Erkundungsbohrungen

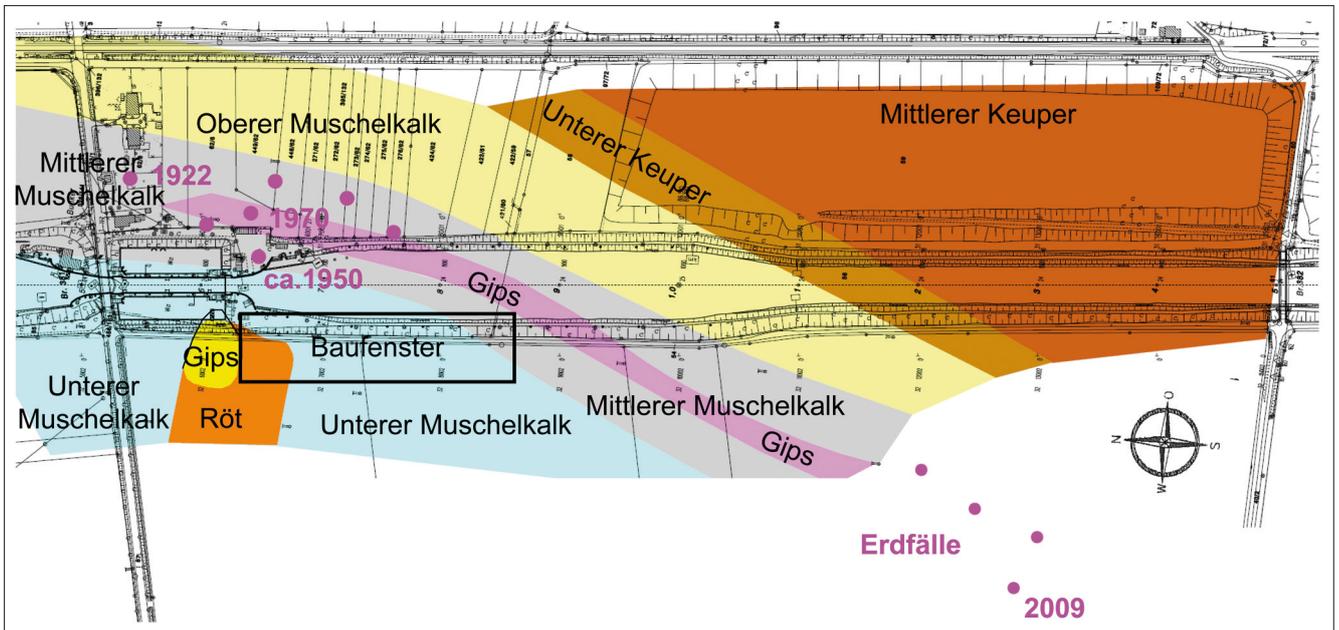
Bild 4: Geologie in Höhe der Schleusensohle und die Lage von Erdfällen teilw. mit Jahreszahl

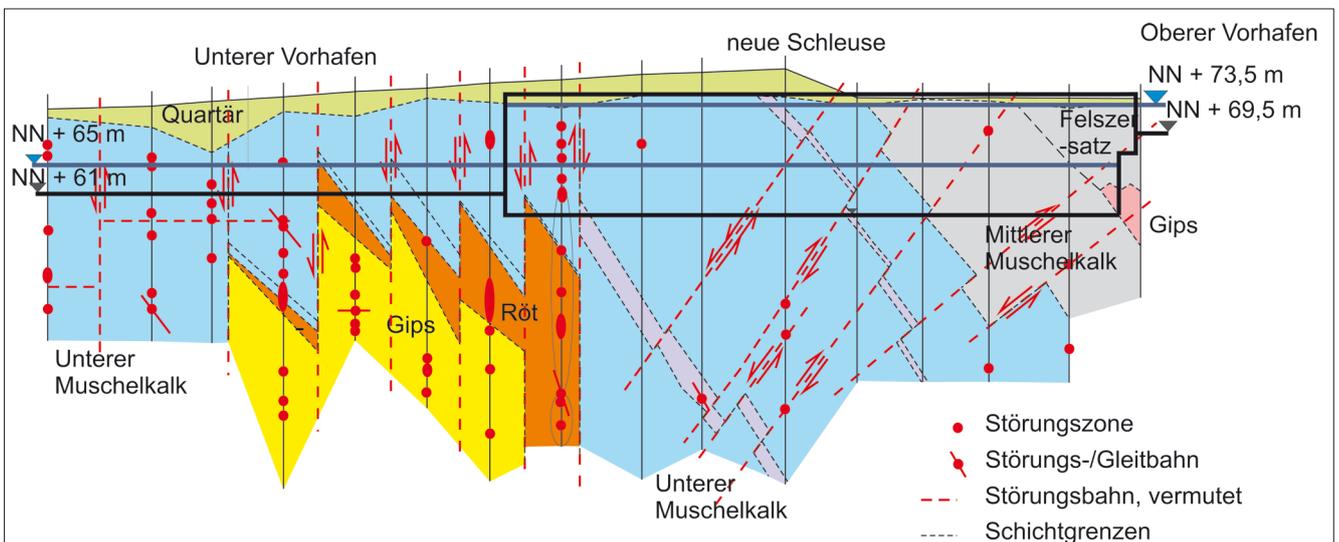
Bild 5: Geologischer Querschnitt in Schleusenachse

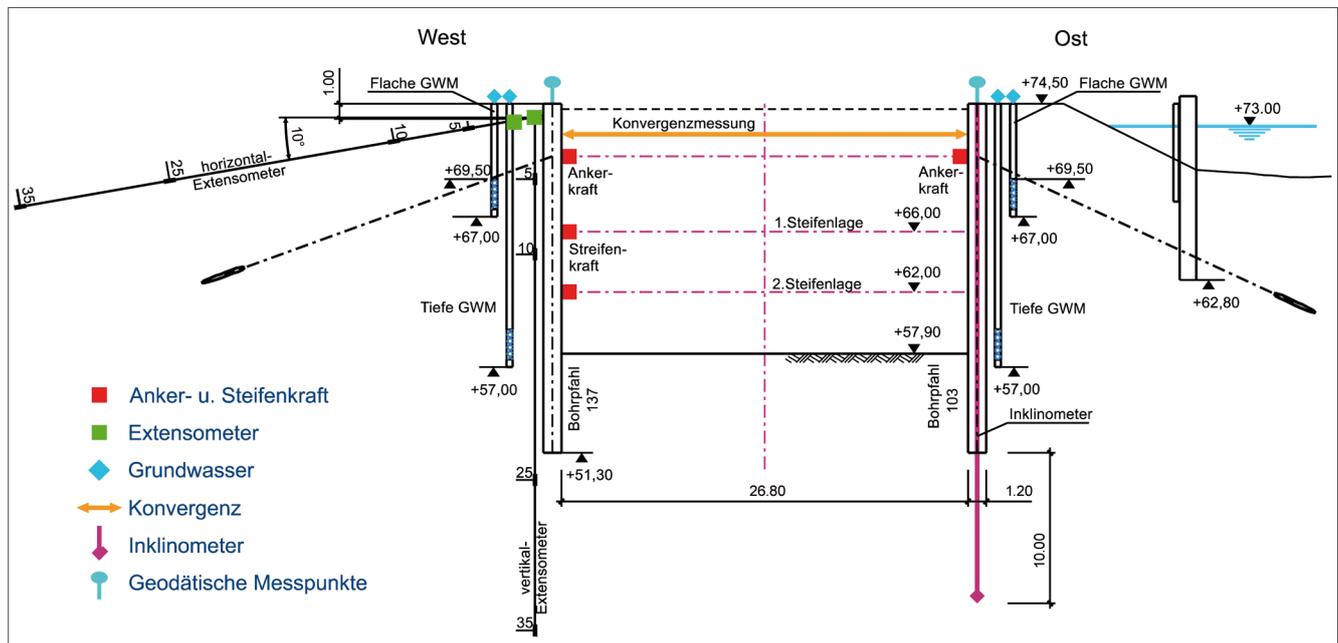
Bild 10: Messquerschnitt am Oberhaupt

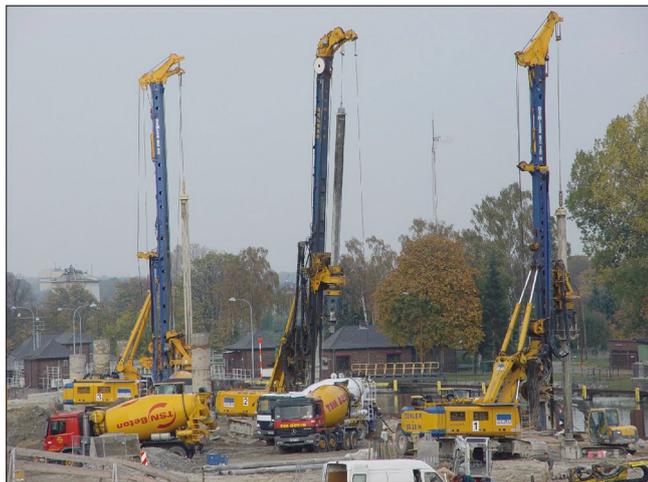
Bild 11: Herstellung der Bohrpfahlwand

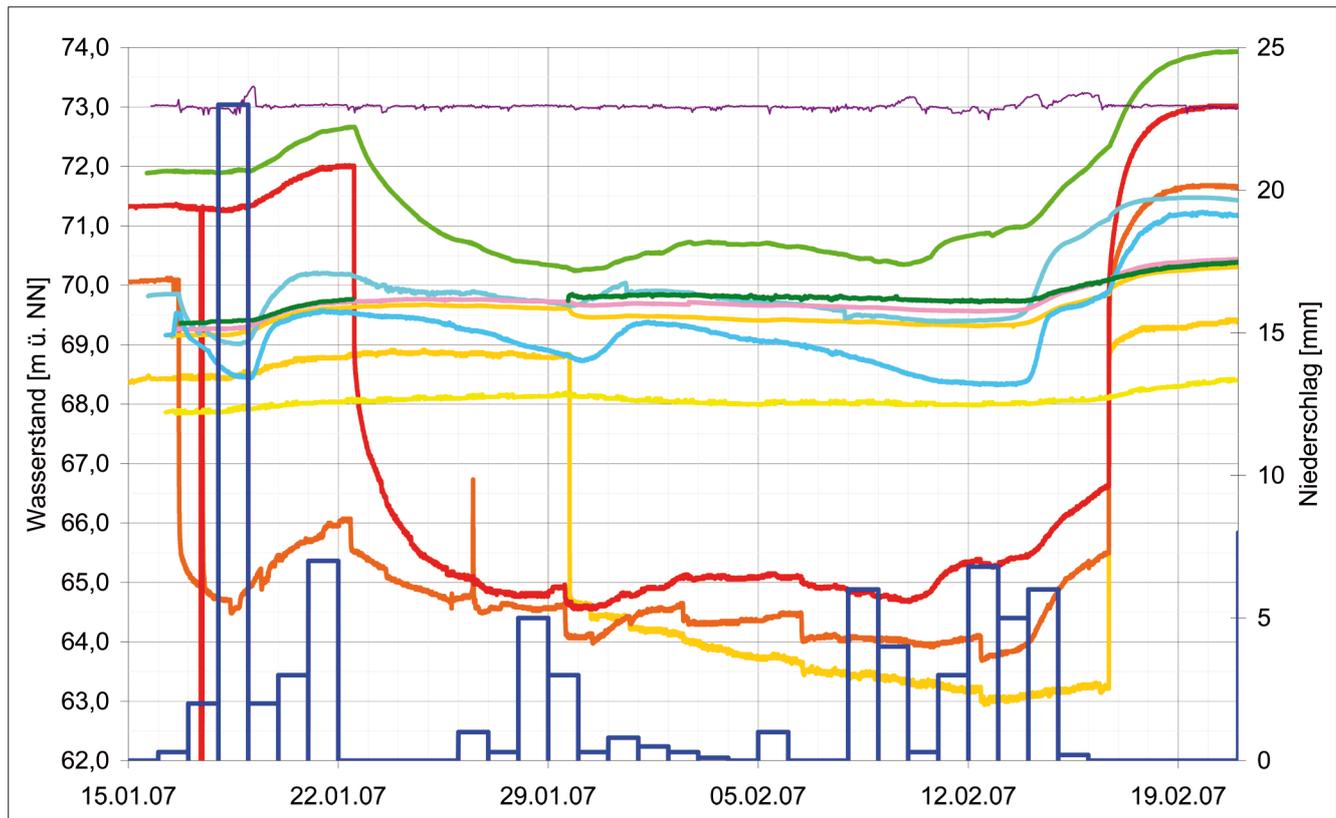
Bild 4: Wasserstände in den Entnahmebrunnen und Beobachtungsmessstellen (Linien) und Niederschlagsmengen (Balken) während eines Pumpversuchs

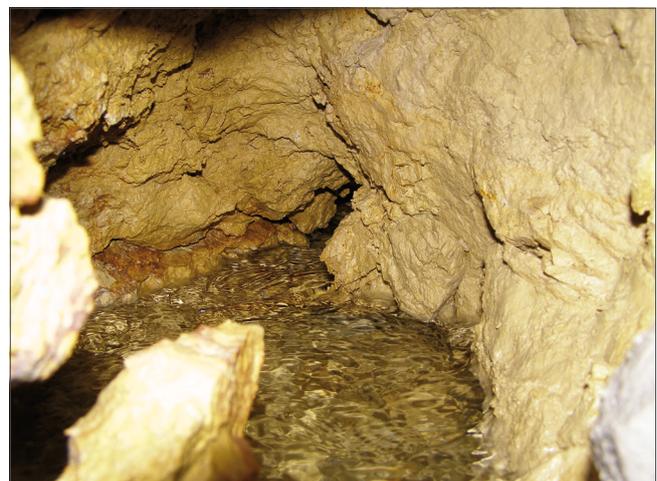
Bild 7: Beim Aushub der Baugrube angeschnittene Kluft

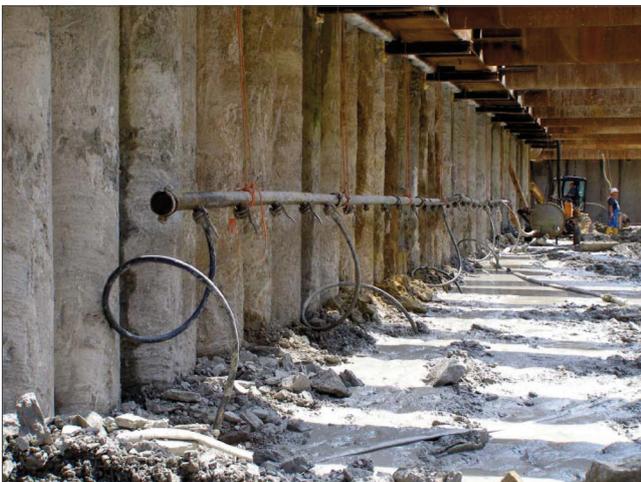
Bild 8: Entlastungsbrunnen zur Vermeidung eines hydraulischen Grundbruchs im Bereich der Bohrpfehlwand.

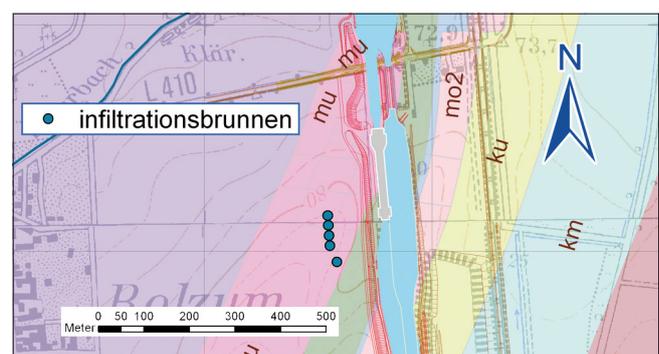
Bild 11: Lage der Infiltrationsbrunnen zur Abwehr des Zustroms aus südlichen Bereichen

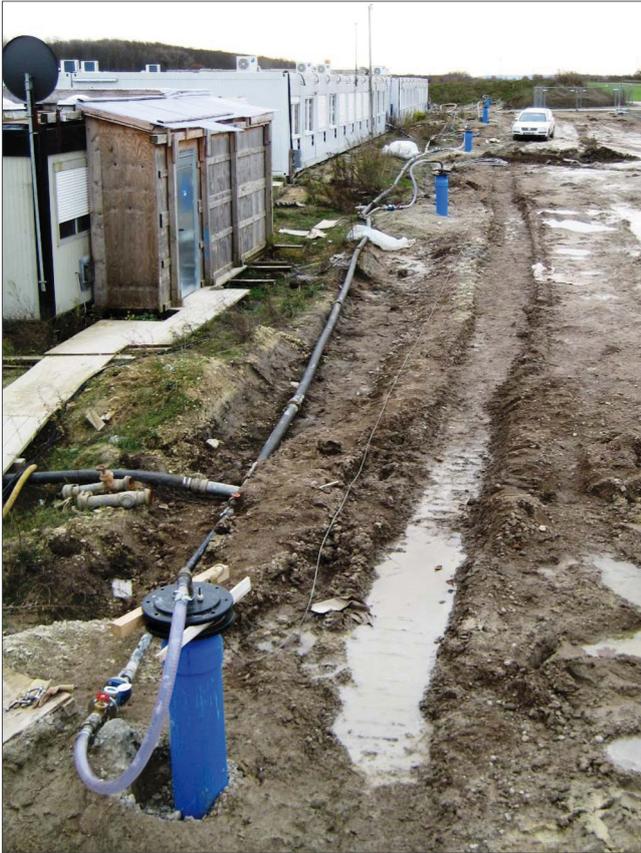
Bild 12: Anordnung der Infiltrationsanlage im Zustrombereich zur Baugrube

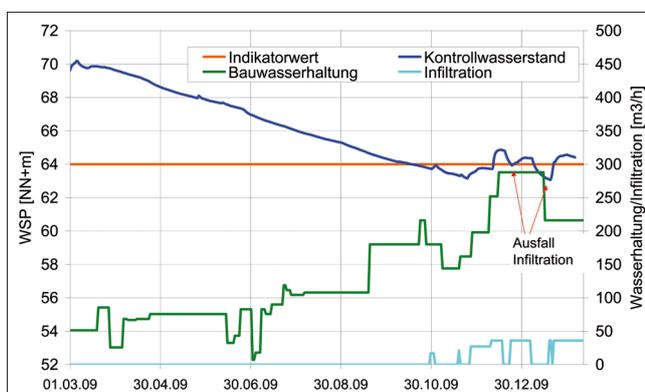
Bild 13: Reaktion des Kontrollwasserstandes (blaue Linie) auf die Infiltration und zeitlicher Verlauf der Bauwasserhaltung und der Infiltration.
