# Technisch-biologische Ufersicherung in Ästuaren

## Maßnahmensammlung im Tidebereich

Stand: 30.04.2026

Version: 4

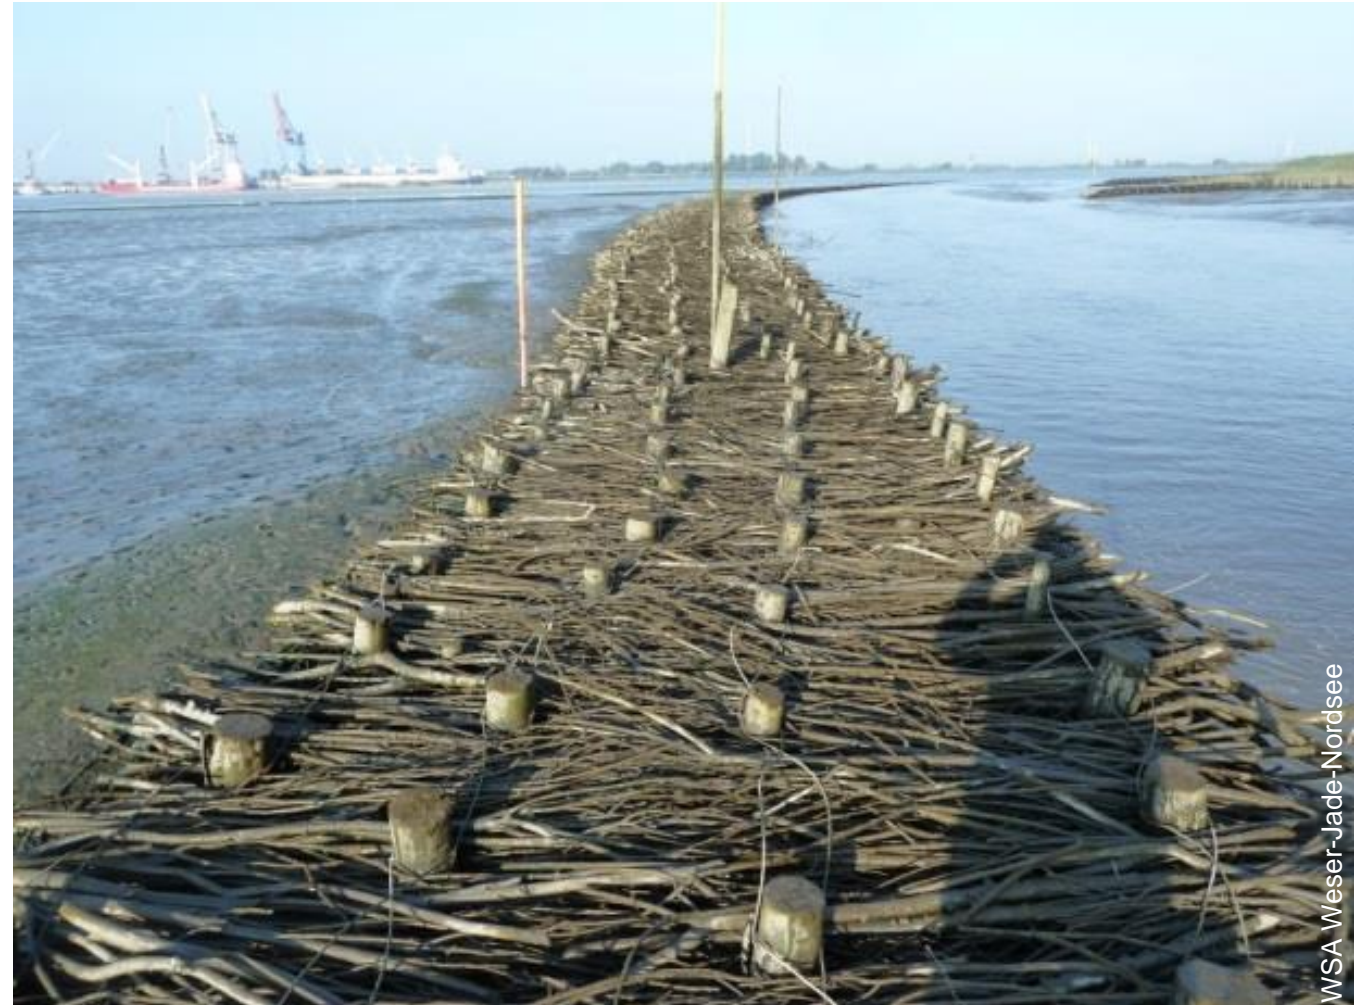
# Buschleitdamm Sandstedt

- **Km 43,100- 44,100** rechtes Ufer Unterweser
- **Ausführungszeit:** ca. 1950, zuletzt 2018 instandgesetzt
- **Ansprechpartner:** WSA Weser-Jade-Nordsee:  
steffen.buchner@wsv.bund.de
- **Bauweise:** Buschleitdamm zur Sicherung und Leitung der Sielentwässerung
- **Entwicklung:** Die Maßnahme ist erfolgreich und wird regelmäßig unterhalten. Die letzte Unterhaltung hat in 2018 stattgefunden, die nächste ist für 2026 geplant.

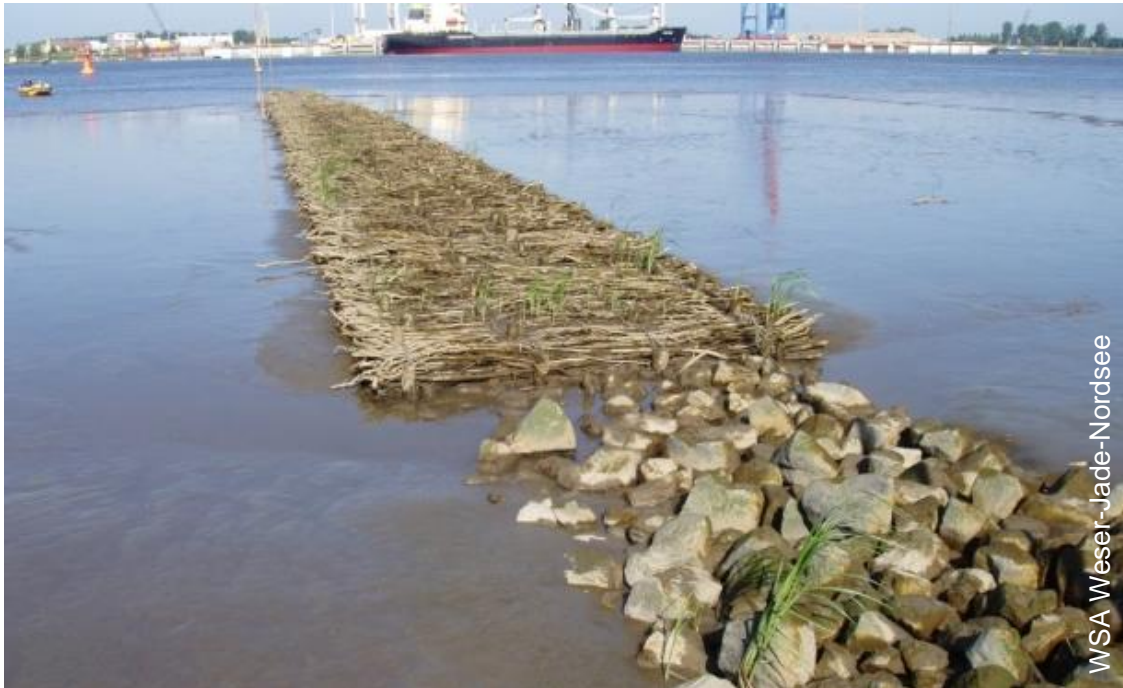
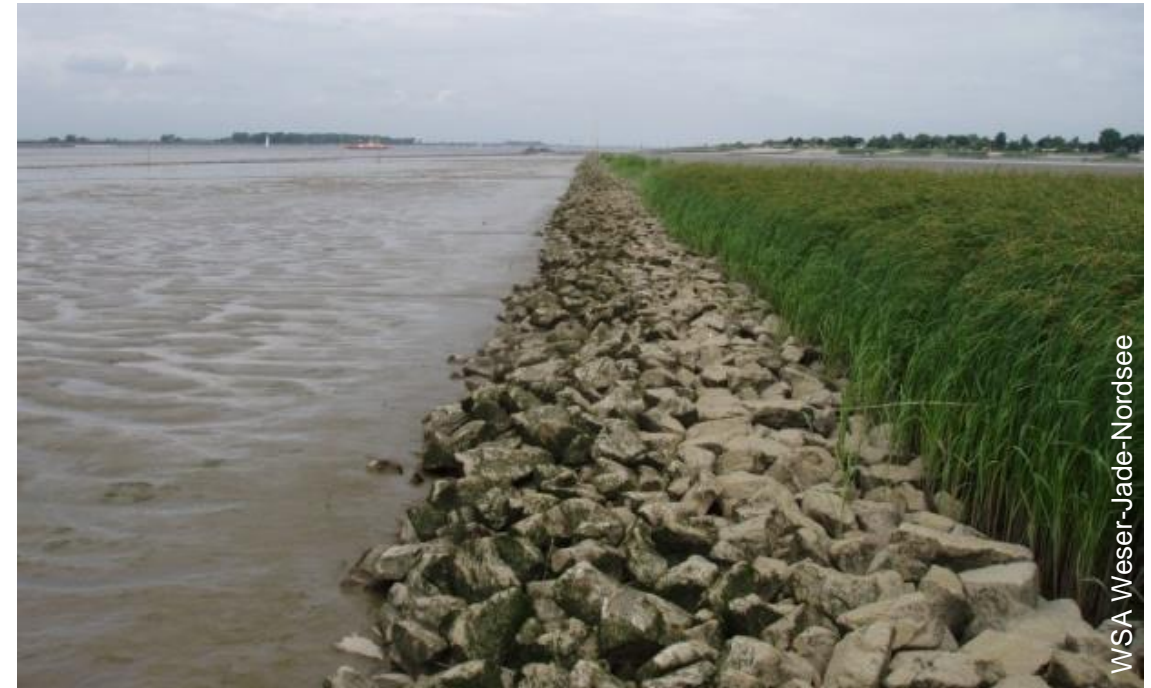
# Buschbuhnen Inselfspitze Harriersand Nord

- **Km 43,125-44,050** rechtes Ufer Unterweser
- **Ausführungszeit:** ca. 1987 (Inselfspitze), ca. 1994 (Buschbuhnen)
- **Ansprechpartner:** WSA Weser-Jade-Nordsee: steffen.buchner@wsv.bund.de
- **Bauweise:** Buschbuhnen als Schlickfang, um die Baggermengen in diesem Bereich zu reduzieren. Das Faschinenmaterial ist mit Draht an vier Pfahlreihen befestigt.
- **Entwicklung:** Die Buschbuhnen sind stark mit Schlick überlagert, sodass keine Unterhaltung notwendig ist. Ca. 1/3 des Bauwerks ist eingewachsen. Der Bereich ist stabil und es ist auch künftig keine Instandsetzung geplant.

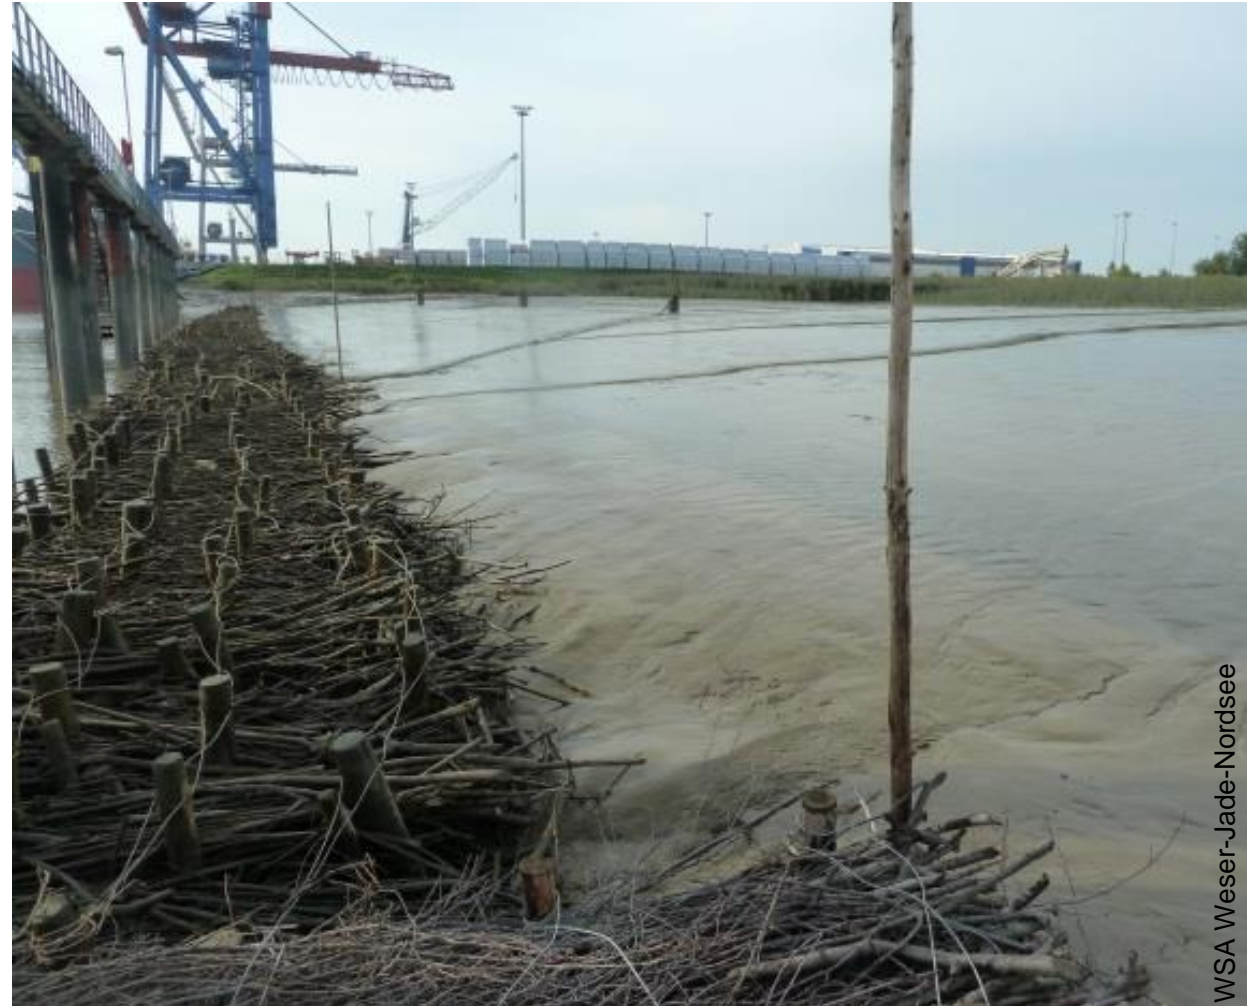
# Buschleitdamm Niedersachsenkai

- **Km 43,300-44,125** linkes Ufer Unterweser
- **Ausführungszeit:** ca. 1995, letzte Instandsetzung in 2021
- **Ansprechpartner:** WSA Weser-Jade-Nordsee:  
steffen.buchner@wsv.bund.de
- **Bauweise:** Buschleitdamm aus vier verdrahteten Pfahlreihen zur Uferstabilisierung und Wattentwicklung. Der Leitdamm besteht aus einem Nord- und einem Südteil. Der Bereich dazwischen wurde für die Pieranlage Niedersachsenkai weggebaggert.
- **Entwicklung:** Buschleitdamm wurde durch die Erweiterung des Braker – Nordhafen bis auf 120 m überbaut. Zurzeit nur ein Buschleitdamm bei km 43,300 linkes Ufer. Die Sicherungsfunktion war erfolgreich und der Leitdamm wird alle 6 Jahre unterhalten und die nächste Instandsetzung ist für 2026/2027 geplant.

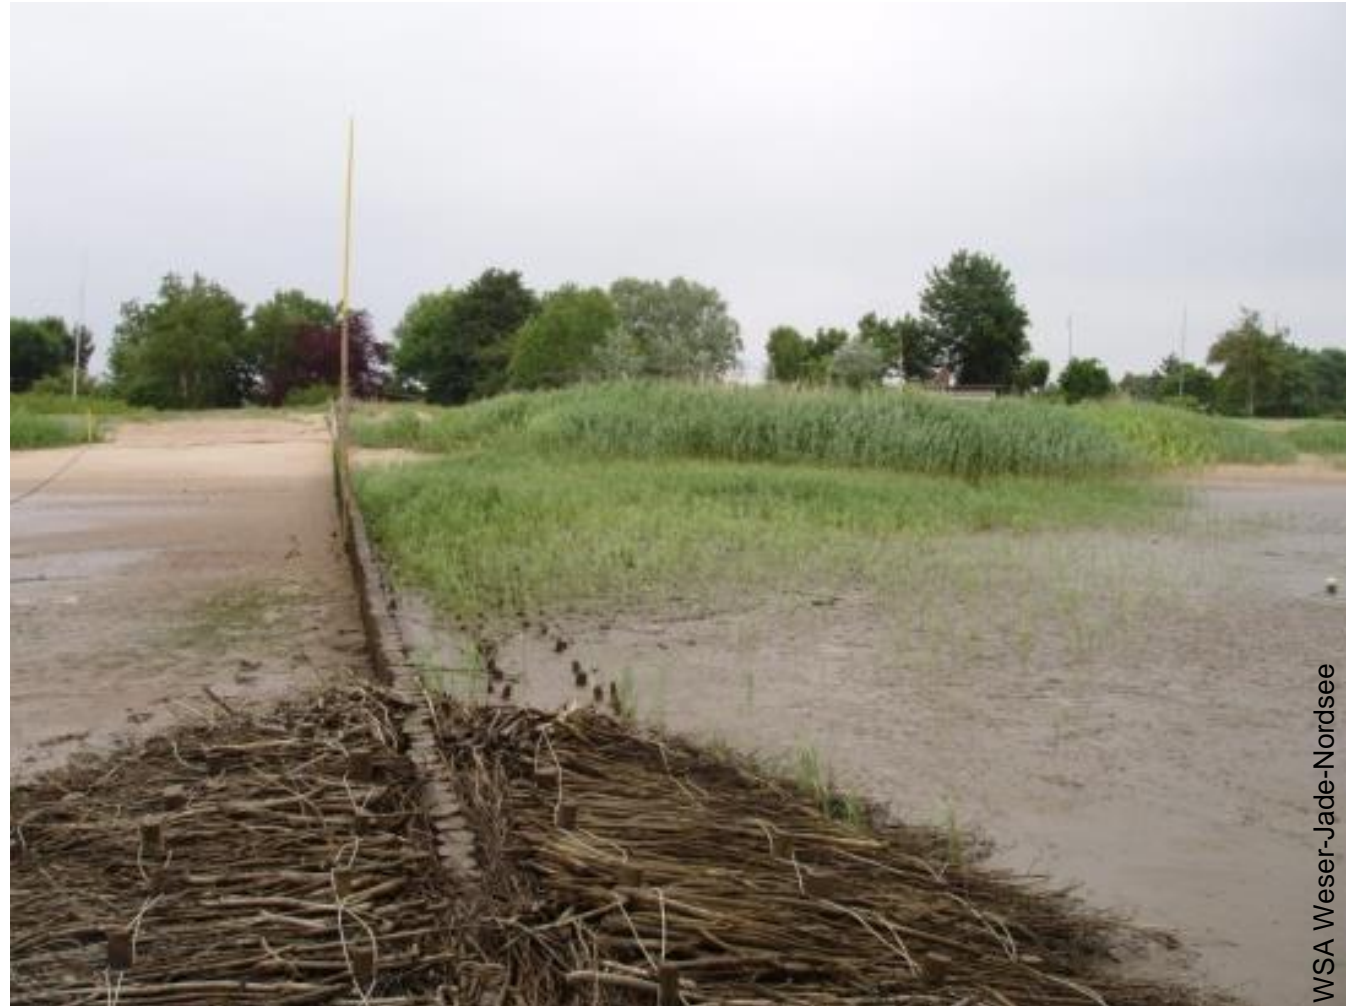
# Pfahl- und Buschbuhnen Sandstedt

- **Km 44,250-44,500** rechtes Ufer Unterweser
- **Ausführungszeit:** ca. 1985 (reine Buschbuhnen), ab ca. 1993 Pfahlbuhnen, letzte Instandsetzung in 2023
- **Ansprechpartner:** WSA Weser-Jade-Nordsee: steffen.buchner@wsv.bund.de
- **Bauweise:** 2 Buschbuhnen und 6 Pfahlbuhnen mit Buschkopf. Die Pfahlbuhnen bestehen aus Kiefernspfählen/Lärchenpfählen.
- **Entwicklung:** Die Buschbuhnen sind im Strandbereich zu schnell verrottet. Dies stellte eine Gefahr für Strandbesucher dar, sodass diese durch einreihige Pfahlbuhnen ersetzt wurden. Die nächste Instandsetzung ist in 2028 geplant.

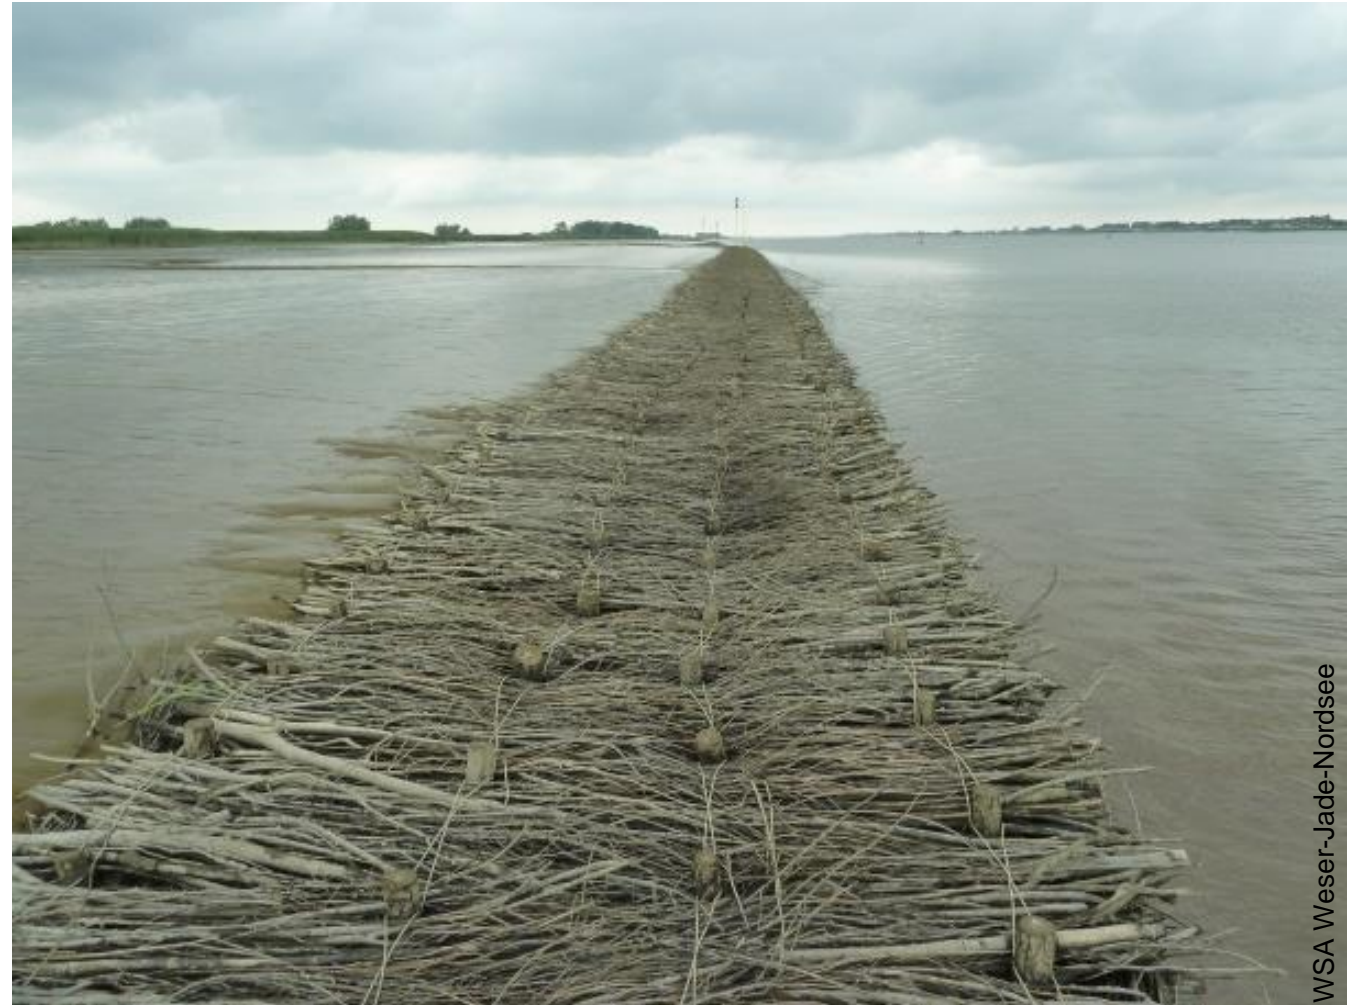
# Buschleitdamm Zufuhr zur Oberen Schweiburg

- **Km 44,500-44,800** linkes Ufer Unterweser
- **Ausführungszeit:** ca. 1990-2000, letzte Instandsetzung in 2023/2024
- **Ansprechpartner:** WSA Weser-Jade-Nordsee: steffen.buchner@wsv.bund.de
- **Bauweise:** Buschleitdamm aus 4 verdrahteten Pfahlreihen zur Wasserzufuhr zur Oberen Schweiburg und zur Stabilisierung von Ufern und Wattentwicklung.
- **Entwicklung:** Der Buschleitdamm wurde 2x gebaut: das 1. Bauwerk lag 50 m weiter westl. (landseitig) und war sofort verschlickt, hat aber die gewünschte Funktion nicht 100% erfüllt. Das 2. Bauwerk wurde auf der jetzigen Position erstellt, um der Schweiburg mehr Wasser zuzuführen. Diese Funktion wurde nur bedingt erfüllt. Das Watt hat sich stabilisiert. Die nächste Instandsetzung ist für 2027/2028 geplant.

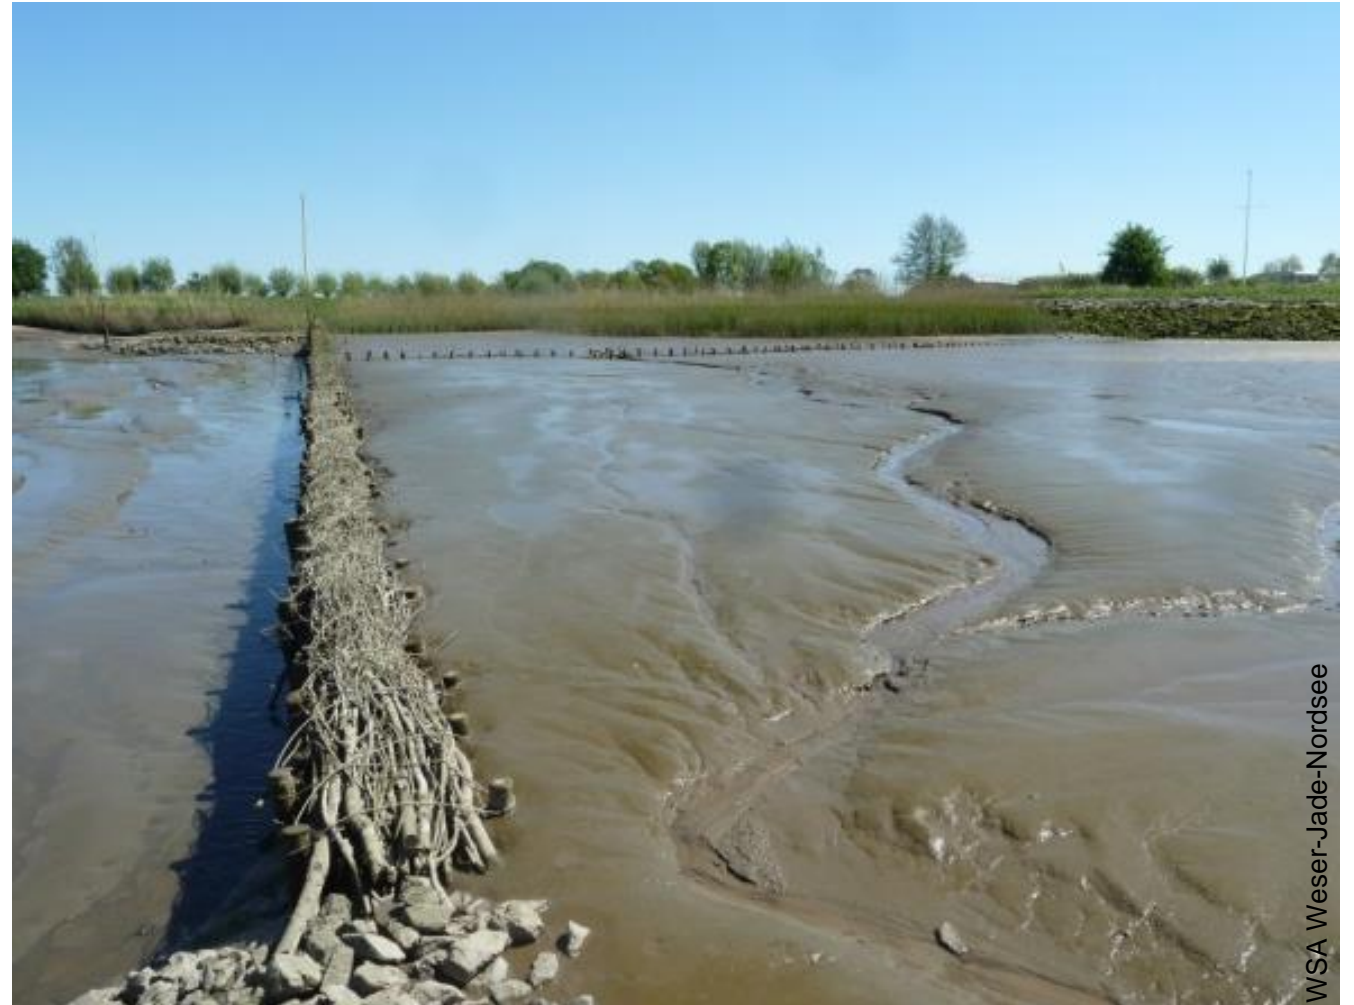
# Buschkisten zur Buhnensicherung in Rechtenfleth

- **Km 46,625** rechtes Ufer Unterweser
- **Ausführungszeit:** ca. 2000-2005, letzte Instandsetzung in 2017
- **Ansprechpartner:** WSA Weser-Jade-Nordsee: steffen.buchner@wsv.bund.de
- **Bauweise:** Lahnungssystem aus Buschkisten mit Steinabweisern zur Sicherung einer Buhne, die ständig hinterspült und beschädigt wurde. Eine Erweiterung der Buhne durch Wasserbausteine in Richtung Deich hat die Hydrodynamik nicht ausreichend beruhigt, sodass das Lahnungssystem zur Systemberuhigung gebaut wurde.
- **Entwicklung:** Der Bereich ist wie gewünscht verschlickt und hat sich positiv entwickelt. Eine Unterhaltung ist derzeit nicht nötig und geplant.

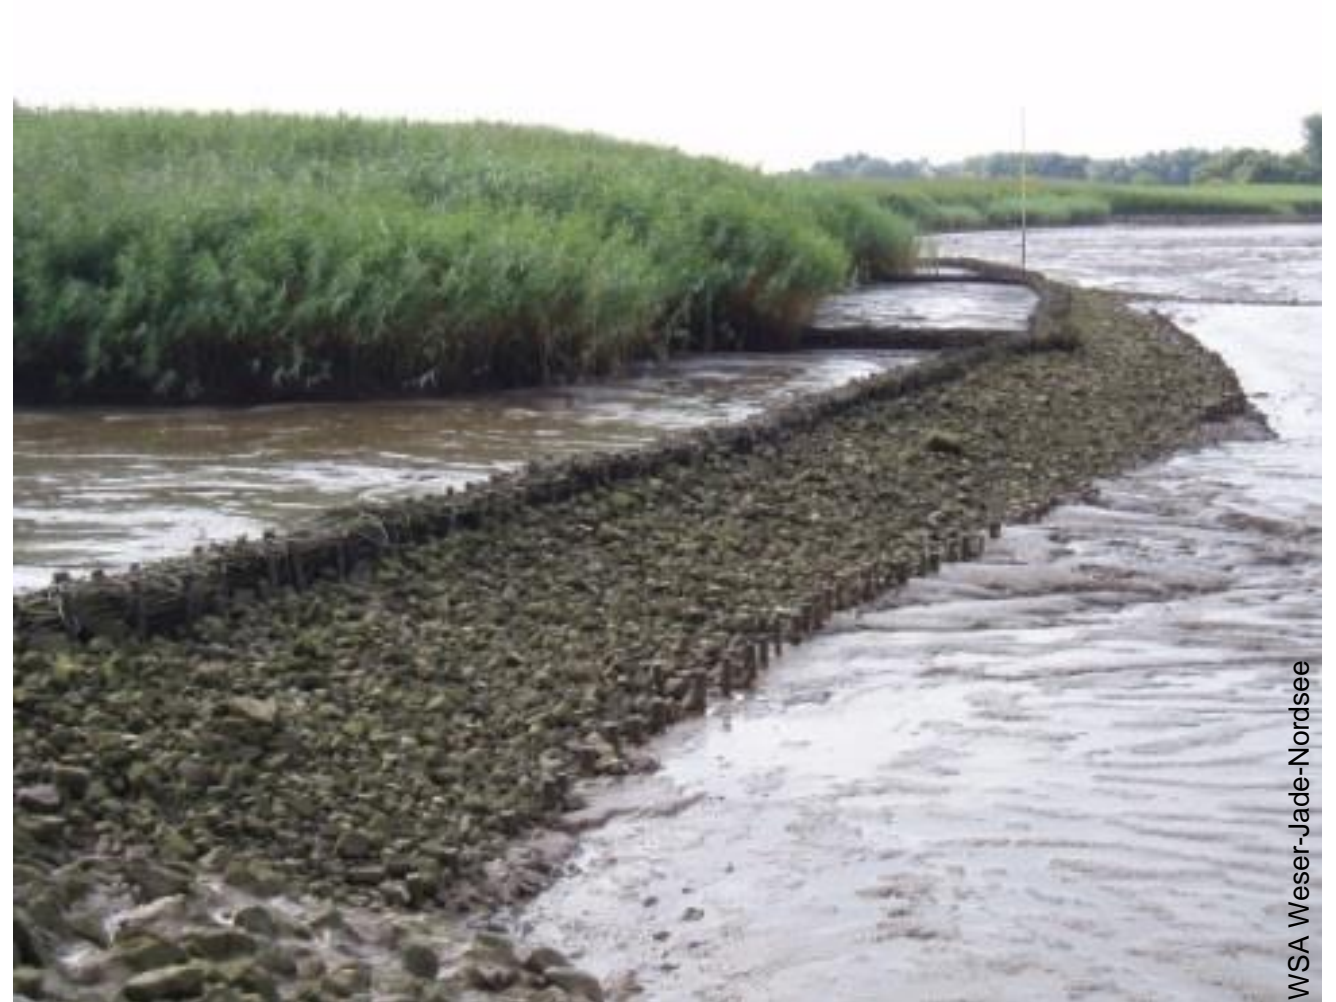
# Gewässerberuhigung Königsbalje

- **Km 47,58-47,875** rechtes Ufer Unterweser
- **Ausführungszeit:** ca. 1994, letzte Instandsetzung in 2021
- **Ansprechpartner:** WSA Weser-Jade-Nordsee:  
steffen.buchner@wsv.bund.de
- **Bauweise:** Kombinationsbauwerk aus Wasserbausteinen und Totholzverbau. Buschkistenleitdamm (2 verdrahtete Pfahlreihen) mit Steinvorschüttung zur Gewässerberuhigung. Das Bauwerk hält den Abstand von 5 m zum Ufer ein und ist dem natürlichen Uferverlauf angepasst.
- **Entwicklung:** Die Maßnahme erfüllt ihre Funktion. In 2021 wurde im Rahmen der Unterhaltung ein zusätzlicher Abweiser hergestellt. Derzeit besteht kein weiterer Unterhaltungsbedarf.

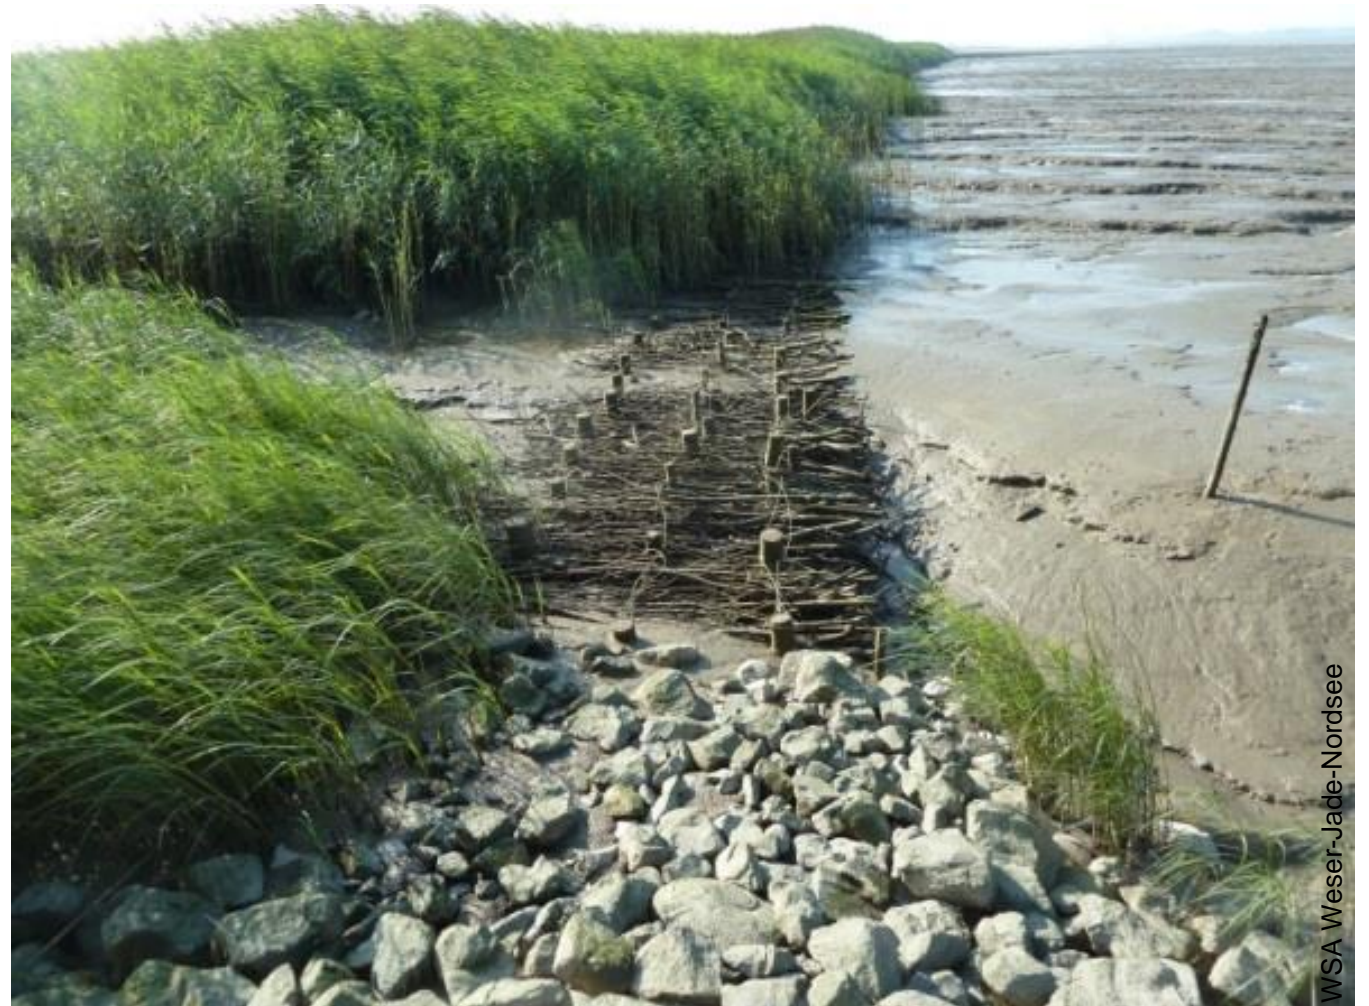
# Prieldurchdämmung

- **Km 48,150** rechtes Ufer Unterweser
- **Ausführungszeit:** ca. 2008, 2019
- **Ansprechpartner:** WSA Weser-Jade-Nordsee:  
steffen.buchner@wsv.bund.de
- **Bauweise:** Totholzpreitlage zur Prieldurchdämmung als Buhenschutz
- **Entwicklung:** Der Bereich hat sich beruhigt und wurde in 2019 ein letztes Mal unterhalten. Seitdem erfüllt die Maßnahme ihren Zweck, sodass keine weitere Unterhaltung notwendig ist.

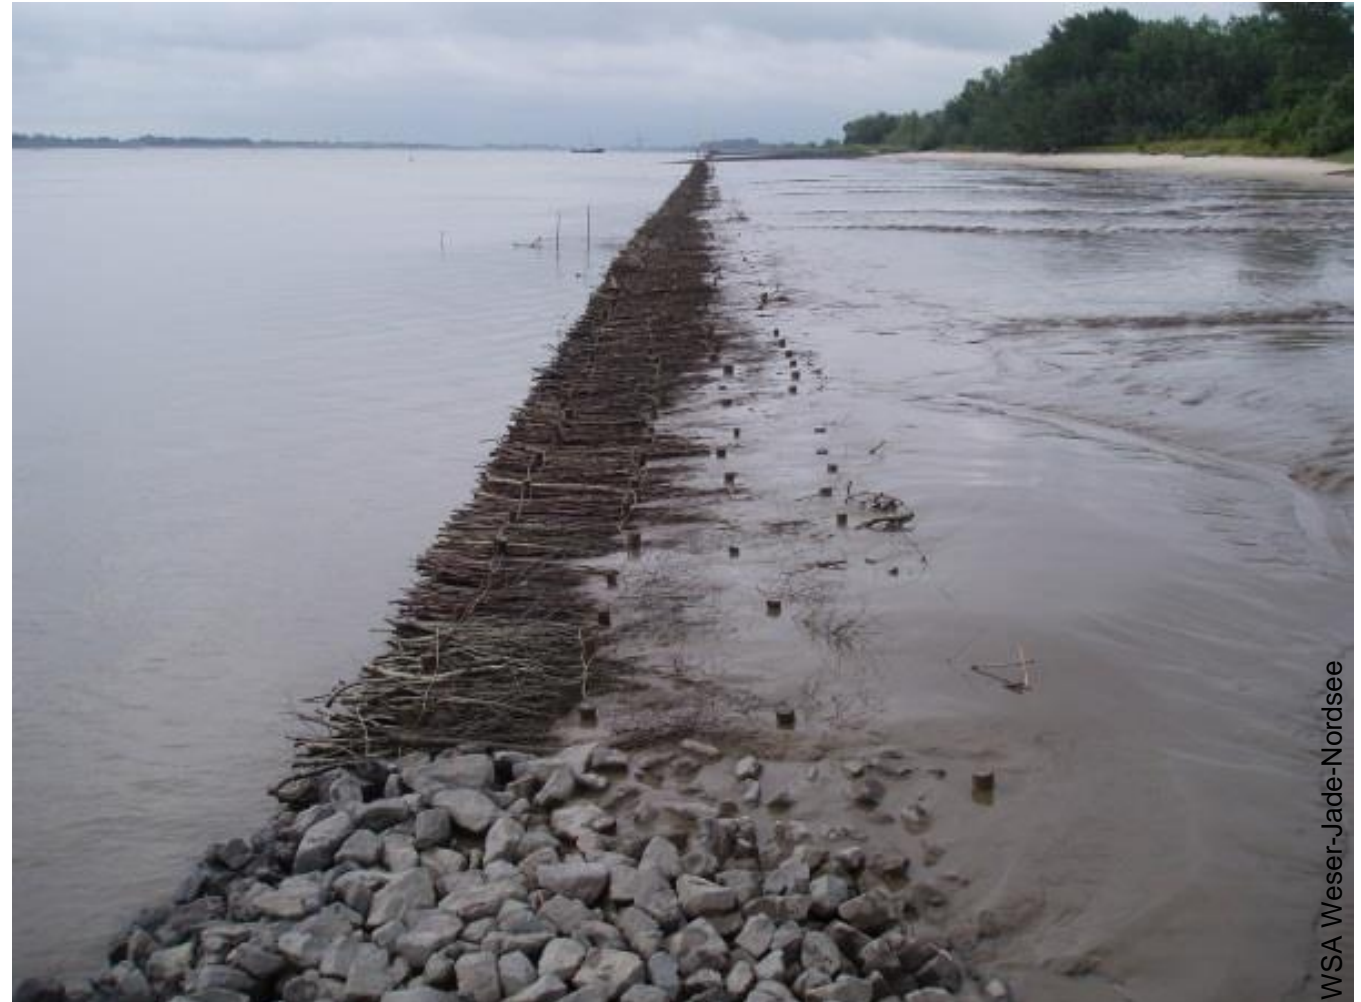
# Buschleitdamm Strohauser Plate

- **Km 48,500-50,380** linkes Ufer Unterweser
- **Ausführungszeit:** ca. 2010-2018, letzte Instandsetzung in 2025
- **Ansprechpartner:** WSA Weser-Jade-Nordsee: steffen.buchner@wsv.bund.de
- **Bauweise:** Buschleitdamm aus 4 verdrahteten Pfahlreihen in 6 Bauabschnitten zur Stabilisierung des Watts.
- **Entwicklung:** Die Maßnahme erfüllt ihre Funktion. Die Instandsetzung wird in 2026 fortgeführt.

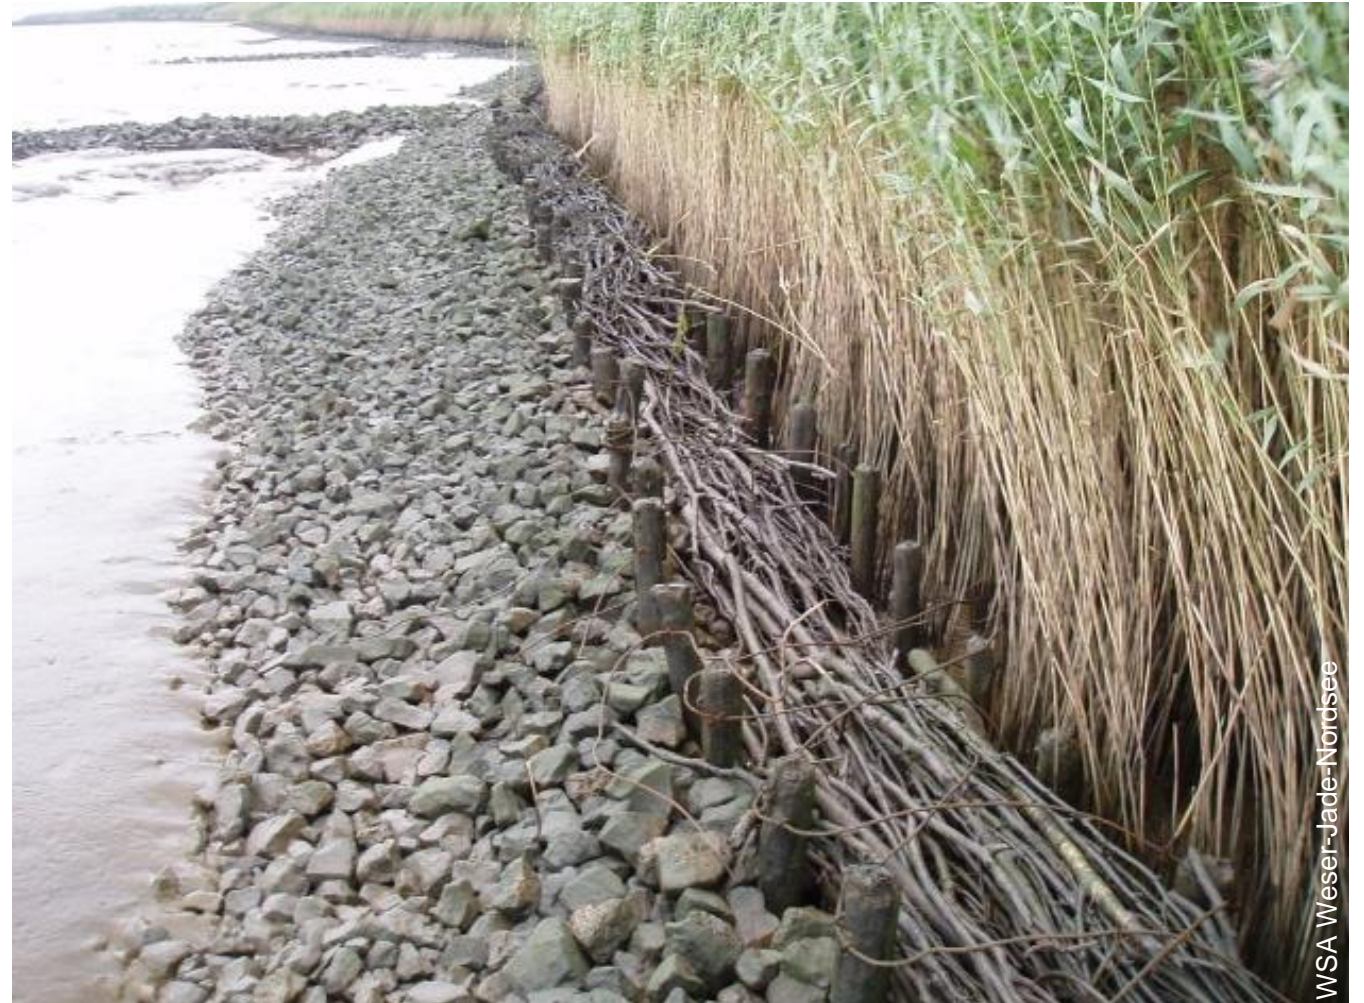
# Buschkiste mit Steinvorschüttung

- **Km 49,125-50,070** rechtes Ufer Unterweser
- **Ausführungszeit:** 1992-1998, letzte Instandsetzung in 2017
- **Ansprechpartner:** WSA Weser-Jade-Nordsee: steffen.buchner@wsv.bund.de
- **Bauweise:** Buschkiste mit einer Steinvorschüttung aus Wasserbausteinen (Eisensilikatschlacke)
- **Entwicklung:** Vor dem Bau der Maßnahme gab es hohe Abbruchkanten. Der Bereich hat sich gut entwickelt und wird nur noch sporadisch nach Bedarf unterhalten.

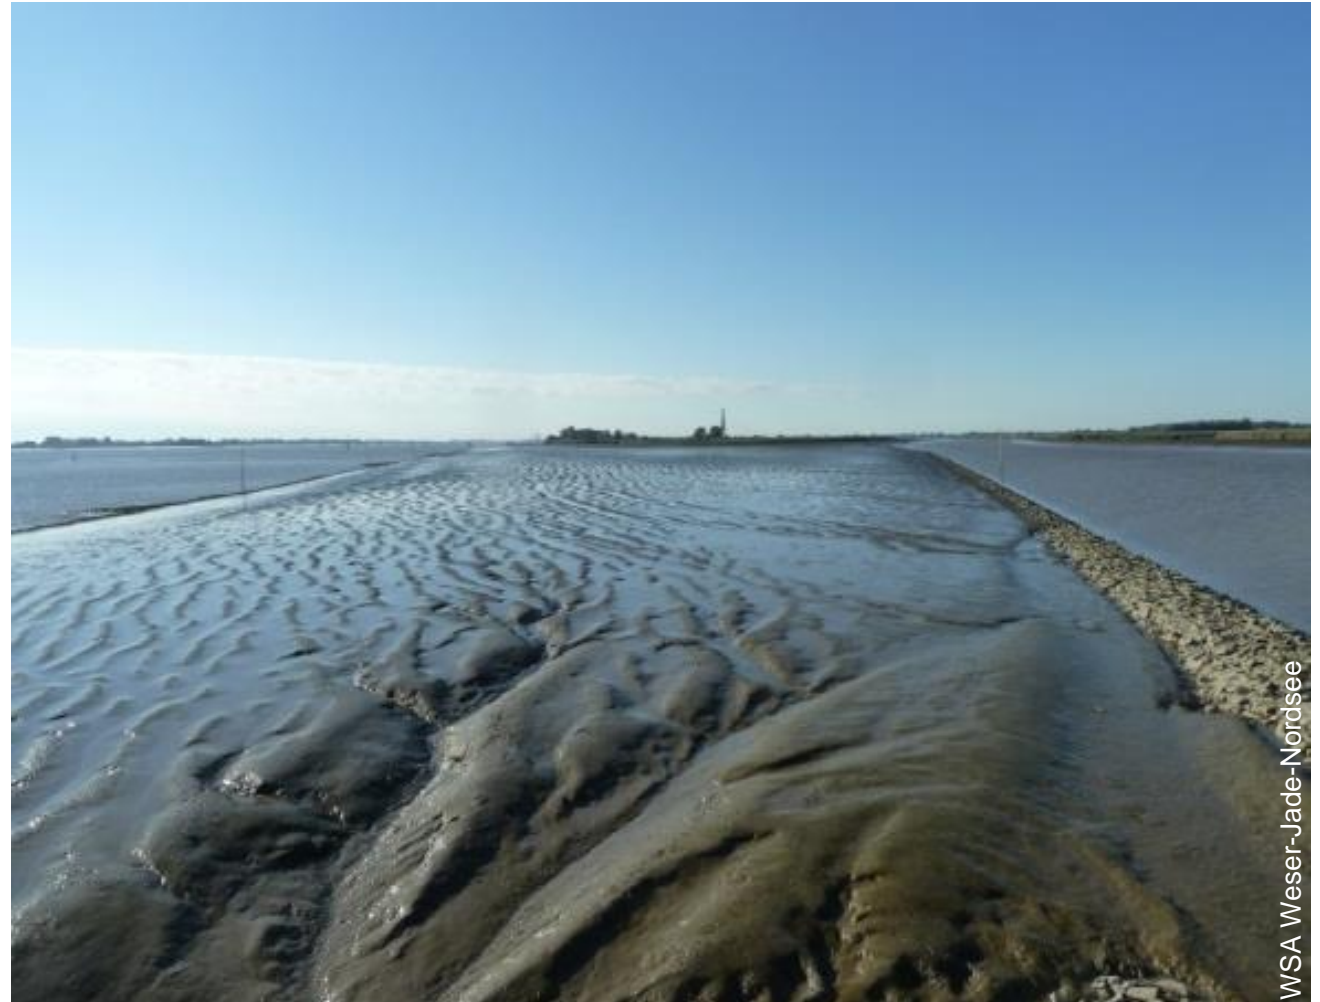
# Inselspitze Strohauser Plate

- **Km 50,380-51,640** linkes Ufer Unterweser
- **Ausführungszeit:** ca. 1987 (Inselspitze), ca. 1995 (Buschbuhnen)
- **Ansprechpartner:** WSA Weser-Jade-Nordsee: steffen.buchner@wsv.bund.de
- **Bauweise:** Leitdamm entlang der gesamten Strecke sowie daran anschließende Faschinenquerbauwerke (Buschbuhnen) an km 50,700, km 51,000 Ost und West, km 51,200 Ost und West, km 51,400. Der ursprüngliche Buschleitdamm wurde mit Eisensilikatschlacke überbaut.
- **Entwicklung:** Der Bereich der Inselspitze ist wunschgemäß stark verschlickt, um die Baggermengen in diesem Bereich zu reduzieren. Derzeit besteht kein Unterhaltungsbedarf; die Maßnahme wird aber laufend beobachtet.

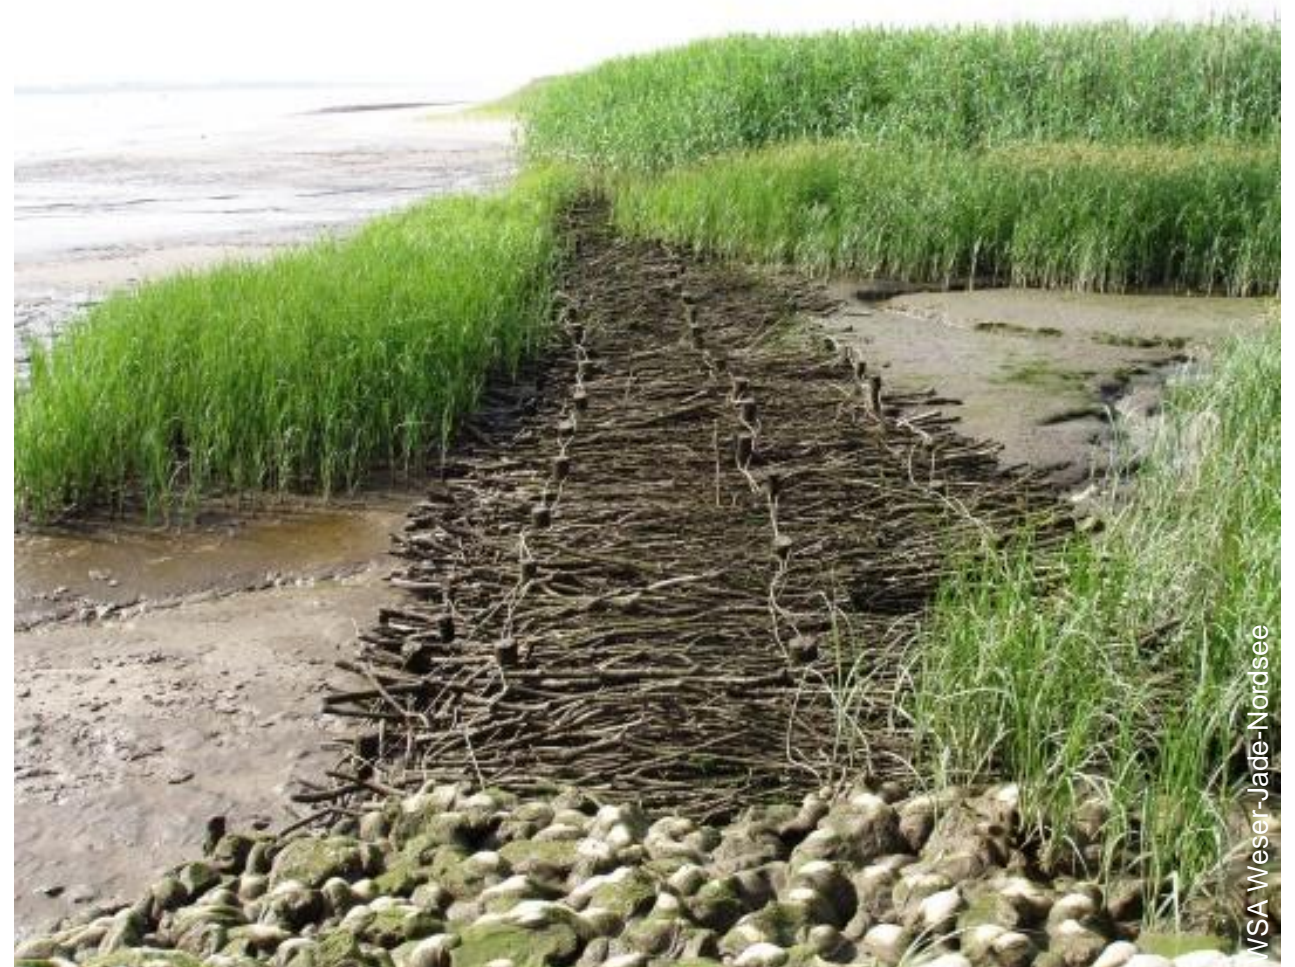
# Totholzspreitlage zur Prieldurchdämmung

- **Km 50,380** linkes Ufer Unterweser
- **Ausführungszeit:** ca. 1993
- **Ansprechpartner:** WSA Weser-Jade-Nordsee:  
steffen.buchner@wsv.bund.de
- **Bauweise:** Prieldurchdämmung aus einer Totholzspreitlage aus Faschinen zur Sicherung von Ufer und Buhne und zur Entwicklung von Röhricht und Watt.
- **Entwicklung:** Watt und Röhricht hinter dem Bauwerk haben sich stabilisiert. Die Buhne ist gesichert und der Priel abgelenkt. Derzeit ist keine Unterhaltung notwendig, da der Bereich versandet und stabil ist.

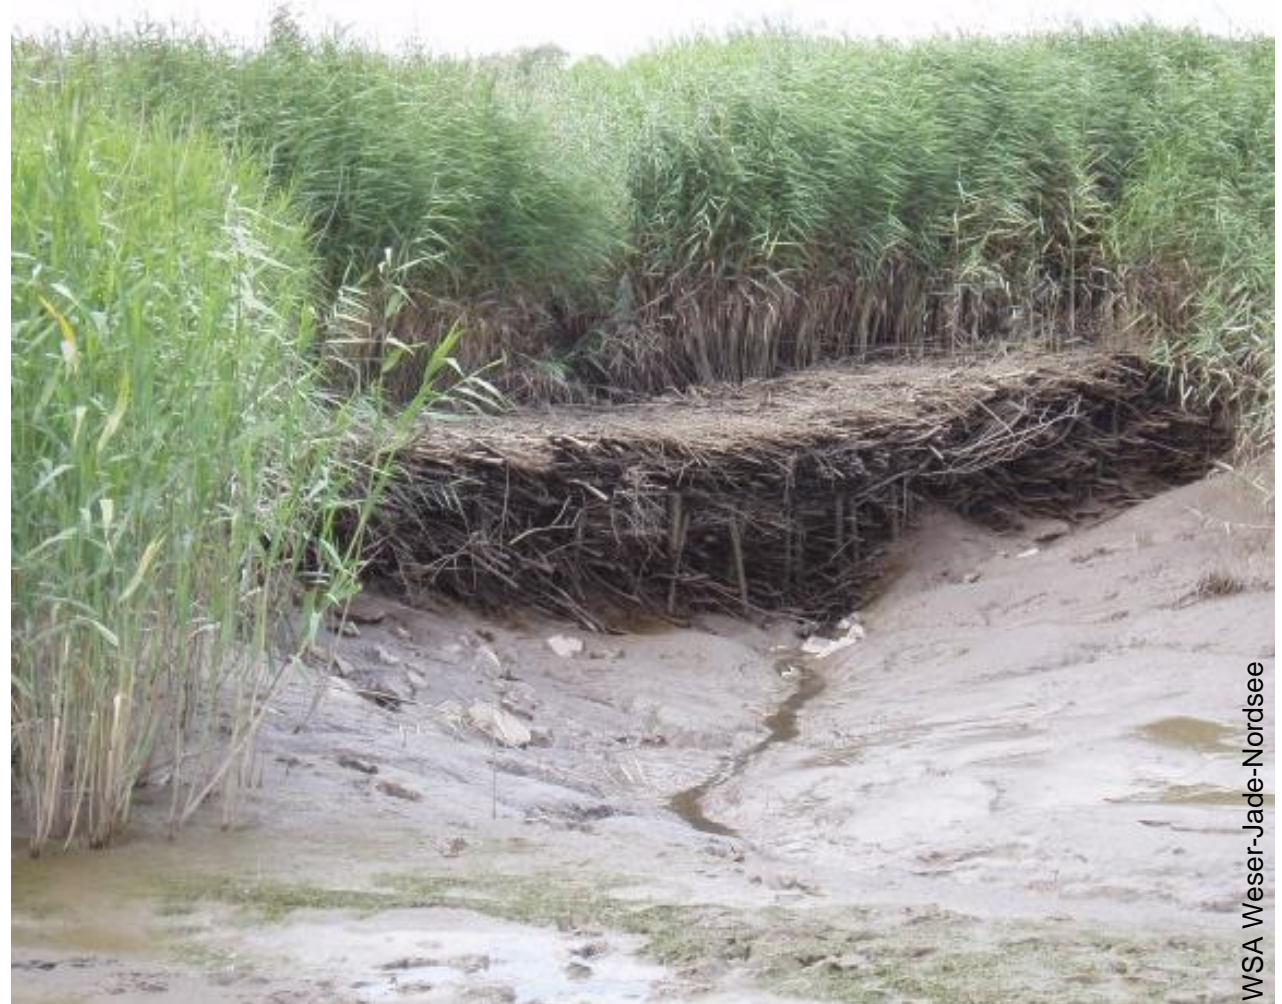
# Buschkiste zur Prieldurchdämmung

- **Km 52,350** linkes Ufer Unterweser
- **Ausführungszeit:** ca. 1999, letzte Instandsetzung in 2021
- **Ansprechpartner:** WSA Weser-Jade-Nordsee: steffen.buchner@wsv.bund.de
- **Bauweise:** Prieldurchdämmung aus einer Buschkiste zur Stabilisierung von Ufern und Buhne sowie zur Förderung der Watt- und Röhrrichtentwicklung.
- **Entwicklung:** Röhrricht hinter der Buschkiste hat sich gut stabilisiert und die Buhne ist komplett gesichert. Das Bauwerk wurde um 2021 herum zuletzt unterhalten.

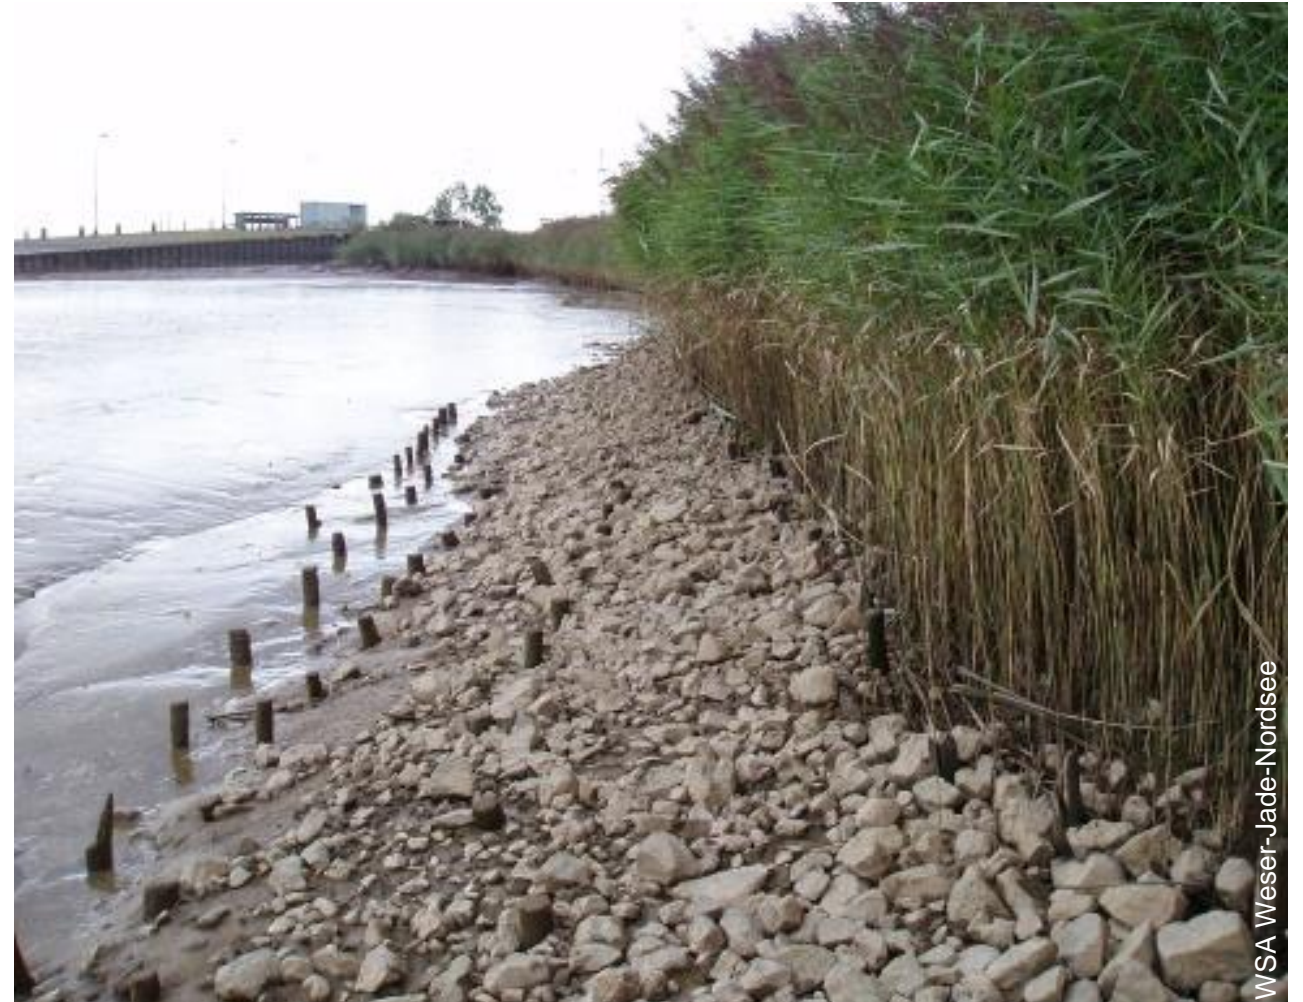
# Ufersicherung ehemaliger Fähranleger Kleinensiel

- **Km 53,500** linkes Ufer Unterweser
- **Ausführungszeit:** ca. 1991
- **Ansprechpartner:** WSA Weser-Jade-Nordsee: steffen.buchner@wsv.bund.de
- **Bauweise:** Massiver Uferschutz aus Buschkisten mit Steinabdeckung als Kolkschutz am Fähranleger
- **Entwicklung:** Die Ufersicherung stammt noch aus der Zeit, als die Fähre noch fuhr und hohe Belastungen auf das Ufer wirkten und eine Ufersicherung notwendig machten. Das Ufer hat sich stabilisiert, ist größtenteils verschlickt und eingewachsen, sodass keine Unterhaltung mehr nötig ist.

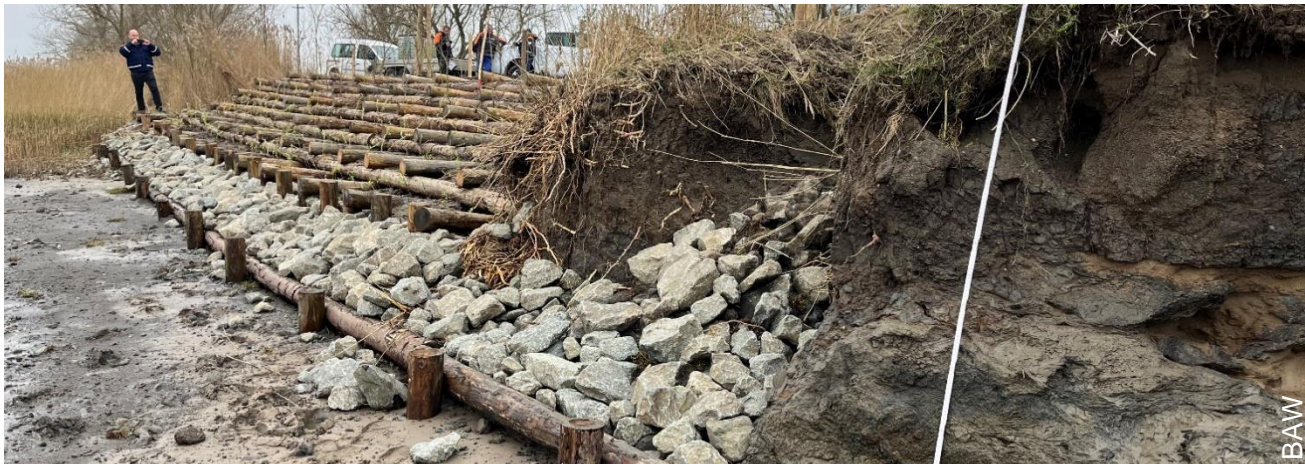
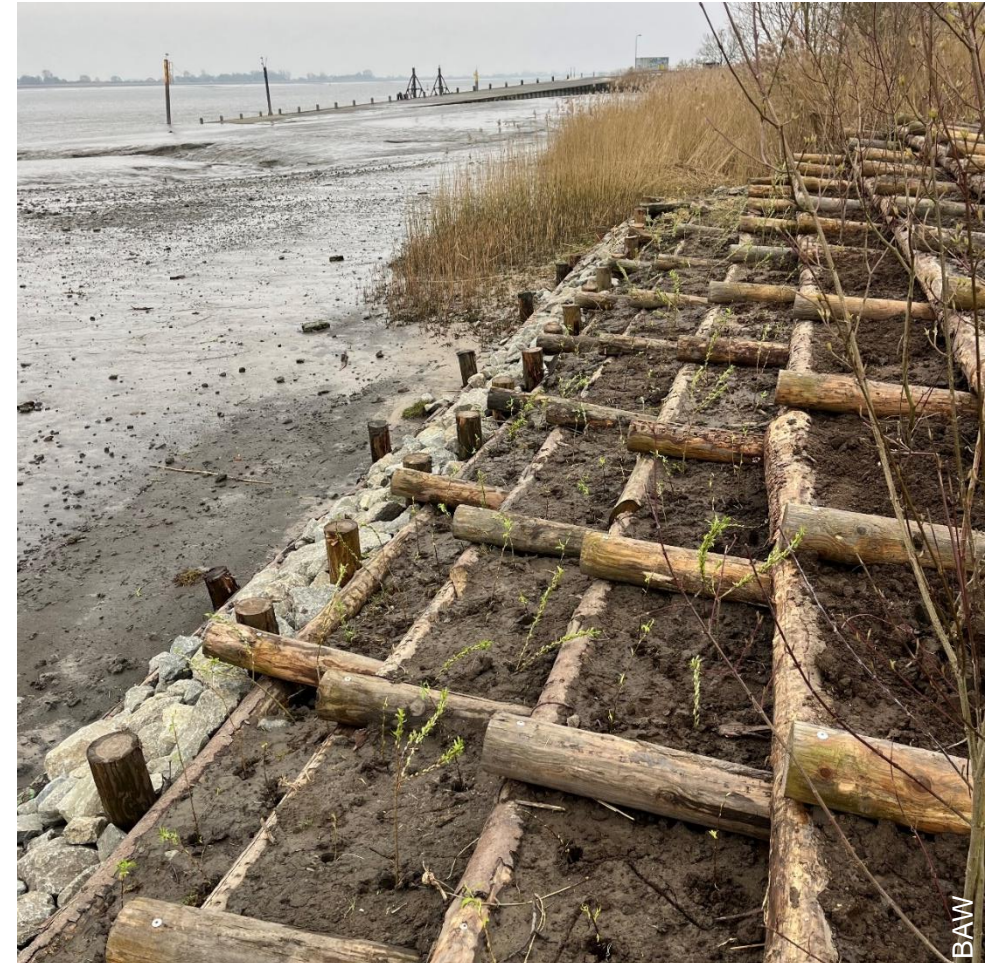
# Krainerwand Kleinensiel

- **Km 53,550-53,600** linkes Ufer Unterweser
- **Ausführungszeit:** März 2026
- **Ansprechpartner:** WSA Weser-Jade-Nordsee: steffen.buchner@wsv.bund.de
- **Bauweise:** Krainerwand mit Weidensteckhölzern sowie Roter Hartriegel und Weißdorn Pflanzungen
- **Entwicklung:** Die Maßnahme dient zur Sicherung einer ca. 2 m hohen Abbruchkante und wurde als Versuchsstrecke errichtet und durch regelmäßige Begehungen überwacht. Bisher unklar ist, ob der eingebrachte Boden die Initialphase bis zur Wurzelbildung der Pflanzen übersteht oder ausgewaschen werden wird. Unmittelbar nach dem Bau kam es bereits zu leichter Auswaschung des Bodenmaterials bei höheren Wasserständen, sodass etwas Bodenmaterial nachgefüllt wurde. Die Entwicklung der Maßnahme wird fortlaufend beobachtet.

Fertiggestellte Krainerwand im März 2026.
