# Technisch-biologische Ufersicherung in Ästuaren

## Maßnahmensammlung im Tidebereich

Stand: 30.04.2026

Version: 4

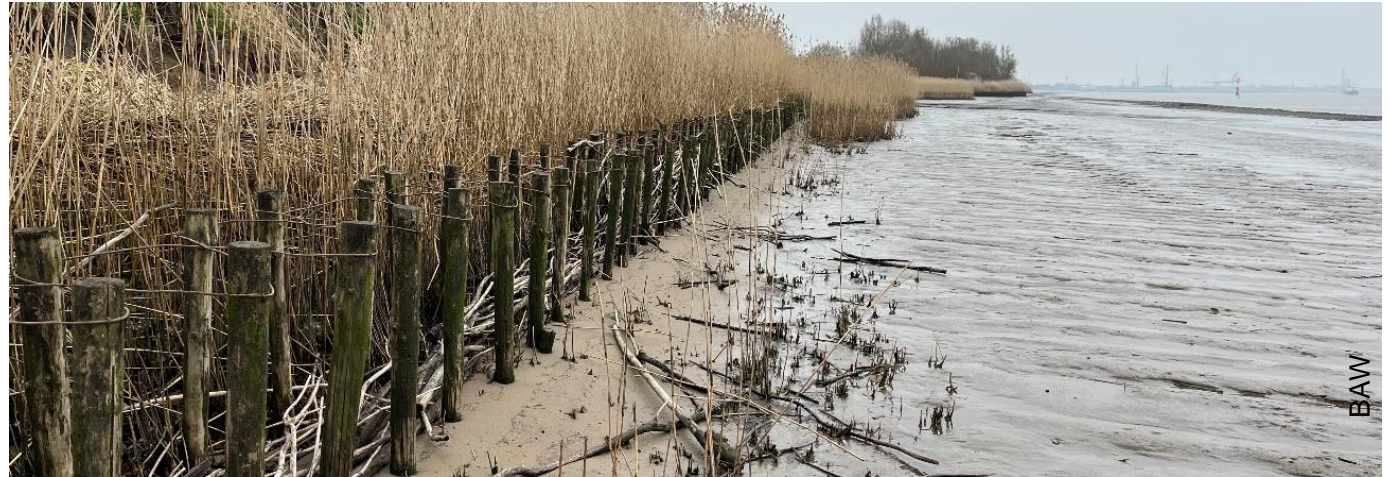
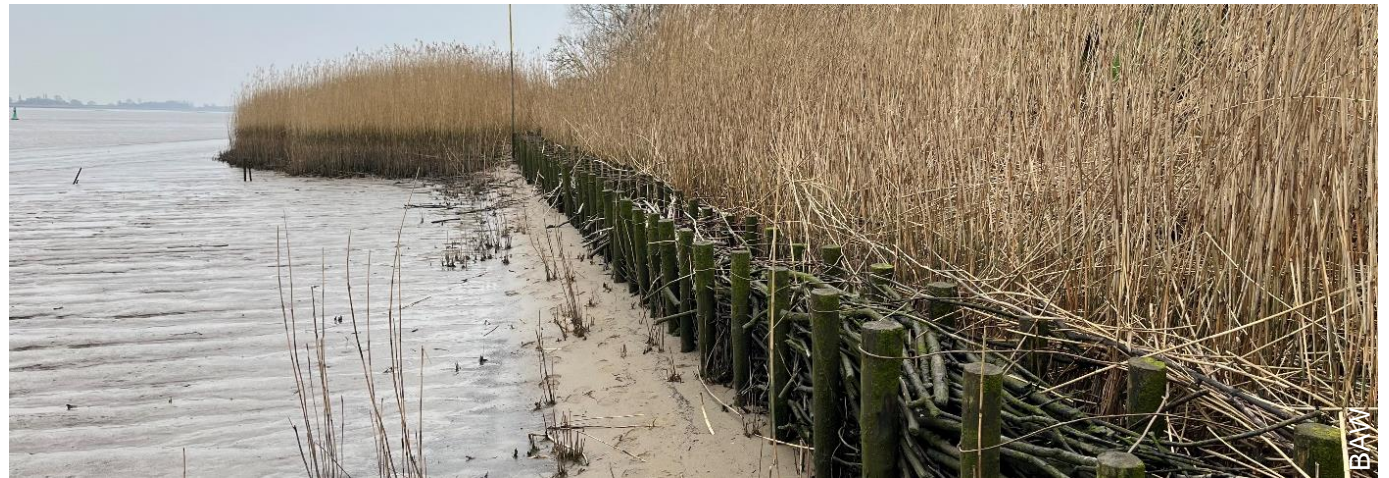
# Buschkiste zur Sicherung von Abbruchkanten Kleinensielener Plate

- **Km 54,350-54,450** linkes Ufer Unterweser
- **Ausführungszeit:** ca. 2018
- **Ansprechpartner:** WSA Weser-Jade-Nordsee: steffen.buchner@wsv.bund.de
- **Bauweise:** Buschkiste zur Sicherung einer Abbruchkante
- **Entwicklung:** Beim Bau der Kompensationsmaßnahme Kleinensielener Plate entstand durch Bodenaufschüttung ein Steilufer, welches nach der Fertigstellung 2000 sich selbst überlassen wurde. Aufgrund der Aufhöhung entstehen immer wieder Abbruchkanten, die stellenweise durch Buschkisten gesichert werden. In den Bereich zwischen Buschkiste und Abbruchkante wurden einige Baggerschaufeln Boden mit Rhizomen eingebracht, um Vegetationsentwicklung zu initiieren. Das Bauwerk erfüllt seine Funktion. Die Ufererosion wurde gestoppt und es hat sich ein ca. 5 m breiter Vegetationsgürtel zwischen Buschkiste und Abbruchkante etabliert.

Buschkiste im März 2026.

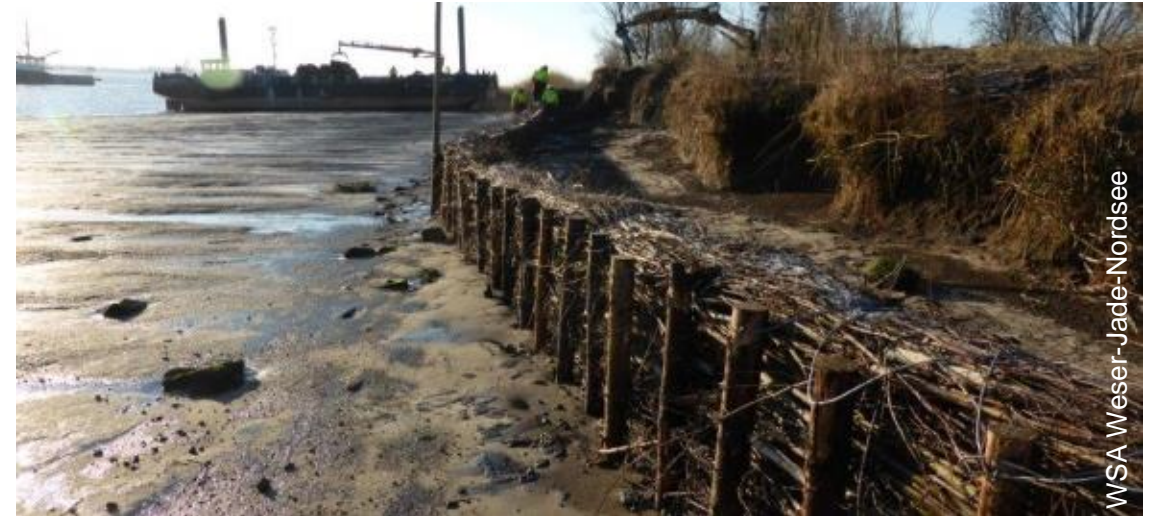
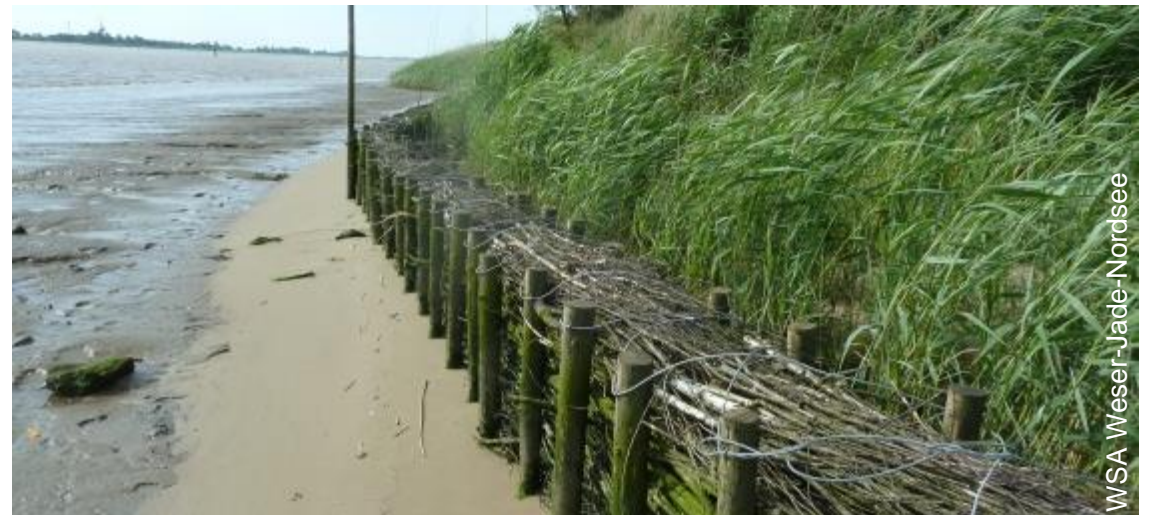
# Buschkiste zur Sicherungen von Steilkanten Kleinensiel Plate

- **Bauweise:** Buschkiste zur Sicherung der Abbruchkante
- **Entwicklung:** Beim Bau der Kompensationsmaßnahme Kleinensiel Plate entstand durch Bodenaufschüttung ein Steilufer, welches nach der Fertigstellung 2000 sich selbst überlassen wurde. Aufgrund der Aufhöhung entstehen immer wieder Abbruchkanten, auf der Krone der Aufschüttung haben sich Gehölze angesiedelt, die bei Stürmen und durch die Erosion gelegentlich ins Wasser stürzen und die Verkehrssicherheit beeinträchtigen. Die Abbruchkante wird stellenweise durch Buschkisten gesichert. In den Bereich zwischen Buschkiste und Abbruchkante wurden einige Baggerschaufeln Boden mit Rhizomen eingebracht, um Vegetationsentwicklung zu initiieren. Die Ufererosion wurde gestoppt und es hat sich ein ca. 5-10 m breiter Vegetationsgürtel ausgebreitet. Die letzte Unterhaltung der Maßnahme erfolgte durch Nachlegen von Faschinenmaterial in 2025. Die nächste Unterhaltung ist für ca. 2029 geplant.

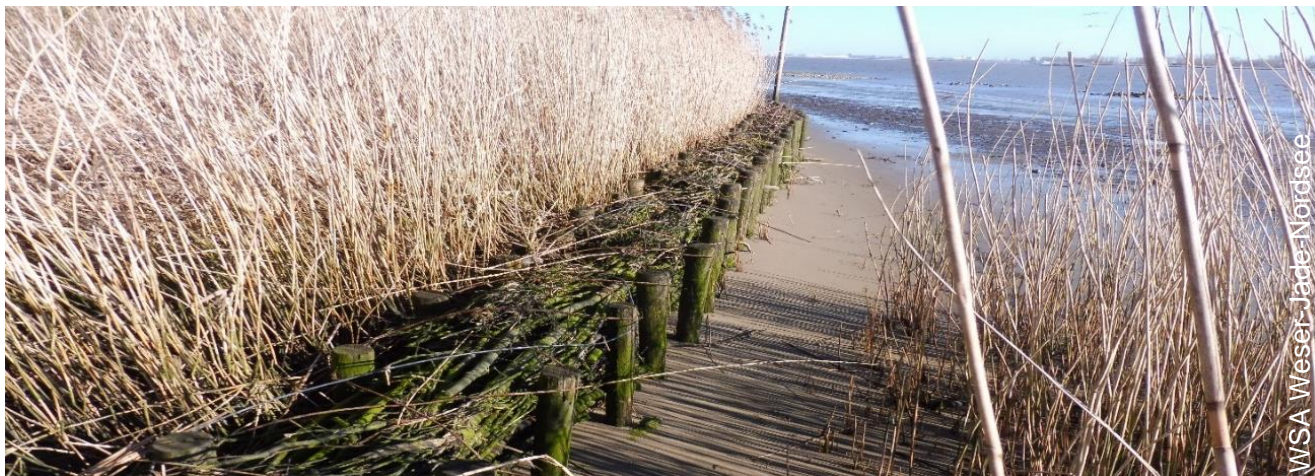
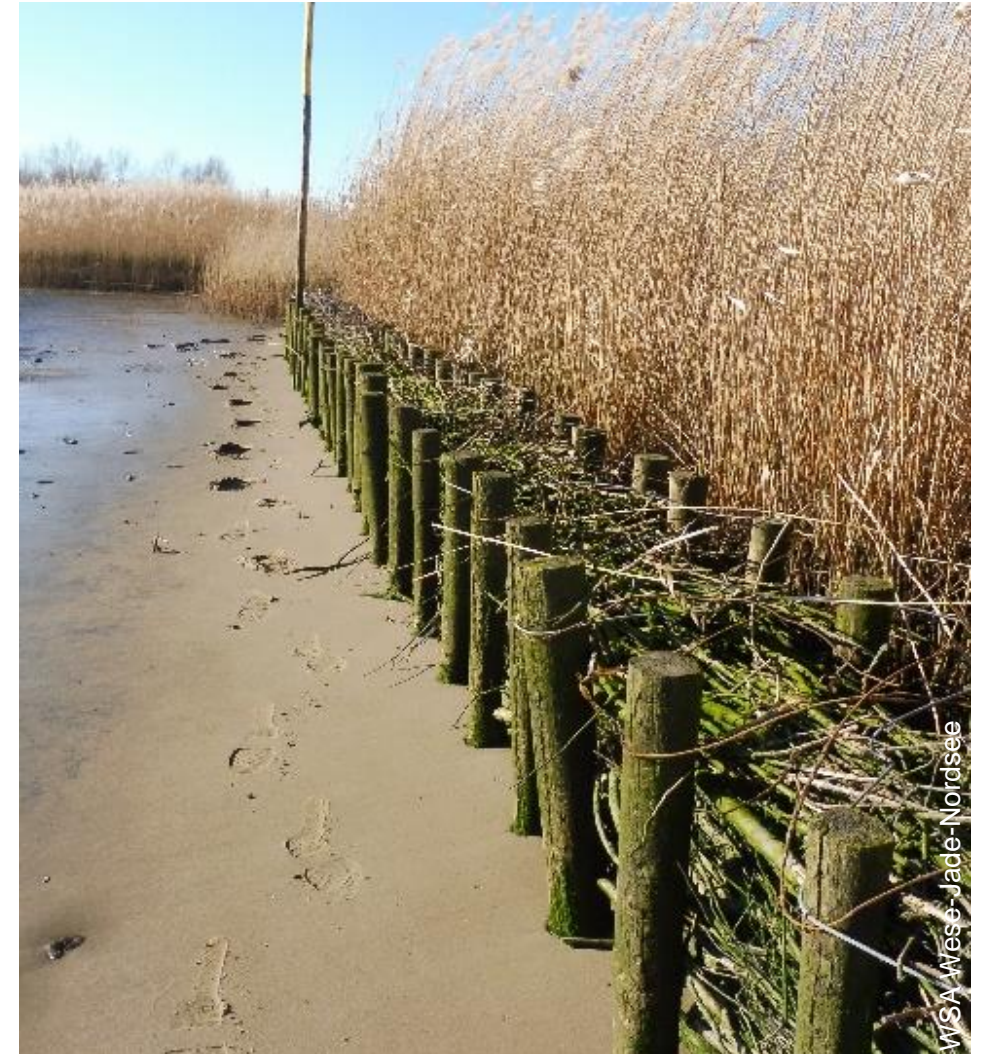
# Buschkiste zur Sicherungen von Steilkanten Kleinsieler Plate

- **Km 54,850-55,000** linkes Ufer Unterweser
- **Ausführungszeit:** 2019/2020, instandgesetzt 09/2025-04/2026
- **Ansprechpartner:** WSA Weser-Jade-Nordsee: steffen.buchner@wsv.bund.de
- **Bauweise:** Buschkiste zur Sicherung einer Abbruchkante
- **Entwicklung:** Beim Bau der Kompensationsmaßnahme Kleinensielier Plate entstand durch Bodenaufschüttung ein Steilufer, welches nach der Fertigstellung 2000 sich selbst überlassen wurde. Aufgrund der Aufhöhung entstehen immer wieder Abbruchkanten, die stellenweise durch Buschkisten gesichert werden. In den Bereich zwischen Buschkiste und Abbruchkante wurden einige Baggerschaufeln Boden mit Rhizomen eingebracht, um Vegetationsentwicklung zu initiieren. Das Bauwerk erfüllt seine Funktion. Die Erosion des Ufers wurde gestoppt und es hat sich ein ca. 5-10 m breiter Vegetationsgürtel zwischen Buschkiste und Abbruchkante etabliert.

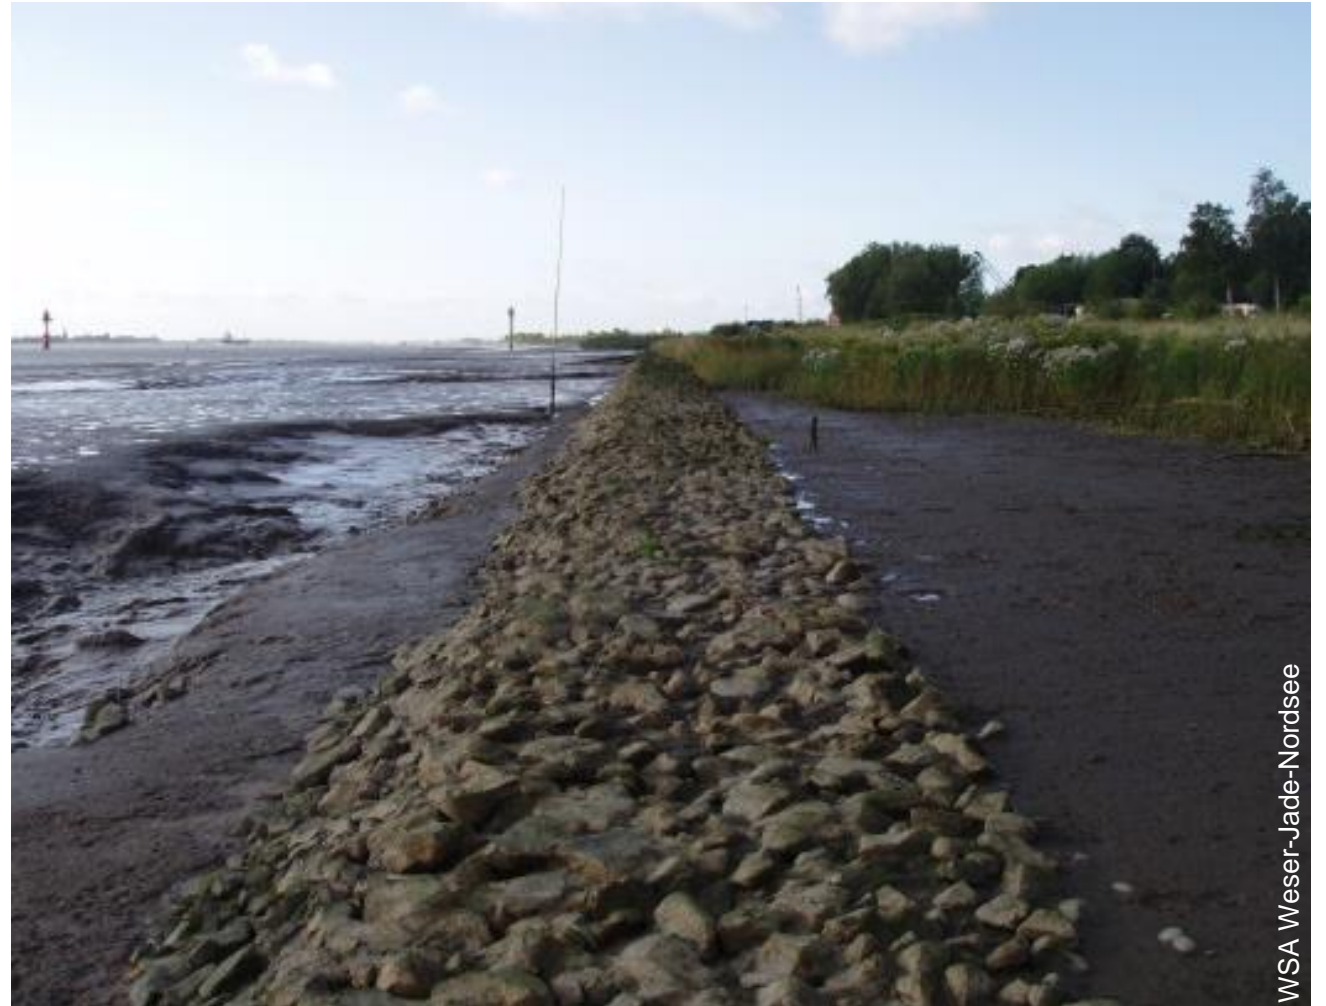
# Indirekte ökologische Aufwertung in Großensiel

- **Km 56,100-56,500** linkes Ufer Unterweser
- **Ausführungszeit:** ca. 1990
- **Ansprechpartner:** WSA Weser-Jade-Nordsee:  
steffen.buchner@wsv.bund.de
- **Bauweise:** Schüttstein-Parallelwerk als indirekte Maßnahme zur Entwicklung von Röhricht- und Ruderalflächen
- **Entwicklung:** Das Bauwerk erfüllt seine Funktion. Der Bereich ist verschlickt und es sind keine Unterhaltungsmaßnahmen erforderlich.

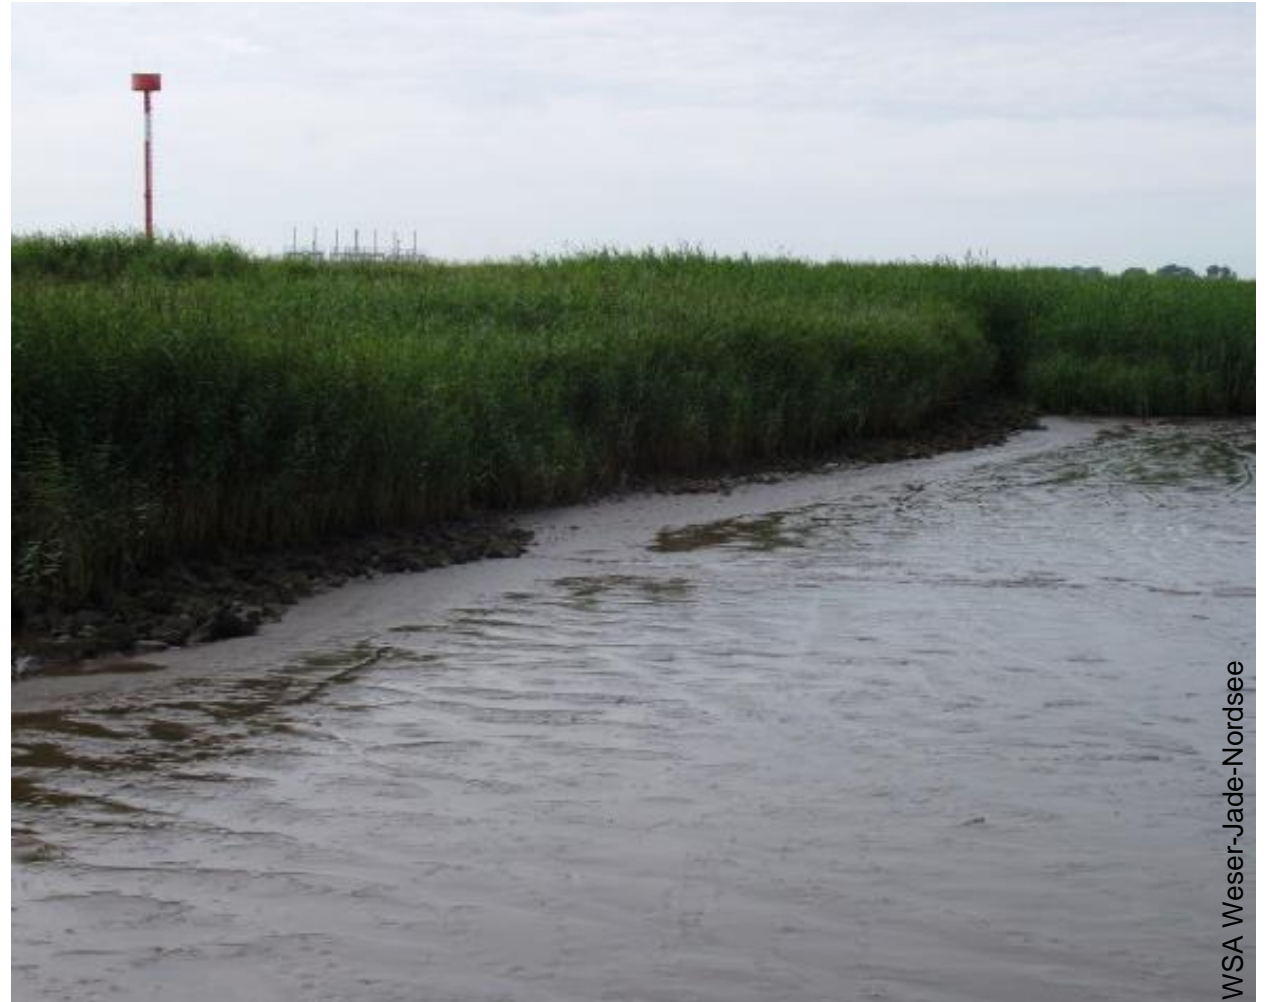
# Ufersicherung Luneplate

- **Km 58,400-58,875** rechtes Ufer Unterweser
- **Ausführungszeit:** ca. 2003
- **Ansprechpartner:** WSA Weser-Jade-Nordsee:  
steffen.buchner@wsv.bund.de
- **Bauweise:** Buschkiste mit Steinvorschüttung
- **Entwicklung:** Die Maßnahme erfüllt ihre Funktion. Der Bereich ist vollständig verschlickt und es sind keine Unterhaltungsmaßnahmen nötig.

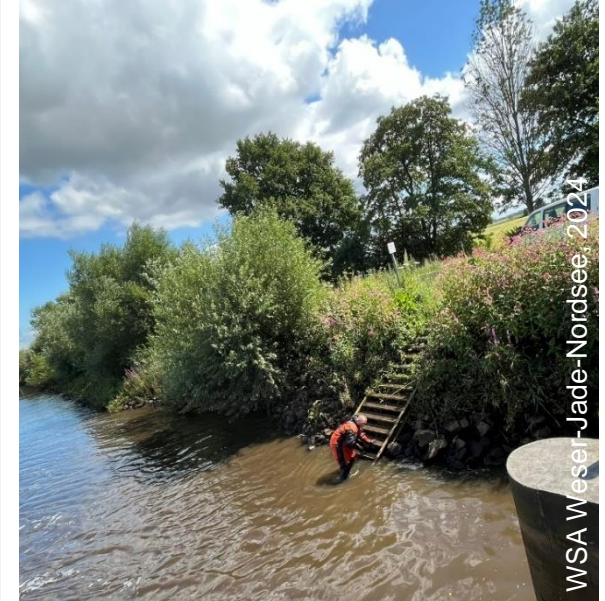
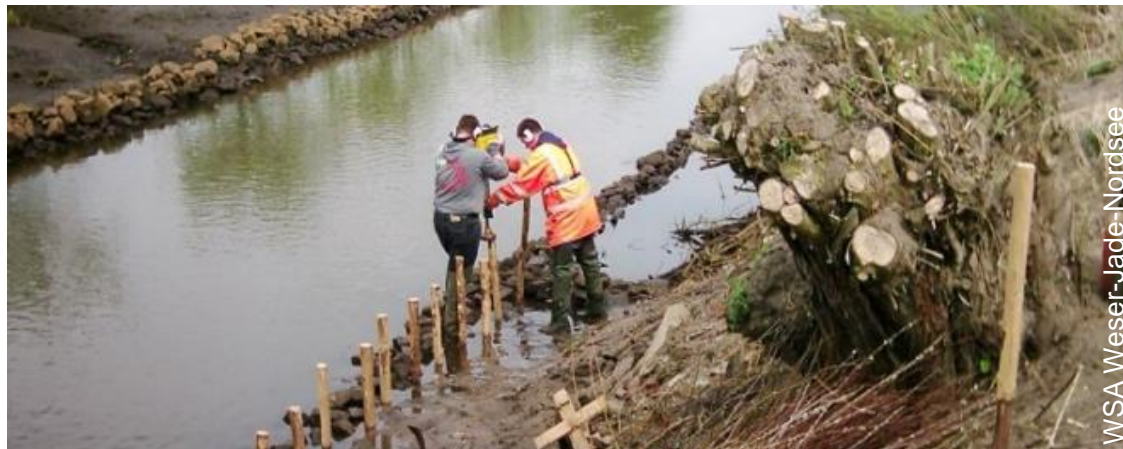
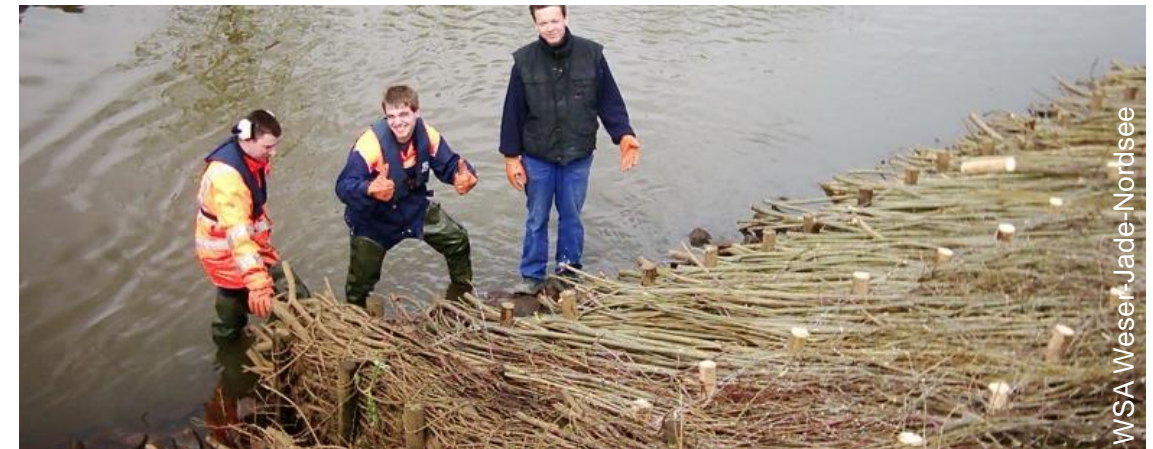
# Weidenspreitlage an der Delme

- **Entwicklung:** Die Weidenspreitlage erfüllt ihren Zweck und ist erfolgreich ausgetrieben und es waren bislang keine Ausbesserungen nötig. Seit 2019 ist das Gewässer Naturschutzgebiet und größere Unterhaltungsarbeiten müssen der Unteren Naturschutzbehörde angezeigt werden. Die Weidenspreitlage wird jährlich selektiv zurückgeschnitten, um einen Kahlschlag zu vermeiden (ca. 2 Tage mit 5 Mitarbeitenden pro Jahr).

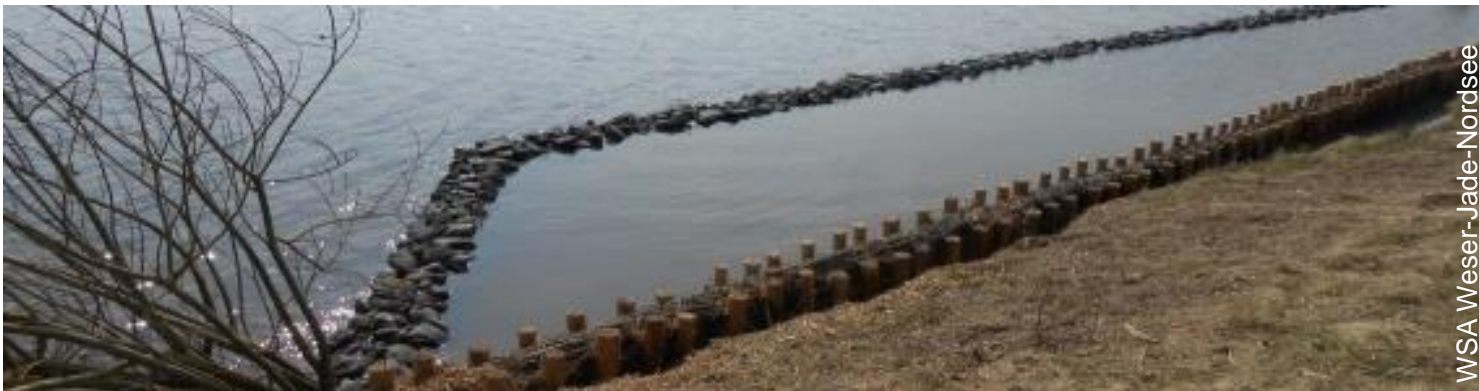
Parallelwerke aus Buschkisten und Schüttsteinen direkt nach dem Bau in 2018.

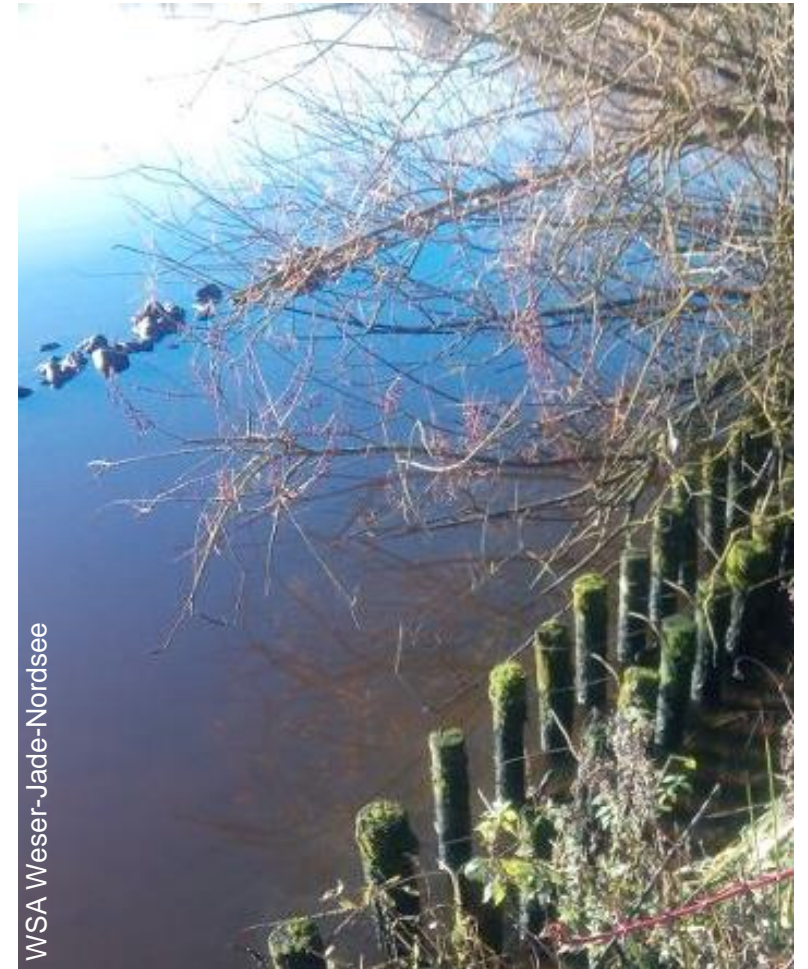
- **Entwicklung:** Seit dem Bau ist keine Verschlechterung aber auch keine Verbesserung der Abbrüche zu beobachten. Das Ufer ist stabil, das Faschinenmaterial ist mittlerweile größtenteils nicht mehr vorhanden (siehe Foto rechts). Sie wurde bisher nicht unterhalten. Da der Bereich stabil ist, ist auch künftig keine Unterhaltung geplant.

Maßnahme im November 2025.

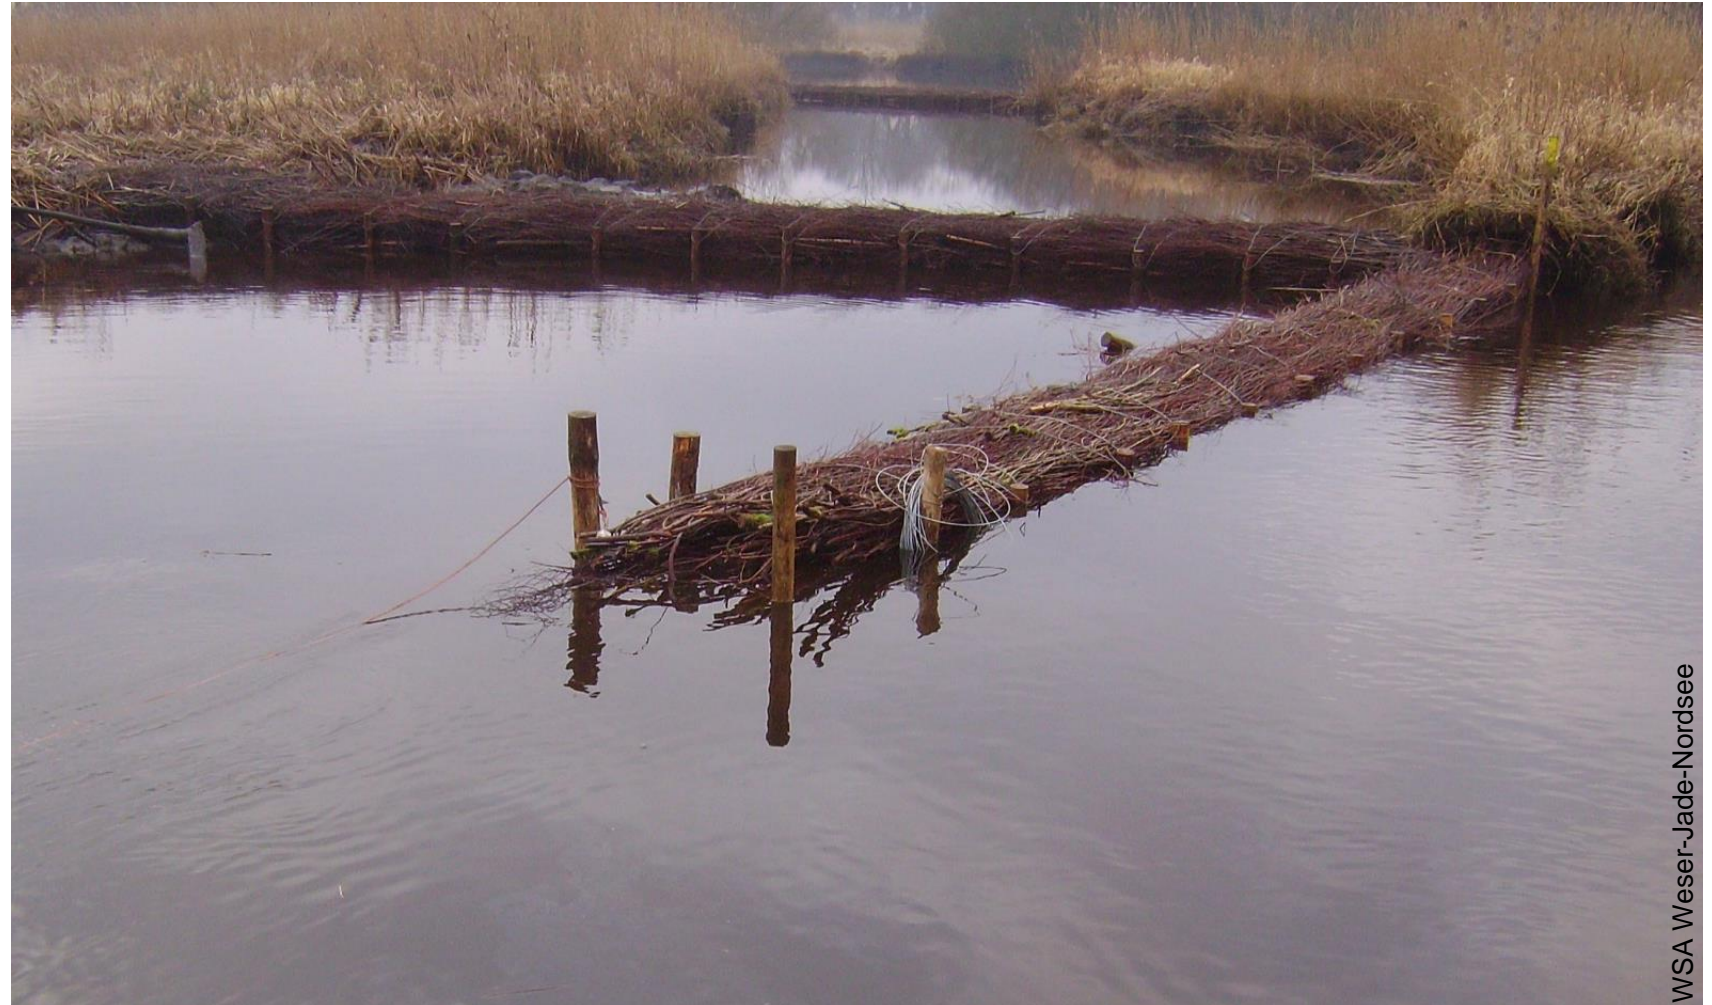
# Buschkisten zur Sicherung eines Durchbruchs

- **Km 5,15-5,20** rechtes Ufer Wümme
- **Ausführungszeit:** Winter 2014/2015
- **Ansprechpartner:** WSA Weser-Jade-Nordsee: abzfarge@wsv.bund.de
- **Bauweise:** Sicherung eines Durchbruchs im Kurvenbereich mit einem Buschkistenleitdamm aus Laubholzreisig-Faschinenmaterial zur Vermeidung weiteren Landabtrags und Beibehaltung des natürlichen Flussverlaufs
- **Entwicklung:** Die Maßnahme erfüllt ihre Funktion und es ist aktuell keine Instandsetzung geplant.

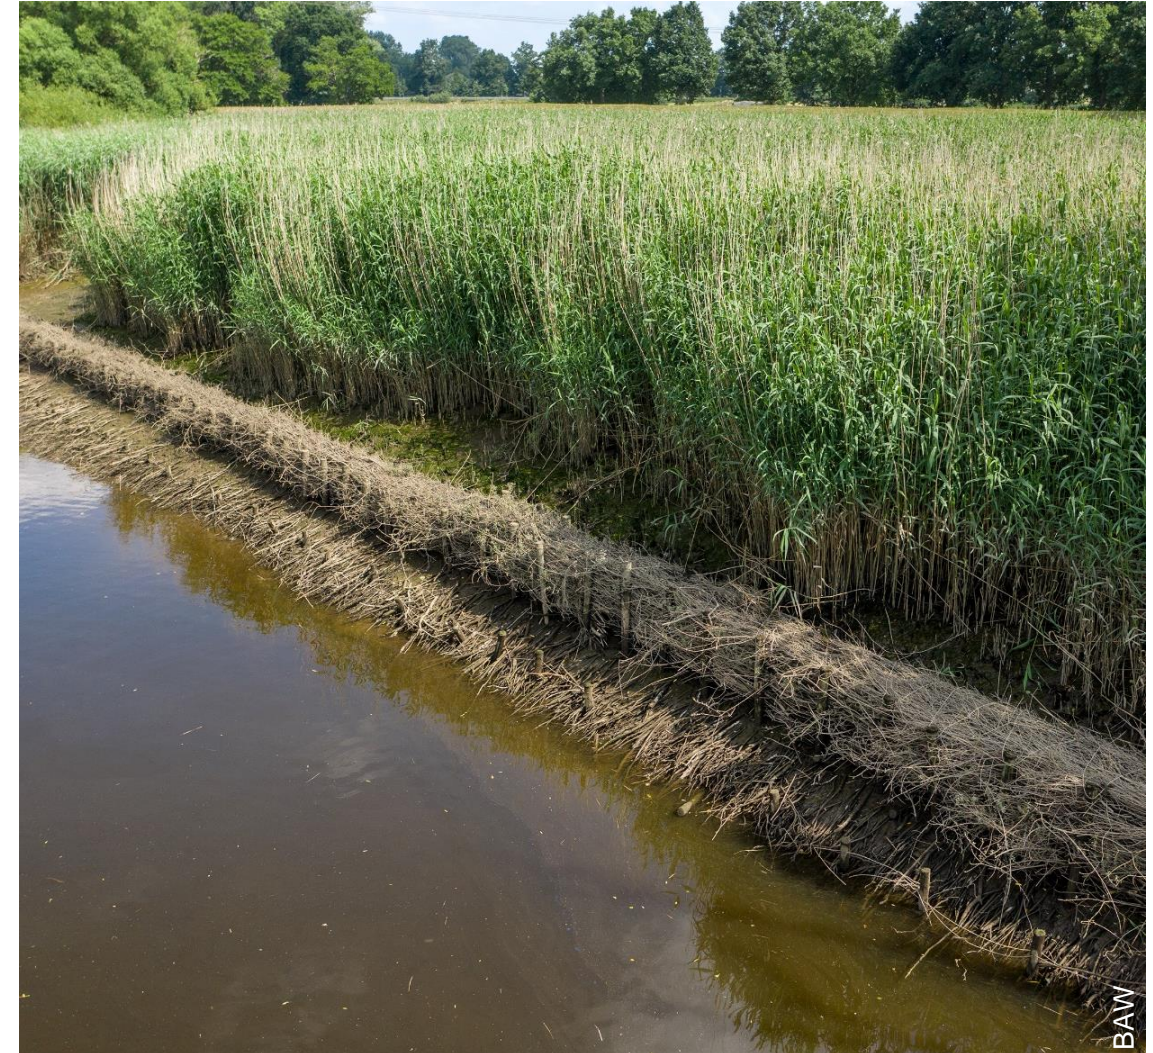
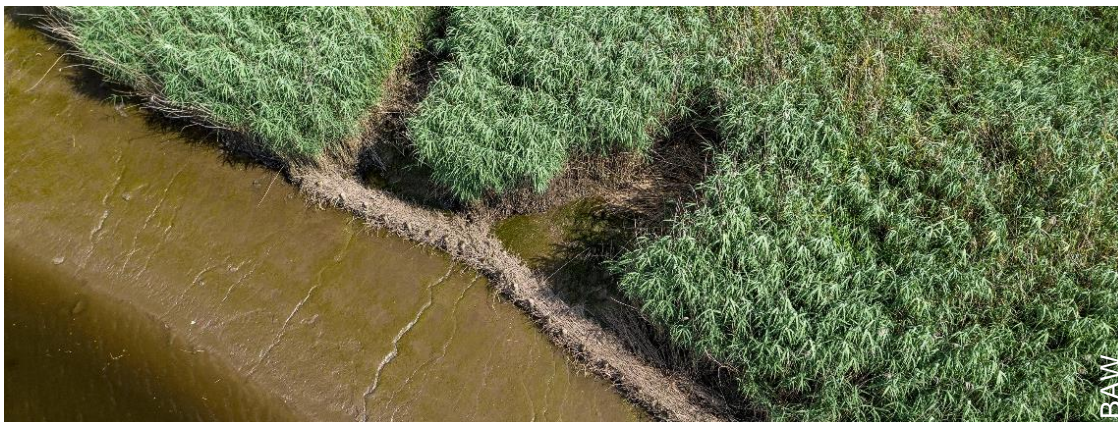
# Wümme Versuchsstrecke 1

- **Km 17,31-17,39** linkes Ufer Wümme
- **Ausführungszeit:** Winter 2013/2014, letzte Instandsetzung 2020
- **Ansprechpartner:** WSA Weser-Jade-Nordsee: abz-farge@wsv.bund.de
- **Bauweise:** Kombinationsbauwerk aus Buschkiste (Laubholzreisig) und verspannten Spreitlagen. Hinterfüllung hinter der Buschkiste auf Schilfniveau sowie kleine Initialpflanzung mit Röhricht.
- **Entwicklung:** Die Maßnahme ist die Versuchsstrecke 1 im Rahmen des UP Lesum/Wümmemündung. Anlass war die Deichfuß- und Ufersicherung sowie Kolkverbau. Die Maßnahme erfüllt ihre Funktion und es ist aktuell keine Instandsetzung geplant.

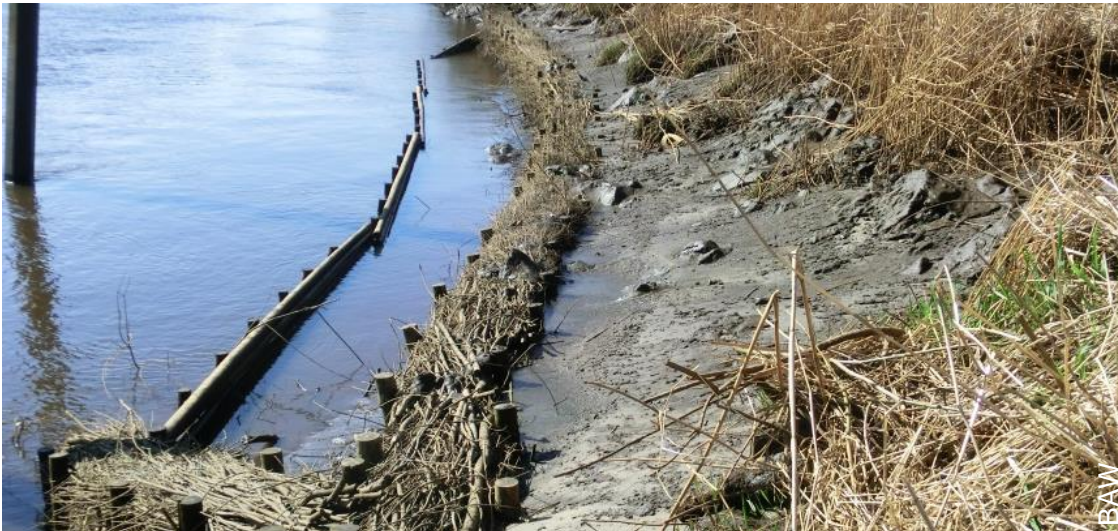
- **Km 16,18-16,24** rechtes Ufer Wümmе
- **Ausführungszeit:** Winter 2013/2014, letzte Instandsetzung 2020
- **Ansprechpartner:** WSA Weser-Jade-Nordsee: abz-farge@wsv.bund.de
- **Bauweise:** Buschkiste aus Laubholzreisig und Pfahlwand aus Holzstangen. Auffüllung hinter der Buschkiste auf Schilfniveau sowie kleine Initialpflanzung mit Röhricht.
- **Entwicklung:** Die Maßnahme ist die Versuchsstrecke 3 im Rahmen des UP Lesum/Wümmemündung. Anlass war die Deichfuß- und Ufersicherung sowie Kolkverbau. Die Ausführung im Rahmen der Versuchsstrecke hat sich nicht bewährt und die Strecke wird daher nicht mehr instandgesetzt. Die Maßnahme war nur teilweise stabil und die Pfahlwand erzielt nicht den gewünschten Effekt. Die Maßnahme wurde angepasst indem die Pfahlwand durch eine Buschkiste ersetzt wurde.

Versuchsstrecke 3 an der Wümmе: Buschkiste mit vorgelagerter Pfahlwand (2014)

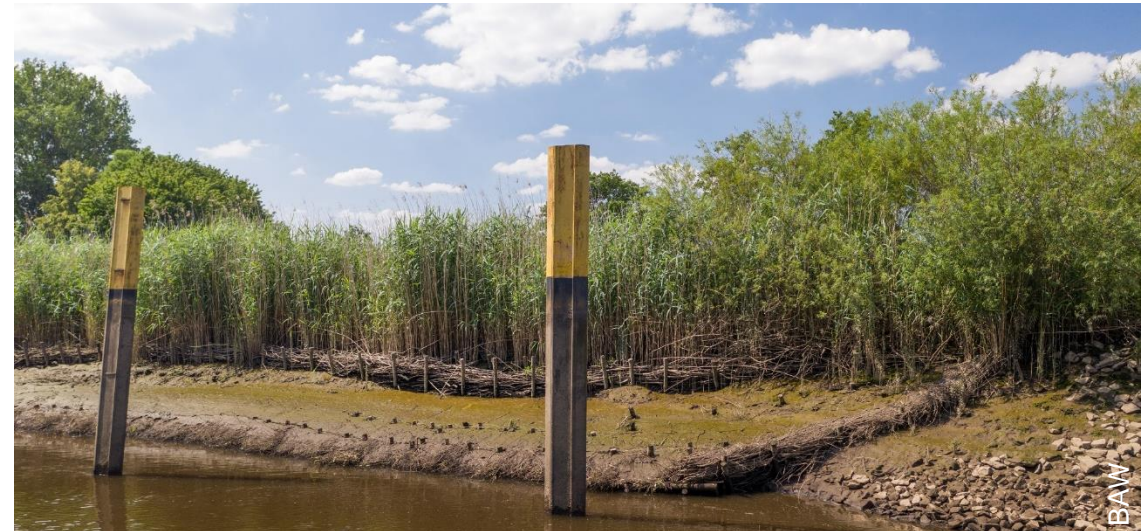
Zustand der angepassten Maßnahme in 2020

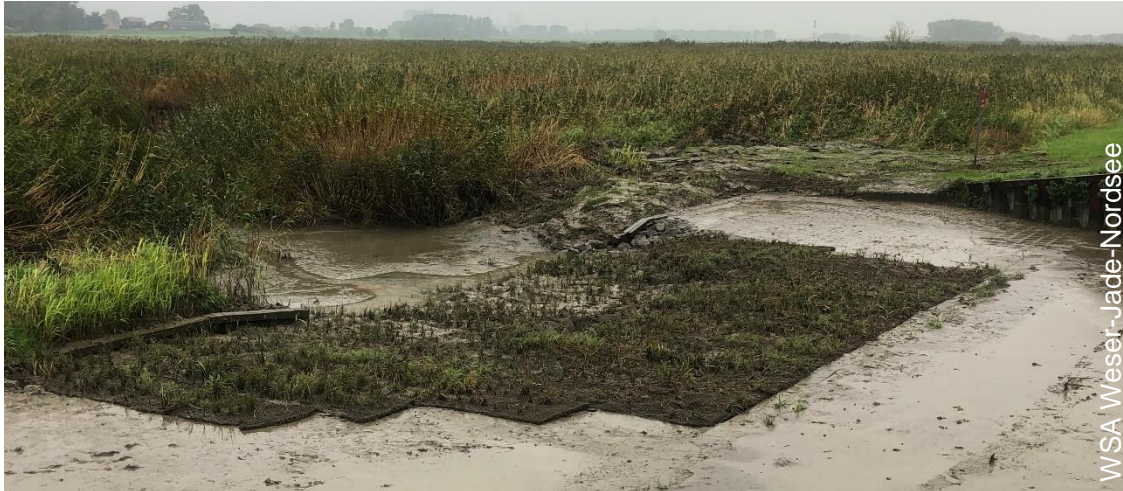
Maßnahme unmittelbar nach dem Bau am 08.10.2020

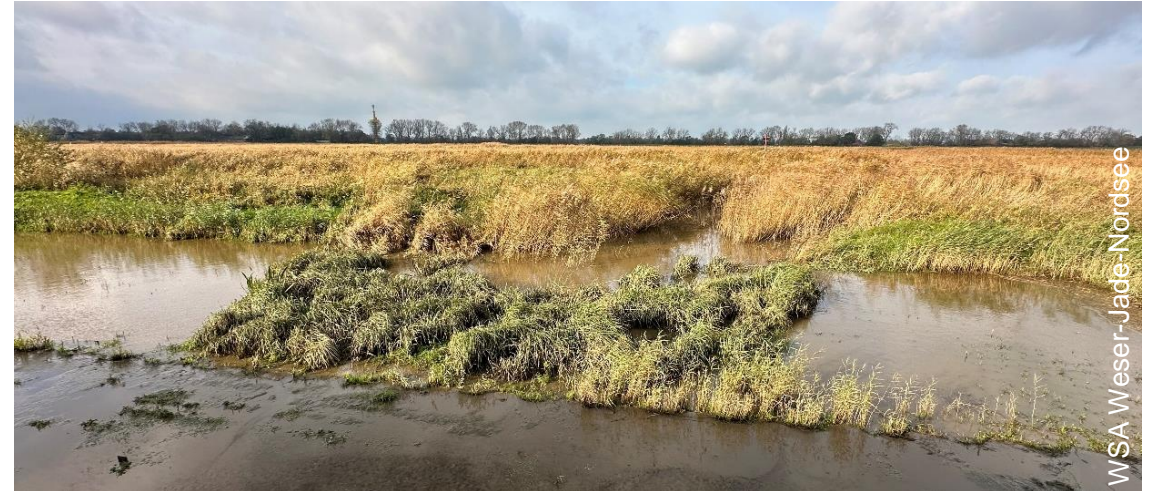
- **Entwicklung:** Der Bewuchs hat sich schnell etabliert und ausgebreitet und hat sich gegen Sturmfluten behauptet. Bei der jährlichen Bauwerkskontrolle wurden bisher keine Mängel oder erneut aufkommende Schadstellen festgestellt, so dass bisher kein weiterer Handlungsbedarf entstanden ist. Das Material ist wartungsfrei und erfordert weder regelmäßige Pflege noch Instandhaltungsmaßnahmen in Form von Reparaturen oder Nachbehandlungen.

Maßnahme am 08.11.2023

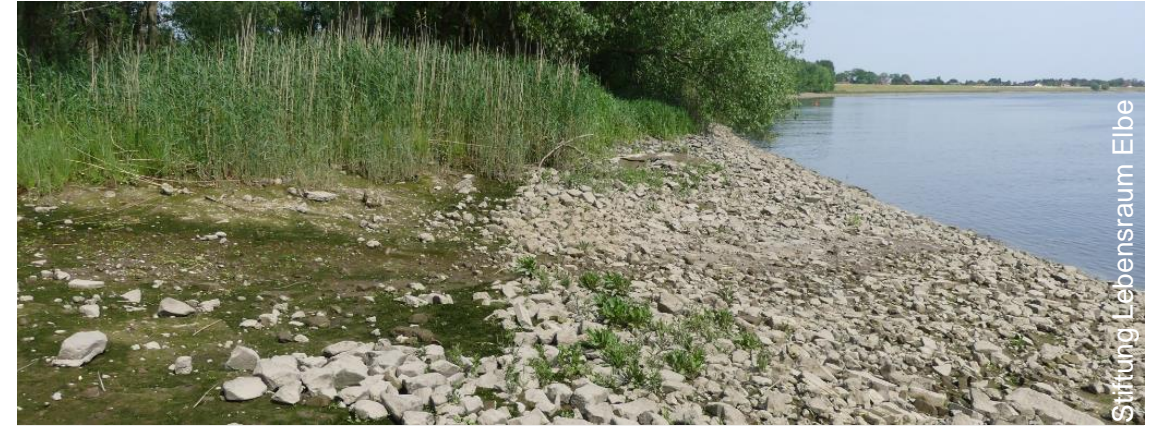
Sommer 2022, 3. Jahr nach Umsetzung

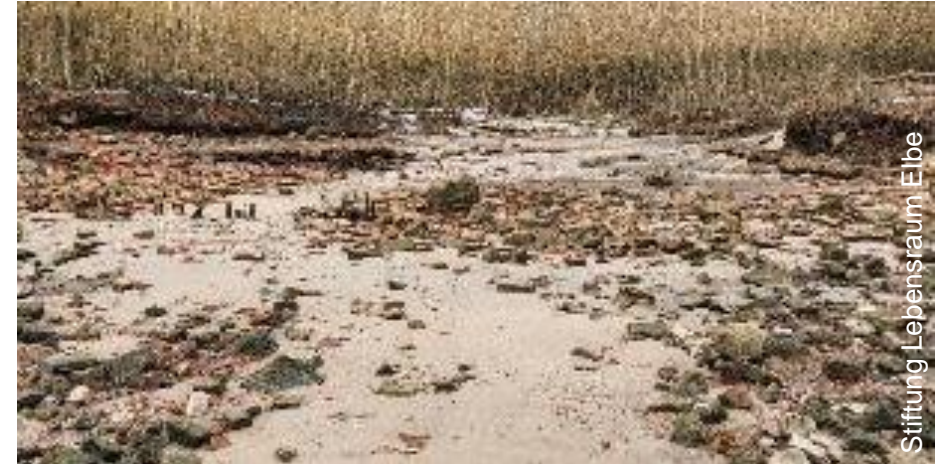
Norderelbe, Februar 2025. Erste Prielstrukturen sichtbar, aufgrund der Jahreszeit noch keine Primärvegetation sichtbar.

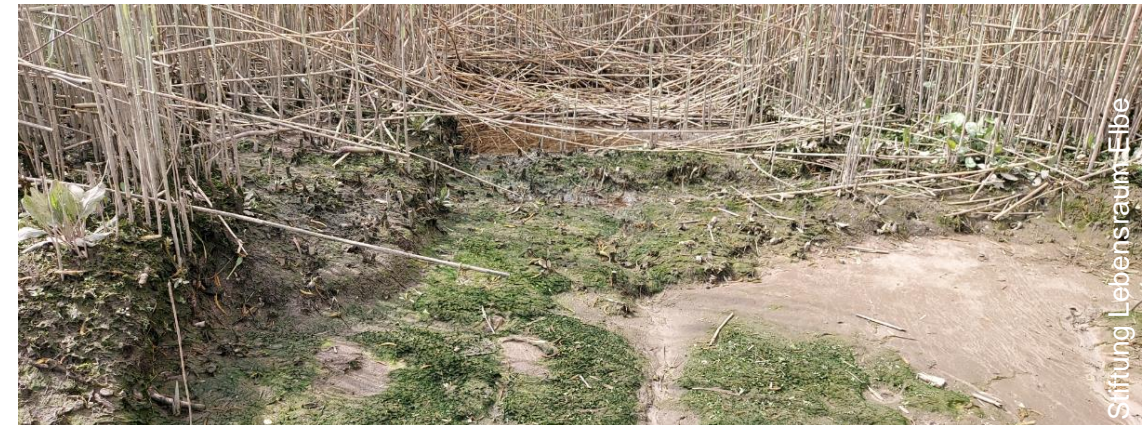
Norderelbe, April 2024: Ansiedelung von Primärvegetation.

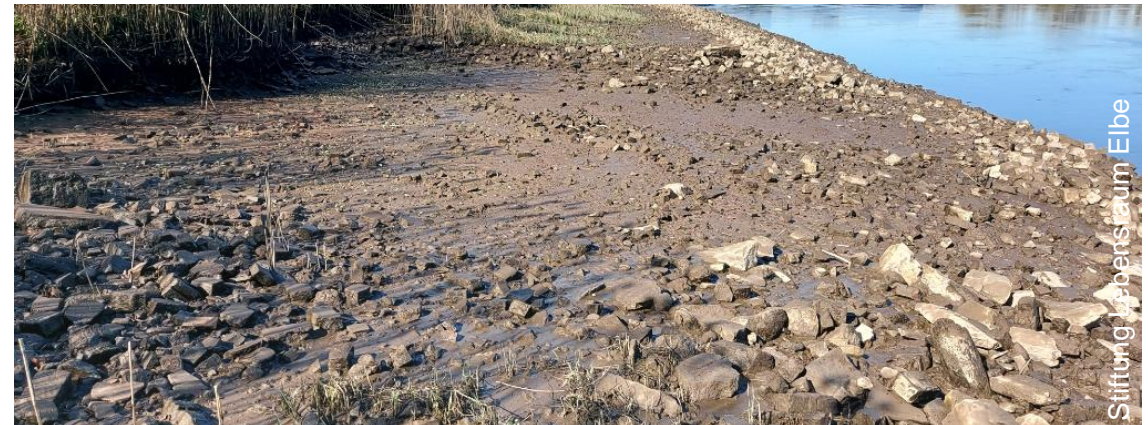
- **Km 613,000 – 615,000** linkes Ufer Süderelbe
- **Ausführungszeit:** 2018-2019
- **Ansprechpartner:** Hamburg Port Authority, Stiftung Lebensraum Elbe
- **Bauweise:** Entfernung der Deckwerkssteine und Absenkung des Deckwerks um ca. 1 m auf ca. 10 m Breite. Ziel der Maßnahme ist die Prielentwicklung und Erhöhung der Strukturvielfalt hinter den Deckwerksabsenkungen sowie Entwicklung von Primärvegetation auf den offenen Uferbereichen.
- **Entwicklung:** Es sind erste Prielstrukturen erkennbar und teilweise ist ein erster Bewuchs von Algen und Primärvegetation zu beobachten. An der angrenzenden Steinschüttung konnte kaum Veränderung beobachtet werden, sodass noch keine Unterhaltung notwendig war. Es wurde noch relativ viel darunter liegendes Deckwerk freigelegt.

Maßnahme Anfang 2023. Viele darunter liegende Deckwerkssteine wurden mittlerweile freigespült.

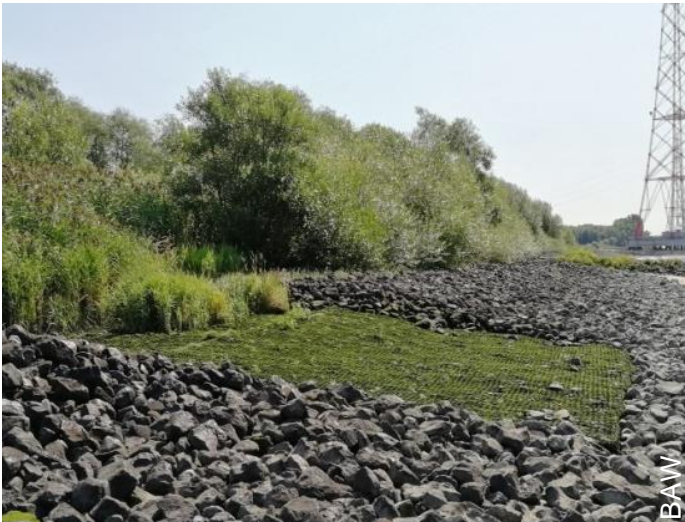
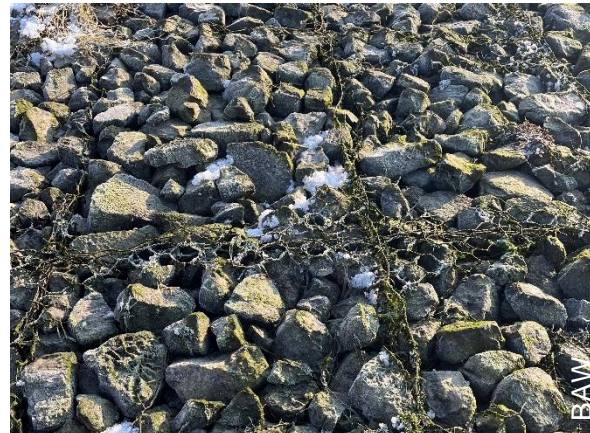
- **Km 650,600-651,200** rechtes Ufer Elbe
- **Ausführungszeit:** 6 Wochen in 2012
- **Ansprechpartner:** WSA Elbe-Nordsee: abz-wedel@wsv.bund.de, Stiftung Lebensraum Elbe, Integrierte Station Unterelbe
- **Bauweise:** 5 Deckwerksabschnitte (Deckwerkslänge ca. 600 m) wurden auf jeweils 10 m um 60-80 cm abgeflacht um Überströmung des Hinterlands zu ermöglichen (500 t Wasserbausteine bewegt). Die Sohle und Flanken der Absenkung wurden mit Flussmatratzen gesichert.
- **Entwicklung:** Es hat sich Vegetation in den Absenkungen ausgebreitet. Die Gitter der Flussmatratzen lösen sich zum Teil auf. Die Maßnahme scheint aber nach wie vor stabil.

Beginnende Auflösung der Gitter (01/2026).

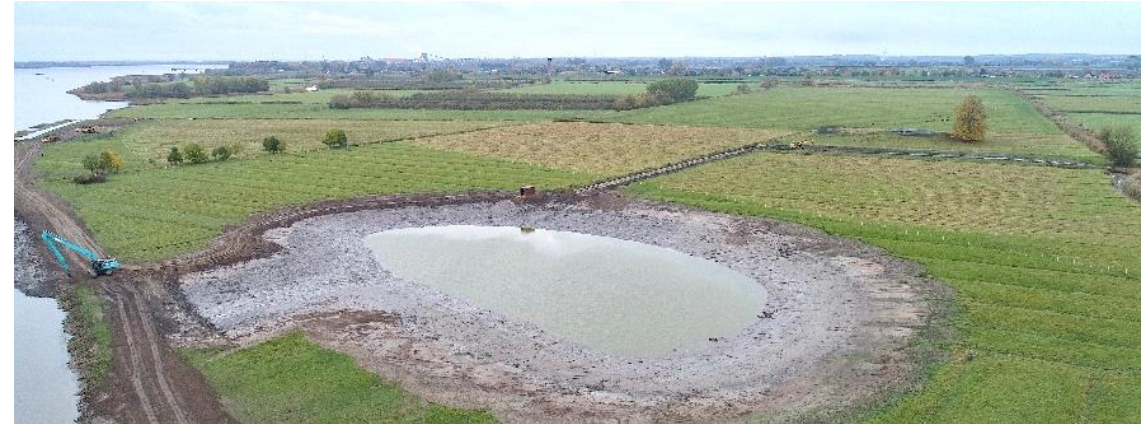
Uferschlenze während der Bauarbeiten in 2020

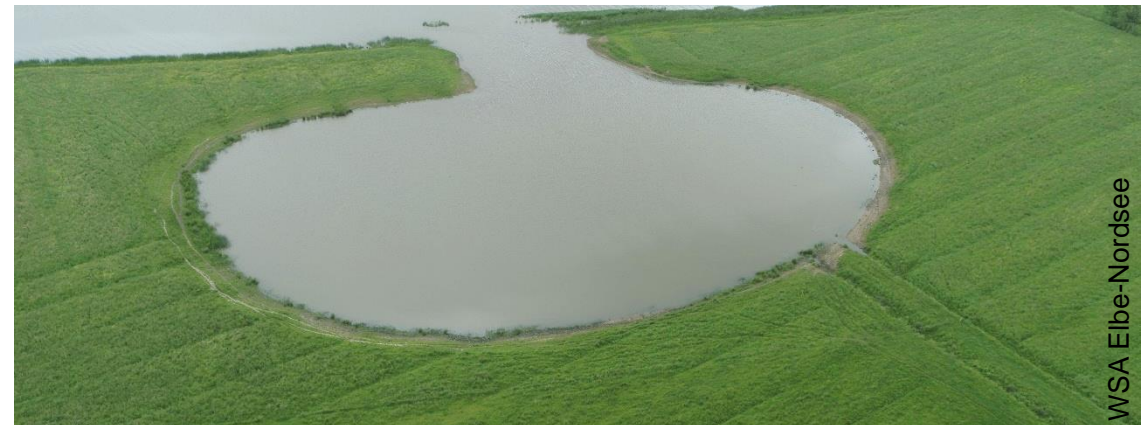
Uferschlenze in 2024

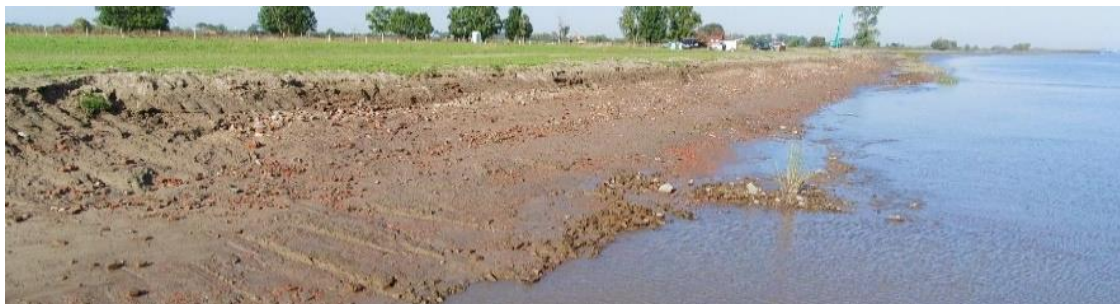
Entsteinter Uferbereich in 2020

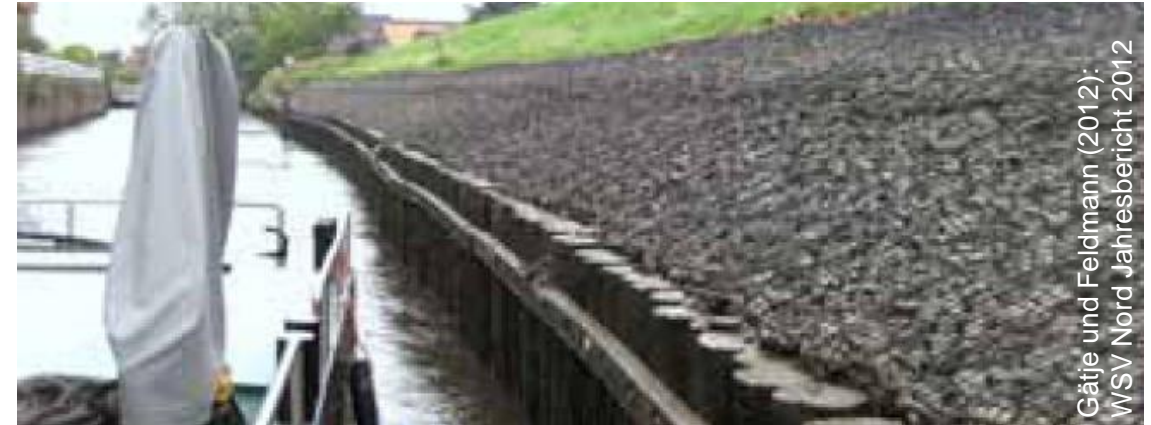
Eingebaute Pfahlwandsicherung (2012)

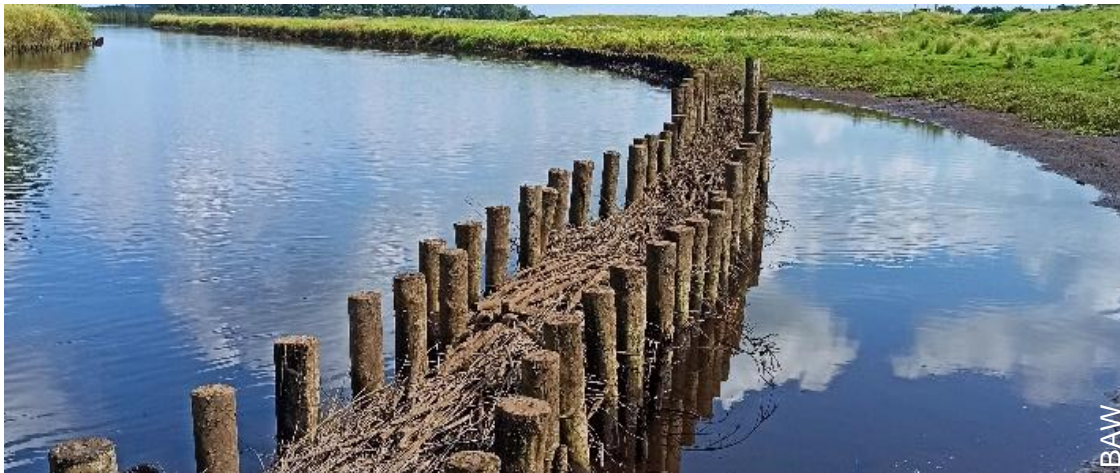
Nicht fertiggestellte Buschkiste im Sommer 2025. Die Pfähle wurden im Nachgang noch auf eine einheitliche Höhe gebracht.
