# Technisch-biologische Ufersicherung in Ästuaren

## Maßnahmensammlung im Tidebereich

Stand: 30.04.2026

Version: 4

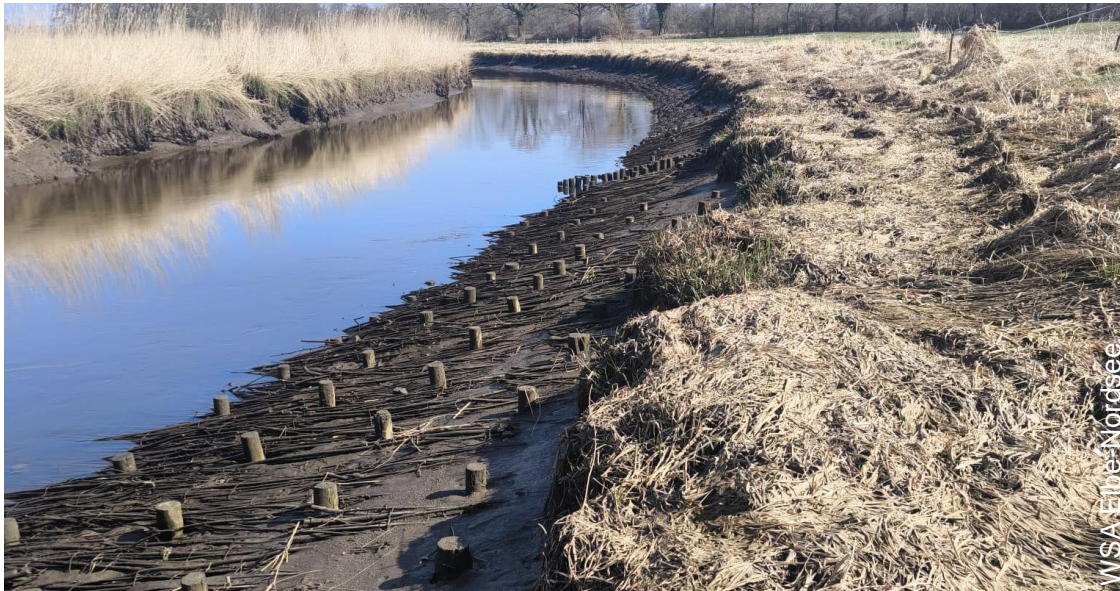
Maßnahme im April 2026, oberer Teil von Vegetation bedeckt.

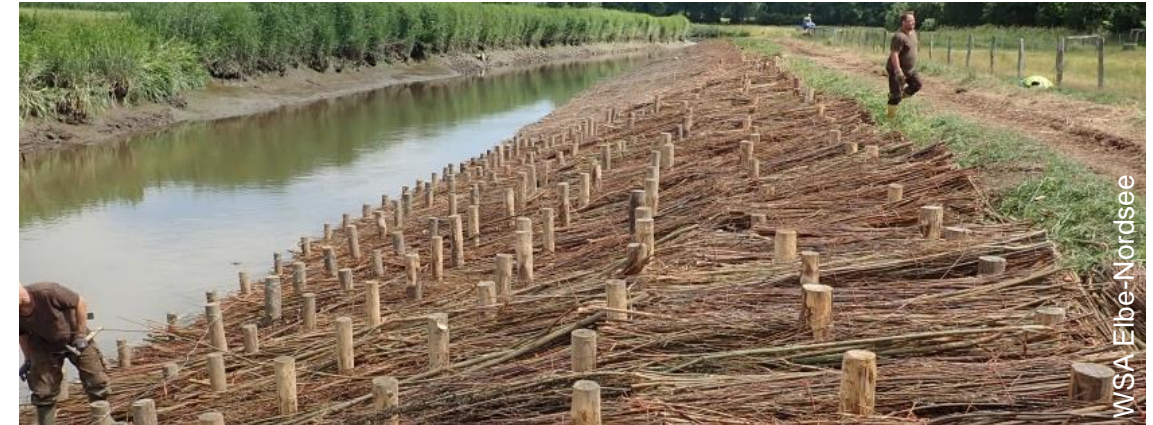
Maßnahme während des Baus in 2018.

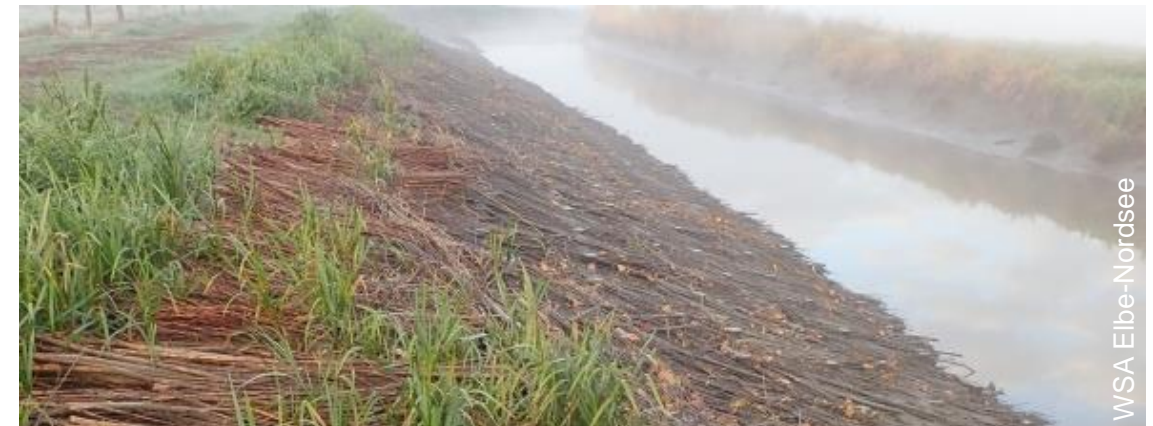
Maßnahme 4 Wochen nach Bauabschluss in 2018.

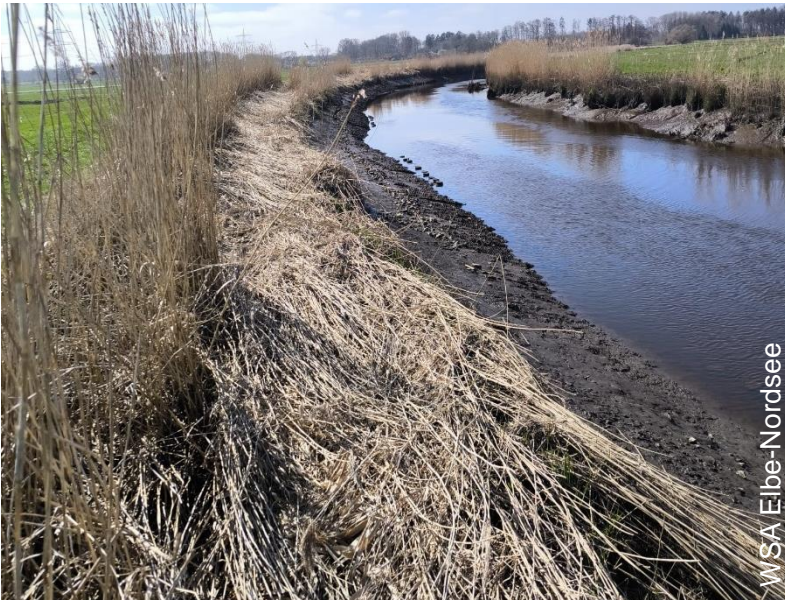
Maßnahme im April 2026.

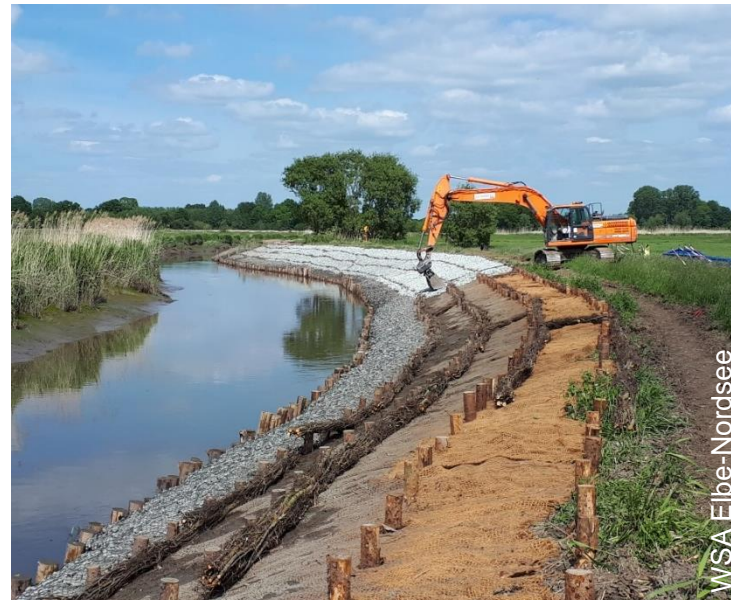
Bau der Maßnahme in 2020.

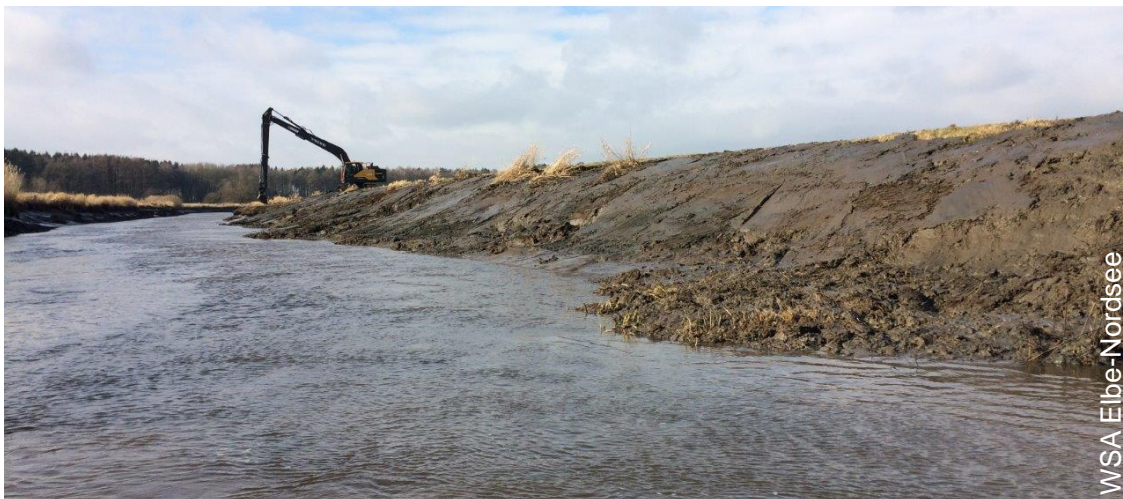
Böschungprofilierung in 2019.

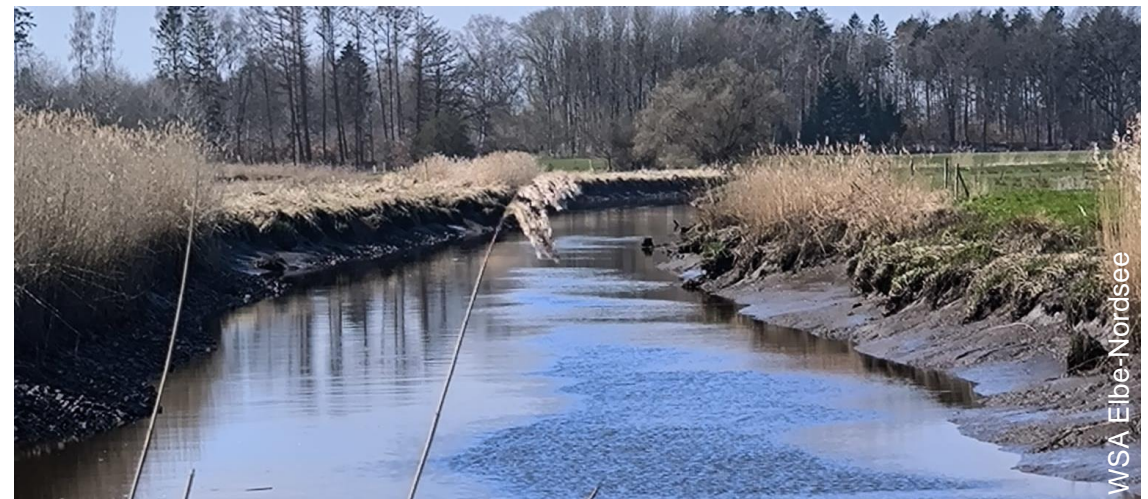
- **Km 7,500-8,080** rechtes Ufer Pinnau
- **Ausführungszeit:** 7. Kalenderwoche 2019
- **Ansprechpartner:** WSA Elbe-Nordsee: abz-glueckstadt@wsv.bund.de
- **Bauweise:** Um Auskolkungen und Uferabbrüche an scharliegenden Deichen zu sanieren wurde im Rahmen eines Pilotversuches der in die Pinnau abgerutschte Boden (bindig, durchwurzelt) mit einem Bagger anprofiliert, um zu testen, ob das angedeckte Material im hergestellten Böschungsprofil lagestabil bleibt.
- **Entwicklung:** Der Reetbewuchs hat sich nach kurzer Zeit wieder eingestellt. Bedingt durch andauerndes starkes Hochwasser im Winter 2019/20 ist allerdings das bindige Bodenmaterial durchweicht und wieder abgerutscht, bevor die Durchwurzlung des neuen Bewuchses gegriffen hat. Die Maßnahme hat sich nicht wie gewünscht entwickelt und wird voraussichtlich in 2026 mit einer anderen Maßnahme überbaut werden.

Uferbereich im April 2026.

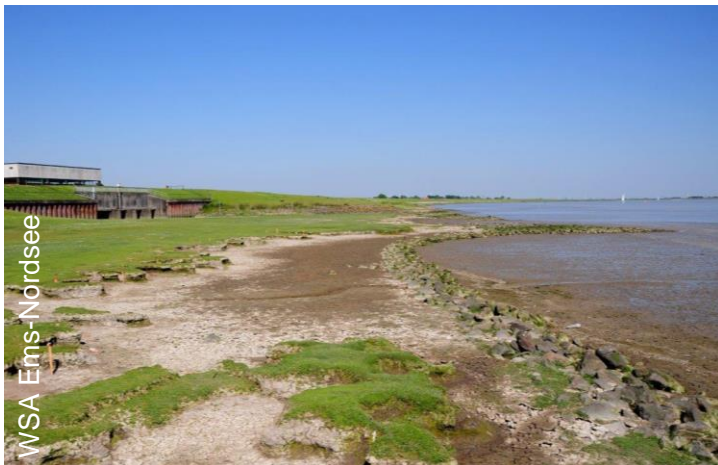
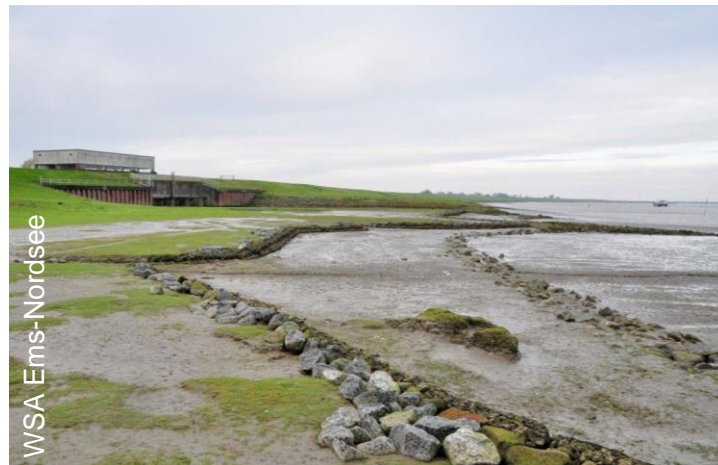
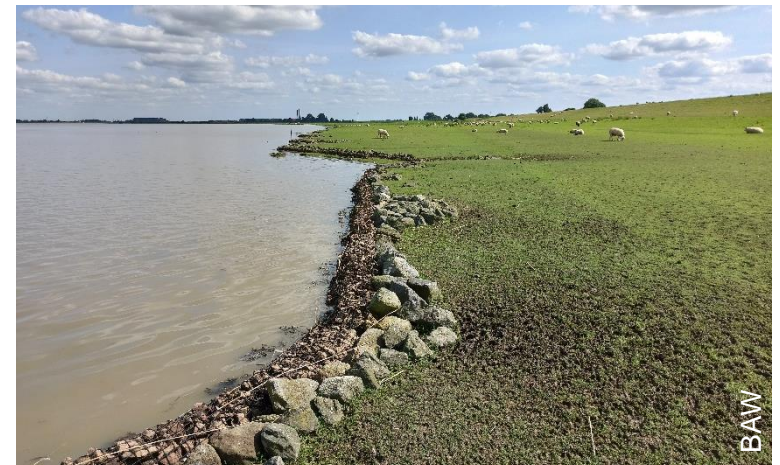
Erosives Ufer vor dem Bau der Maßnahme (links) und unmittelbar danach (Mitte) sowie in 2021 (rechts).
