**WASSER- UND  
SCHIFFFAHRTSAMT  
Mannheim**

**BUNDESANSTALT  
FÜR WASSERBAU  
Karlsruhe**

**Einrichtung einer Versuchsstrecke mit  
technisch-biologischen Ufersicherungen  
Rhein km 440,6 bis km 441,6,  
rechtes Ufer**

**Zweiter Zwischenbericht  
Erste Monitoringergebnisse 2012  
20.06.2013**

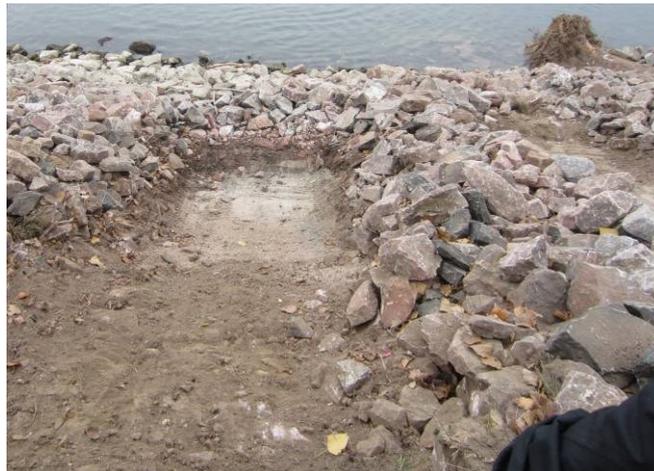
Bild 4.2-1: Pflanzgräben vor Einbau der Pflanzen (9.11.2011)

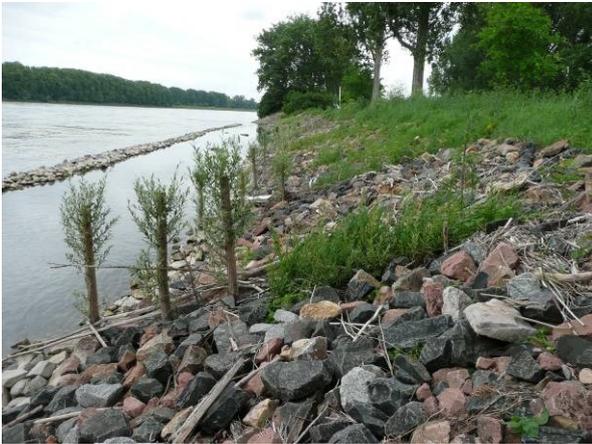
Bild 4.2-3: Entwicklung der Pflanzgräben bis zum Juni 2012

Die im Juni und Oktober 2012 durchgeführten vegetationskundlichen Untersuchungen haben gezeigt, dass sich die eingebauten Pflanzelemente (Setzstangen, Weidenfaschinen, Hecken-/Buschlagen) überwiegend kräftig und vital entwickeln konnten (vgl. Bild 4.2-3). Die gepflanzten Arten der **Buschlagen und Weidenfaschinen** (Purpur-, Silber-, Korb-Weide) und der **Heckenlagen** (Gewöhnliche Esche, Schneeball, Hasel, Trauben-Kirsche und Feld-Ahorn) bildeten bis auf wenige Einzelverluste (1x Trauben-Kirsche, 3x Schneeball) (vgl. Bild 4.2-4) und Einzelsträucher mit schlechter Wuchsleistung und Vitalität (1x Schneeball, 2x Trauben-Kirsche, 3x Gewöhnliche Esche), junge Triebe von derzeit 0,5 - 1,5 m Länge mit gesundem Blattwerk aus. Sowohl zu Beginn des Blattwachstums aufgetretener Insektenfraß (Mai 2012) als auch mehrere Überstauereignisse aufgrund hoher Wasserstände (vgl. Bild 2.3-1) führten nicht zu Ausfällen einzelner Bauweisen. Die genannten Verluste traten ausschließlich bei den am 16.3.12 nachgepflanzten Sträuchern auf.

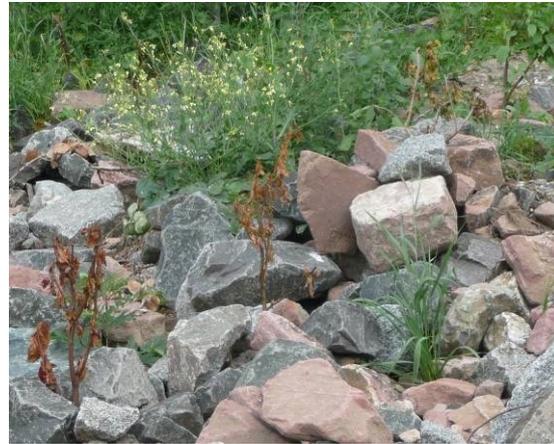
Bild 4.2-4: Pflanzgraben mit einzelnen abgestorbenen Heckenpflanzen (5.6.2012)

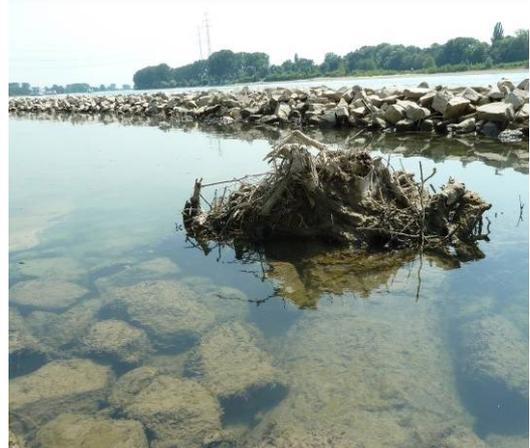
Bild 4.2-6: Ablagerung einer dünnen Schlammschicht auf den Wasserbausteinen und Wurzeltellern im Schutz des Steinwalls

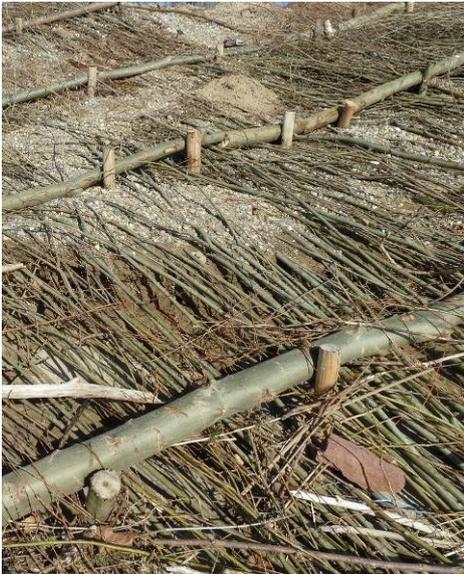
ca. 2,37 m über AZW in Mitte Versuchsstrecke) führten lokal zum Austrag von Bodenmaterial, das sich insbesondere über, aber auch zwischen und unterhalb der Spreitlagen befand. Begünstigt wurde dies dadurch, dass nur Weidenäste mit kleinen Astdurchmessern in der Umgebung zur Verfügung standen, die nicht flächendeckend verlegt werden konnten. Sowohl die schützende dünne Sand-/Kiesschicht auf den Spreitlagen als auch Feinmaterial unter den Astlagen wurden lokal erodiert. Außerdem fanden böschungsabwärts gerichtete Bodenumlagerungen unter den Weidenästen statt. Die Kornverteilungskurven der oberflächennah unter den Spreitlagen anstehenden Böden sind im Bild 4.3-5 dargestellt. Es handelt sich um schluffige, z. T. kiesige Sande, die bei den auftretenden Belastungen erosionsgefährdet sind.

Bodenerosion und -umlagerungen führten zu stellenweise fehlendem Bodenkontakt der Weidenäste (vgl. Bild 4.3-3). Lokale Vertiefungen bis ca. 30 cm wurden beobachtet.

Bild 4.3-3: Weidenäste mit stellenweise fehlendem Bodenkontakt

Um dem fehlenden Bodenkontakt der Astlagen, der für ein Anwachsen notwendig ist, und einer Austrocknung des Lebendmaterials entgegenzuwirken, wurde Mitte März 2012 erneut Kiessand aufgebracht und mit Wasser eingeschlämmt. Bereits im Januar 2012 wurden die Pflöcke und Riegelhölzer nachgeschlagen und der Maschendraht in der unteren Böschungshälfte mit einzelnen Wasserbausteinen beschwert, um weitere Umlagerungen von Reisig zu begrenzen. Dadurch konnte eine Stabilisierung der Weidenspreitlagen erreicht werden, was die nach diesen Maßnahmen im April 2012 eingemessenen Querprofile (siehe Anlagen 3.4 und 3.5) zeigen. Die erfasste Böschungsoberkante unter den Spreitlagen zeigt nur noch geringe Unregelmäßigkeiten.

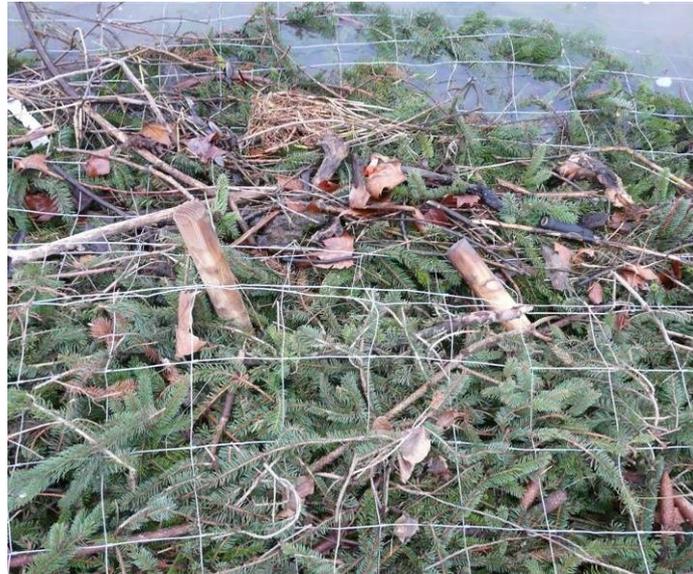
Bild 4.3-4: Gelockerte Pflöcke im Überstaubereich der mit Reisig abgedeckten Weidenspreitlage

Infolge von Auftrieb wurden einzelne Pflöcke und Riegelhölzer im Überstaubereich während der hohen Wasserstände gelockert bzw. herausgezogen (Bild 4.3-4). Aufgrund der im Untergrund noch vorhandenen Steinreste konnten die Pflöcke beim Einbau teilweise nicht bis in Solltiefe (0,8 bis 1,0 m) eingeschlagen werden und waren demzufolge weniger stabil als geplant. Außerdem kam es im überstauten Bereich zur teilweisen Reisigverlagerung unter dem Maschendraht, so dass auch das Fichtenreisig keinen ausreichenden Erosionsschutz bieten konnte. Eine akute Gefährdung der Böschungsstandsicherheit bestand nicht, für die langfristige Stabilität und weitere Entwicklung der Weidenspreitlagen waren jedoch einige Sanierungsmaßnahmen erforderlich.

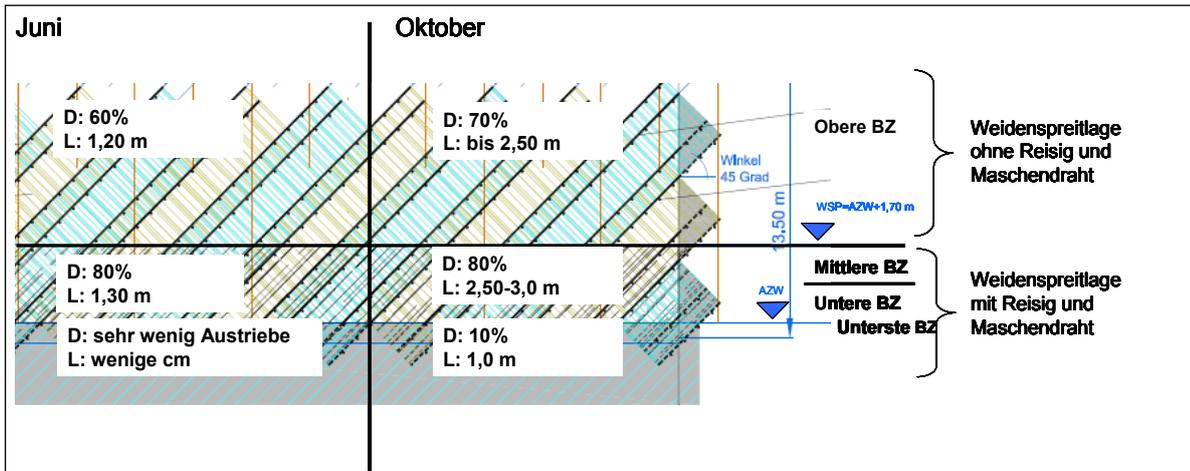
Bild 4.3-8: Vereinfachte Skizze (Draufsicht) von VF 2 mit den einzelnen Böschungszonen (BZ) und den darin ermittelten Deckungsgraden (D) und Längen (L) der Weidentriebe

Die Weiden im Bereich zwischen AZW + 0,5 m und ca. AZW + 1,7 m brachten, im Vergleich zu den Weiden der anderen Zonen, die längsten Triebe (bis 1,30 m) hervor (vgl. Bild 4.3-8). Die Austriebe der Purpur-Weide, die beim Einbau mengenmäßig überwog, dominierten im gesamten Böschungsquerschnitt (Deckung ca. 50 - 70 %) gegenüber den Trieben der Silber-Weide (Deckung ca. 5 - 15 %). Die in der oberen Böschungshälfte eingebrachten Äste der Korbweide waren bis zum Juni noch nicht ausgetrieben.

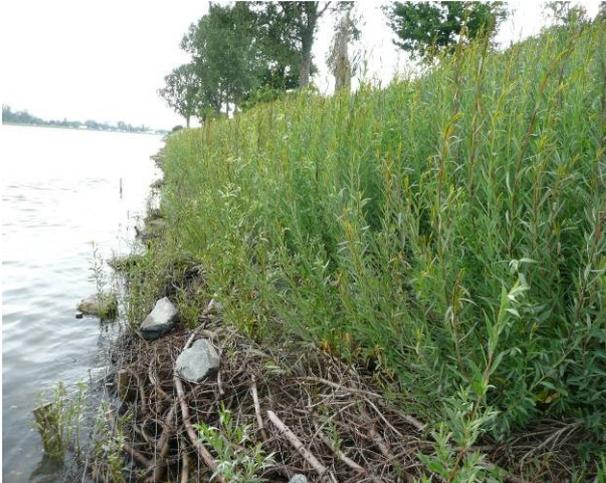
Bild 4.3-9: Geringe Triebentwicklung im Bereich unterhalb AZW + 0,5m aufgrund höherer Wasserstände (5.6.2012)

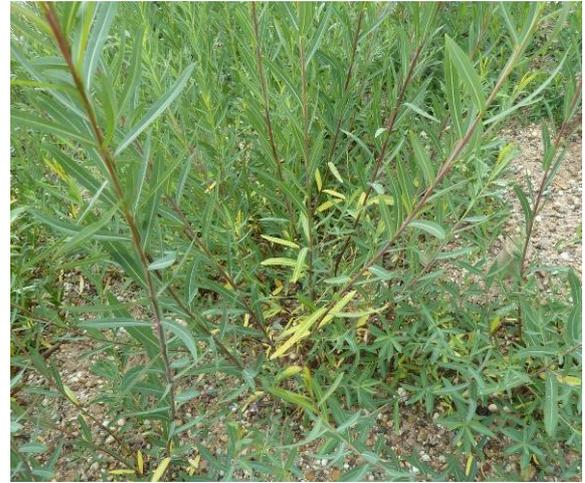
Die Weiden wiesen unabhängig von der Art zum Zeitpunkt der Kartierung Anfang Juni bereichsweise gelbe Blätter an den Triebansätzen auf, was vermutlich auf die Schattenwirkung des dichter werdenden Bewuchses oder Trockenheit zurückzuführen ist (vgl. Bild 4.3-10). Die gelben Blätter konnten überwiegend im mittleren Böschungsbereich beobachtet werden, wo nach vereinfachtem Baugrundschnitt (vgl. Bild 2.1.2 und Bild 6 in (BAW, BfG, 2010)) kiesige Sande anstehen, die das Wasser stärker ableiten als der im oberen Böschungsbe- reich anstehende Auenlehm.

Bild 4.3-10: Gelbe Blattverfärbungen an den Triebansätzen mancher Weiden (5.6.2012)

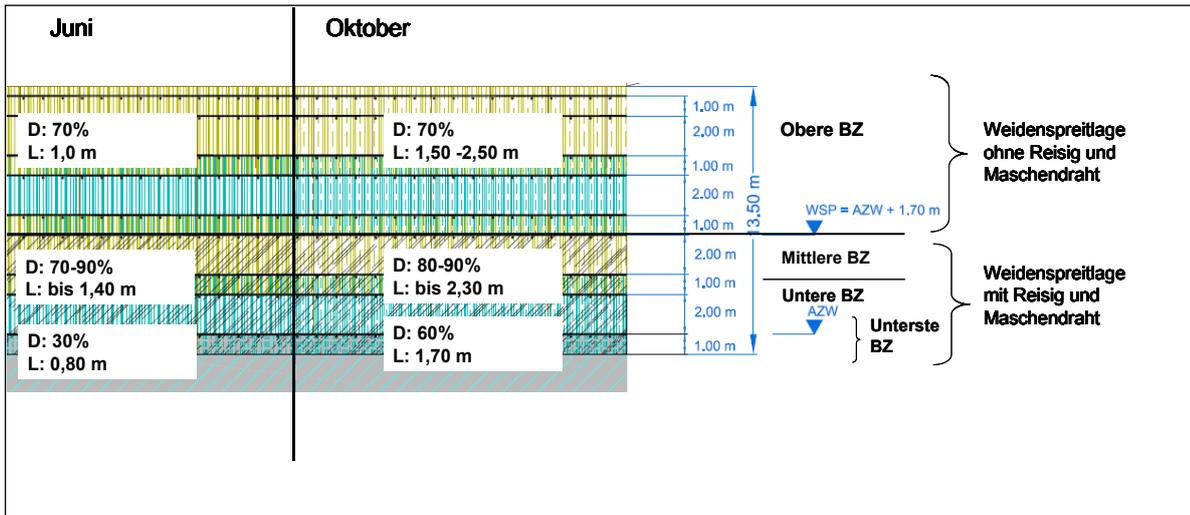
Zum Zeitpunkt der Juni-Kartierung lag der Wasserstand im VF 3 ca. 20 cm über AZW. Auch hier zeigten die Ergebnisse Unterschiede in der Gesamtdeckung und im Längenwachstum der Weidentriebe bezogen auf die unterschiedlichen Böschungszonen (vgl. Bild 4.4-6). Die **untere und mittlere** Böschungszone (unterhalb AZW + 1,70 m; mit Reisig und Maschendraht überdeckt) wies – im Gegensatz zu VF 2 – innerhalb des Versuchsfeldes Unterschiede in der Gesamtdeckung auf. In der oberstromigen Hälfte des VF betrug die Gesamtdeckung ca. 70 %, in der unterstromigen Hälfte des VF ca. 90 %. Im **untersten** Bereich (AZW +/- 0,5 m), der bei den überwiegend aufgetretenen mittleren Wasserständen (zwischen AZW und AZW + 0,5 m vom 17.4 - 3.6.12 an 48 Tagen) ständig im Einflussbereich der schiffserzeugten Wellen lag, war auch im VF 3 der Deckungsgrad deutlich geringer als in den höher gelegenen Böschungsabschnitten. Allerdings wiesen die Weiden einen etwas dichteren Austrieb auf (durchschnittliche Gesamtdeckung etwa 30%) als in VF 2. Aufgrund der hier parallel zur Uferlinie angeordneten Riegelhölzer erfolgten die Austriebe entlang des untersten Riegelholzes, so dass ein kontinuierlicher linienförmiger Bewuchs – auch in dieser untersten Zone – entstand. Die diagonal gerichteten Riegelhölzer im VF 2 reichen dagegen immer nur mit ihren Enden in den untersten Böschungsbereich, so dass sich der Bewuchs hier zunächst nur punktuell entwickelte.

Bild 4.4-6: Vereinfachte Skizze (Draufsicht) von VF 3 mit den einzelnen Böschungszonen (BZ) und den darin ermittelten Deckungsgraden (D) und Längen (L) der Weidentriebe.

In der **oberen** Böschungszone (oberhalb AZW + 1,70 m) erreichten die Weidentriebe eine Gesamtdeckung von 70 %. Die wuchskräftigste Zone befindet sich in VF 3, ebenso wie in VF 2, somit im Bereich zwischen AZW + 0,5 m und AZW + 1,70 m (hier v. a. in der unterstromig gelegenen Böschungshälfte). TriebLängenunterschiede lassen sich analog zu den Ergebnissen der Deckungsgrade erkennen. In der untersten Zone (AZW +/- 0,5 m) erreichten die Weidentriebe Längen bis etwa 0,8 m, in der unteren und mittleren Böschungszone bis 1,40 m und in der oberen Böschungszone bis 1 m (vgl. Bild 4.4-6).

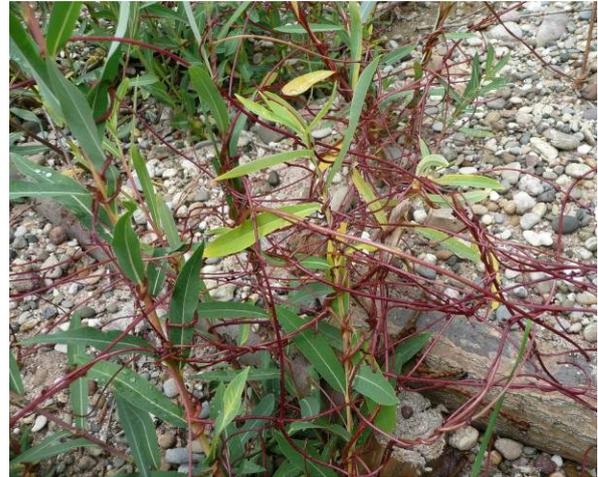
Bild 4.4-8: Junge, von Pappel-Seide umwickelte Weidentriebe

Als wuchskräftigster Bereich konnte, wie auch in VF 2, die untere und mittlere Böschungszone (von AZW + 0,5 m bis AZW + 1,70 m) ermittelt werden (vgl. Aussagen Kap. 4.3.4). Die künftige Entwicklung der Weidenspreitlagen muss wegen des schädigenden Einflusses, z. B. der Pappel-Seide, auf die Entwicklung der noch jungen Triebe weiter beobachtet werden, um ggf. rechtzeitig Pflegemaßnahmen durchführen zu können. Da die Weiden hier Uferschutzfunktion haben, muss jegliche Schwächung der Pflanzen verhindert werden.

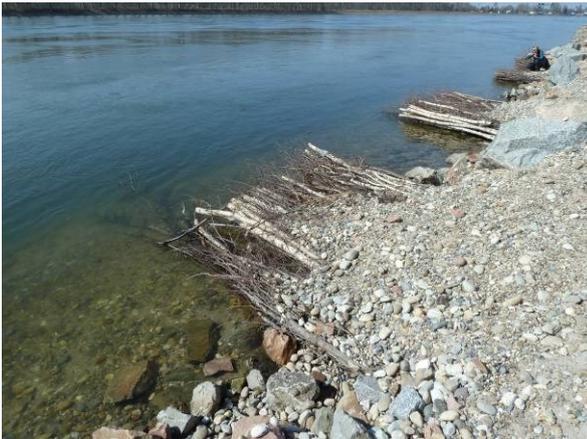
Bild 4.5-2: Beginnende Flachuferbildung im Bereich der Reisigfaschinen (22.3.12)

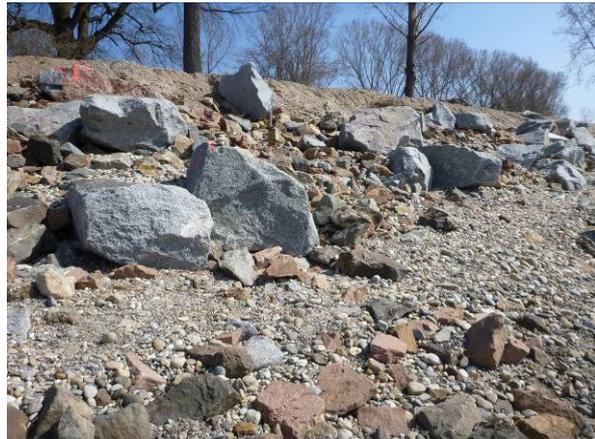
Bild 4.5-3: Substratvielfalt im Böschungsbereich (22.3.12)

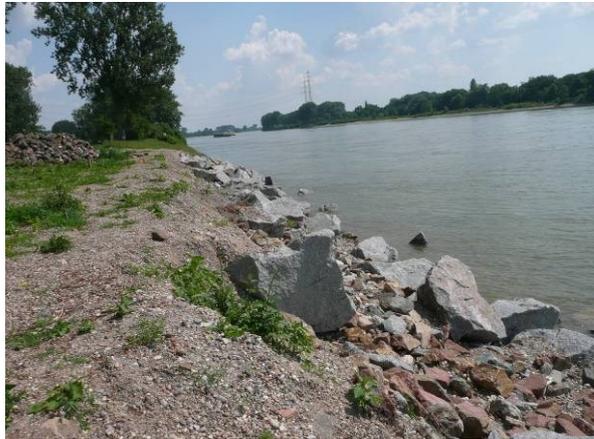
Bild 4.5-4: Vegetationsentwicklung im oberen Böschungsbereich (24.5.12)

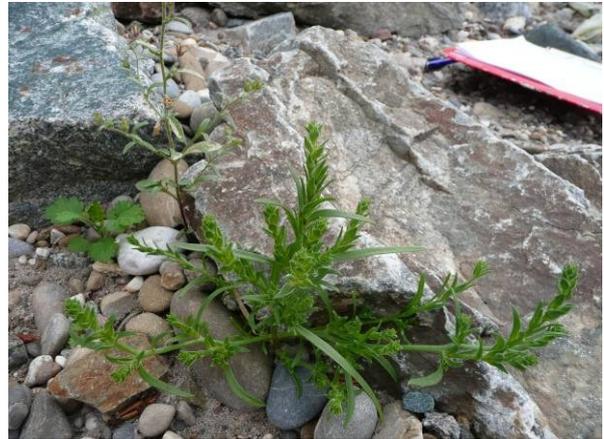
Bild 4.5-5: Beginnende Pflanzenentwicklung im Strömungsschatten größerer Steine (5.6.12)

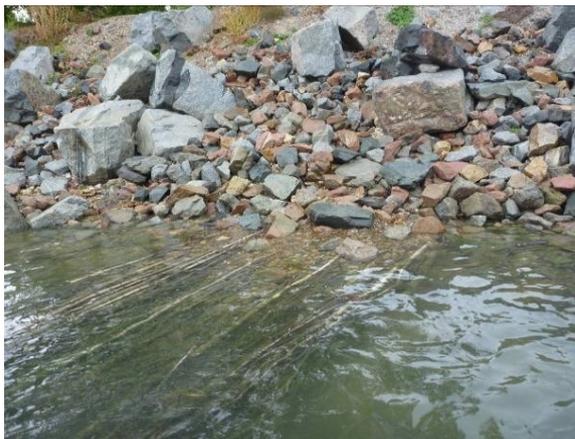
Bild 4.5-6: Wasserbedeckung der Faschine beim Befischungstermin am 25.09.2012

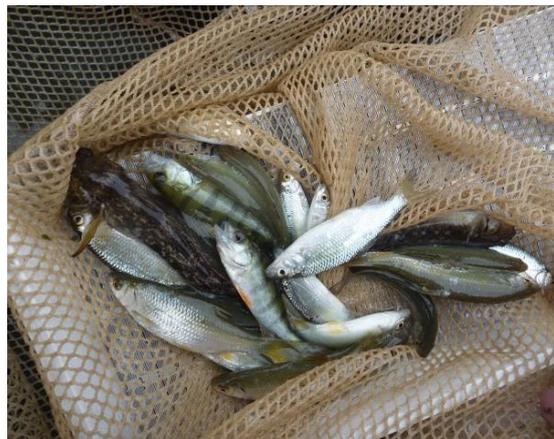
Bild 4.5-7: Artenvielfalt beim Befischen einer Reisigfaschine (u. a. Flussbarsch, Rotauge, Hasel)

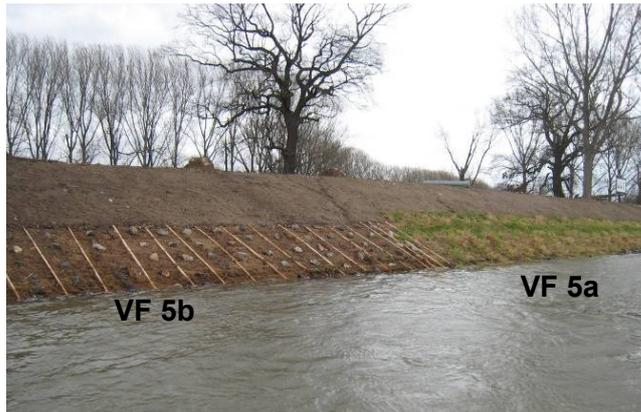
Bild 4.6-2: Blick vom Wasser aus auf VF 5a (rechts) und auf VF 5b (links) (15.12.2011)

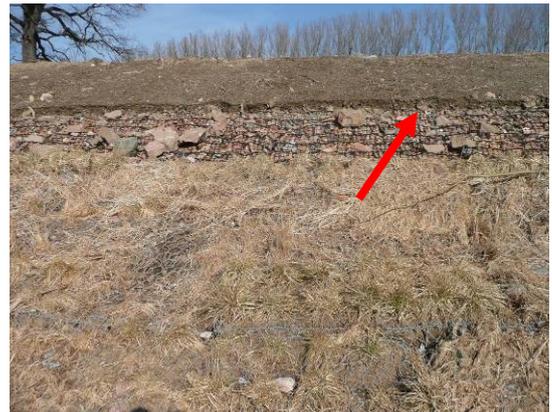
(ca. 2,70 m über AZW). Die Wasserstandslinie lag somit deutlich über Marke I (vgl. Tab. 2.3-2) und endete im Januar ca. 1 m unterhalb der Böschungsoberkante, die im Versuchsfeld bei etwa NN + 90,21 m liegt. Infolge des Abflusses bei Hochwasser wurde der auf den Steinmatratzen aufgebrachte Boden erwartungsgemäß erodiert. Bei niedrigeren Wasserständen war der aufgetretene höchste Wasserstand sehr gut am Übergang des erodierten zum liegengebliebenen Boden auf den Steinmatratzen zu erkennen (vgl. Bild 4.6-3).

Bild 4.6-3: VF 5a: Wasserstand vom 8.1.12, Erosionslinie siehe roter Pfeil (22.2.2012)

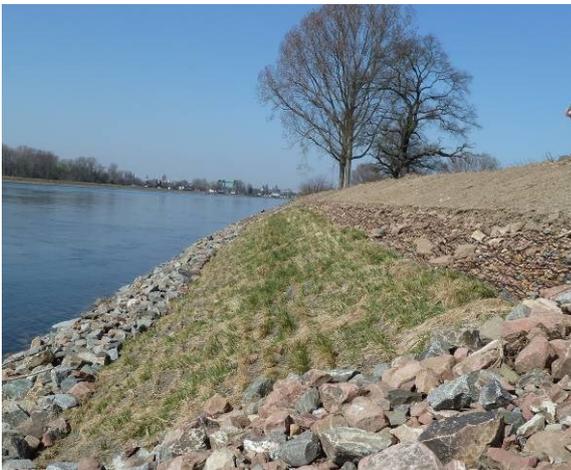
Bild 4.6-5: Röhrichtgabionen: Winteraspekt (Mitte März 2012)

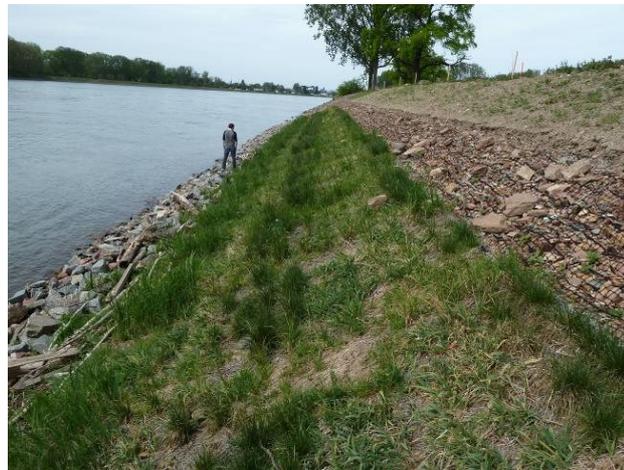
Bild 4.6-6: Röhrichtgabionen: Beginnende Vegetationsentwicklung (Ende April 2012)

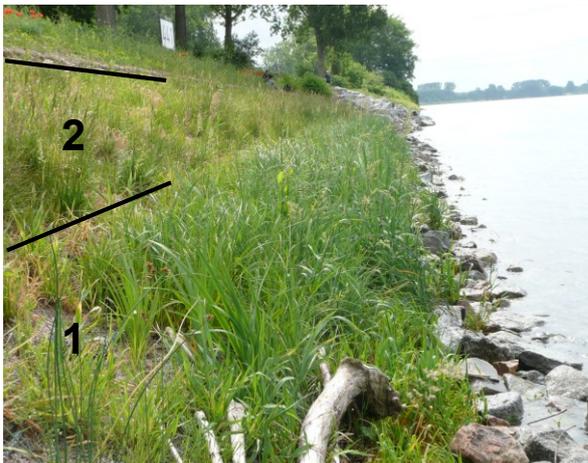
Bild 4.6-7: Wassereitige Pflanzzone 1 mit üppigem Bewuchs – optisch gut abgrenzbar von Pflanzzone 2 (06.06.12; Blick stromauf)

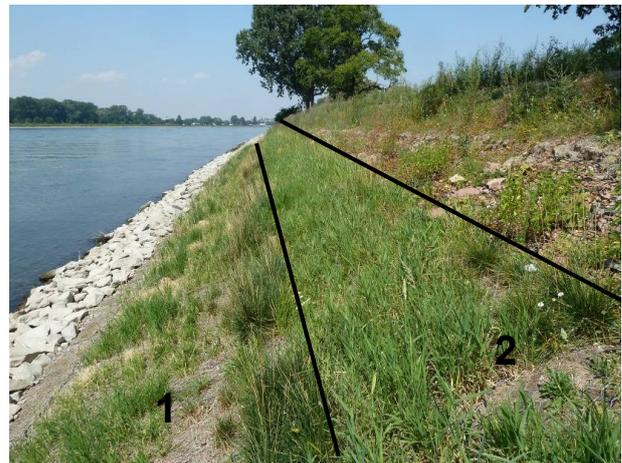
Bild 4.6-8: Pflanzzone 1 mit großen Fehlstellen pflanzlichen Bewuchses nach den hohen Juni/Juli-Wasserständen (Ende Juli 2012, nach 6-wöchigem Überstau; Blick stromab)

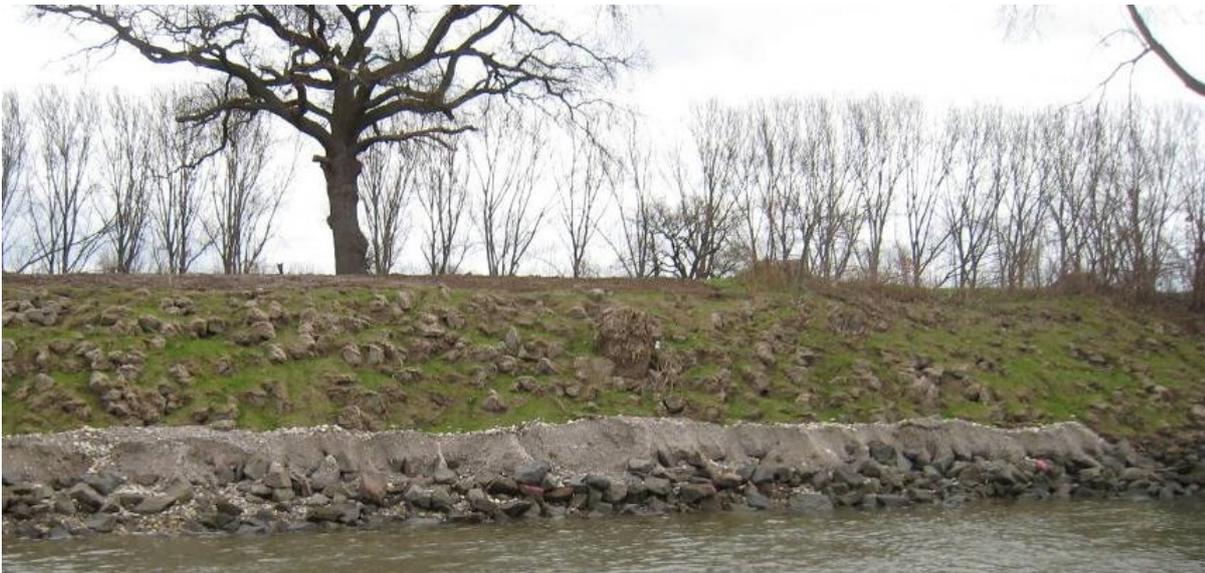
Bild 4.7-2: Flächig gekeimtes Saatgut oberhalb des nachträglich mit Kies verfüllten unteren Böschungsbereiches (15.12.11)

Anfang November war ein erster grüner Flaum auf dem verbliebenen Alginat vom keimenden Saatgut zu erkennen. Anfang Dezember war das Versuchsfeld flächig mit einer jungen und empfindlichen Grasschicht bewachsen (vgl. Bild 4.7-2).

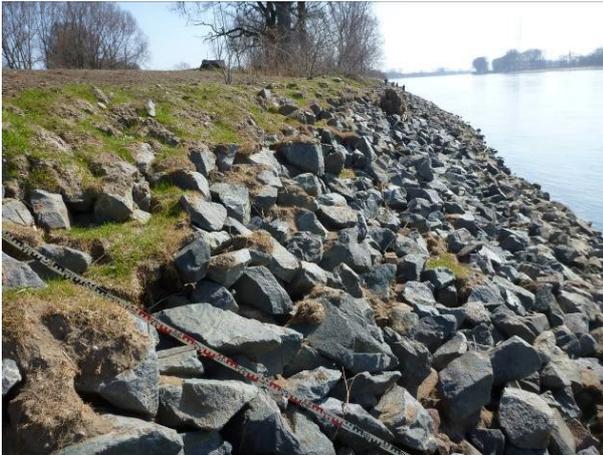
Bei einer Begehung Mitte März 2012 wurde festgestellt, dass sich der nicht erodierte oberste Böschungsbereich begrünte und auch auf dem im Lückensystem der Steinschüttung verbliebenen Alginat ein grüner Flaum zum Vorschein kam (vgl. Bild 4.7-3). Das Alginat war somit zwischen den Wasserbausteinen doch weitgehend erosionsstabil. Auch die Röhrichtbulte im Bereich um AZW entwickelten erste Austriebe (vgl. Bild 4.7-4).

Bild 4.7-3: Junge Grasschicht auf verbliebenem Alginat, auch im Lückensystem der Steinschüttung (22.3.12)

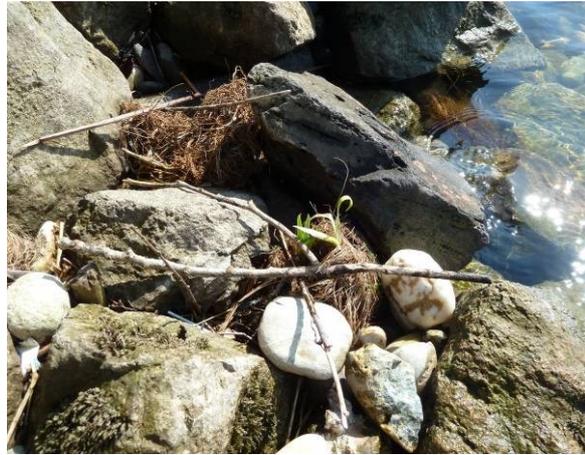
Bild 4.7-4: Austreibende Sumpfschwertilie (22.3.12)

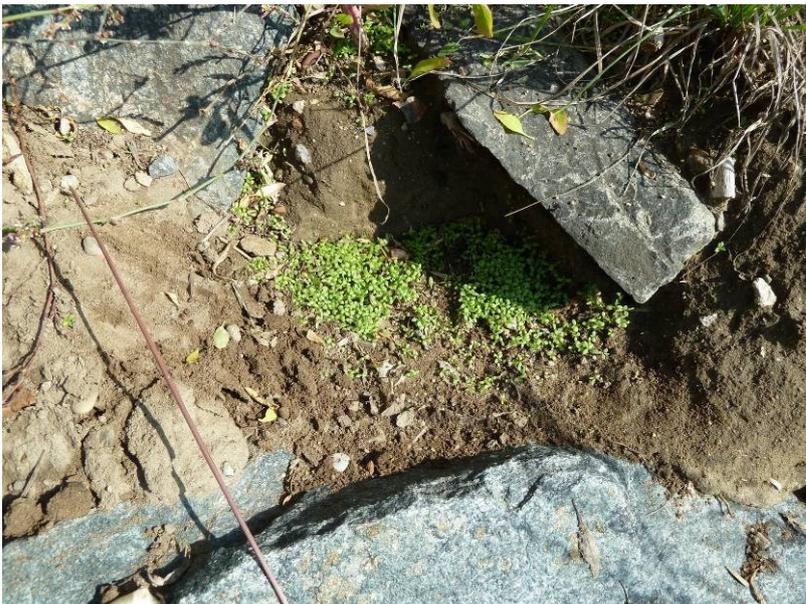
In der oberen, bisher vom Hochwasser noch unbeeinflussten Böschungszone blieb die Gesamtdeckung bis zum Oktober bei ca. 30%. Auch im Herbst dominierten die Grünlandarten der Nassansaat, wobei Weidelgras überwiegend die lichte Grasdecke bildete. Daneben traten weiterhin Arten der Unkrautfluren und Kratzbeergestrüpp auf. Auffällig viele Keimlinge hatten sich auf den Alginat-Restflächen, auch in den Lücken der Wasserbausteine angesiedelt (vgl. Bild 4.7-5).

Bild 4.7-5: Keimlinge auf Oberboden-Alginat (10.10.12)

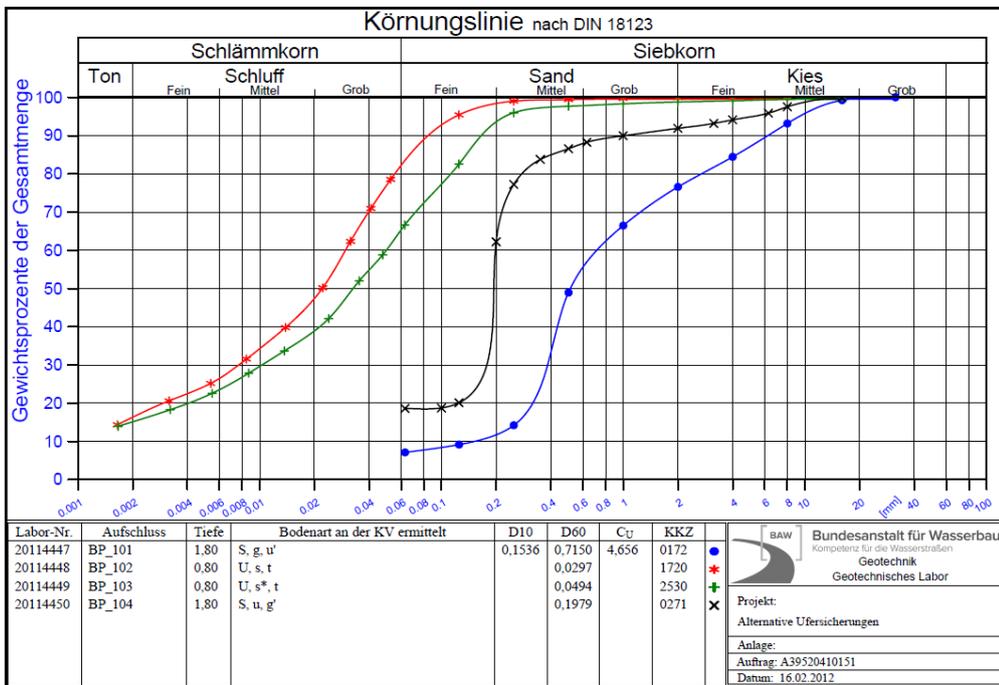
Die Kornverteilungskurven der oberflächennah unter den Filtermatten anstehenden Böden sind in den Bild 4.8-2 (VF 7a1 und 7a2) und Bild 4.8-3 (VF 7b und 7c) dargestellt. Es handelt sich um schluffige, z. T. kiesige Sande und sandige Schluffe, die bei den auftretenden Belastungen erosionsgefährdet sind.

Bild 4.8-2: Kornverteilungskurven im oberflächennahen Boden im VF 7a1 und 7a2

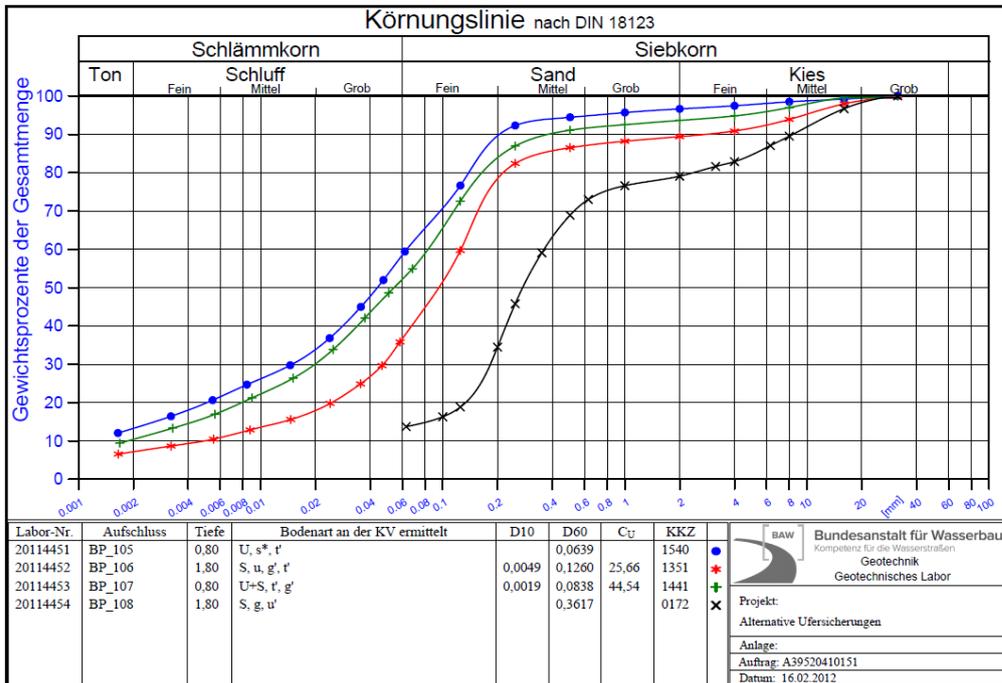
Bild 4.8-3: Kornverteilungskurven im oberflächennahen Boden im VF 7b und 7c

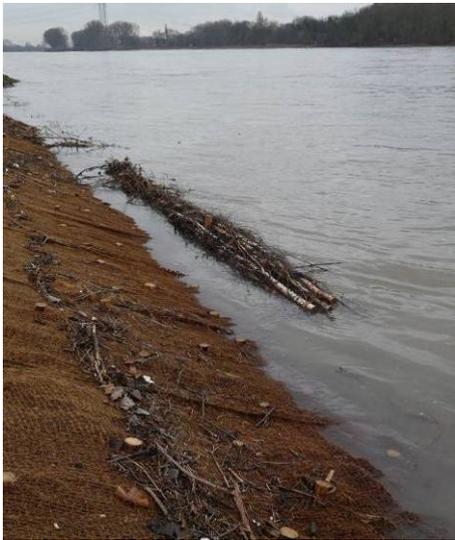
Bild 4.8-4: Aufgetriebene Totholzfaschine in VF 7a1 (Dez. 2011)

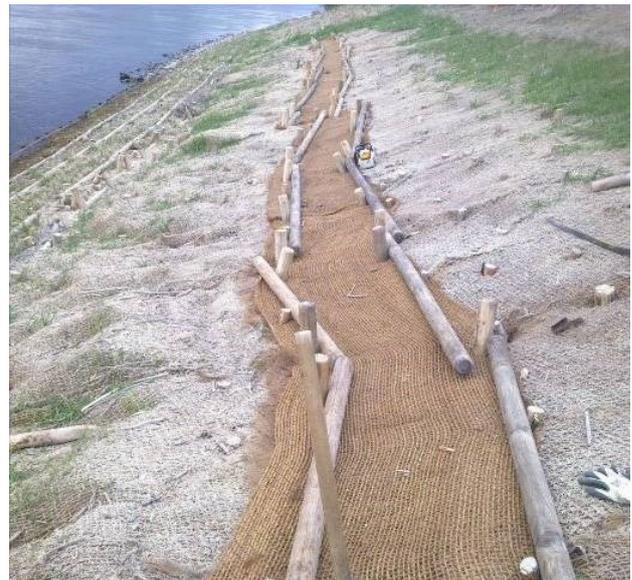
Bild 4.8-8: Verpflockung des neu überspannten Kokosvlieses in VF 7a1/7a2 (7.4.2012)

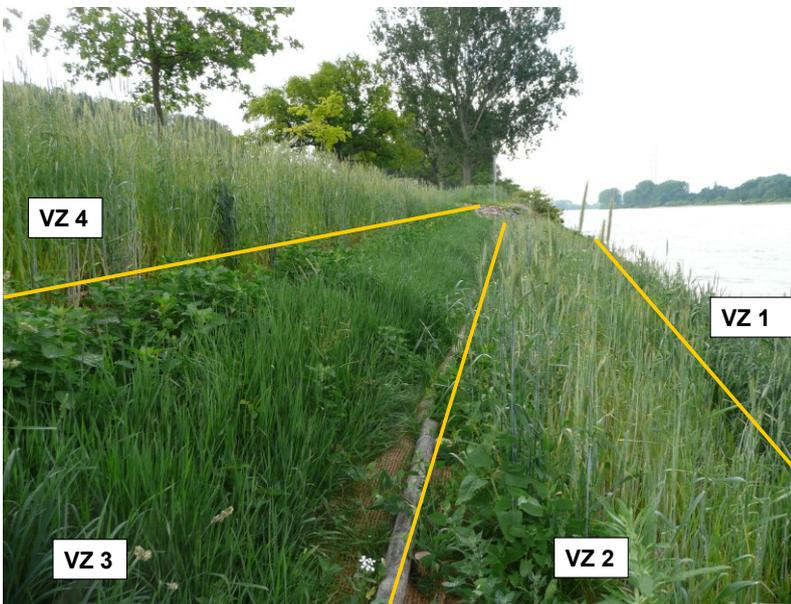
Zum Zeitpunkt der Juni-Kartierung (6.6.12) war der Wasserstand in VF 7 so hoch (ca. 72 cm über AZW), dass der Mattentyp blau (vgl. Bild 4.8-12) komplett unter Wasser stand und nicht kartiert werden konnte. Auf der restlichen Böschung hatten sich optisch vier gut voneinander abgrenzbare Vegetationszonen (VZ) entwickelt, die jeweils differenziert kartiert wurden. Die VZ 1-4 sind im Bild 4.8-13 dargestellt.

Bild 4.8-13: Vier optisch ausgeprägte Vegetationszonen (VZ) in VF 7a.  
 Lage der Totholzfaschine bei AZW +1,70 m zwischen VZ1 und VZ 2.  
 Sichtbare Querriegel aus Sanierungsmaßnahme zwischen VZ 2 und VZ 3.

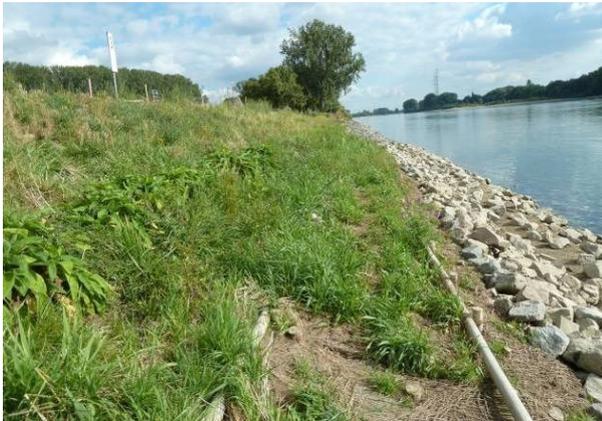
Nach den notwendigen Sanierungsarbeiten Ende Juli 2012 entwickelte sich das gesamte Versuchsfeld 7a gut (vgl. Bild 4.8-16). Mitte September standen viele Röhrichte und feuchte Hochstauden in Blüte, überwiegend Arten, die noch aus der ursprünglichen Vorkultivierung stammten (vgl. Bild 4.8-17). Am 10.7.12 konnte beobachtet werden, dass sich wilde Kanadagänse bevorzugt zwischen den Röhrichten aufhielten und den Bewuchs fraßen (Bild 4.8-18).

Bild 4.8-16: Entwicklung des VF (14.9.12)

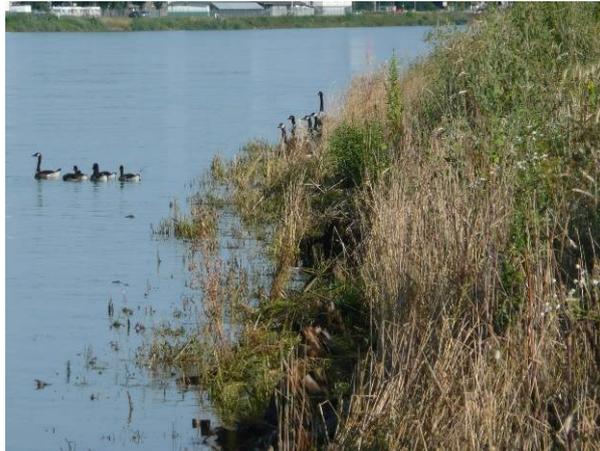
Bild 4.8-18: Kanadagänse in VF 7c (10.7.12)

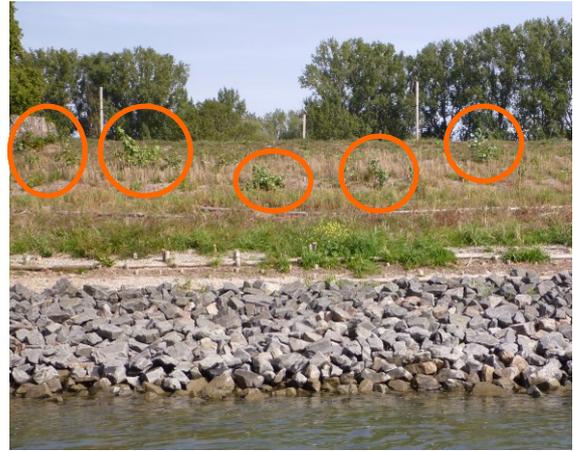
Bereits Mitte August wurde ein verstärkter Pappeljungwuchs im VF 7a festgestellt (vgl. Bild 4.8-19). Dieser Jungwuchs entstammte als Wurzelbrut den Altpappeln, die ursprünglich an der Böschungsoberkante standen und für die Anlage der Versuchsstrecke gefällt wurden.

Bild 4.8-19: Pappeljungwuchs – markierte Stellen (20.9.12)

Sie breiteten sich über die gesamte Versuchsfeldlänge aus und wurden im Rahmen eines Pflegeganges beseitigt.

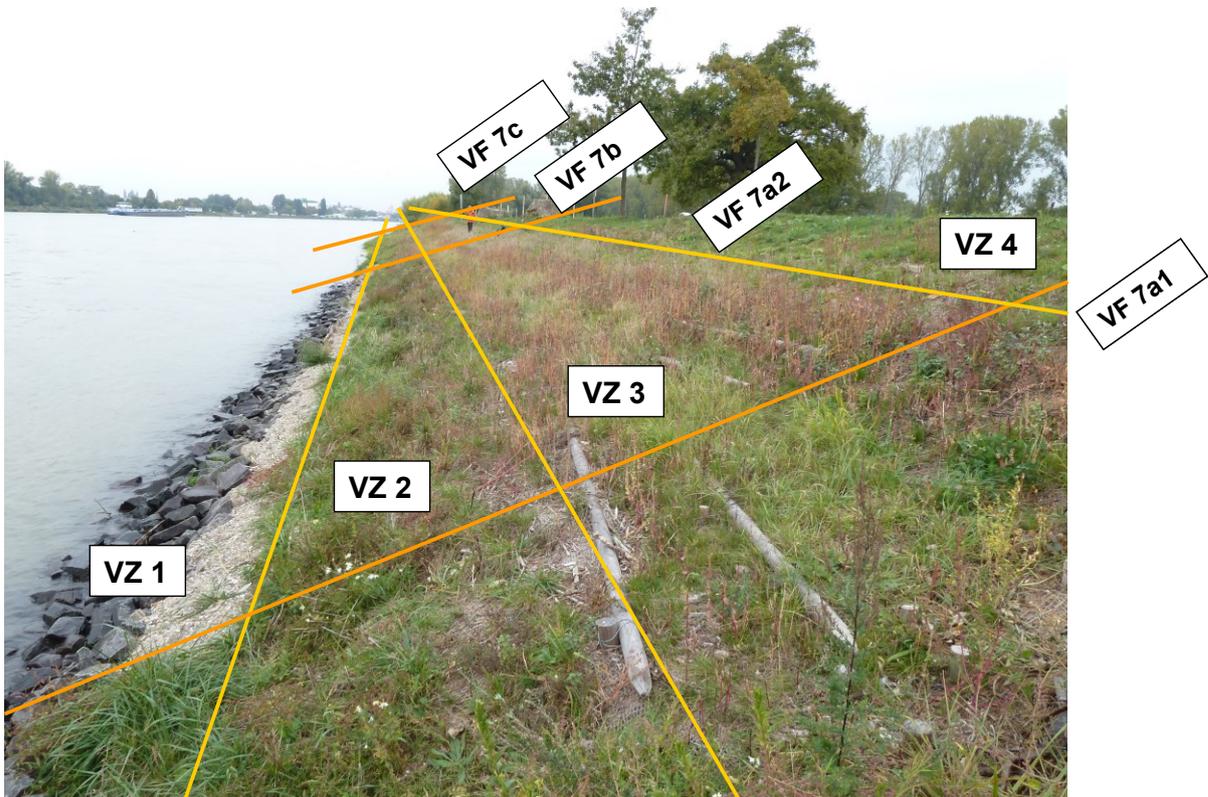
Bild 4.8-20: Optisch differenzierbare Vegetationszonen (VZ) im Herbst, analog zu Bild 4.8-10 (hier Blickrichtung stromab, VZ 1 bereits saniert)

Vegetationszone 3 war im Oktober überwiegend durch das dominante Vorkommen von Weißem Gänsefuß gekennzeichnet, der Deckungen bis 25% erreichte (vgl. Bild 4.8-20, rötlich wirkend und Tab. 4.8-3). Wie bereits beschrieben liegt VZ 3 in dem Bereich, der nachträglich mit Boden verfüllt und mit Rasensoden belegt und verpflockt wurde. Hier konnte die durchschnittlich ca. 0,5 m hohe Krautschicht eine Deckung von 70% erreichen. Es dominierten die Grünlandarten Quecke, Weidel- und Knauelgras, neben Glatthafer, Rot- und Rohr-Schwingel. Weitere Grünlandarten wie Wilde Möhre, Wegerich, Wiesen-Schafgarbe, Wolliges Honiggras und verschiedene Wicken konnten mit geringerer Deckung < 5% erfasst werden.

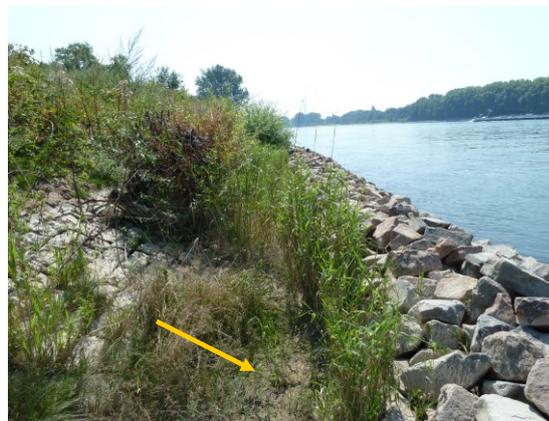
Im Juli wurde festgestellt, dass sich nach höheren Wasserständen Schlamm im flachen Bereich hinter dem Wall abgelagert hat (vgl. Bild 4.9-5) – eine Entwicklung, die sehr positiv zu werten ist, da der Schlamm Nährsubstrat für die weitere Pflanzenentwicklung stellt.

Bild 4.9-5: Schlammablagerung (Pfeil) hinter Steinwall (Ende Juli 2012)

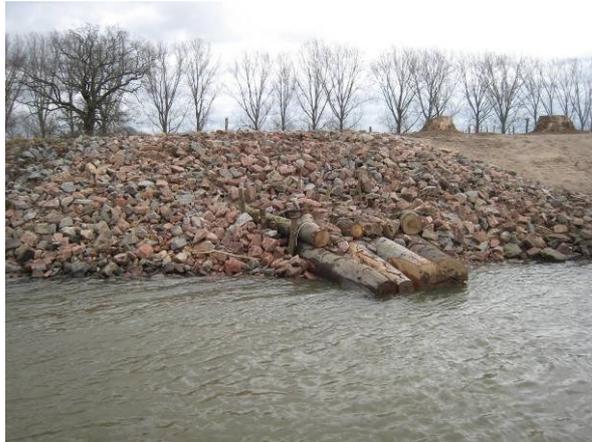
Bild 4.10-3: Ausfachungsbuhne. Frontalansicht (22.2.12)

Die stattgefundenen Böschungsveränderungen zeigen auch die im April 2012 eingemessenen Querprofile bei km 441,550 (Anlage 3.27) und km 441,575 (Anlage 3.28). Dargestellt ist zusätzlich die Böschungsgeometrie vor Beginn der Baumaßnahme. Auffallend ist, dass das Ausmaß der Erosion am Ende des Versuchsfeldes bei km 441,575, kurz vor der Ausfachungsbühne, wesentlich größer ist als etwa mittig im Versuchsfeld bei km 441,550, was auch visuell sehr gut feststellbar ist. Die relativ massive, mit Wasserbausteinen überschüttete Ausfachungsbühne stellt für den Hochwasserabfluss im Uferbereich ein Hindernis dar. Dadurch treten unmittelbar vor der Ausfachungsbühne besondere und lokale Verwirbelungen auf, die zu höheren Belastungen und dementsprechend mehr Erosion auf der Böschung führen. Bild 4.10-10 zeigt den Erosionsbereich unmittelbar vor der Ausfachungsbühne, aufgenommen am 06.06.2012. Die Ausfachungsbühne selbst lag nach den Hochwasserdurchgängen unverändert fest in ihrer Stahlseilverankerung (vgl. Bild 4.10-3 vom 22.02.2013).

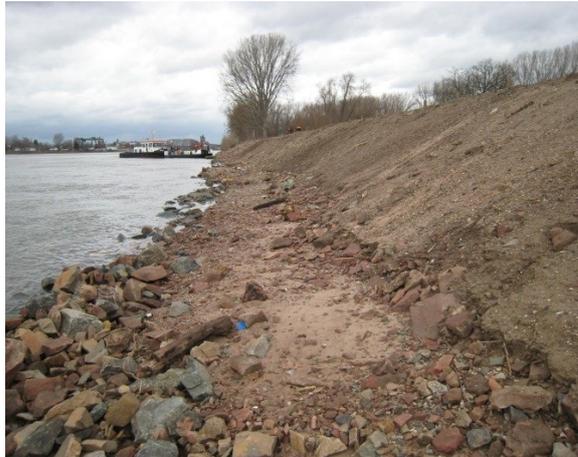
Die Bild 4.10-6 und Bild 4.10-7 zeigen die Böschung am 14.12.2011 und am 18.01.2012 nach den ersten höheren Wasserständen. Bis zum 14.12.2011 war die Böschung lediglich im Oktober 2011 ca. 2 Wochen um etwas mehr als 1 m über AZW eingestaut. Die Höhe des maximalen Wasserstandes ist auf dem Bild 4.10-6 sehr gut zu erkennen. Darunter hat sich im Vergleich zum Bild 4.10-1 bis zur Oberkante der Steinschüttung bei AZW bereits ein sehr flacher Bereich eingestellt. Nach den Hochwasserereignissen zum Jahreswechsel stieg der Wasserstand bis zum 15.01.2012 auf maximal 2,60 m über AZW (siehe Bild 2.3-1). Bild 4.10-7, aufgenommen am 18.01.2012, zeigt die weiter stattgefundene Erosion und Böschungsabflachung im während des Hochwassers eingestauten Bereich. Feinmaterial wurde auch durch Regenereignisse im steilen oberen Böschungsbereich erodiert und böschungsabwärts transportiert.

Bild 4.10-6: Uferböschung am 14.12.2011

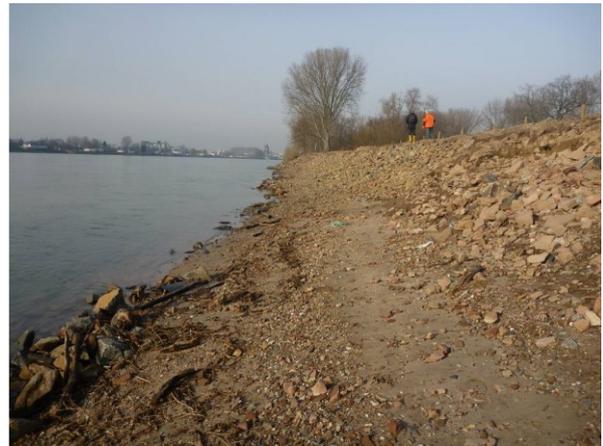
Bild 4.10-7: Uferböschung am  
18.01.2012

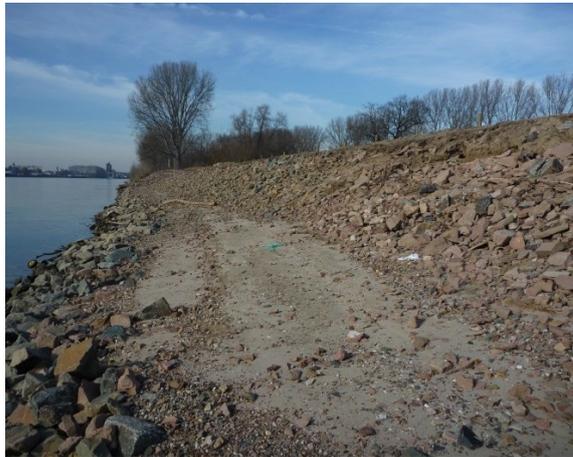
Bild 4.10-8 zeigt ein Foto nach weiterem Hochwassereinfluss am 22.02.2012. Im Untersuchungszeitraum bis Oktober 2012 war die Böschung zwar im Sommer nochmals mehrfach eingestaut, die Wasserstände erreichten aber nicht mehr die Höhen der Winterhochwasser. Der maximale Wasserstand von 2,60 m über AZW – ca. 0,5 m unterhalb der Böschungsoberkante endend – trat im Januar 2012 auf. Durch Erosion im eingestauten Bereich rutschte im darüber liegenden nicht eingestauten Bereich lockeres Material nach, so dass bereits eine Abbruchkante an der Böschungsschulter zur bewachsenen Böschungsoberkante entstand (siehe Bild 4.10-9). Allerdings blieb noch ein ausreichender Abstand zu der ersten Reihe Setzstangen, die im Bild zu sehen ist. Hier ist die zukünftige Entwicklung bei Wasserständen bis zur Böschungsoberkante und ggf. darüber zu beobachten.

Bild 4.10-8: Uferböschung am 22.02.2012

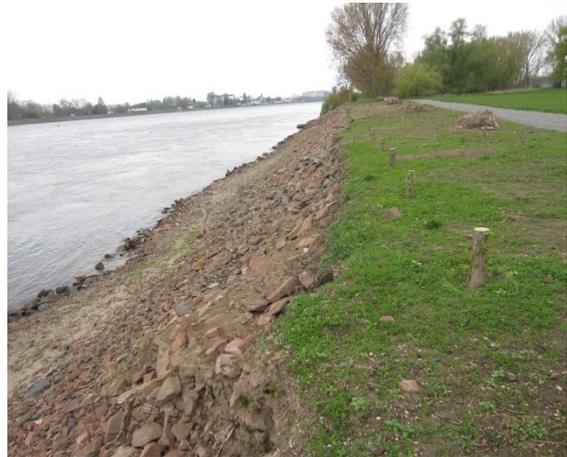
Bild 4.10-9: Uferböschung am  
16.04.2012

Bei einer Begehung am 22. März 2012 wurden erste Knospen an den Setzstangen beobachtet, aus denen sich bis zum April junge Blattaustriebe entwickelten (vgl. Bild 4.10-11). Das Versuchsfeld begrünzte sich allmählich (vgl. Bild 4.10-9).

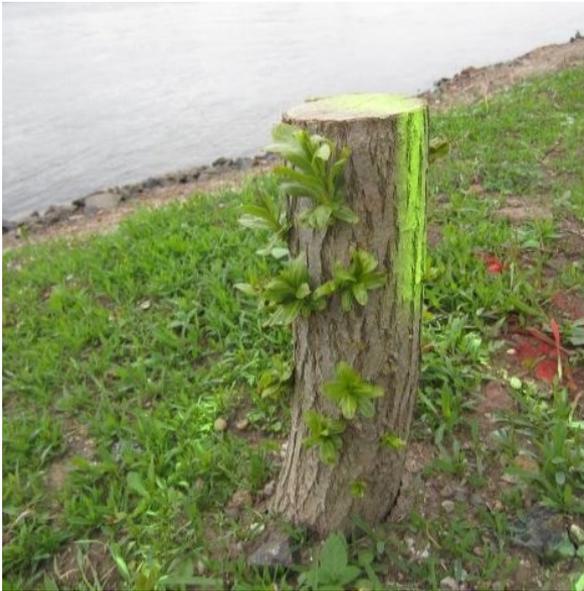
Bild 4.10-11: Austreibende Weidensetzstange auf Böschungsschulter (16.4.12)

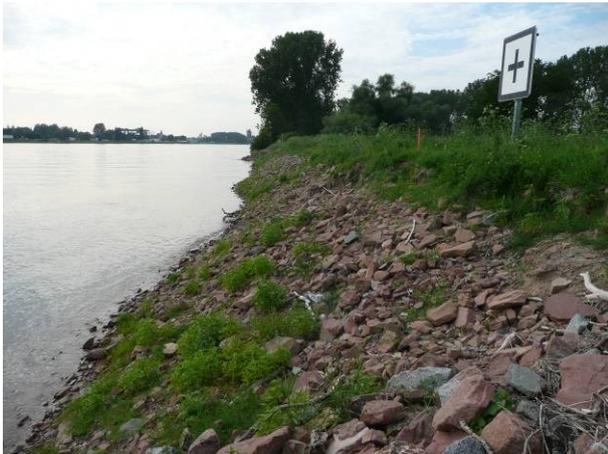
Die obere Böschungszone (oberhalb etwa AZW + 2,50 m) wies eine etwas höhere Gesamtdeckung von 30% auf. Hier siedelte überwiegend die Acker-Winde (vgl. Bild 4.10-13), gefolgt von Weißem Gänsefuß, Gewöhnlichem Hohlzahn, Quecke und Vogel-Knöterich. Die Arten der Kriech- und Trittrasengesellschaften und nährstoffreichen und ausdauernden Unkrautfluren sind spontan eingewandert. Sie breiteten sich zu dem Zeitpunkt auch verstärkt auf der

Bild 4.10-12: Spontanbewuchs in der mittleren und oberen Böschungszone (6.6.12)

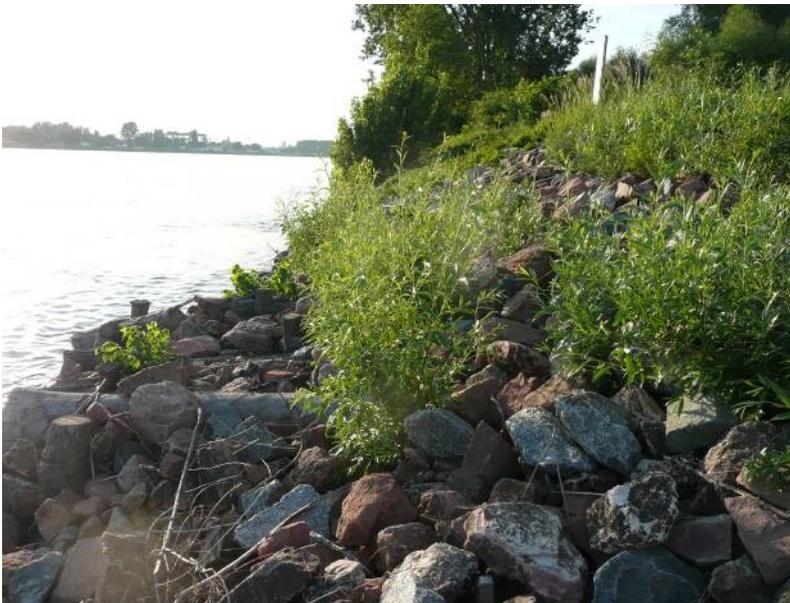
Der Bereich um die Ausfachungsbuhne selbst erreichte über die ausgetriebenen Weidensetzstangen (Silber-, Korb- und Purpur-Weide) höhere Deckungen von 30%. Krautige Arten siedelten dazwischen nur vereinzelt (vgl. Bild 4.10-16).

Bild 4.10-16: Weidensetzstangen im Bereich der Ausfachungsbuhne (7.6.12)

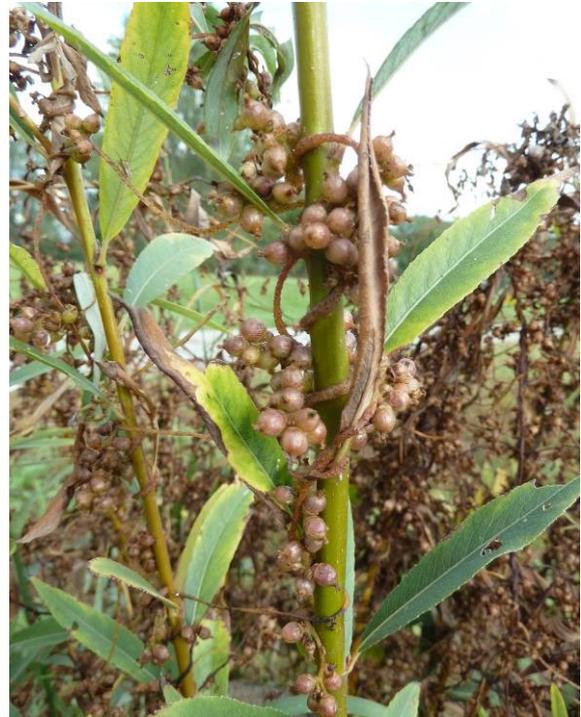
Die Weidensetzstangen auf der Böschungsplanie, bestehend aus Silber- und Fahl-Weiden, zeigten keine Ausfälle. An einzelnen Setzstangen konnte eine angehende Besiedlung mit der neophytischen Pappel-Seide beobachtet werden, die Weiden bevorzugt als Wirtspflanze nutzt und schädigen kann.

Bild 4.10-19: Von Pappel-Seide umwickelter Trieb einer Weidensetzstange (14.9.12)

4.10-18 und Bild 4.10-19). Diese Entwicklung muss weiter beobachtet werden, um ggf. mit Pflegemaßnahmen der weiteren schädigenden Wirkung entgegen zu steuern.

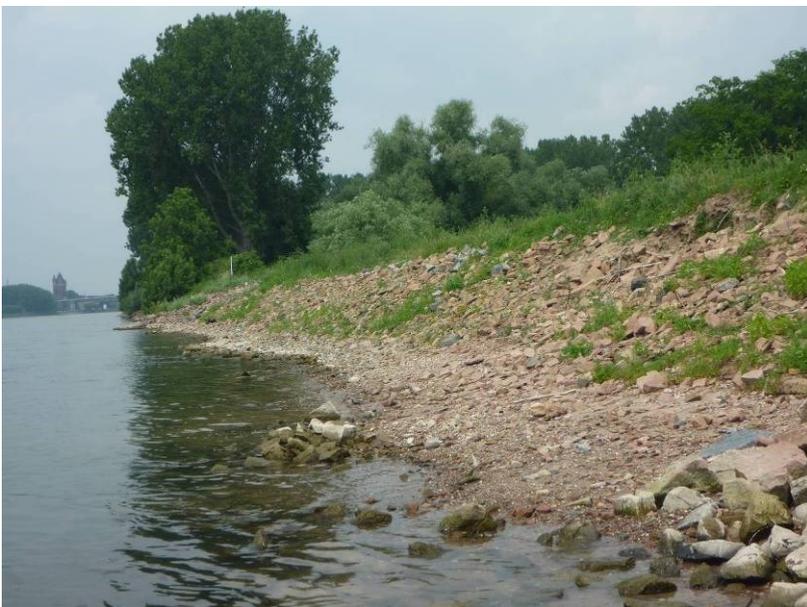
Im VF 9 stand den Fischen aufgrund der Wasserstände um AZW bei den Befischungsterminen Ende Mai und Ende September größtenteils Steinschüttung zur Verfügung. Insbesondere an der Uferlinie war das Lückensystem mit sandigem Kies, der aus der darüber liegenden ungesicherten Böschung stammt, gefüllt (Bild 4.10-20).

Bild 4.10-20: VF 9 am Befischungstermin 31.05.2012 (Wasserstand: AZW + 14 cm)
