**WASSER- UND
SCHIFFFAHRTSAMT
Mannheim**

**BUNDESANSTALT
FÜR WASSERBAU
Karlsruhe**

**Einrichtung einer Versuchsstrecke mit
technisch-biologischen Ufersicherungen
Rhein km 440,6 bis km 441,6,
rechtes Ufer**

**Vierter Zwischenbericht
Monitoringergebnisse 2014
31.07.2015**

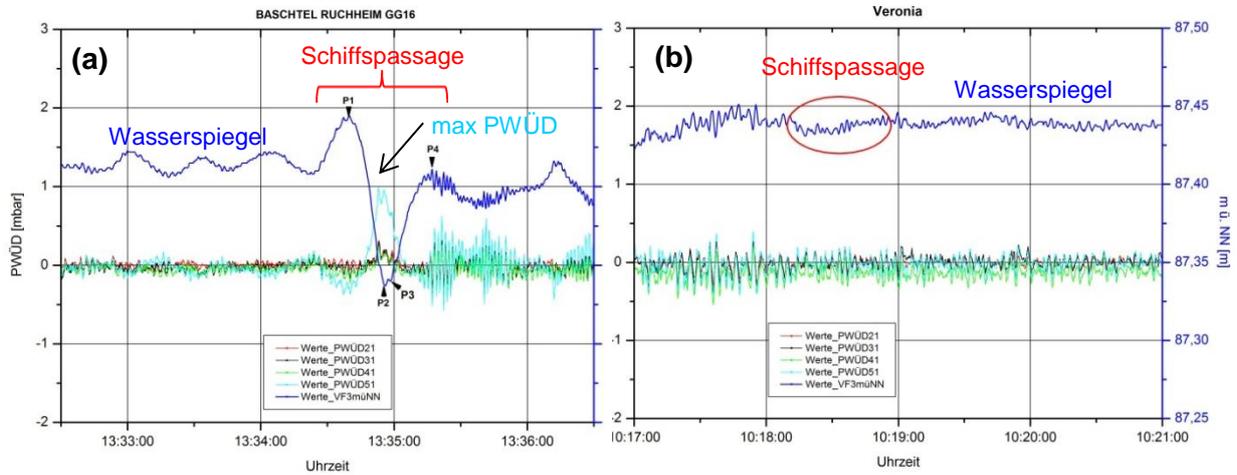
Die Auswertung des Wasserspiegelverlaufs lieferte die Werte für Bugstau, Absunk und Heckwellenhöhe je Schiff (Punkte P1 bis P4); die am tiefsten liegende Druckmessdose ergab den zugehörigen maximalen Porenwasserüberdruck (max PWÜD). Ein Beispiel dafür ist der Schubverband BASCHTEL RUCHHEIM GG 16 auf Bild 9 (a).

Bei einigen Schiffen dagegen waren diese Werte nicht zu ermitteln, weil die Verläufe von Wasserspiegel und Porenwasserüberdrücken nur geringe Veränderungen aufweisen. Das Europaschiff VERONIA ist dafür ein Beispiel (Bild 9 (b)). Die Erklärung dafür ist, dass die Auswirkungen eines passierenden Schiffes nur in einer begrenzten Einflussbreite – abhängig von Schiffslänge und -breite – neben dem Schiff zu messen sind, was im GBB 2010 (BAW, 2011) erläutert wird. Das heißt, Schiffspassagen mit großem Uferabstand, besonders bei kurzen und schmalen Schiffen, bewirken am Ufer weder Absunk noch Porenwasserüberdruck. Das heißt auch, dass nicht jedes vorbeifahrende Schiff am Ufer Auswirkungen hat. Von den 29 beobachteten Schiffen erzeugten dementsprechend nur 14 (ca. 50 %) tatsächlich messbare Porenwasserüberdrücke am Ufer.

Bild 9: Verläufe von Wasserspiegel und Porenwasserüberdrücken während der Passage der Schiffe **(a)** SV BASCHTEL RUCHHEIM GG 16 und **(b)** ES VERONIA

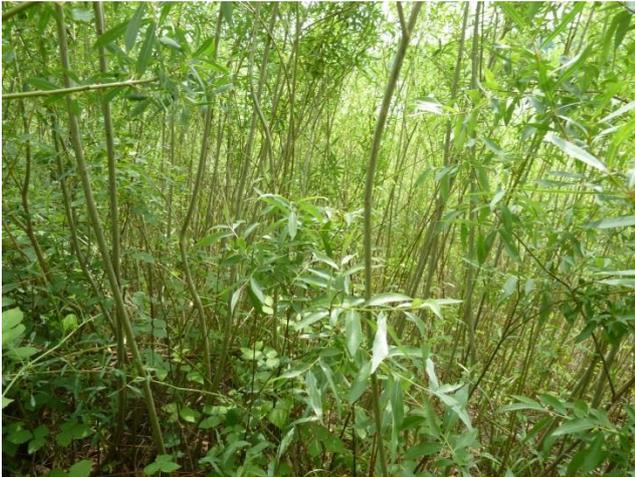
Die Purpur-Weide dominierte weiterhin mit ca. 60-70%, während die mächtigeren Silber-Weiden den Bestand mit ca. 20-30% durchmischten. Alle Weiden sind derzeit vital (Bild 11). Schmarotzende Arten oder Windengewächse, wie Pappel-Seide oder Acker-Winde, die in den Jahren 2012 und 2013 einige Triebe zum Absterben brachten, konnten in 2014 nicht festgestellt werden, so auch keine neophytischen Arten.

Bild 11: Weidenbestand mit vitalen Trieben
(25.5.14)

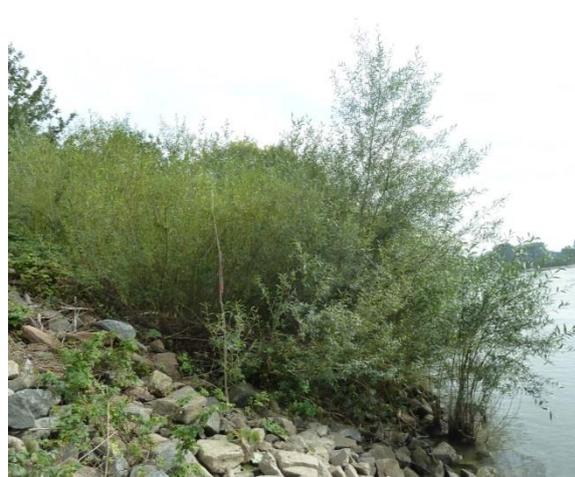
von bis zu 8 cm deutlich als Baumweide von der Purpur-Weide als Strauchweide zu unterscheiden (Bild 12). In den oberen Böschungsbereichen fiel in beiden VF auf, dass die Triebe insgesamt dünner, weniger lang, aber mengenmäßig mehr waren. Gründe hierfür sind in den trockenen Standortbedingungen des oberen Böschungsbereichs zu sehen, auch bedingt durch das niederschlagsarme Jahr (insbesondere niederschlagsarme Frühjahresmonate, Bild 2) und die im Vergleich zu den beiden Vorjahren eher niedrigen Wasserständen (Bild 4). Weiterhin machte sich der Schattendruck der großen Pappel auf der Böschungsplanie in lokal lichterem Stellen des Weidenbewuchses bemerkbar. Hier traten vereinzelt krautige Arten aus dem Bereich der Böschungsplanie auf, die ansonsten in den VF aufgrund der hohen Weidentriebdichte fehlten. In beiden VF bedeckte ein hoher Streuanteil aus abgestorbenen Weidenblättern und dünnen, vertrockneten Trieben, die aufgrund des seltenen Einbaus nicht verdriftet wurden, zu ca. 70% die Böschungsoberfläche.

Bild 12: Silber-Weide deutlich als Baum-
weide im dominierenden Strauch-
bestand zu erkennen (24.9.14)

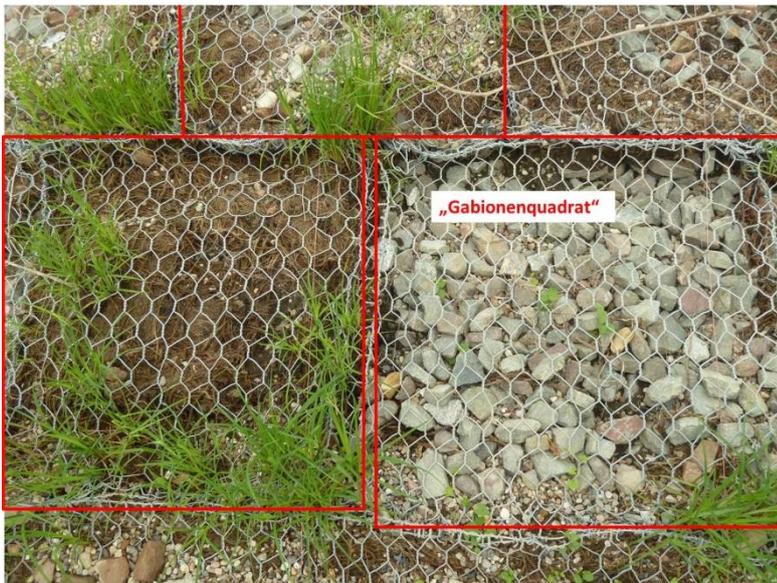
Im Gelände wurde der Bewuchsausfall in den einzelnen Gabionenbahnen (Bild 15) mittels der gut abgrenzbaren Umdrahtung in Form einzelner sichtbarer Quadratfelder (Bild 16, im Folgenden „Gabionenquadrate“ genannt) bilanziert. Dabei wurden die bis zum September 2014 „nicht“, „kaum“ und „gut bewachsenen“ Gabionenquadrate (Bild 17) voneinander unterschieden und ausgezählt.

Bild 16: Durch Umdrahtung sichtbare Einzel-Felder („Gabionenquadrate“) innerhalb der Röhrichtgabionenbahnen entsprechend Bild 15

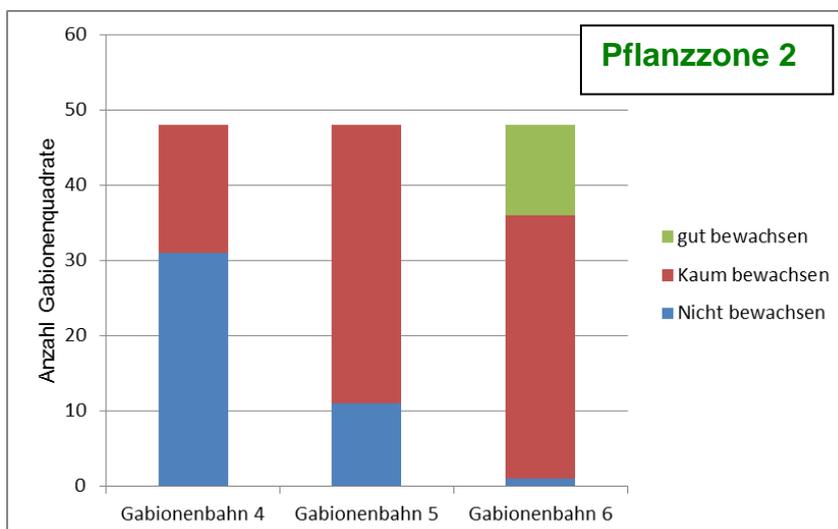
Bild 19: Pflanzlicher Bewuchs der Röhrichtgabionen (Pflanzzone 2) am 25.9.2014

In Pflanzzone 2 konnte festgestellt werden, dass noch im Frühjahr vermehrt Arten aus natürlicher Sukzession auftraten, die zusammen mit den Arten aus der ursprünglichen Bepflanzung eine Gesamtdeckung von 45 % erreichten. Die Arten aus natürlicher Sukzession setzen sich überwiegend aus Stickstoffzeigern und Arten des Grünlandes zusammen und profitierten im Zeitraum von März bis Juni 2014 von den niedrigen Wasserständen (Bild 4), die die Pflanzzone 2 nicht erreichten. Von den Arten aus der ursprünglichen Bepflanzung dominierten nach wie vor Rohr-Schwengel und Rohr-Glanzgras. Diese Arten bildeten im Spät-

sommer fast ausschließlich den Bewuchs, der nur noch eine Gesamtdeckung von ca. 25% erreichte, da die Arten aus natürlicher Sukzession nach der Überflutungsperiode im Zeitraum Juli bis Mitte August eingingen. So nahm auch die anfängliche Artenvielfalt von 46 Arten im Frühjahr auf 25 Arten im Spätsommer ab. Bild 19 zeigt, dass der Anteil „nicht“ und „kaum bewachsener“ Gabionenquadrate deutlich überwiegt. Lediglich die am höchsten gelegene und damit am seltensten eingestaute Gabionenbahn 6 weist noch ca. 12 „gut bewachsene“ Gabionenquadrate auf. In diesem Bereich dominiert Rohr-Schwingel aus der ursprünglichen Bepflanzung. Nur vereinzelt konnten sich weiterhin Rohr-Glanzgras, Seggen und Blut-Weiderich aus der anfänglich artenreichen Bepflanzung halten.

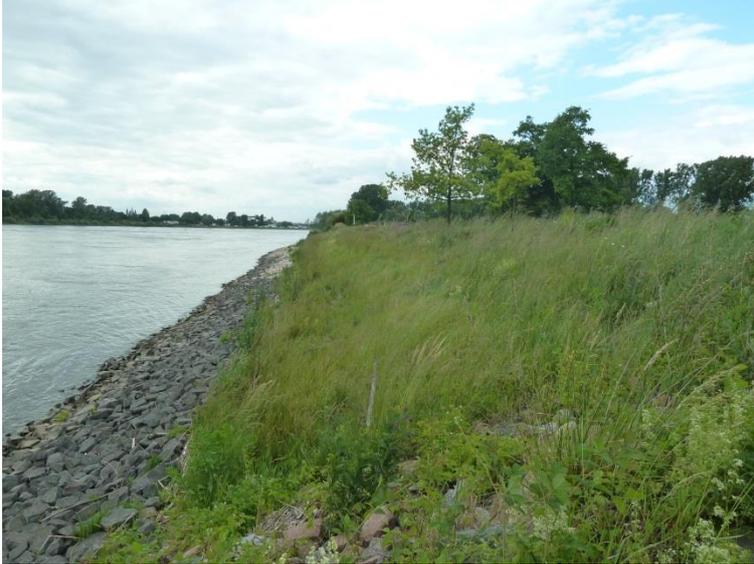
Die oberen, weniger eingestauten Böschungsbereiche von VF 7 entwickelten sich im Jahr 2014 hingegen sehr positiv weiter (Bild 21). Sie unterlagen im Monitoringjahr nur zwei vergleichsweise kurzen Überstauungsperioden, wovon eine im Winter 2013 und eine in den Sommermonaten Juli und August 2014 lag (Bild 4). Vor allem in den Frühjahresmonaten

Bild 21: VF 7a1/a2 Ende Mai 2014

Im oberen Bereich der VF 7a1 und 7a2 (Kokosmatte über Nassansaat) konnte über den Untersuchungszeitraum eine Gesamtdeckung pflanzlichen Bewuchses von durchschnittlich 85% erreicht werden, so dass dieser Bereich überwiegend vollflächig und dicht bewachsen war. Hervorzuheben ist dabei die hohe Artenvielfalt, die sich mit durchschnittlich 88 Arten einstellte. Es dominieren derzeit standorttypische Arten, die aus den unterschiedlichen Ansaaten hervorgingen (Quecke, Weidelgras, Wiesen-Knäuelgras, Honiggras), neben Arten, die aus der Bepflanzung der unteren Böschungsbereiche stammen (Rohr-Schwingel, Rohr-Glanzgras, Straußgras) und in die höheren Bereiche einwandern konnten. Neben weiteren standorttypischen Kräutern und Gräsern des Grünlandes treten derzeit vereinzelt Stickstoff liebende Arten (z. B. Beifuß, Acker-Kratzdistel, Einjähriger Feinstrahl und Brennnessel), aber auch Feuchtezeiger (z. B. Schwarzfrüchtiger Zweizahn, Behaarte Segge, Wiesen-Alant und Krauser Ampfer) in den etwas tiefer gelegenen Böschungsbereichen neben Arten trocken-warmer Standorte (z. B. Ruchgras, Flocken-, Wiesen-Witwenblume und Kleiner Wiesenknopf) in den höher gelegenen Böschungsbereichen auf.

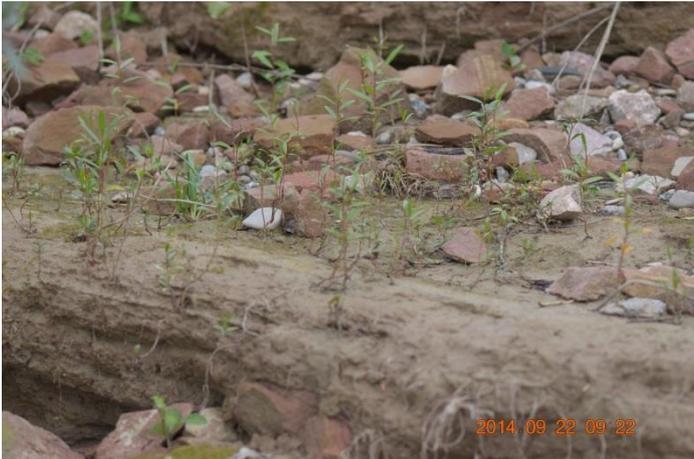
Die Gesamtdeckung pflanzlichen Bewuchses hat im oberen Böschungsbereich im Vergleich zum Vorjahr um ca. 5-10% zugenommen und beträgt derzeit 40-50%. Unter den Arten dominieren, wie im letzten Jahr, Kratzbeere, Ackerwinde, Beifuß, Blutroter Hartriegel und Knautgras. Die Entwicklung des Hartriegels als standorttypisches Gehölz der Hartholzaue ist besonders im oberen Bereich der Böschung am Übergang zur Planie, wo sich die Art seit 2012 stetig ausbreitet, zu begrüßen. Positiv zu werten ist weiterhin die hohe Anzahl an aufgefundenen Weidenkeimlingen im unterstromigen Auskolkungsbereich des VF (Bild 28).

Bild 28: Weidenkeimlinge (22.9.2014)

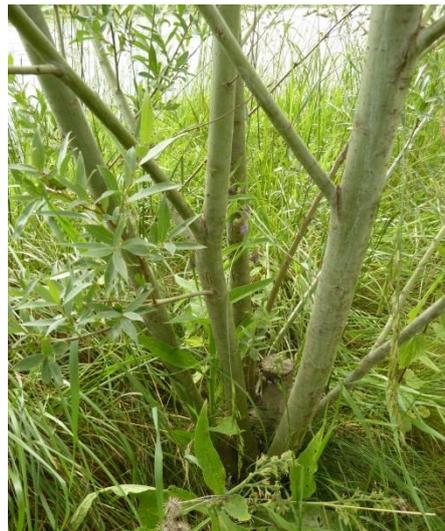
Bild 30: Dreijährige Triebe der Weidensetzstangen

Die zum Schutz des Betriebsweges gepflanzten, vitalen Weidensetzstangen auf der Böschungsplanie erreichten im Untersuchungszeitraum Triebhöhen zwischen 1,80 m und 3 m bei einem durchschnittlichen Triebdurchmesser von ca. 5 cm (Bild 30). Die anfängliche Konkurrenz durch Krautvegetation ist nicht mehr gegeben. 2014 konnte weiterhin keine Beeinträchtigung der Weiden durch Windengewächse oder Schmarotzer festgestellt werden. Auffällig war jedoch der hohe Schaumzikadenbefall an den jungen Blättern im Frühjahr 2014 (Bild 29), von dem bis zum Herbst jedoch keine Vitalitätseinbußen an den Weiden ausgingen. Nach den in 2013 aufgetretenen Erosionen im Bereich der Böschungsoberkante, wurde zunächst eine instabil gewordene Setzstange ersetzt. Zwei weitere freigespülte Setzstangen im oberstromigen und vier Setzstangen im unterstromigen VF-Bereich galten weiterhin als

stabil und vital. Da sich jedoch die Abbruchkante bereits seit 2013 nah am Kilometerschild befindet und auch am unterstromigen Versuchsfeldende vor der Ausfachungsbuhne die Erosion ins Hinterland reicht, wurde mit Blick auf künftige Erosionsereignisse landseitig eine dritte Setzstangenreihe neben dem Betriebsweg gepflanzt.

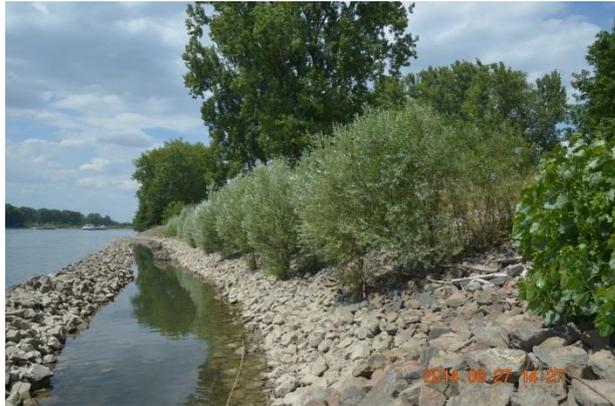
Auch in 2014 haben sich die in Gräben eingebrachten standorttypischen Gehölze (Weidensetzstangen, Faschinen, Hecken- und Buschlagen) kräftig und vital weiterentwickelt (Bild 31). Bis zum Herbst erreichten die dicksten Triebe der Weidensetzstangen und -faschinen

Bild 31: Blick auf die vor Wellenschlag geschützte Uferzone mit Weidensetzstangen (27.6.14)

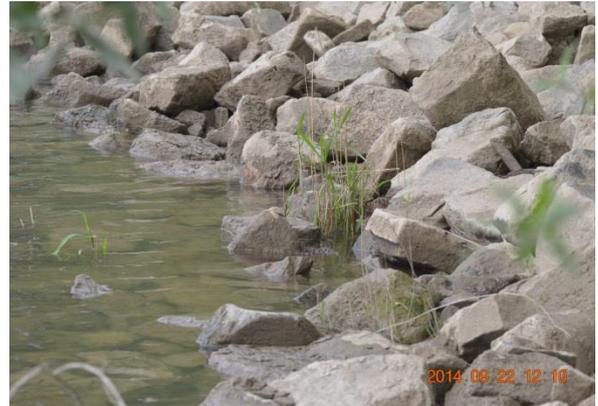
Die bereits im 2. Untersuchungsjahr festgestellte positive Wirkung des dem Ufer vorgelagerten Steinwalls (OK: AZW + 0,5 m) konnte auch im 3. Untersuchungsjahr bestätigt werden. Im wellenschlaggeschützten Bereich konnten 2014 standorttypische Uferpflanzen, wie Rohr-Glanzgras, Blutweiderich, Schwanenblume, Seggen, Schwarzfrüchtiger Zweizahn, Ampfer-Knöterich und Ufer-Wolfstrapp erfasst werden, die auf der dünnen Schlammablagerung der Wasserbausteine siedelten (Bild 32).

Bild 32: Ansiedlung erster Röhrichtarten im Wellenschutz des Steinwalls (22.9.14)

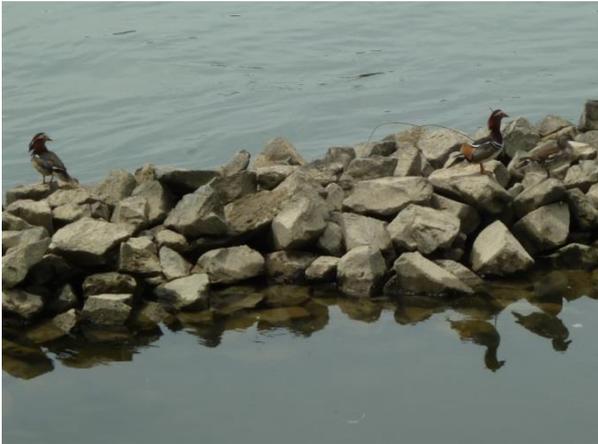
Bild 33: Mandarinentenpärchen und Erpel (*Aix galericulata*) auf Steinwall (25.5.14)

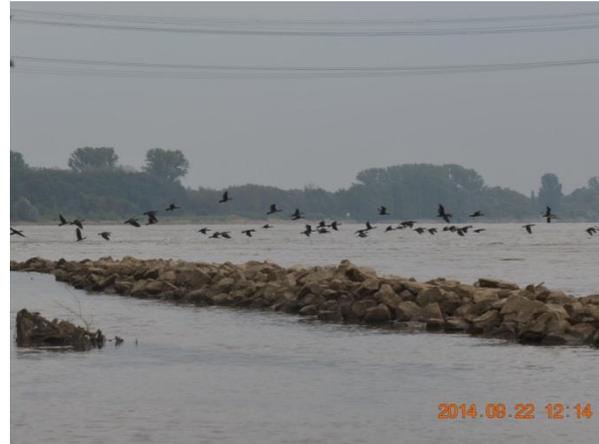
Bild 34: Kormorankolonie im Bereich von VF 1 (22.9.14) – siehe Kap. 5

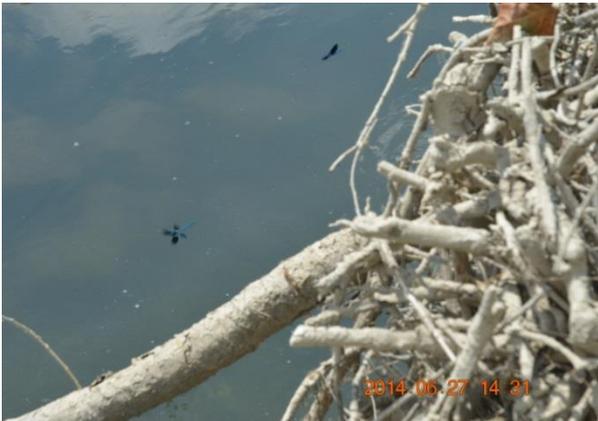
Bild 35: Prachtlibellenaktivität (*Calopteryx virgo*) an Wurzelteller (27.6.14)

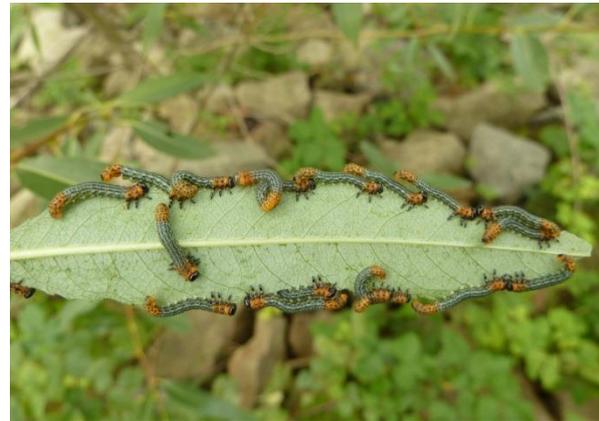
Bild 36: Weidenblattwespenfraß (*Pteronus salicis*) an Silber-Weide (24.9.14)

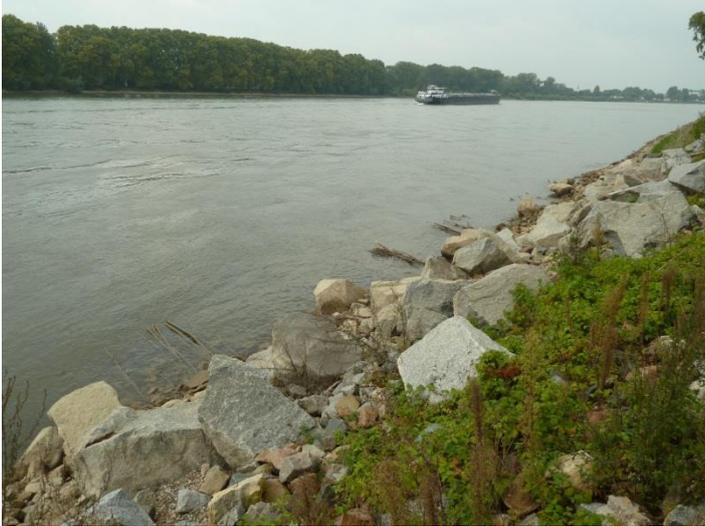
Im oberen, weniger eingestauten Böschungsbereich konnten, im Vergleich zu den unteren Böschungsbereichen und zur Referenzstrecke, mehr Arten bei einer Gesamtdeckung von 20 bis 30% erfasst werden, die insbesondere in den sandig-kiesigen Bereichen siedelten. Es handelte sich nach wie vor um überwiegend ruderale und Stickstoff liebende Arten – Arten, die nicht an Wasserstandsschwankungen angepasst sind und in diesem Jahr von den vergleichsweise trockenen Bedingungen (Klima und Wasserstand) profitieren konnten. Kratzbeere und Kanadisches Berufkraut (*Erigeron canadensis*) dominierten (vgl. Bild 38). Vereinzelt trat der neophytische Eschen-Ahorn (*Acer negundo*) auf, dessen Individuen mit Wurzel entfernt wurden. Der Kiesanteil im oberen Böschungsbereich wurde im September auf 20%

Bild 38: oberer Böschungsbereich, mit Kratzbeere und Kanadischem Berufkraut bewachsen (22.9.14)

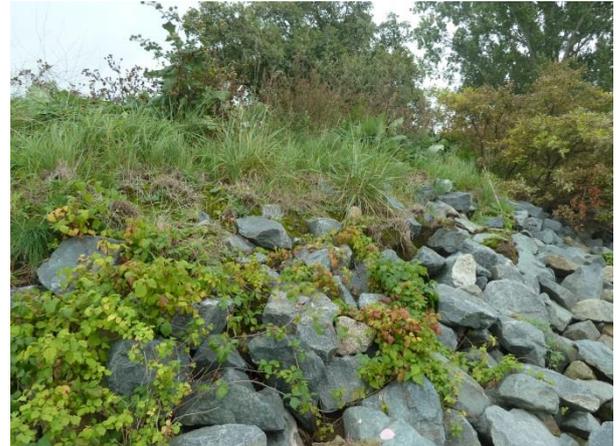
Bereits in den Monitoringperioden 2012 und 2013 konnten nur noch Reste des durch die Wasserstandsschwankungen und Hochwässer erodierten Oberboden-Alginatgemischs und eingebrachten Kiesel im Lückensystem der Steinschüttung nachgewiesen werden (BAW, BfG, WSA-MA, 2014; BfG, 2014a). 2014 konnten im unteren und mittleren Böschungsbereich weder Alginat noch Bewuchs vorgefunden werden, weshalb sich diese Bereiche nicht mehr von den Referenzstrecken unterscheiden (Bild 39). Die spärliche Grasnarbe, die sich 2012 und 2013 aufgrund des selteneren Einstaus im oberen Böschungsbereich auf den Alginatresten ausbilden konnte, erreichte im Untersuchungszeitraum 2014, wie im Vorjahr, eine Gesamtdeckung von ca. 15%. Die Pflanzendecke setzte sich nach wie vor überwiegend aus Grünlandarten wie Weidelgras, Knäuelgras, Glatthafer (aus der ursprünglichen Nassansaat stammend), aber auch Rohr-Schwengel und Kratzbeere und vereinzelten Kräutern zusammen (Bild 40). Aus pflanzenökologischer Sicht stellt der verbliebene Böschungsbereich mit standorttypischer Gräser-/Kräuternarbe einen im Vergleich zur Referenzstrecke kleinräumig aufgewerteten Bereich dar.

Bild 40: Reste der Grasnarbe und Kratzbeergestrüpp im oberen Böschungsbereich (22.9.14)

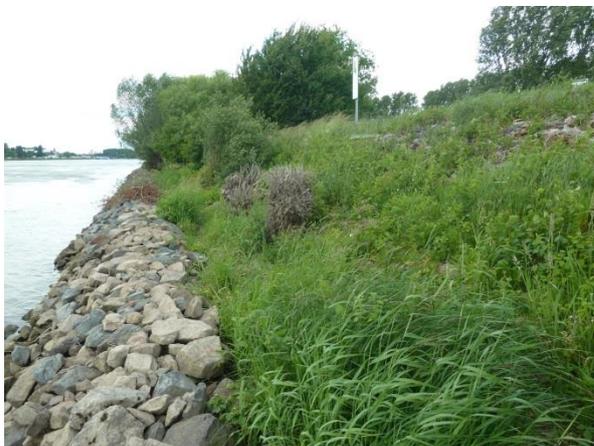
Bild 41: Röhrichtzone hinter Steinwall (25.5.14)

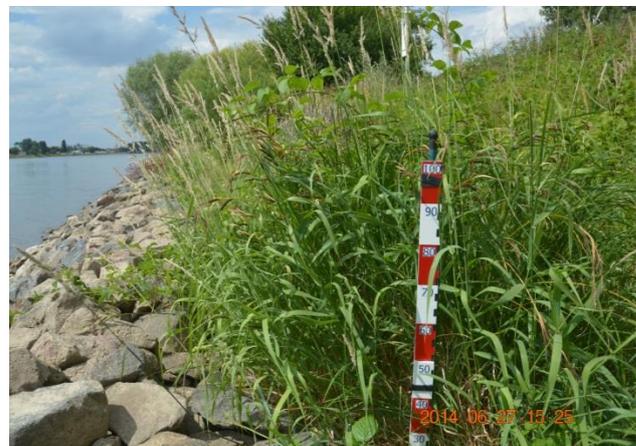
Bild 42: hochwüchsige und vitale Seggen- und Rohr-Glanzgrasbulle hinter Steinwall (8.6.14)

serabfluss vermutlich zu lokalen Verwirbelungen am Weidenstamm, weshalb sich dort keine Ablagerungen bilden konnten und der Bewuchs zudem einer erhöhten hydraulischen Belastung ausgesetzt ist. Von den Pflanzenarten dominieren derzeit Rohr-Glanzgras, verschiedene Groß-Seggen (Bild 42), Weißes Straußgras und Kratzbeere. Weitere standorttypische Arten, wie z. B. Wilde Sumpfkresse, Zusammengedrückte Binse, Blut- und Gilbweiderich ergänzten das Artenspektrum. Die Kopfweiden (Silber- und Hohe Weide) dominierten in der Strauchschicht. Sowohl die alte Pflasterung als auch die Steinschüttung im mittleren und oberen Böschungsbereich des VF wiesen mit ihrer Strauchschicht aus Weiden, Weißdorn, Feld-Ahorn, Pfaffenhütchen, Kirsch-Pflaume, u. a. und der relativ dichten Krautschicht, einen, im Vergleich zu den beiden Referenzstrecken, dichten Bewuchs auf. Das VF bietet aufgrund der ausgeprägten Zonierung mit Röhrichzone und Weidengehölz im unteren Böschungsbereich und dem Wechsel aus holzigen und krautigen Arten der Hartholzauere im mittleren und oberen Böschungsbereich somit nach wie vor kleinräumig wechselnde Lebensräume mit hoher Strukturvielfalt, was aus ökologischer Sicht positiv zu werten ist.
