**Versuchsstrecke mit  
technisch-biologischen Ufersicherungen  
Rhein - km 440,6 bis km 441,6  
rechtes Ufer**

**Teilbericht  
Standicherheit und Unterhaltung  
Monitoringergebnisse: 11/2012 bis 10/2013**

**FuE-Projekt (BAW/ BfG)  
A39520410151**

Karlsruhe, 30.03.2015

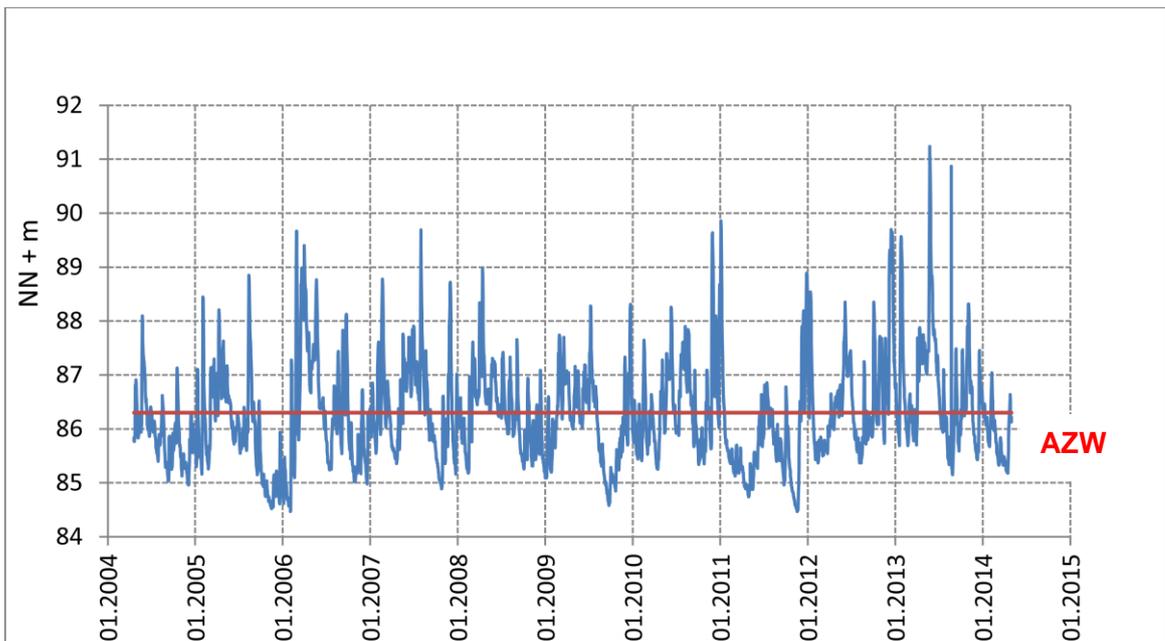
Eine der wichtigsten Randbedingungen ist, dass die Ufersicherungsmaßnahmen neben den Schifffahrtsbelastungen permanent sehr großen Wasserspiegelschwankungen - und damit immer wieder auch längeren Überflutungs- und Trockenzeiten - ausgesetzt sind. Die 10-Jahres-Ganglinie des Rheins von 2004 bis 2014 (Bild 2), aufgezeichnet am Pegel Worms, zeigt eine Schwankungsbreite von fast 7 m.

Bild 2: Rheinganglinie 2004 bis 2014 am Pegel Worms (Tagesmaximalwerte)

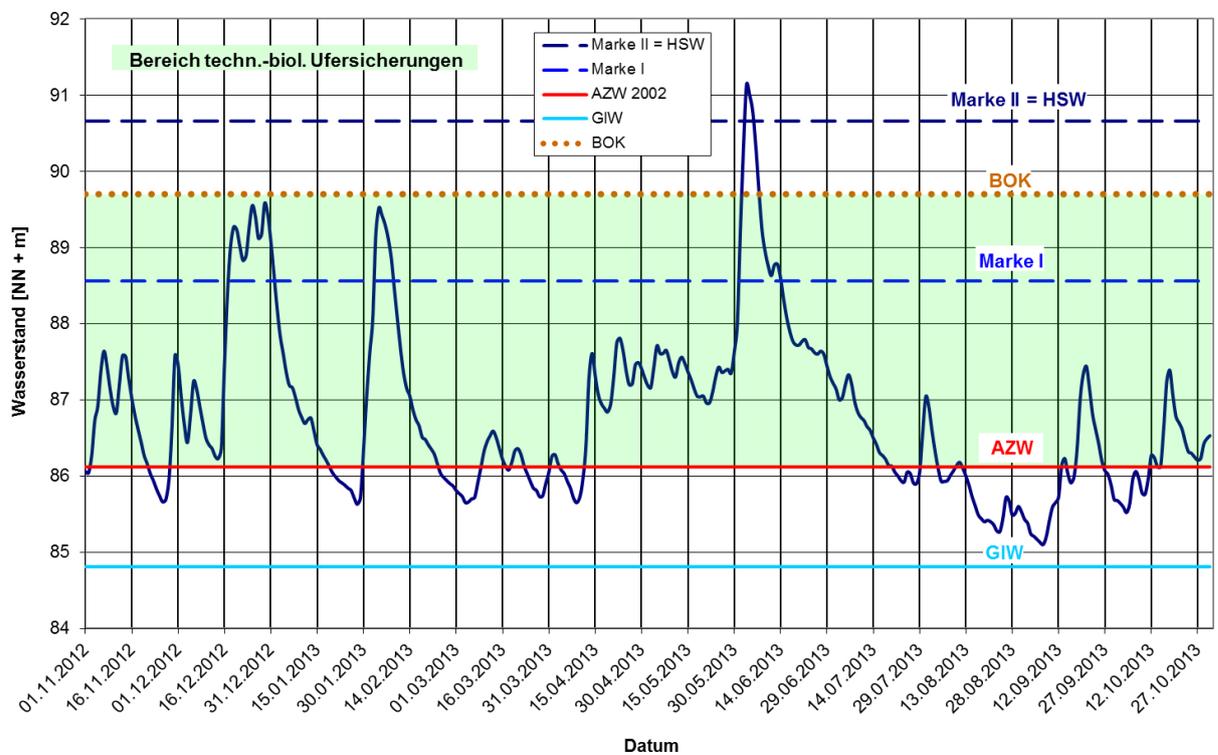
Bild 3 zeigt die Ganglinie im Untersuchungszeitraum 11/2012 bis 10/2013 (BAW, 2014). Im Vergleich zur Monitoringperiode 2012 haben 2013 wesentlich mehr und auch höhere Hochwasserereignisse stattgefunden. Erstmals traten Wasserstände auf, die Anfang Juni die gesamten neuen Ufersicherungsmaßnahmen und 6 Tage lang auch das angrenzende Gelände überstauten. Im Bild 3 grün hinterlegt ist der Bereich zwischen AZW und der Böschungsoberkante (BOK), in dem die neuen Maßnahmen eingebaut wurden.

Bemerkenswert ist der lang andauernde Einstau des unteren Böschungsbereiches bis etwa AZW + 1,50 m über ca. 10 Wochen im Frühling von Mitte April bis Ende Juni 2013 - für die Pflanzen in diesem Bereich eine hohe Belastung, zumal sich unmittelbar danach eine ausgeprägte, etwa 8 Wochen andauernde Trockenzeit einstellte (BAW, 2014).

Bild 3: Rheinganglinie 11/2012 bis 10/2013 am Pegel Worms (Tagesmittelwerte)  
 (BAW, 2014)

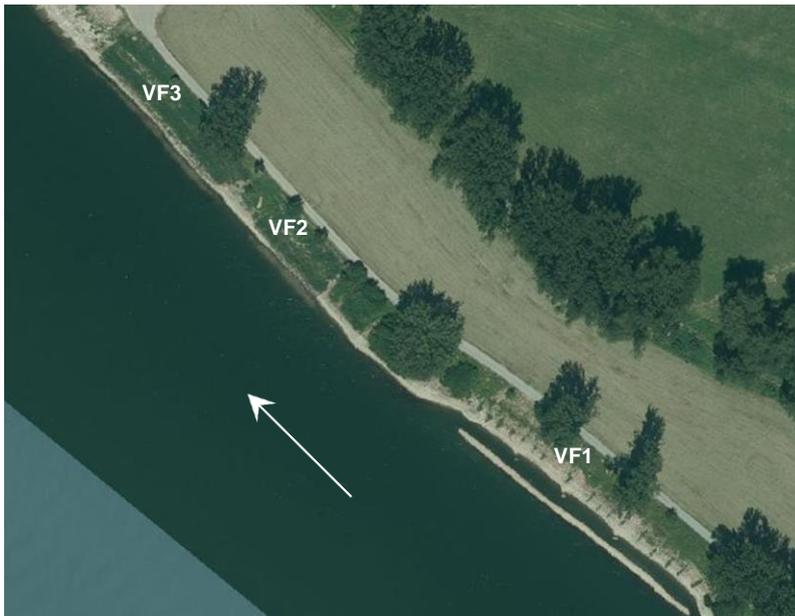
Bild 4: Grundriss Versuchsfelder 1 bis 3

Strömung im Versuchsfeld 2 sogar nahe Null. Im VF 3 nahmen die Strömungsgeschwindigkeiten stromab bei allen Wasserständen wieder zu und erreichten am unterstromigen Versuchsfeldende (km 440,945) bei einem Wasserstand von AZW + 4 m (2011) Werte von 0,63 m/s. Die größten Strömungsbelastungen im Versuchsfeld 3 treten im Anschluss zum VF 4 auf.

Die Ursache für die lokal sehr geringen Strömungsbelastungen im VF 2 liegt vermutlich in der Besonderheit der Ufergeometrie (Bild 4). Im Bereich des Versuchsfeldes 1 ist das Ufer mehrere Meter zurückgesetzt, in Verlängerung der Uferlinie wurde Ende 2011 der Steinwall errichtet. Bei den betrachteten Hochwasserabflüssen und entsprechender Überströmung des Steinwalls ist der Einfluss des Steinwalls auf die Strömungsgeschwindigkeiten vernachlässigbar gering. Das zeigt u. a. ein Vergleich der Messungen 2011 (vor Errichtung des Steinwalls) und 2013 (nach Errichtung des Steinwalls) bei ähnlichen Wasserständen (siehe Anlagen 1.1, 2.1, 3.1). Die 2012 gegenüber 2011 geringeren Strömungsgeschwindigkeiten im Versuchsfeld 1 resultieren vermutlich primär aus den unterschiedlichen Wasserständen und dem unterschiedlichen Uferabstand des Messpfades (siehe Anlage 1.1). Am Ende der Einbuchtung verkleinert sich der Abflussquerschnitt am Ufer, wodurch die Strömung zunächst beschleunigt wird. Weiter stromab im Übergangsbereich zum VF 2 verläuft das Ufer wieder etwas zurückgesetzt (Bild 4). Ufernah kommt es hier in Abhängigkeit vom Geschwindigkeitsbetrag zur Strömungsablösung bzw. zur Entstehung eines Strömungsschattens, wodurch sich die Strömung wieder verlangsamt. Sehr deutlich zeigen das die Messwerte 2011 und 2012 entlang des Längsprofils im 5 m Uferabstand (Anlage 2.1). Bei der Messung 2011 erhöht sich beispielsweise die Strömungsgeschwindigkeit von 0,97 m/s am Ende des VF 1

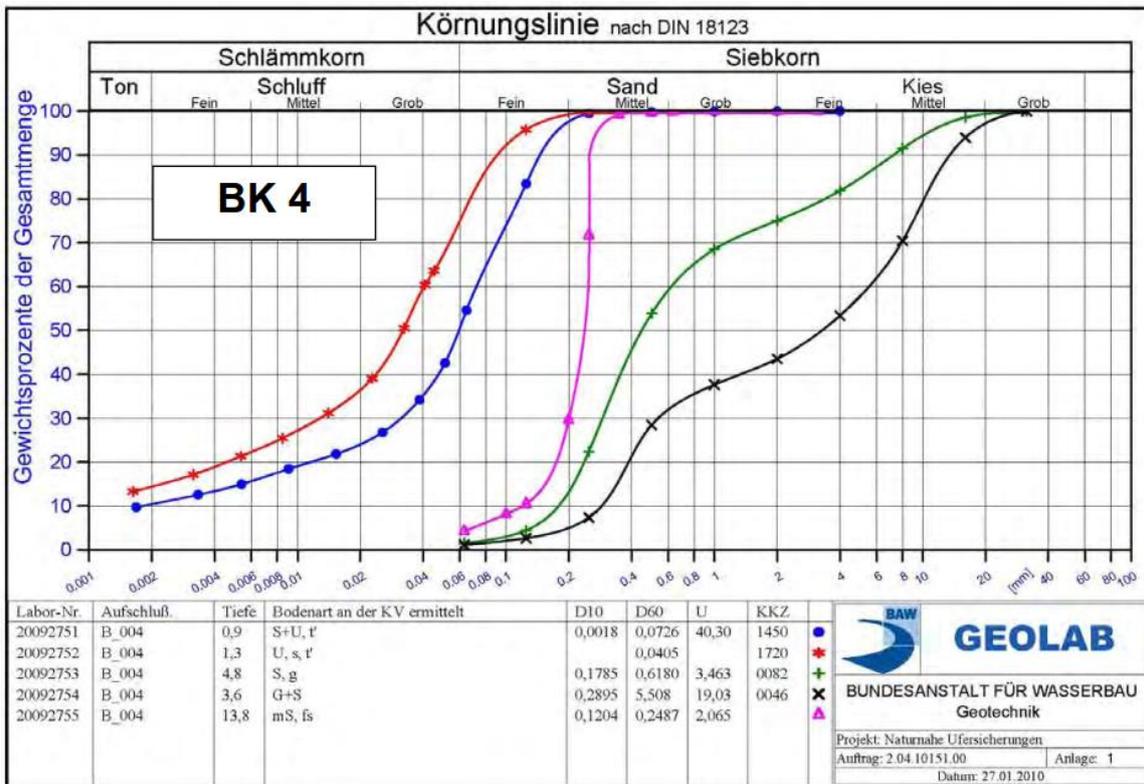
bei der 2009 vom Betriebsweg aus bei km 441,495 abgeteufte Bohrung (BK 4) ermittelt wurden (BAW, BfG, 2010). Danach werden die überwiegend anstehenden Sande und Kiese von einer etwa 2 m starken Auelehmschicht überlagert. Nach Bild 16 haben die anstehenden Böden Korngrößen, die überwiegend im Schluff-, Sand- und Feinkiesbereich liegen und dementsprechend nach (GBB, 2010) als erosionsgefährdet einzustufen sind. Nach (Hjuström, 1935) erodiert Mittelsand ( $d = 0,2 \dots 0,6 \text{ mm}$ ) bereits bei Strömungsgeschwindigkeiten von 0,2 m/s. Erosionen sind dementsprechend zu erwarten.

Bild 16: Kornverteilungskurven der bei km 441,495 anstehenden Böden (BAW, BfG, 2010)

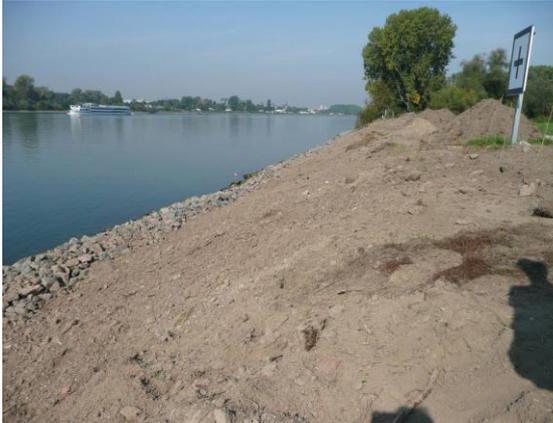
Auch 2013 führten mehrere Hochwasser zum Einstau der Böschung, mehrere Tage sogar bis über das angrenzende Gelände. Bild 17 zeigt das Ufer unmittelbar nach Rückbau der Steinschüttung (Böschungsniegung ca. 1:3), Bild 18 zum Vergleich im Sommer 2013. Zunehmende Erosionen haben erwartungsgemäß zur Abflachung des häufig eingestauten Böschungsbereichs geführt. Entsprechend der aufgetretenen Strömungsbelastungen wurden hier Schluff-, Sand- und feine Kiesfraktionen erodiert, so dass im Erscheinungsbild Grobkies und die freigespülten Steine mit Kantenlängen größer 5 cm, die im Untergrund vorhanden waren, überwiegen (Bild 18).

Bild 17: VF 9 nach Rückbau der Steinschüttung  
2011
