# Dokumentation der Sturmflutschäden in Großenbrode, Sütel und Süssau

Karsten Peters<sup>1</sup>, Udo Scholz<sup>2</sup>, Peer Knöfler<sup>3</sup> und Sören Blaschke<sup>4</sup>

## Zusammenfassung

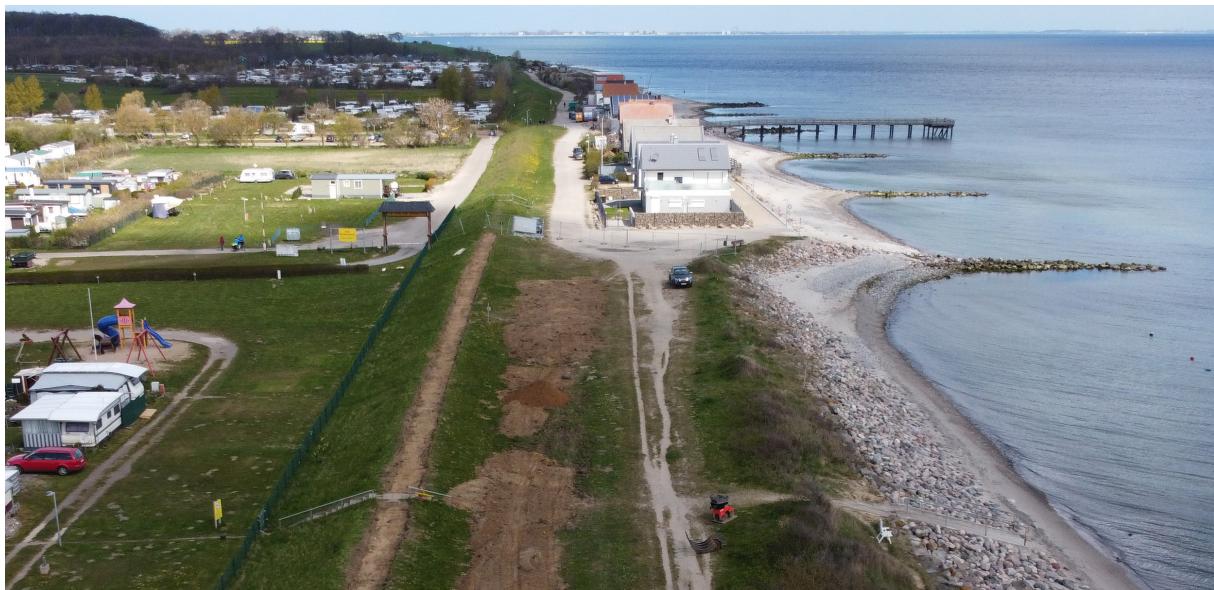
Der Küstenabschnitt in Süssau zeichnet sich durch eine vor dem Regionaldeich liegende Häuserreihe mit wasserseitiger Promenade und Strand aus. Die Seebrücke in Süssau teilt diesen Promenadenbereich in einen nördlichen und südlichen Teil von jeweils etwa 200 m Länge (vgl. Abbildung 15). Für die Promenade und das wasserseitige Deckwerk in Süssau ist die Gemeinde Heringsdorf zuständig. Der landseitige Regionaldeich liegt im Zuständigkeitsbereich des Wasser- und Bodenverbandes Ostholstein und weist laut Tabelle 1 eine Kronenhöhe von NHN +3,3 m auf.

Abbildung 15: Süssau, Blickrichtung Nord (Foto: Wasser- und Bodenverband Ostholstein).
