# Dokumentation der Sturmflutschäden in Großenbrode, Sütel und Süssau

Karsten Peters<sup>1</sup>, Udo Scholz<sup>2</sup>, Peer Knöfler<sup>3</sup> und Sören Blaschke<sup>4</sup>

## Zusammenfassung

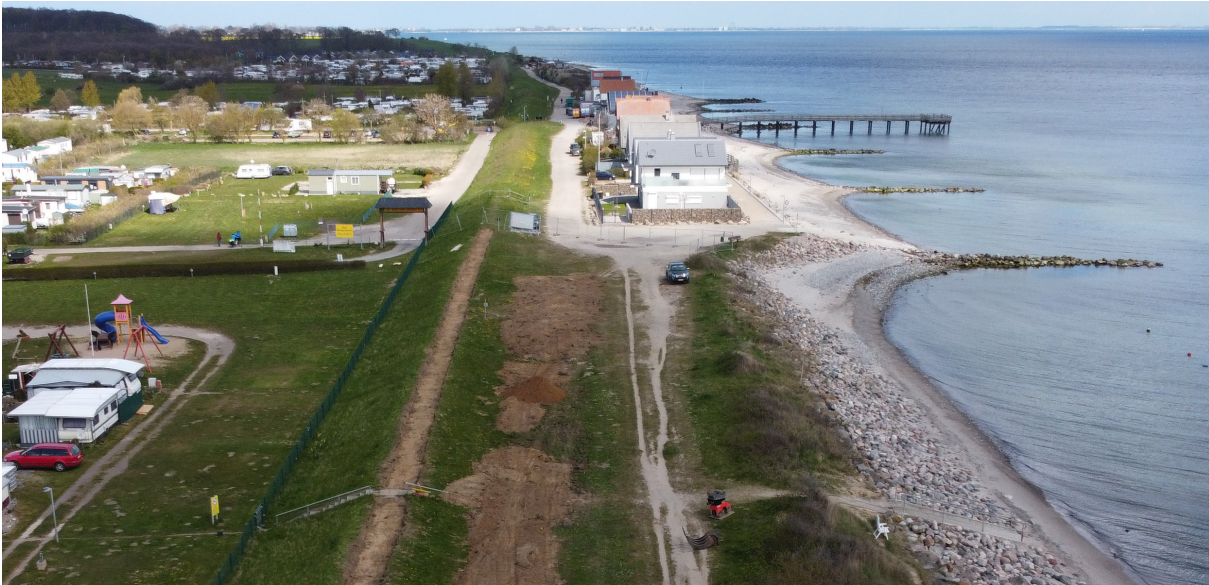
Abbildung 15: Süssau, Blickrichtung Nord (Foto: Wasser- und Bodenverband Ostholstein).

Der Küstenabschnitt in Süssau zeichnet sich durch eine vor dem Regionaldeich liegende Häuserreihe mit wasserseitiger Promenade und Strand aus. Die Seebrücke in Süssau teilt diesen Promadenbereich in einen nördlichen und südlichen Teil von jeweils etwa 200 m Länge (vgl. Abbildung 15). Für die Promenade und das wasserseitige Deckwerk in Süssau ist die Gemeinde Heringsdorf zuständig. Der landseitige Regionaldeich liegt im Zuständigkeitsbereich des Wasser- und Bodenverbandes Ostholstein und weist laut Tabelle 1 eine Kronenhöhe von NHN +3,3 m auf.
