Die Sturmflut vom 16./17. Februar 1962 an der Schleswig-Holsteinischen Westküste

Bericht
des Ministeriums für Ernährung, Landwirtschaft und Forsten
– Landesamt für Wasserwirtschaft –
Schleswig-Holstein

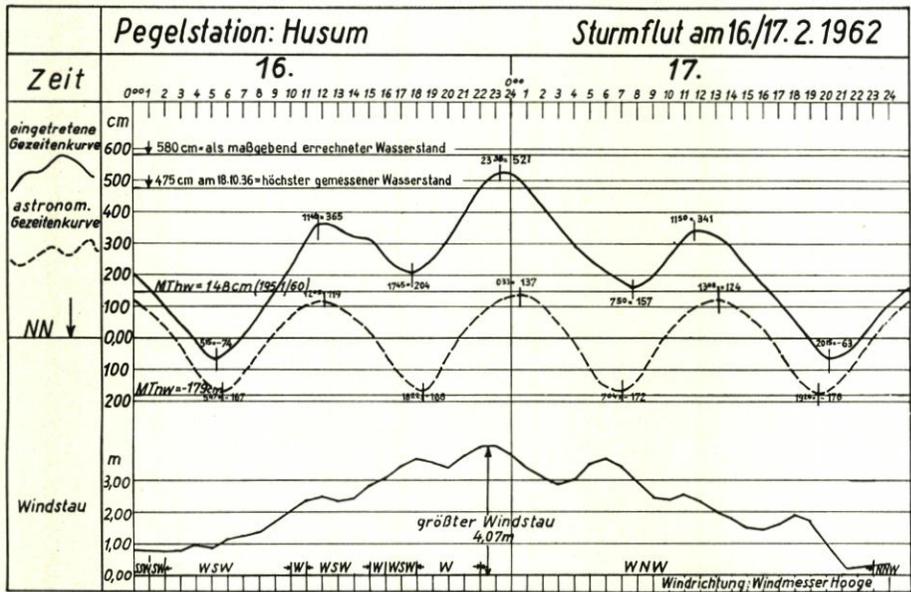
Abb. 1. Eintretene und astronomische Gezeitenkurve sowie der Windstau am Pegel Husum während der Sturmflut am 16./17. 2. 1962

Der höchste Windstau wurde am 16. Februar um 22.30 Uhr mit 4,07 m gemessen. Sämtliche Werte sind auf den Pegel Husum bezogen (Abb. 1).

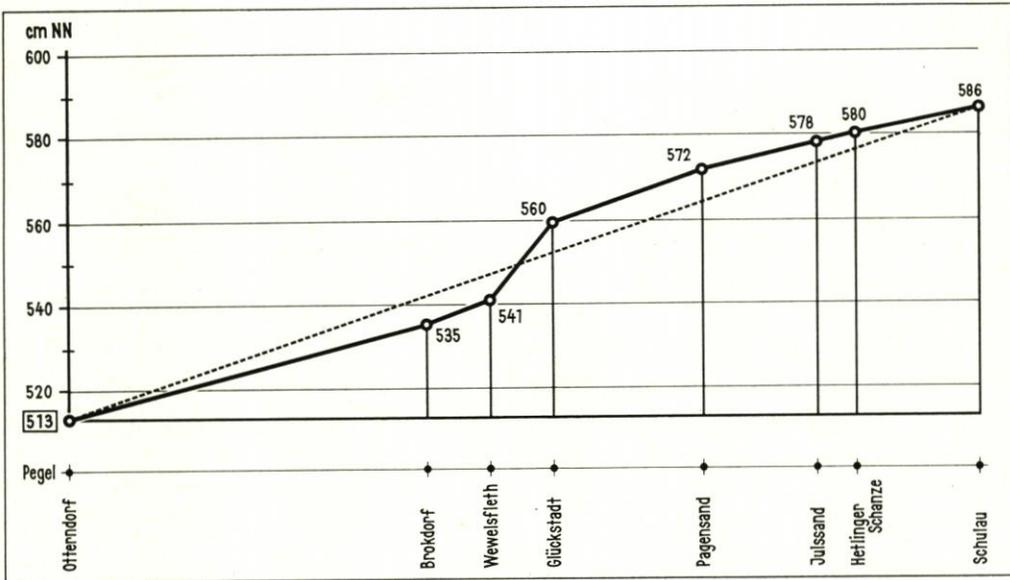
Abb. 2. Verlauf der linear-verbundenen Scheitelwasserstände in der Elbe zwischen Otterndorf und Schulau

den Pegel Cuxhaven, der während der Sturmflut ausfiel, betrachtet werden. Aus Abbildung 2 ist der Verlauf der linear-verbundenen Scheitelwasserstände zu ersehen. Der starke Anstieg der Verbindung der Scheitelwasserstände zwischen Brokdorf und Glückstadt kann wie folgt erklärt werden: in Brokdorf wechselte die Stromrichtung von West-Ost auf die Richtung des Nord-West-Sturmes. Die Wassermassen wurden vor dem Sturm hergetragen bis zur Störmündung, wo eine Entlastung in die Stör eintrat. Dann erfolgte ein weiterer Wasseraufstau in dem engen Elbbett zwischen der Blomeschen Wildnis und Hamelwörden zum Glückstädter Vorsprung, der hier wahrscheinlich den hohen Wasserstand von NN + 5,60 m verursacht hat. Die unmittelbar darauffolgende Entlastung in das linkselbische Krautsandvorland hatte dann den verminderten und regelmäßigen Anstieg stromaufwärts zur Folge.

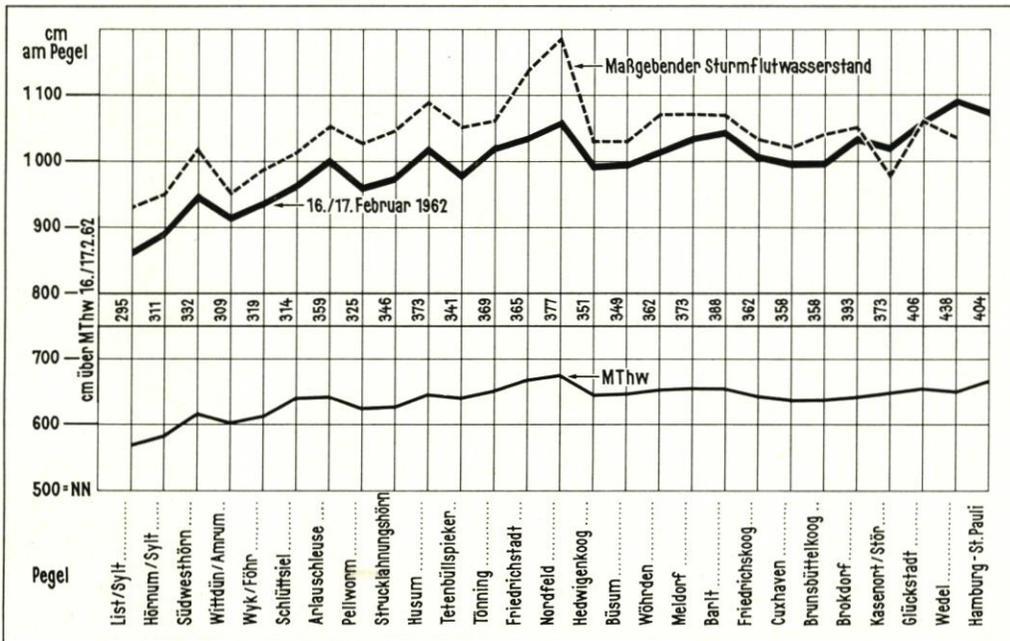
Abb. 3. Bisher gültige maßgebende Sturmflutwasserstände und die eingetretenen Scheitelwasserstände während der Sturmflut am 16./17. 2. 1962 für die Westküste Schleswig-Holsteins

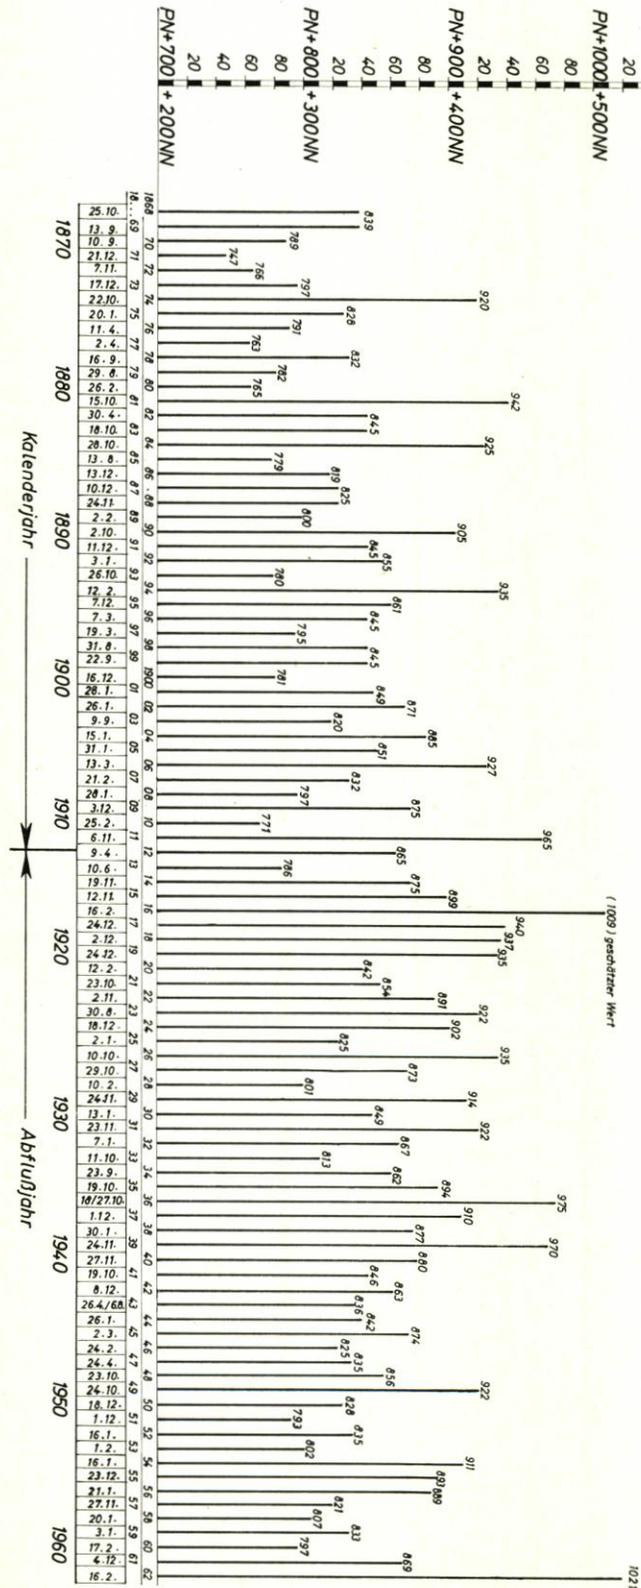
Abb. 4. Die höchsten Sturmfluten von 1868 bis 1962 am Pegel Husum

In Abbildung 4 sind die höchsten Sturmflutwasserstände der einzelnen Jahre am Pegel Husum seit dessen Bestehen von 1868 bis 1962 aufgetragen. Daraus ist zu ersehen, daß der Sturmflutwasserstand vom 16./17. Februar 1962 der höchste dort gemessene ist. Er überragt um eine beachtliche Höhe den Durchschnitt der höchsten Wasserstände.

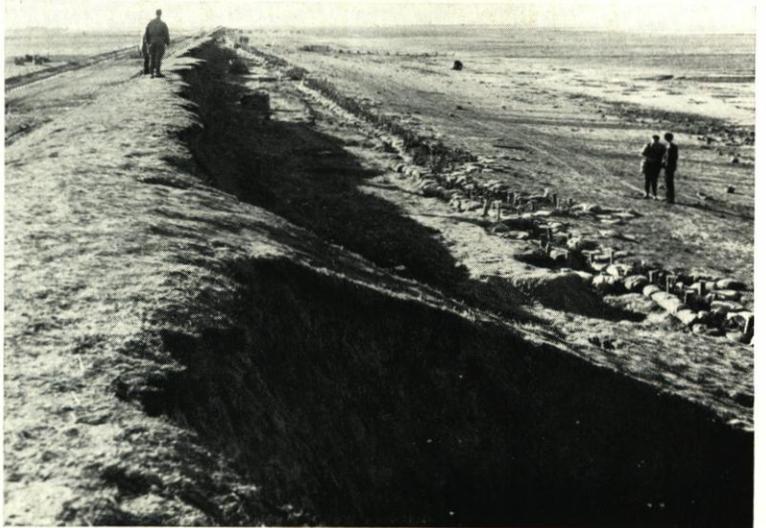
Abb. 10.
Schwer beschädigter
Deich des Norderhever
Kooges

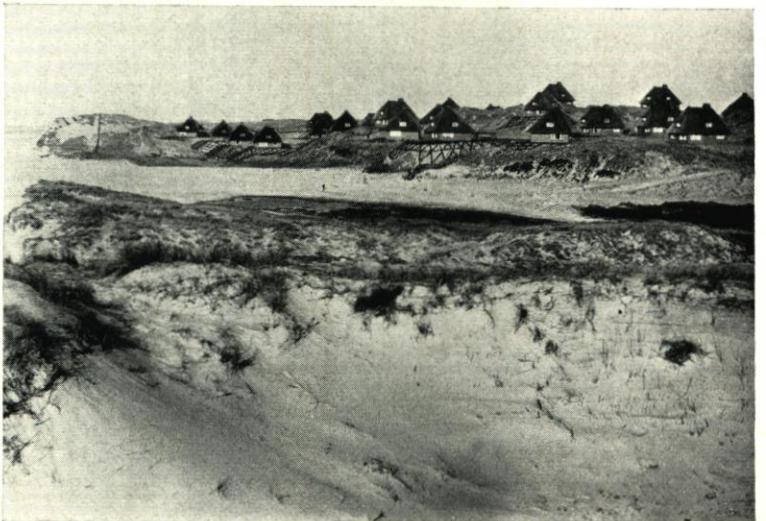
Auf der Insel Sylt ist die Mauer vor der Westerländer Promenade von der Südseite her hinterspült worden (Abb. 14). Die Dünen wurden fast auf der gesamten Westseite von Sylt weiter abgetragen, stellenweise bis zu 10 m (Abb. 15). In Westerland bestand die unmittelbare Gefahr des Durchbruches in die Wohngebiete der Stadt. Schwere Brecher ergossen ihr Wasser über die Küstenschutzanlagen in die tiefer liegende Stadt. An einigen Stellen der Insel Sylt wurde die Dünenkette durchgebrochen wie z. B. bei der Kersigsiedlung (Abb. 16) und nördlich von Hörnum.

Abb. 16.
Durchbruch in der
Dünenkette auf Sylt
vor der Kersigsiedlung
(Aufn.: Archiv des
Marschenbauamtes Husum)

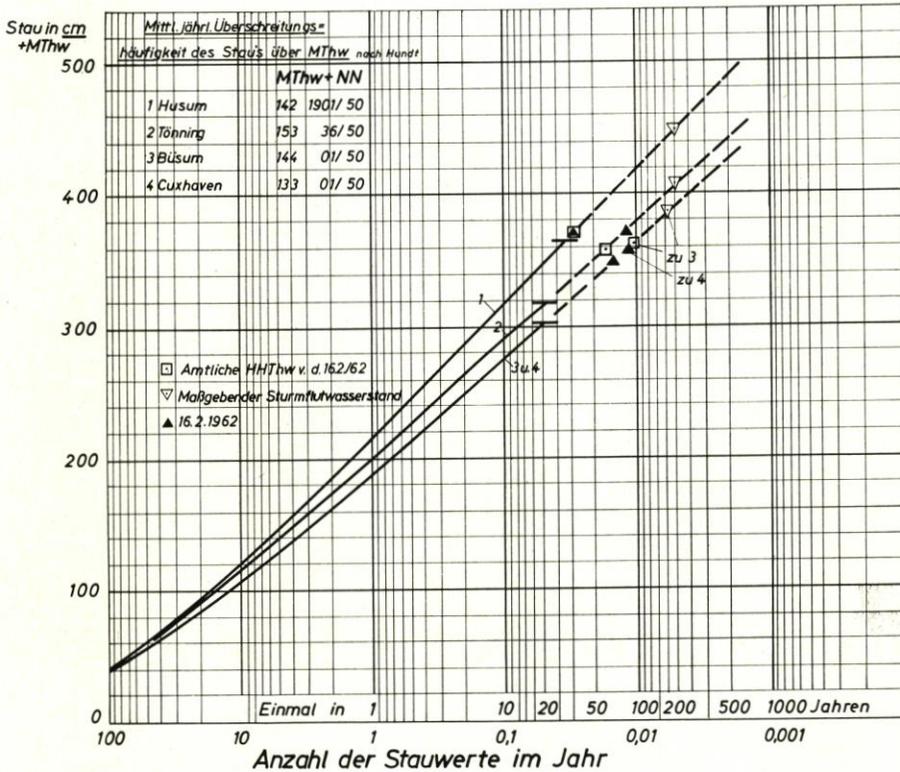
Bei der Wahl der Deichkronenhöhe spielt der maßgebende Sturmflutwasserstand eine wichtige Rolle. Die Werte dieses Wasserstandes wurden unter Berücksichtigung der bisher bekannten höchsten Sturmflutwasserstände ermittelt. Die Sturmflut vom 16./17. Februar hat bestätigt, daß die schleswig-holsteinischen Richtwerte nicht die Grenze des möglichen Höchstwasserstandes darstellen, was auch bei der Ermittlung des maßgebenden Sturmflutwasserstandes berücksichtigt wurde. Bei noch länger anhaltenden Stürmen, größeren Windstärken, ungünstigeren astronomischen Verhältnissen und gleichzeitiger Überlagerung dieser Faktoren können die Richtwerte überschritten werden. In Abbildung 19 sind die bisher höchsten Wasserstände und die

mittleren jährlichen Überschreitungshäufigkeiten der Stauwerte für Husum, Tönning und Büsum dargestellt (nach HUNDT). Allerdings kann die dort gestrichelte Wahrscheinlichkeitslinie der Stauwerte nur für einen beschränkten Zeitraum, der zur Zeit noch unbestimmt ist, angenommen werden.

Abb. 19. Mittlere jährliche Überschreitungshäufigkeit des Staus über MThw nach HUNDT

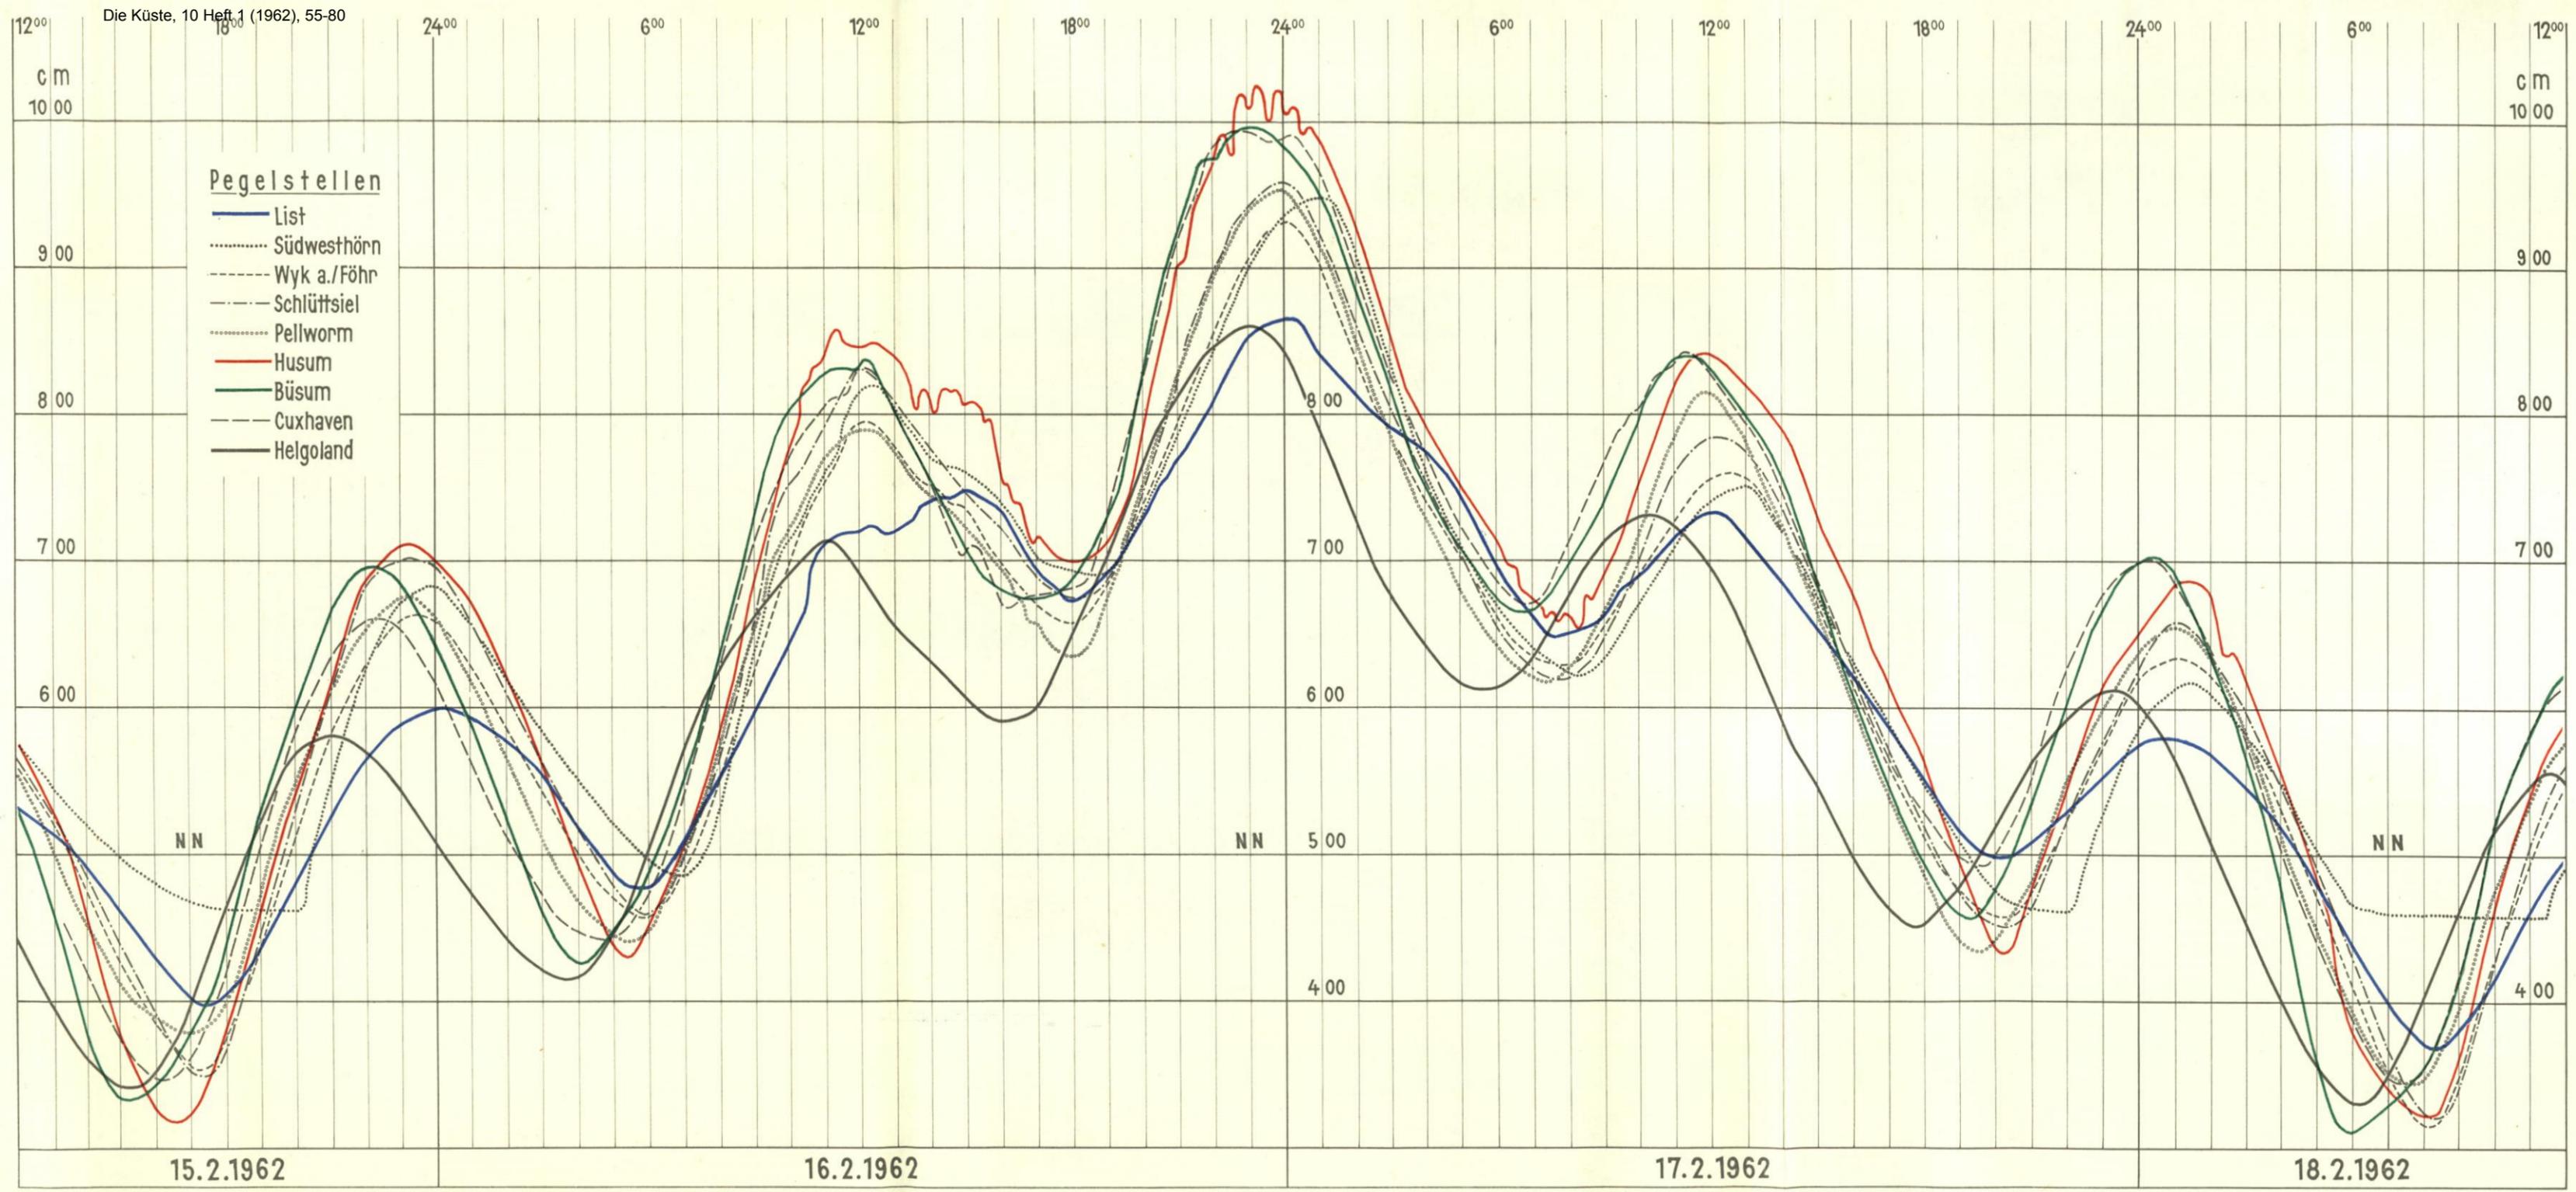
Auf den Anlagen 1 und 2 ist der Ablauf der Sturmflut an den Pegeln List, Südwesthörn, Wyk auf Föhr, Schlüttsiel, Pellworm, Husum, Büsum, Cuxhaven, Helgoland, Tönning, Friedrichstadt, Nordfeld UW, Wöhrden-Hafen, Meldorf-Hafen, Barlter-Neuendeich und Friedrichskoog-Hafen dargestellt. Anlage 2 enthält zum Vergleich die Diagramme der Pegel Büsum, Cuxhaven und Helgoland, die bereits in Anlage 1 dargestellt sind.

Anlage 1. Ablauf der Sturmflut an den Pegeln List, Südwesthörn, Wyk auf Föhr, Schlüttsiel, Pellworm, Husum, Büsum, Cuxhaven und Helgoland

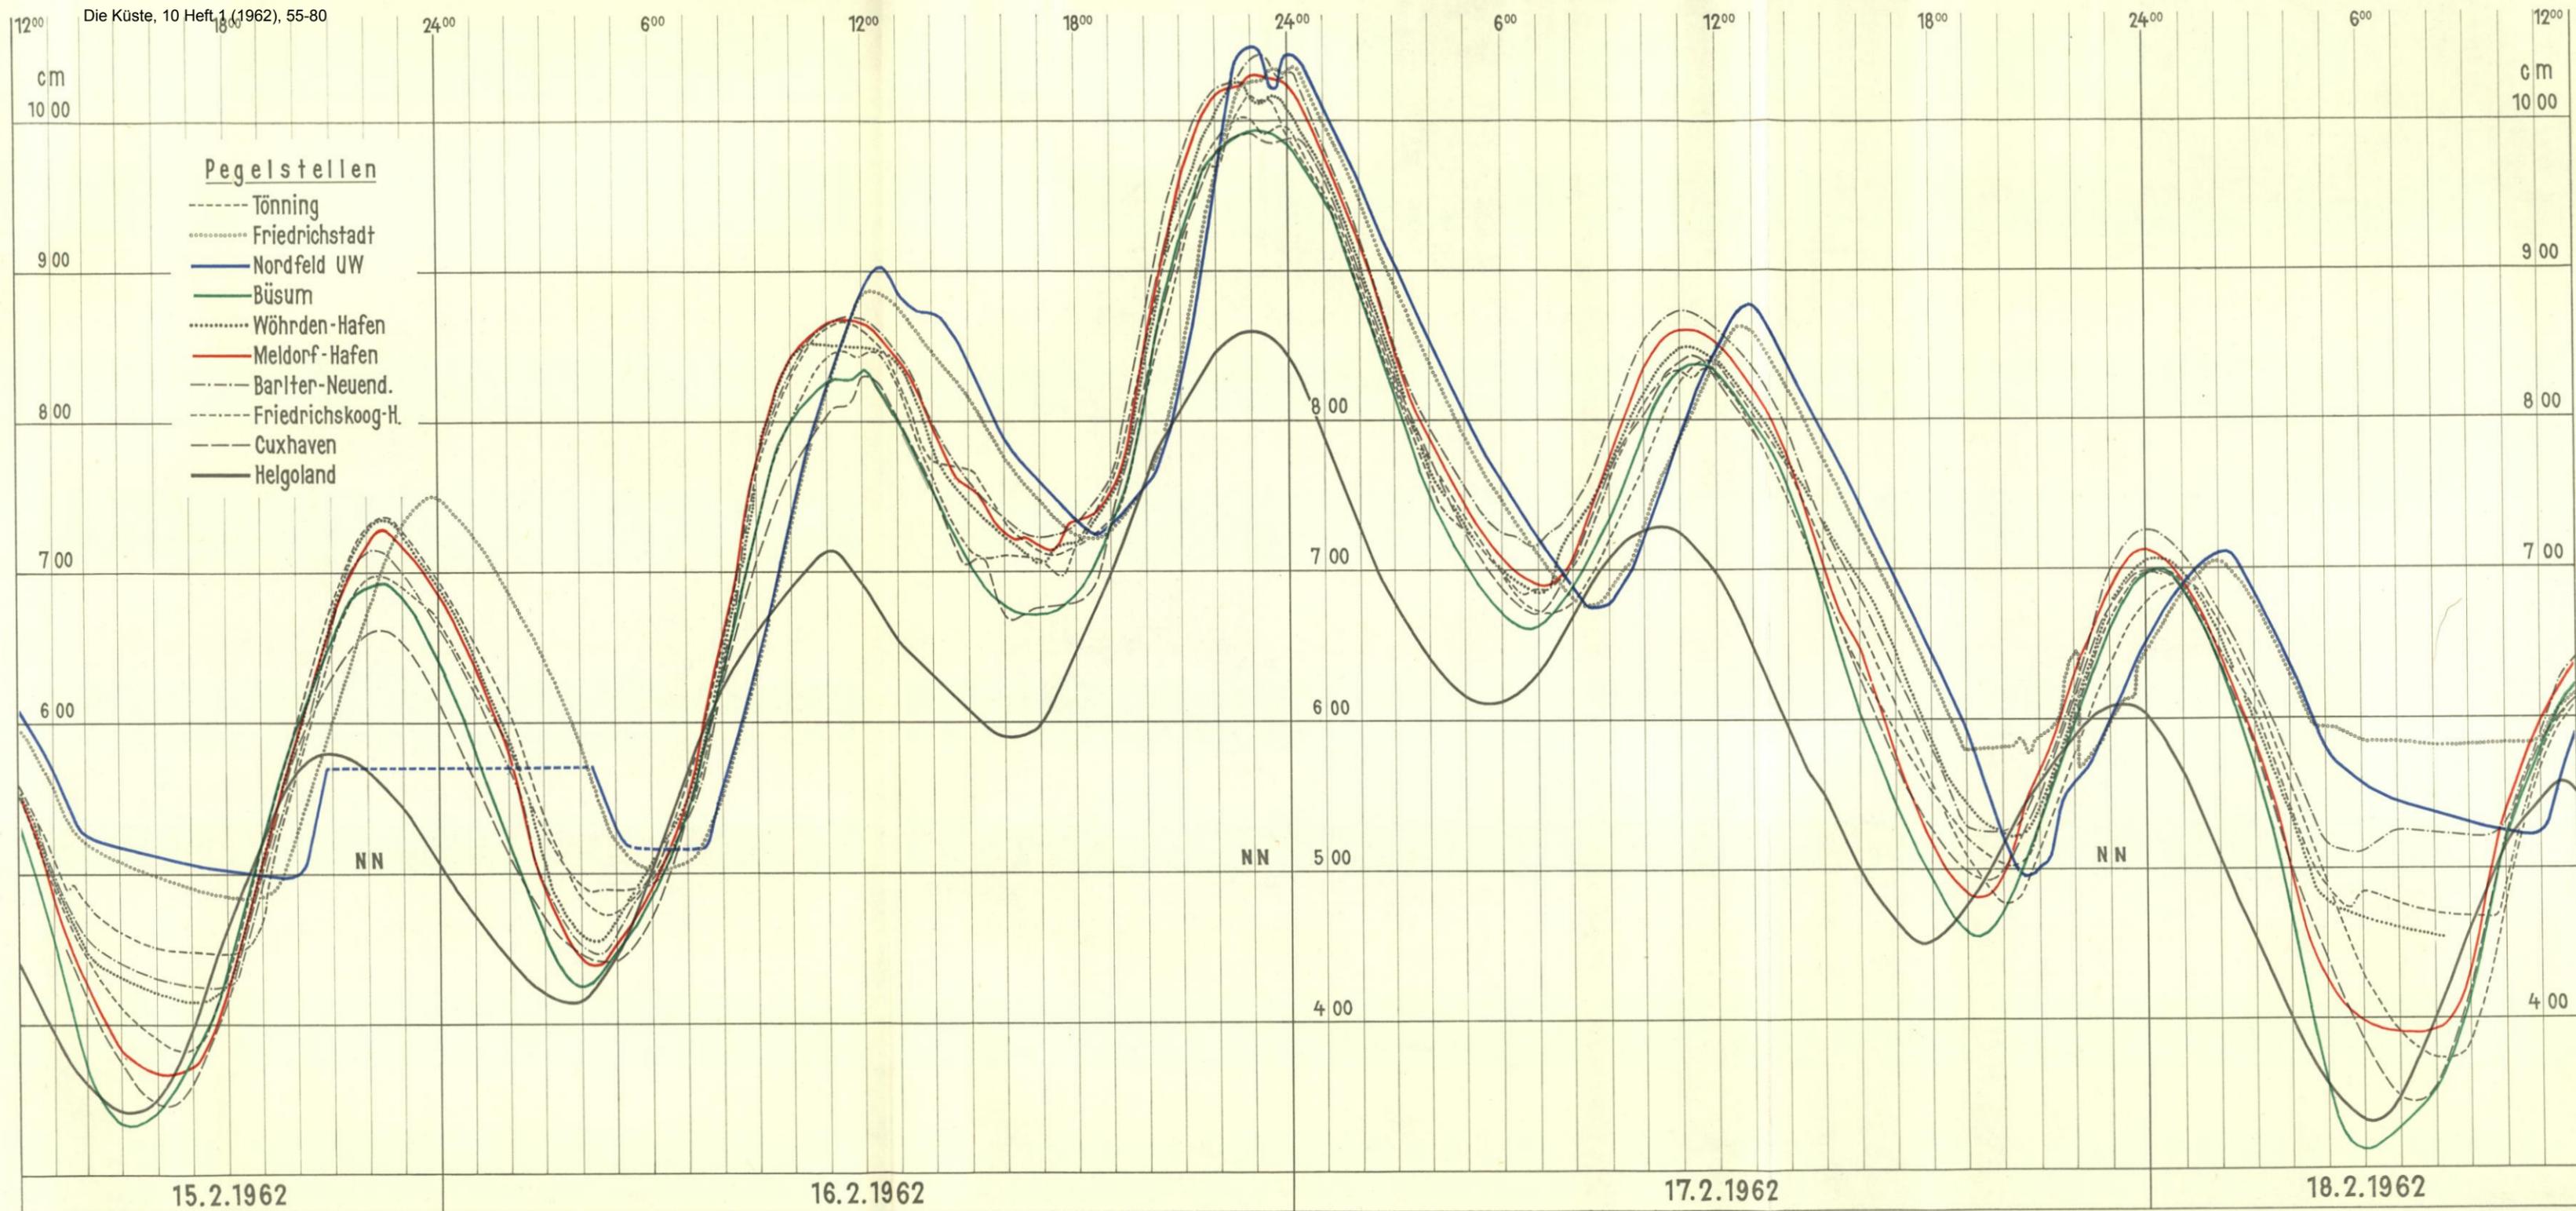
Anlage 2. Ablauf der Sturmflut an den Pegeln Tönning, Friedrichstadt, Nordfeld UW, Büsum, Wöhrden-Hafen, Meldorf-Hafen, Barlter-Neuendeich, Friedrichskoog-Hafen, Cuxhaven und Helgoland

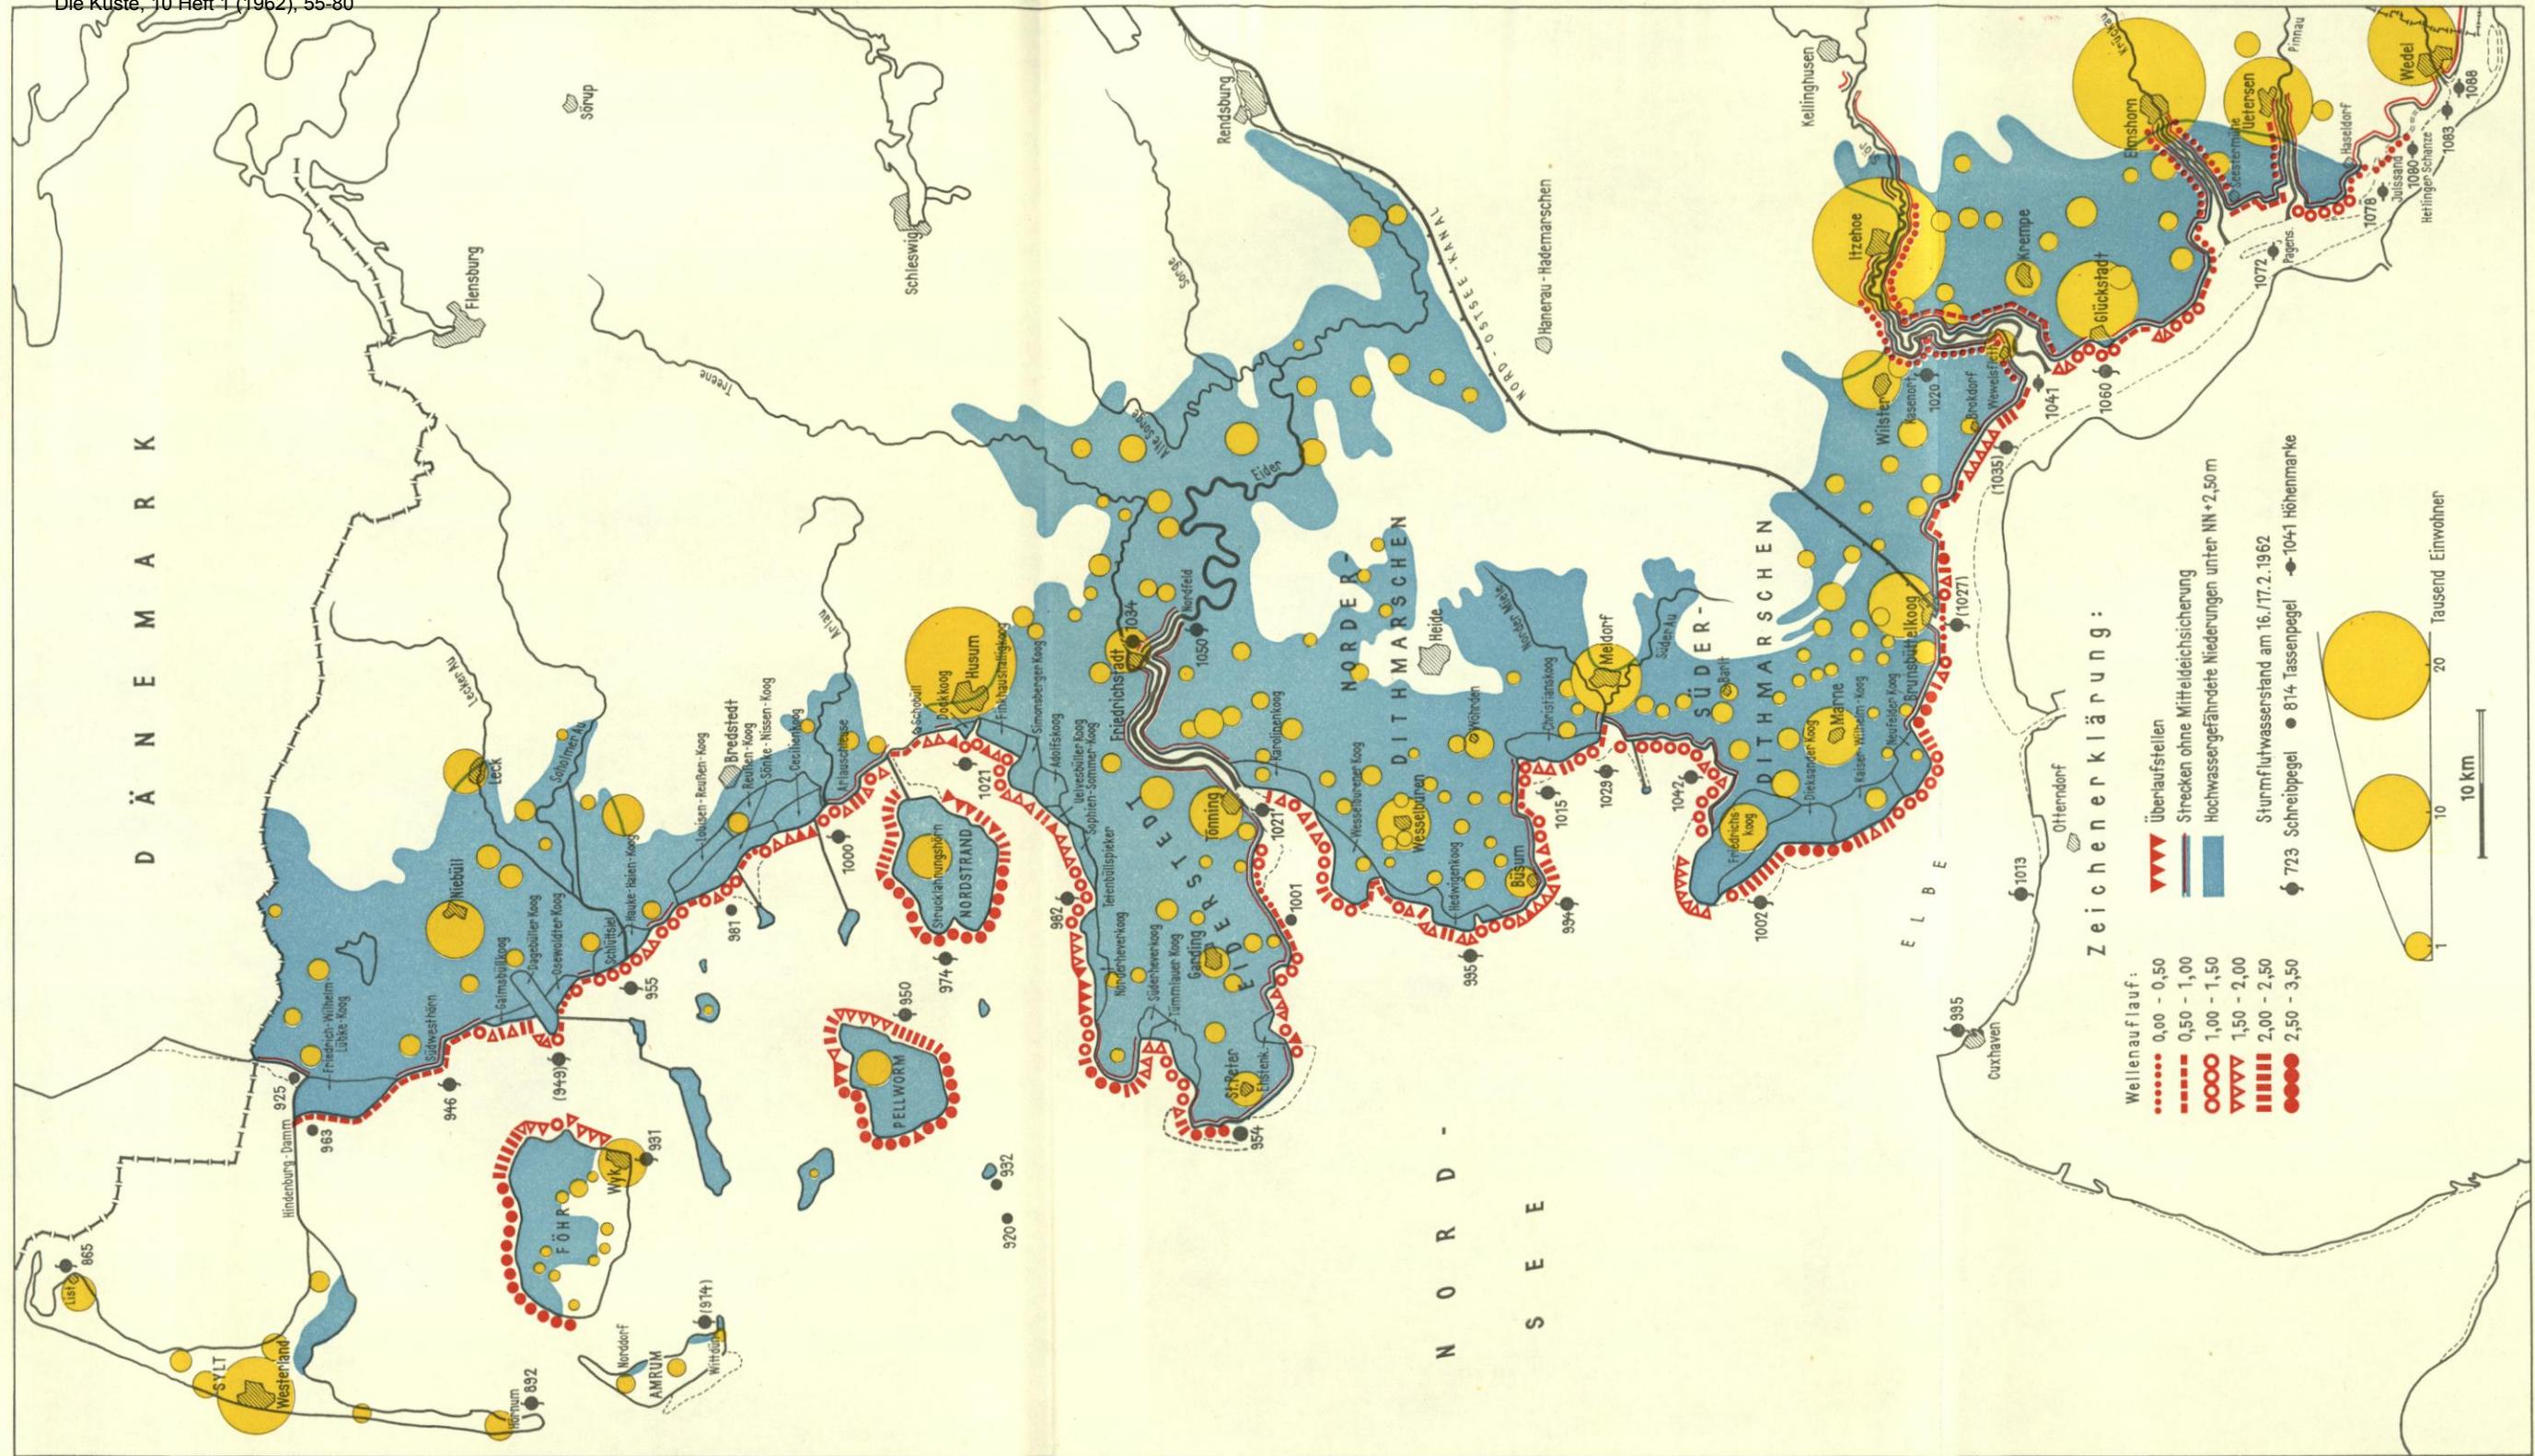
Anlage 3. Wellenauflaufhöhen und Wasserstände während der Februar-Sturmflut 1962
