Der Deichbruch des Ülvesbüller Kooges in der Februar-Sturmflut 1962

Versalzung – Übersandung – Rekultivierung

Von Erich Wohlenberg

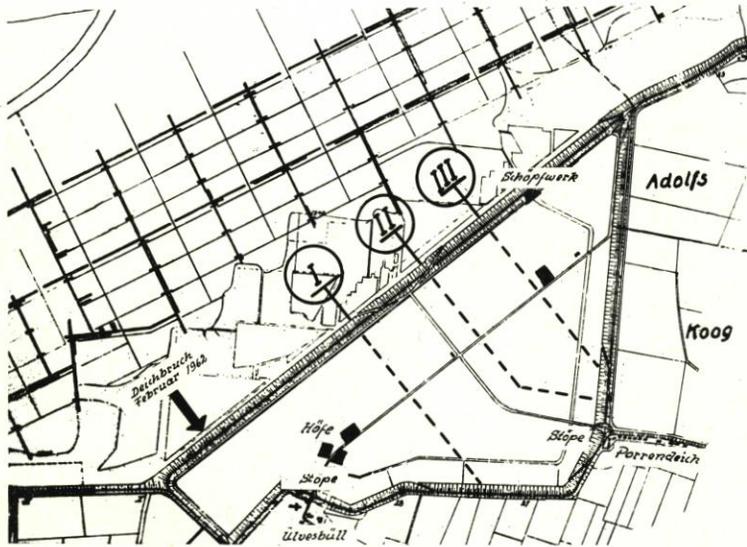
Abb. 4. Die Bedeichung des Anwachs im Jahre 1935 verkürzt die Seedeichlinie Adolfskoog-Ülvesbüll um ein Drittel. Vor dem Deich neue Landgewinnungswerke. Die drei gestrichelten Linien (I, II und III) geben die Lage der Untersuchungsprofile im überflutet gewesenen Koog an (vgl. Tabelle 5 bis 7 und Abb. 23)

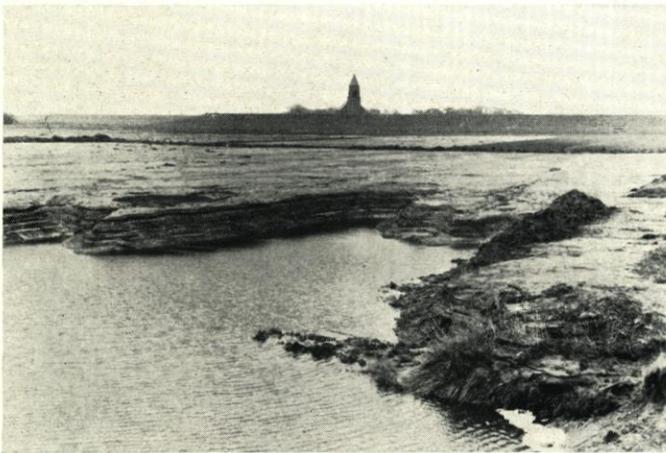
Abb. 13.
Blick auf die Wehle im
Ülvesbüller Koog. Im
Hintergrund der Schlafdeich
als zweite Deichlinie mit der
Kirche Ülvesbüll
Aufn. E. Wohlenberg

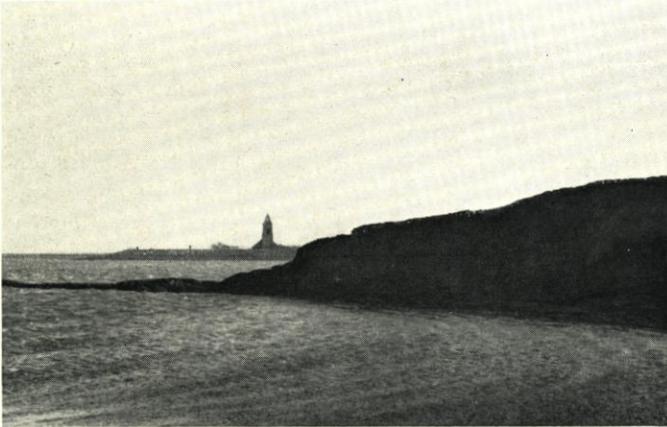
Abb. 15.
Blick von der Seeseite in den
überfluteten Koog am Morgen
nach dem Durchbruch. Hinten
die Kirche von Ülvesbüll
Aufn. E. Wohlenberg

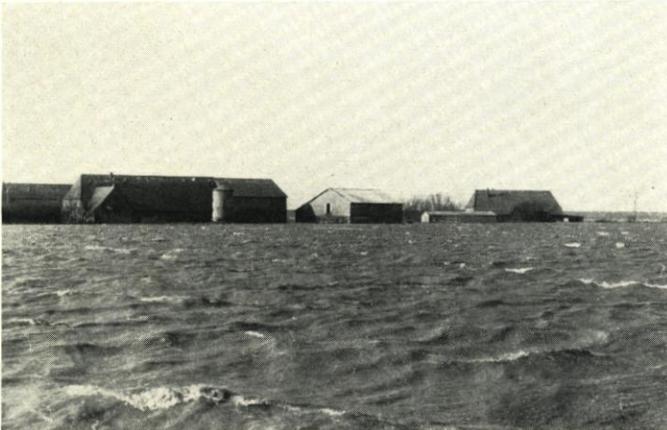
Abb. 16.
Blick in den überfluteten Koog
mit den bäuerlichen Siedlungen
am Morgen nach dem
Durchbruch. Die Böen der
Nacht haben nachgelassen,
aber der Wind weht noch
mit Sturmstärke
Aufn. E. Wohlenberg

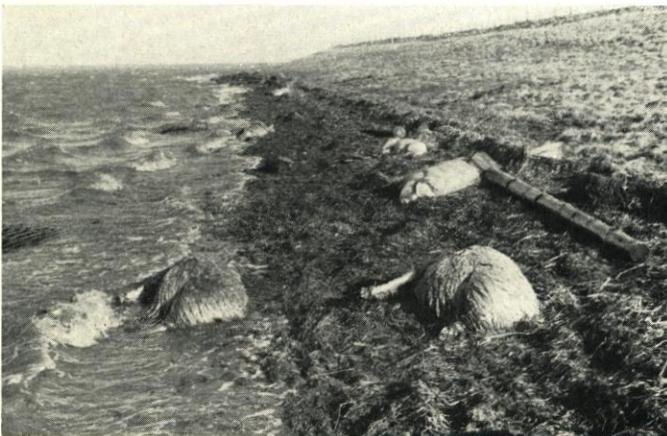
Abb. 17.
Spülsaum an der zweiten
Deichlinie am Morgen nach
dem Deichbruch. Links der
überflutete Koog
Aufn. E. Wohlenberg

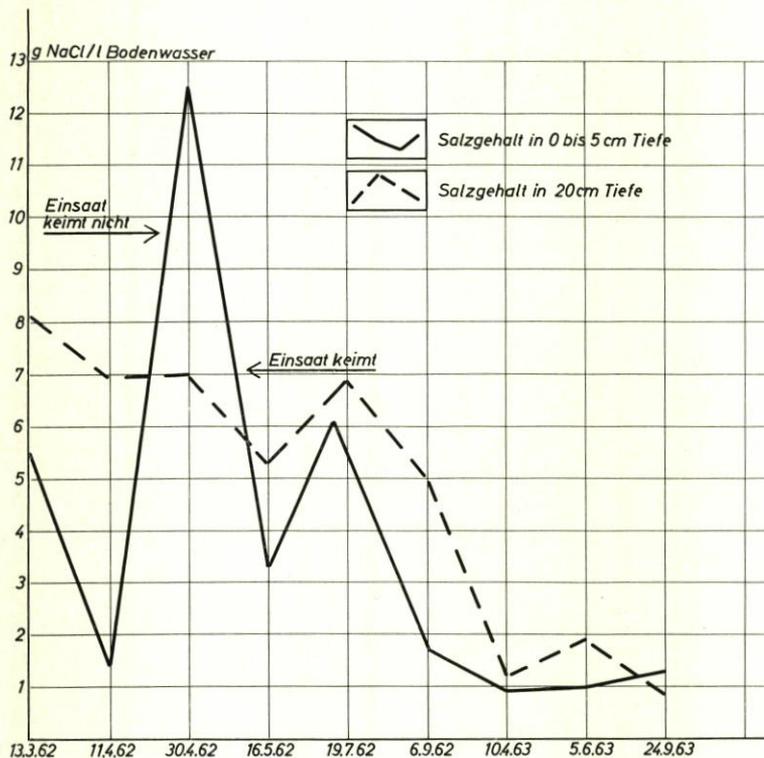
Nach dem Trockenfallen des Kooges war der Salzwert bis zur Entnahme der Bodenproben am 13. März 1962 bereits auf 5,5 g NaCl je Liter Bodenfeuchtigkeit heruntergegangen. Aber erst die in den ersten zehn Tagen des Monats April fallenden Niederschläge ließen den Salzgehalt weiter absinken bis auf 1,4 g NaCl am 11. April. Diese Bodenproben wurden am damaligen Beratungstag entnommen. An jenem Tag fiel ein milder Landregen, in den Tagen davor — 28. 3. bis 11. 4. 1962 (Tabelle 3) — waren in 15 Tagen 58,4 mm Regen gefallen, wodurch sich der niedrige Salzwert vom 11. April erklärt.

Als die Äcker wieder abgetrocknet waren, begann die Beackerung mit gleich nachfolgender Einsaat. Unglücklicherweise wiederholte sich der Regen nicht, es begann eine Trockenperiode mit Wind und starker Besonnung. In den anschließenden 25 Tagen fielen nur 5,4 mm Regen (Tabelle 3, Zeile 3). Von diesen 25 Tagen fiel in den letzten 21 (!) Tagen überhaupt kein Regen (Zeile 4 in Tabelle 3). Da der Boden zu diesem Zeitpunkt noch vollkommen ungedeckt dalag, stieg das Salz infolge der Verdunstung auf kapillarem Wege wieder in die oberen Schichten auf und rief im Keimbett Konzentrationen hervor, die jeder Kulturpflanze zum Verhängnis werden mußten. So wurde bei einer Zwischenuntersuchung (nicht aufgeführt in den Tabellen 1 bis 3) am 30. April 1962 eine Konzentration von über 12 g NaCl im Liter gemessen (Spitzenwert der ausgezogenen Kurve auf Abb. 23). An einigen Stellen des Rapsackers zeigte sich

Abb. 23. Der Gang der Salzwerte im Boden der Neuansaat im Sommer 1962 (Acker mit Sommerrap) (Acker mit Sommerrap)

Gleich danach aber fiel die Entscheidung über das weitere Gelingen der Ansaat, denn die beiden Tage 20. und 21. Juni brachten 17,1 mm Regen (Zeile 8 in Tabelle 3). Mit diesen beiden Tagen war die Salzproblematik überwunden. Diesem Saatenstand konnte der noch einmal wieder ansteigende Wert am 19. Juli 1962 mit 6100 mg Salz nichts mehr anhaben. Diese Erhöhung war dadurch entstanden, daß an den letzten fünf Tagen vor der Probennahme, vom 15. bis 19. Juli, kein Regen gefallen war. Hochsommerliche Temperaturen und starke Sonneneinstrahlung hatten den Salzwert auf über 6 g anschwellen lassen. Aber dann sorgten weitere, in Zwischenräumen fallende Niederschläge für ein durchgängiges Abfallen der Konzentrationen, wie es vom Kurvenbild abgelesen werden kann. Der hohe Regenwert vom 27. Juli (Zeile 12 in Tabelle 3) war willkommen wegen der Schotenfüllung, aber kaum noch von entscheidender Bedeutung. Abbildung 26 zeigt denselben Rapsacker am gleichen Standort wie auf Abbildung 25 Ende Juli 1962. Der Gesamteindruck war überraschend, aber man erkennt deutlich, daß der Raps das sich im Juni bereits abzeichnende Salznest nicht ganz überwinden konnte. Nach dem Winter 1962/63 lag der Salzwert nur noch bei 1000 mg (Abb. 23) und hatte damit jede negative Bedeutung für das Gedeihen von Kulturpflanzen verloren.

Die gestrichelte Kurve auf Abbildung 23 bezieht sich auf die Salzwerte in 20 cm Tiefe. Diese Schicht belieferte zwar die Bodenoberfläche in Trockenzeiten durch kapillar aufsteigendes Verdunstungswasser mit salziger Feuchte, aber das eigentliche Keimbett der Einsaat reicht zunächst nicht in diese Tiefe hinab. Diese Bodenzone wird durch den darüber liegenden Boden (20 cm) gegen unmittelbare Verdunstung abgeschirmt, sofern es sich nicht gerade um eine extreme und langdauernde Trockenlage handelt. Den Stand der Abschirmung belegt das Kurvenbild (gestrichelte Kurve auf Abb. 23). Es verläuft ruhig, d. h. ohne bemerkenswerte Spitzen und läuft schließlich nach dem Winter 1962/63 weiter abnehmend mit der Oberflächenkurve zusammen. Die hier ermittelten Salzwerte haben keine schädigende Bedeutung mehr⁹⁾.

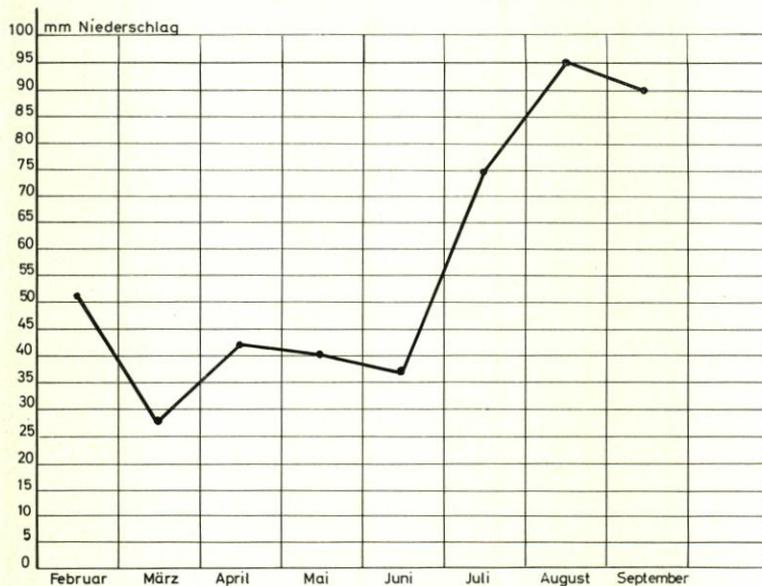
Abb. 24. Niederschlagswerte Eiderstedt. Monatswerte Februar bis September 1962

Wie sehr die Monate April, Mai und Juni im Hinblick auf Niederschläge überhaupt im Minimum lagen, zeigt das Kurvenbild auf Abbildung 24. Mit aller Deutlichkeit veranschaulicht

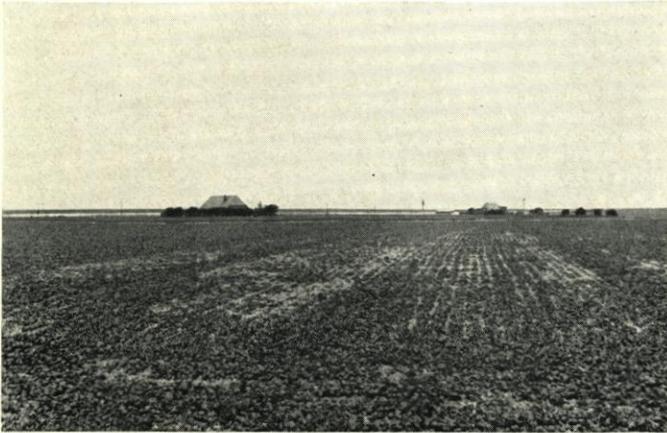
Abb. 25.
Stand der Neuansaat am
21. Juni 1962. Bis auf einige
Salznester schließt sich der
Acker

12500 mg auf 3300 mg NaCl im Liter. Schlagartig zeigten sich grüne Bänder in den Drillfurchen und schnell bildete der Raps eine nahezu geschlossene Vegetationsdecke. Abbildung 25 zeigt die zur Erörterung stehende Rapsparzelle am 21. Juni 1962. Der Raps bemüht sich — offensichtlich gehemmt und zögernd — den Bestand zu schließen. Das Bild zeigt aber auch Lücken und vegetationsarme Stellen. Das sind die Salznester, auf die bereits in der Beratung am 11. April als mögliche Erscheinung vorsorglich hingewiesen wurde. Der langsame Fortgang der Begrünung findet seine Erklärung in Zeile 6 der Tabelle 3. In einem Zeitraum von zwanzig Tagen, vom 1. bis 19. Juni, waren nur 3,6 mm Regen gefallen.

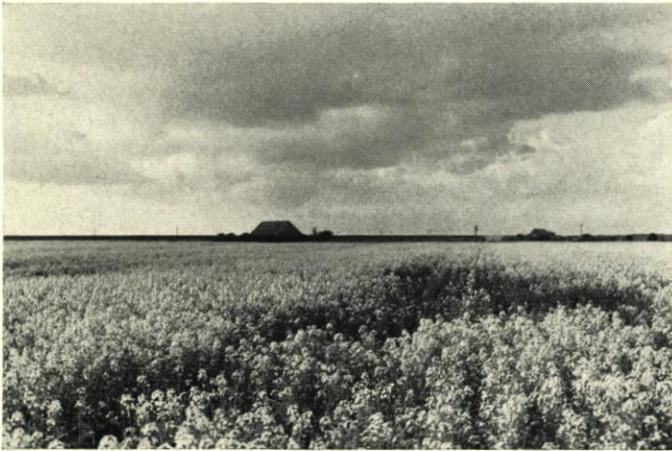
Abb. 26.
Derselbe Standort wie
Abbildung 30 während der
Rapsblüte. Der Bestand über-
traf die Erwartungen. Salz-
nester sind jedoch noch
erkennbar

Abschließend sei noch ein Wort über die weitere Entwicklung des Sommerrapses gesagt. Nach früheren Untersuchungen im Finkhauskoog (IWERSEN 1953) und im Lübke-Koog (WÖHLENBERG 1963) wächst die Salzresistenz der Rapspflanzen mit zunehmender Größe und Reife. Zwar waren im genannten Schlag einige Stellen festzustellen, wo der Wuchs durch Salzeinfluß zurück- oder ausgeblieben war, aber im großen und ganzen war der Bestand einheitlich und geschlossen. Abbildung 26 zeigt den Rapsacker während der Blüte Ende Juli 1962. Das Bild soll uns jedoch nicht blenden. Wir haben dabei die obengenannten Fehlschläge mit anderen Ackerfrüchten im Gedächtnis. Das Druschergebnis dieses Schlages Sommerrapses war jedenfalls überraschend, es fehlten nur 3 oder 4 dz je ha an einer normalen Ernte. Vom Haferacker kann das gleiche berichtet werden.

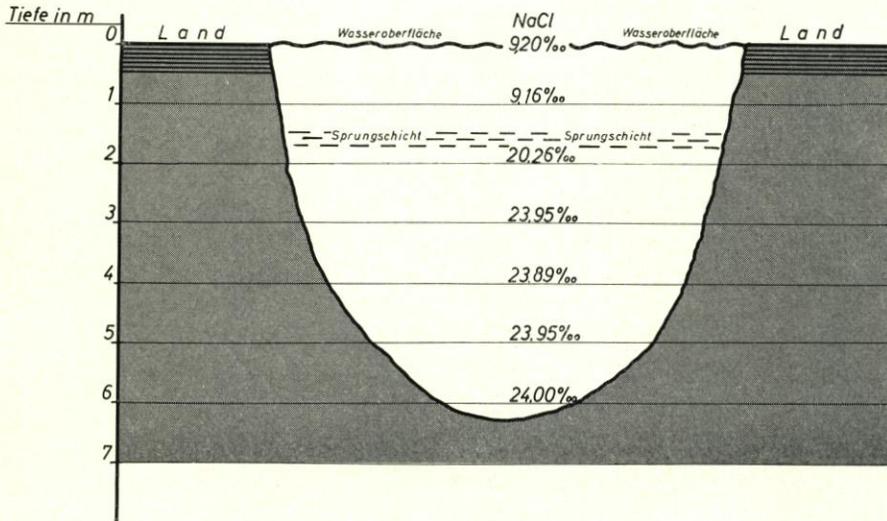
Gewichtes nicht in die Tiefe dringen, sondern vermischte sich nur mit dem salzigen Oberflächenwasser der Wehle und ermäßigte dadurch dessen ursprünglich vollmarinen Salzwert von 25 ‰ auf 9 ‰ NaCl. Es sind also zwei Eigenschaften, welche die spezifische Schwere der beiden Wasserarten bestimmen und die Schichtung nach bekannten Gesetzen herbeigeführt haben: In der Tiefe das durch höheren Salzgehalt und tiefere Temperatur schwere Wasser, an der

Abb. 32. Die Hydrographie der Wehle (schematisch). Die Verteilung des Salzgehaltes im Wasserkörper der Wehle am 16. April 1962, zwei Monate nach dem Deichbruch mit einer scharf ausgeprägten Sprungschicht in 150 cm Tiefe

Oberfläche das durch geringen Salzgehalt und höhere Temperatur leichte Wasser. Da die Wehle einen rundherum geschlossenen Raum darstellte, mithin in ihrem Wasser keinerlei Strömung bzw. Durchflußbewegung vorhanden war, konnte sich diese für hydrographische Verhältnisse ungewöhnlich scharf ausgeprägte Sprungschicht ungestört, d. h. allein nach dem Gesetz der Schwere herausbilden.

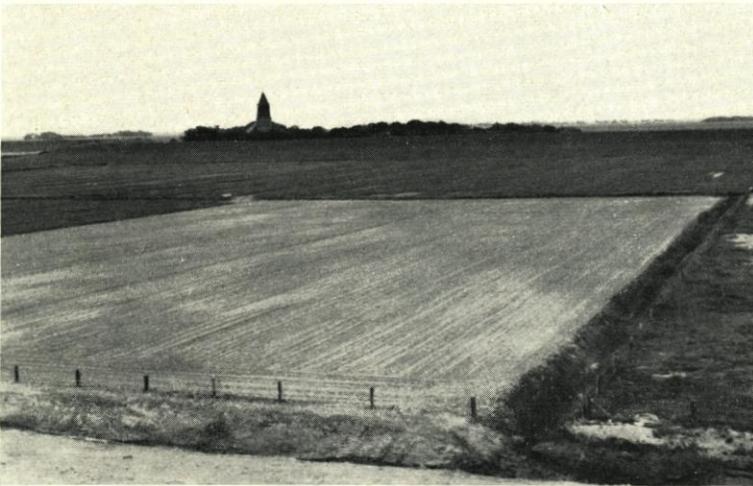
Abb. 34.
Blick auf die inzwischen
bearbeitete Wehlen-
parzelle vom selben
Standort wie
Abbildung 33
Aufn. E. Wohlenberg

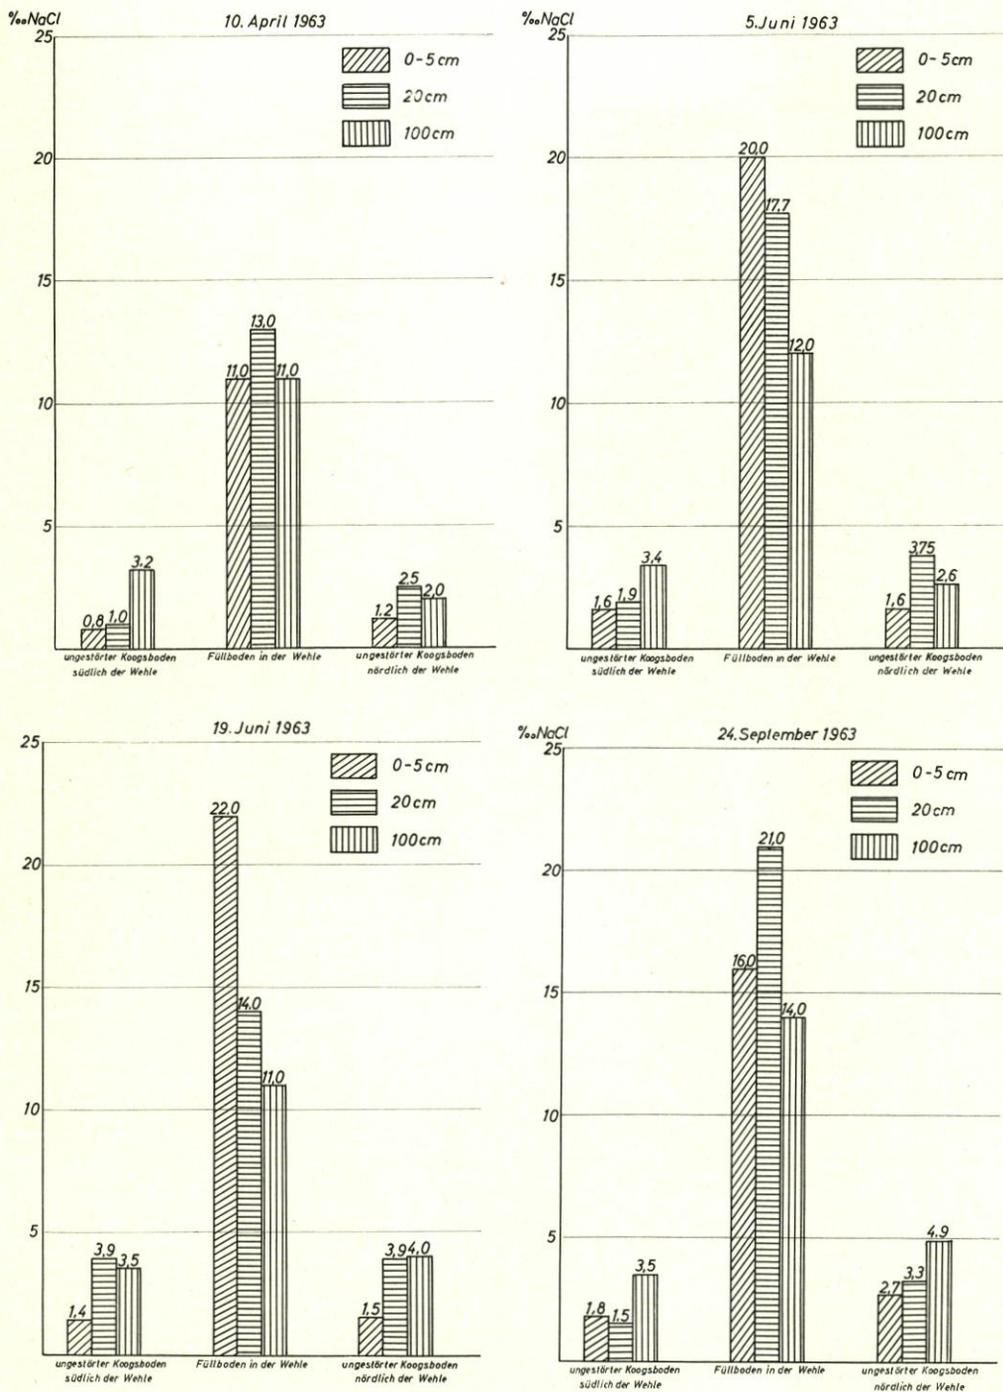
Wenn für den Eingeweihten auch kein Zweifel bestand, daß die Ursache hierfür allein im viel zu hohen Salzgehalt im Füllgut der Wehle zu suchen war, so bedurfte es doch aus verschiedenen Gründen des kausalen Nachweises.

Abb. 37. Vier Salzdiagramme im Bereich der einplanierten Wehle von April bis September 1963. Die in der Mitte der Diagramme stehenden Kolonnen beziehen sich jeweils auf den Füllboden, die Kolonnen seitlich davon auf den ungestörten, gewachsenen Boden
