Die Sturmflut vom 3. und 21. Januar 1976 an den Küsten Schleswig-Holsteins

Von Fritz-Ferdinand Zitscher, Rudolf Scherenberg und Uwe Carow

Zusammenfassung

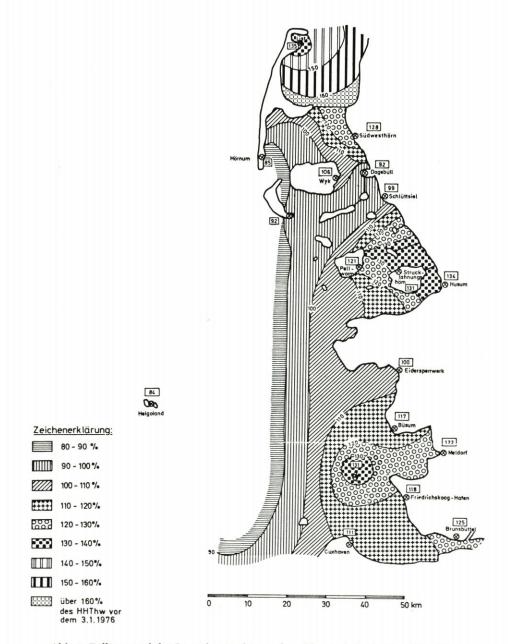
Abb. 2. Füllungsgrad der Deutschen Bucht vor der schleswig-holsteinischen Westküste am 3. 1. 1976

Um auch im Wattenmeer einen Vergleich zur Sturmflut vom 16./17. 2. 1962 ziehen zu können, wurde der "Füllungsgrad" der Nordsee vor der schleswig-holsteinischen Westküste (Schulz, 1962) ermittelt. Nach dieser Methode wird an jeder Pegelstation ein Sturmflutbereich festgelegt, der nach unten durch das MHThw und nach oben durch das HHThw begrenzt ist (100 %). Inwieweit die Sturmflut vom 3. 1. 1976 diesen Bereich prozentual gefüllt hat, ist in Abb. 2 dargestellt. Es ergibt sich eine nach Norden zunehmende Füllung vor der gesamten Westküste mit deutlichen Schwerpunkten in den nach Norden und Nordwesten offenen Buchten und im Elbeästuar. Auffällig sind die hohen Werte im Watt nördlich des Hindenburgdammes und um Trischen sowie der Verlauf der Isolinie in der Norder- und Süderaue, die sich wegen der Überflutung der sie sonst trennenden Einheit der Halligen Oland und Langeness mit ihren Dämmen wie ein zusammenhängendes Wattstromsystem verhalten haben. Der bei allen küstennahen Pegeln

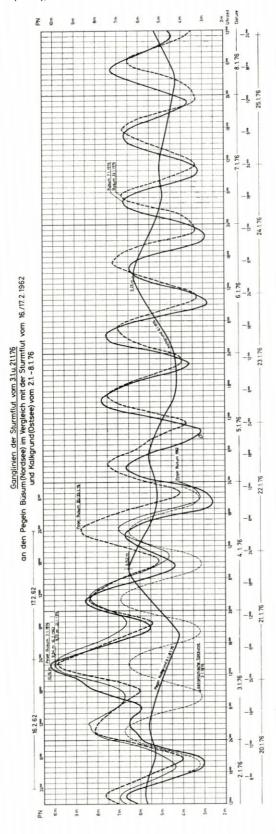
Abb. 3. Ganglinien der Sturmflut vom 3. 1. und 21. 1. 1976 an den Pegeln Büsum (Nordsee) im Vergleich mit der Sturmflut vom 16./17. 2. 1962 und Kalkgrund (Ostsee) vom 2. 1. bis 8. 1. 1976

Als Folge der orkanartigen Westwinde sank der Wasserstand in der westlichen Ostsee am 3. 1. ab 5.00 Uhr von PN +557 cm um 1,42 m auf PN +415 cm (Pegel LT Kalkgrund). Infolge der allmählichen Abschwächung der Westwinde und Drehung über NW auf N stieg der Wasserspiegel ab 19.00 Uhr wieder an und erreichte durch Zurückschwappen der in der südlichen Ostsee aufgestauten Wassermengen am 4. 1. gegen 8.00 Uhr einen Stand von MW +1,49 m (Mittel an 12 Pegeln). Das ist eine Wasserstandsschwankung von rd. 2,30 m in nur 10 Stunden! Tags darauf stellte sich bei SW-Wind Stärke 6 bis 7 erneut ein Niedrigwasserstand von MW – 0,77 m ein (Pegel LT Kalkgrund). Nach erneuter Windberuhigung wiederholten sich am 6. 1. die Vorgänge vom 4. 1. Als Mittel von 12 Pegelaufzeichnungen errechnet sich ein Wasserstand von MW +1,25 m. Am 8. 1. frühmorgens folgte infolge der Eigenschwingung der Ostsee noch ein Niedrigwasser von NW – 0,76 m am Pegel LT Kalkgrund; ab 8. 1. abends stellte sich wieder ein normaler Wasserstand ein. Diese Entwicklung wird in Abb. 3 durch die Wasserstandsganglinie deutlich. Zum Vergleich sind die Ganglinien des Pegels Büsum vom 3. 1., 21. 1. 1976 und 16. 2. 1962 ebenfalls aufgetragen.

Nur knapp drei Wochen nach der Flut vom 3. 1. ereigneten sich in der Zeit vom 20. bis 22. 1. 1976 weitere drei schwere und eine sehr schwere Sturmflut. Letztere trat am 21. 1. mit Wasserständen ein, die nur knapp unter denen von 1962 lagen (s. Abb. 3).

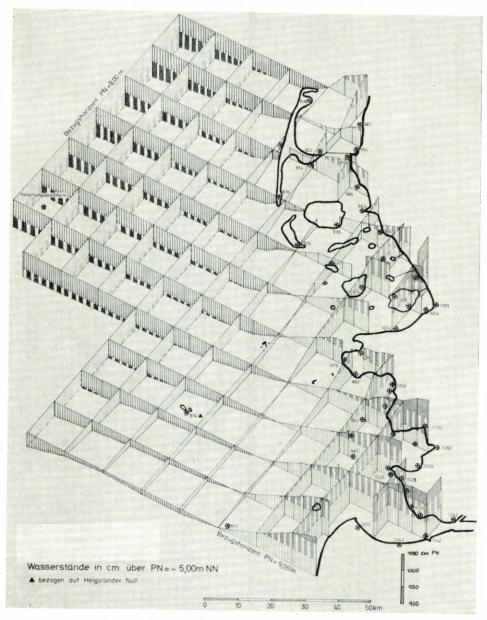
Abb. 4. Isometrische Darstellung der HThw-Stände am 3. 1. 1976 vor der schleswig-holsteinischen Westküste

Um einen räumlichen Eindruck der Wasserstandsverteilung zu vermitteln, sind die Scheitelwasserstände isometrisch dargestellt (Abb. 4). Das Grundraster bezieht sich auf eine Höhe von PN +9,00 m und ist über Helgoland hinaus bis zur Forschungsplattform "Nordsee" verlängert worden, um die Aufsteilung der Wasserstände an der Küste darstellen zu können. Die Dichte der Pegelstationen reicht nicht aus, um ein exaktes räumliches Bild der Wasserstandsverteilung zeichnen zu können. Daher wurden als Hilfskon-

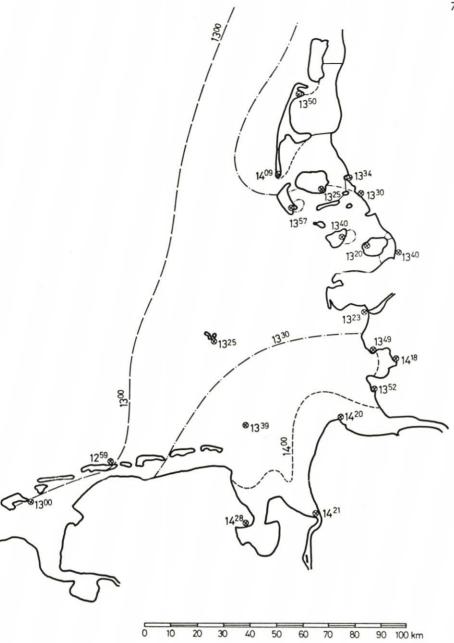
Abb. 5. Linien gleicher Eintrittszeit der HThw-Stände am 3. 1. 1976

Da das Hochwasser an allen Pegeln nahezu gleichzeitig eintrat (Abb. 5), kann die isometrische Darstellung als synoptisch bezeichnet werden. Sie gleicht damit einer "Momentaufnahme" der Verformung der Wasseroberfläche.

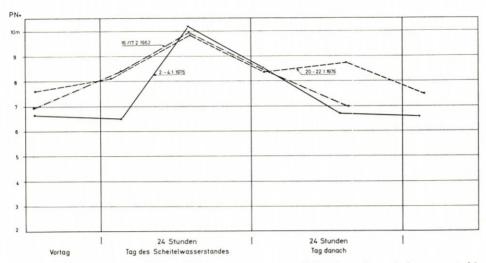
Abb. 6. Verbindungslinien der Scheitelwasserstände während der Sturmflutperioden vom 2. bis 4. 1., 20. bis 22. 1. 1976 und 16./17. 2. 1962

Eine weitere Besonderheit ist der Verlauf der Sturmflut vom 3. 1. 1976; denn in der Regel sorgen allmählich stärker werdende Windfelder für einen allmählichen Anstieg der Vortide: Verbindet man die Scheitelwasserstände gradlinig (Abb. 6), so ergibt sich für die Sturmflut vom 16./17. 2. 1962 ein symmetrisches und für die Flut vom 3. 1. 1976 ein stark asymmetrisches Bild infolge des Ausfalls der Vortidenerhöhung. So ist auch die gegenüber anderen Fluten sehr gestreckte Form der Dauerlinie (Abb. 7) zu erklären, die im unteren Bereich in großem Abstand von der Linie von 1962 verläuft, sich dieser mit steigendem Wasserstand fortlaufend nähert und sie bei PN +958 cm schneidet.

Insbesondere die Abbildungen 6 und 7 bestätigen deutlich, wie rasch Sturmfluten entstehen können, die die bisherigen an Höhe übertreffen. Aussagen hierüber sind nicht nur über Wasserstandsstatistiken zu gewinnen, sondern Wahrscheinlichkeitsbetrachtungen über das Zusammentreffen verschiedener meteorologischer Situationen (Führböter, 1976) mit den astronomischen Gegebenheiten und hydrodynamischen Effekten (Fernwellen, Eigenschwingungen u. a.) sollten neben hydrodynamisch-numerischen Modellen zur Prognose verwendet werden. Danach sind mit großer Wahrscheinlichkeit noch höhere Fluten zu erwarten, ohne daß wir lang- oder mittelfristig etwas über den Zeitpunkt ihres Eintreffens sagen können. Die Sturmflut vom 3. 1. 1976 hat deutlich werden lassen, daß deshalb jede Maßnahme des Sturmflutschutzes mit einem Restrisiko behaftet ist (VAN DER KLEIJ, 1977).

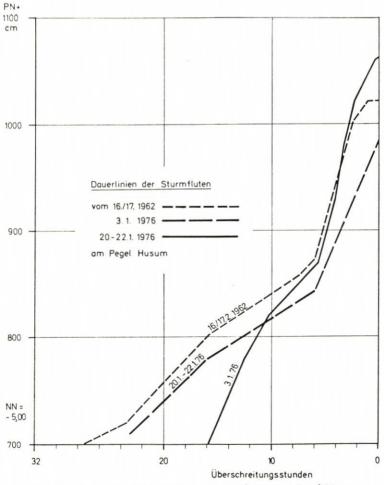
Abb. 7. Dauerlinien der Sturmfluten 1962 und 1976 am Pegel Husum

Abb. 7 verdeutlicht, daß die Ereignisse vom 20. bis 22. 1. nur unwesentlich schwächer waren als die Sturmflut vom 16. 2. 1962; denn die Dauerlinie folgt der vom 16. 2. 1962 in einem durchschnittlichen Abstand von nur zwei Stunden! Interessant ist es, daß dieser Flutperiode bei weitem nicht der Stellenwert beigemessen wird, der ihr eigentlich zukäme. Dies ist wohl darauf zurückzuführen, daß das Ausmaß der Zerstörungen – gemessen an der Flut vom 3. 1. 1976 – merklich geringer war!

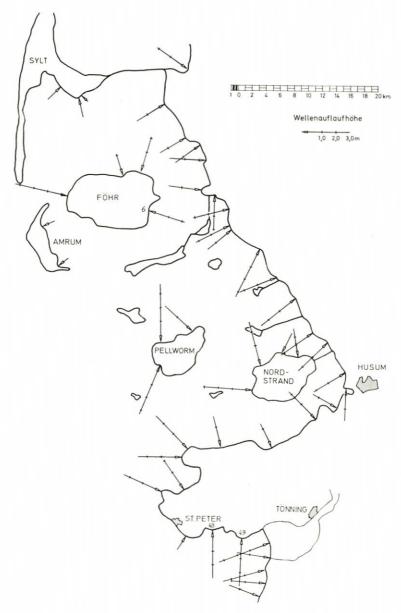
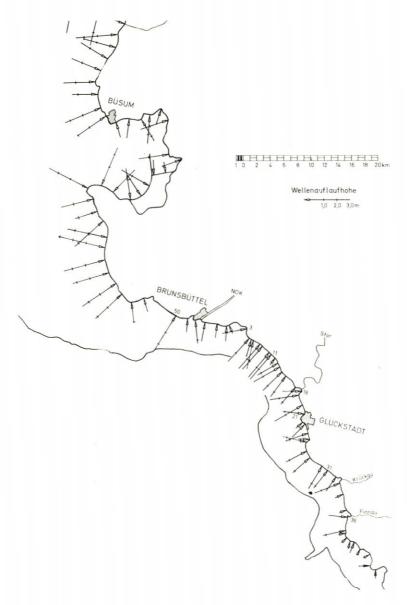
Abb. 8a. Wellenauflauf an den Seedeichen der schleswig-holsteinischen Westküste am 3. 1. 1976

ten. In Tab. 1 wird eine Auswahl von Meßdaten mitgeteilt und in Abb. 8 die Höhendifferenz zwischen Treibselkante und Ruhewasserstand je Meßpunkt dargestellt (ZITSCHER, 1962; ERCHINGER, 1977). Es zeigt sich, daß große Wellenauflaufhöhen in Nordfriesland häufiger vorkommen als in anderen Gebieten, und zwar zum Teil unabhängig von der Richtung des Deiches zum Wind, wie der Punkt 6 auf Föhr und die Punkte 48 und 49 in Eiderstedt zeigen. Diese Erscheinung deutet auf die Beugung der Wellen im ufernahen Bereich hin. Vielerorts lag die Treibselkante an den noch nicht verstärkten

Deichstrecken auf oder hinter der Deichkrone. Hierfür wurde als Wellenauflaufhöhe die Differenz zwischen der Deichhöhe +20 cm und dem Ruhewasserstand angenommen. Treibsel wird zwar leicht durch Wind verweht; vielerorts wurde aber ein Überlaufen der Wellen beobachtet, so daß diese Annahme als gerechtfertigt erscheint.

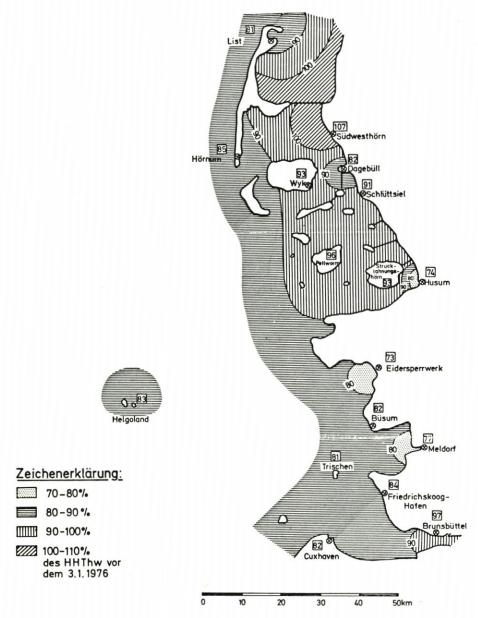
Abb. 9. Füllungsgrad der Deutschen Bucht vor der schleswig-holsteinischen Westküste am 21. 1. 1976

Aus Abb. 9 kann entnommen werden, daß der Füllungsgrad gegenüber 1962 spürbar geringer war. Der Schwerpunkt der Wassermassen lag diesmal in den Buchten östlich von Sylt. Das nordfriesische Wattenmeer war relativ stärker gefüllt als die Deutsche Bucht. Schwächer gefüllt waren dagegen die Meldorfer und Husumer Bucht. Hier machten sich die gegenüber 1962 merklich niedrigere Winddauer und -stärke bemerkbar.
