Zur Entwicklung der Düne Helgoland

VON ALFRED FÜHRBÖTER UND HANS HENNING DETTE

Zusammenfassung

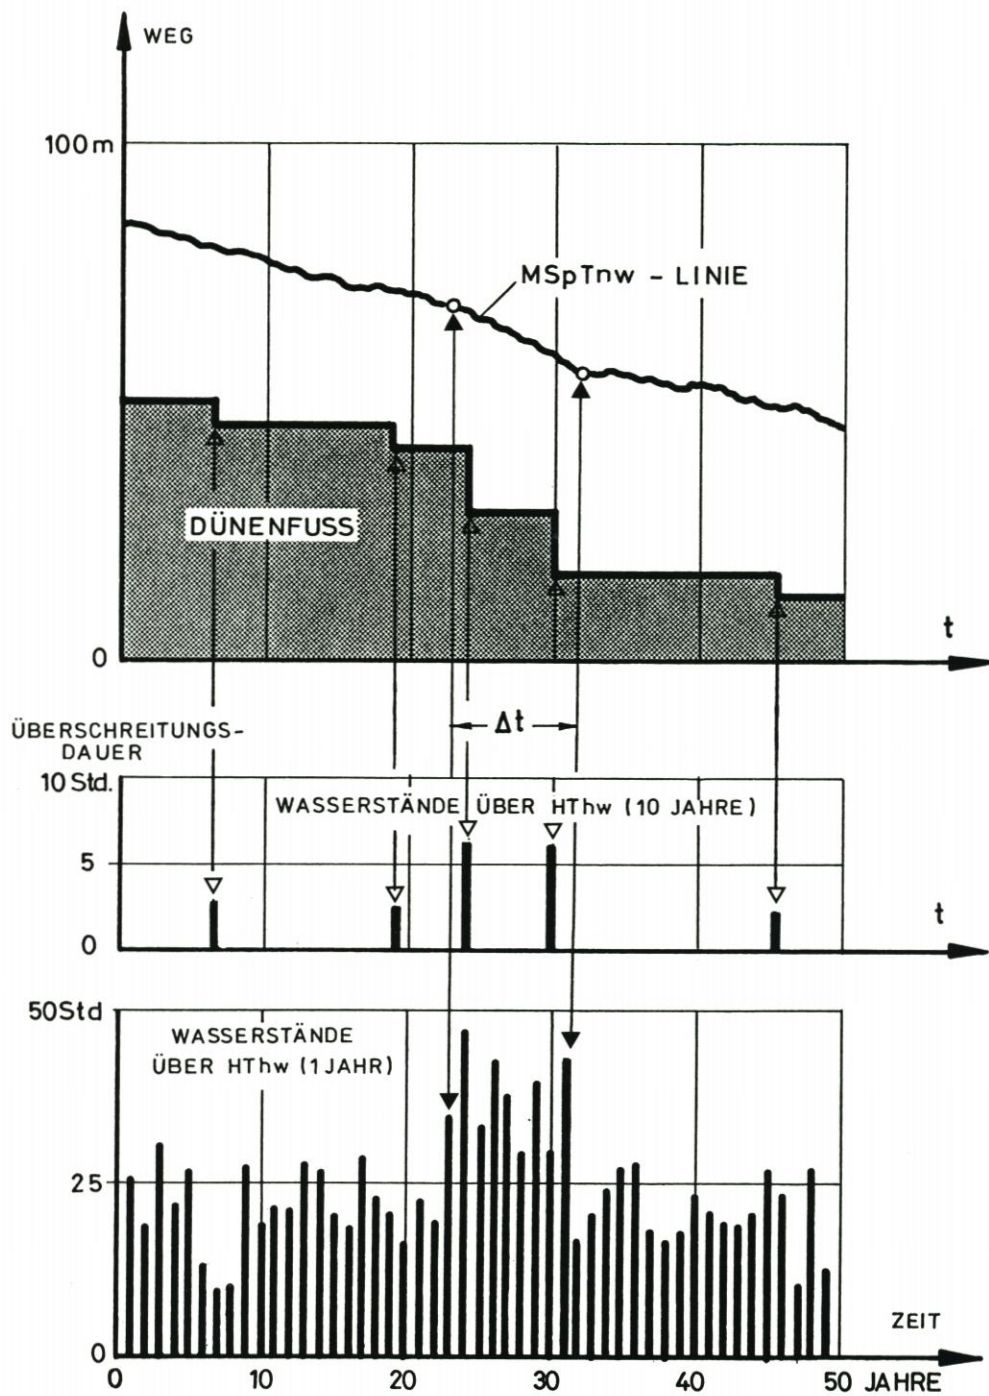
Abb. 24. Rückgang einer Strandlinie (hier: MSpTnw) und Dünenabbruch in ihren Beziehungen zum Sturmflutgeschehen (als allgemeines Beispiel; schematisch!)

Weiterhin wird für das schematische Beispiel auf Abb. 24 angenommen, daß hier ein Dünenabbruch nur dann stattfindet, wenn der Ruhewasserspiegel über einen Wert steigt, der – im Mittel gesehen – nur alle 10 Jahre einmal erreicht oder überschritten wird. Dieser Wasserstand wird mit HThw (10 Jahre) bezeichnet. Die Zahl der Stunden, in denen in einem Jahr dieser Wasserstand überschritten wird, kann dann als Maß für die Intensität des Dünenabbruchs angesehen werden.

Auf Abb. 24 ist zusätzlich beispielhaft angegeben, wie Strand und Düne auf das Sturmflutgeschehen eines längeren Zeitraumes reagieren. Die MSPTnw-Linie und ihr Rückgang (Weg) werden dabei stellvertretend für die Entwicklung des Strandes, die landseitige Verlagerung des Dünenfußes für das Maß des Dünenabbruchs angesehen.

Der wichtige Unterschied zwischen dem Strandrückgang und dem Dünenabbruch geht jetzt aus dem Zeit-Weg-Diagramm auf Abb. 24 hervor. Der Rückgang des Strandes folgt dem normalen Wellenklima und vollzieht sich mehr oder weniger kontinuierlich, wobei durchaus in Zeiten einer starken Sturmfluthäufigkeit (so im Zeitabschnitt Δt auf Abb. 24) auch ein größerer Strandrückgang auftreten kann. Der Dünenrückgang vollzieht sich aber nur in den wenigen Stunden, in denen der Wellenangriff den Kliffuß erreicht. Er folgt dann sprunghaft und kann in den wenigen Stunden einer einzigen Sturmflut einen Betrag erreichen (vgl. VELLINGA, 1982), wie ihn die Strandlinien nur in einer Reihe von Jahren zurückgelegt haben. Dies ist eine Folge dessen, daß in den Jahren ohne Extremsturmfluten der Strandrückgang weitergeht, der Kliffuß aber lagebeständig bleibt. Dadurch wird der Strand immer schmaler, so daß die nachfolgende Extremsturmflut einen entsprechend verringerten Widerstand auf dem der Düne vorgelagerten Strand vorfindet.

Als Folge des Strandrückganges findet bei Sturmfluten der Dünenabbruch statt, der z. T. bereits aus Abb. 8 und 9 ersichtlich ist. Wie aus Abb. 24 hervorgeht, folgt er sprunghaft der Entwicklung des Strandes. Der Dünenrückgang ist dabei vermessungstechnisch wesentlich schwieriger zu erfassen als der Rückgang der Strandlinien, weil sowohl die Lage des Dünenfußes als auch bei stark gegliederter Oberfläche der Düne die mittlere Lage der Abbruchkante oft schwer zu definieren sind. Beim Vergleich verschiedener Vermessungen kommt hinzu, daß durch künstliche Aufschüttungen als Sofortmaßnahmen (vgl. den folgenden Abschnitt) das Bild des natürlichen Abbruchgeschehens verändert wird. Die Ermittlungen von PRACK (1982)

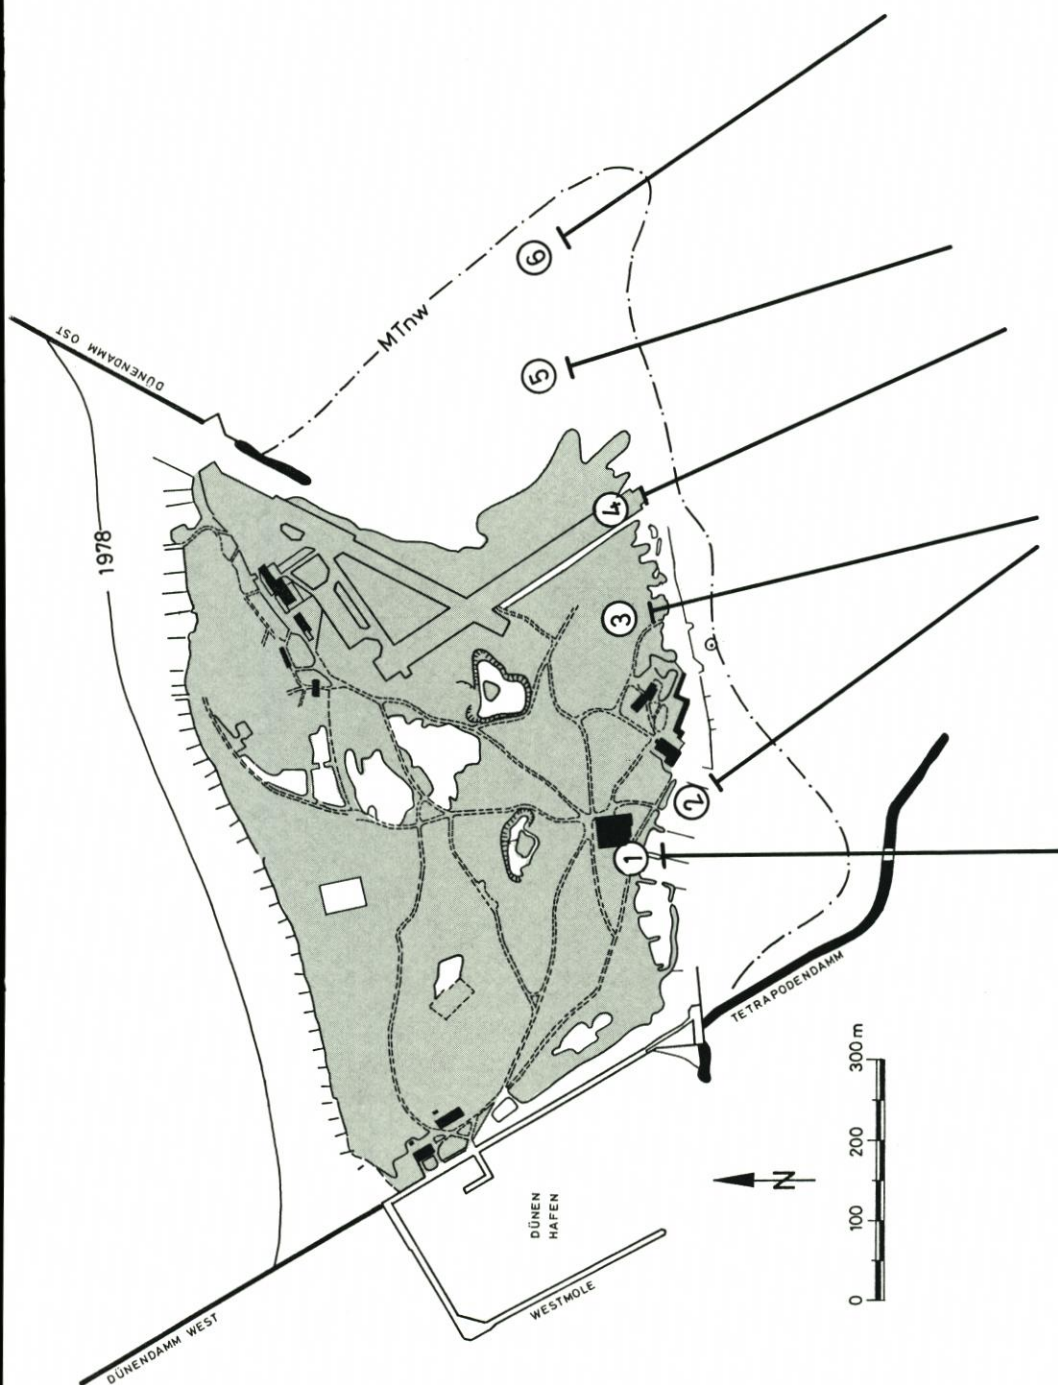
Abb. 25. Lage der Strandquerschnitte am Südstrand (Zustand 1982)

Strandquerschnitte des Zustandes von 1982 (Abb. 13) aufgetragen; Abb. 25 zeigt die Lage dieser Profile, die auf Abb. 26 dargestellt sind. Sie wurden senkrecht zu den jeweiligen Strandlinien gelegt (Abb. 25).

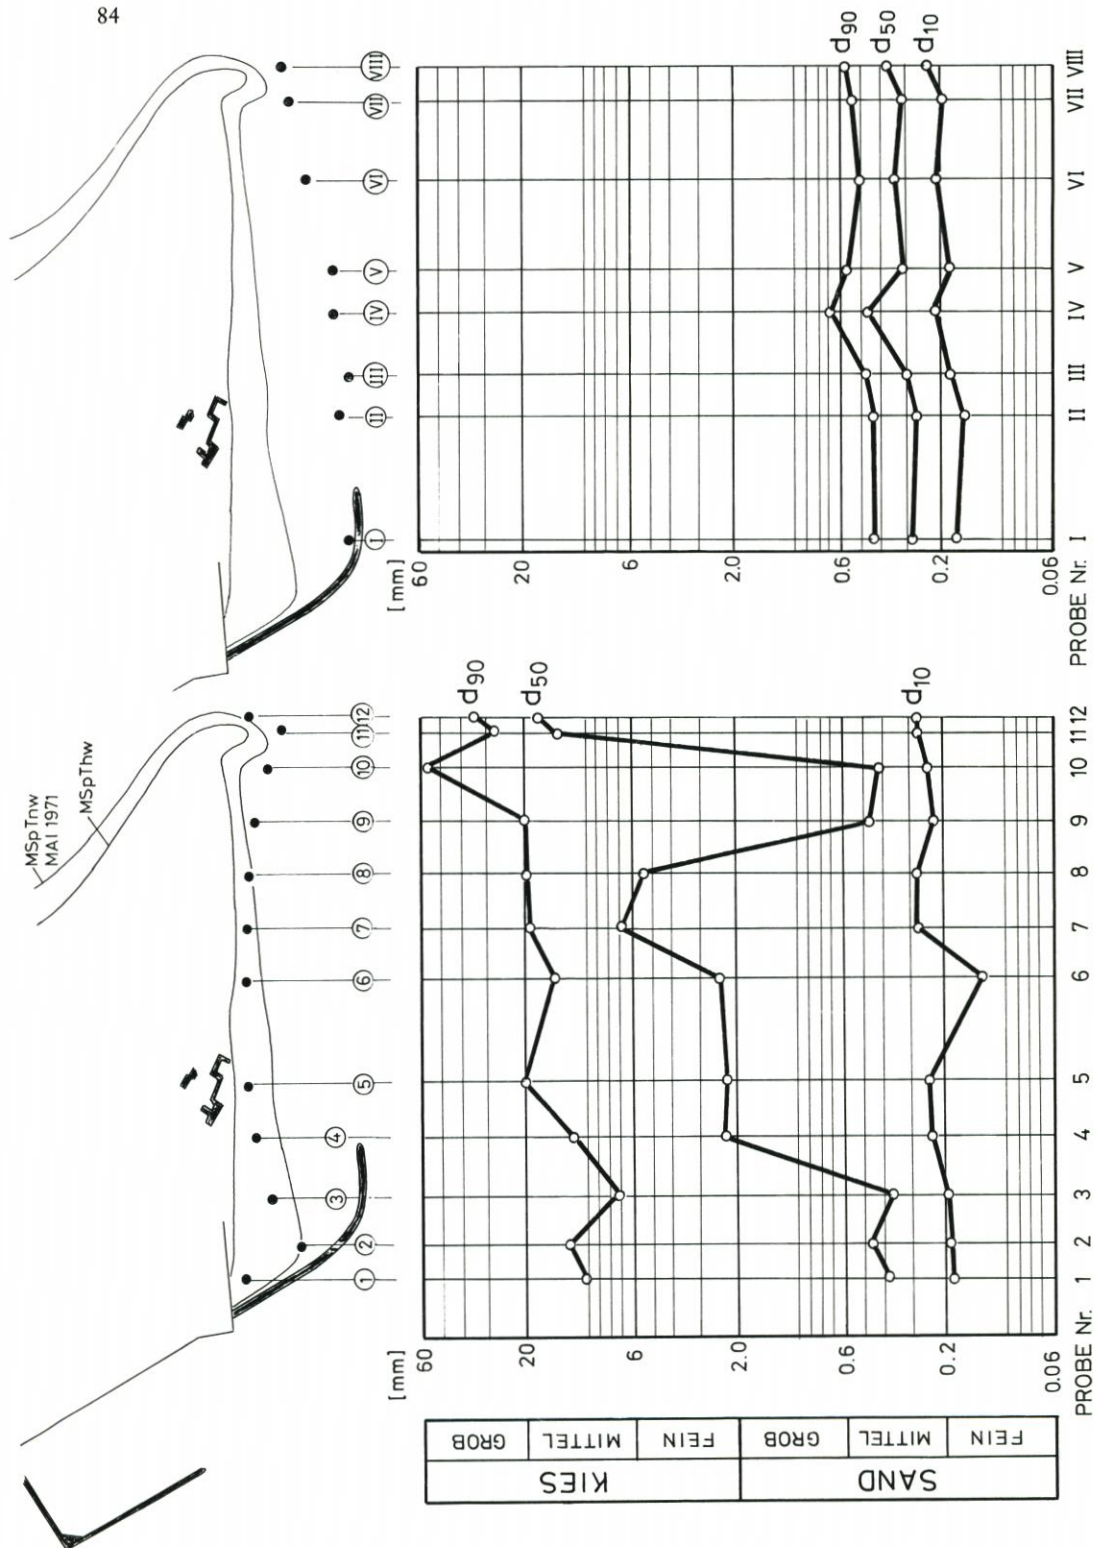
Abb. 27. Kornverteilungen am Südstrand (Zustand 1973)

Die starke Ungleichförmigkeit des Materials in der Wasserwechselzone (Probe 1 bis 12 auf Abb. 27) erklärt sich dadurch, daß dem vorherrschenden Mittel- bis Grobsand des Strandmaterials Gerölle beigemischt sind. Diese Gerölle aus Buntsandstein und besonders aus Feuerstein (Flint) aus den Kreideformationen der angrenzenden Klippenfelder finden sich zwar an allen Stränden der Düneninsel, treten aber am Süd- und Oststrand besonders stark im Bereich der Aade in Erscheinung, die in ihrer Hauptsubstanz fast völlig aus diesen Geröllen aufgebaut ist. Ihre Durchmesser liegen im Bereich mehrerer Zentimeter und ihre Besonderheit besteht darin, daß sie durchweg sehr stark abgerundet sind und daher auf glatter Sandunterlage bereits rollend durch solche Strömungsgeschwindigkeiten in Bewegung gesetzt werden, die für den Sandtransport noch zu gering sind. Am Südstrand ist der Geröllanteil im westlichen Teil (zwischen der Tetrapodenbuhne und dem Dünenrestaurant) im allgemeinen gering und nimmt dann allmählich zur Landebahn hin zu. Von der Landebahn bis zur Aade hin erhält der Strand dann den Charakter eines reinen Geröllstrandes, was sich auch in den steilen Unterwasserböschungen ausdrückt (vgl. Abb. 26). Entsprechend der hohen Mobilität dieser Gerölle können diese zwar nach bestimmten Wetterlagen auf größeren Strandbereichen verteilt liegen, im Mittel gesehen herrscht aber eine Verteilung entsprechend einer stetigen Zunahme der Geröllanteile von West nach Ost vor (Abb. 27).

Im Hinblick auf künftige Aufspülungen ist dieser Geröllanteil zu vernachlässigen. Bei der Wahl der Kornverteilung eines geeigneten Materials sollte ein Kornband angestrebt werden, das gleich oder etwas gröber als das der Proben I bis VIII (Abb. 27) ist.

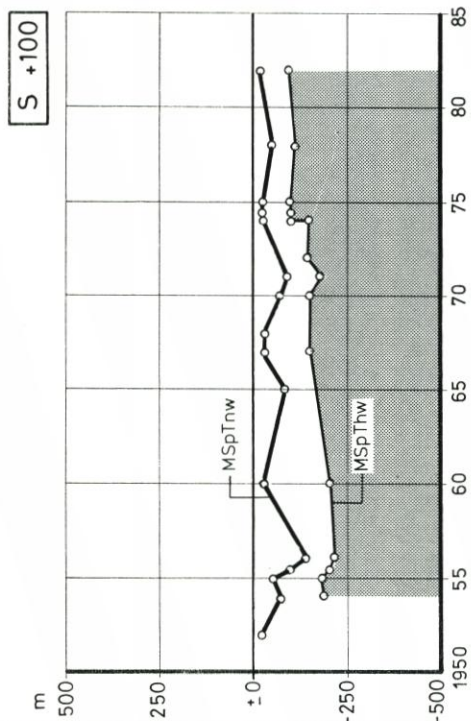
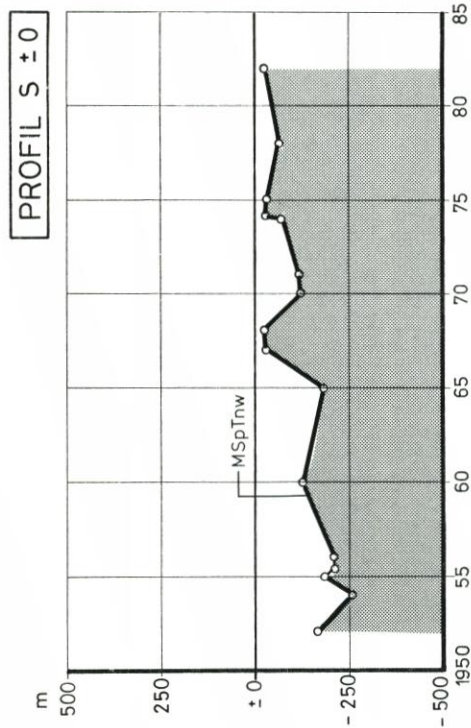
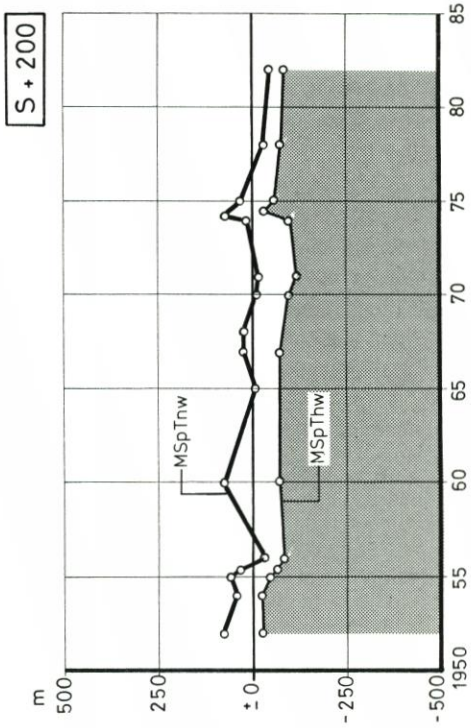
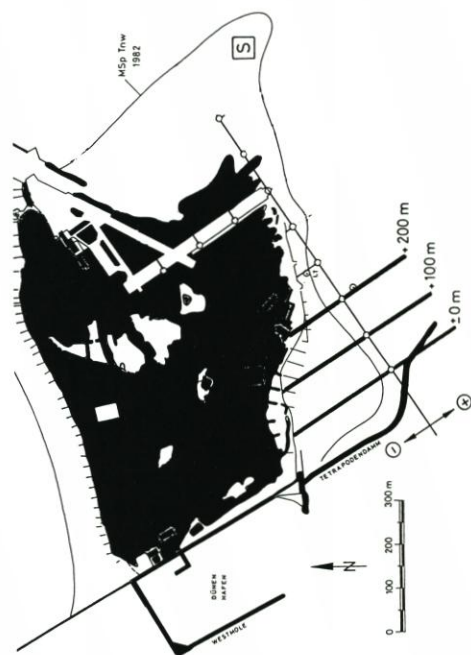
Abb. 29. Westteil des Südstrandes; Verlagerungen der Strandlinien von 1952 bis 1982

- der Abschnitt von der Wurzel der Tetrapodenbuhne bis zum Dünenrestaurant, der einen flachen Sandstrand aufweist und der weitgehend lagestabil ist (Abb. 29);
- der Abschnitt vom Dünenrestaurant bis zum Kopf der Landebahn, der bei deutlich von Westen nach Osten zunehmender Strandneigung ebenfalls einem zunehmenden Rückgang ausgesetzt ist (Abb. 30) und
- der Abschnitt vom Kopf der Landebahn bis zur Aade, der neben starkem Abbruch auch eine deutliche Verschwenkung der Strandlinien nach Nordosten aufweist (Abb. 31; Abb. 11).

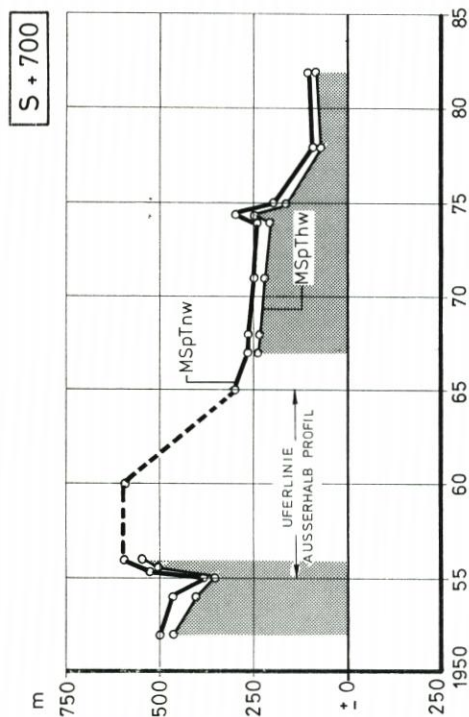
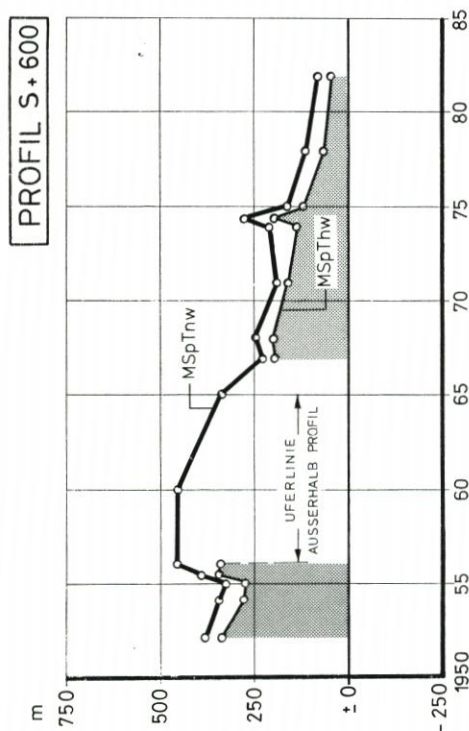
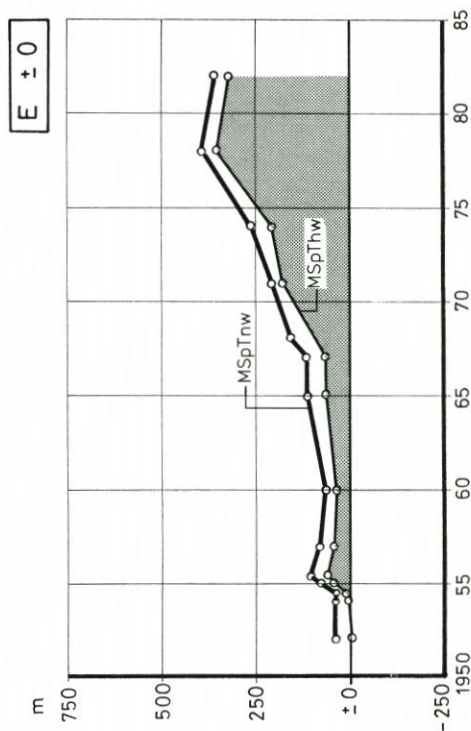
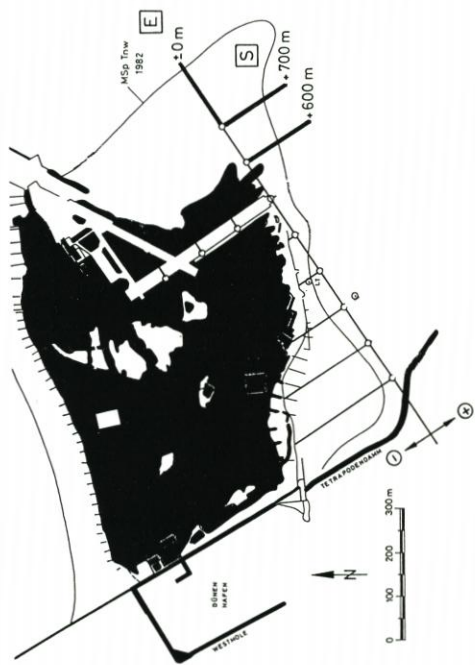
Abb. 31. Ostteil des Südstrandes; Verlagerungen der Strandlinien von 1952 bis 1982

Dieser Rückgang nimmt im östlichen Abschnitt des Südstrandes entsprechend der stetigen Verschwenkung der Aade noch weiter zu (vgl. Abb. 11); er beträgt hier im Profil S + 600 m von 1965 bis 1982 rd. 400 m. Weiter östlich beginnt dann schon der Einfluß der Aade, deren kurzzeitige Änderungen den langfristigen Trend undeutlich machen. Das in östliche Richtung verlaufende Profil E \pm 0 m zeigt dagegen schon den stetigen Anwachs am Oststrand, der hier in den Jahren von 1965 bis 1980 rd. 300 m beträgt (Abb. 31).

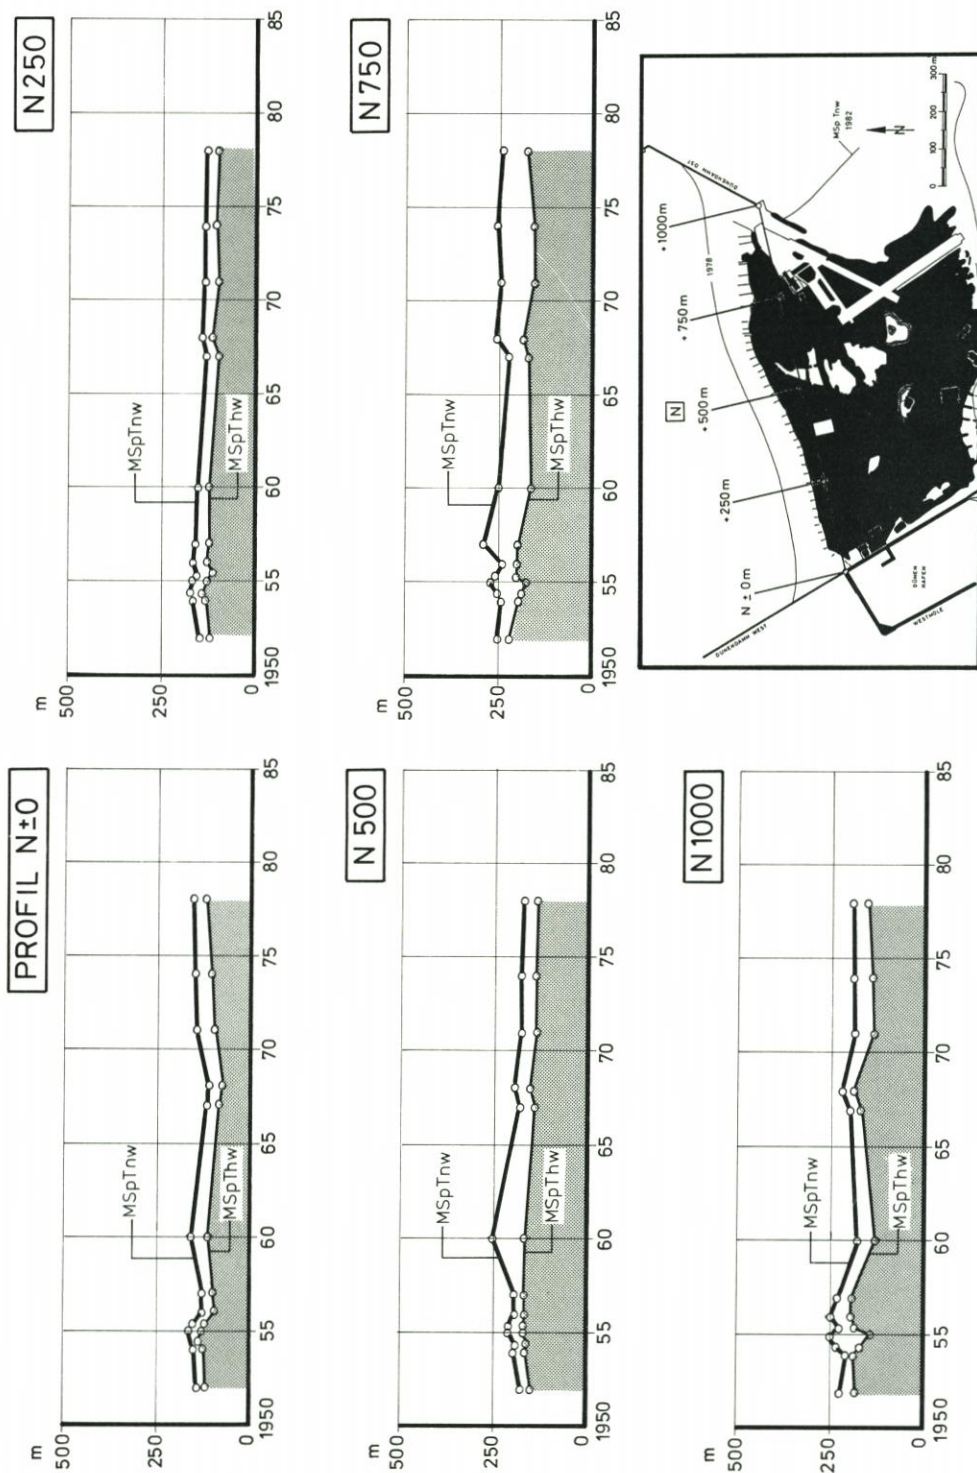
Abb. 37. Verlagerung der Strandlinien des Nordstrandes von 1952 bis 1982

Um so erstaunlicher ist der Befund aus den morphologischen Unterlagen (Abb. 8 und 9), daß sich die Strandlinien (nicht die Dünenkante!) von 1952 bis 1982 im Gegensatz zu dem – scheinbar! – mehr geschützten Südstrand so gut wie nicht verändert haben. Dies wird durch die Zeit-Weg-Diagramme der Strandlinien bestätigt (Lage der Profile vgl. Abb. 28), die für alle Strandbereiche zwar geringfügige Schwankungen der Linien für MSpTnw und MSpThw ergeben, aber doch nahezu gleichbleibende Mittelwerte aufweisen (Abb. 37).

senkrecht zu den vorherrschenden Wellenangriffsrichtungen ausgebildet hat und daß daher im Strandbereich keine nennenswerten strandparallelen Brandungsströmungen auftreten können. Eine geringe Störung in dem sonst ausgeglichenen Strandbogen liegt bei Profil N + 750 m und ist auf fast allen Aufnahmen zu erkennen (vgl. Abb. 8 und 9). Die flache Höftbildung ist dadurch bedingt, daß sie auf einem sehr widerstandsfähigen Felsuntergrund aufliegt.

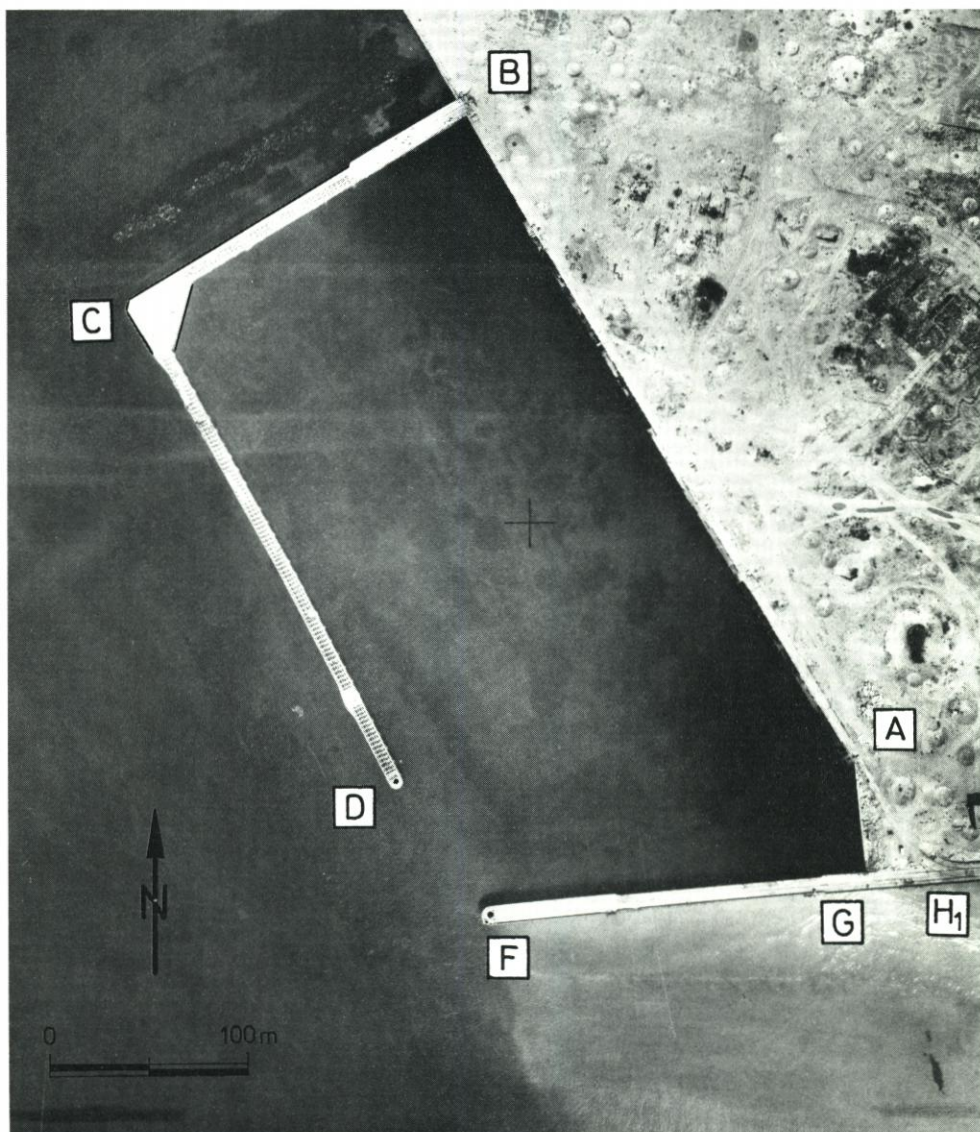
Abb. 39. Der Dünenhafen im Zustand von 1952

Die Düne ist zwar durch die Befestigungsmauern an der Westseite festgelegt, doch weisen diese Schwachstellen auf, von denen eine sich am südlichen Ende der Dünenkaje befindet (zwischen den Punkten A und G auf Abb. 39; die Punktbezeichnungen wurden aus Plänen der Marinebauverwaltung übernommen). Dabei ist zu bedenken, daß die Kaje von B bis G nicht als eine Uferschutzmauer, sondern als eine wellengeschützte Kaje berechnet und gebaut wurde. Erst durch den Abbruch der Südmole F-G wurde diese Strecke dem unmittelbaren Wellenangriff preisgegeben. Bei südwestlichen Wellenrichtungen gelangt danach der Seegang unmittelbar an die Kaje; bei nordwestlicher Wellenrichtung werden die Wellen durch Diffraction um den Molenkopf D auf die Kaje und hier besonders auf den Abschnitt A-G gelenkt.
