# Gewässerkundliche Untersuchungen am Glameyer Stack

Von ARNO CROTOGINO und FRITZ MIESSNER

## Zusammenfassung

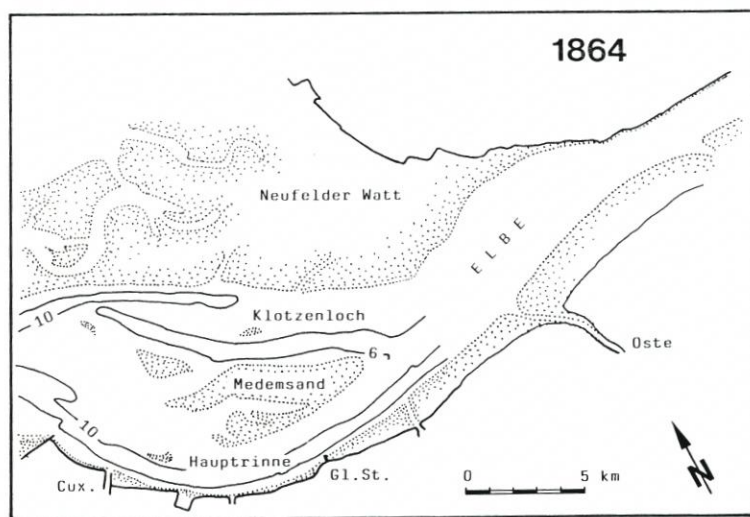
Abb. 2a. Schematisierte Karte der Elbemündung, 1864

Im 19. Jahrhundert bestand eine mit der heutigen im Prinzip vergleichbare Situation. Die Medemrinne hieß damals Klotzenloch und der Medemsand nahm den Rang des heutigen Medemgrundes ein (Abb. 2a). Das Klotzenloch bildete noch Anfang des 20. Jahrhunderts einen beachtlichen Priel zwischen Neufelder Watt und Medemsand und führte einen großen Teil des Tidevolumens zur Füllung und Leerung der Unterelbe, wurde dann aber im Laufe der Zeit von dem sich ausbreitenden Medemsand zurückgedrängt.

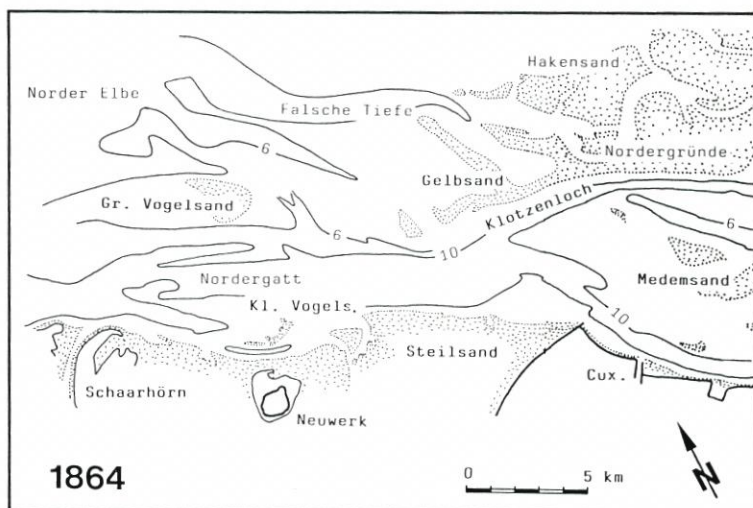
Abb. 2b. Schematisierte Karte der Außenelbe, 1864

Die Hauptursache für die Verlagerung des Klotzenloches liegt im wesentlichen darin, daß im Verlaufe der Umbildungen in der Außenelbe (Abb. 2b) der Anschluß des Kleinen Vogelsandes an das Neuwerker Watt in den 60er Jahren des vorigen Jahrhunderts zu einer Ausbuchtung des Steilsandes und damit zum Beginn der Entstehung des heutigen Mittelgrundes führte (HENSEN, 1937). Dadurch wurde der Flutstrom nördlich abgedrängt und vorwiegend in das Klotzenloch gewiesen. Daß das Klotzenloch bei Flutstrom damals größere Bedeutung besaß als die Hauptrinne der Elbe, erklärt sich so zwanglos (s. a. Tab. 1). Die Ablenkung der Flutströmung wird den Anstoß dazu gegeben haben, daß im Klotzenloch die Wattkante an den Nordergründen angegriffen und ausgehöhlt wurde. Das gleichzeitige Vorschieben des Festlandes durch Eindeichungen an der Küste von Süderdithmarschen wird das Vorrücken des Neufelder Wattes sowohl nach Süden als auch nach Westen und damit die Verlegung der oberen Klotzenloch-Abzweigungen verursacht haben (HENSEN, 1937). Als Ergebnis beider Ursachen nahm das Klotzenloch zunehmend die Form einer S-Kurve an. Gleichzeitig reicherte sich der Medemsand stark an.

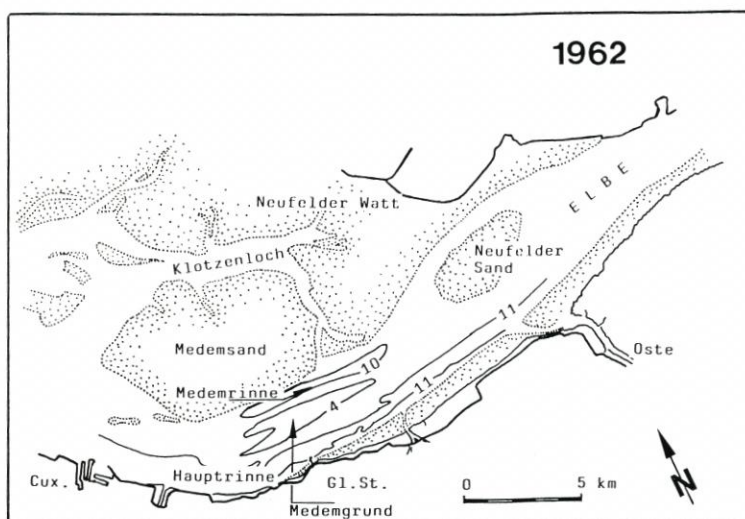
Abb. 4. Schematisierte Karte der Elbemündung, 1962

einlaufende Tidewelle in dem Gebiete des Medemsandes durch stärkere Reflexion höher aufstaute als früher und dadurch zu einer größeren Querströmung über die Südkante des Medemsandes führte. Für den Abbruch der Südkante des Medemsandes spräche auch, daß der noch verbliebene Strom aus dem Klotzenloch infolge der senkrechten Einführung in die Elbe (s. Abb. 4) zur Bildung von Wirbeln neigt, die den Abbruch verursachen.

Schließlich muß im Zusammenhang mit der zunehmenden Verlandung des Klotzenloches die Wasserführung der Hauptrinne ständig größer werden, so daß eine Querschnittsvergrößerung bis zu einem gewissen Grade daraus von selbst erklärbar ist und auch nicht schädlich wäre, solange der Querschnitt sich nur im Verhältnis der Zunahme der Wasserführung vergrößern würde (Abb. 4).
