# Bau und Instandsetzung kommunaler Hafen- und Uferanlagen der Insel Helgoland seit 1952

Von JOHANNES SCHINDLER und HUBERT LINDEMANN

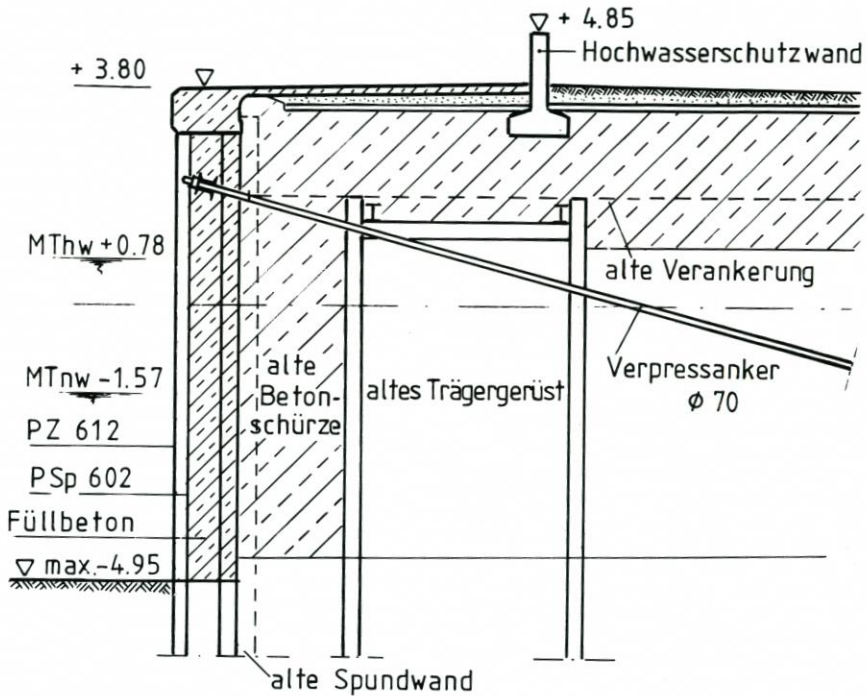
Die 1938/39 errichteten Wandkonstruktionen der Nordwest- und Südost-Kaje sowie der Hobbje-Mole waren durch Kriegseinwirkungen und Korrosion Anfang der 80er Jahre so erheblich geschädigt, daß eine grundlegende Sanierung dieser Bauwerke notwendig wurde. Für die Südwest-Kaimauer wurde hingegen die zu erwartende Lebensdauer nach statischer Untersuchung noch für mindestens zehn Jahre prognostiziert, so daß dieser Wandbereich zunächst von einer Sanierung ausgeklammert werden konnte.

Abb. 8: Querschnitt Nordwest-Kaimauer

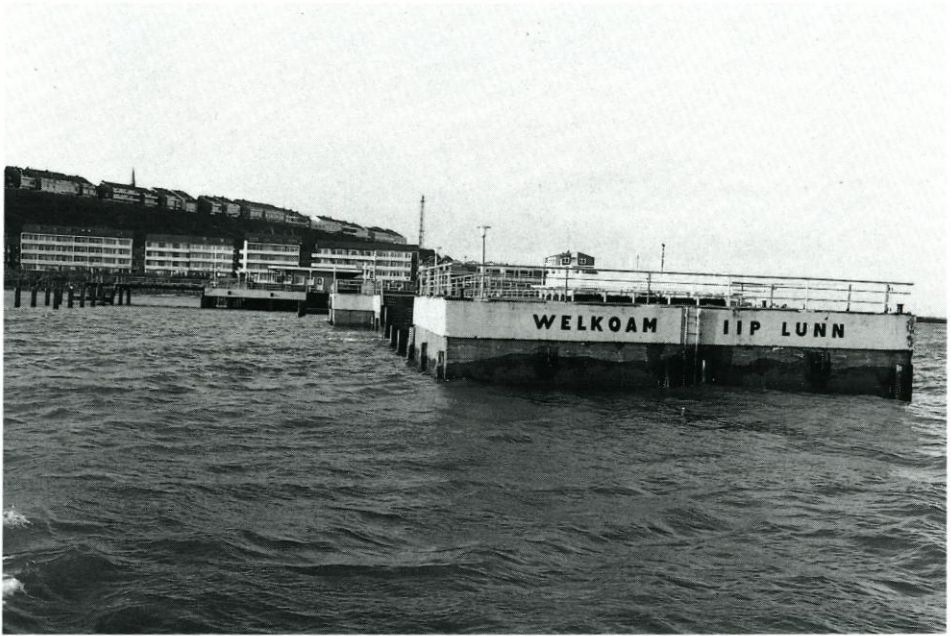
Aufgrund auffälliger Schadensmerkmale ist die Standsicherheit der Landungsbrücke im Bereich der Senkkästen 1989 untersucht worden. Bei den vorliegenden Schäden handelt es sich um

- kreuzweise Risse in den oberen Deckenplatten
- umlaufende Risse in Quer- und Längsrichtung
- Zerstörung der Fußsicherungs-Spundwände im Kopfbereich der Landungsbrücke

Abb. 12: Die Landungsbrücke heute

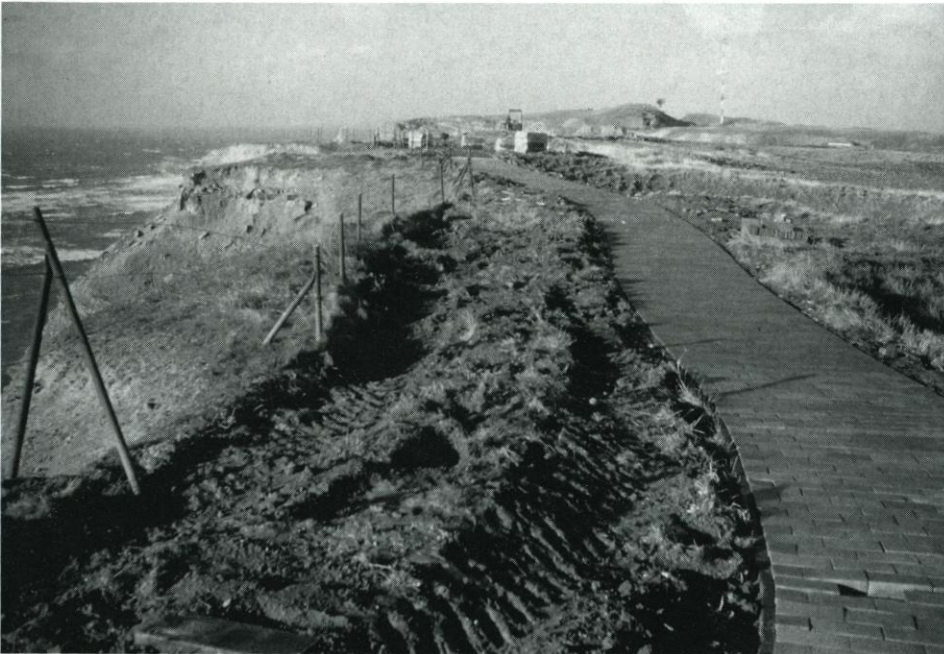
Vorrangiger Anlaß für den Neubau des Klippenrandweges ist der Umstand, daß der seinerzeit mit sehr bemerkenswertem landschaftsgestalterischen Einfühlungsvermögen angelegte Weg infolge fortschreitender Erosion des Kliffs in mehreren Bereichen dem Ende seiner naturbedingten Lebensdauer zustrebte. An besonders abbruchgefährdeten Stellen mußte er schon mehrfach zurückverlegt werden. Die damit verbundenen bruchstückhaften Baumaßnahmen führten zu einem recht uneinheitlichen Gesamtbild. Zudem war die bisherige Wegbreite für den großen Besucherstrom unzureichend, so daß es zu erheblichen Trittschäden der recht empfindlichen Vegetation des Umfeldes kam.

Abb. 15: Klippenrandweg, Bauzustand – Januar 1990 –

Die neue Wegetrasse ist im wesentlichen durch den heutigen Klippenverlauf bestimmt worden. Einerseits war der Weg so nah an die Klippenkante zu legen, daß dem Gast möglichst auf dem gesamten Wegeverlauf Einblick in die Tiefe der Klippen geboten wird; andererseits galt es, einen Mindestabstand vom Klippenrand einzuhalten, damit auch ohne schweres Gelände der Weg gefahrlos begehbar bleibt und sein Bestand zumindest mittelfristig gewährleistet ist. Wegen der großen Unterschiede im Abbruchverhalten des Klippenrandes wurde der zukünftige Abstand zum Klippenrand nach der durch Augenschein ermittelbaren Standfestigkeit des jeweiligen Abschnittes festgelegt. Zur Vermeidung größerer Damm- und Einschnittstrecken wurde der Weg überwiegend der natürlichen Topographie angepaßt. Ein rotbrauner Pflasterklinker zur Oberflächenbefestigung soll die landschaftliche Einbindung des Weges nach Farbe und Material vervollständigen.

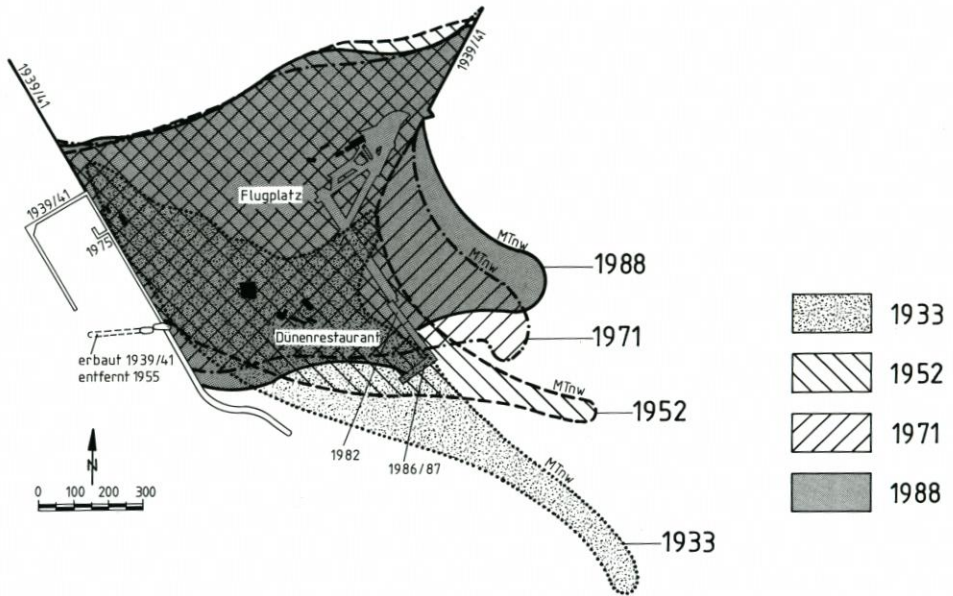
Wesentliches Merkmal der Veränderungen seit der Umgestaltung 1938/42 ist, daß der Südstrand mit hinterliegender Düne einem fortlaufenden Erosionsprozeß ausgesetzt ist,

Abb 22: Entwicklung der Uferlinie (MThw) 1933–1988

wobei das derartig mobilisierte Material nach Osten verfrachtet wird und zu einem deutlichen Anwachsen des Oststrandes führt. Der Nordstrand erweist sich hingegen weitgehend lagestabil, während an der Westseite die Uferlinie ohnehin durch Bauwerke festgelegt ist.

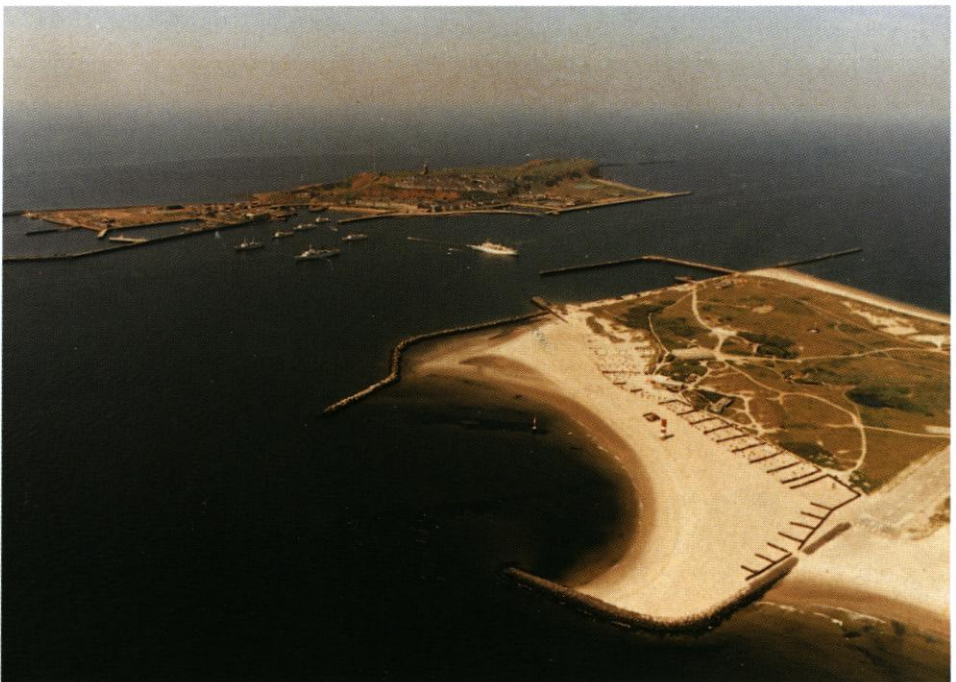
Abb. 24: Sanierter Südstrand der Düne 1987 (Insel-Foto Cohrs, Freigabe Nr. SH 560/4-7)

Während die Materialzugaben der Jahre 1954, 1974 und 1976 sehr kurzfristig aufgearbeitet und verfrachtet worden sind, dürfte nach Augenschein dem 1987 aufgespülten Sand eine größere Verweilzeit beschieden sein, da durch die östlich gelegene Hakenbuhne eine Stützung des Strandes mit Ausbildung eines lagestabilen Strandbogens erzielt werden konnte.

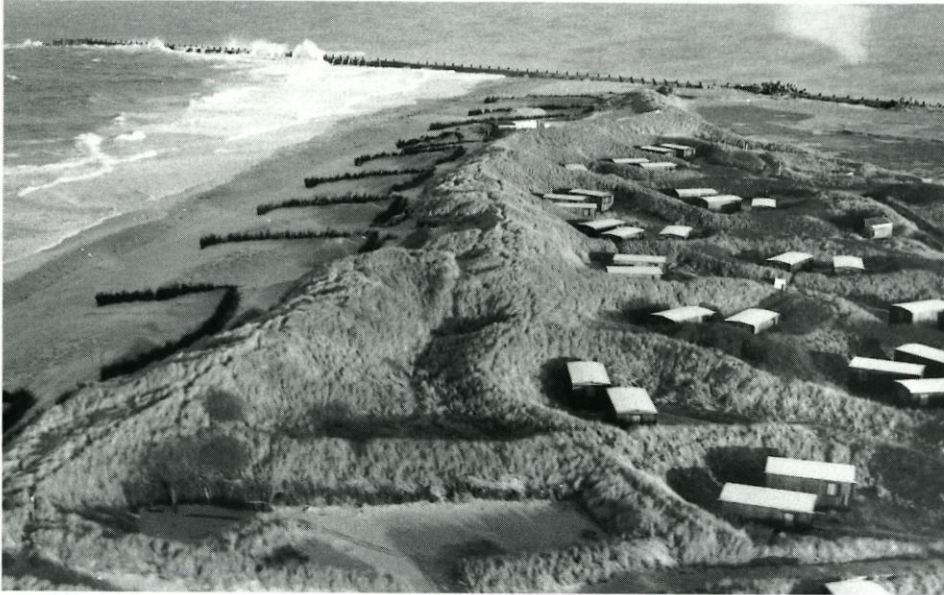
Abb. 25: Nordstrand der Düne mit Sandfangzäunen (Januar 1990, Freigabe Nr. SH 1588/1)

Zur fortlaufenden Pflege der vorderen Dünenkette werden mit dem Regiebetrieb der Gemeinde umfangreiche Sicherungsmaßnahmen durch Bepflanzungen und insbesondere durch Errichtung von Sandfangzäunen aus Reisig vorgenommen. Zudem wird eine dünenverträgliche Lenkung des Badegastes angestrebt.
