Ersatz der Wehrwalze am Hochablass Augsburg

Dipl.-Ing. Markus Hofbauer (Arnold Consult AG, München)

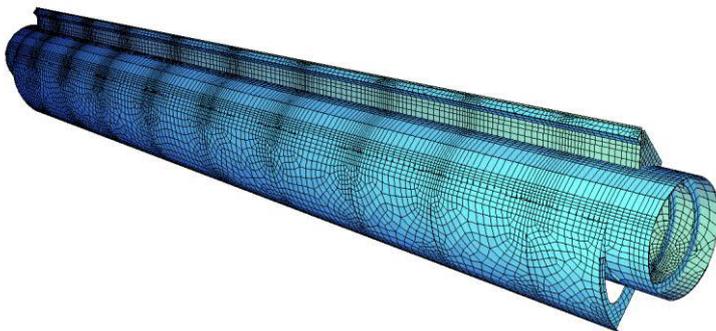
Mit dem Tiefbauamt Augsburg wurde vereinbart, eine Konstruktionsart mit zugehöriger geprüfter statischer Berechnung der Walze vorzugeben (Bild 6). Zum einen konnte den Bietern damit eine eindeutige Kalkulationsgrundlage zu Verfügung gestellt werden, zum anderen entstanden keine Diskussionen über Lastansätze und Wahl der Konstruktion, die zeitliche und kostenmäßige Auswirkungen hätten haben können.

Bild 6: Statisches Modell Walze, RMD Consult (Quelle: Planungsgemeinschaft)

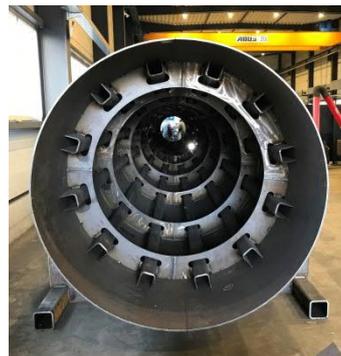
Die Detailplanung und alle Detailnachweise, wie Ermittlung der Antriebskräfte, Nachweis der Laschenkette oder auch Montagenachweise, wurden durch die mit Lieferung und Einbau der Walze beauftragte Fa. Herrmann bzw. deren Nachunternehmer Ingenieurbüro Anwikar erbracht (Bild 7).

Bild 7: Walzenfertigung im Werk (Quelle: Planungsgemeinschaft)

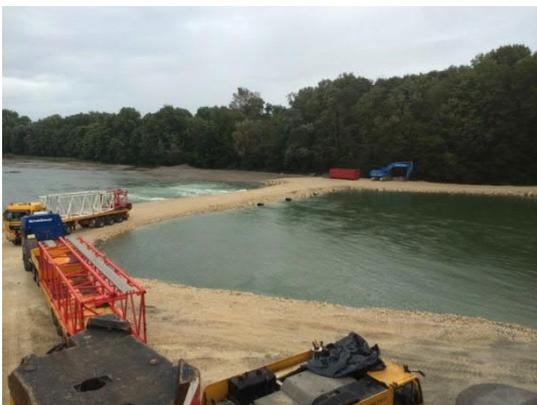
Die Baustraße wurde für die Zufahrt von großen Mobilkränen und Tieflader ausgelegt (Bild 8). Am Walzenwehr selbst wurden Standflächen für 2 Mobilkräne hergestellt.

Bild 8: Baustraße im Lech (Quelle: Planungsgemeinschaft)
