Der Leuchtturm Roter Sand – Grenzen der Erhaltung und Alternativen

Dr. Frauke König, WS13, Bundesministerium für Digitales und Verkehr

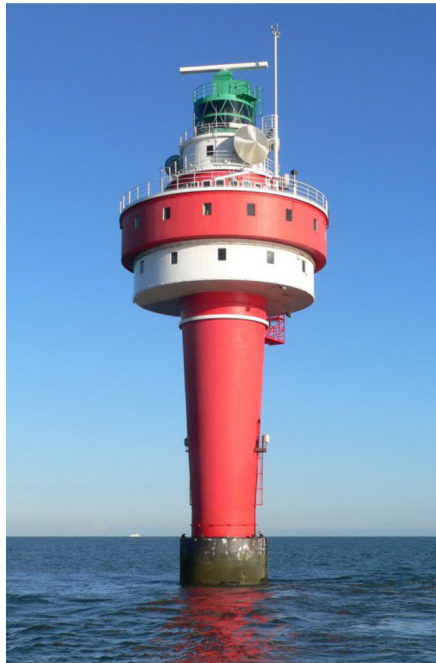
Abbildung 1: Leuchtturm Roter Sand (links) und Leuchtturm Alte Weser (rechts) mit Eckdaten. Quelle: Beide Bilder Wasserstraßen- und Schifffahrtsamt Weser-Jade-Nordsee

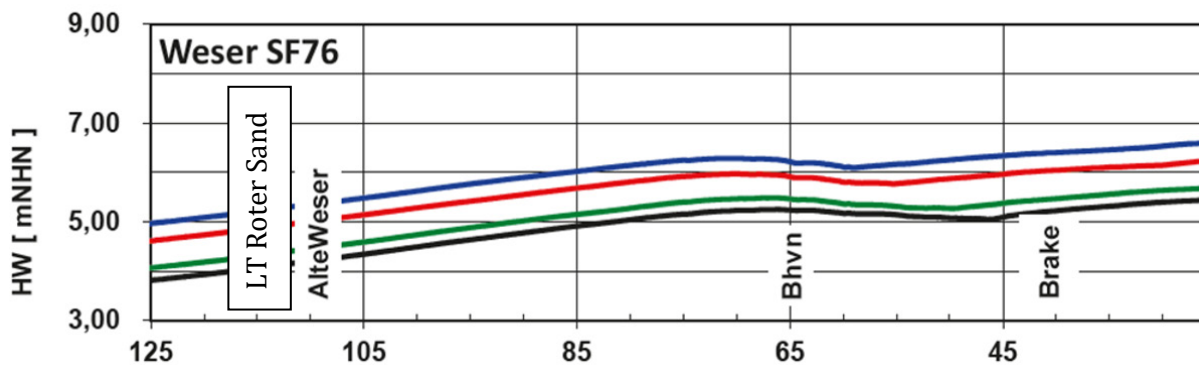
Laut Berichten des Weltklimarates und weiteren Forschungsergebnissen soll der Meeresspiegel (MSA) im Median um etwa 84 cm bis Ende dieses Jahrhunderts ansteigen (RCP 8.5) (IPCC, 2019). Durch den MSA erhöht sich der Sturmflutscheitelwasserstand und tritt früher ein, die Dauer hoher Wasserstände verlängert sich. Abbildung 3 zeigt exemplarisch den höchsten Wasserstand während einer Sturmflut entlang des Weserästuars bei Berücksichtigung des angenommenen Meeresspiegelanstiegs.

Abbildung 3: Höchster Wasserstand während einer Sturmflut entlang des Weser Ästuars. Angenommener Meeresspiegelanstieg 25 cm (grün), 80 cm (rot), 115 cm (blau).
Quelle: Rudolph 2014
