Marinehafen Wilhelmshaven – Ersatz der Kajen im Neuen Vorhafen

Ulf Matthiesen, Bundesanstalt für Wasserbau, Hamburg
 Dirk Eickmeyer, Wasser- und Schifffahrtsamt Wilhelmshaven

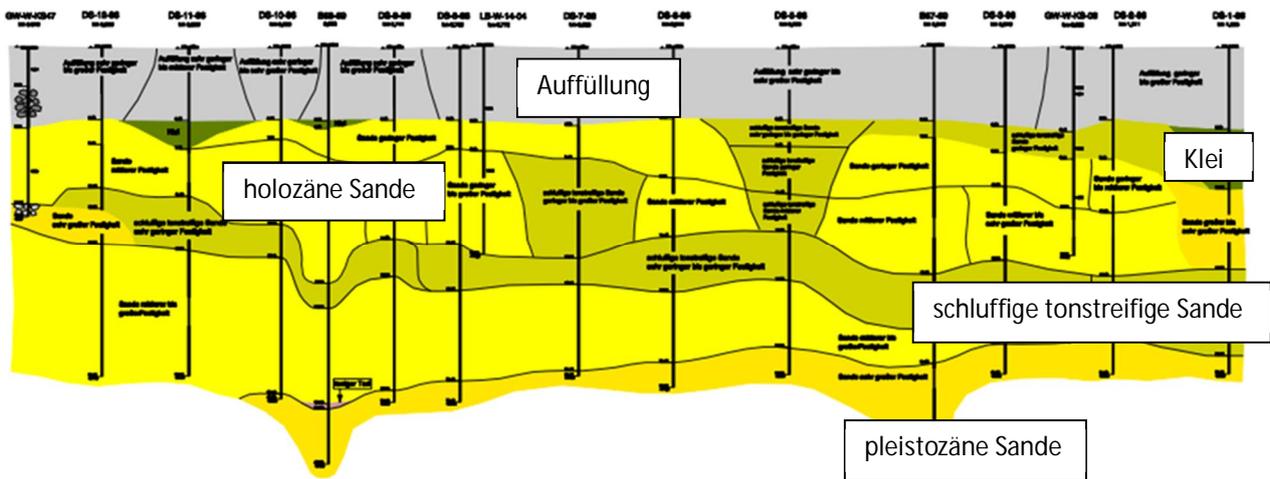
Bild 4: Baugrundaufbau (Beispiel: landseitig Westkaje)

Des Weiteren zeigte die Baugrunderkundung eine unzureichende, teilweise fehlende Einbindung der Füllbohlen in den Sandboden unterhalb des Schlicks, was theoretisch einen landseitigen Bodenaustrag unterhalb der Füllbohlen zur Folge hat.

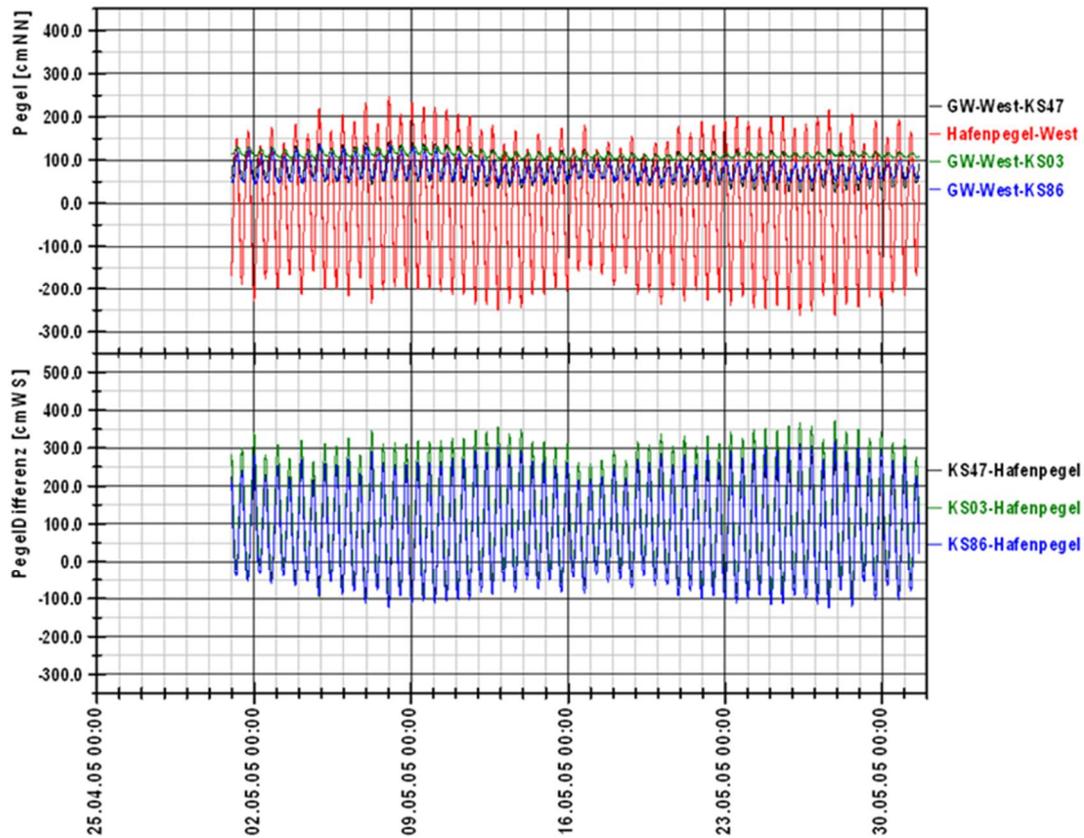
Bild 5: Messdaten Westkaje (Mai 2005)

Für die Herleitung der lastfallabhängigen Wasserdruckansätze als Randbedingung in den erdstatischen Berechnungen wurden Wasserstandsmessungen durchgeführt. Je Kaje wurden an drei längs der Kaje verteilten Stellen die Grundwasserstände sowie an einer Stelle die Hafenwasserstände messtechnisch erfasst (Bild 5). Zusätzlich wurden zur Erfassung des Einflusses von schiffsinduzierten Wasserstandsänderungen auf die erdstatischen Wasserdruckansätze entsprechende Fahrmanöver mit einem Schlepper und zeitgleiche Grundwasserstandsmessungen durchgeführt.

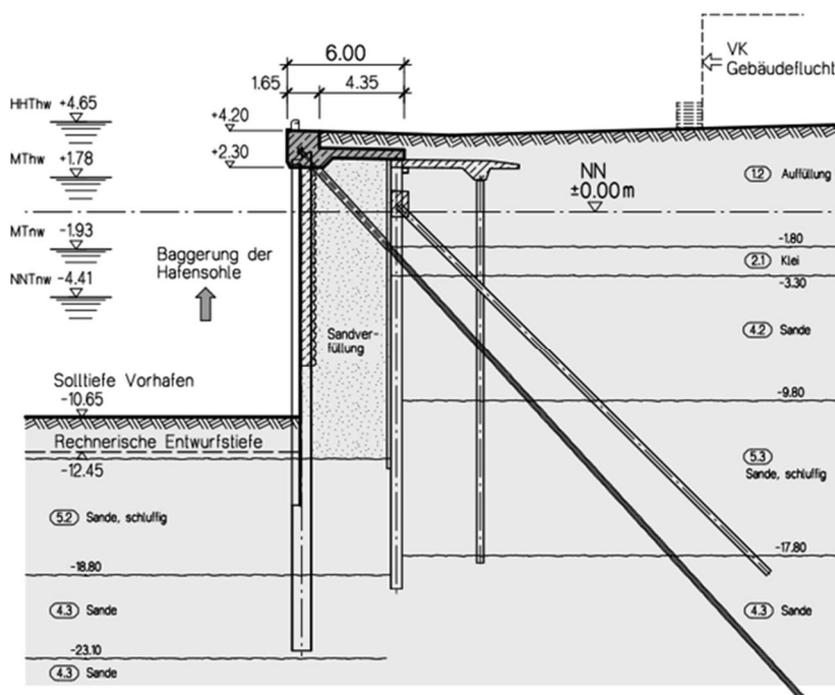
Bild 6: Querschnitt neue und bestehende Kajenwand (Quelle: WTM Engineers)

Die Grundinstandsetzung der Kaje erfolgt über eine vorgesetzte Uferwand in einem Abstand von 5,00 m zur alten Kaje mit Verfüllung zwischen alter und neuer Wand (Bild 6). Die neuen Kajeiwände bestehen aus einer rückverankerten kombinierten Spundwand mit Stahlbetonüberbau. Der Geländesprung zwischen Hafensohle und Kajeoberkante beträgt ca. 15 m. Der Stahlbeton-Überbau wird in fugenloser Bauweise hergestellt. Die Spundwände werden mit einer Beschichtung und einer kathodischen Korrosionsschutzanlage vor Korrosion geschützt. Zusätzlich wird die Landseite der Spundwände mit Hilfe einer alkalischen Vorsatzschale (Beton-schürze) gegen mikrobielle Korrosion geschützt.

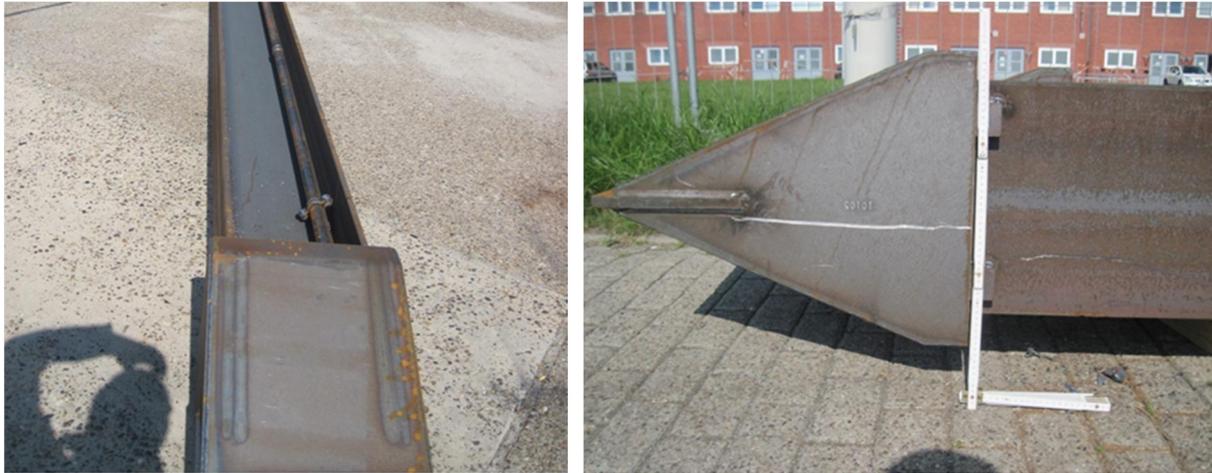
Bild 7: VM-Pfahl, Pfahlschuh (Drauf- und Seitenansicht)

Die Rückverankerung der Kajenwand erfolgt durch Verpressmantelpfähle (VM-Pfähle). Diese bestehen aus einem Stahlrammpfahl (HP 360x152, S355 J2) mit spezieller Fußausbildung in Form eines aufgeschweißtem keilförmigen Pfahlschuhs (Bild 7). Der Pfahlschuh ist im Vergleich zum Pfahlschaft vergrößert (Querschnitt 46 x 46 cm) und hinterlässt beim Einrammen einen Hohlraum, der rambbegleitend mit Zementmörtel über eine am Pfahlschaft angebrachte Verpressleitung verfüllt wird. Die Umhüllung des Stahlträgers mit Zementsuspension bewirkt neben der Erhöhung der äußeren Tragfähigkeit einen Schutz vor mikrobiell induzierter Korrosion (MIC). Die VM-Pfähle werden so geneigt, dass die vorhandene Verankerung unterfahren wird und eine gegenseitige Beeinflussung ausgeschlossen wird (i.d.R. 1,1:1).

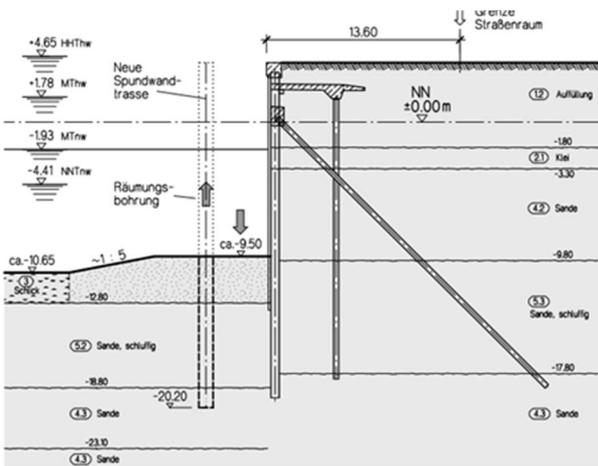
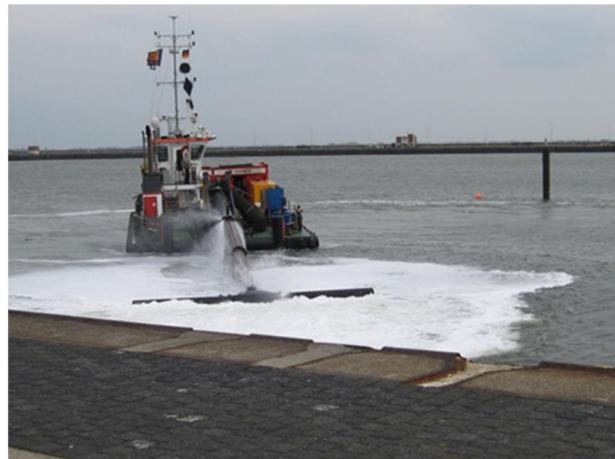
In einem ersten Arbeitsschritt war der Schlick zwischen der bestehenden Kajenwand und der neu zu errichtenden Kajenwand auszuräumen, um Setzungen der Auffüllung hinter der neuen Wand zu vermeiden und um Zusatzlasten auf die Konstruktion durch eingelagerte Weichschichten, negative Mantelreibung und Porenwasserüberdrücke aus unkonsolidierten Zuständen auszuschließen. Zudem befinden sich im Schlick organische Stoffe, die als Nährstoffe für sulfatreduzierende Bakterien (SRB) in Frage kommen. Die Füllbohlen der alten Kaje binden nur unzureichend - örtlich gar nicht - in den Sandboden unterhalb der Schlickschicht ein. Bevor die Rammarbeiten beginnen konnten, war das Fußauflager der alten Wand durch Austausch des Schlickes und die Vorschüttung einer Sandberme zu sichern (Bild 8). Dies erfolgte in 2 Arbeitsschritten. In einem 1. Arbeitsschritt wurde der Schlick bis auf eine Tiefe von ca. NN -11,50 m abgebaggert. Im 2. Arbeitsschritt erfolgte die Schlickentfernung des verbliebenen Schlicks mittels Wasserinjektions(WI)-Gerät (Bild 9). Hierbei wird von einem Schiff über einen mit Düsen

versehenen Balken Wasser in die Schlickschicht injiziert und diese somit in Suspension gebracht. Der aufgewirbelte Schlick wird nachfolgend im Verdrängungsverfahren durch eingebrachten Sand ersetzt. Der Schlickaustausch und der Einbau der Sand-Vorschüttung erfolgten abschnittsweise, um eine maßgebliche Schwächung des Fußauflagers der alten Kajenwand zu vermeiden. Die Verformungen der bestehenden Kajenwand blieben hierbei innerhalb des definierten Toleranzbereichs, der mittels numerischer Simulationen von WTM Engineers ermittelt wurde.

Bild 8: Bauphase Einbau Sandberme, Räumungsbohrung Kajen-trasse
 (Quelle: WTM Engineers)

Bild 9: Einsatz WI-Gerät

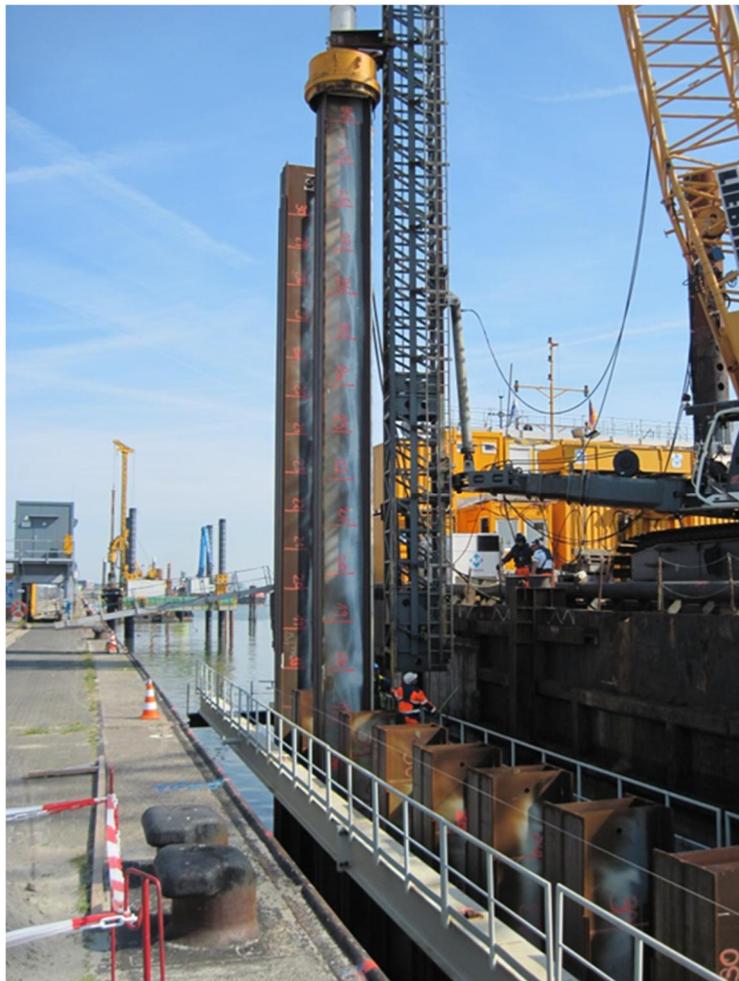
Bild 11: Rammung der Tragbohlen

Die Rammung der Tragbohlen erfolgte mit einem IHC S 90 Hydraulikhammer, gemäß ZTV-W LB 214 in 2 horizontalen Ebenen geführt, mäklergeführt am Kopf und in Höhe der Wasserlinie durch eine Rammführung (Bild 11). Zusätzlich wurden die Tragbohlen unter Wasser mit Hilfe eines mitlaufenden Führungsschlittens beim Stellen parallel geführt.

Die Tragbohlen an der Westkaje haben eine Länge von ca. 30 m. Die Rammung erfolgte im großen Pilgerschritt. Als Trägergerät für die wasserseitigen Arbeiten diente die Hubinsel MP45, um die Standsicherheit im tidebeeinflussten Vorhafen zu gewährleisten. Der anschließende Einbau der Füllbohlen erfolgte mittels eines Hochfrequenzrüttlers. Aufgrund von Schäden an den Schlossverbindungen sowie der Korrosionsbeschichtung musste ein Teil der Trag- und Füllbohlen bereits während der Ausführung gezogen und nach anschließender Sanierung wieder eingebaut werden.
