#### **Untersuchung und Instandsetzung des Eidersperrwerks**

Dipl.-Ing. Andreas Westendarp, Bundesanstalt für Wasserbau, Karlsruhe

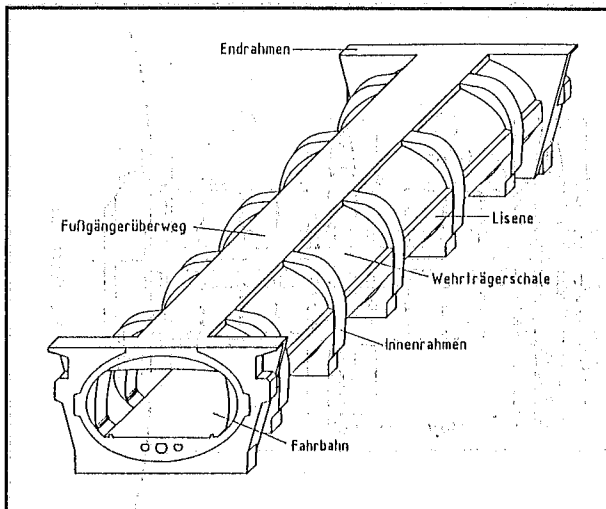
**Bild 4:** Wehrträger

Im Jahr 1978 waren an einigen Innenrahmen im oberen Wehrträgerbereich erste Risse im Beton zu erkennen, die nach und nach an allen Innenrahmen auftraten. Daraufhin wurden im Jahr 1982 intensive Untersuchungen in diesen Bauwerksbereichen durchgeführt, die zeigten, daß sowohl der hier zur Abdeckung von Spanngliedköpfen eingebrachte Zweitbeton wie auch Teilbereiche des Erstbetones der Innenrahmen von Rissen durchzogen waren. Im Jahr 1983 entschloß man sich, den gesamten Zweitbeton sowie den Erstbeton, soweit geschädigt, durch Stemmen abzutragen und die Spanngliedköpfe zu entrostern und zu konservieren. Anschließend sollten die abgetragenen Bereiche durch eine neue, mit dem Altbeton über eine aufgedübelte Bewehrung verbundene, gegenüber der ursprünglichen Bauwerkskontur allseitig um 10 cm vergrößerte Ortbetonschicht ersetzt werden.
