Schleusen, Wehre, Schiffshebewerke (1.3)

Machbarkeitsstudie zur Sanierung der Schleuse Bamberg bei laufendem Schleusenbetrieb

Bundesanstalt für Wasserbau, Karlsruhe

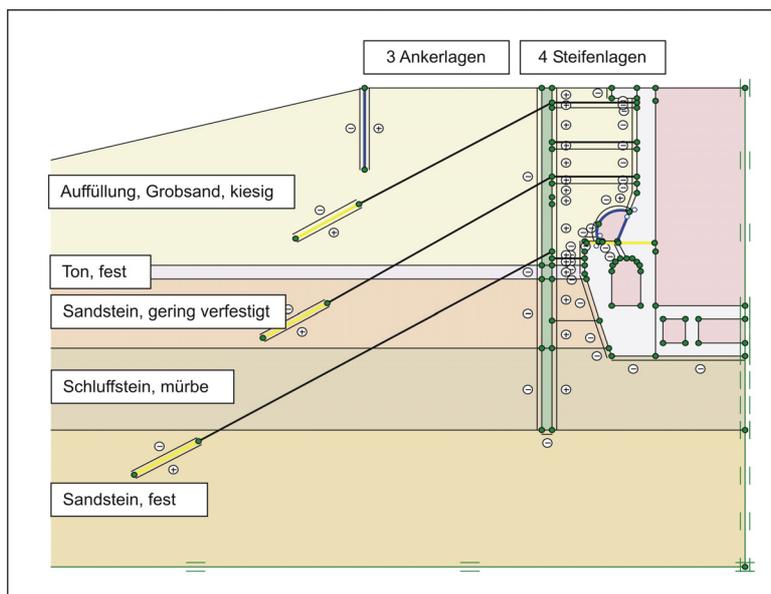
Bild 4: Berechnungsmodell Schleuse Bamberg mit Baugrubenkonstruktion und Baugrundaufbau

Bereits zur Klärung der Schadensursachen und der Dimensionierung der zwischenzeitlichen Bauwerkssicherung wurden Baugrunduntersuchungen durchgeführt und im Hinblick auf die Sanierung der Schleuse ein Baugrundgutachten erstellt. Unter einer ca. 13 m mächtigen Auffüllung aus kiesigen Sanden wurde Burgsandstein (mittlerer Keuper) in unterschiedlichen Verfestigungs- und Verwitterungszuständen angetroffen (vgl. Bild 4). Der aus der Bauzeit bekannte generelle Baugrundaufbau hinter der Kammerwand wurde damit bestätigt. Für die Nachrechnungen des Schadensfalles und die Erarbeitung einer Sanierungsvariante war vor allem das Verformungsverhalten des Baugrundes von Bedeutung. Deshalb wurden neben Laborversuchen in den teilweise gering verfestigten Keuperschichten Bohrlochaufweitungsversuche mit dem Dilatometer und der Seitendrucksonde als in-situ-Versuche durchgeführt. Die Festigkeit und Steifigkeit der Auffüllung wurde anhand der Ergebnisse von Sondierungen mit der schweren Rammsonde beurteilt.

Zur Umsetzung der empfohlenen Sanierungsvariante ist eine 17 m tiefe Baugrube neben der Kammerwand erforderlich. Im Rahmen der Machbarkeitsstudie wurde daher ein Baugrubenkonzzept erstellt, welches den Schwerpunkt dieses Beitrages bildet.
