Grundinstandsetzung der Seeschleuse Wilhelmshaven

Dipl.-Ing. Stefan Behrens

Neubauamt für den Ausbau des Mittellandkanals,
Hannover

Schwerpunkt: Instandsetzung der Unterwagenlaufschienen im Schleusendrempel der Seeschleuse

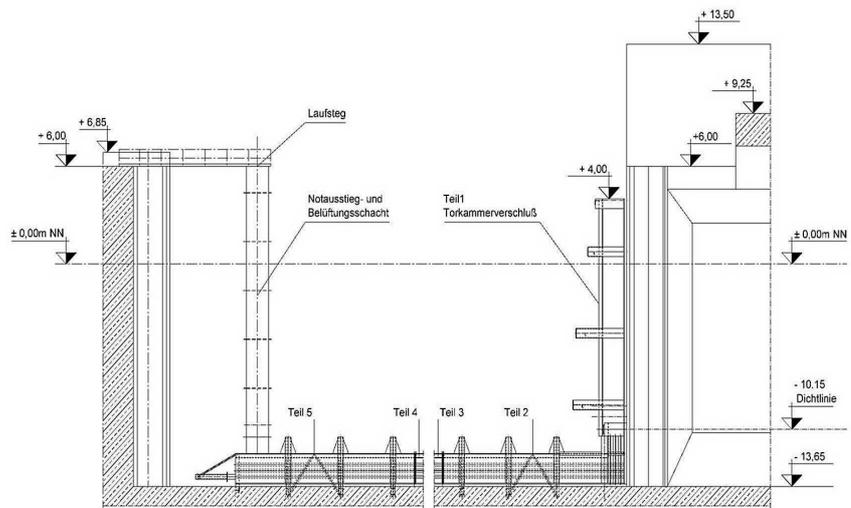
Bild 4: Querschnitt durch die Schleusenammer mit Drempeltunnel

Für die Detailplanung, statische Berechnung und Erarbeitung wesentlicher Teile der Ausschreibungsunterlagen des Tunnels und der Schieneninstandsetzung wurde ein auf dem Gebiet des Stahlwasserbaus erfahrenes Ingenieurbüro eingeschaltet.

Vorgabe für die Detailplanung war, den Tunnel in Segmente einzuteilen, die von vor Ort befindlichen Schwimmkränen eingebaut

werden können und damit ein Gewicht von etwa 100 t nicht wesentlich überschreiten durften.

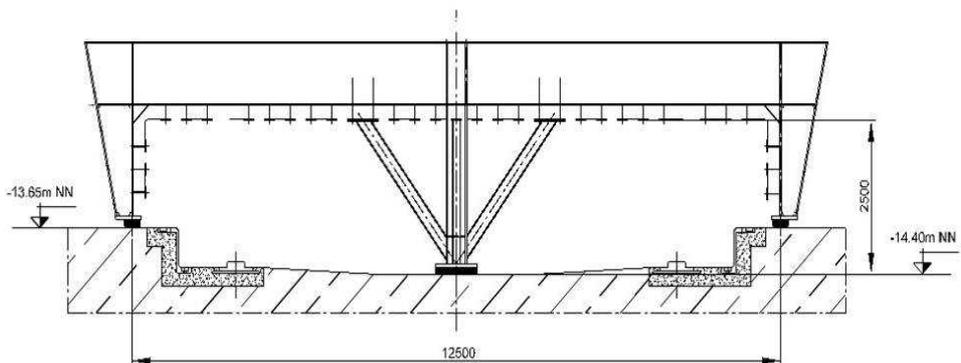
Bild 5: Tunnelquerschnitt

Auf dem Tunnelteil Nr. 5, welches das Ende des Tunnels darstellt, wurde ein Notausstiegs- und Belüftungsschacht, bestehend aus einem Stahlrohr \varnothing 2000 mm montiert. Von Land aus ist der Notausstiegsschacht über einen auf das Anschlagbauwerk des Schleusentores aufgesetzten Laufsteg zugänglich.

Alle Tunnelteile wurden konserviert, damit eine lange Lebensdauer erreicht wird. Der Tunnel soll auch später zu Bauwerksinspektionszwecken am Drempel wieder

eingesetzt werden. Dazu wird der Tunnel nach Abschluss der Instandsetzungsarbeiten über Jahre an Land gelagert. Die Innenseite des Tunnels sowie die Zentrier- und Führungskonstruktionen wurden in einem hellen Grau beschichtet, um den Arbeitsraum im Tunnelinneren möglichst hell zu gestalten und um den Tauchern möglichst gute Kontraste beim Einbau zu bieten, da am Drempel in 15 m Wassertiefe nur etwa 20 cm Sichtweite vorhanden ist.

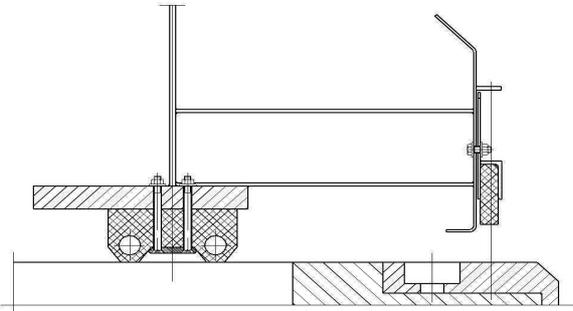
Bild 6: Dichtungssystem Tunnelwand/ Betondrempel

Als Dichtung zwischen Tunnelseitenwänden und Drempelbeton wurde eine doppellippige Dichtung als Fußdichtung eingebaut. Über diese Dichtung werden Vertikallasten des Tunnels (ca. 500 kN/m) auf den Betondrempel abgetragen. Für die Dichtung zwischen Torkammer und aufgehender Kammerwand sowie der Dichtung der Tunnelteile untereinander ist eine sog. "Notdichtung" vorgesehen.

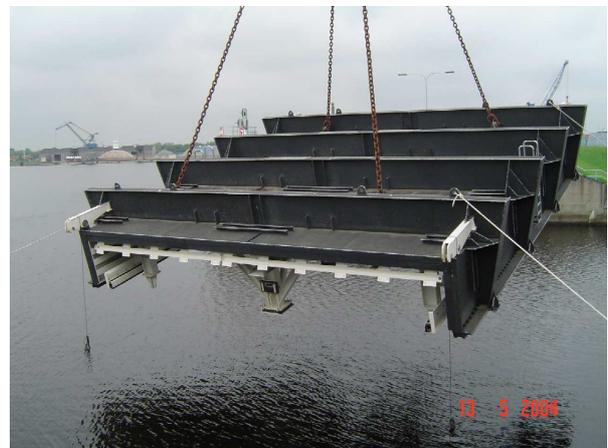
Bild 7: Einbau des Tunnelsegments 3

Die Unterwassermontage birgt dabei immer wieder Überraschungen. Dank der erfahrenen Taucher des WSA Brunsbüttel, die für solche Einsätze zur Verfügung stehen, konnten jedoch immer schnell Lösungen gefunden werden. Nachdem der Torkammerverschluss gesetzt ist, wird sofort mit dem Lenzen begonnen, um durch den dadurch entstehenden Wasserüberdruck aus dem Hafenbecken den Torkammerverschluss an die Kammerwand zu pressen. Dies ist insbesondere bei den tidebeeinflussten Außentoren zu berücksichtigen. Erfolgt dies nicht, kann es bei ablaufendem Wasser zu Wasserüberdruck aus der Torkammer kommen und das Segment 1 könnte instabil werden und in die Schleusen- kammer kippen.
