Fallstudien zur Kolkbildung

Scour Case Studies

GEORGE W. ANNANDALE, ENGINEERING & HYDROSYSTEMS, HIGHLANDS RANCH, COLORADO, USA
BRUCE MELVILLE, ASSOCIATE PROFESSOR, CIVIL AND RESOURCE ENGINEERING, UNIVERSITY OF AUCKLAND, NEW ZEALAND
YEE-MENG CHIEW, ASSOCIATE PROFESSOR, SCHOOL OF CIVIL AND STRUCTURAL ENGINEERING, NANYANG TECHNOLOGICAL UNIVERSITY, SINGAPORE, SINGAPORE

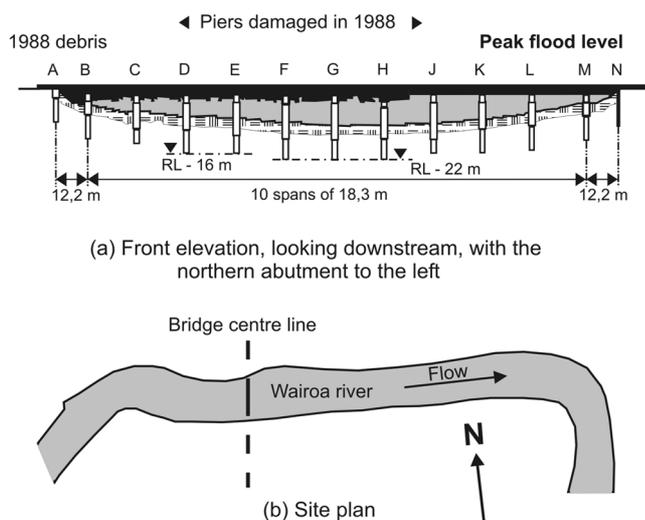
The Wairoa River Road Bridge was situated on the east coast of the North Island, New Zealand. The bridge structure, shown in Figure 5, comprised a reinforced-concrete deck supported by 10 plate-girder spans of 18.3 m with a 12.2 m steel-beam span at each end.

Figure 5: The Wairoa River Road Bridge, after Melville and Coleman (2000)

The bridge was located in a relatively straight reach of the river and downstream from a bend, as shown in Figure 5. The bed sediment at the site is characterised as follows: $d_{16} = 0.2$ mm, median size $d_{50} = 0.35$ mm, and $d_{84} = 0.55$ mm. Bed investigations in 1988 (for the replacement bridge) showed the riverbed to be at about 5 m below MSL, with about 38 m of silty sands and gravels overlying siltstone.

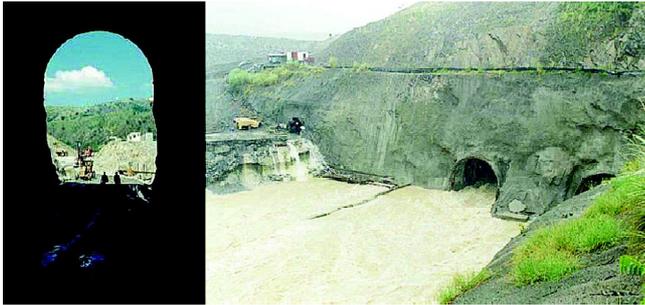
During the course of construction floods occurred that substantially filled the tunnels with water, up to 3,500 m³/s, which is equivalent to approximately the 10-year flood. Observations after the floods confirmed the recommendations. No significant scour of the tunnel floors was observed, with the tunnels remaining intact to perform their function. Figure 10 shows the inside of the tunnel and its exit during flooding, and its floor after the floods respectively. Figure 11 shows the floor of the tunnel after the flood event, remaining essentially intact.

Figure 10: Interior view of tunnel entrance and flood passing at exit
