# Steckbriefsammlung

## Technisch-biologische Ufersicherung in Ästuaren

Stand: 12.08.2022

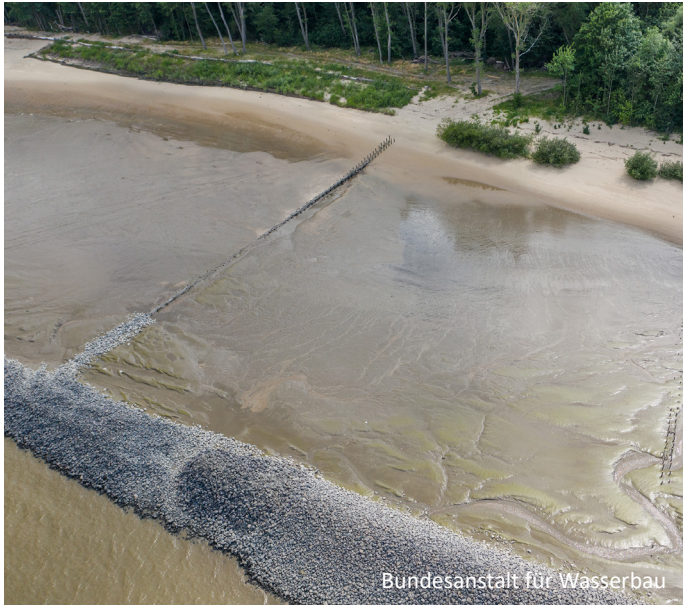
## Buschtraversen Hanskalbsand

Maßnahmen-ID	Elb642li_01_01
Ästuar	Elbe
Wasserstraße	Elbe (0701)
Kilometrierung	Km 642,3 - 642,7
Uferseite	links

Buschkistenbuhne

Für die Herstellung von 70 m Buschtraverse werden 4 Wbw + 1 Baggerfahrer (Hydraulikbagger) an 5 Arbeitstagen benötigt. Alle 5-6 Jahre (je nach Sturmorkommen) werden für die Unterhaltung 5 Personen benötigt. In Verbindung mit der Er-tüchtigung des vorgelagerten Leitdammes ist die Sicherung des Uferbereiches mit Sedimentation der landseitig vorgelagerten Flächen erfolgreich. Die Maßnahme muss in einem Intervall von 3-5 Jahren unterhalten werden und im Intervall von 3-5 Jahren ersetzt werden.

ca. 27 m<sup>3</sup>; 500 ausschlagfähige Weidenpfähle;  
150 Weidenriegel: Länge = 5-8 m; geglühter  
Eisendraht: Länge = ca. 300 m, Durchmesser = 4,2  
mm

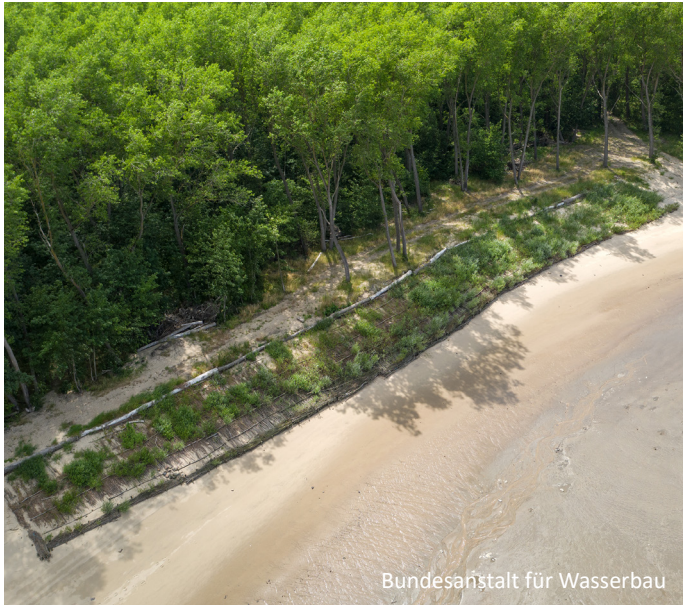
## Weidenspreitlagen Hanskalbsand Hauptfahrwasser

Maßnahmen-ID	Elb642li_01_02
Ästuar	Elbe
Wasserstraße	Elbe (0701)
Kilometrierung	Km 642,3 - 642,7
Uferseite	links

wurzelfähige Spreitlagen

Für die Herstellung von ca. 1.035 m<sup>2</sup> Spreitlage wurden 43 Arbeitstage mit 7 Tagen Vorarbeiten benötigt. Für den Unterhaltungsaufwand liegen derzeit noch keine Erkenntnisse vor. Es fallen die Ertüchtigung von Fehlstellen und ein Rückschnitt alle 3-5 Jahre an. 3 Jahre nach der Herstellung konnte ein erfolgreicher Anwuchs verzeichnet werden und die Sicherungsfunktion war erfolgreich. Nach 2-3 Sturmphasen im Frühjahr 2021 wurden leichte Schäden festgestellt. Die Maßnahme muss in einem Intervall von 3-5 Jahren unterhalten werden und im Intervall von > 10 Jahren ersetzt werden.

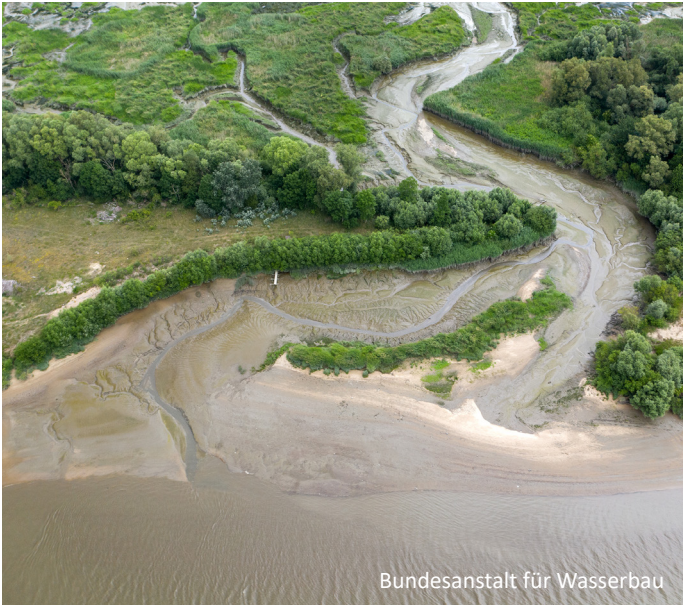
## Weidenspreitlagen Hanskalbsand Prieldurchbruch

Maßnahmen-ID	Hne007re_01_01
Ästuar	Elbe
Wasserstraße	Hahnöfer Nebenelbe (0703)
Kilometrierung	Km 6,7 - 7
Uferseite	rechts

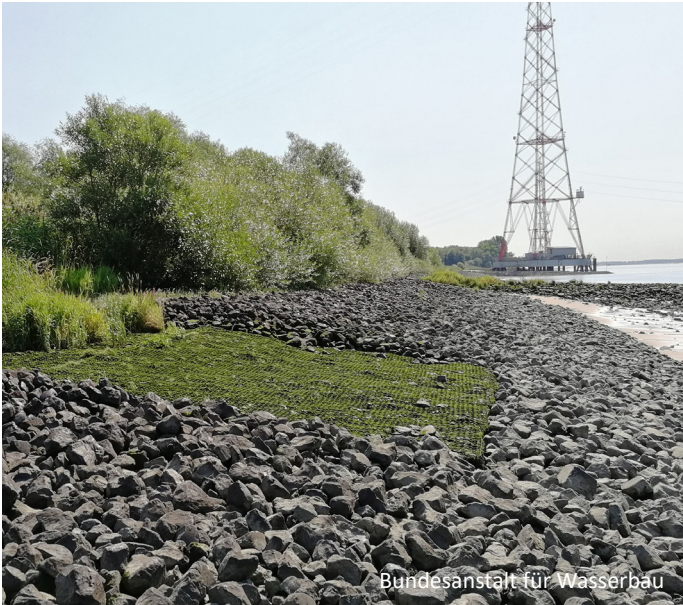
## Deckwerksabsenkungen Hetlingen 2012

Maßnahmen-ID	Elb651re_01_01
Ästuar	Elbe
Wasserstraße	Unternelbe (0701)
Kilometrierung	Km 650,6 - 651,2
Uferseite	rechts

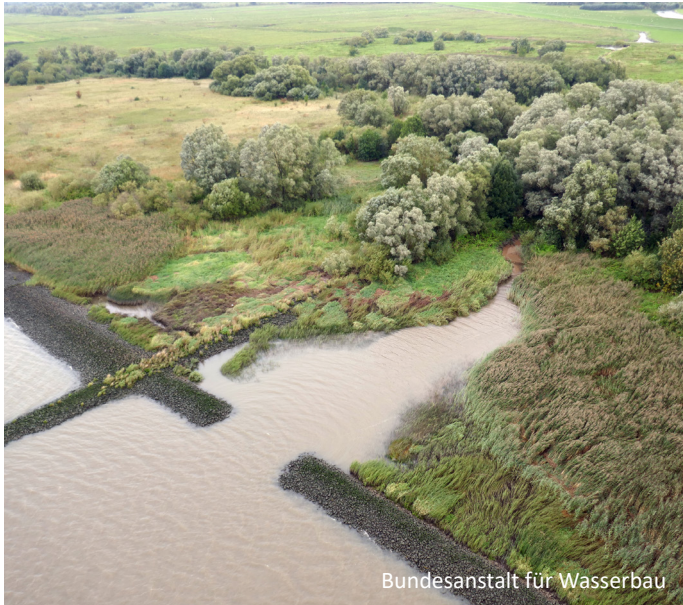
## Deckwerksabsenkungen Hetlingen 2004

Maßnahmen-ID	Elb651re_01_02
Ästuar	Elbe
Wasserstraße	Untereibe (0701)
Kilometrierung	Km 650,6 - 650,6
Uferseite	rechts

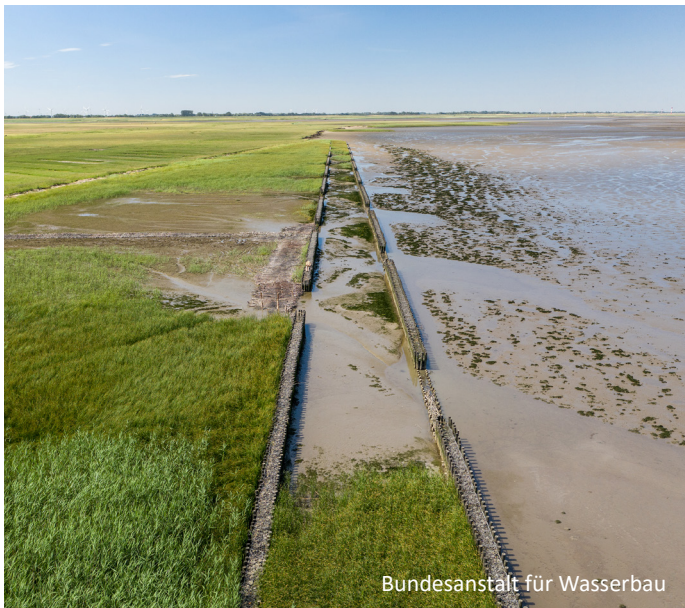
## Lahnungen am Hullen Abschnitt B

Maßnahmen-ID	Elb703li_01_01
Ästuar	Elbe
Wasserstraße	Unternelbe (0701)
Kilometrierung	Km 703,15 - 703,515
Uferseite	links

Ufersicherung: Uferabbruch mit Kante bis zur Be-  
wuchsgrenze, Sedimentfang

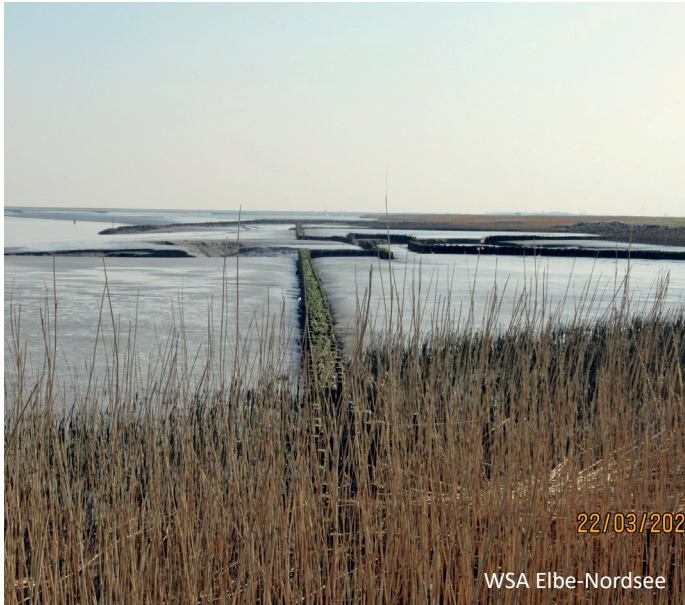
## Lahnungen zwischen Belumer Bühnen 9 und 11

Maßnahmen-ID	Ost073li_01_01
Ästuar	Elbe
Wasserstraße	Oste (3501)
Kilometrierung	Km 73,14 - 73,375
Uferseite	links

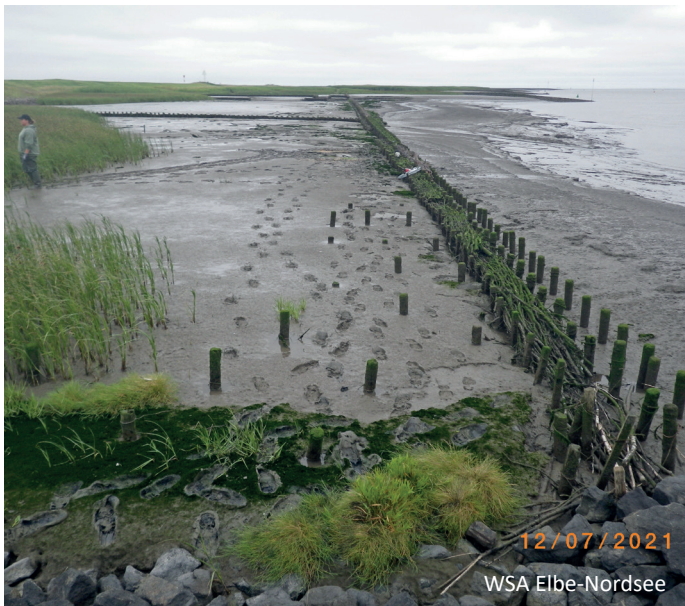
## Lahnungen zwischen Belumer Bühnen 7 und 9

Maßnahmen-ID	Ost073li_02_01
Ästuar	Elbe
Wasserstraße	Oste (3501)
Kilometrierung	Km 73,375 - 73,61
Uferseite	links

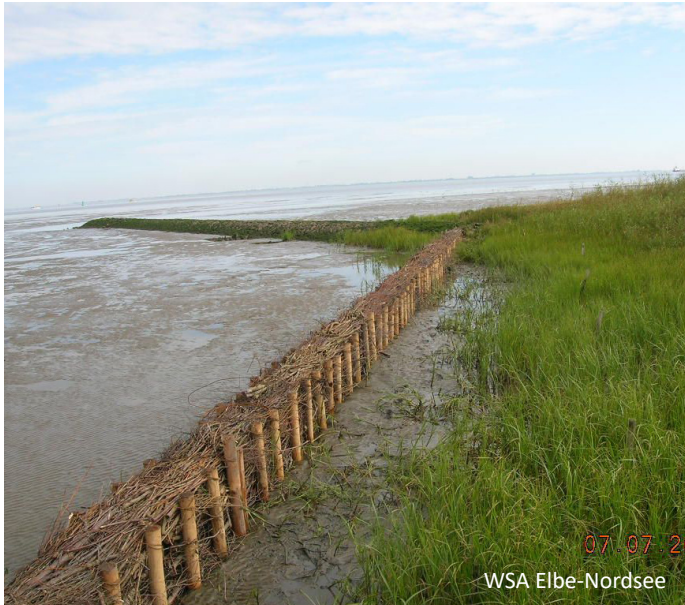
## Buhnsicherung Otterndorfer Stack a

Maßnahmen-ID	Elb710li_01_01
Ästuar	Elbe
Wasserstraße	Untere Elbe (0701)
Kilometrierung	Km 709,78 - 709,8
Uferseite	links

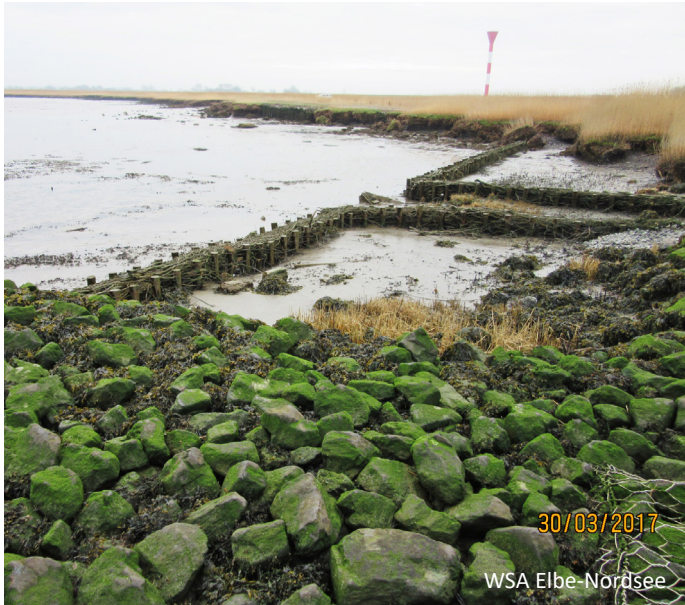
## Buschkisten Sicherung Medem Stack 3

Maßnahmen-ID	Elb712li_01_01
Ästuar	Elbe
Wasserstraße	Unterelbe (0701)
Kilometrierung	Km 712,46 - 712,58
Uferseite	links

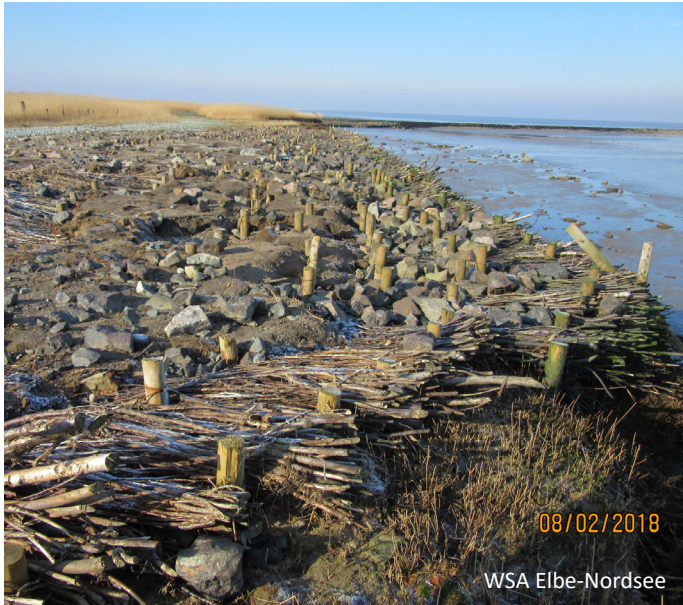
## Packfaschinat Sicherung Medem Stack 3

Maßnahmen-ID	Elb712li_01_02
Ästuar	Elbe
Wasserstraße	Untereibe (0701)
Kilometrierung	Km 712,46 - 712,58
Uferseite	links

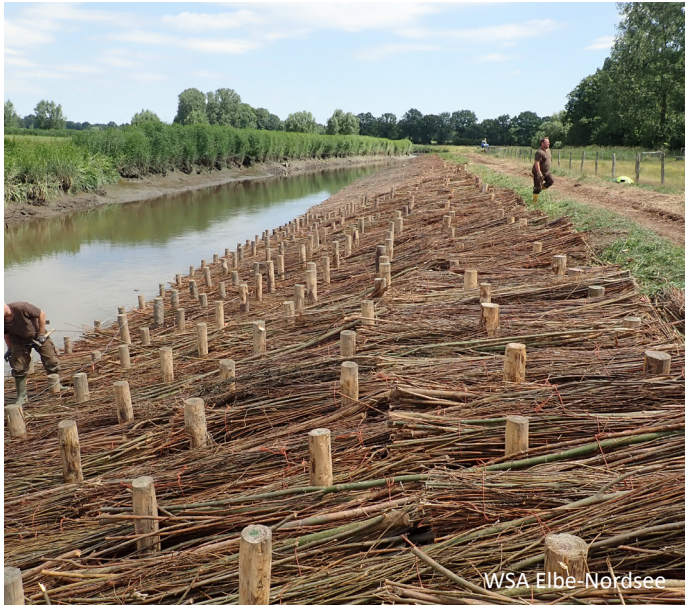
## Packfaschinat Pinnau

Maßnahmen-ID	Pin007li_01_01
Ästuar	Elbe
Wasserstraße	Pinnau (3601)
Kilometrierung	Km 6,75 - 7
Uferseite	links

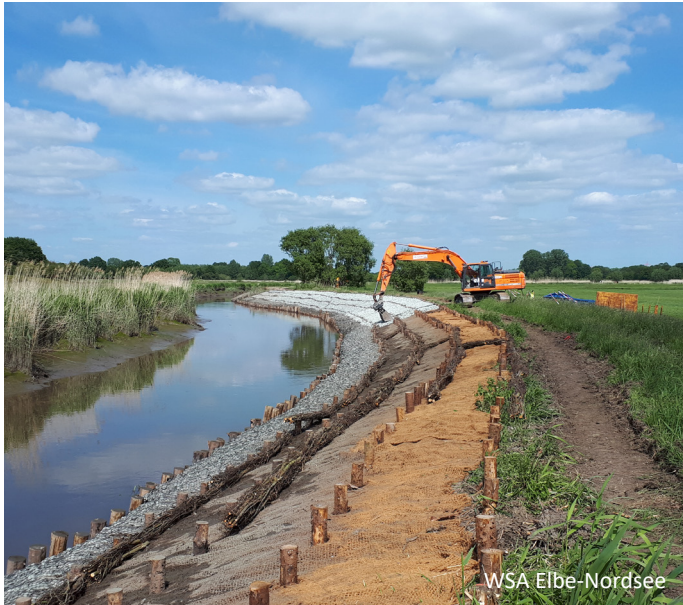
## Faschinenkästen mit Natursteinfüllung Pinnau

Maßnahmen-ID	Pin007li_02_01
Ästuar	Elbe
Wasserstraße	Pinnau (3601)
Kilometrierung	Km 7,34 - 7,5
Uferseite	links

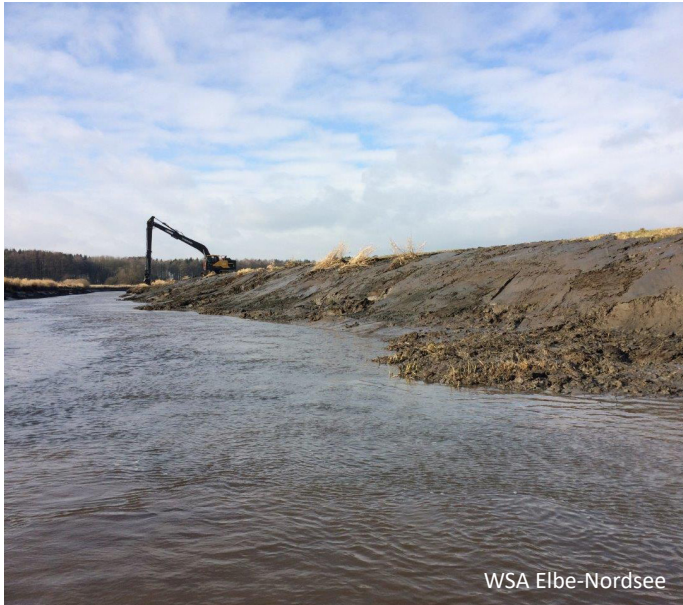
## Böschungprofilierung Pinnau

Maßnahmen-ID	Pin008re_01_01
Ästuar	Elbe
Wasserstraße	Pinnau (3601)
Kilometrierung	Km 7,5 - 8,08
Uferseite	rechts

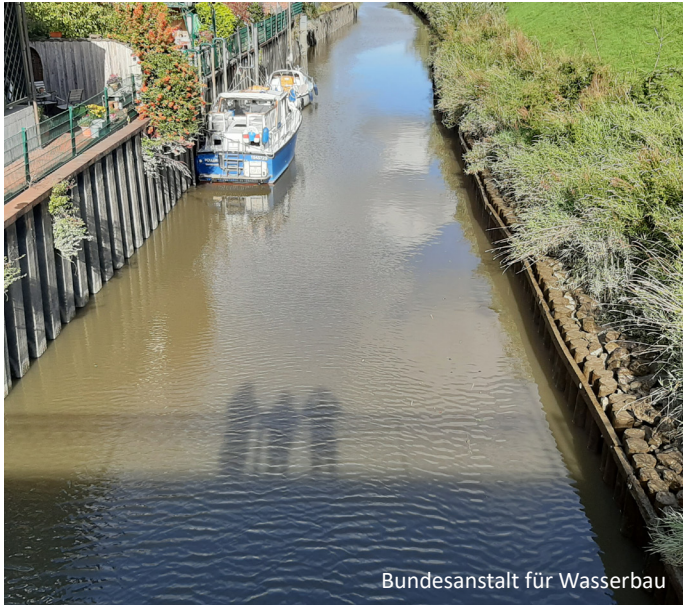
## Vegetations- und Steinkammermatten Lühe

Maßnahmen-ID	Lue008re_01_01
Ästuar	Elbe
Wasserstraße	Lühe (2801)
Kilometrierung	Km 8,345 - 8,7
Uferseite	rechts

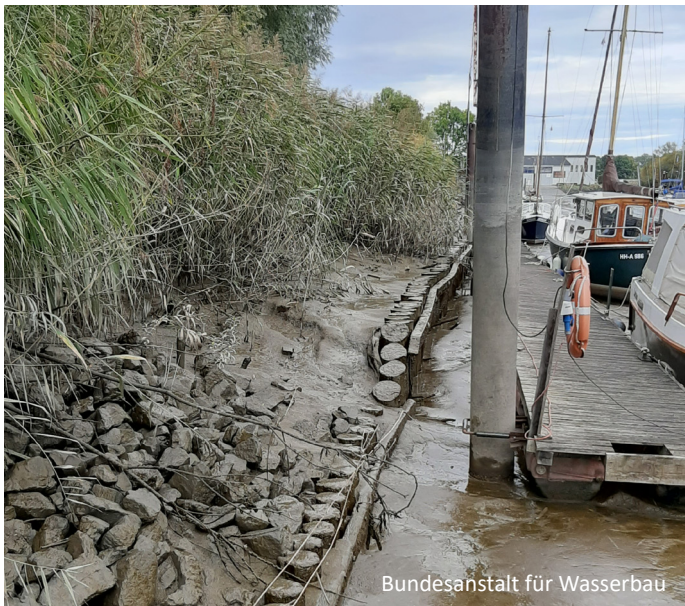
## Pfahlwand mit Bodenverfüllung Bützflether Süderelbe

Maßnahmen-ID	Bse002li_01_01
Ästuar	Elbe
Wasserstraße	Bützflether Süderelbe (0706)
Kilometrierung	Km 2,35 - 2,38
Uferseite	links

Ufersicherung: Uferabbruch mit Kante

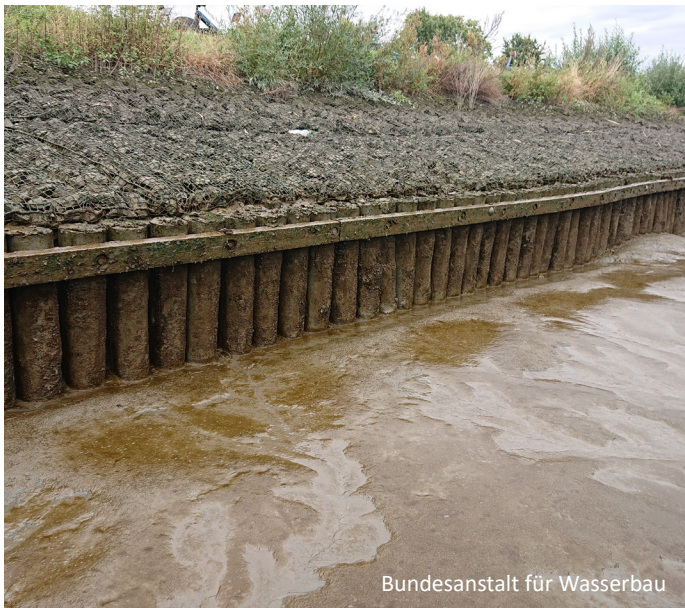
## Pfahlwand mit Steinkammermatten Bützflether Süderelbe

Maßnahmen-ID	Bse002re_01_02
Ästuar	Elbe
Wasserstraße	Bützflether Süderelbe (0706)
Kilometrierung	Km 2,41 - 2,55
Uferseite	rechts

Ufersicherung: Uferabbruch mit Kante

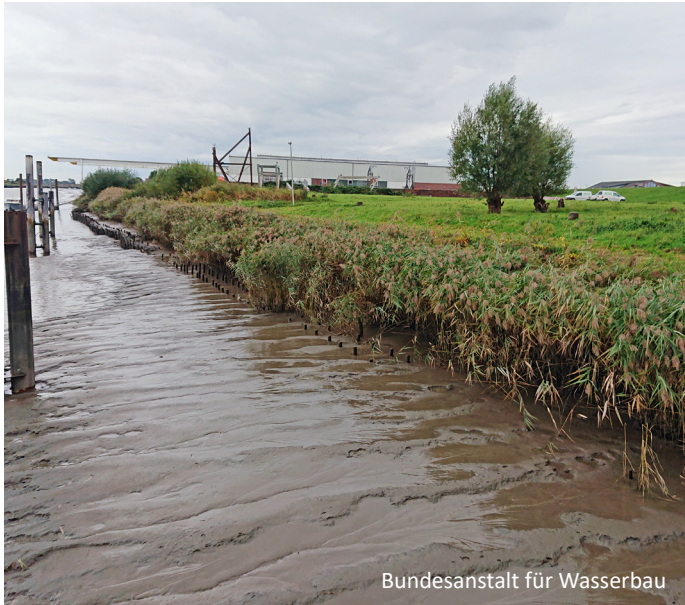
## Buschkiste Ruthenstrom

Maßnahmen-ID	Rut005li_01_01
Ästuar	Elbe
Wasserstraße	Ruthenstrom (0708)
Kilometrierung	Km 5,22 - 5,35
Uferseite	links

Ufersicherung: Uferabbruch mit Kante bis zur Bewuchsgrenze

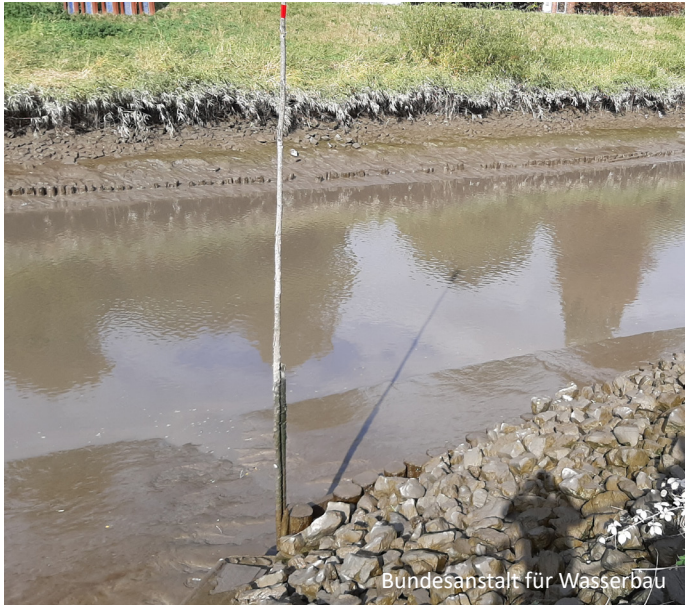
## Pfahlwand Schwinge

Maßnahmen-ID	Swg000re_01_01
Ästuar	Elbe
Wasserstraße	Schwinge (4401)
Kilometrierung	Km 0,47 - 0,56
Uferseite	rechts

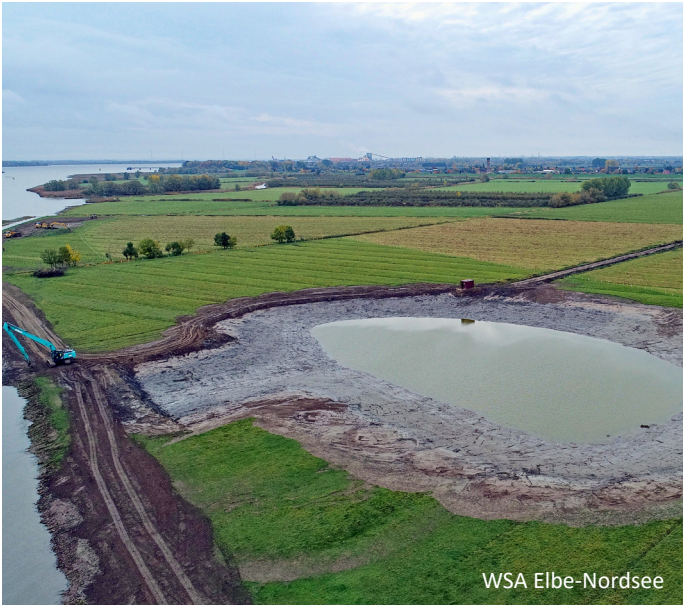
## Deckwerksrückbau Asseler Sand

Maßnahmen-ID	Sne001li_01_01
Ästuar	Elbe
Wasserstraße	Schwarztonnensander Nebenelbe (0749)
Kilometrierung	Km 0,5 - 0,5
Uferseite	links

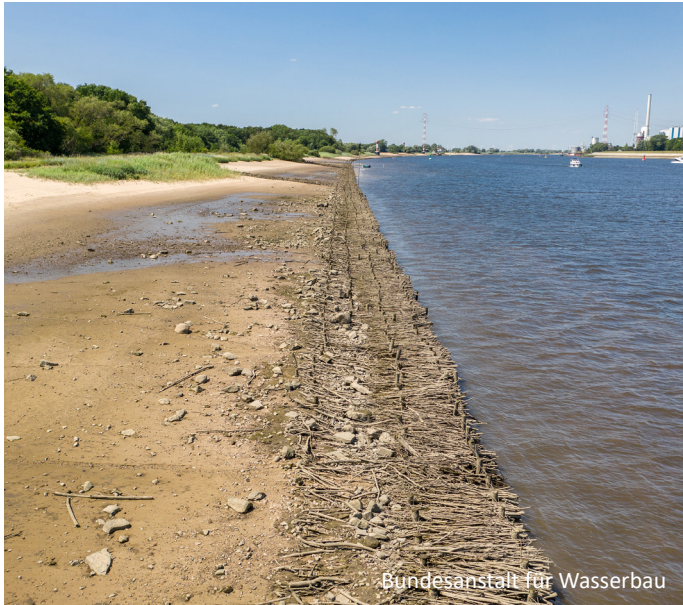
## Buschleitdamm Warflether Sand

Maßnahmen-ID	Uwe024li_01_01
Ästuar	Weser
Wasserstraße	Unterweser (5298)
Kilometrierung	Km 23,5 - 24,9
Uferseite	links

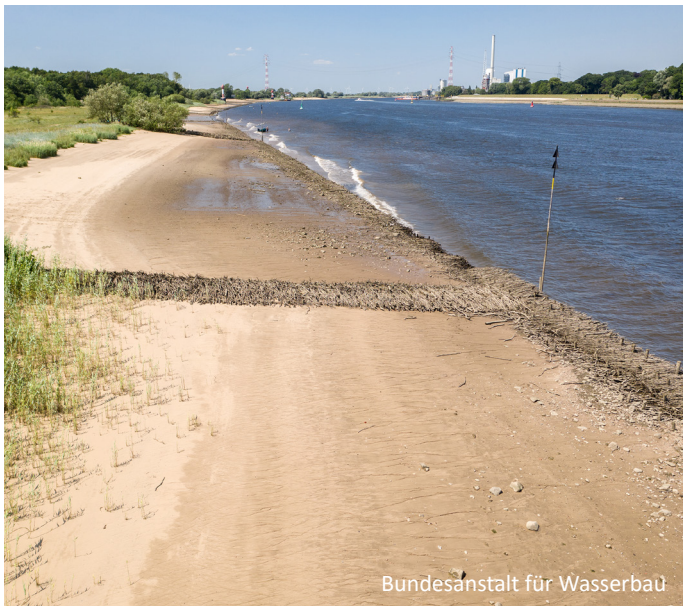
## Buschbuhnen Warflether Sand

Maßnahmen-ID	Uwe024li_01_02
Ästuar	Weser
Wasserstraße	Unterweser (5298)
Kilometrierung	Km 23,5 - 24,9
Uferseite	links

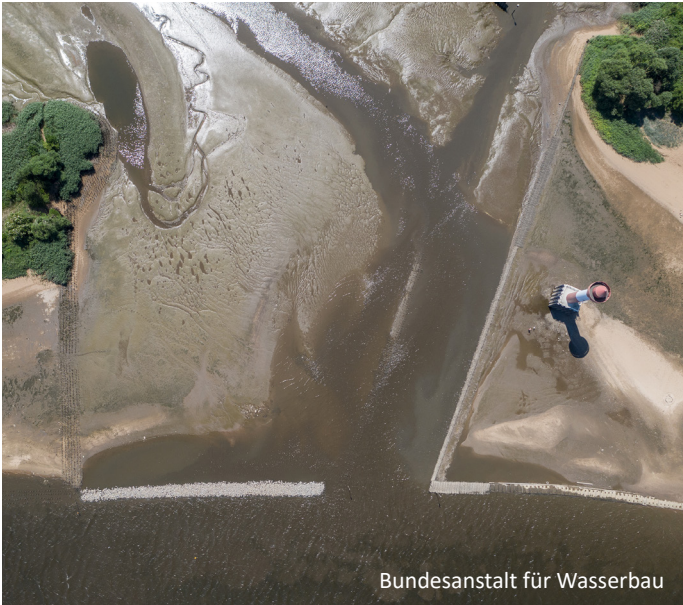
## Buschleitdamm Juliusplate

Maßnahmen-ID	Uwe025li_01_02
Ästuar	Weser
Wasserstraße	Unterweser (5298)
Kilometrierung	Km 25 - 25,4
Uferseite	links

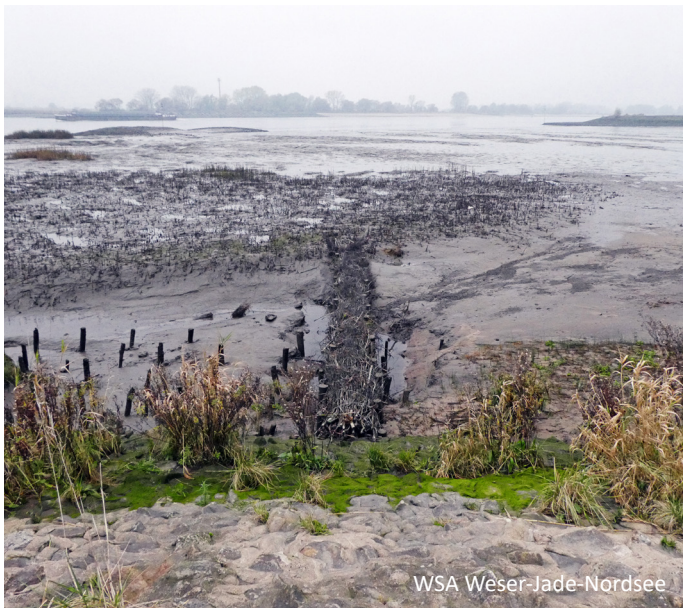
## Prieldurchdämmung Bunkerbucht

Maßnahmen-ID	Uwe028re_01_01
Ästuar	Weser
Wasserstraße	Unterweser (5298)
Kilometrierung	Km 27,85 - 27,85
Uferseite	rechts

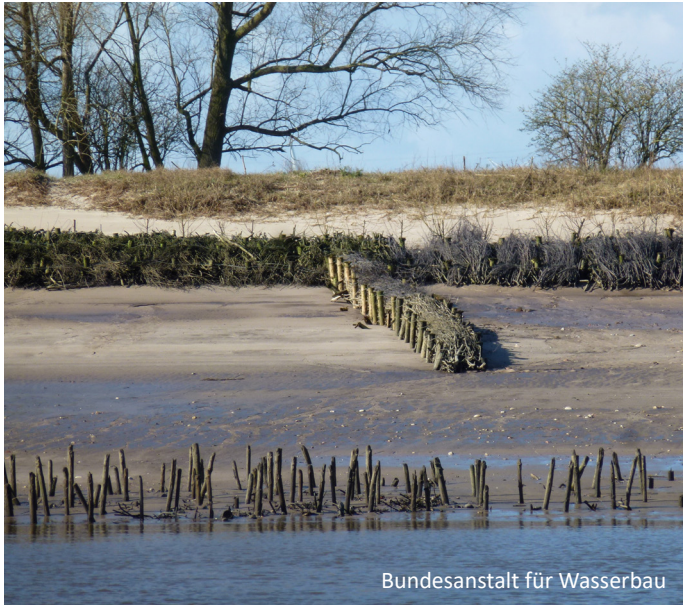
## Spreitlagen Elsflether Sand

Maßnahmen-ID	Uwe029li_01_01
Ästuar	Weser
Wasserstraße	Unterweser (5298)
Kilometrierung	Km 28,5 - 31,4
Uferseite	links

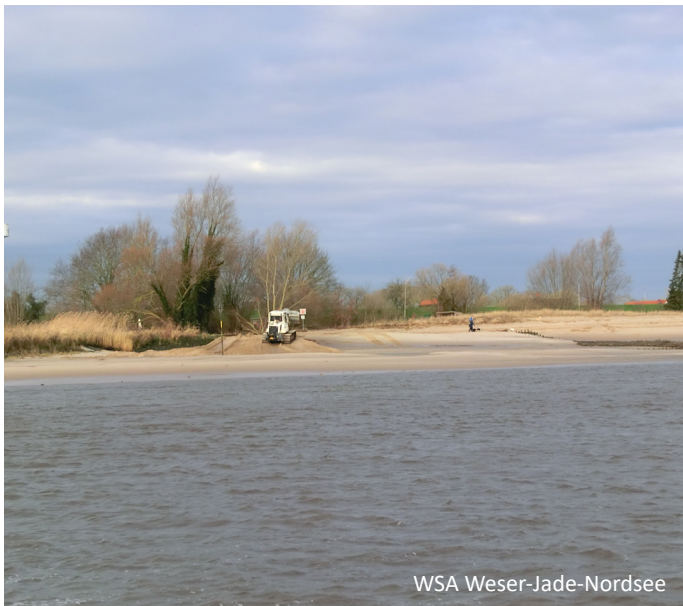
## Spreitlage Yachthafen Elsfleth

Maßnahmen-ID	Uwe033li_01_01
Ästuar	Weser
Wasserstraße	Unterweser (5298)
Kilometrierung	Km 32,75 - 32,75
Uferseite	links

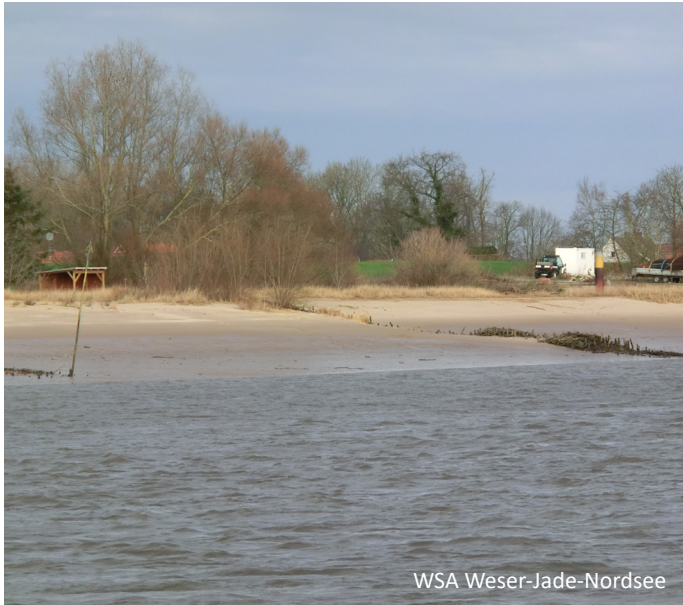
## Buschbuhnen am Weserdeich

Maßnahmen-ID	Uwe033li_02_01
Ästuar	Weser
Wasserstraße	Unterweser (5298)
Kilometrierung	Km 33,1 - 33,25
Uferseite	links

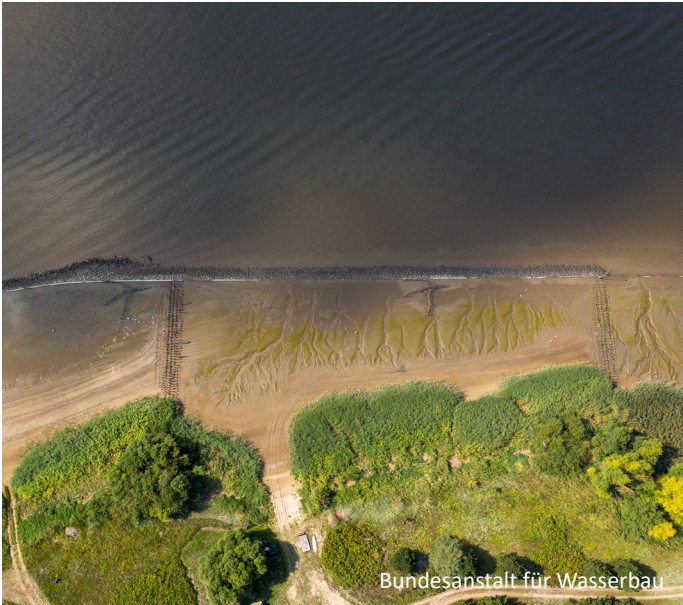
## Buschbuhnen Harriersand

Maßnahmen-ID	Uwe033re_01_01
Ästuar	Weser
Wasserstraße	Unterweser (5298)
Kilometrierung	Km 33,3 - 34,5
Uferseite	rechts

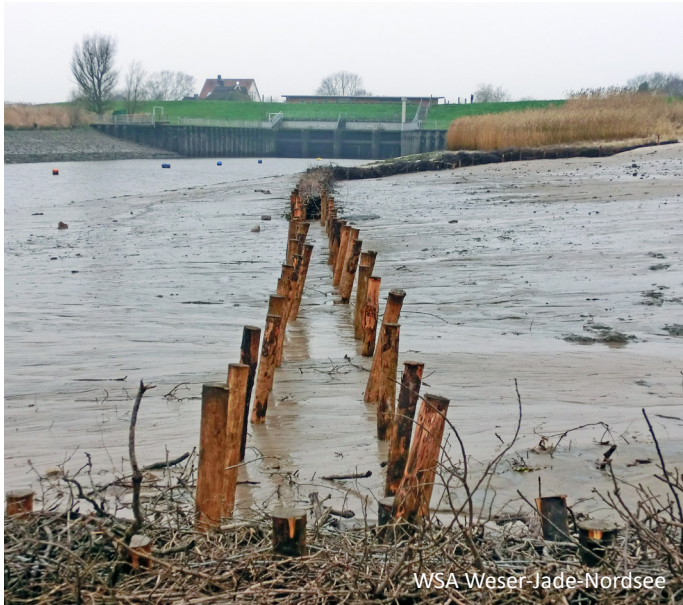
## Buschkistenleitdamm Käseburger Siel

Maßnahmen-ID	Uwe037li_01_01
Ästuar	Weser
Wasserstraße	Unterweser (5298)
Kilometrierung	Km 36,5 - 36,6
Uferseite	links

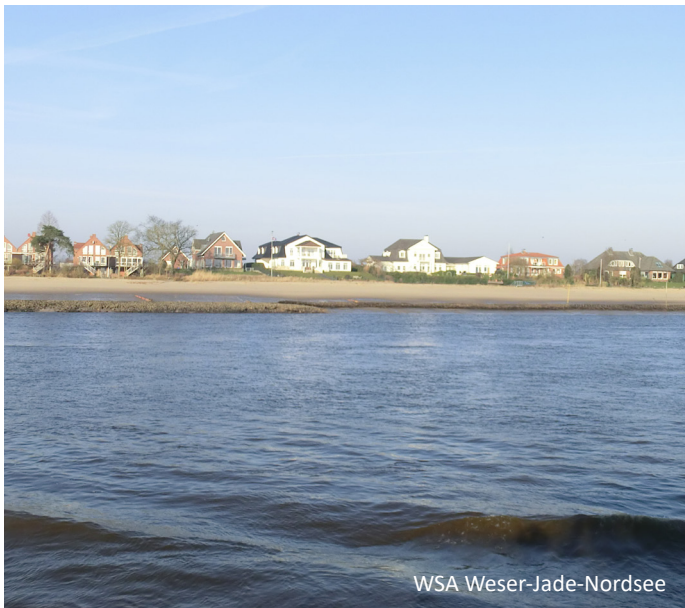
## Buschleitdamm Schierlohstrand

Maßnahmen-ID	Uwe038li_01_01
Ästuar	Weser
Wasserstraße	Unterweser (5298)
Kilometrierung	Km 38,5 - 38,7
Uferseite	links

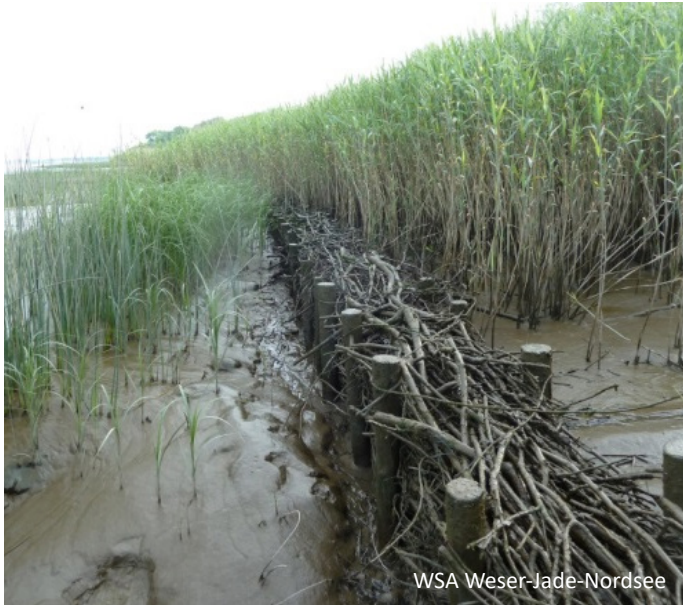
## Prieldurchdämmung

Maßnahmen-ID	Uwe042re_01_01
Ästuar	Weser
Wasserstraße	Unterweser (5298)
Kilometrierung	Km 42,4 - 42,4
Uferseite	rechts

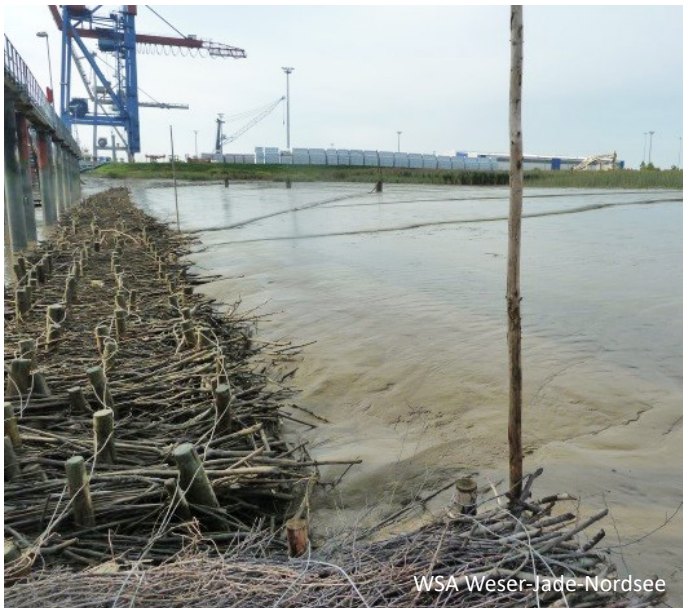
## Buschleitdamm Niedersachsenkai

Maßnahmen-ID	Uwe043li_01_01
Ästuar	Weser
Wasserstraße	Unterweser (5298)
Kilometrierung	Km 43,3 - 44,125
Uferseite	links

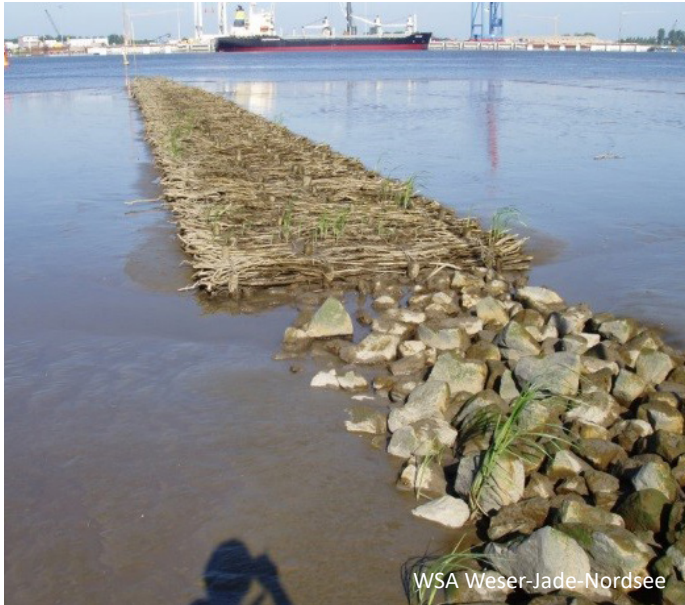
## Buschbuhnen Inselspitze Harriersand

Maßnahmen-ID	Uwe043re_01_01
Ästuar	Weser
Wasserstraße	Unterweser (5298)
Kilometrierung	Km 43,125 - 44,05
Uferseite	rechts

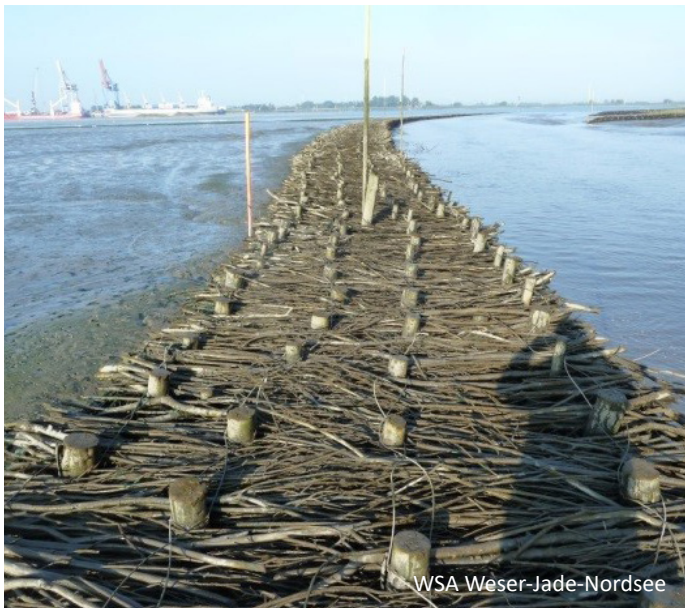
## Buschleitdamm Sandstedt

Maßnahmen-ID	Uwe043re_02_01
Ästuar	Weser
Wasserstraße	Unterweser (5298)
Kilometrierung	Km 43,1 - 44,1
Uferseite	rechts

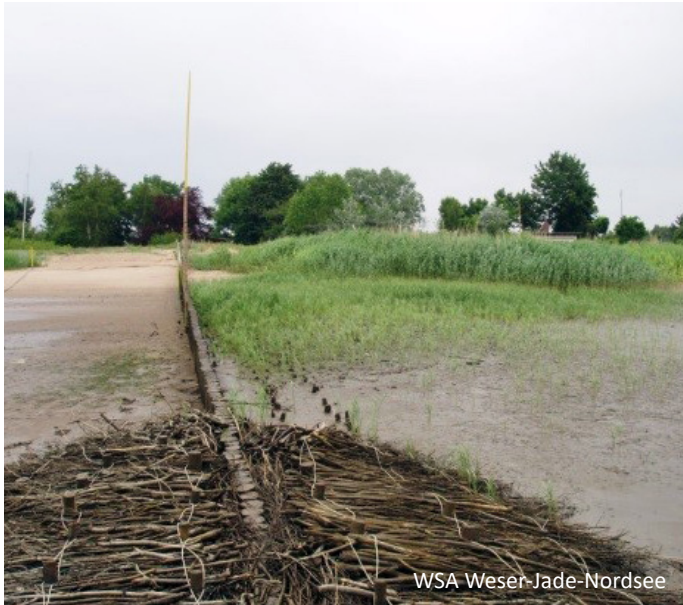
## Pfahl- und Buschbuhnen Sandstedt

Buschbuhne, Pfahlbuhne

Für die Unterhaltung von ca. 20 m des Bauwerks werden ca. 6 Personen zuzüglich Wasserfahrzeuge an 4 Tagen benötigt. Der Bereich seitlich der Buschbuhnen ist erfolgreich verlandet.

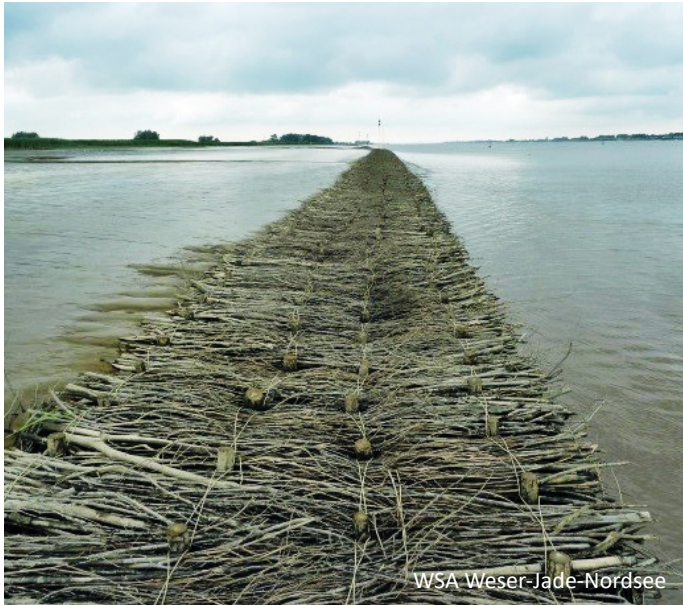
## Buschleitdamm Obere Schweiburg

Buschleitdamm

Materialversagen, Schiffswellen, Verrottung der Faschinen durch Sonneneinstrahlung

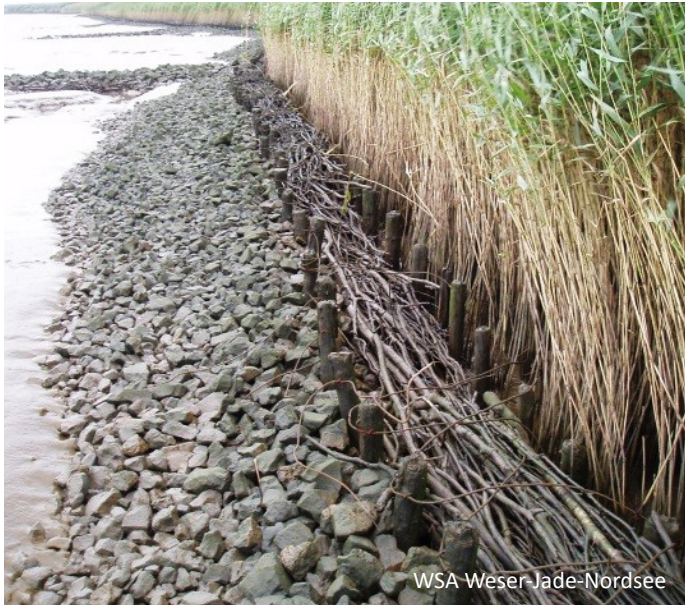
## Buschkisten Ufersicherung Unterweser

Die Unterhaltung von 40 m des Bauwerks nimmt einen Tag mit 6 Personen inklusive Wasserfahrzeuge in Anspruch. Vor Beginn der Maßnahme wies das Ufer hohe Abbruchkanten auf. Der Bereich hat sich gut entwickelt und wird nur noch sporadisch unterhalten. Erfolgreiche Sicherung des Landanschlusses durch das Abtragen von Kleiboden inklusive Reetbewuchs.  
Die Maßnahme muss in einem Intervall von 3-5 Jahren unterhalten werden und im Intervall von 6-10 Jahren ersetzt werden.

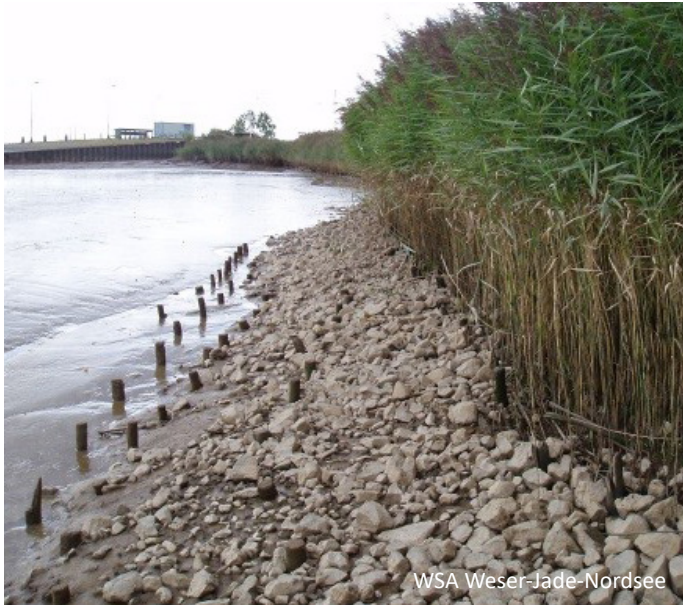
## Ufersicherung Fähranleger Kleinensiel

Ufersicherung: Uferabbruch mit Kante, Sicherung Fähranleger

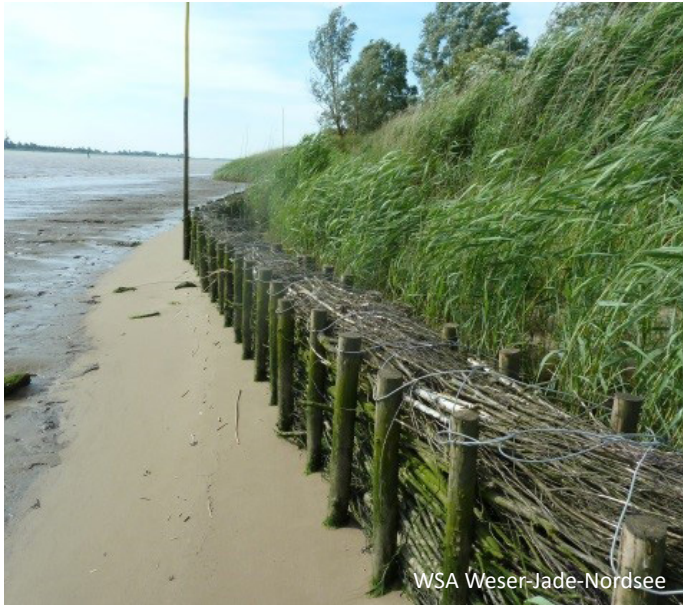
## Buschkiste Kleinensieder Plate

Ufersicherung: Uferabbruch mit Kante bis zur Bewuchsgrenze

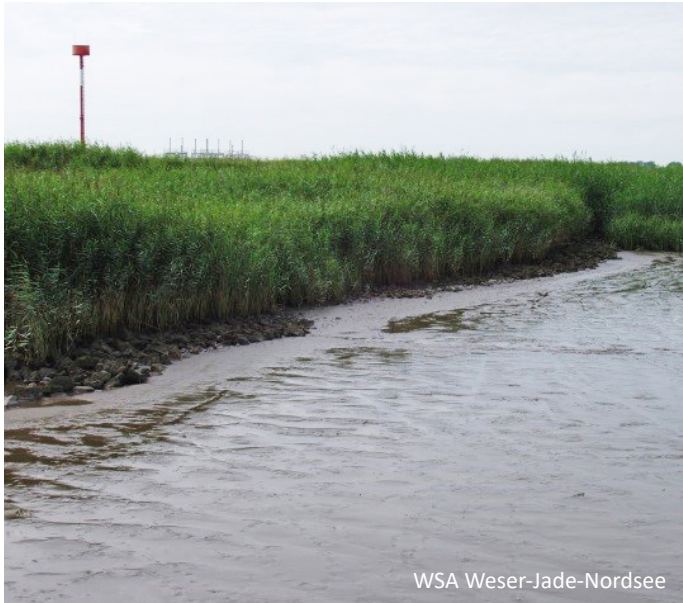
## Kombinationsbauwerk Luneplate

Ufersicherung: Uferabbruch mit Kante bis zur Bewuchsgrenze  
Förderung: Wattentwicklung, Röhrichtentwicklung

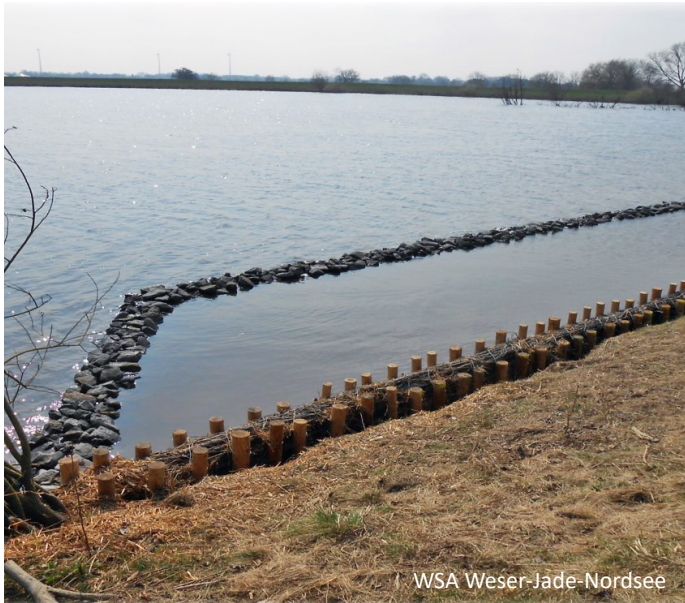
## Ufersicherung Hollersiel

Ufersicherung: Uferabbruch mit Kante bis zur Bewuchsgrenze, Sedimentfang  
Förderung: Wattentwicklung, Flachwasserbereiche, Röhrchentwicklung

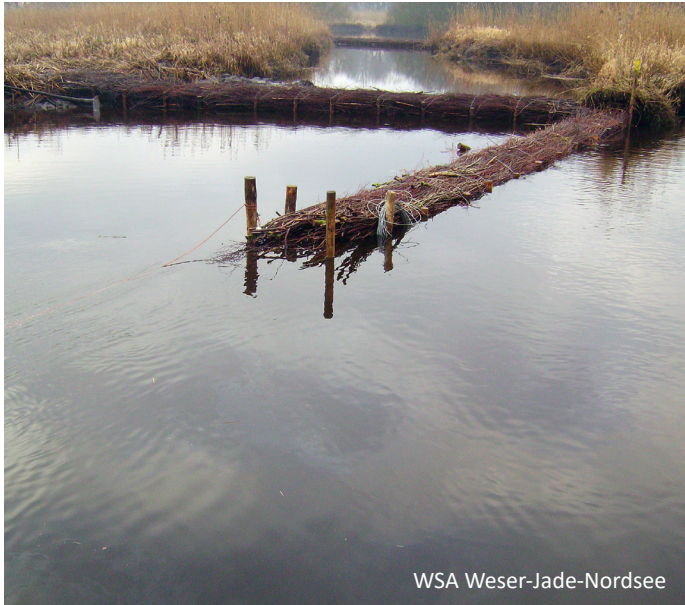
## Prieldurchdämmung Wümmе

Ufersicherung: Uferabbruch mit Kante bis zur Bewuchsgrenze

Entfällt, da es sich um einen Damm zur Schließung eines Durchbruchs handelt

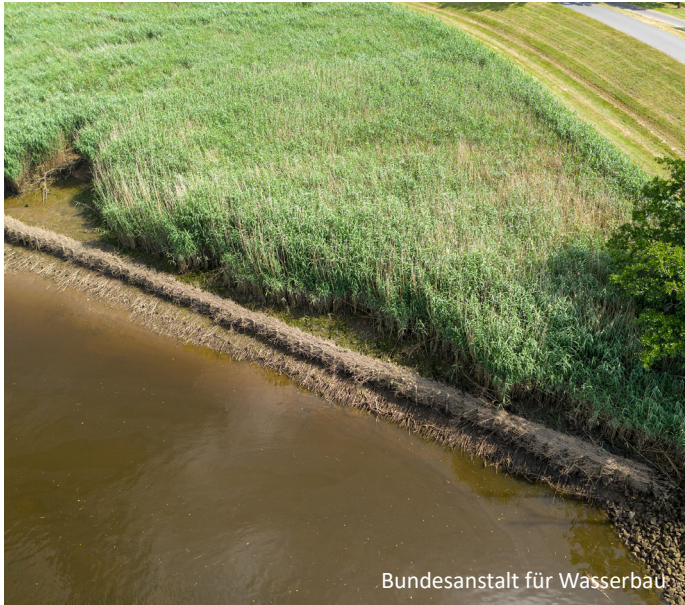
## Wümme Versuchsstrecke 1

Ufersicherung: Uferabbruch mit Kante bis zur Bewuchsgrenze  
Deichsicherung: Deichfuß

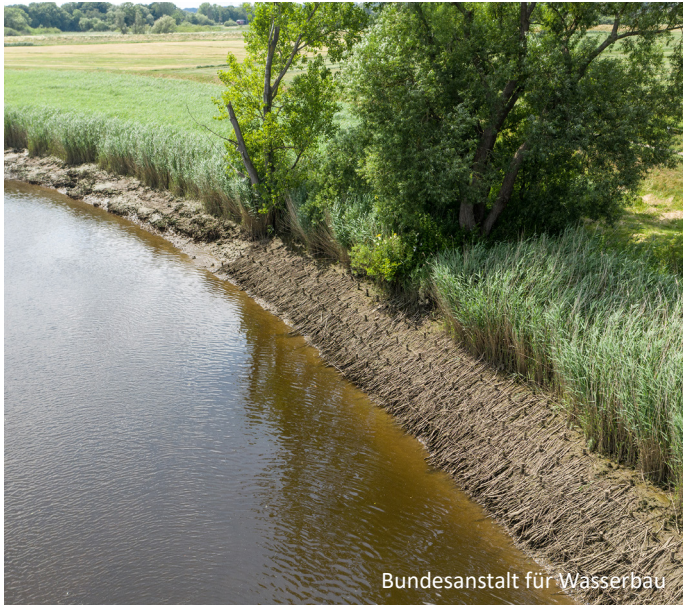
## Wümme Versuchsstrecke 2

Ufersicherung: Uferabbruch mit Kante bis zur Bewuchsgrenze

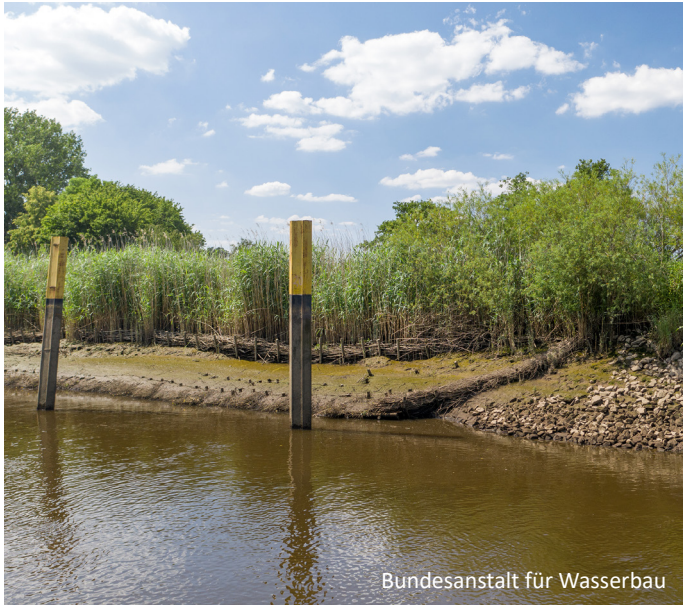
## Wümme Versuchsstrecke 3

Ufersicherung: Uferabbruch mit Kante bis zur Bewuchsgrenze  
Deichsicherung: Deichfuß

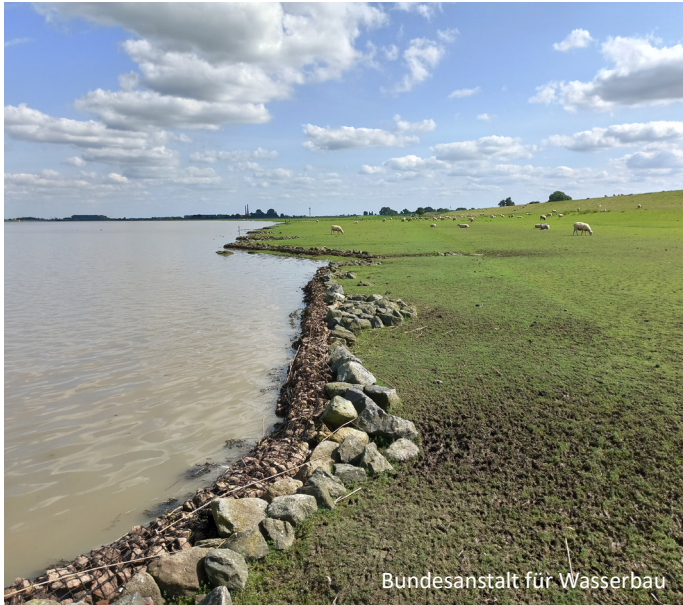
## Steinwalzen bei Coldeborg

Ufersicherung: Uferabbruch mit Kante  
Deichsicherung: Deichfuß

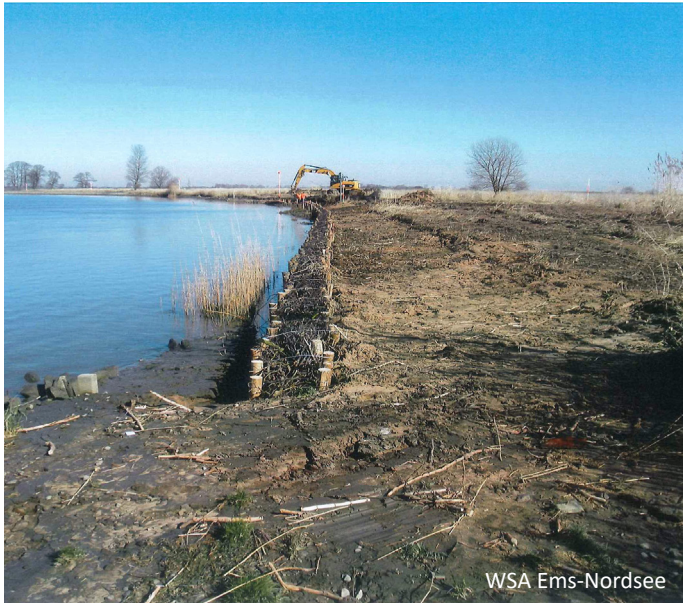
## Lahnungen am DEK

Ufersicherung: Uferabbruch mit Kante bis zur Be-  
wuchsgrenze
