Buschbuhnen Juliusplate

Bundesanstalt für Wasserbau

Maßnahmen-ID	Uwe025li_01_01
Ästuar	Weser
Wasserstraße	Unterweser (5298)
Kilometrierung	Km 25 - 25,4
Uferseite	links

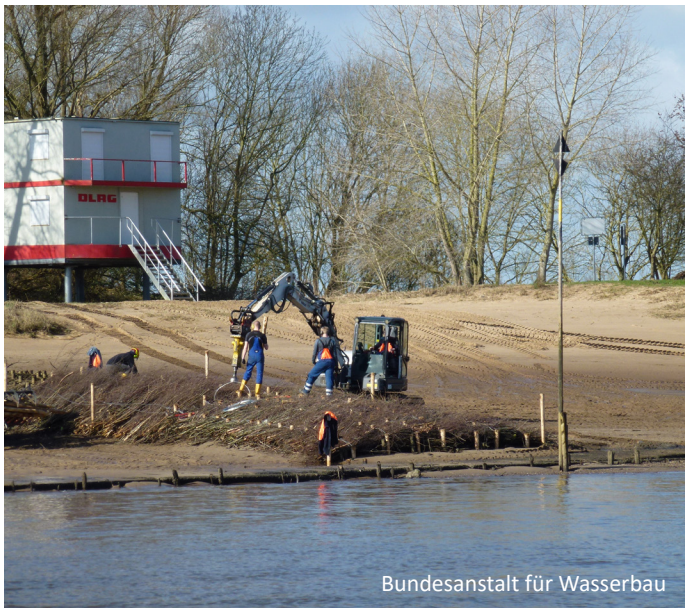
Buschbuhne

205 m³ Busch: Länge = 15-60 m, Breite = 4-6 m,
Höhe des Bauwerks = 0,5-1 m
