## Buschleitdamm Juliusplate

Maßnahmen-ID	Uwe025li_01_02
Ästuar	Weser
Wasserstraße	Unterweser (5298)
Kilometrierung	Km 25 - 25,4
Uferseite	links

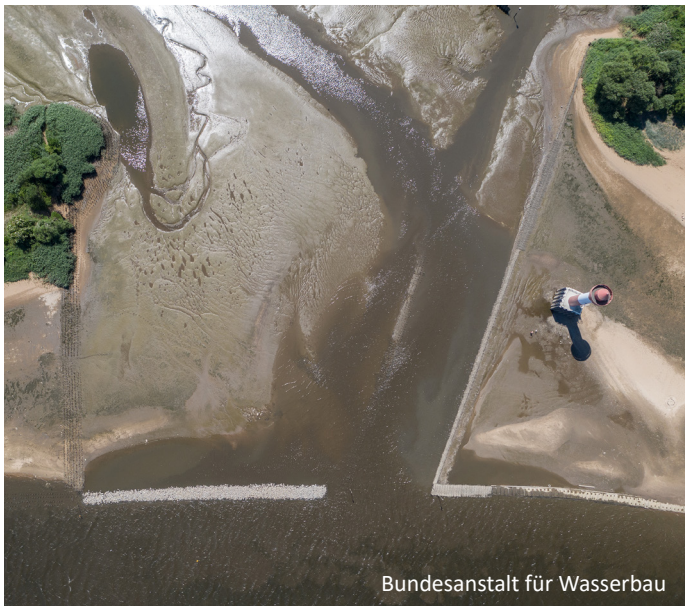
Buschleitdamm

197,52 m<sup>3</sup> Busch: Länge = 105 m, Breite = 3,20 m,  
Höhe des Bauwerks = 0,5-1,50 m
