Die Ostseesturmflut vom 20./21. Oktober – Ursachen des vergleichsweise hohen Schadensaufkommens sowie Betrachtung im Hinblick auf mögliche Minimierungsstrategien

Guntram Seiß

Bundesanstalt für Wasserbau, guntram.seiss@baw.de

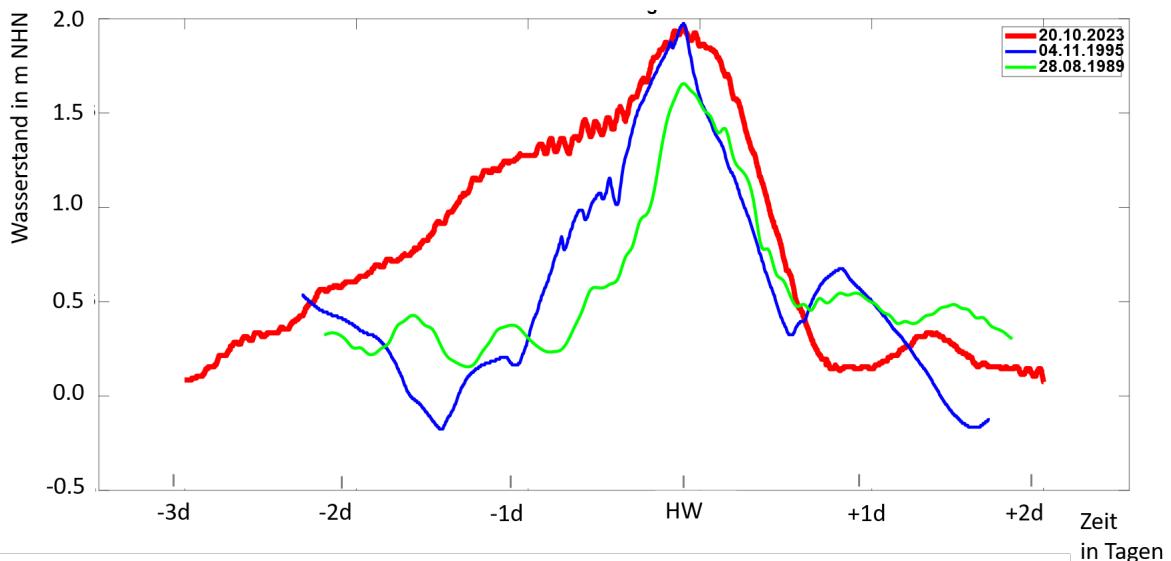
Abbildung 1: Der Verlauf der Sturmflut vom 20./21.10.2023 im Vergleich zu den Sturmflutverläufen vom 04.11.1995 und vom 28.08.1989 am Pegel Kiel Holtenau. Die HW-Scheitel der drei Ereignisse wurden zeitlich übereinander projiziert.

Die Sturmflut zeigt eine sehr lange Periode des Anstiegs von mehreren Tagen bis zum Erreichen des Scheitelwasserstandes. Bereits am 19.10.2023 wurde ein Wasserstand von 1 m über NHN überschritten. Zum Vergleich der zeitlichen Verläufe werden in Abbildung 1 zwei weitere historische Sturmhochwasser gemeinsam mit dem aktuellen Ereignis exemplarisch für den Pegel Kiel-Holtenau dargestellt:

Um einen Eindruck von den unterschiedlichen Charakteristiken der Verläufe zu bekommen, wurden die Kurven auf den Zeitraum des Oktoberhochwassers übertragen und zwar so, dass die Hochwasserscheitel der Ereignisse zeitlich zusammenfallen. Den beiden historischen Ereignissen ist gemeinsam, dass der Anstieg deutlich steiler verläuft und somit die Sturmflutdauer kürzer ist. Während das Ereignis 1989 in der touristischen Hauptsaison lag, fällt das Hochwasser 1995 auf den Beginn der Wintersaison.
