# Die Ostseesturmflut vom 20./21. Oktober – Ursachen des vergleichsweise hohen Schadensaufkommens sowie Betrachtung im Hinblick auf mögliche Minimierungsstrategien

Guntram Seiß<sup>1</sup>

<sup>1</sup> Bundesanstalt für Wasserbau, [guntram.seiss@baw.de](mailto:guntram.seiss@baw.de)

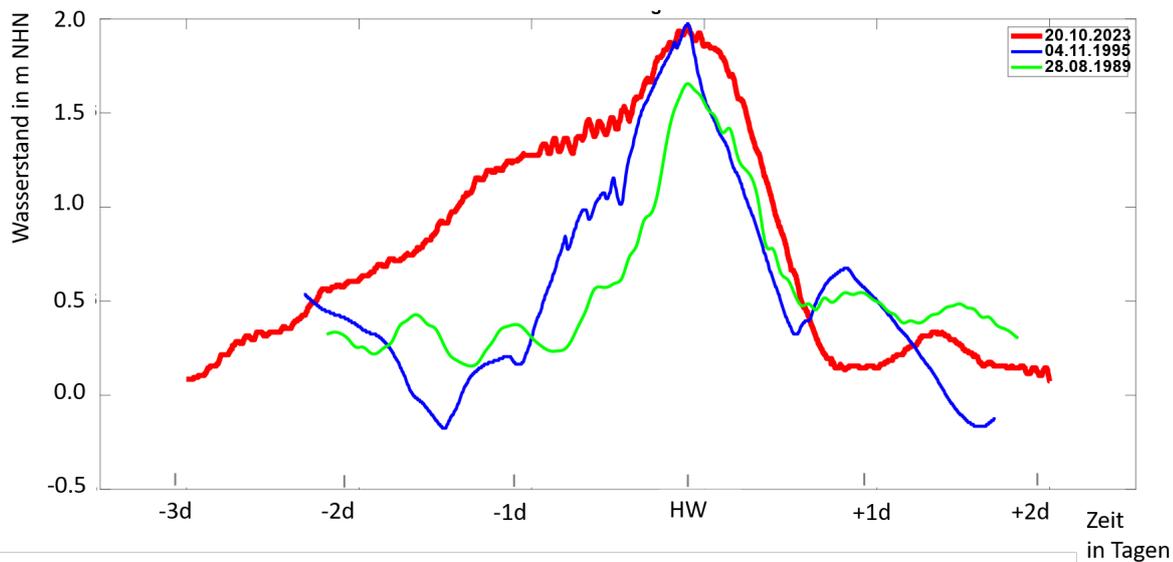
Abbildung 1: Der Verlauf der Sturmflut vom 20./21.10.2023 im Vergleich zu den Sturmflutverläufen vom 04.11.1995 und vom 28.08.1989 am Pegel Kiel Holtenau. Die HW-Scheitel der drei Ereignisse wurden zeitlich übereinander projiziert.

Die Sturmflut zeigt eine sehr lange Periode des Anstiegs von mehreren Tagen bis zum Erreichen des Scheitelwasserstandes. Bereits am 19.10.2023 wurde ein Wasserstand von 1 m über NHN überschritten. Zum Vergleich der zeitlichen Verläufe werden in Abbildung 1 zwei weitere historische Sturmhochwasser gemeinsam mit dem aktuellen Ereignis exemplarisch für den Pegel Kiel-Holtenau dargestellt:

Um einen Eindruck von den unterschiedlichen Charakteristiken der Verläufe zu bekommen, wurden die Kurven auf den Zeitraum des Oktoberhochwassers übertragen und zwar so, dass die Hochwasserscheitel der Ereignisse zeitlich zusammenfallen. Den beiden historischen Ereignissen ist gemeinsam, dass der Anstieg deutlich steiler verläuft und somit die Sturmflutdauer kürzer ist. Während das Ereignis 1989 in der touristischen Hauptsaison lag, fällt das Hochwasser 1995 auf den Beginn der Wintersaison.
