Die Schutzarbeiten auf den Ostfriesischen Inseln*)

Von Hans-Heinrich Witte

In the beginning author reports on the morphological development of the east-frisian islands Borkum, Juist, Norderney, Baltrum, Langeoog, Spiekeroog and Wangerooge. He proves the necessity of the island's bank defence. The reciprocity of the buildings of the island protection, the development of shoals and the strain of the buildings of coastal defence is interpreted. The efficacy of the island protection for the stability of the estuaries of Ems and Jade is discussed too. Further author reports on the natural protection of the islands (cultivation of dunes) as well as the artificial protection (construction of groynes and bank defences). This essay includes the time from the beginning of artificial island defence, about 100 years ago, to the present time.

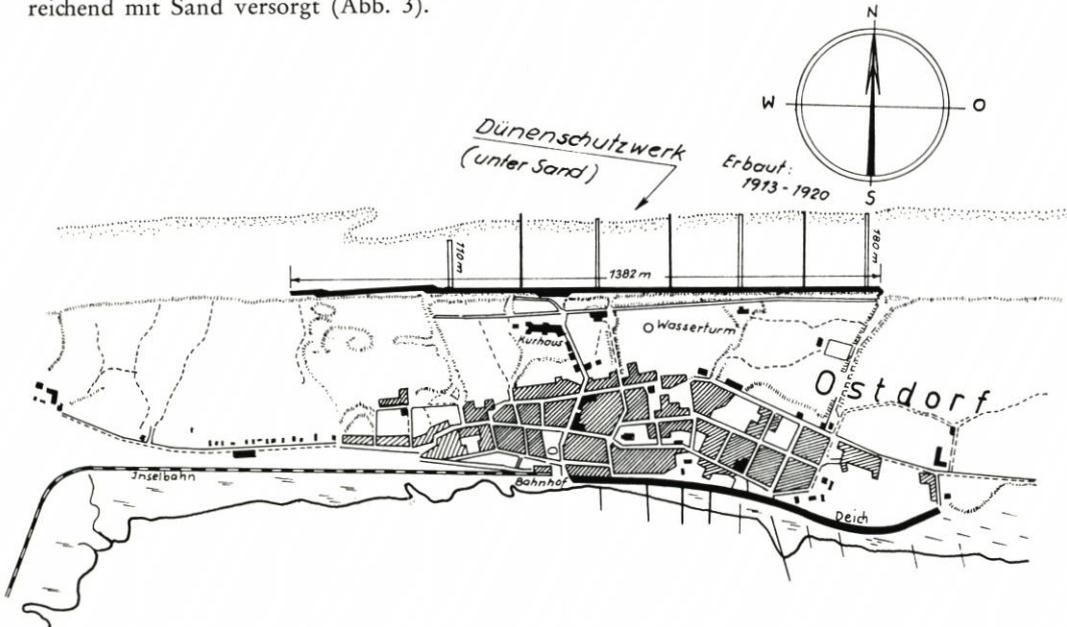
Abb. 3. Schutzwerke auf der Insel Juist

Nach der schweren Februarsturmflut 1825 erholte sich der Nordstrand verhältnismäßig schnell. Ab 1901 setzte ein Dünenabbruch am Nordstrand ein. Ursache dieser Strandabnahme war vermutlich ein nach Osten vorbeiwanderndes Riff mit Begleiterscheinungen, wie sie bereits bei Borkum erwähnt wurden. Es ist verständlich, daß diese Situation an die Gefahren der früheren schweren Fluten erinnerte und zu Schutzmaßnahmen Veranlassung gab. Die Strandverluste wurden bald wieder aufgefüllt. Seitdem ist der Juister Strand wieder ausreichend mit Sand versorgt (Abb. 3).

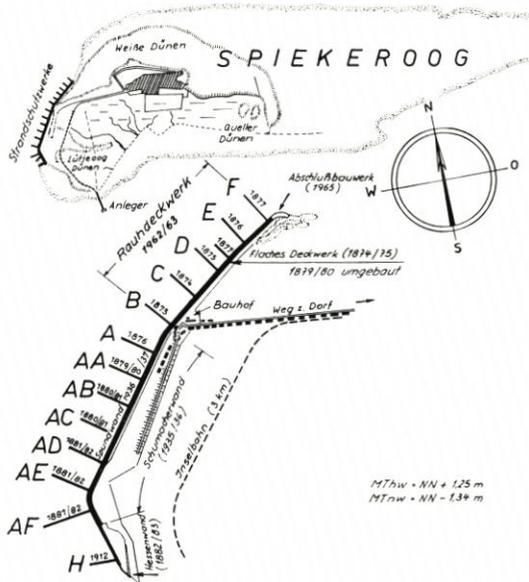
Abb. 6. Schutzwerke auf der Insel Spiekeroog

Spiekeroog hat ähnlich wie Juist im Osten erheblich zugenommen, siehe Tabelle Nr. 1. So liegt das östliche Ende von Spiekeroog heute dort, wo früher das Westende Wangerooges lag¹⁰⁾. Die große Zunahme im Osten Spiekeroogs steht im Zusammenhang mit dem Verlanden der Harlebucht, deren größte Ausweitung etwa um 1200 nach Süden bis einige Kilometer nördlich Jever angenommen werden darf. Durch die Verlandung mit schrittweiser Eindeichung der Harlebucht, die bereits im 16. Jahrhundert begann und Ende des 19. Jahrhunderts abgeschlossen war, verlor die Harle einen großen Teil ihres Flutspeicherraumes, und infolgedessen verringerte sich auch die Kraft der Ebbeströmung. Die nach Osten wandernden Sandmengen wurden nicht mehr seewärts abgedrängt, sondern sie setzten sich in der Alten Harle zwischen Spiekeroog und dem ehemaligen Oldeoog ab, wodurch die alte Harlerinne versandete und die Harle sich weiter ostwärts eine Rinne suchen mußte. Der Anwuchs im Osten Spiekeroogs veränderte zwangsläufig das Wattengebiet. Die Wattenscheide hinter Spiekeroog verlagerte sich nach Osten, und der Einfluß der östlichen Wattfläche auf die Otzumer Balje nahm erheblich zu. Die Hauptströmung der Otzumer Balje, die bis dahin nach Nordosten setzte, hart am Westkopf der Insel, erhielt nun den Haupttebestrom aus dem östlichen Wattengebiet, der Schill Balje, und drängte das Gat nach Westen ab, so daß die Otzumer Balje nun im Prinzip der Accumer Ee gleicht. Hieraus erklärt sich auch, daß die Schutzwerke auf Spiekeroog nicht bis zum Nordstrand – wie beispielsweise auf Borkum und Norderney – verlängert werden mußten (Abb. 6).

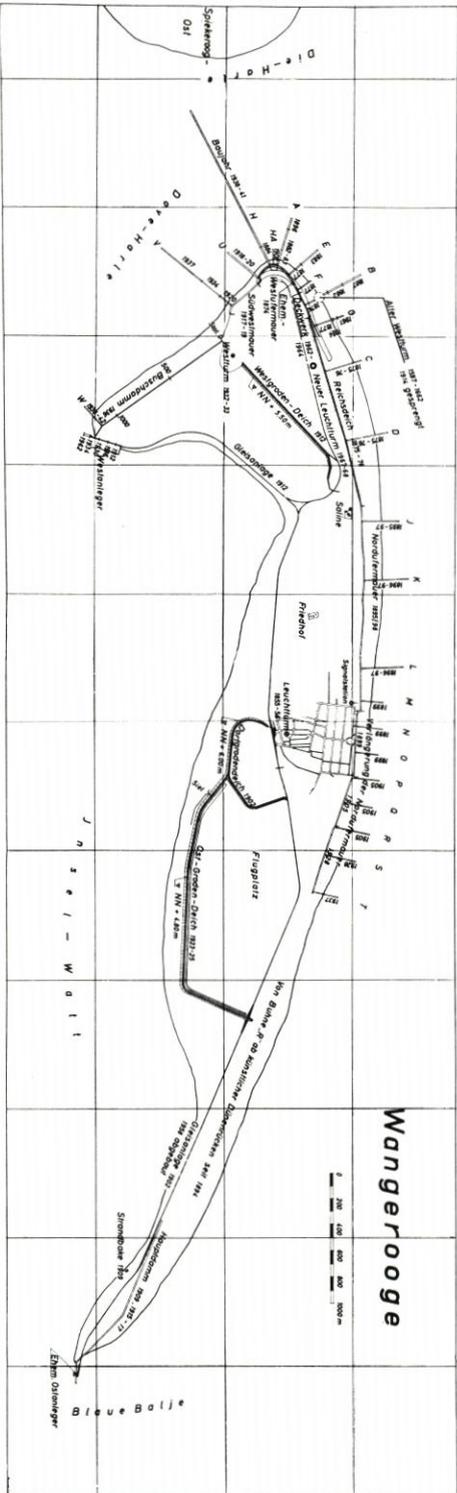
Abb. 7. Schutzwerke auf der Insel Wangerooge

Von 1900 an bildete sich unmittelbar vor dem Westkopf der Insel eine zweite Seegatrinne aus, die „Dove Harle“. Die Rinne vertiefte sich und drohte zum Hauptseegat zu werden. Nach dieser Entwicklung bahnten sich für Wangerooge ähnliche Verhältnisse an wie am Westkopf von Norderney, und sie gaben Veranlassung zur Verlängerung der Bühne H und zu den Baumaßnahmen am Westkopf (Abb. 7).

Die Buhne H am Westkopf von Wangerooge (Abb. 7) ist mit den ersten Bühnenbauten nach Norderneyer Bauart 1877 als Strandbuhne gebaut worden. Nach dem Vorbau im Jahre 1884 hatte sie eine Länge von 290 m.

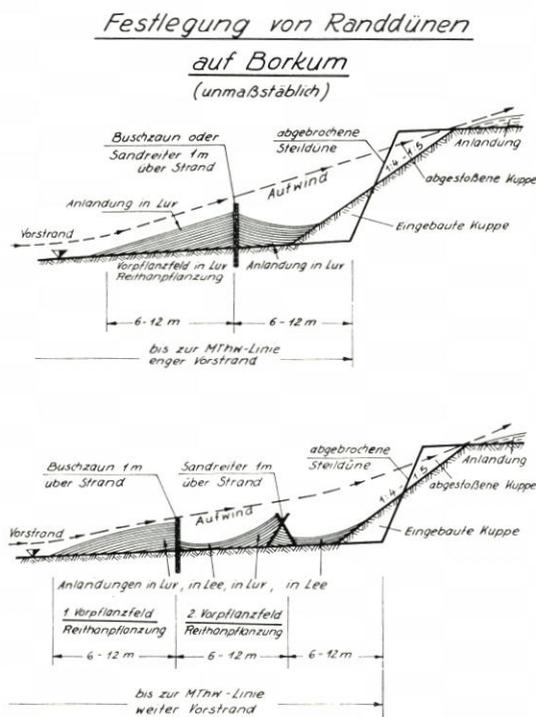
Abb. 8

„Zur Herstellung einer etwa 1:4 bis 1:5 geneigten Böschung werden die Steilkanten abgestoßen und einplaniert. Parallel zum neuen Dünenfuß werden in einem Abstand von 6 bis 12 m – je nach Breite des Vorstrandes – 1 oder auch 2 Sperren, auch Busch oder Latten, bis 1,0 m über den Strand eingebaut. Dann werden die Vorpflanzfelder in einer Breite von 6 bis 12 m mit Reith, ebenso dicht wie mit Helm, bestickt. Die Ver-

sandung erfolgt schnell, wobei die aufgewehten Sandmengen zuerst in Lee hinter den Sperren anlanden. Die Vorpflanzfelder in Luv füllen sich dabei ganz allmählich – mit dem Anwuchs in Lee – in der ganzen Breite auf. Dieser Arbeitsgang wird in den Monaten Mai bis August durch-

Eine Systemskizze des geschilderten Vorganges zeigt, ähnlich wie bei KRÜGER (33), die Abb. 8, und der Schutz einer Dünensteilkante ist aus Abb. 9 ersichtlich¹⁶⁾.

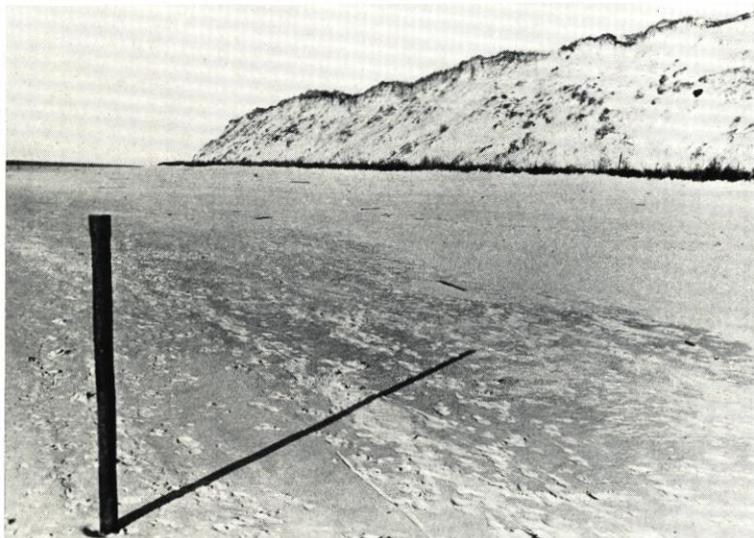
Abb. 9
Dünensteilkante auf
Spickeroog mit Fuß-
Buschhecke

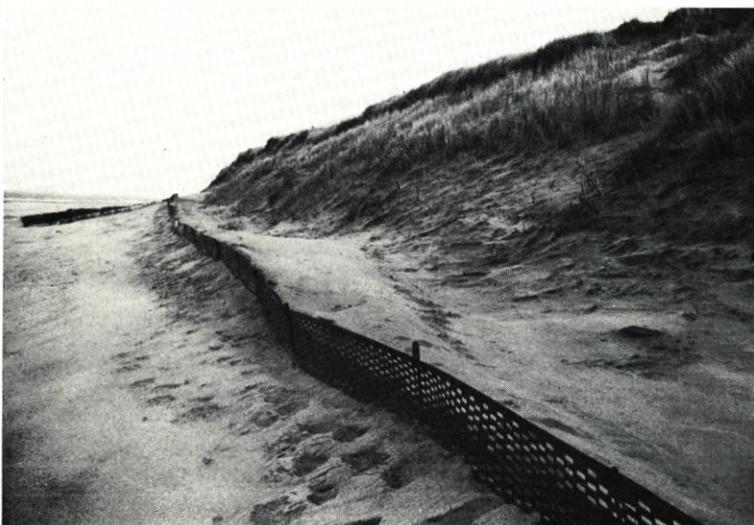
Abb. 9a
Sandfangezaun aus
Simonit auf Wangerooge
zur Vordünengewinnung

Seit zwei Jahren werden auf den Inseln Memmert, Norderney, Spiekeroog und Wangerooge Versuche mit Kunststoffzäunen aus Simonit anstelle von Sandfangzäunen aus Buschheken angestellt. Es handelt sich hierbei um Kunststoffmatten, die, in beliebiger Länge aufgerollt, geliefert werden. Sie sind in ihrer Bauart den Buschheken nachgebildet; sie haben oval durchstanzte Öffnungen, durch die der Flugsand abgebremst hindurchgelangt und zur Ablagerung gezwungen wird. Den Matten wurde der wirtschaftliche Vorteil zugesprochen, daß sie nach entsprechender Anwendung wieder gezogen und somit beliebig oft verwendet werden können. Als bisheriges Ergebnis scheint festzustehen, daß die Höhe der Matten für den Erfolg ihrer Verwendung ausschlaggebend ist. Die Verwendung von 80 cm hohen Matten hat sich auf Spiekeroog nachteilig ausgewirkt, weil die Matten zur weiteren Verwendung buchstäblich ausgegraben werden mußten, wodurch die angewehrte Düne wieder gestört wurde. Mit 40 cm hohen Matten wurden dagegen auf Wangerooge gute Ergebnisse erreicht. Ein abschließendes Urteil ist noch nicht möglich (Abb. 9a).

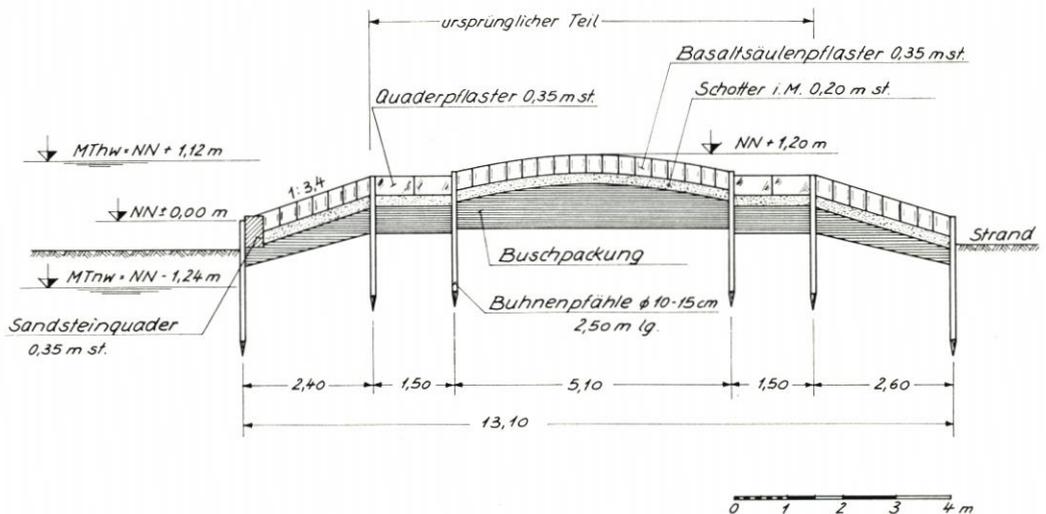
Abb. 10. Steinbuhne auf Norderney (Norderneyer Bauart)

Das erste massive Dünenschutzwerk auf Norderney (1857) wurde kurz nach Fertigstellung durch eine merkliche Abnahme des Strandes infolge Prielbildung gefährdet. Die Situation veranlaßte zum Bau schwerer Steinbuhnen, die seither als Steinbuhnen Norderneyer Bauart bekannt sind (Abb. 10).

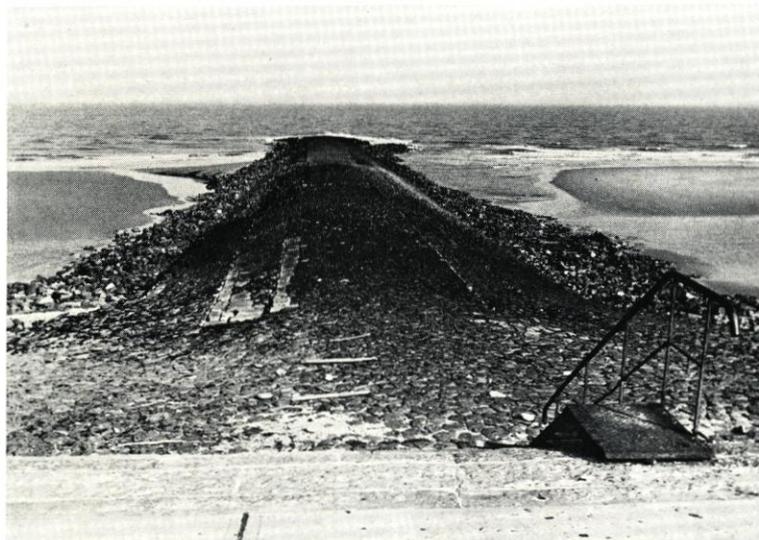
Länge von 190 m bis 215 m, ihr gegenseitiger Abstand beträgt das 1- bis $1\frac{1}{2}$ fache der Länge, die Bühnenwurzeln schließen an die Strandschutzmauer an und liegen etwa 1,25 m über Mittel-tidehochwasser, und die Köpfe 30 cm über Mitteltidenniedrigwasser. Besonders günstig ist der weiche Übergang zum Strand, der durch Seitenbermen an den Bühnen ermöglicht wird und ein sanftes Überströmen gewährleistet (Abb. 11).

Abb. 11
Steinbühne auf Norder-
ney (Bühne G 1)

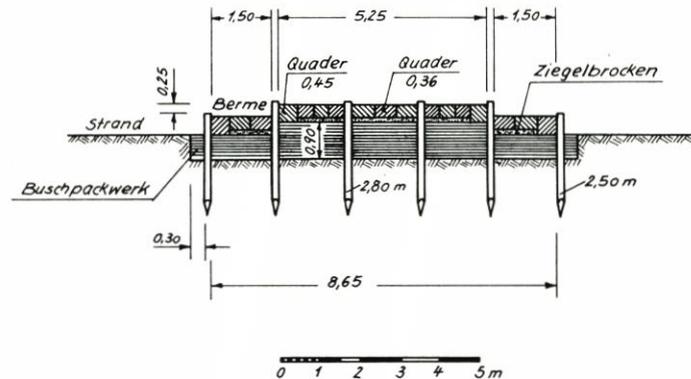
Von 1869 bis 1877 wurden auf Borkum 12 Bühnen gebaut. Hier wurde eine leichtere Bauart, die „Steinbühne Borkumer Art“ gewählt, weil mit einem baldigen Wiederanwachsen des Strandes gerechnet wurde. Einen Querschnitt in Bühnenmitte zeigt die Abb. 12.

Abb. 12. Steinbühne Borkumer Bauart (1869-1872)

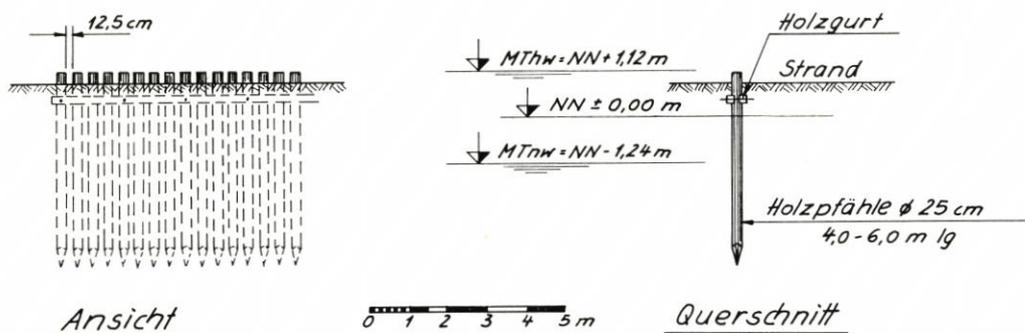
Zwischenbuhne am Nordstrand von Borkum. Es folgten in den Jahren von 1914 bis 1916 4 weitere am Südstrand von Borkum, 3 auf Juist (1913 bis 1920) und 1 Pfahlbuhne auf Norderney (1917) (Abb. 13 u. 14). Mit Ausnahme der 3 Juister Buhnen, die seither unter Sand liegen, mußten alle übrigen Pfahlbuhnen in den 50er Jahren verstärkt werden.

Abb. 13. Einreihige hölzerne Pfahlbuhne auf Norderney

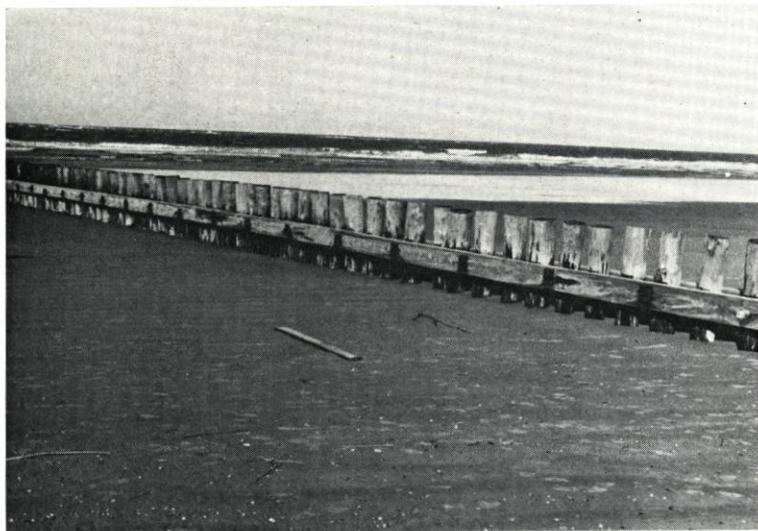
Abb. 14
Einreihige hölzerne
Pfahlbuhne auf Norderney
(Blick vom Strand)

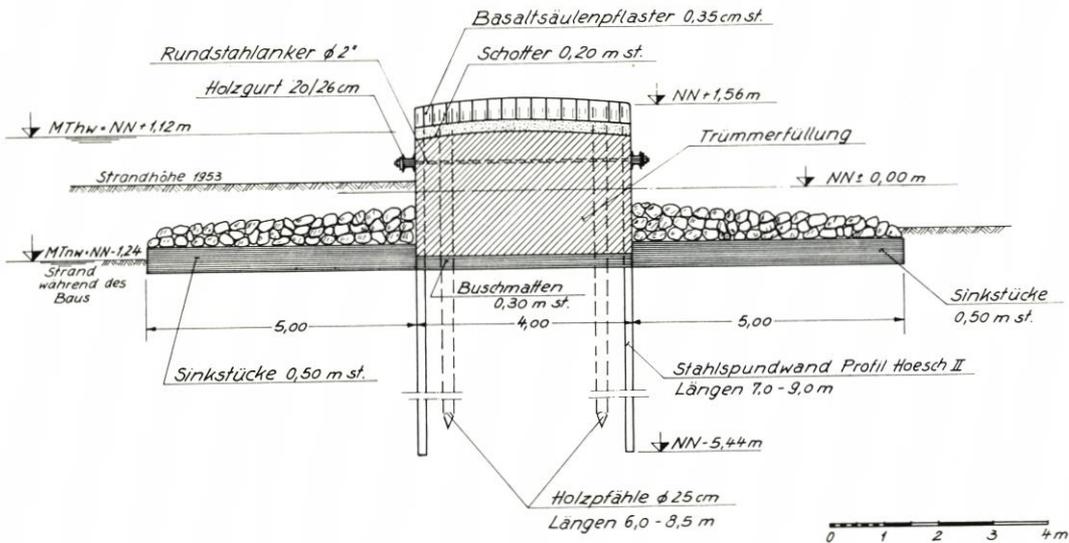
Die Buhnenköpfe sind gegen Auskolkung durch kräftige Sinkstücke mit Steinschüttung geschützt (Abb. 15).

Abb. 15. Kastenbuhne S 1 auf Norderney (1952)

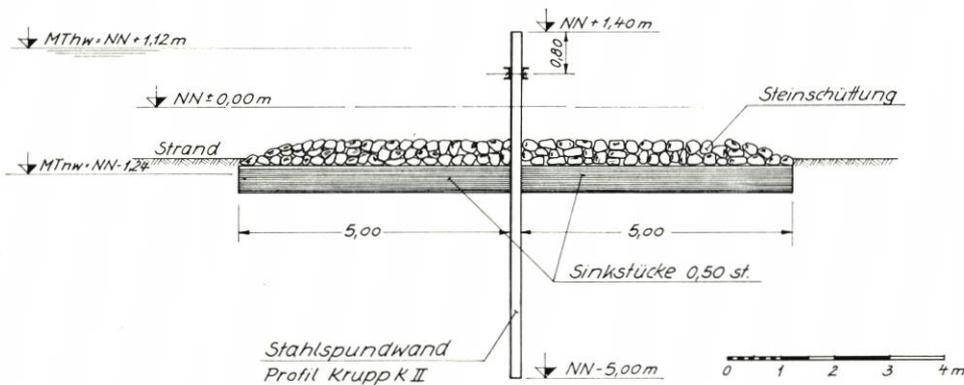
der Ersparnis nun auch einwandige Buhnen zu bauen. Buhnen dieser Art entstanden auf Borkum, Norderney und auf Baltrum. Zur besseren Versteifung erhielten die Einzelwände an beiden Seiten eine Verholmung (Abb. 16).

Abb. 16. Einwandbuhne aus Stahlpundbohlen auf Norderney, Buhne P 1 (1951)

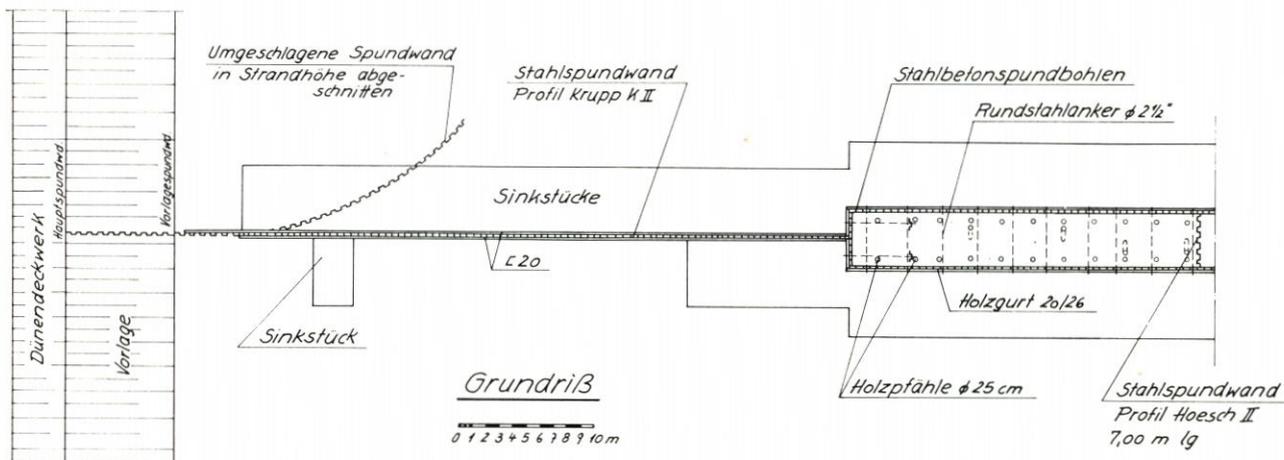
Abb. 17. Kombinierte Einwand- und Kastenbuhne P 1 auf Norderney (1951)

Die Bauweise der Buhnen ist unterschiedlich. 1950 verwendete man für die ersten 6 Buhnen im einwandigen Abschnitt Stahlspundbohlen und für die Kästen, die 1951 bis 1953 vorgebaut wurden, vorgespannte Betonspundbohlen. Die weiteren Buhnen auf Norderney erhielten dann sowohl im einwandigen wie auch im Kastenprofil Betonspundbohlen (Abb. 17).

Die 8 kombinierten Kasten- und Einwandbuhnen auf Borkum, die von 1930 bis 1954 gebaut wurden, entsprechen im wesentlichen der in Abb. 17 gezeigten Konstruktion, lediglich der Übergang vom einwandigen Teil zum Kasten wurde (im Grundriß) nicht rechtwinklig, sondern hydraulisch günstiger, in Form eines spitzen Dreiecks ausgeführt.

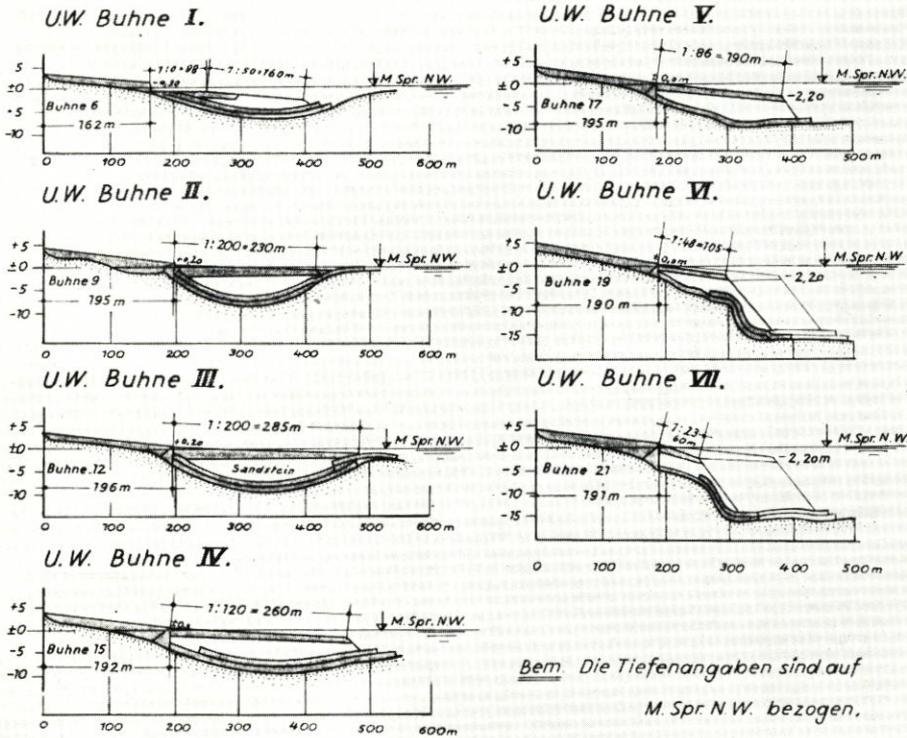
Abb. 18. Längsschnitte der Unterwasserbuhnen I-VII auf Borkum

Über die Unterwasserverlängerungen einiger Buhnen auf Norderney wurde oben berichtet. Ausgeprägter als dort begann 1933 am Westkopf von Borkum auf Veranlassung des für den Uferschutz auf Borkum zuständigen Referenten im Reichsverkehrsministerium, Ministerialrat Rudolf Schmidt, der Bau von Unterwasserbuhnen. Die Situation, die zu diesen Bauten Veranlassung gab, ist im Abschnitt II, 1 dargestellt. Kurz zusammengefaßt ging es darum, das Strandgärtle durch Vorverlegen der Buhnen-Streichlinie vom Strand abzudrängen. Auf Abbildung 18, die dem Bilanzbericht von Kattenbusch (24) entnommen wurde, sind die Längsschnitte der Unterwasserbuhnen I bis VII dargestellt. Die Unterwasserbuhnen schließen an die dort vorhandenen Strandbuhnen an. Sie bestehen aus schweren Sinkstückvorlagen mit Steinkörpern.

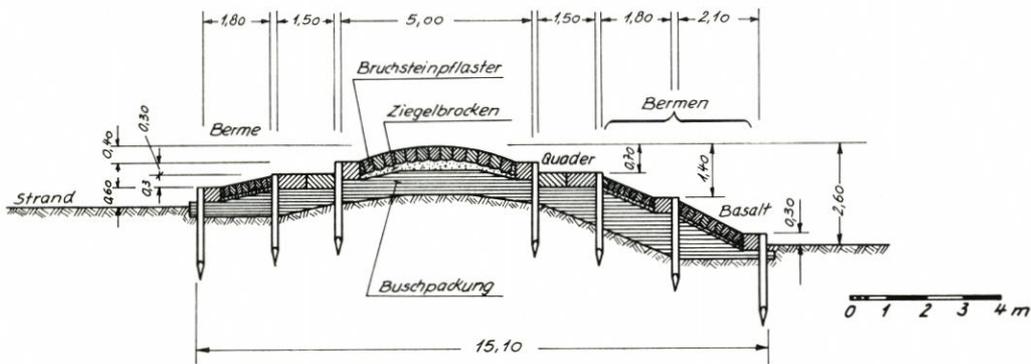
Bei den Steinbühnen leichter und auch schwererer Bauart stellten sich bald Schäden ein, weil sie für die Beanspruchung bei stark abnehmendem Strand keine ausreichende Seitensicherung hatten. Zum Schutz gegen ein völliges Auseinanderbrechen mußten viele Bühnen durch zusätzliche Bermen gesichert werden. Den Querschnitt einer solcherweise gesicherten Bühne zeigt die Abbildung 19.

Abb. 19. Seitlich verstärkte Steinbühne, Bühne 5 auf Borkum (Norderneyer Profil)

der Bühnenköpfe (Abb. 19). Wie aus der Tabelle Nr. 4 zu ersehen ist, mußten im Laufe der folgenden Jahrzehnte viele Bühnen durch solche in stärkerer Bauweise ersetzt und zum Teil auch aufgegeben werden, andere wurden durch Verstärkungen in ihrer Substanz erhalten.

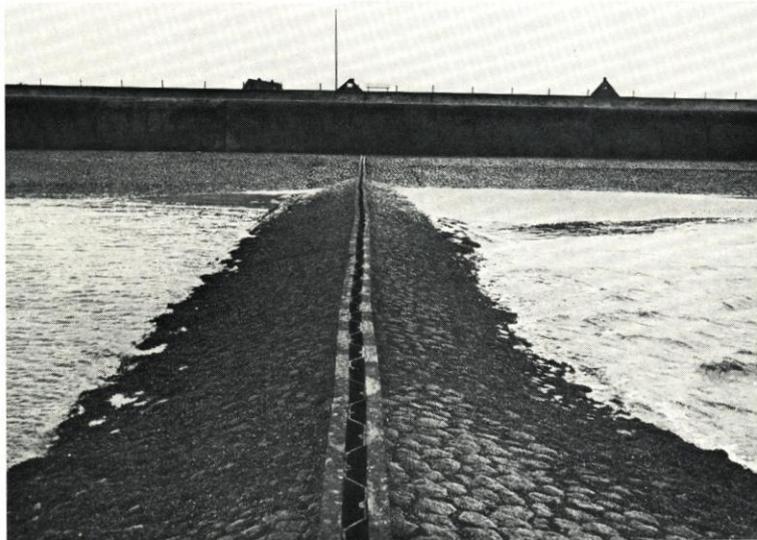
Die kostspieligste Sicherung der Bühnen im Unterhaltungswege ist das Einfassen der Bermen durch Spundwände, eine Maßnahme, die in großem Umfange in den dreißiger Jahren auf Baltrum durchgeführt wurde. Eine weitere ebenfalls aufwendige Sicherung ist das Einrammen einer Spundwand in Bühnenlängsachse (Abb. 20).

Abb. 20
Buhne F auf Baltrum
mit Spundwand in
Buhnenlängsachse

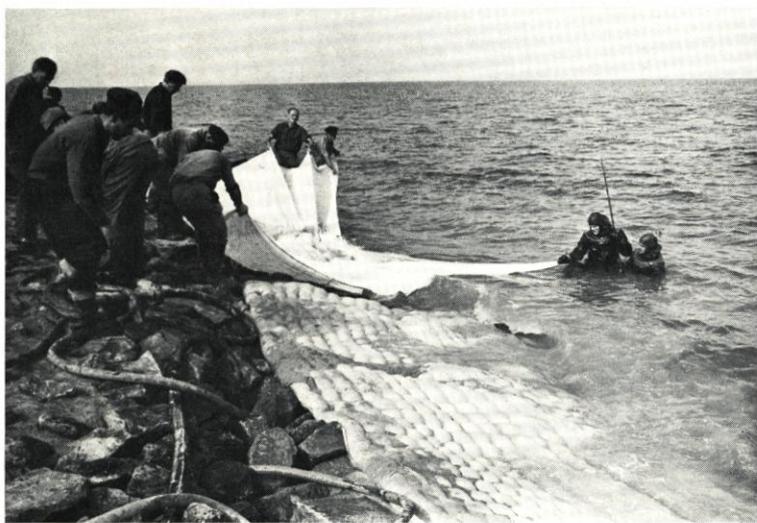
Schwierigkeiten treten – ähnlich wie bei dem Bitumenverguß – dann auf, wenn die Seitenböschungen der Bühnen in der MTnw-Linie liegen und dem Wellenschlag ausgesetzt sind. 1966 und 1967 sind bei der Instandsetzung der Bühnen A und B auf Wangerooge sogenannte Injektionsbetonmatten verwendet worden (Abb. 21). Die Matten bestehen aus einem Nylongewebe und ähneln einer zunächst noch ungefüllten Matratze, die mit besonderen Abstandshaltern,

in diesem Falle von 8 cm Länge, versehen sind. Die Matten werden auf der Steinböschung ausgelegt, am Böschungsfuß, notfalls mit Taucherhilfe, verankert und anschließend mit Colcrete gefüllt. Im Schutze solcher Matten können die Steinböschungen dann bis zum Fuß mit Colcrete vergossen werden. Die Bauweise hat sich bewährt. Ihre Anwendung verspricht bei stärkerem

Abb. 21
Verlegen von Injektions-
betonmatten bei der
Instandsetzung der
Buhne A und B auf
Wangerooge (1967)

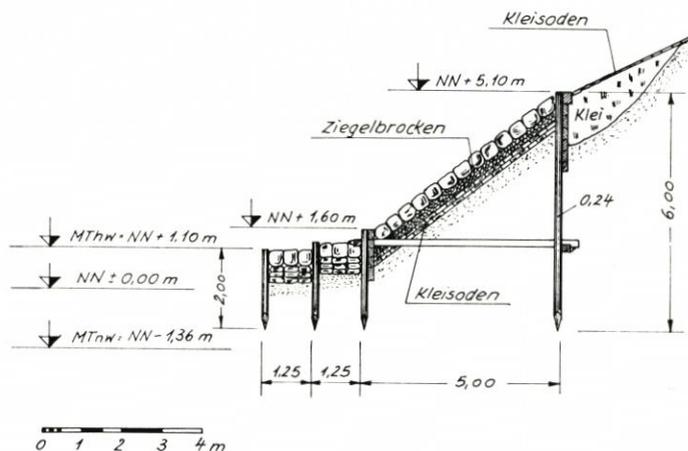
Abb. 22. Steinböschung auf Buschbettung mit Pfahlwänden auf Baltrum (1873-1875)

In stärkerer Bauweise wurden in den Jahren von 1873 bis 1876 auf Baltrum und Spiekeroog die seeseitigen Dünenhänge durch Steinböschungen auf Buschbettung mit Pfahlwänden geschützt (Abb. 22). Eine flacher geneigte Steinböschung auf Ziegelschotter ohne Pfahlwände auf Wangerooge zeigt die Abb. 27. Diese Pflasterböschung ist in den folgenden Jahrzehnten abwärts zum Fuß wie aufwärts zur Krone hin erweitert und verstärkt worden, worüber weiter unten noch berichtet wird.

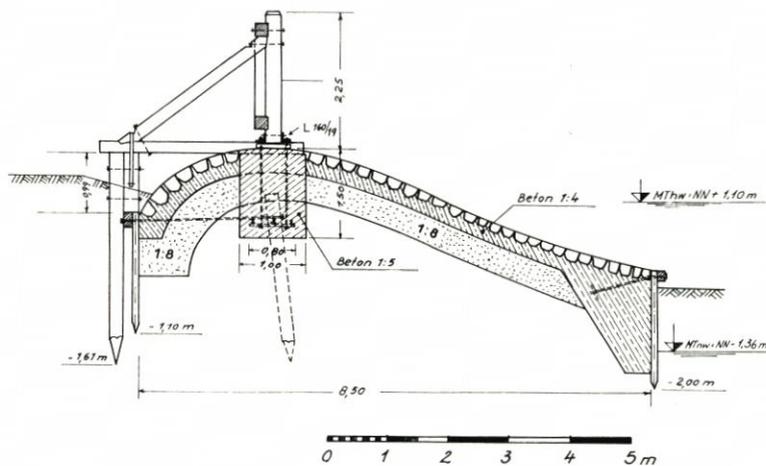
Abb. 23. Pfahlschutzwerke auf Baltrum (1930/31)

nem Steindamm steht (Abb. 23). Trotz Verstärkung der Pfahlwand (durch eine rückwärtige Absteifung) und des Steindammes (durch Fußpundwände) wurden die Werke auf Borkum 1881 und auf Norderney 1897 zerstört. Mit den Pfahlenschutzwerken auf Spiekeroog und Baltrum verhielt es sich ähnlich, sie wurden etwas später ersetzt. Lediglich an einem weniger im Angriff liegenden Strandabschnitt im Südwesten von Baltrum, zwischen den Bühnen D und M, ist das Pfahlwerk, nachdem es 1931 völlig umgebaut wurde, beibehalten worden.

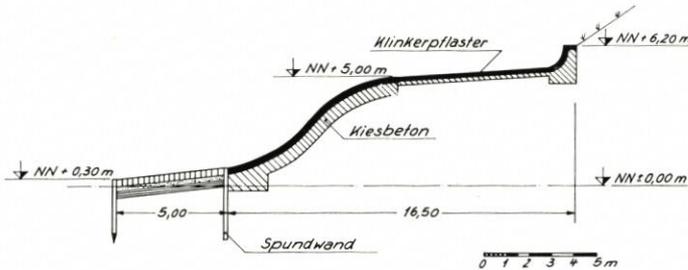
Abb. 24. Norderneyer S-Profil

Die erste Strandschutzmauer auf den Ostfriesischen Inseln wurde 1857 in 975 m Länge auf Norderney zwischen den Bühnen D und E 1 errichtet. Die Mauerform ist seither als das Norderneyer S-Profil (doppelt gekrümmter Querschnitt) bekannt; konstruktive Einzelheiten sind aus Abb. 24 zu entnehmen. Von dem 1857 gebauten Schutzwerk, das in der nachfolgenden Zeit unverändert blieb, wurde in der Februar-Sturmflut 1962 der Abschnitt zwischen den Bühnen

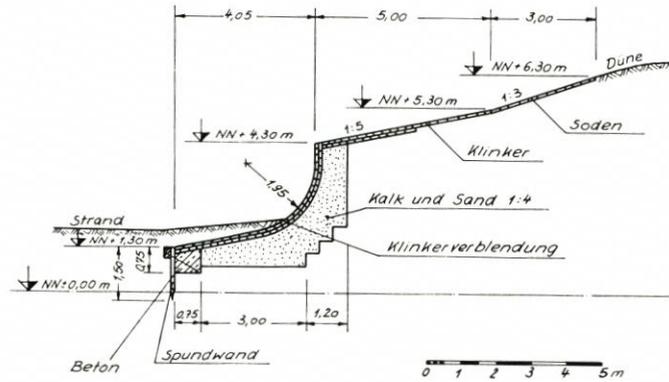
Abb. 25. Halbsteiles Profil auf Borkum (1875 und 1876)

Nach den schweren Beschädigungen der Pfahlschutzwerke wurden auf Borkum von 1875 bis 1910 rd. 3900 m Dünenschutzwerke neu gebaut. Es wurde ein halbsteiles Profil gewählt, das einer Stützmauer ähnelt. Der Querschnitt ist in Abb. 25 dargestellt. Die Mauer besteht aus „Dünensandbeton“ mit 20 kg/cm² Druckfestigkeit und einer Klinkerrollschicht-Verblendung. Der kleine Krümmungsradius der Mauer mit dem 60 cm hohen senkrechten Aufsatz sollte die auflaufenden Wellen schadlos abweisen.

Nach der schweren Sturmflut im März 1878 ließ die Querschnittsform jedoch Nachteile erkennen. Die Wellen wurden beim Anprall auf die Mauer durch den oberen senkrechten Abschluß hochgeschleudert, so daß erhebliche Spritzwassermengen nicht nur die unter 1:5 geneigte

Abpflasterung, sondern auch die anschließende Randdüne beschädigten. Bei weiteren Bauten wurde die Mauerkrone höhergelegt und der 60 cm hohe, bisher senkrechte Mauerteil abgerundet.

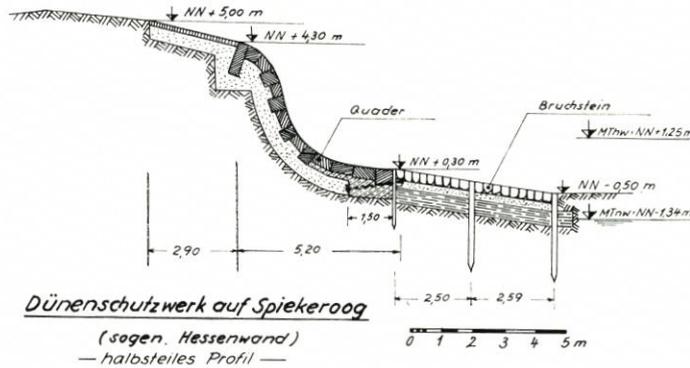
Abb. 26

Dünenschutzwerk auf Spiekeroog
(sogen. Hessenwand)
— halbsteiles Profil —

gewählte senkrechte obere Teil der Mauer abgeflacht wurde. Nach diesem Querschnitt sind 1881 und 1882 weitere Abschnitte gebaut worden. Der im Süden bis zum Anschluß an die „Hohe Düne“ gebaute Abschluß erhielt eine Verblendung aus Sandsteinquadern, die aus Hessen geliefert und von dortigen Arbeitern verlegt wurden. Die Dünenschutzmauer heißt seitdem „Hessenmauer“, sie steht heute noch (Abb. 26).

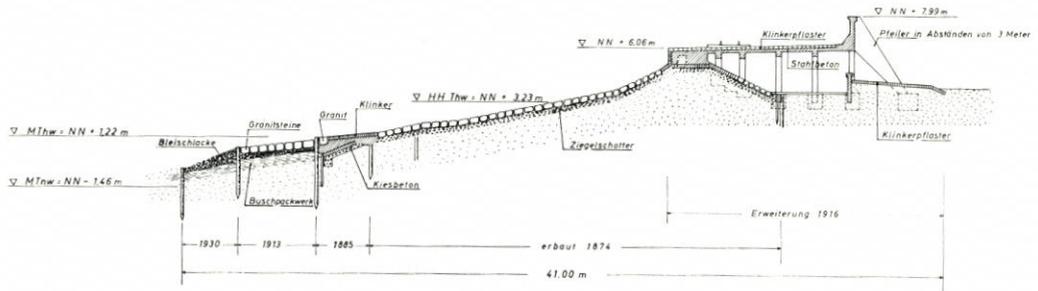
Abb. 27. Ehemaliges Deckwerk am Westkopf von Wangerooge, zerstört am 16./17. 2. 1962

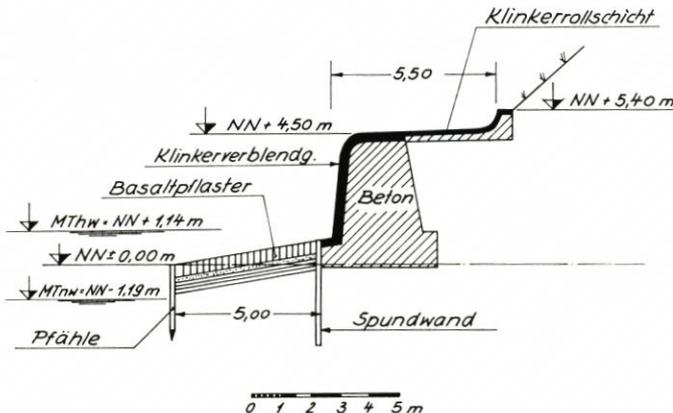
Abb. 28. Juister Profil – Steilprofil

Erstmalig kam hier ein Steilprofil („Juister Profil“) mit einem von dem vorherbeschriebenen grundsätzlich abweichenden Querschnitt (Abb. 28) zur Ausführung. Von der annähernd lotrechten Mauer erwartete man, daß sie bei Freilegung an den Enden und bei Hinterspülungen noch standfest blieb. Einer Bewährungsprobe ist die Juister Mauer nicht ausgesetzt gewesen, denn kurz nach ihrer Fertigstellung sandete sie ein. Heute liegen Mauer und Bühnen unter einer hohen Randdüne, und ein breiter, trockener Vorstrand hält alle Gefahren ab.

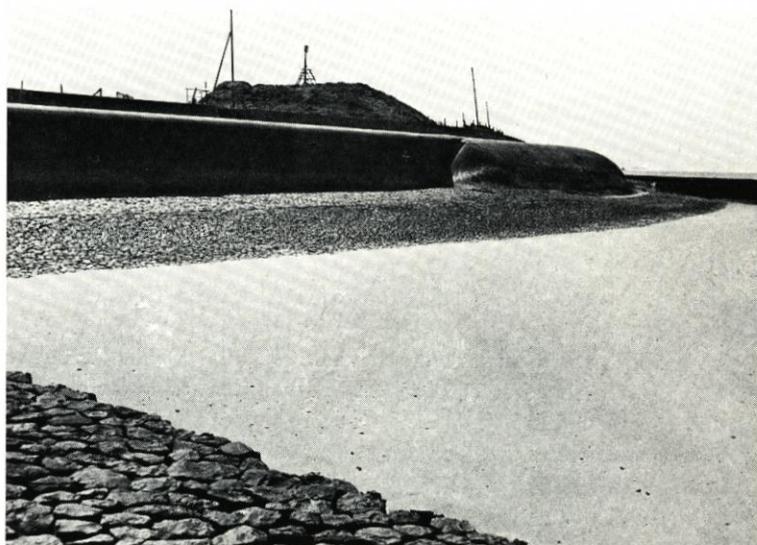
Abb. 29
Dünenschutzwerke auf
Baltrum, im Vorder-
grund Steilprofil, im
Hintergrund S-Profil

Bühne J durch das Juister Steilprofil (Abb. 29) zu ersetzen. Die Mauer hat inzwischen erheblich an Standfestigkeit eingebüßt, so daß geplant ist, in den nächsten Jahren als Ersatz ein 1:4 geneigtes Rauhdeckwerk zu bauen. Es wird erwartet, daß die Strandverhältnisse hierdurch günstig beeinflusst werden.

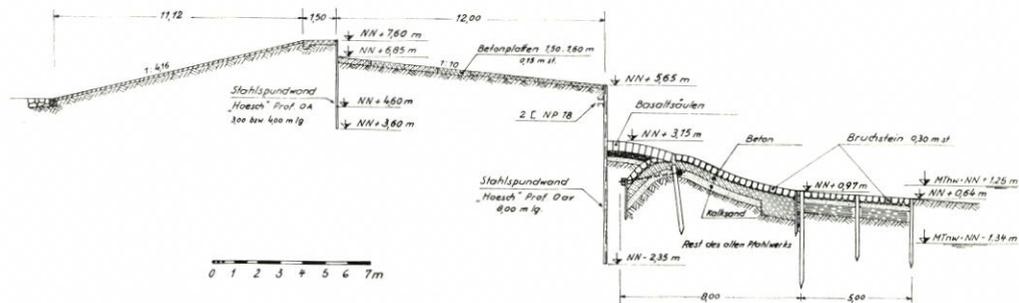
Abb. 30. Steilprofil auf Spiekeroog (Schumacherwand)

Ein weiteres Steilprofil aus Stahlspundbohlen ersetzte 1935/36 auf Spiekeroog das zerstörte Pfahlschutzwerk zwischen den Buhnen B (Giftbude) und südlich Buhne AF (Abb. 30 und 31). Im Abschnitt dieser sogenannten „Schumacherwand“ wechseln Perioden völliger Einsandung mit solchen anhaltender Strandverluste bis zur Freilegung der gepflasterten Vorlage, so daß dann die Wand auf 2,50 m frei steht. Dieser Zustand ist zur Zeit wieder eingetreten, und schon bei mittleren Sturmfluten werden große Wassermengen hochgeschlagen und beschädigen die rückwärtige Düne, die sich trotz ständiger Pflege nicht entwickeln kann (Abb. 32).

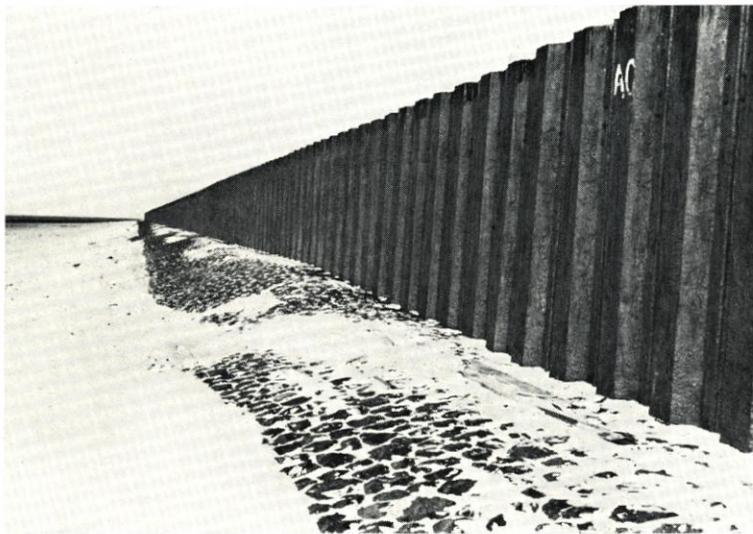
Abb. 31
Steilprofil auf Spiekeroog,
Ansicht vom Strand

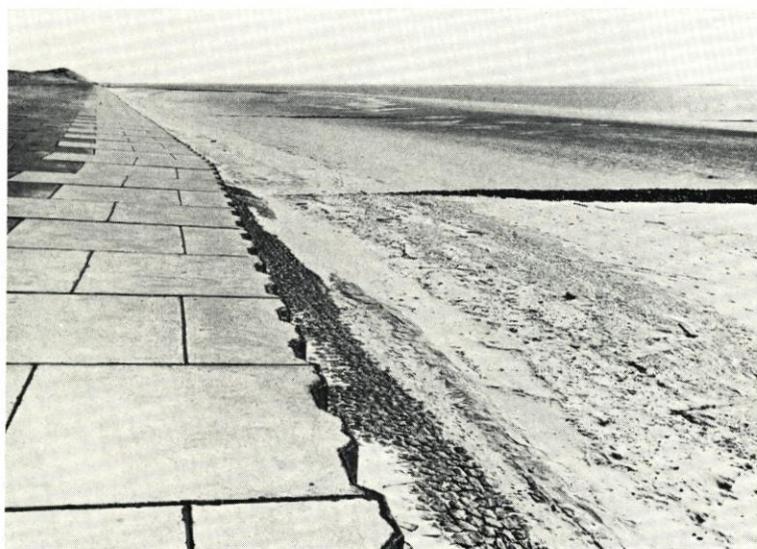
Abb. 32
Steilprofil auf Spiekeroog,
Blick auf Wandelbahn und Strand

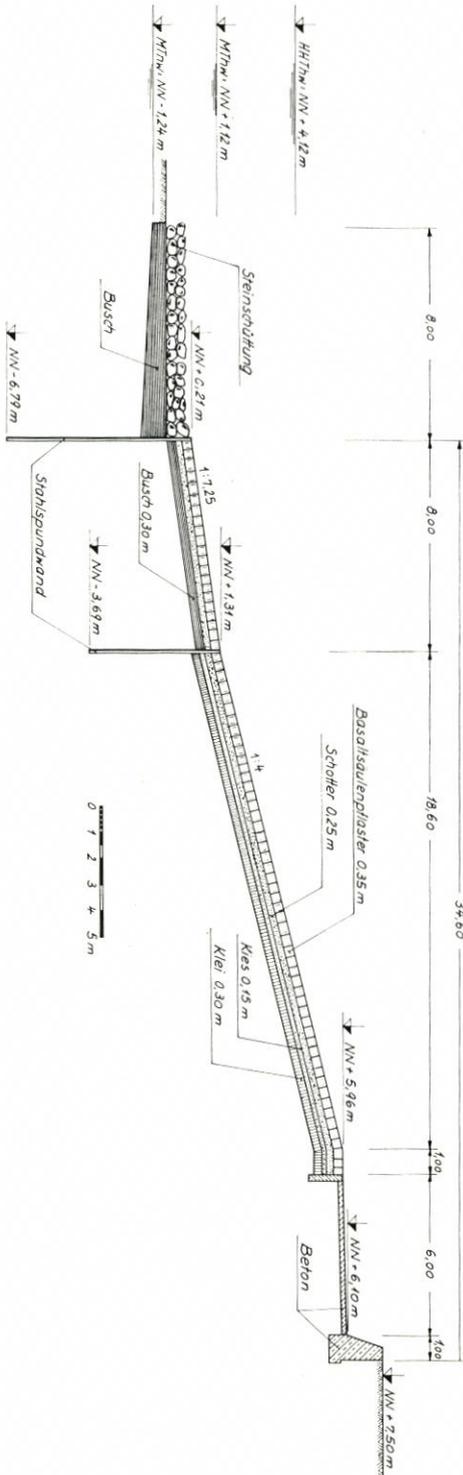
Abb. 33. Deckwerk auf Norderney, Neigung 1:4

Als 1938 Sturmfluten den Ostabschluß der „Marinemauer“ auf Norderney zerstörten, wurde – erstmalig auf den Ostfriesischen Inseln – als Ersatz ein 100 m langes, 1:4 geneigtes Deckwerk gebaut; es erhielt eine Kleidichtung als Unterlage und wurde als Basaltdecke auf Schotter und Kies hergestellt (Abb. 33).

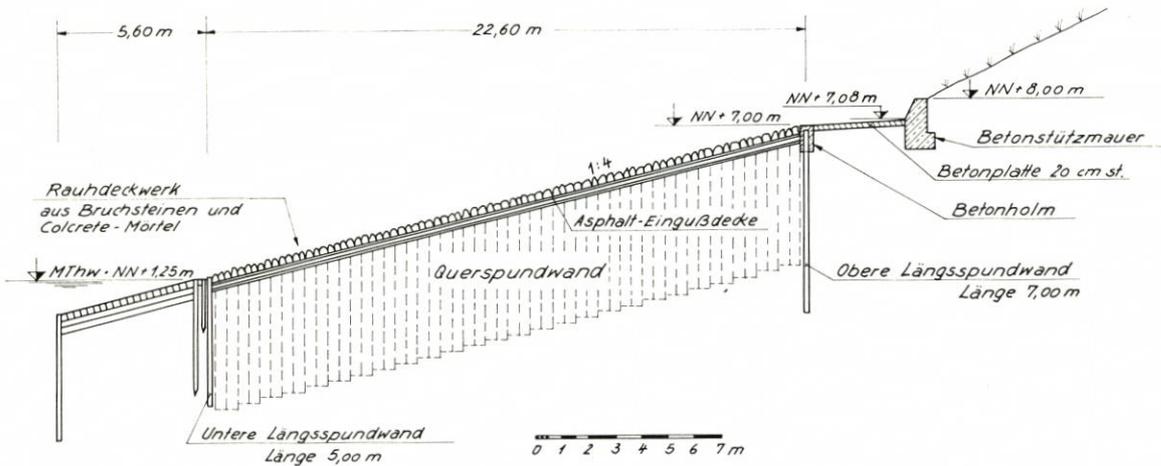
Abb. 34. Rauhdeckwerk auf Spiekeroog (zwischen Buhne B und F)

Auf Spiekeroog (1962/63 – Abb. 34 und 35) und auf Baltrum (1965/66 – Abb. 36) sind erstmalig Rauhdeckwerke aus Porphyrsteinen gebaut worden, die durch ihre unregelmäßige Höhe und ihre gezackte Form eine gute Rauhmigkeit ergeben. Als Dichtung wurde eine Asphalt-Eingußdecke eingebaut und als Vergußmasse Colcrete-Mörtel (Colgrou) verwendet. Durch die Baumaßnahme auf Spiekeroog (1962/63) wurde ein Teil des in den Jahren 1879/80 gebauten halbsteilen Profils zwischen den Bühnen A–D, das bei der Februar-Sturmflut 1962 zerstört wurde, ersetzt.

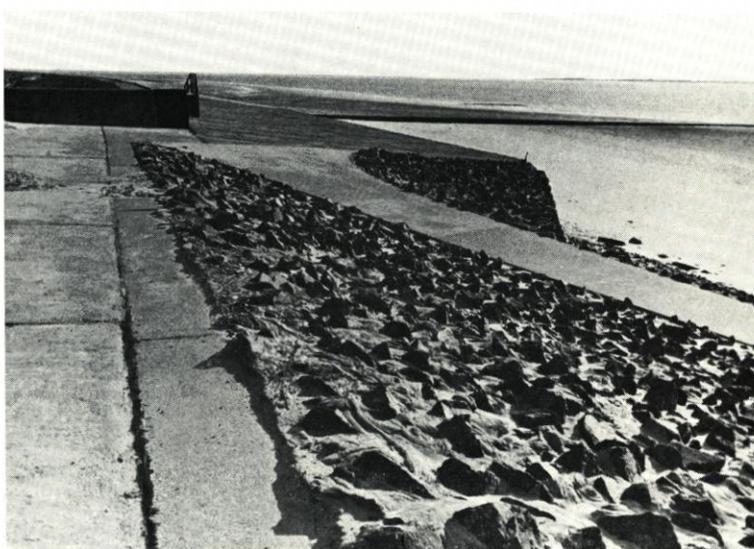
Abb. 35
Rauhdeckwerk auf
Spiekeroog mit
Colcrete-Verguß

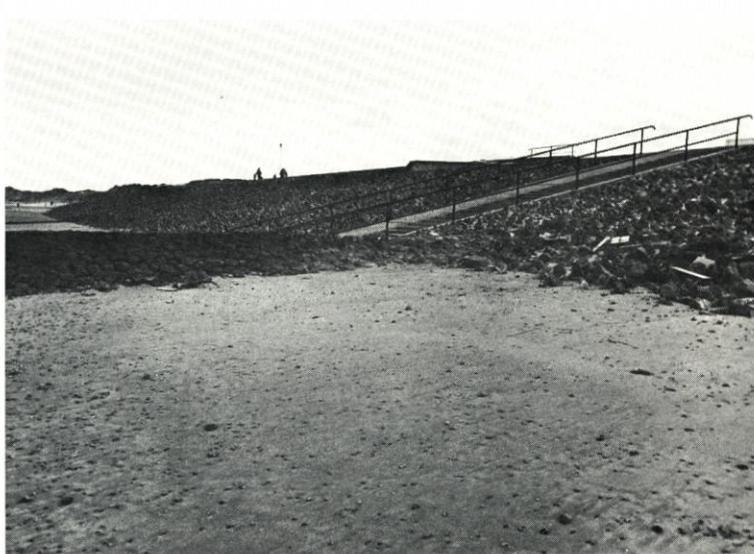
Abb. 36
Rauhdeckwerk auf
Baltrum mit Wurzel
einer Steinbuhne

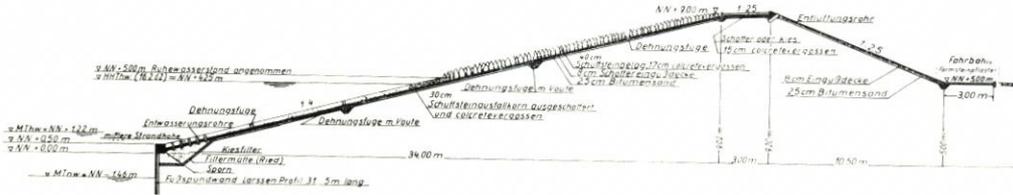
Abb. 37. Rauhdeckwerk am Westkopf von Wangerooge, Regelquerschnitt „A“

Buhne U auf 210 m Länge eine Kronenhöhe von NN + 9,00 m (7,78 m über Mitteltidehochwasser). Anschließend fällt die Kronenhöhe nach Land zu auf NN + 8,00 m ab. Das Deckwerk (Abb. 37 und 38) besteht ab Buhne U auf 210 m Länge aus Granitbruchstein mit Colcreteverguß auf einer Schottereingußdecke. Oberhalb des auf NN + 5,00 m angenommenen Ruhewasserstan-

des wurde der Steinbelag rauh ausgebildet. Die anschließende rund 790 m Deckwerkslänge wurde in Asphaltbauweise hergestellt, weil der Baubetrieb bei dieser Bauweise weitestgehend mechanisiert werden konnte und sich hierdurch nicht unerhebliche Zeit- und Kostenersparnisse einstellten. Die Rauhgigkeit bei dem Asphaltbetondeckwerk wurde erreicht, indem dreieckige Zementbetonsteine (Beverkoppen) mit Mastix auf die fertige Asphaltdecke aufgeklebt wurden. Beide Deckwerksausbildungen zeigen bisher keinerlei Schäden und Abnutzungserscheinungen.

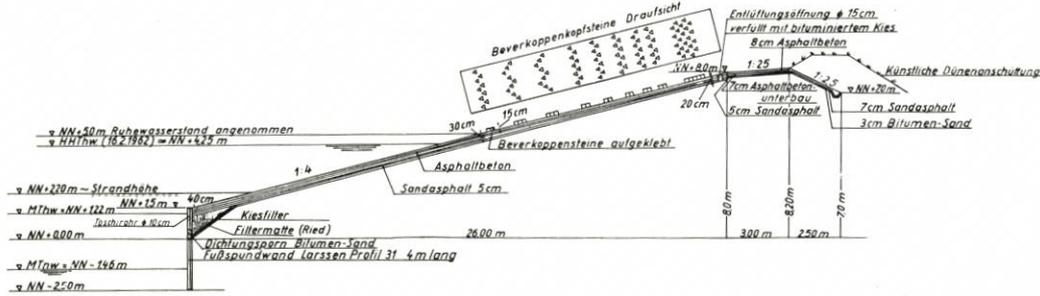
Abb. 38. Rauhdeckwerk am Westkopf von Wangerooge, Regelquerschnitt „B“

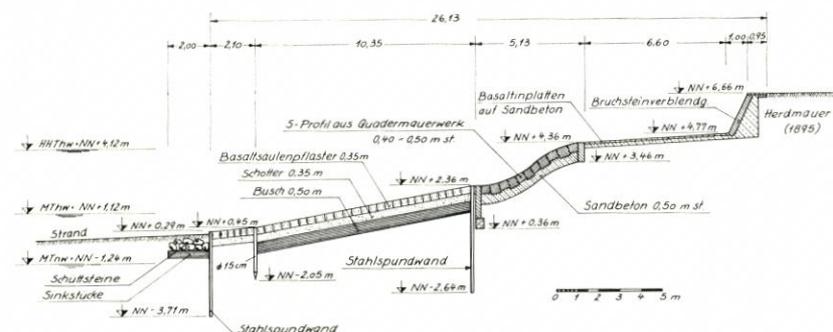
Abb. 39. Verstärktes Norderneyer S-Profil zwischen Buhne D und E 1 (1857/58, verstärkt 1932-1937)

Eine weitere Bauweise wird als kombiniertes Dünenstützwerk bezeichnet, eine Bauweise, die sich aus der Erhöhung und Verbreiterung vorhandener Stützwerke zwangsläufig ergeben hat (Abb. 39). Die Februar-Sturmflut 1962 hinterstülpte das S-Profil auf Norderney im Bereich der Buhnen A bis H 1, auf einer Strandlänge von 1020 m. Die Schäden hinter dem Stützwerk – auf der sogenannten Kaiserwiese – waren erheblich. Das Stützwerk in Form eines S-Profiles hatte standgehalten, die inselständig anschließende schwach geneigte 6,70 m breite Berme (Wandelbahn) und die fast senkrecht ansteigende Abschlußmauer mit Oberkante auf NN + 6,85 m, das sind 5,73 m über MThw, wurden zerstört. Der in den Jahren 1962/63 durchgeführte Erweiterungsbau ersetzte die an das erhalten gebliebene S-Profil anschließende

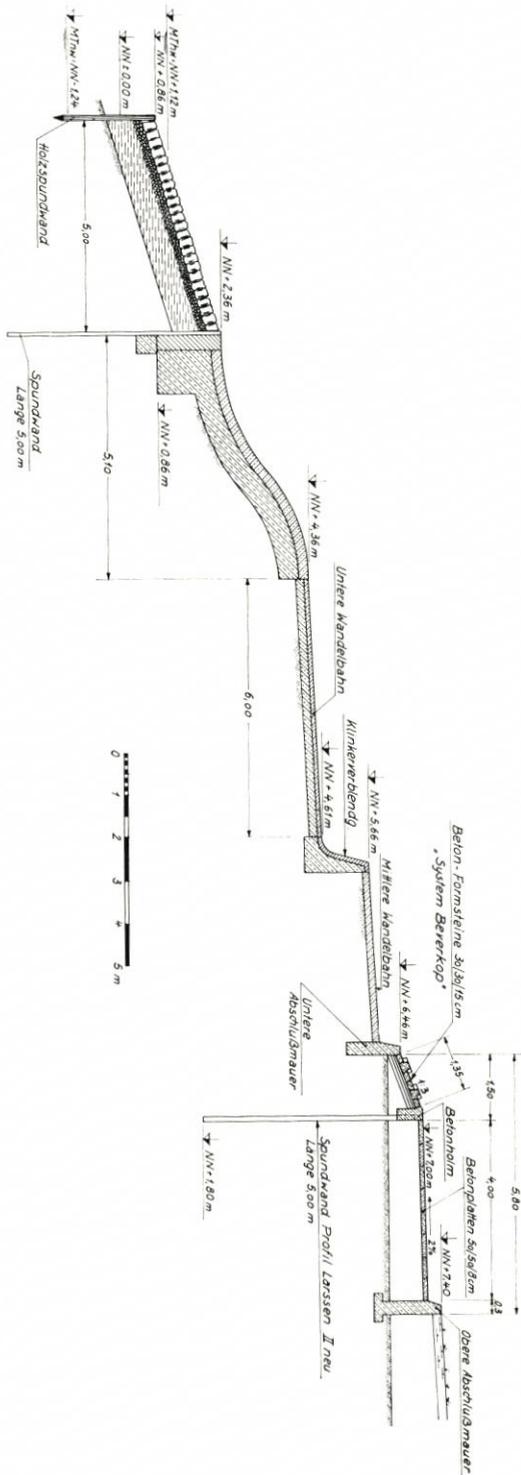
Abb. 40. Kombiniertes Deckwerk auf Norderney zwischen Bühne H 1 und L 1

Wandelbahn durch Betonplatten mit einer rückwärtigen Spundwandsicherung. Statt der vormals fast steilen Abschlussmauer wurde ein 1:3 geneigtes Rauhdeckwerk eingebaut, dessen Oberkante auf NN + 7,00 m liegt. Den rückwärtigen Abschluß bildet eine Spundwand, die als Holm ein Abschlussmäuerchen trägt mit der Oberkante auf NN + 7,30 m. Das 1:3 geneigte obere Deckwerk ist durch das Aufsetzen von Betonformsteinen rauhs ausgebildet.

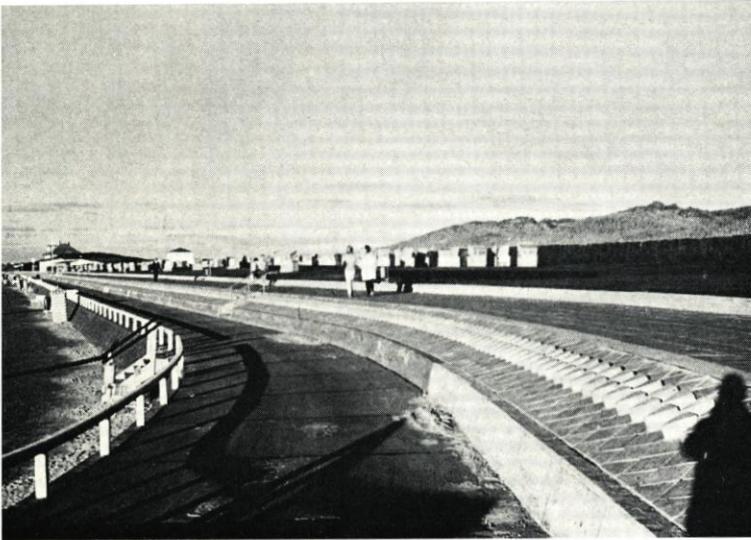
Abb. 41
Kombiniertes Deckwerk
auf Norderney (Blick
vom Januskopf)

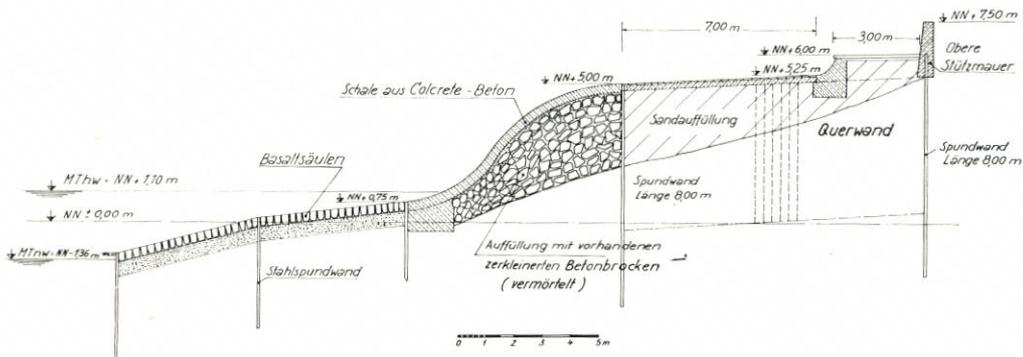
Abb. 42. Instandgesetztes Deckwerk auf Baltrum zwischen Buhne A und D

leichtgeneigtes S-Profil (Norderneyer Bauart) umgebaut. Der Querschnitt im Bereich des neuen S-Profiles besteht aus einem Sattlerrücken aus Kiesbeton und Mauerbrocken und die darüberliegende S-förmige Schale, i. M. 0,60 m stark, aus Injektionsbeton.

Der Wiederaufbau des Schutzwerkes nach der Februar-Sturmflut 1962 zwischen Buhne A und D auf Baltrum wurde in Angleichung an die vorbeschriebene Borkumer Bauweise durchgeführt (Abb. 42).

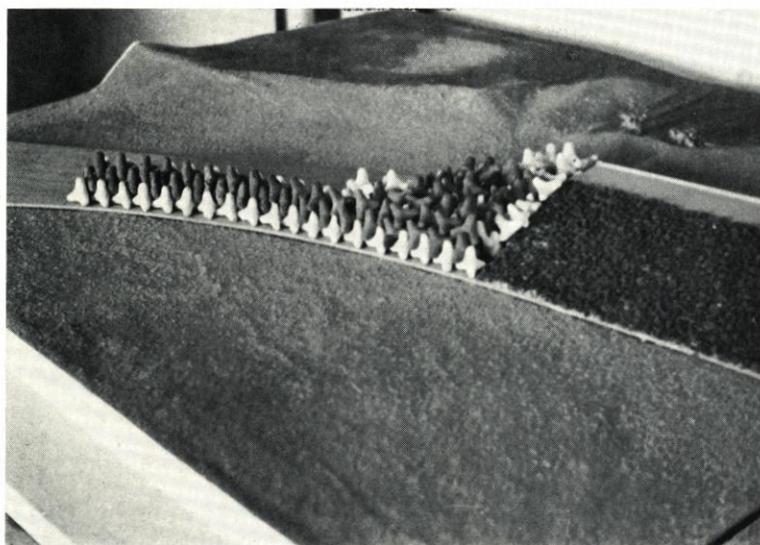
Abb. 44. Abweiser aus
Tetrapoden auf Baltrum,
Modellaufnahme

Ähnliche Verhältnisse führten am Ostabschluß von Baltrum 1956/1957 zum Bau eines 75 m langen Längswerks, das aber wegen starker Auskolkung 1965 abgebrochen und durch einen kegelförmigen Abschluß ersetzt wurde. Auch dieses Abschlußbauwerk brachte die Erosion nicht zum Stillstand. 1967 wurde dann versucht, mit einem Deckwerk aus Kunststoffasern²³⁾ einen möglichst weichen Übergang zu finden. Ein Erfolg war diesen Maßnahmen jedoch nicht beschieden, die Randdüne blieb weiterhin stark in Abtrag. Um einen Durchbruch der in diesem Strandabschnitt sehr schmalen Randdüne zu verhindern, wurde das Rauhdeckwerk 1968/69 um 150 m nach Osten verlängert. Zur Verringerung von Erosionsschäden wurde am Deckwerksende ein 50 m langer leicht seewärts gekrümmter Abweiser aus Tetrapoden gebaut (Abb. 44).
