Die Schutzarbeiten auf den Ostfriesischen Inseln*)

Von Hans-Heinrich Witte

In the beginning author reports on the morphological development of the east-frisian islands Borkum, Juist, Norderney, Baltrum, Langeoog, Spiekeroog and Wangerooge. He proves the necessity of the island's bank defence. The reciprocity of the buildings of the island protection, the development of shoals and the strain of the buildings of coastal defence is interpreted. The efficacy of the island protection for the stability of the estuaries of Ems and Jade is discussed too. Further author reports on the natural protection of the islands (cultivation of dunes) as well as the artificial protection (construction of groynes and bank defences). This essay includes the time from the beginning of artificial island defence, about 100 years ago, to the present time.

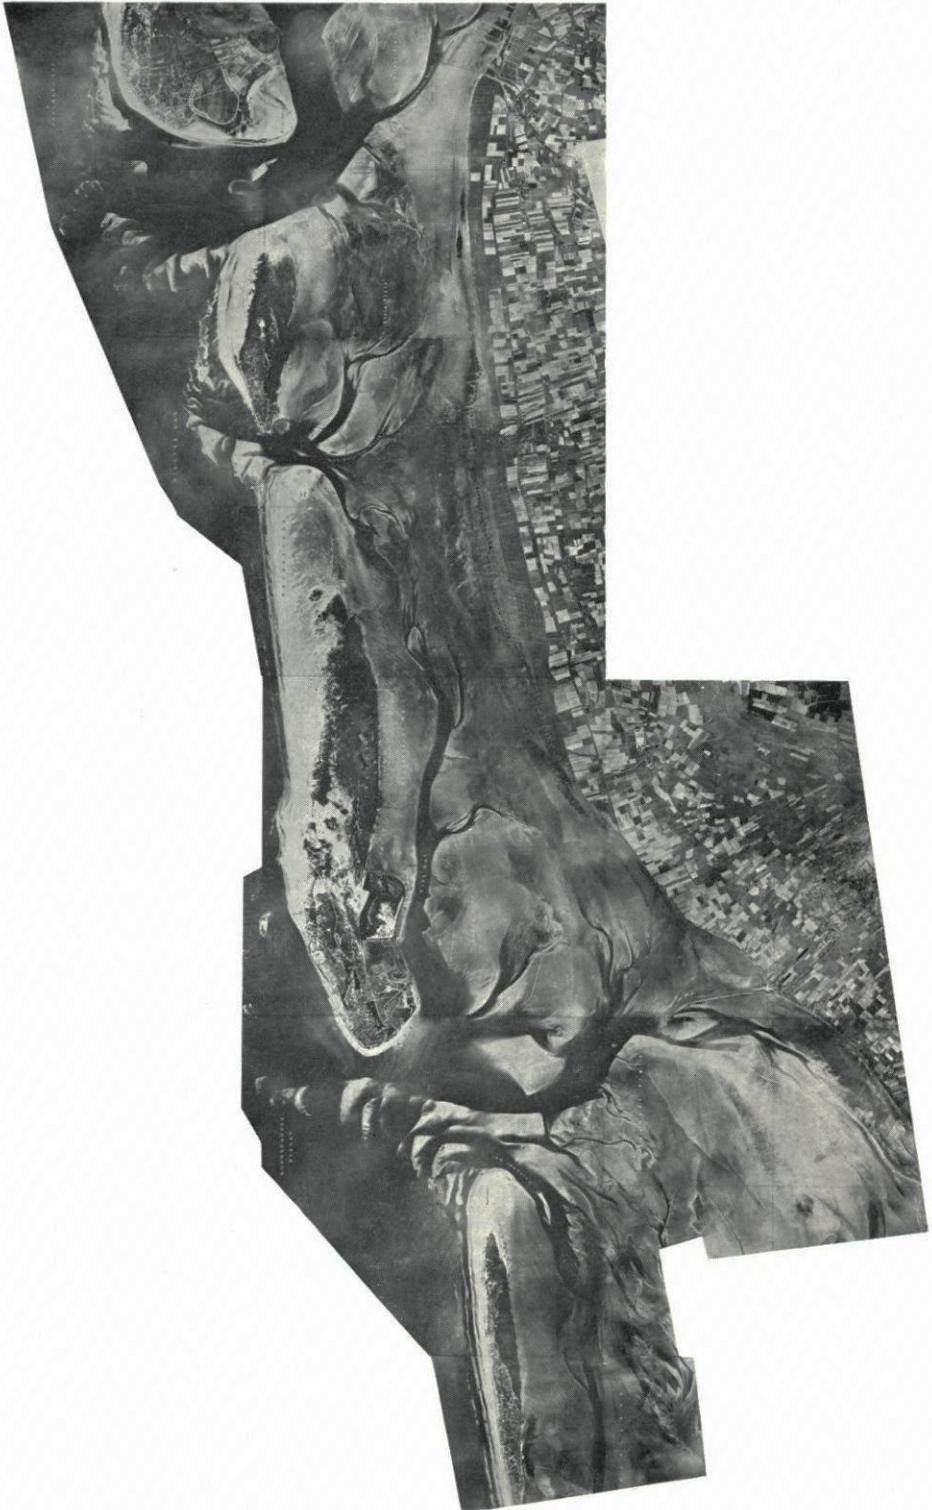
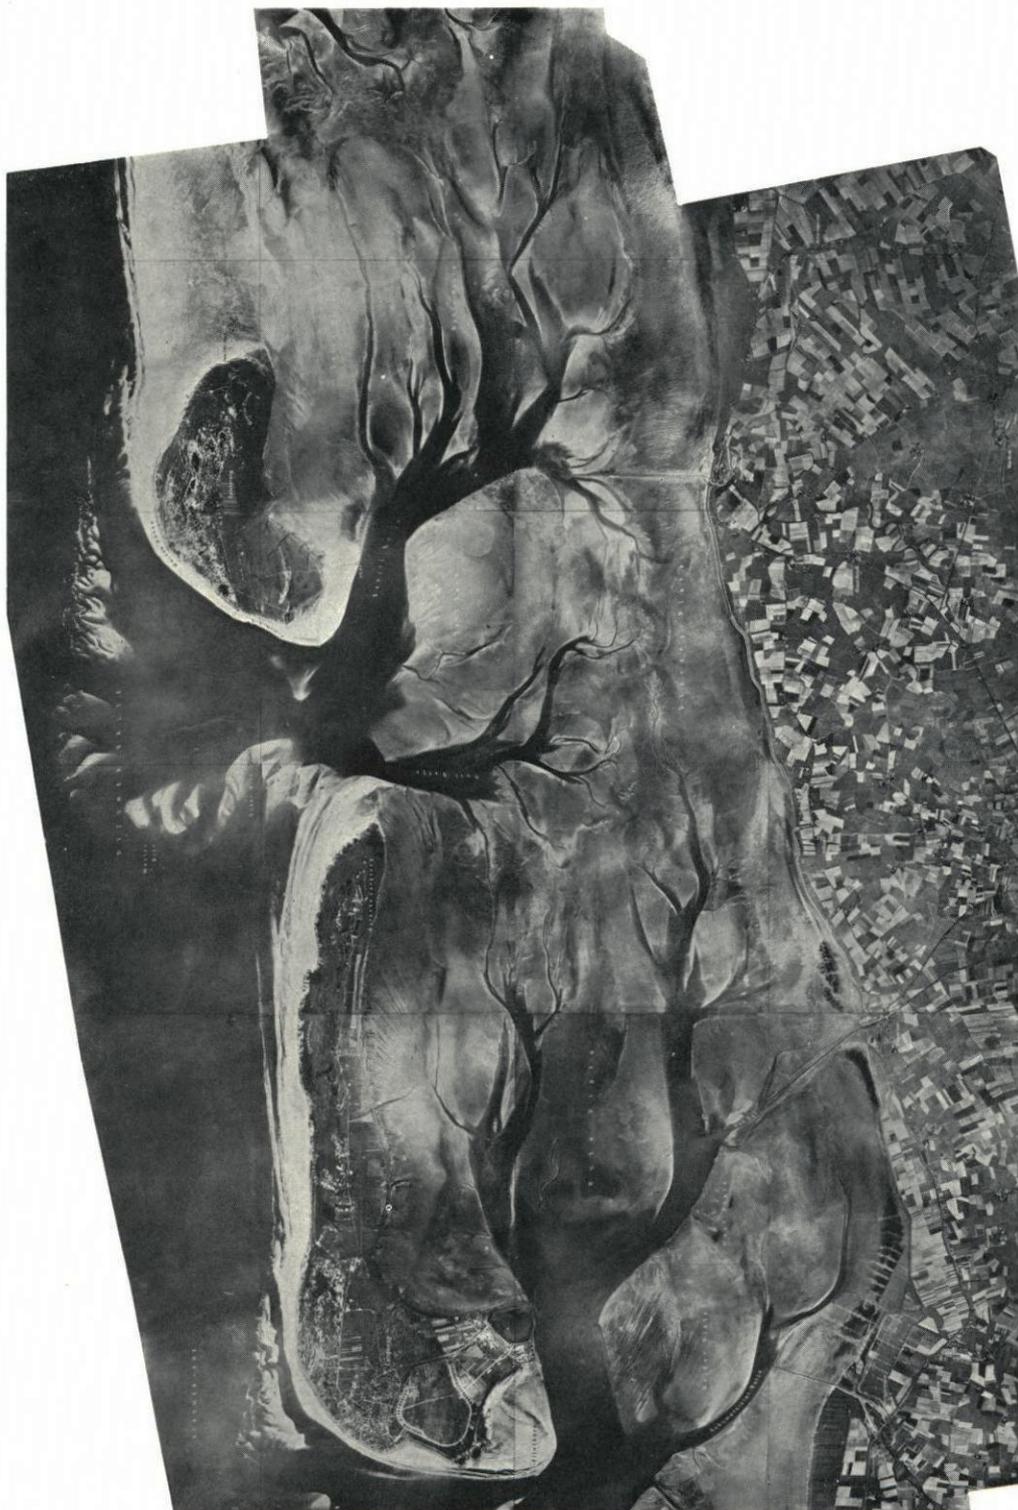
Abb. 45. Luftbildaufnahme von Juist bis Spiekeroog, aufgenommen am 10. 9. 1951

tet werden können. Die kritischen Strandbereiche an den Westköpfen der Inseln werden daher im Frühjahr jedes Jahr auf festliegenden Profilen bis etwa 800 m seeseitig gepeilt. Die Ergebnisse werden in Zeit/Weg-Pläne eingetragen, so daß die Strandentwicklung anschaulich abzu- lesen ist. Bei den nicht im Angriff liegenden Nord-, Ost- und Südstränden genügen Peilungen in größeren Zeitabschnitten. Jährlich von festliegenden Punkten aufgenommene Fotoaufnahmen vervollständigen die Beobachtungen. Eine vorzügliche Hilfe im Erkennen der Strandverhältnisse sind außerdem turnusmäßige Luftbildaufnahmen bei Niedrigwasser (Abb. 45).
