Erfahrungen aus den Sturmfluten vom November/ Dezember 1973 und Folgerungen für die niedersächsischen Küstenschutzwerke

Bericht der vom Niedersächsischen Minister für Ernährung, Landwirtschaft
und Forsten eingesetzten Ingenieur-Kommission¹⁾

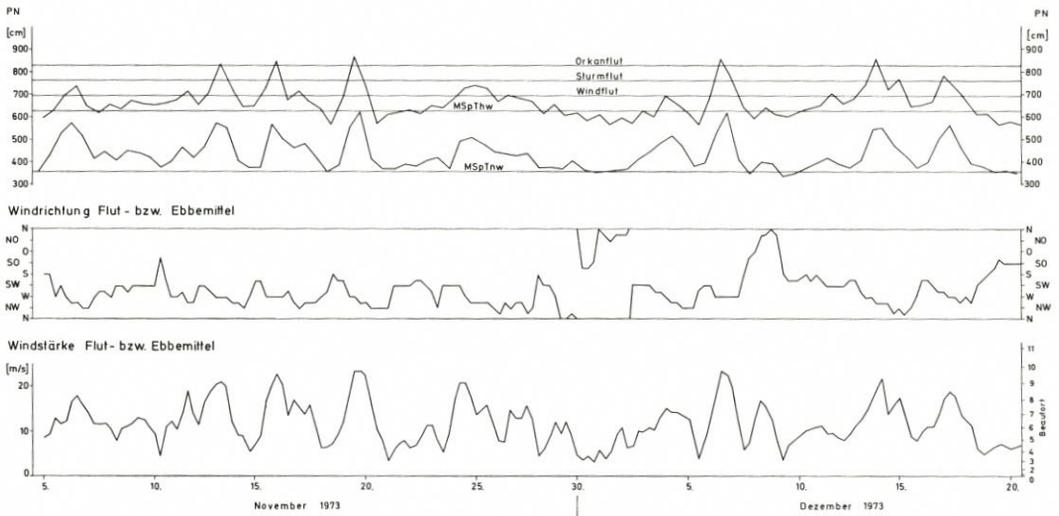
Abb. 2. Norderney: Tidewasserstände, Grenzwasserstände, Windrichtung und -stärke November/Dezember 1973

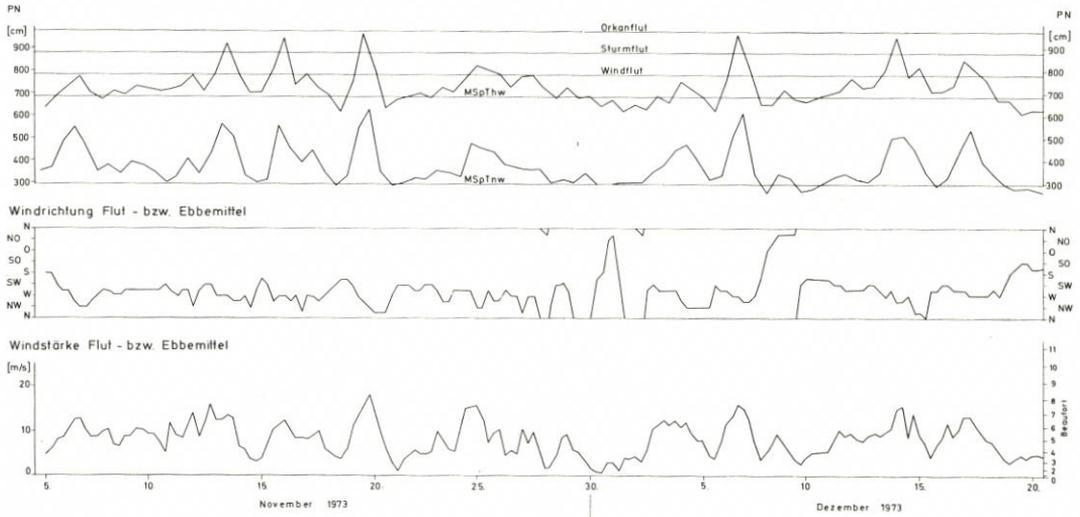
Abb. 3. Bremerhaven: Tidewasserstände, Grenzwasserstände, Windrichtung und -stärke November/Dezember 1973

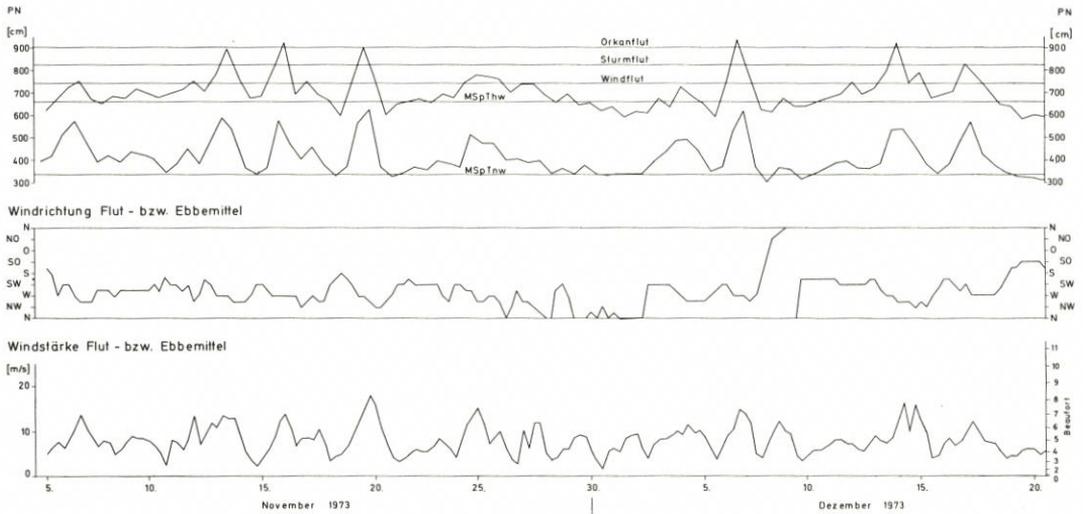
Abb. 4. Cuxhaven: Tidewasserstände, Grenzwasserstände, Windrichtung und -stärke November/Dezember 1973

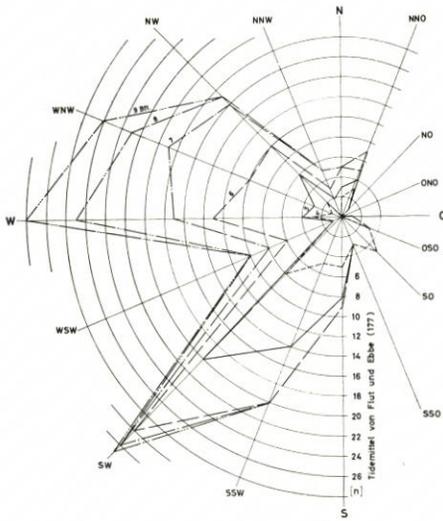
Abb. 5. Norderney: Windstärkerose
November/Dezember 1973

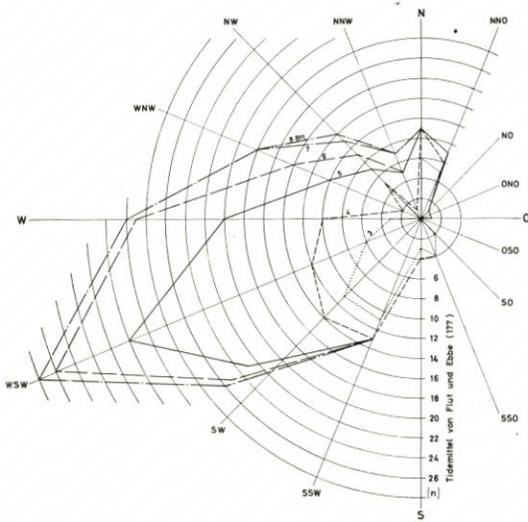
Abb. 6. Bremerhaven: Windstärkerose
November/Dezember 1973

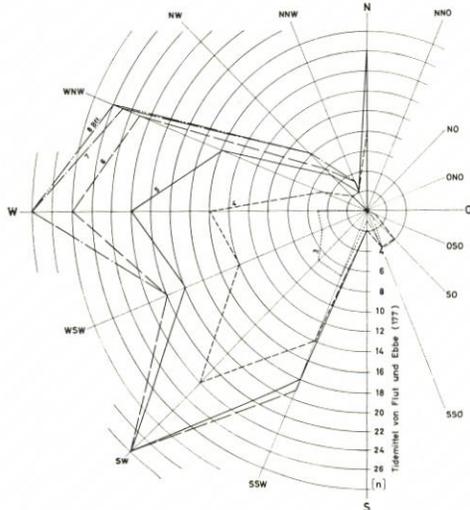
Abb. 7. Cuxhaven: Windstärkerose
November/Dezember 1973

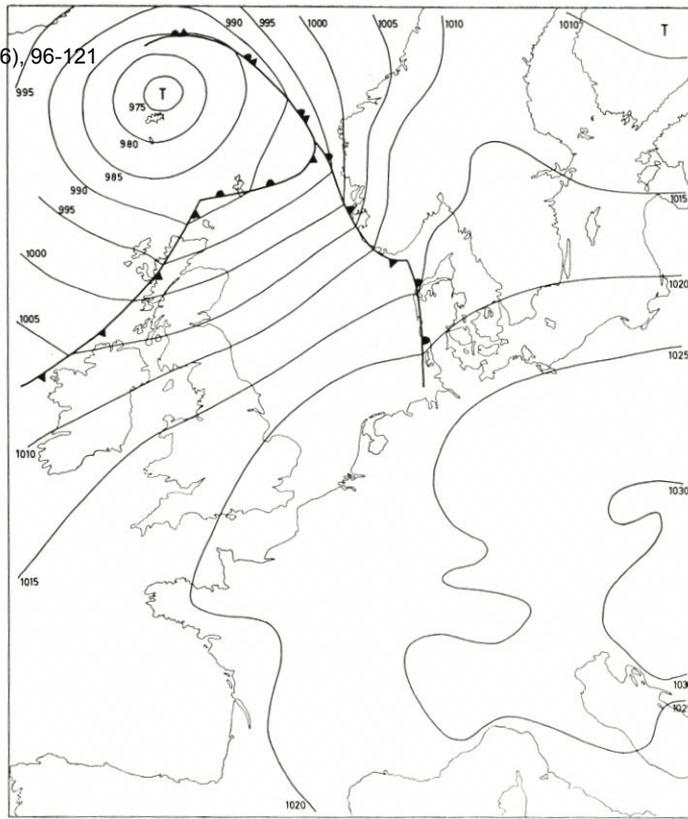
Abb. 8. Großwetterlage vom 18. 11. 1973

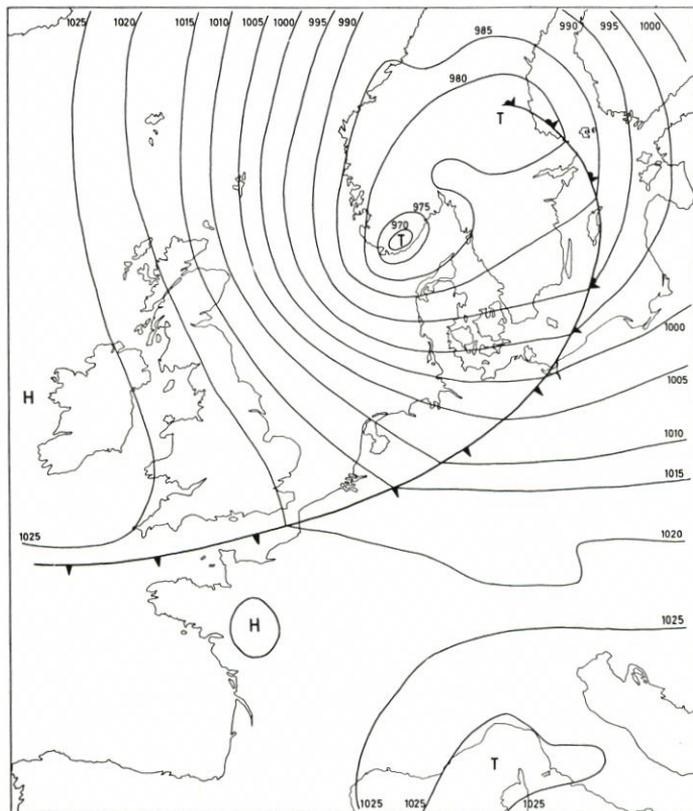
Abb. 9. Großwetterlage vom 19. 11. 1973

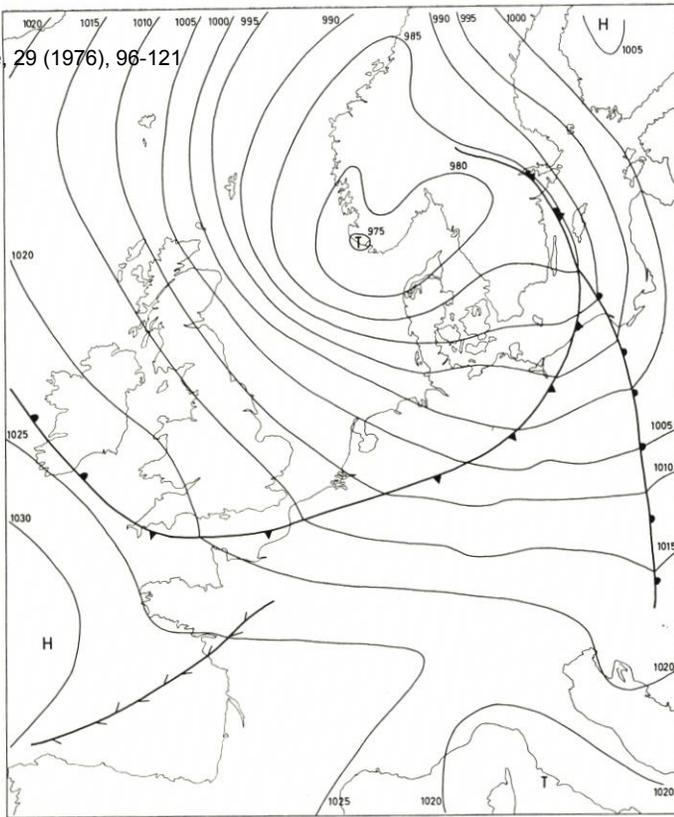
Abb. 10. Großwetterlage vom 6. 12. 1973

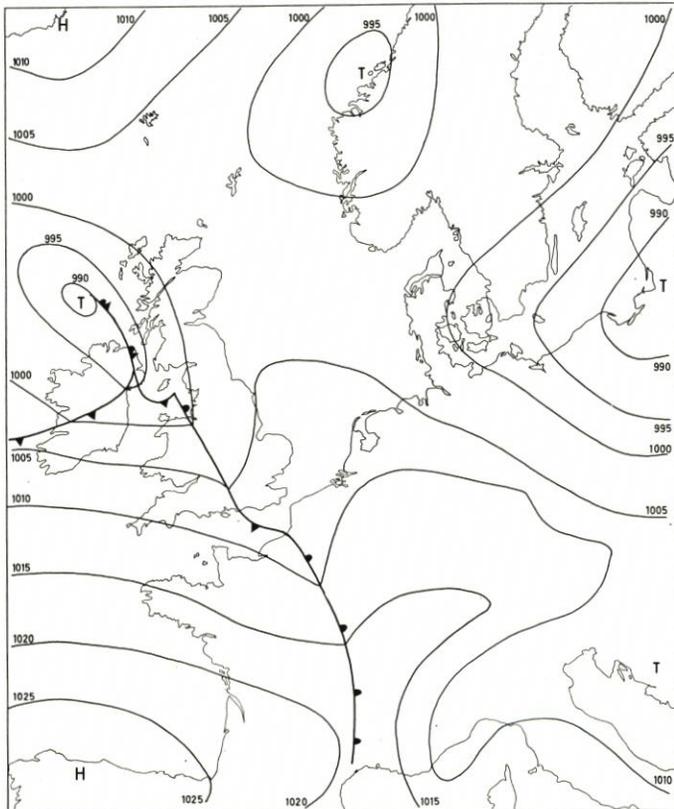
Abb. 11. Großwetterlage vom 7. 12. 1973

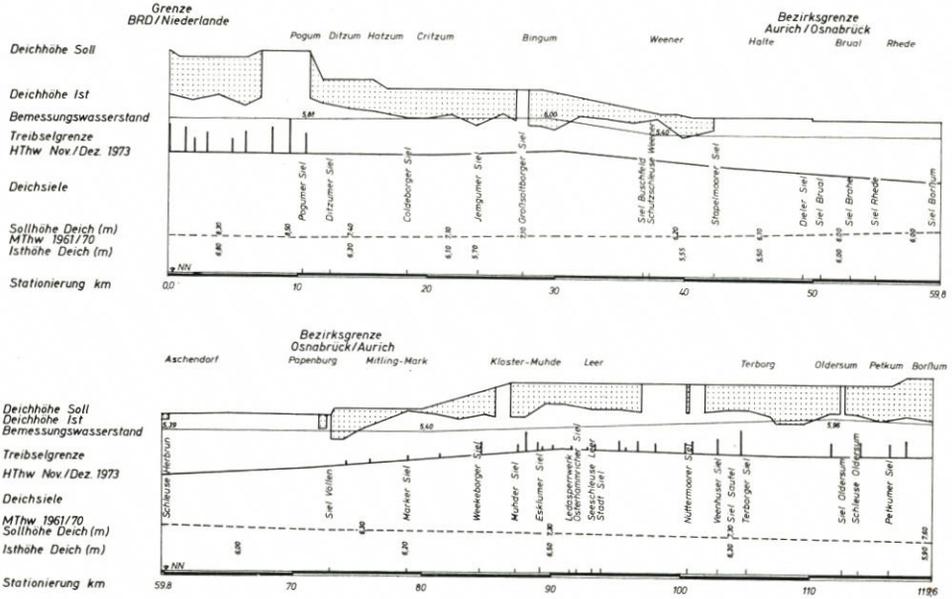
Abb. 12. Hydrologischer Längenschnitt der niedersächsischen Deichlinie – beiderseits der Ems –

dungen 12 bis 17 in einer HThw-Linie dargestellt. Hierbei wurden die jeweils eingetretenen Höchstwasserstände ohne Rücksicht auf die Eintrittside miteinander verbunden, so daß hier drei Tiden (19./20. 11., 6./7. 12. und 13./14. 12.) zusammengefaßt sind. In den Darstellungen sind die HThw-Stände in Beziehung gesetzt zu den Höhenlagen von Deichkrone (Soll und Ist), Bemessungswasserstand und MThw-Linie längs der niedersächsischen Küste von der Ems bis zur Elbe.

Auf den Abbildungen 12 bis 17 ist oberhalb des HThw November/Dezember 1973 der höchste Wellenauflauf an einem Meßpunkt durch Einmessung der Treibselgrenze als

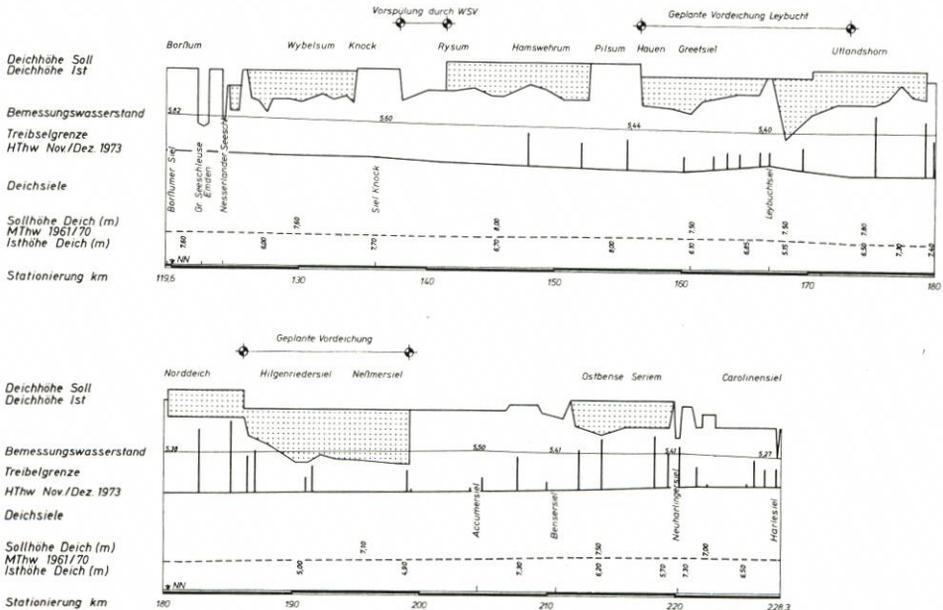
Abb. 13. Hydrologischer Längenschnitt der niedersächsischen Deichlinie – ostfriesische Küste –

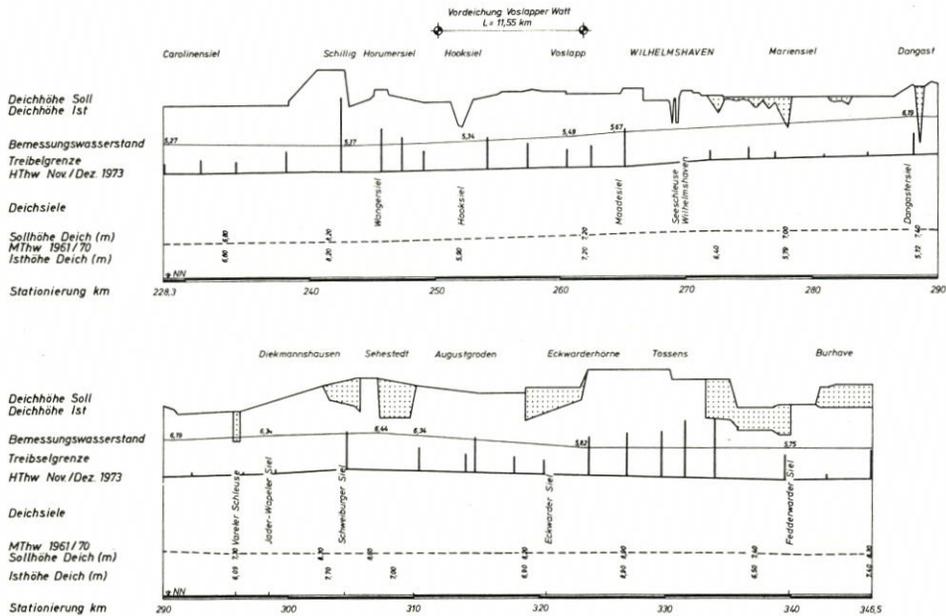
Abb. 14. Hydrologischer Längenschnitt der niedersächsischen Deichlinie – Jadegebiet –

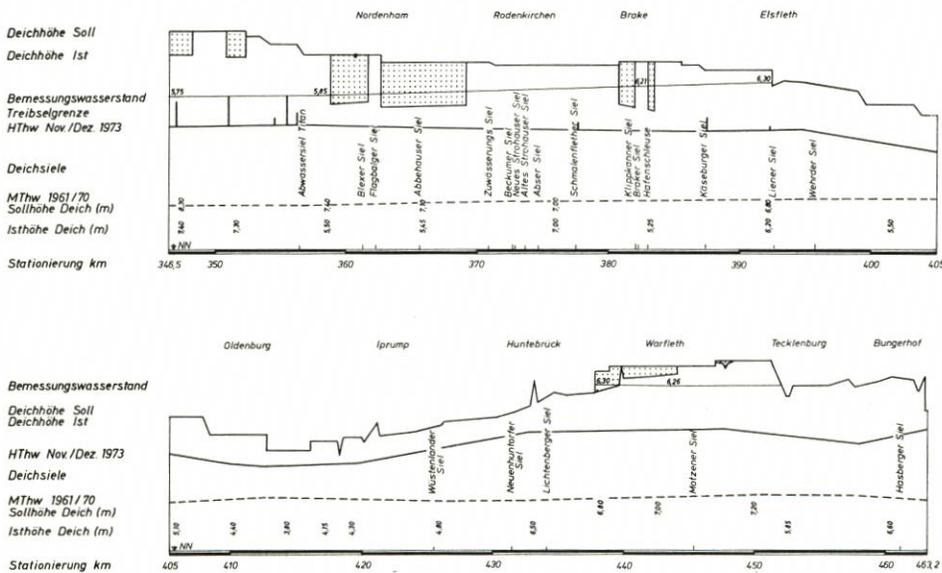
Abb. 15. Hydrologischer Längenschnitt der niedersächsischen Deichlinie – Unterweser –

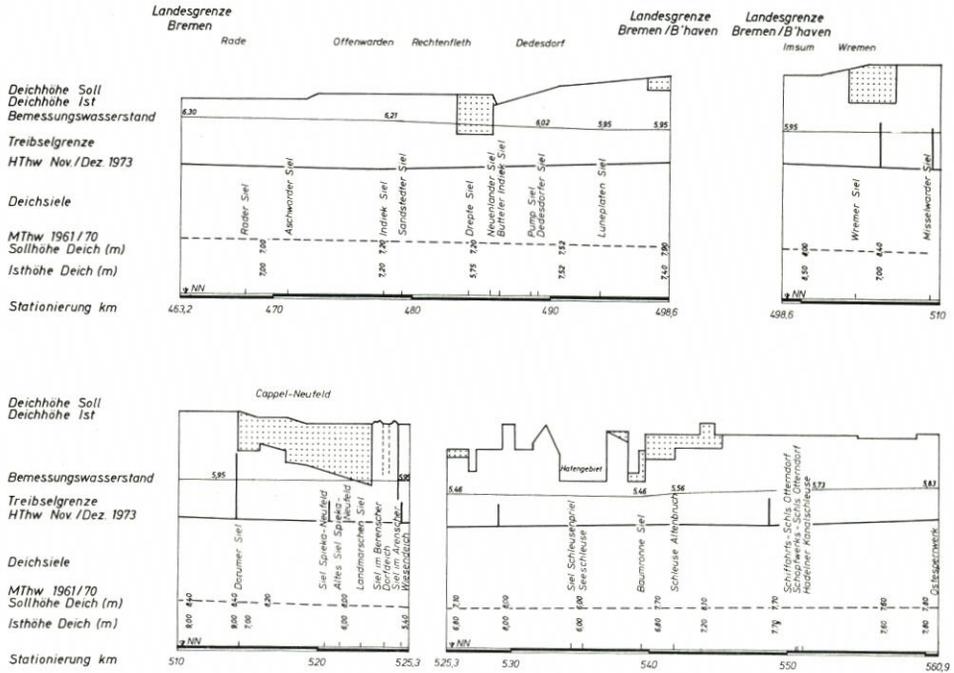
Abb. 16. Hydrologischer Längenschnitt der niedersächsischen Deichlinie – Land Wursten und Elbmündung –

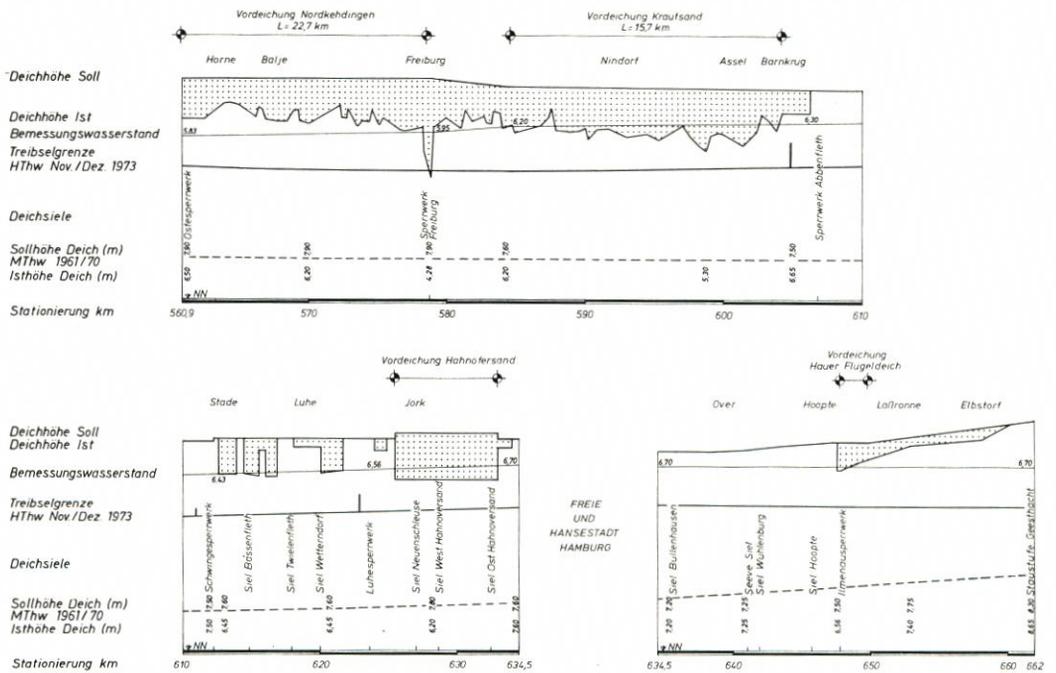
Abb. 17. Hydrologischer Längenschnitt der niedersächsischen Deichlinie – Elbegebiet –

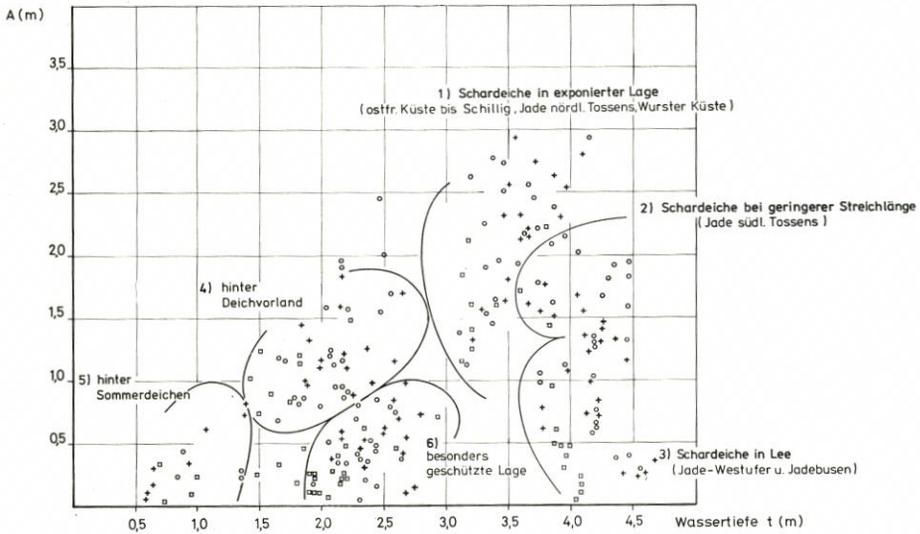
Abb. 18. Wellenauflauf – Meßwerte verschiedener niedersächsischer Deichstrecken in Abhängigkeit von der örtlichen Wassertiefe

13. 11. 1973 □ 19. 11. 1973 + 6. 12. 1973 ○

Säule eingezeichnet. Auf Abbildung 18 sind alle gemessenen Wellenauflaufhöhen in Abhängigkeit von der Wassertiefe vor dem Deich eingetragen und für die einzelnen Sturmzeiten verschieden gekennzeichnet.

In Abbildung 18 sind einige Gruppen von Meßwerten unterscheidbar für:

Die breite Streuung der in Abbildung 18 dargestellten Meßwerte läßt erkennen, wie wichtig örtliche Messungen des Wellenaufbaus für die einzelnen Deichabschnitte sind.

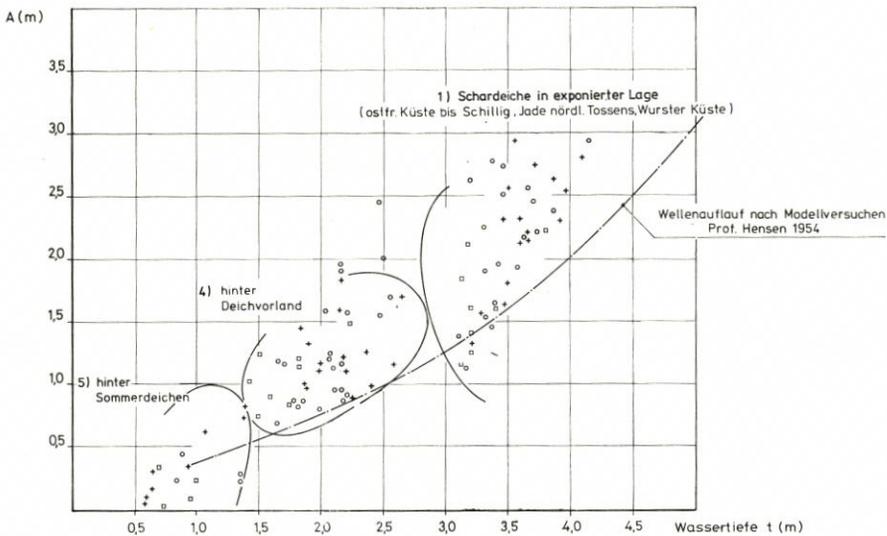
Abb. 19. Wellenauflauf – Meßwerte exponierter Deichabschnitte

13. 11. 1973 □ 19. 11. 1973 + 6. 12. 1973 ○

Der besseren Übersicht wegen sind auf Abbildung 19 die Meßwerte in Abhängigkeit von der Wassertiefe eingetragen, die an Deichen in exponierter Lage und normal zur Hauptwindrichtung gemessen wurden (Meßwertgruppen 1, 4 und 5 nach obiger Gliederung). Werden diese Werte zu dem in den Modellversuchen von HENSEN (1954) ermittelten Wellenaufbau an Seedeichen mit vorgelagertem Wattgebiet ins Verhältnis gesetzt, so zeigt sich, daß die Meßwertgruppe 1, Schardeiche in exponierter Lage, erheblich über den 1954 ermittelten Werten liegt, die allerdings auf monochromatischen Wellen gründen.
