Erfahrungen mit den Hochwasserschutzanlagen in Hamburg bei den Sturmfluten im Januar 1976 und Folgerungen

Von Hugbert Kübler

Zusammenfassung

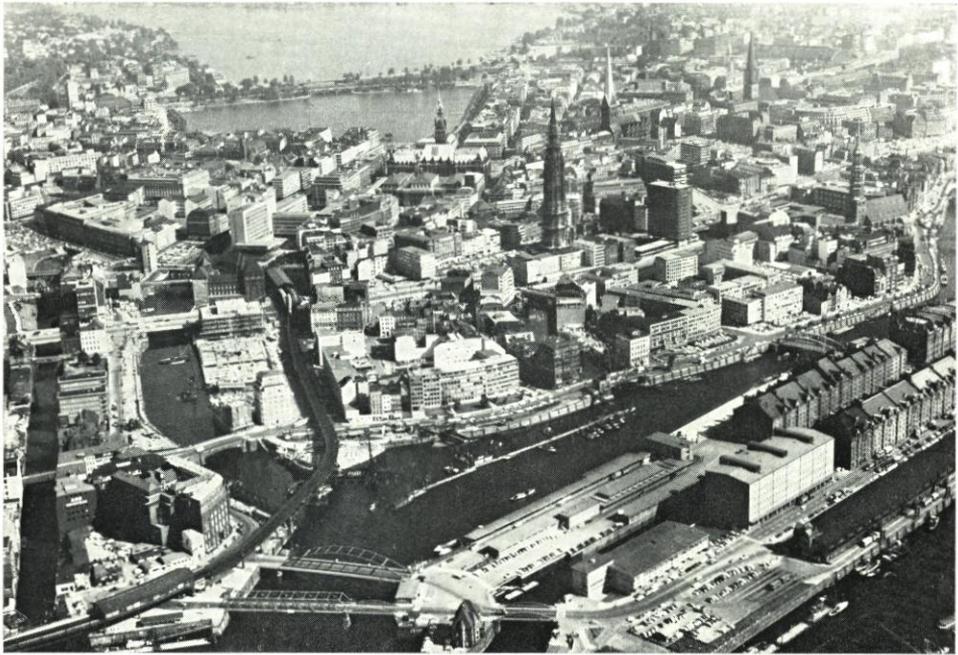
Abb. 1. Luftbild der Hamburger Innenstadt vor dem Bau der neuen Hochwasserschutzanlagen aus dem Jahre 1963 – Baubehörde Hamburg – freigegeben durch Luftamt Hamburg, Nr. 880 830

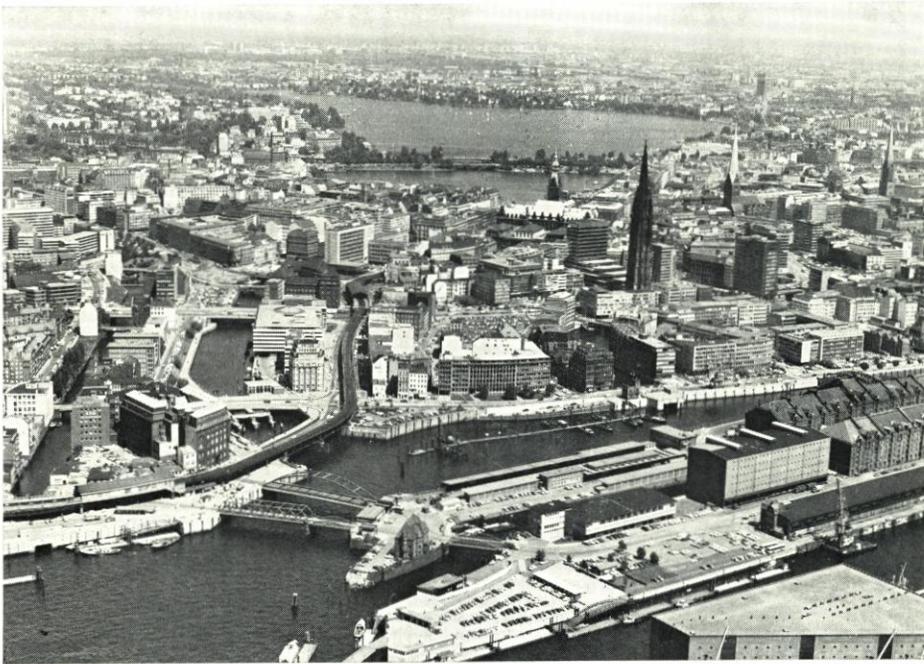
Abb. 2. Luftbild der Hamburger Innenstadt nach dem Bau der neuen Hochwasserschutzanlagen mit Alsterschöpfwerk, Schaartorschleuse sowie Baumwall- und Nicolai-Sperrwerk (s. Abb. 3) aus dem Jahre 1973 – Baubehörde Hamburg – freigegeben durch Luftamt Hamburg, Nr. 1329/73

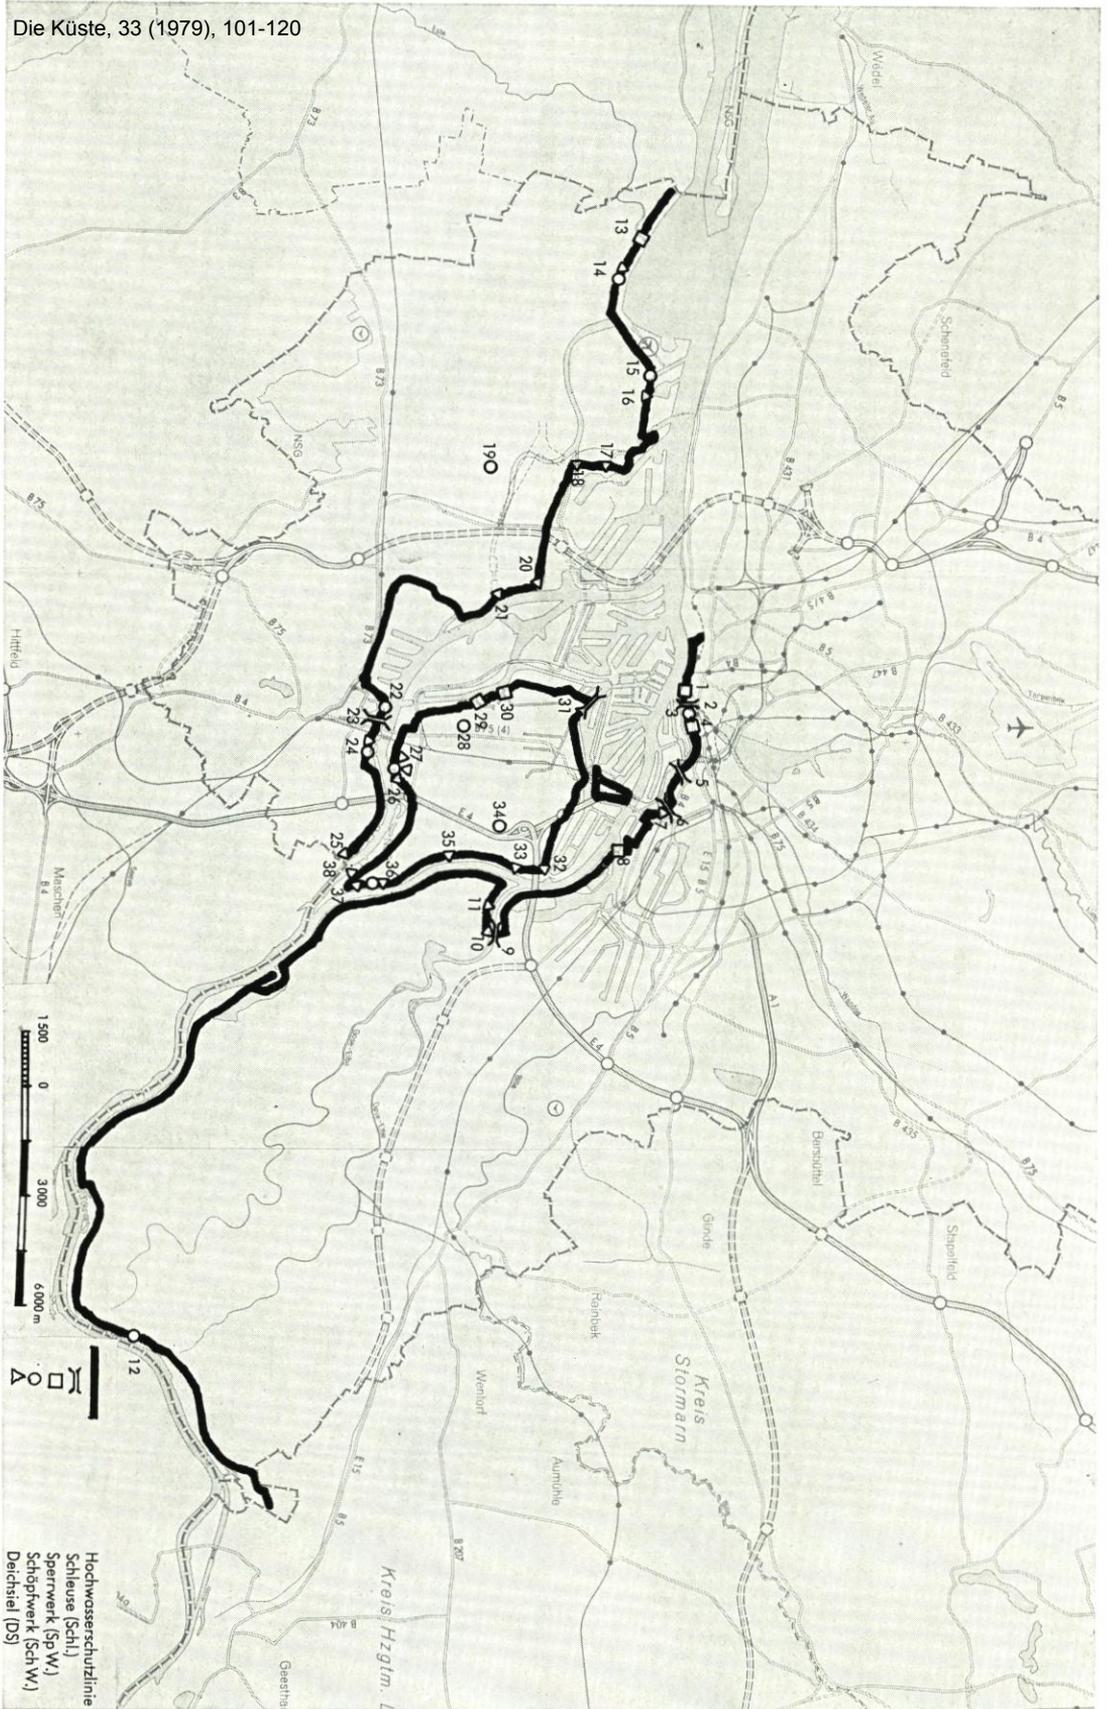
Abb. 3. Hochwasserschutz in Hamburg. Übersichtskarte.

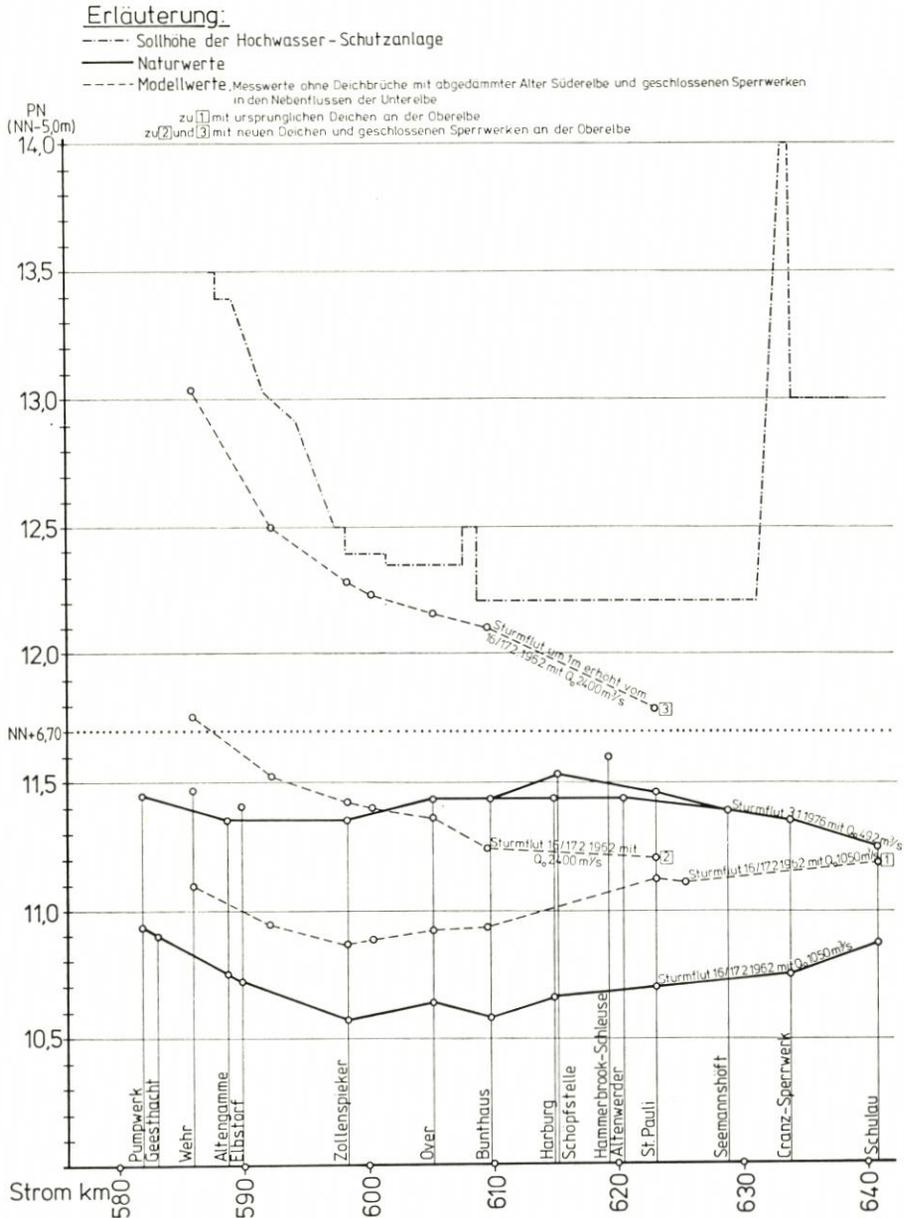
Abb. 4. Scheitelwasserstände in der Elbe; Naturwerte (WASSER- UND SCHIFFAHRTSD. NORD, 1976) und Modellwerte aus dem Elbe-Modell des Franzius-Instituts (NASNER u. PARTENSKY, 1977)

- *Auch bei der Sturmflut am 3. 1. 1976 haben die Hochwasserschutzanlagen Hamburgs ihre Aufgaben erfüllt.*
- *Eine Erhöhung des Bemessungswasserstandes wird nicht vorgeschlagen (Abb. 4).*

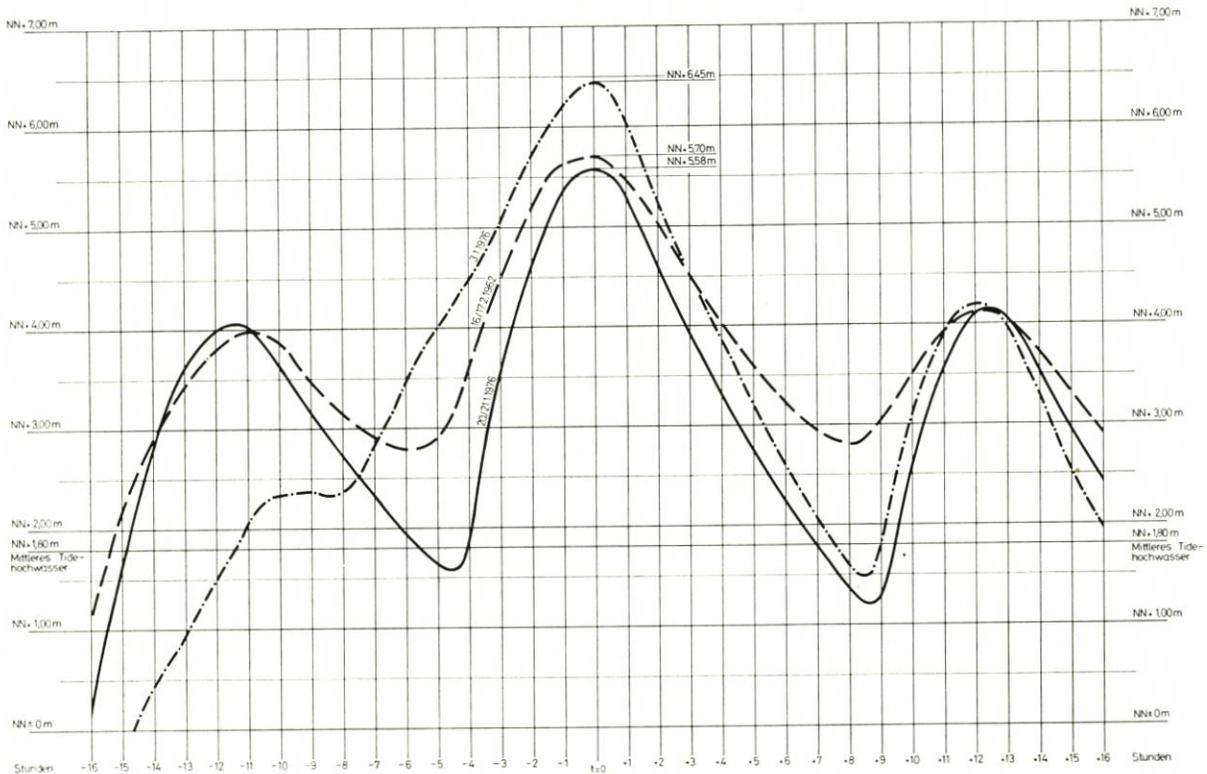
Abb. 5. Vergleich der drei höchsten Sturmfluten am Pegel Hamburg-St. Pauli; zeitverschoben aufgetragen mit maximalem Hochwasser zur Zeit $t = 0$

Die Sturmflut vom 3. 1. 1976 war mit einem Scheitelwert von NN +6,45 m in St. Pauli die höchste, seit Messungen vorliegen, und übertraf die Sturmflut vom 16./17. 2. 1962 somit um 75 cm. Sie traf 1 Stunde 7 Minuten vor dem vorausgerechneten Tidehochwasser (Thw) ein, so daß sich die Laufzeit der Tidewelle von Cuxhaven nach Hamburg von rd. 4 Stunden auf 2 Stunden 50 Minuten verkürzte. Ursache war ein über Jütland nach Südwesten ziehendes Sturmtief (Sturmflut des Jütland-Typs) und ein besonders ungünstiges Zusammentreffen von (maximalem) Windstau mit der Phase
