Die Geschichte der Hafenanlagen der Insel Helgoland bis 1952

Von JÜRGEN THIEMANN

Zusammenfassung

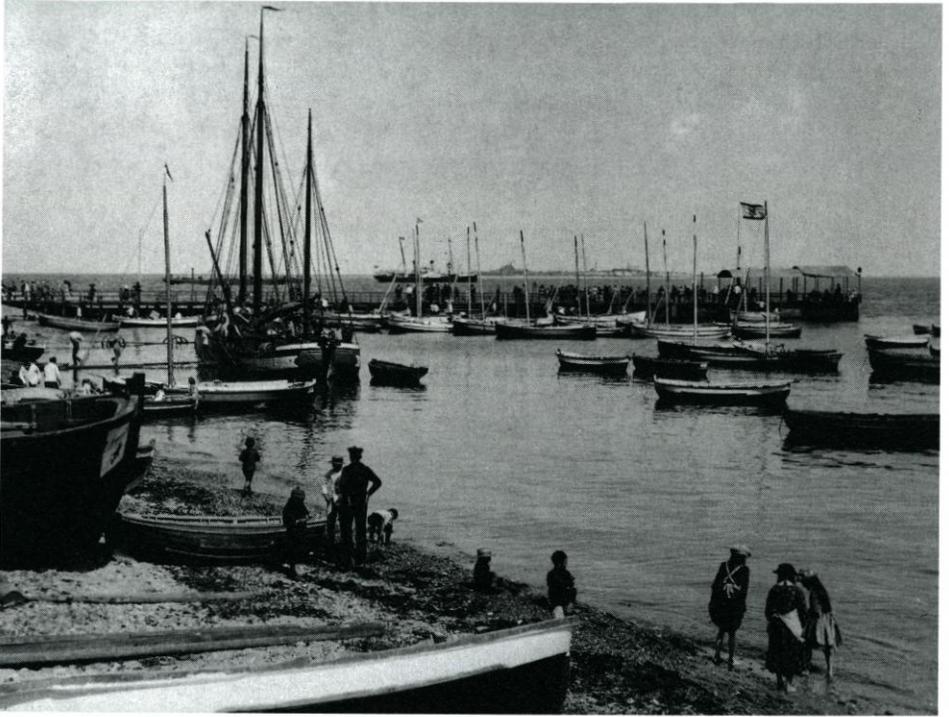
Abb. 5: Südstrand mit Gemeinde-Landungsbrücke, 1910. Foto: Archiv Schensky, Helgoland

Handelsschiffe und Fischkutter, die in Helgoland Güter anlanden wollten, mußten entweder ihre Waren auf kleine Boote umladen oder fuhren selbst in die Nähe des Strandes am Unterland der Insel, wo die Ware durchs Wasser ans Ufer getragen werden mußte, wenn sie sich nicht mit ihrer Ladung trockenfallen ließen oder bei entsprechendem Wasserstand auf den Strand gezogen wurden. Das Anlandbringen der Waren und der Passagiere wurde durch den Einsatz von Wagen (sogenannte Stechwagen), die über den Strand je nach Tide in das Wasser gerollt wurden, oder durch ins Wasser gebaute kleine Stege verbessert (Abb. 5 und 6).

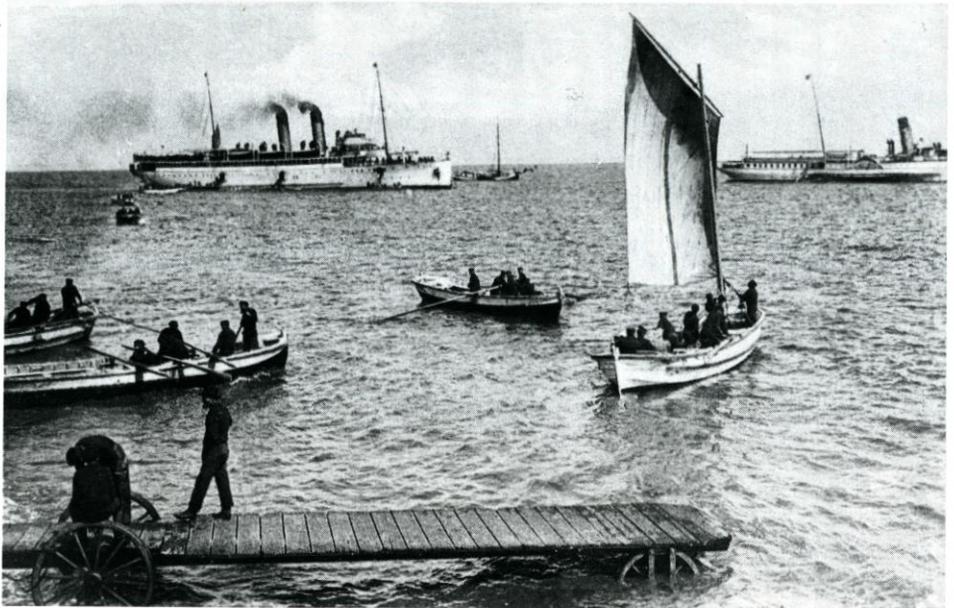
Abb. 6: Südstrand mit „Stechwagen“. Foto: Archiv P.-H. Sahling, Helgoland

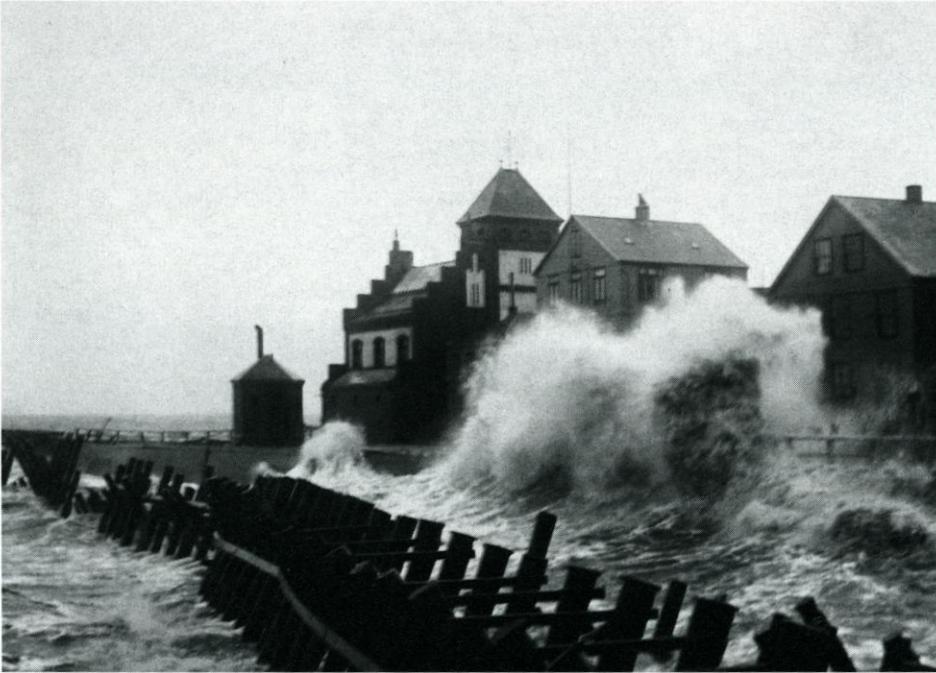
Zunehmende Bebauung des Unterlandes erforderte auch Uferschutzmaßnahmen. So wurden im 19. Jahrhundert verschiedene Bauwerke für den Strandschutz mit unterschiedlichen, zumeist negativen Erfolgen errichtet, bis der Bau einer massiven Uferschutzwand verwirklicht werden konnte (Abb. 7).

Abb. 7: Uferschutzmauer mit Biologischer Anstalt, 1926. Foto: Archiv Schensky, Helgoland

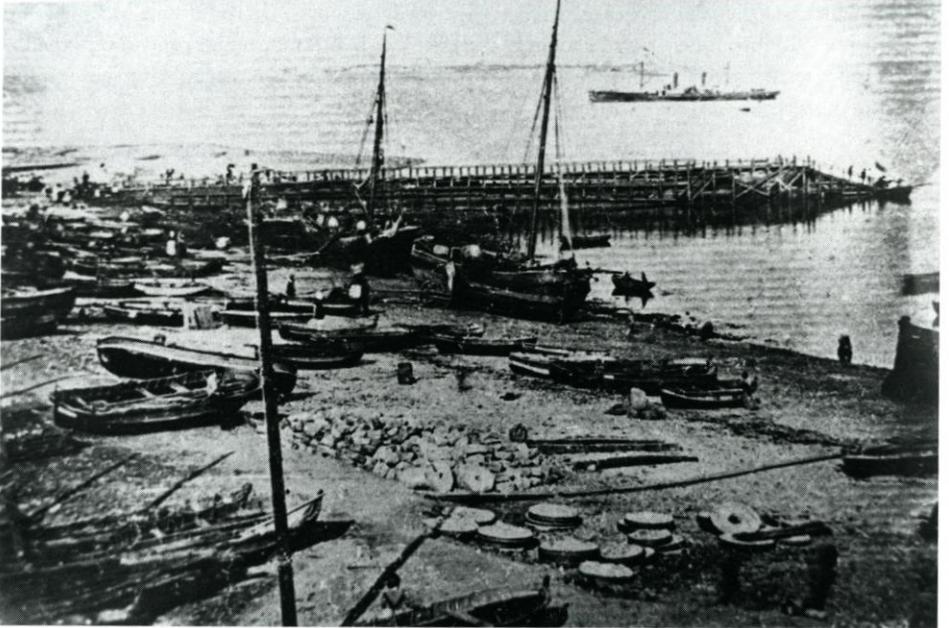
Der vor allem als Lager- und Landeplatz dienende südliche Teil des Strandes lag teilweise im Schutz dieser Bauwerke. Dieser Schutz wurde 1872 durch den vom englischen Gouverneur MAXSE veranlaßten Bau einer hölzernen, mit Geröll ausgekofferten ersten Brücke, der Gemeindelandungsbrücke, verbessert (Abb. 8, vergl. Abb. 1 und 2). Diese wie eine Bühne wirkende Brücke wurde 1883 verlängert, 1904 durch Sturmfluten teilweise zerstört, wieder instandgesetzt und 1907 wegen zunehmender Versandung durch eine Stahlkonstruktion verlängert. Die stählerne Brücke wurde später mit einer Spundwand dichtgesetzt und durch einen Wellenbrecher nochmals verlängert.

Abb. 8: Gemeinde-Landungsbrücke, 1872. Foto: Archiv P.-H. Sahling, Helgoland

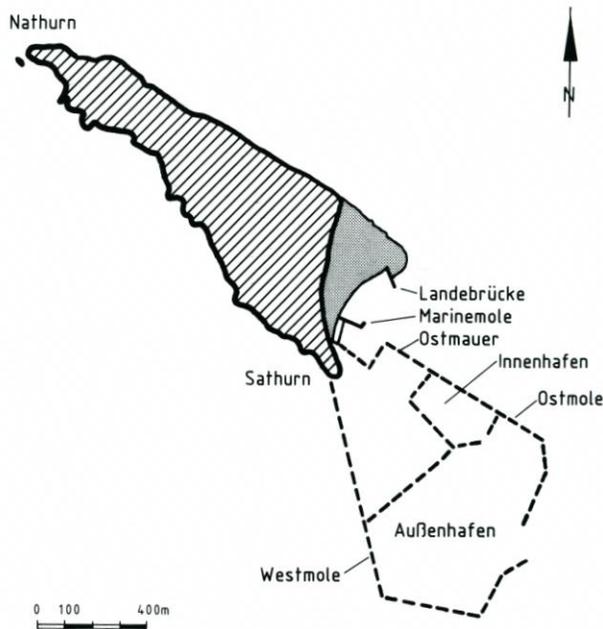
Die geologische Struktur des Inselsockels mit flachen Unterwasserklippen war mit ausschlaggebend für die Linienführung der den Hafen umfassenden und schützenden Wellenbrecher. Von der Südspitze der Insel wurde eine auf 900 m Länge in südliche Richtung verlaufende und dann nach Osten abknickende Mole zum Schutz gegen West- und Südweststürme vorgesehen. Zum Schutz der geplanten Hafenbecken und des Hafengeländes vor Nord- und Oststürmen wurde die Ostmole geplant. Die Molen umfaßten eine Hafenfläche von 50 ha. 20 ha sollten als Landfläche, 30 ha als Wasserfläche zur Verfügung stehen. Bedeutsam für die Planung des Hafens an dieser Stelle war auch die bereits vorhandene und für den Umschlag der Baumaterialien nutzbare Marinemole (Abb. 11).

Abb. 11: Planung eines Marinehafens, 1906

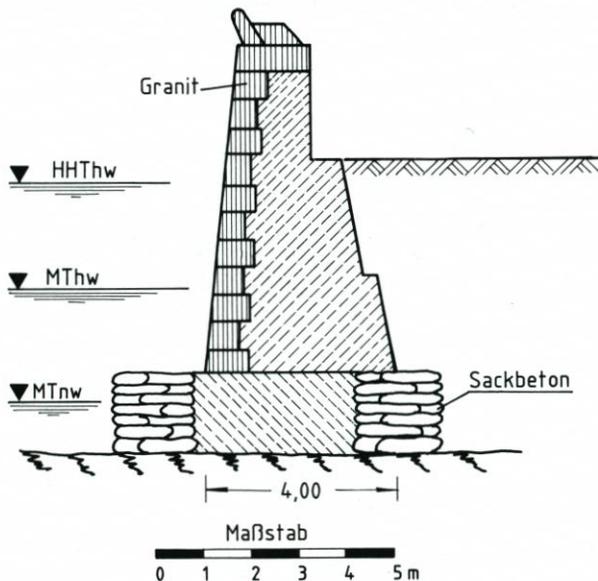
1908 wurde mit dem Bau der Westmole an der Südspitze der Insel begonnen. Auf 440 m Länge wurden zwei parallel verlaufende, 1,5 m breite und je nach Wassertiefe bis zu 2,0 m hohe Fundamentstreifen gelegt. Diese bestanden aus mit Beton gefüllten Säcken, die im Tidebetrieb von Hand auf dem felsigen Untergrund im Verband abgelegt wurden. Diese Methode war eine für damalige Verhältnisse einfache, aber sichere Art der Herstellung von Unterwasserbeton ohne Großgerät bzw. Gerüst.

Zwischen den Fundamentstreifen wurde Schüttbeton eingebracht und dann der Molenkörper aufgesetzt. Dieser bestand auf der Seeseite aus vermauerten Granitquadern, die zugleich als Schalung für den Stampfbeton dienten, nachdem auf der Innenseite eine Holzschalung aufgestellt worden war.

Der über Niedrigwasser aufsteigende Molenkörper wurde, wie oben beschrieben, aufgebaut. Die so auf 650 m Länge hergestellte Mole wurde entsprechend dem Baufortschritt im Zuge der Aufspülarbeiten zur Herstellung des Hafengeländes hinterfüllt. Dieser von 1908 bis 1912 hergestellte und hinterfüllte Molenabschnitt stellt in seinem Grundaufbau die noch heute vorhandene Westmauer dar (Abb. 12).

Abb. 12: Querschnitt der Westmole (Westmauer), Station 0-440, 1908

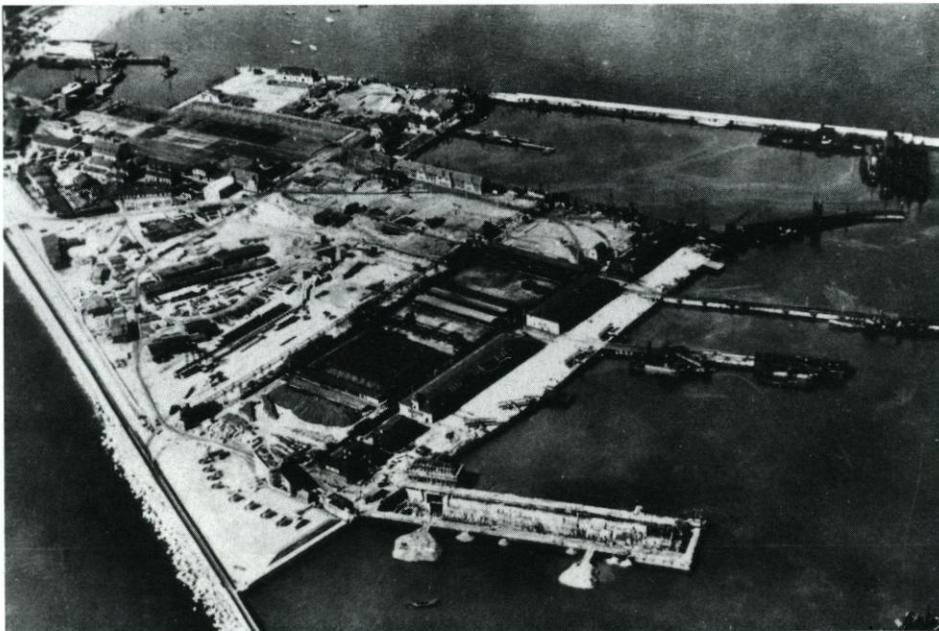
Abb. 20: Marinehafen mit Trockendock, 1916. Foto: Archiv Stiftung Nordseemuseum, Pinneberg

Um Schiffe in Helgoland reparieren zu können, wurde während des 1. Weltkrieges ein Trockendock mit einer nutzbaren Länge von 110 m und einer Sohlenbreite von rd. 12 m am Südrand des Hafengeländes im westlichen Teil des Außenhafens gebaut (Abb. 20). In diesem Bereich kamen Werkstätten und Lagerplätze sowie Hallen für Wasserflugzeuge hinzu. Insgesamt wurden auf dem Hafengelände etwa 40 Gebäude errichtet (Abb. 21 und 22).

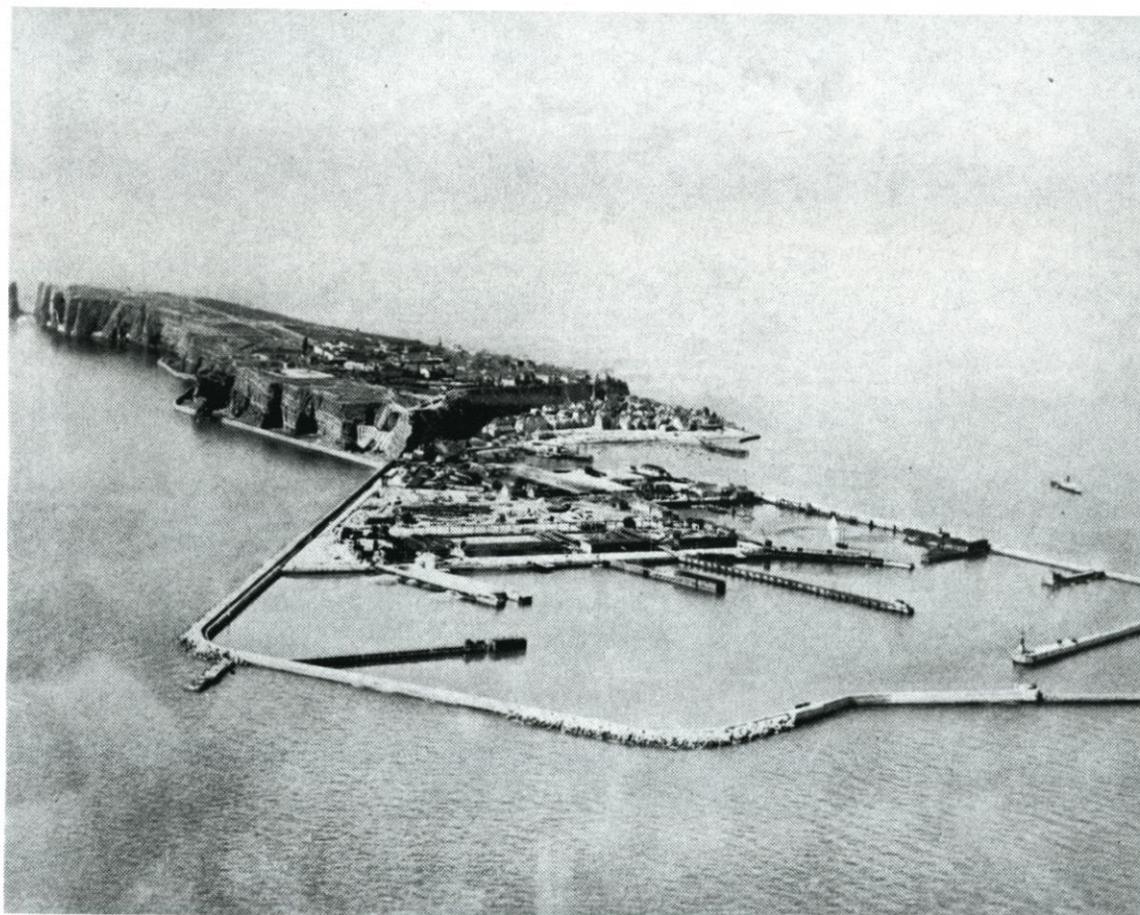
Abb. 22: Luftaufnahme vom Marinehafen, 1918

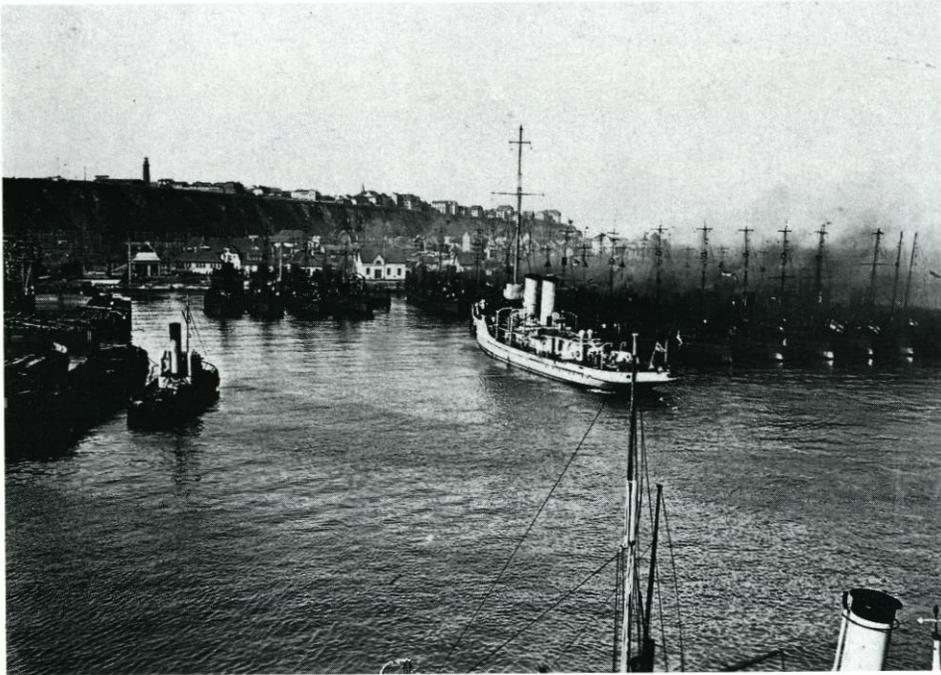
Abb. 23: Marinehafen (Innenhafen)

Während des 1. Weltkrieges zählte man bis zu 100 Marinefahrzeuge, die an einem Tage im Hafen zur Reparatur, Versorgung und Ausrüstung lagen (Abb. 23 u. 24). Auf der Insel und im Hafen waren zeitweise 4000 Soldaten stationiert.

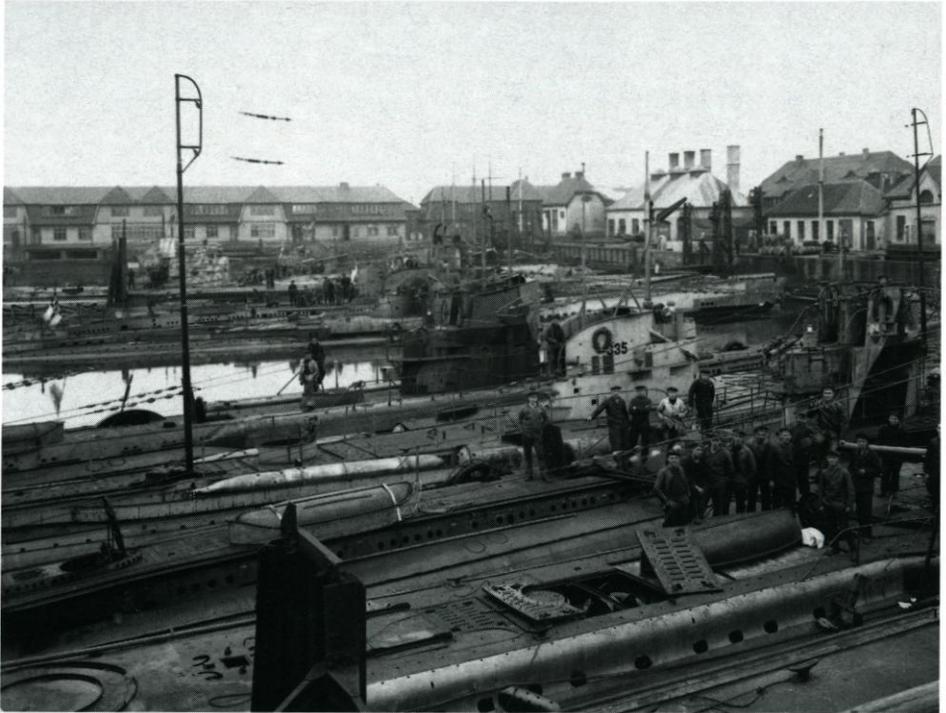
Abb. 24: U-Boote im Innenhafen, 1914. Foto: Archiv Schensky, Helgoland

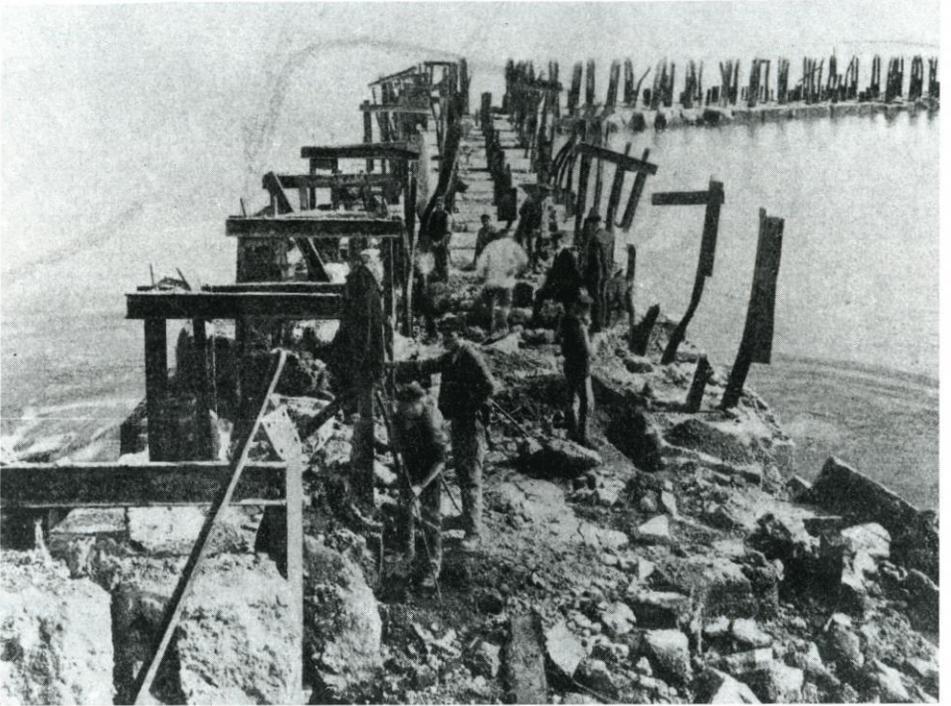
Abb. 26: Zerstörung der Ostmole, 1920/22

Der Scheibenhafen wurde von der Demontage ausgenommen. Von der Westmole durften zunächst nur 100 m, von der Ostmole 500 m stehenbleiben. Weitere Verhandlungen ergaben später, daß von der Westmole (Westmauer) 350 m erhalten werden konnten. Der Ostmolenkopf blieb als Schiffsfahrtszeichen stehen, und von der Ostmole im Bereich von Station 500 bis 800 konnten die unteren Betonblöcke liegenbleiben (Abb. 25 u. 26, vgl. Abb. 17).

Die Ostmole, die nach der Demontage 1920/22 im Innenbereich auf 500 m Länge und mit dem Molenkopf erhalten blieb, wurde anfangs in der Trasse der alten Mole wieder errichtet. Mit hohem Aufwand mußten hier Trümmerreste wie Beton- und Stahlteile beseitigt werden (s. Abb. 26). Abweichend von dem Bauverfahren der West- bzw. Südmole wurde die neue Ostmole in Anlehnung an die Bauweise der alten Ostmole des Bereichs von Station 500 bis 800 errichtet. In den Fels gerammte Breitflansch-Stahlträger mit Rammtiefen von 1,0 bis zu 3,0 m dienten als Tragfahle des Gerüstes, das für den Einbau des Unterbetons und der Betonblöcke notwendig war. Die Betonblöcke wurden nach Einbringen des Unterwasserbetons zwischen die Träger gesetzt (Abb. 38).

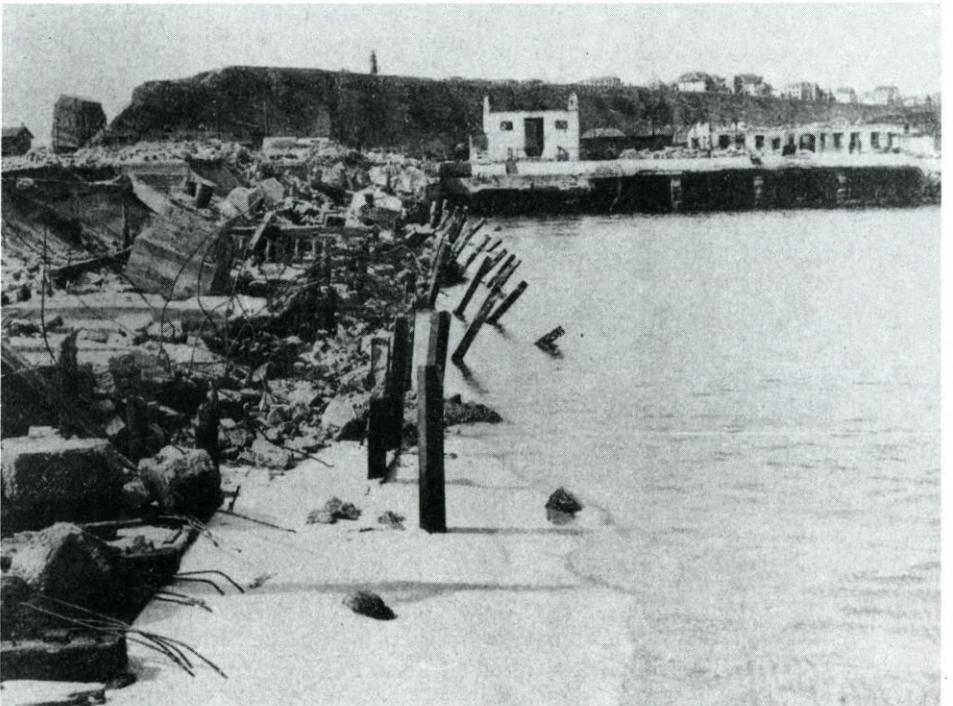
Abb. 27: Zerstörte U-Bootskaje im Innenhafen (Westkaje), 1920/22

Die innerhalb von drei Jahren durchzuführenden Spreng- und Abbrucharbeiten konnten so terminiert werden, daß die hierfür eingesetzten schwimmenden Baufahrzeuge bis zum Ende der Maßnahmen ausreichend Schutz hinter den noch jeweils vorhandenen Teilen der Molen und Dämme fanden. Zum Schluß mußte die noch verbliebene, durch Trümmer bereits eingeeengte Hafeneinfahrt zwischen dem Ostmolenkopf und den Trümmern der Südmole mit Betonblöcken gänzlich blockiert werden. Den Umfang der oft schwierigen Arbeiten und das Ausmaß der Zerstörung sowie bautechnischen Details schildern NÜBLING und BARELMANN, (1924) (Abb. 27, 28).

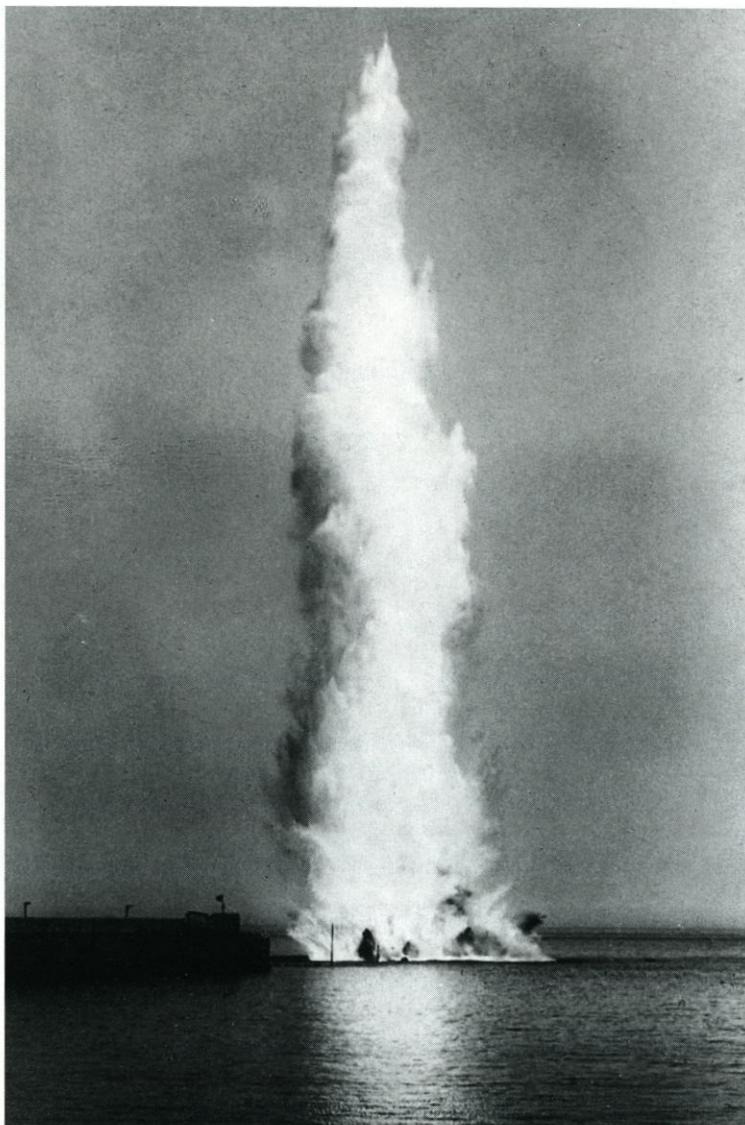
Abb. 28: Sprengung einer Mole, 1920/22. Foto: Archiv M. Knauß, Helgoland

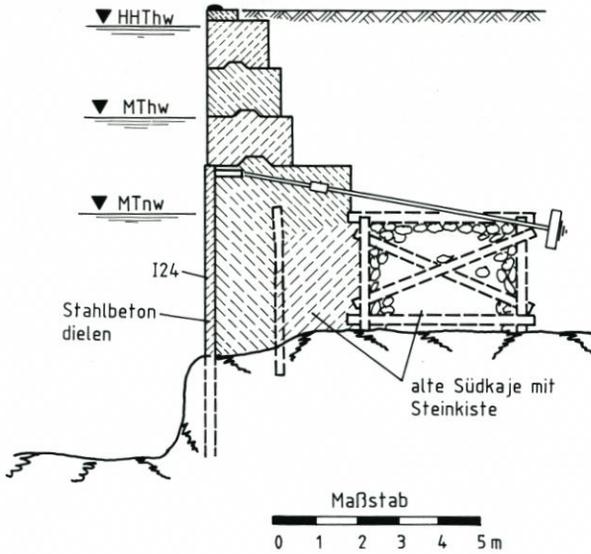
Abb. 31: Querschnitt der Südkaje, 1933/35

Ab 1933 konnten die Sicherungsmaßnahmen im verstärkten Umfang fortgeführt werden. An der Südseite des Hafengeländes entstand eine neue Südkaje in zwei verschiedenen Bauweisen (Abb. 31 und 32). In dieser Zeit konnte auch der Innenhafen (heute Südhafen) nach Wiederherstellung der Westkaje (Abb 33) und nach einer Teilräumung der blockierten Hafeneinfahrt des Außenhafens wieder genutzt werden.

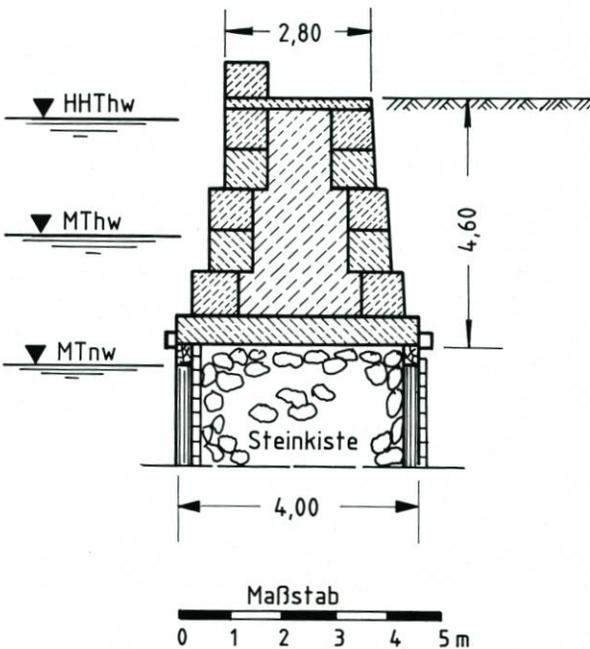
Abb. 32: Querschnitt der westlichen Südkaje, 1933/35

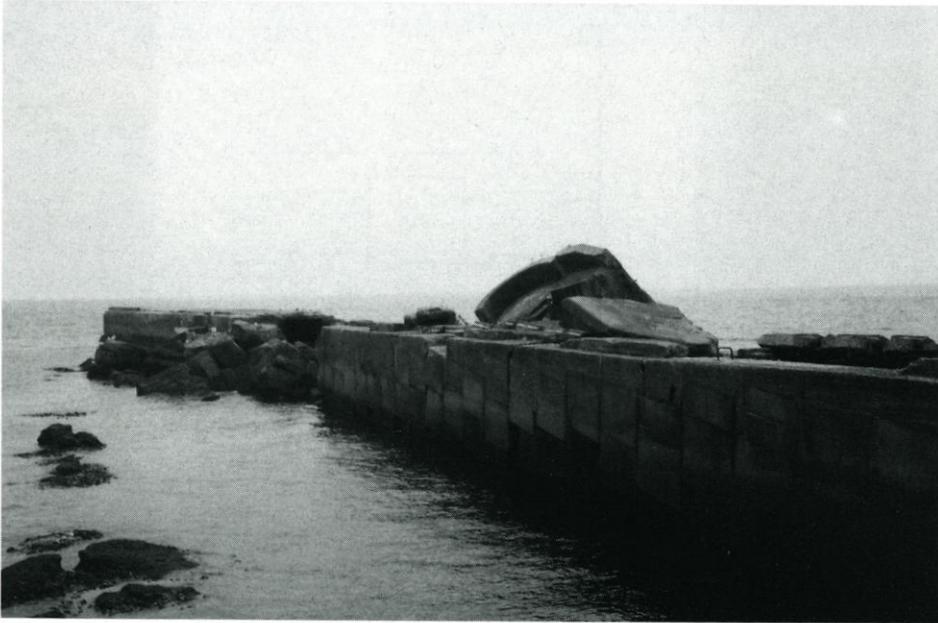
Abb. 34: Reste der verlängerten Westmole, 1940/41 (Zustand 1989)

Beim Bau des über die Station 850 in südliche Richtung hinaus verlängerten Teils der Westmole traten unerwartete Gründungsschwierigkeiten auf. Während bis zu diesem Zeitpunkt die Bauwerke überwiegend auf dem untermeerischen Helgoländer Felssockel gegründet wurden, traf man nunmehr überraschend auf dunkelgrauen, mergeligen weichen Ton. Durch geologische Untersuchungen wurde festgestellt, daß diese Bodenart eine Mächtigkeit bis zu 40 m annehmen kann. Es handelte sich um den seinerzeit bereits auf der Düne festgestellten Skit-Mergelton. Dieser wurde im Bereich des Buntsandstein-Felsens nicht vermutet.

Für die Gründung des Molenkörpers mußte das Verfahren geändert werden. Anstatt des Unterwasserbetons kam wieder eine Schotterschüttung zur Ausführung. Seegang und Strömung verursachten jedoch Unterspülungen und demzufolge kam es zu Setzungen der 100-t-Blöcke. Die Sturmfluten im Herbst 1940 zerstörten Teile dieser Westmole. Die Betonblöcke wurden bis zu mehrere Meter gegeneinander verschoben und setzten sich infolge starker Unterspülungen und Kolkbildungen.

Nach umfangreichen Reparatur- und Sicherungsarbeiten – teilweise mußten die 100-t-Blöcke durch 10-t-Blöcke ersetzt werden – konnte dieser Molenabschnitt noch um 45 m

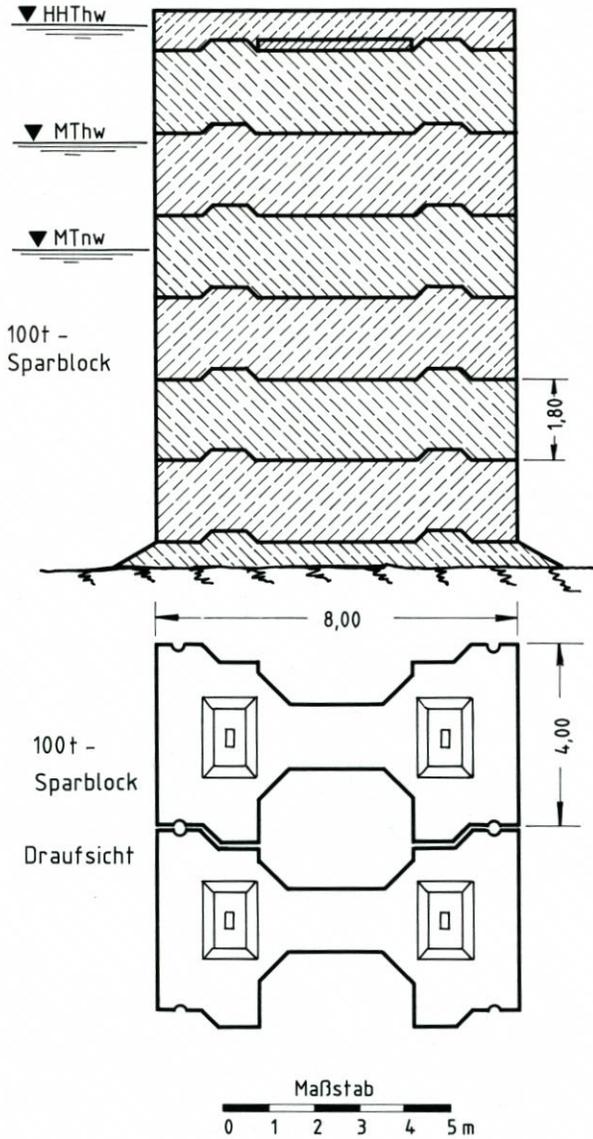
Abb. 36: Querschnitt der Südmole, 1. Teil

Betonblöcke bis zu 100 t Einzelgewicht waren wie bei der Westmole die wichtigsten Konstruktionsteile dieser Mole. Ihr erster Teil wurde schwächer als die alte Mole dimensioniert, da er später hinterspült werden sollte, was jedoch nie durchgeführt wurde (Abb. 36). Im zweiten Teil mußten die Betonblöcke größtenteils in größerer Wassertiefe gegründet werden. Dieser Teil war bis zum Molenkopf als freistehende Schwergewichtsmauer konzipiert. Die Abmessungen sind aus dem Querschnitt Abb. 37 ersichtlich.

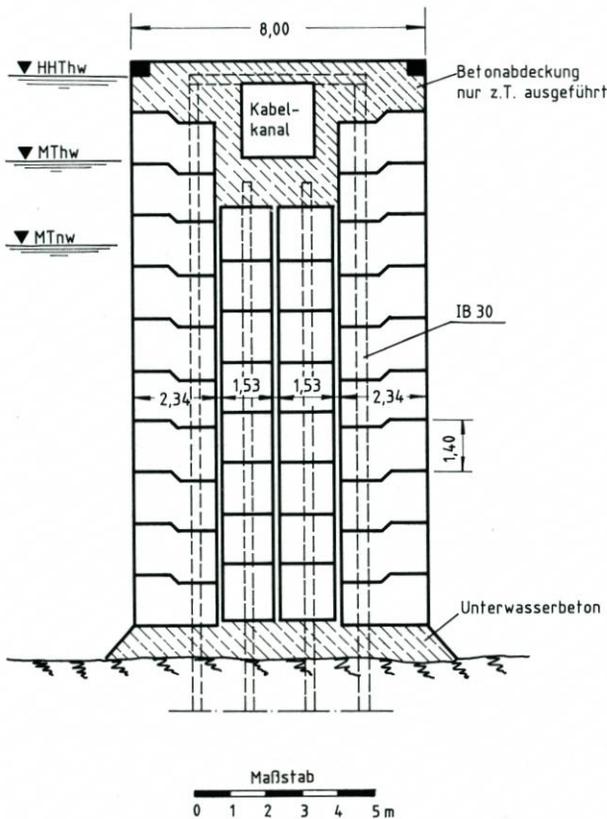
Abb. 38: Querschnitt der Ostmole, 1939

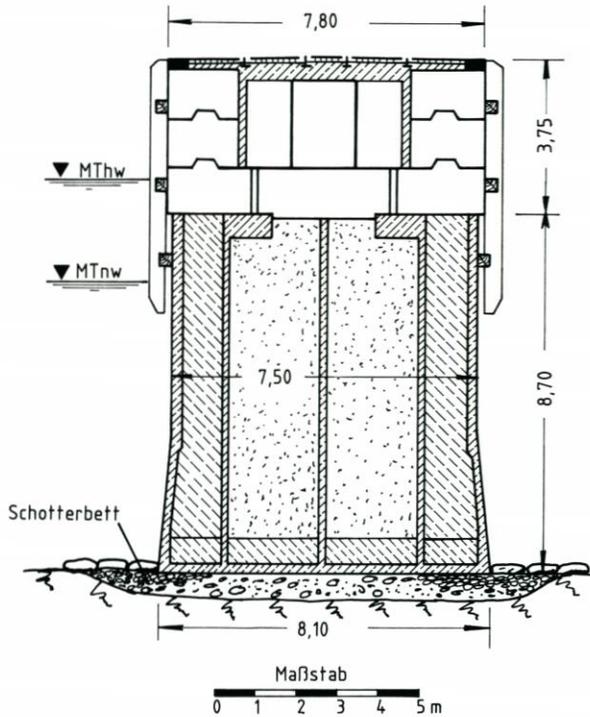
Abb. 41: Querschnitt des Süddammes, 1. Teil, 1939

Für den ersten Teil des Süddammes setzte man an Land gefertigte Betonkästen unterschiedlicher Abmessungen mit 100 t Einzelgewicht mit einem Kran übereinander ins Wasser. Der so zusammengefügte, unten 8,10 m, oben 7,80 m breite und 8,70 m hohe Gründungsteil wurde teilweise mit Beton beballastet, auf Position geschwommen, auf das Schotterbett abgesenkt und später mit Sand verfüllt (Abb. 41). Nach Einbau des aus Einzelteilen zusammengesetzten ersten Senkkasten stand für den Weiterbau des Süddammes ein 1600-t-Schwimmdock zur Verfügung. In diesem Schwimmdock konnten zwei Senkkästen von je 25 m Länge zugleich im ganzen hergestellt werden. Konstruktion und Abmessungen der vier Senkkästen des zweiten Teils zeigt Abb. 42.

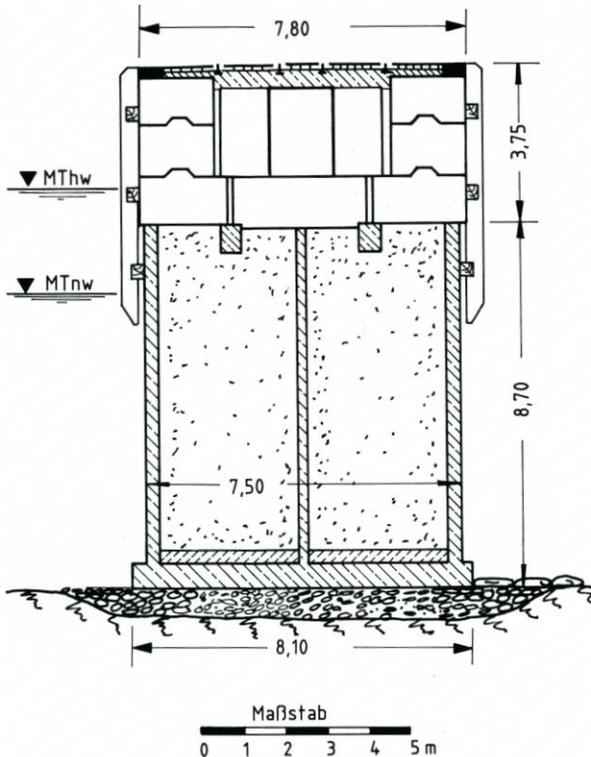
Abb. 42: Querschnitt des Süddammes, 2. Teil, 1940

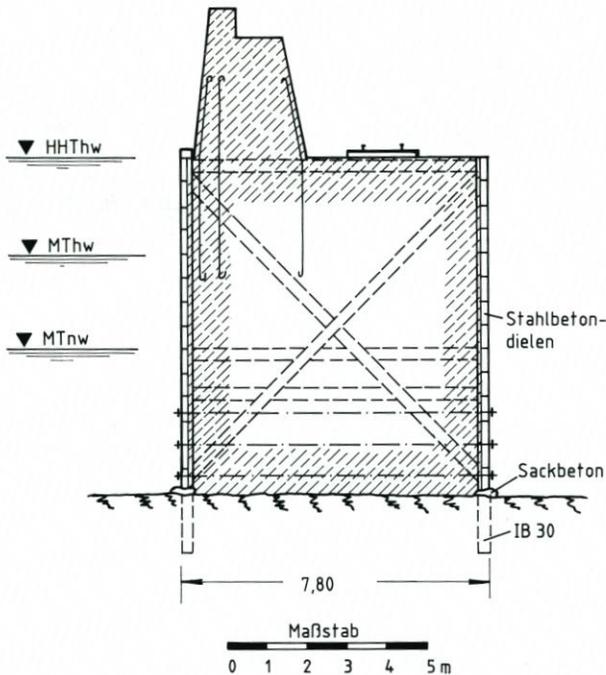
Abb. 44: Querschnitt der Nord-Ostkaje des Nordosthafens, 1939

Auch in diesem Inselbereich war der anstehende Fels rammfähig. So wurde für den Bau der Molen bzw. der späteren Ufermauern eine Gerüstbauweise gewählt. Breitflanschträger wurden jochweise gerammt und ausgesteift. Landseitig wurden zwischen den Flanschen Holzbohlen, seeseitig Rund- bzw. Kanthölzer eingelassen und die Joche mit hölzernen Querschotten ausgesteift. Der Zwischenraum wurde mit Schüttsteinen, Felsgeröll und Sand aufgefüllt. Vor dem Stahlgerüst wurde später wasserseitig eine Spundwand gerammt, horizontal verankert und das Bauwerk für Schiffsliegeplätze ausgestattet (Abb. 44). In größeren Wassertiefen wurde die Steinkistenbauweise gewählt.

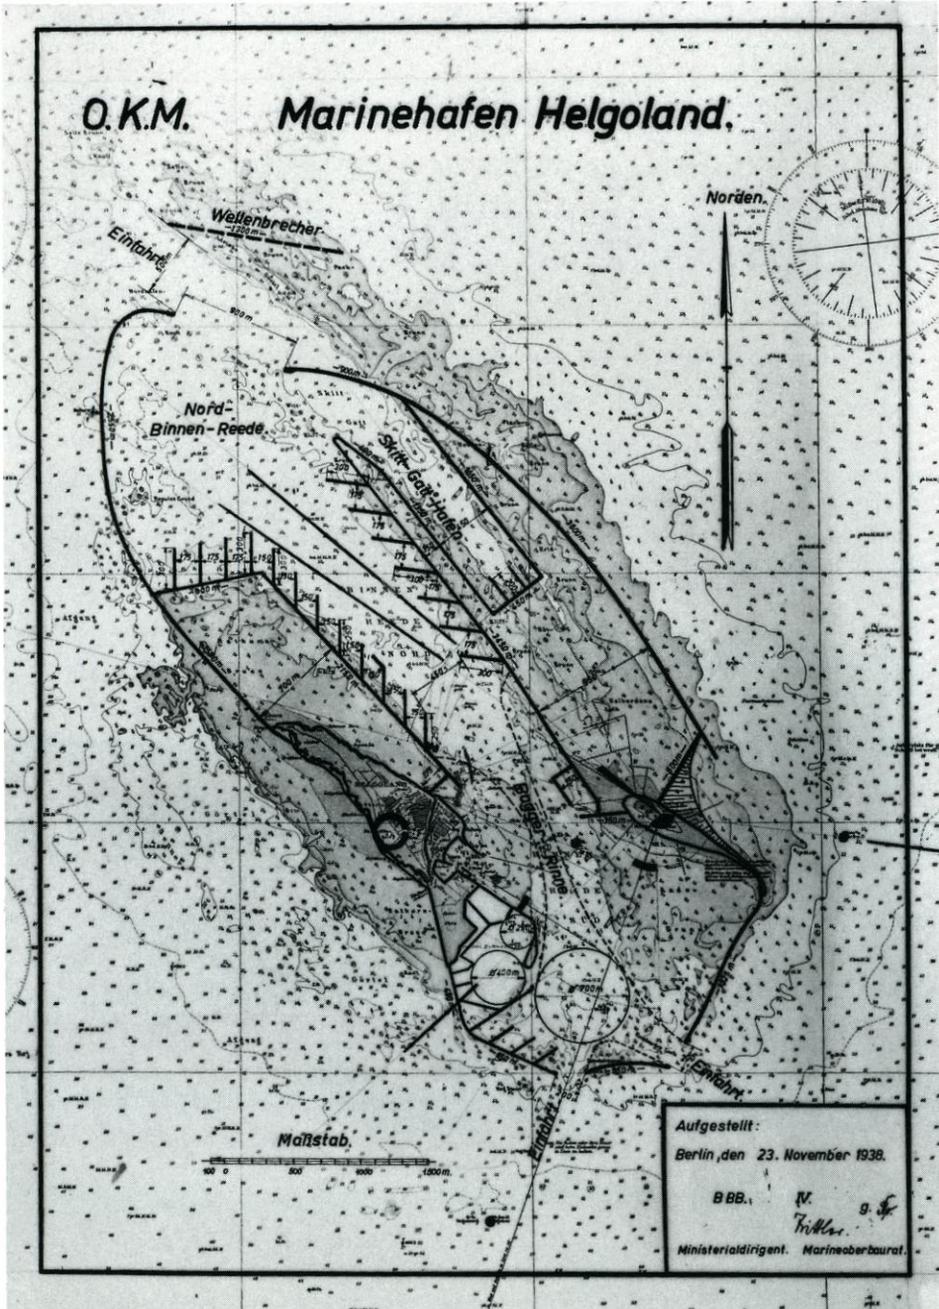
Abb. 47: Lageplan Marinehafen, 1943
