# Die Küste

Heft 49 – 1990

Vorwort . . . . .	V
SPAETH, CHRISTIAN, Prof. Dr. Zur Geologie der Insel Helgoland . . . . .	1
SIEFERT, WINFRIED, Prof. Dr.-Ing. Tide, Windstau, Seegang im Raume Helgoland . . . . .	33
JANKE, KLAUS, Dr. Die Lebensgemeinschaften im Felswatt von Helgoland: Einzigartige Vielfalt an Deutschlands Nordseeküste . . . . .	47
ROSS, PETER-HELMUT, Dr. Beitrag zur Ingenieurgeologie Helgolands . . . . .	71
HOLLMER, UWE, Dipl.-Ing. Helgolands Schiffsfahrtszeichen . . . . .	81
ROHDE, HANS, Dr.-Ing. Die Pegel auf Helgoland . . . . .	125
THIEMANN, JÜRGEN, Dipl.-Ing. Die Geschichte der Hafenanlagen der Insel Helgoland bis 1952 . . . . .	141
RÖBEN, JOHANN, Dipl.-Ing. Hafenbau auf Helgoland nach dem 2. Weltkrieg . . . . .	187
SCHINDLER, JOHANNES, Dipl.-Ing. LINDEMANN, HUBERT, Dipl.-Ing. Bau und Instandsetzung kommunaler Hafen- und Uferanlagen der Insel Helgoland seit 1952 . . . . .	205
THIEMANN, JÜRGEN, Dipl.-Ing. Zur Geschichte der Südwest-Schutzmauer der Insel Helgoland . . . . .	237

Vorwort zu dem Sonderheft „Helgoland“  
in der Schriftenreihe „Die Küste“

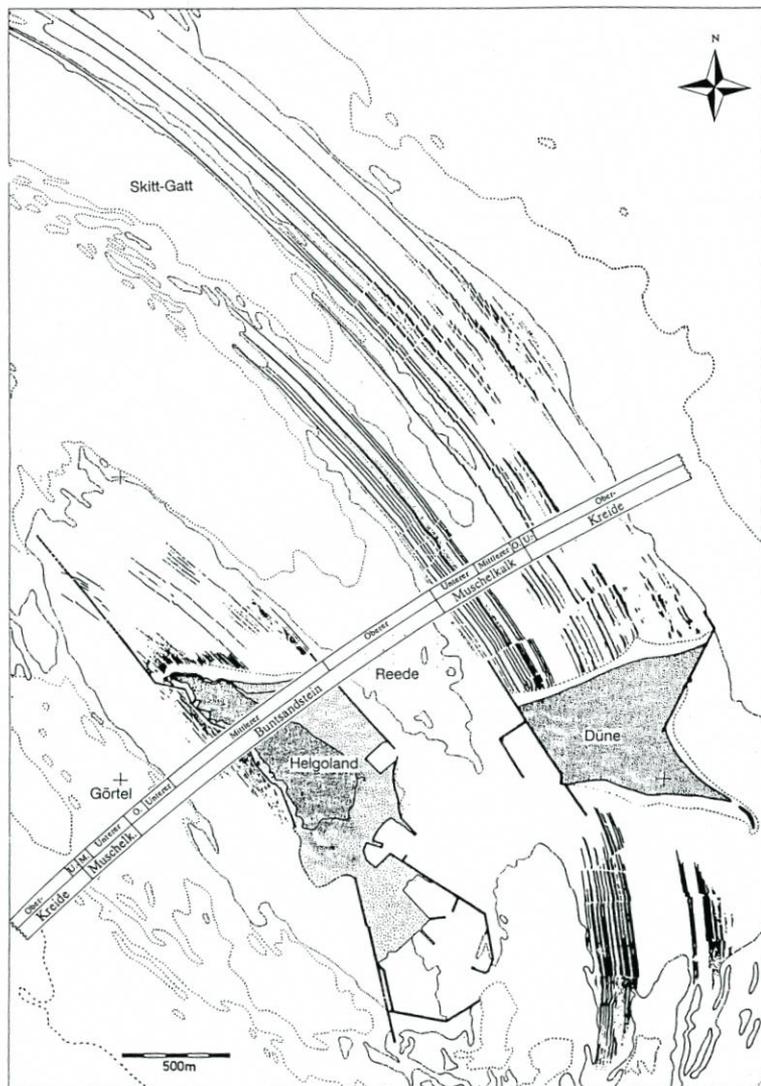
Abb. 1. Übersichtskarte des Inselraumes Helgoland mit Verbreitung der untermeerischen Gesteinsfolgen (verändert, nach einer Luftbildvorlage entwickelt von BRUUN-PETERSEN u. KRUMBEIN, 1975)

Die bis 60 m hohe Buntsandsteininsel erreicht mit den Hafengebäuden im Südteil annähernd 2200 m Länge und mit dem an der Nordostseite künstlich gewonnenen Unterland nahezu 800 m Breite. Ursprünglich umfaßte sie ohne künstliche Bauten nur etwa 0,3 Quadratkilometer Landoberfläche (vergl. Abb. 1).

Die Aufnahmen der tektonischen Strukturen in den tonreichen Folgen des Mittleren Buntsandsteins von Helgoland vor den Sprengungen weisen nach SCHMIDT-THOMÉ (1937; 1987: Abb. 39; 47) eindeutig auf den Ausweitungsbau im Felssockel hin. Die mit 16–20° nach Nordosten einfallende Schichtenplatte zeigt als angehobenes Deckgebirgssegment den leicht bogenförmigen Verlauf („Umlaufendes Streichen“) der Klippenzüge im Nordwesten der Düne (vergl. Abb. 1).

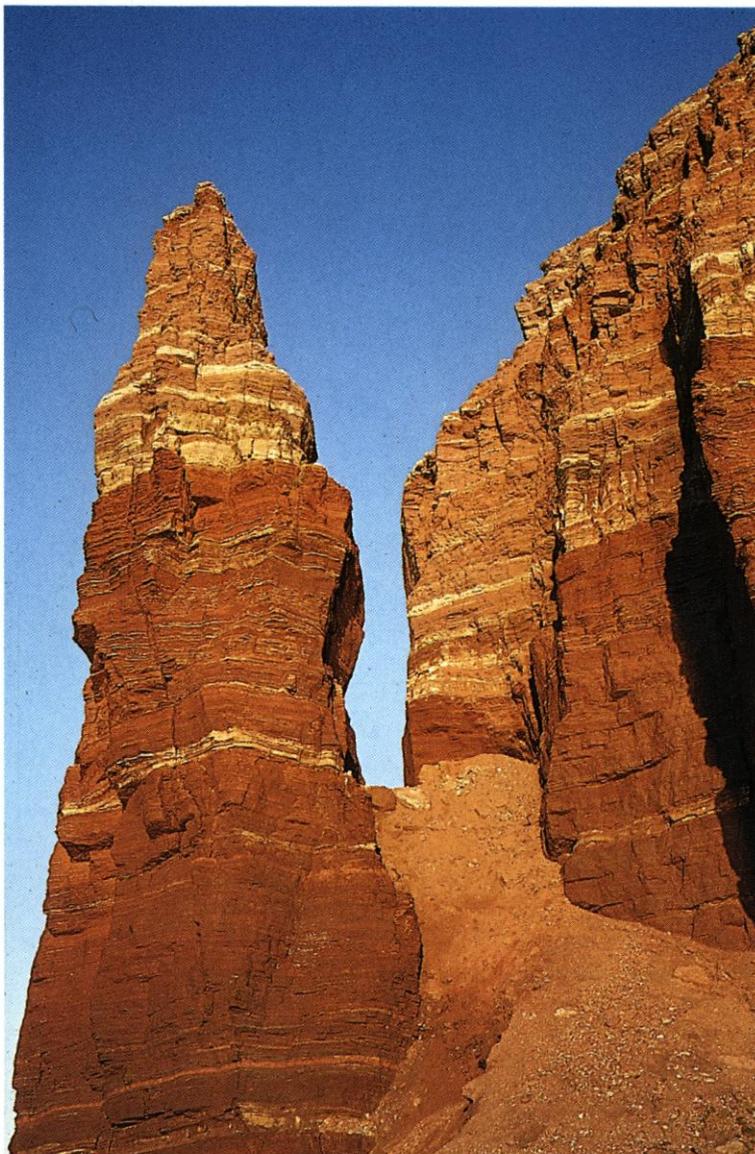
Abb. 2. Felsturm am Nordende der Insel, isoliert durch 1974 erfolgten Gesteinsausbruch der zwischenliegenden Schichten. Volpriehausen- und Detfurth-Folge (oben) mit hellen „Katersand“-Lagen. (Foto SPAETH)

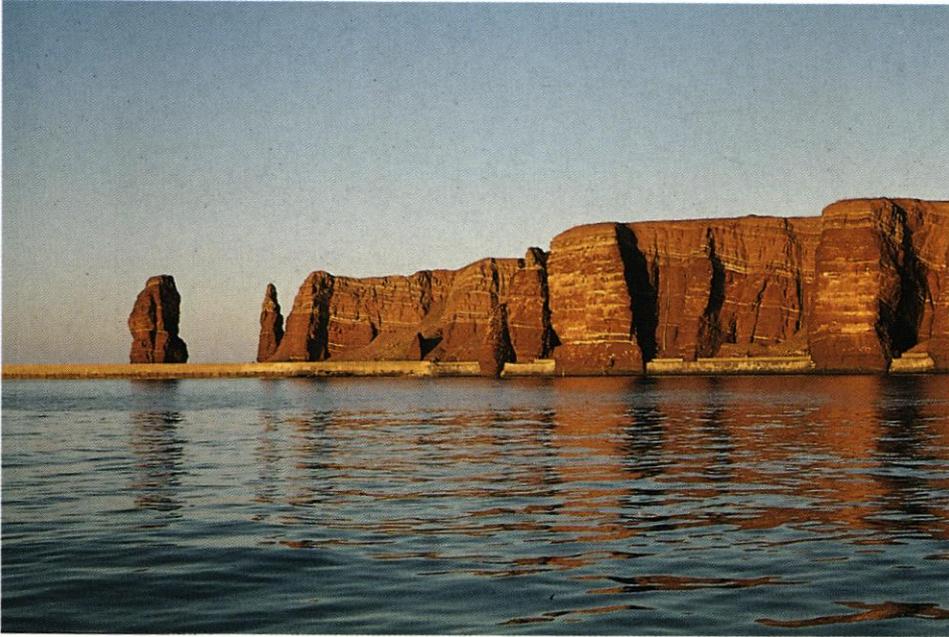
Abb. 3. Nordspitze Helgolands mit „Langer Anna“ und 1974 entstandenem kleinerem Felsturm. Rechts Vogelfelsen ohne Schutzmauer. Dunklere Serie des mittleren Buntsandsteins: Volpriehausen-Folge, darüber Detfurth-Folge. In beiden Serien ist die Schichtung durch helle „Katersand“-Lagen betont. (Foto SPAETH)

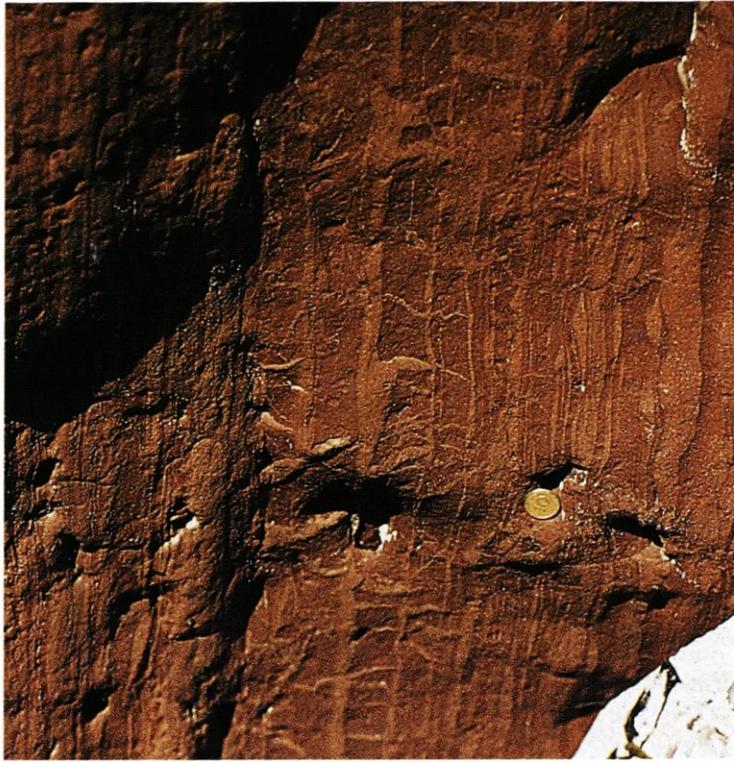
Abb. 4. Lagen gefüllter und durch Setzung verbogener Trockenrisse im mittleren Buntsandstein. Felsbasis der „Langen Anna“. (Foto SPAETH)

In diesen Lagen zeigen die Schichtoberseiten häufig polygonale „Netzleisten“ im Zentimeter- bis Dezimeterbereich, die sich im seitlichen Anschnitt als die etwas gröberkörnigen Ausfüllungen ehemaliger Trockenrisse erkennen lassen. Diese nach unten spitz zulaufenden Ausfüllungen sind in den meisten Schichten durch die spätere Setzung des tonreichen, ehemals aufgerissenen Sediments mehr oder weniger stark seitlich verbogen (vergl. Abb. 4).

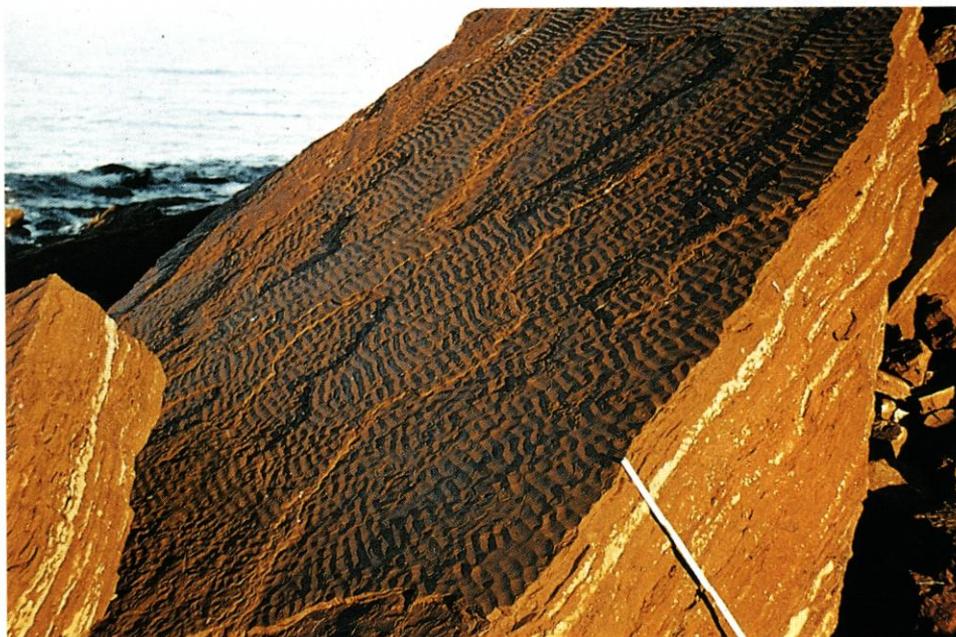
Abb. 5. Herabgestürzter Buntsandstein-Block mit fossilen Rippelmarken (Strömungsrippeln) auf einer Schichtfläche. Nordspitze Helgolands (Länge des sichtbaren Maßstabs: 70 cm). (Foto SPAETH)

Sie dokumentieren ein häufiges Trockenliegen des Ablagerungsraumes, da sie sich unter Wasser nicht bilden können. Demgegenüber sprechen die sehr zahlreich ausgebildeten, oft nur cm-starken Lagen mit Rippelschichtung für eine zeitweise Wasserbedeckung. Sowohl die im Querschnitt asymmetrischen Strömungsrippeln mit flacherem Luvhang als auch die symmetrisch gebauten Oszillationsrippeln geben im anstehenden Gestein deutliche Hinweise auf wechselnde Fließ- und Windrichtungen im Sedimentationsgebiet (vergl. Abb. 5).

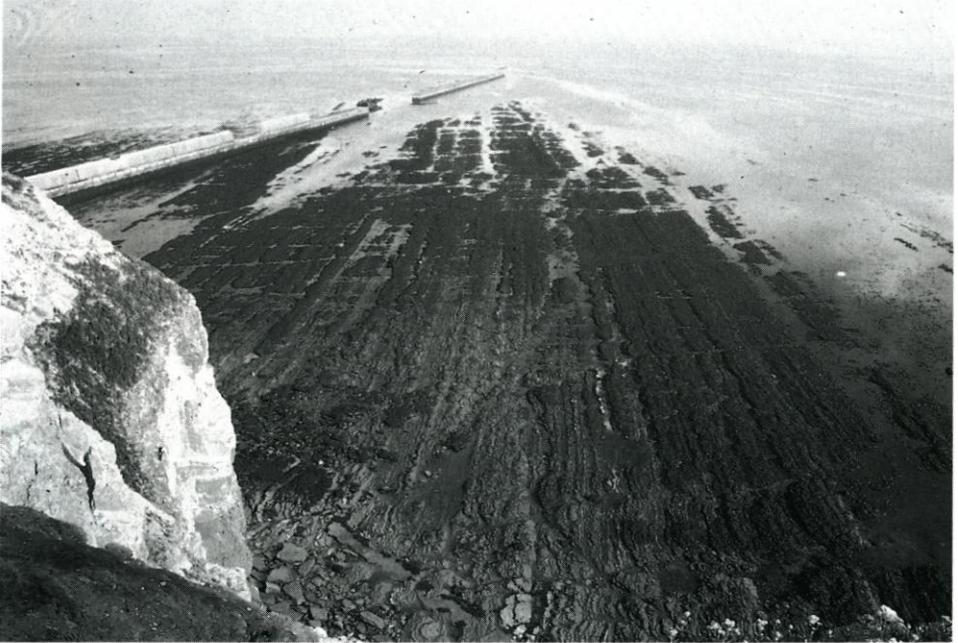
Abb. 6. Ausschnitt des nördlichen Helgoländer Felswatts auf der Brandungsplattform (Abrasionsterrasse) im Buntsandstein östlich des Nord-Schutzdammes bei Niedrigwasser. Die Schichtköpfe sind weitgehend von großen Algen (Seetang) bewachsen. (Foto K. JANKE)

Besonders im nördlichen Klippenbereich sowie im vorgelagerten Felswatt (vergl. Abb. 6) finden sich der Schichtung folgende, oft auch wolkeförmig verteilte Imprägnationen einer Kupfervererzung im ringsum ausgebleichten Buntsandstein. Auch Überzüge sowie Kleinkristalle von Sekundärmineralien des Kupfers wie Azurit (tiefblau) und Malachit (grün) treten häufiger in

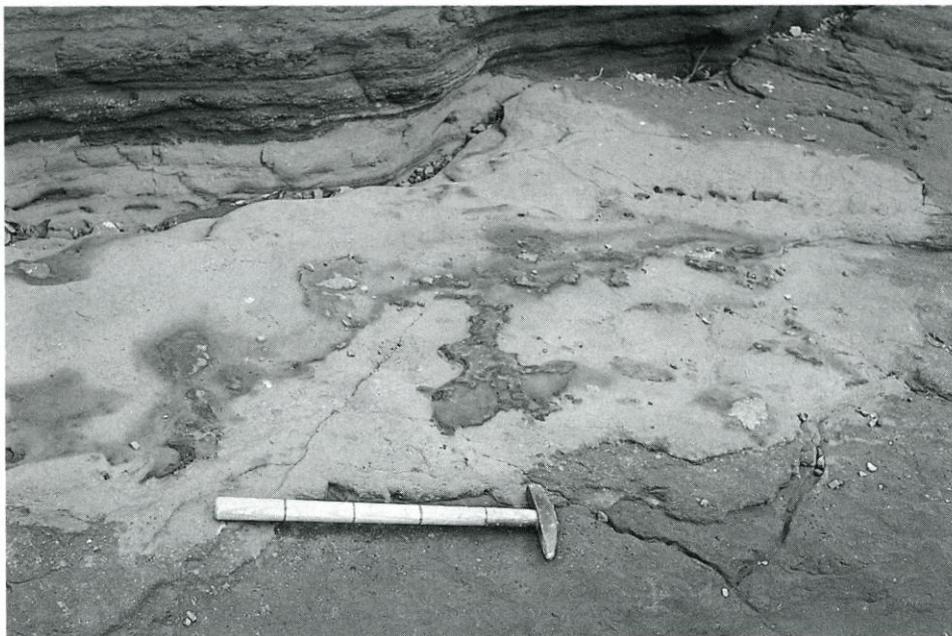
Abb. 7. In Schichtlage verbreitetes Rotkupfererz (Cuprit) im Basisbereich der Detfurth-Folge mit Ausbleichung des Buntsandsteins um Sekundärmineral-Niederschläge (Malachit). Nordküste. (Hammerlänge: 50 cm). (Foto SPAETH)

drusenartigen kleineren Hohlräumen u. a. neben blaugrünem Chrysokoll (Kieselkupfer) auf. In der Form dichter dunkler Adern oder Lagen handelt es sich um Anreicherungen von Rotkupfer-Erz oder Cuprit (vergl. Abb. 7). Dieses dunkle Erz findet sich auch als merklich schwere kleinere Brandungsgerölle in Spalten und Vertiefungen des Felswatts zusammengespielt.

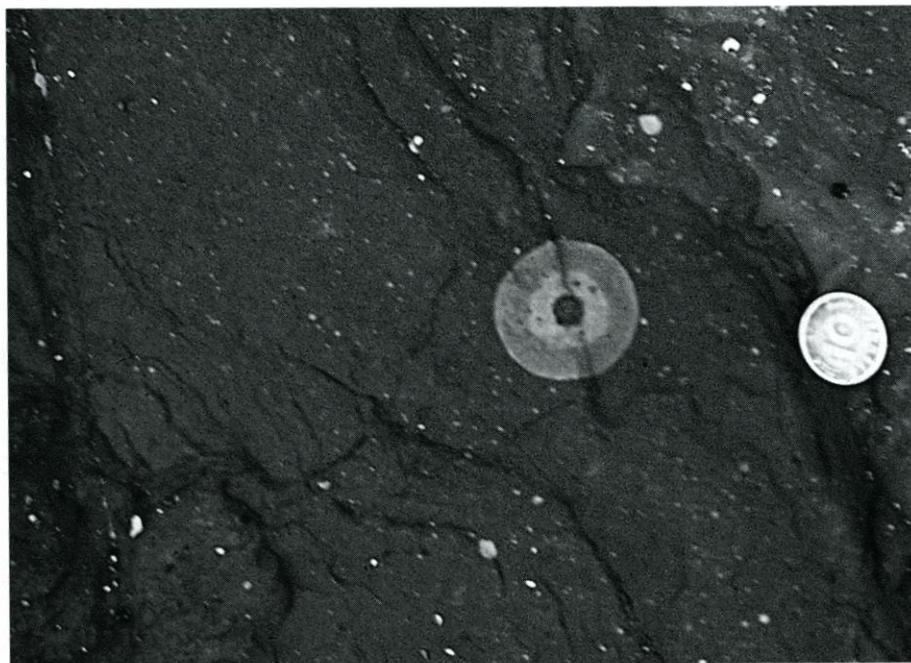
Abb. 8. Zonarer Bleichhof um kleine Einlagerung von Schwermetallerz im Buntsandstein. Lose Gesteinsplatte im nördlichen Klippenbereich. (Als Maßstab: 10-Pf-Münze.) (Foto SPAETH)

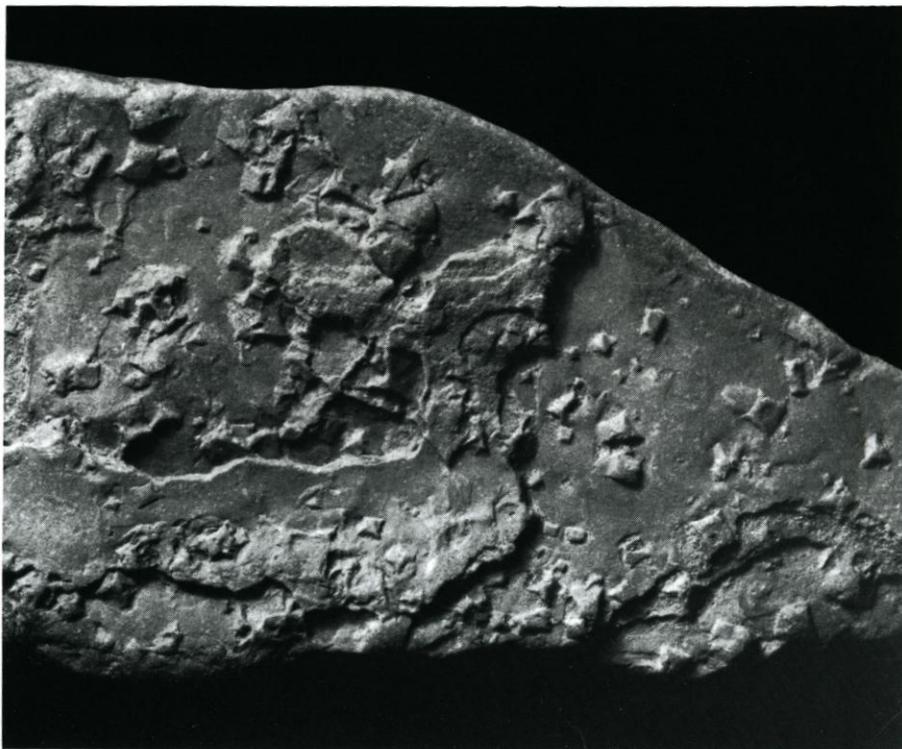
Abb. 9. Abprägung aufgelöster kleinerer Steinsalz-Kristalle (Steinsalz-Pseudomorphosen) im Buntsandstein als Anzeichen für Austrocknung einer salzhaltigen Wasserbedeckung. Lose unter den Südwestklippen gefundenes Gesteinsplättchen (Maßstab: 1 cm). (Foto LIERL)

Für zeitweise Übersalzung und Eindunstung der flachen Wasserbedeckung sprechen Pseudomorphosen nach Steinsalz- und Gipskristallen (feines Sediment füllte die durch Auflösung dieser Kristalle entstehenden Hohlräume auf und prägte so die einstigen Umrisse im Gestein ab), (vergl. Abb. 9).

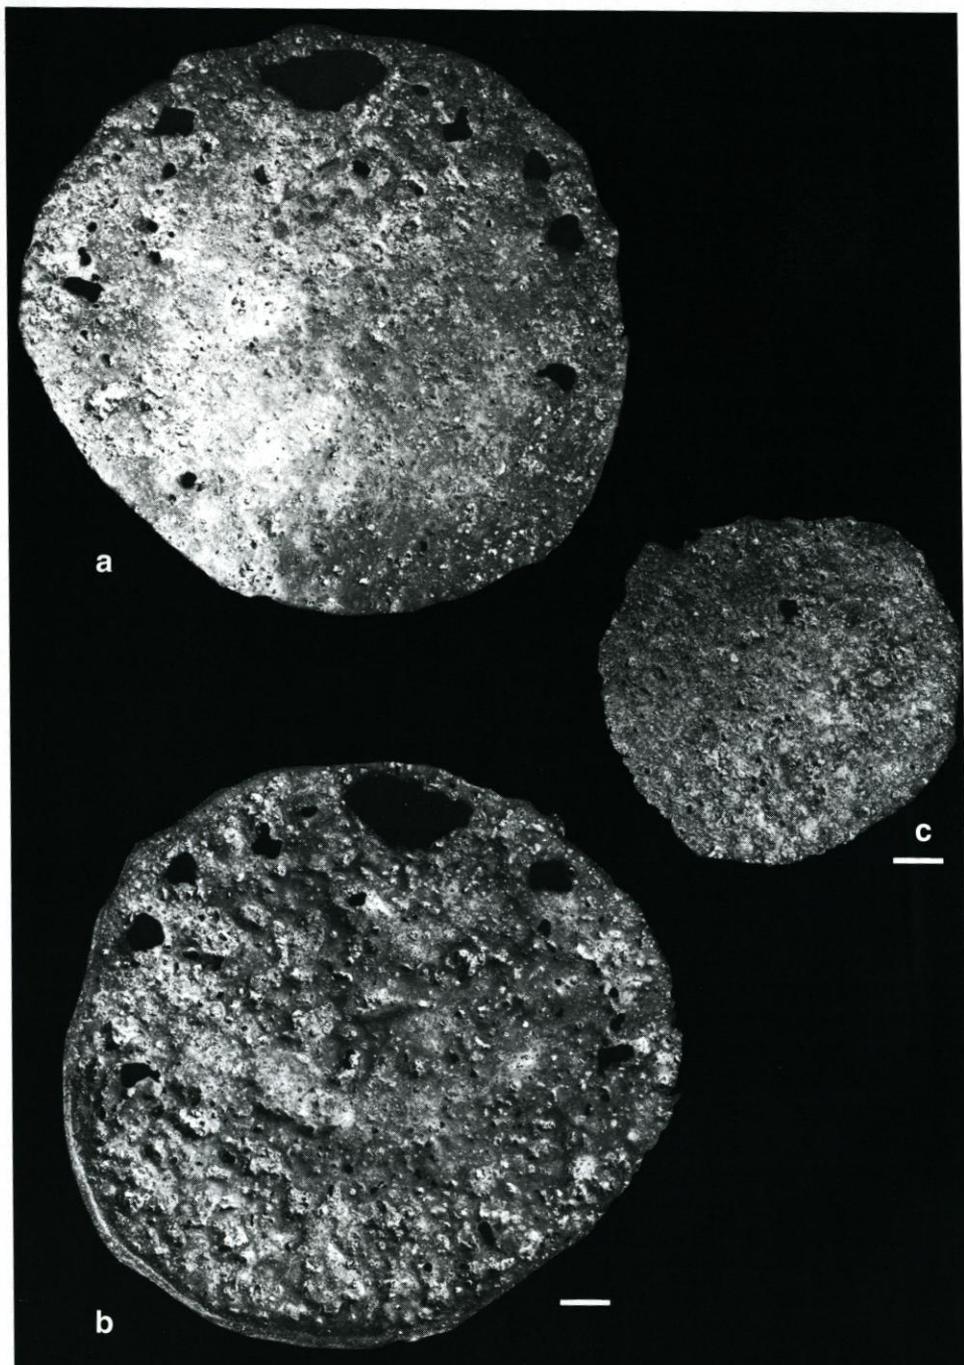
Abb. 10. Plattenförmige Gußkuchen aus Rohkupfer, das bis in das 12. Jahrhundert aus Helgoländer Kupfererz auf der Insel erschmolzen wurde. Tauchfunde südöstlich Helgoland: a) randlich blasig durchbrochene Platte, Oberseite; b) Unterseite derselben Platte; c) kleinere Rohkupferplatte, Oberseite (Maßstablänge: 4 cm). (Foto LIERL)

Die bereits durch HOFFMANN (1822) und in der Folgezeit häufiger angegebenen Kupfervererzungen in den Lagen des Mittleren Buntsandsteins der Insel wurden zusammen mit neueren Tauchfunden frühgeschichtlicher Rohkupferplatten (vergl. Abb. 10) erneut untersucht und von STÜHMER, SCHULZ, WILLKOMM u. HÄNSEL (1978) sowie von SCHULZ (1981) umfassend beschrieben.

Die nach 1951 bei Räumarbeiten auf dem südlichen Helgoländer Felssockel gefundenen runden bis ovalen Rohkupferplatten von 2–4 cm Dicke und bis zu 50 cm Durchmesser stellen nach Untersuchungen von H. D. SCHULZ (1978) Gußkuchen dar, die auf der Insel erschmolzen wurden. Dieses Rohkupfer enthält neben eingeschlossenen Buntsandstein-Stückchen auch Reste von Holzkohle, die eine Radiocarbon-Datierung ermöglichten. Danach wurden die Gußkuchen vor  $710 \pm 100$  Jahren, also im 11. bis 12. Jahrhundert, wahrscheinlich als Zwischenprodukte zur Weiterverarbeitung und Legierung mit anderen Metallen (? zur Bronzeherstellung) gefertigt und sind vermutlich in einer Sturmflut versunken (vergl. Abb. 10).

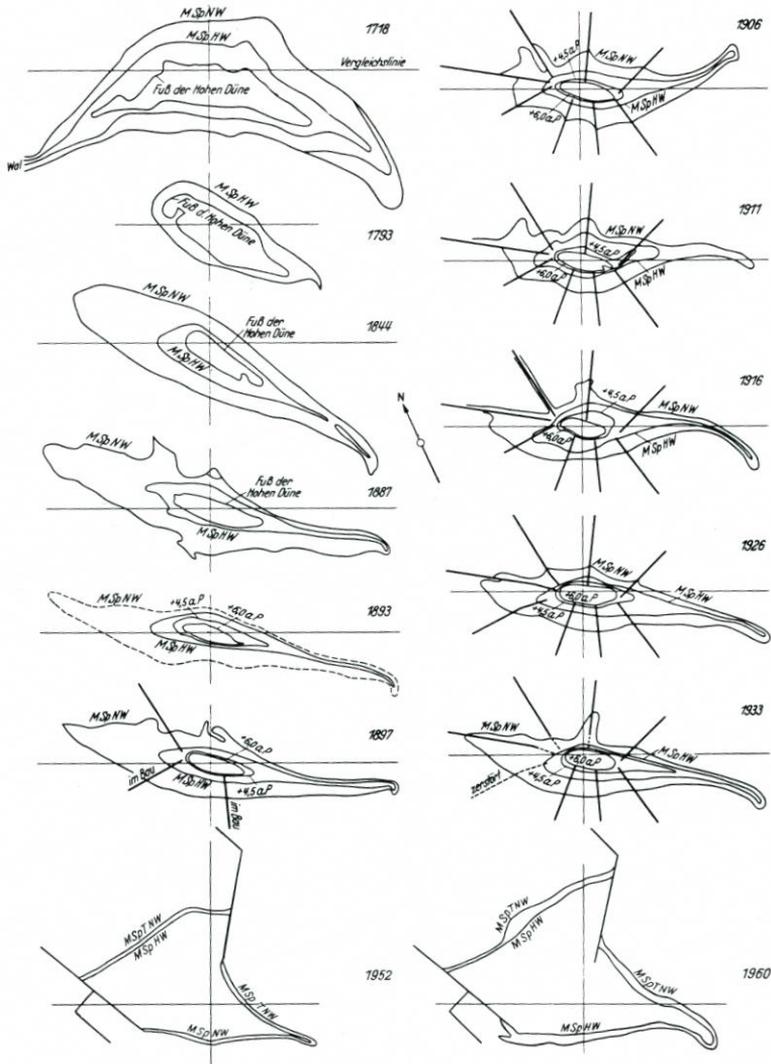
Abb. 11. Die Umrißveränderungen der Helgoländer Düne seit 1738 (nach BÄHR, 1938; zusammengestellt von WÜRSTER, 1961). (Nordrichtung beachten!)

Allein das spitz nach Osten bis Südosten ausgezogene Ende der Düne, die „Aade“ ist unbefestigt geblieben und hat seit den ersten Aufzeichnungen von 1718 bis heute ständigen Umlagerungen durch Meeresströmungen unterlegen (vergl. Abb. 11 nach BAHR, 1938).

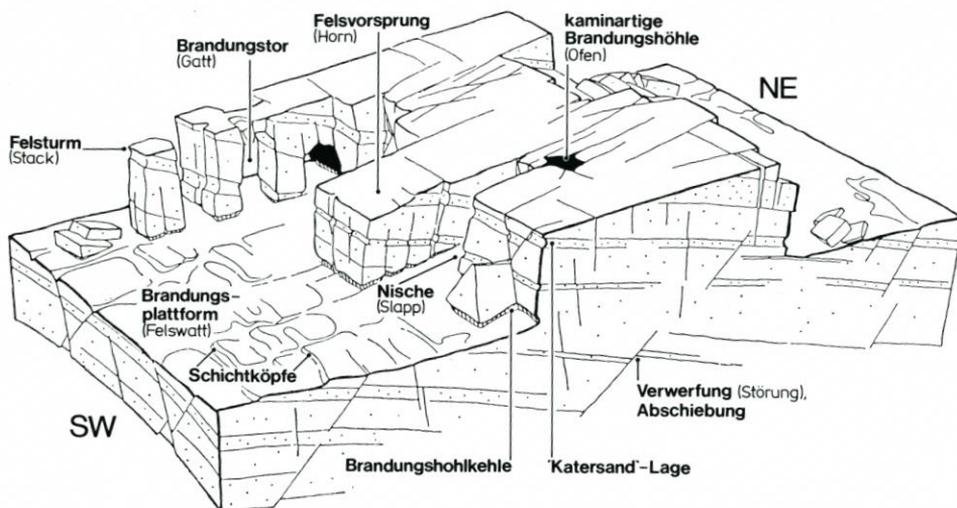
Abb. 12. Blockbild-Übersicht der tektonisch bedingten Felsformen des Buntsandsteins an der südwestlichen Helgoländer Steilküste durch Brandungswirkung. (Verändert nach WURSTER, 1962)

Der Aufbeulungsvorgang im Deckgebirge durch die sich im Untergrund anreichernden und allmählich aufsteigenden Salzmassen bewirkte einen Ausweitungsbau mit bezeichnenden tektonischen Erscheinungsformen in den verstellten Schichtfolgen des Helgoländer Felssockels (vergl. Abb. 12).

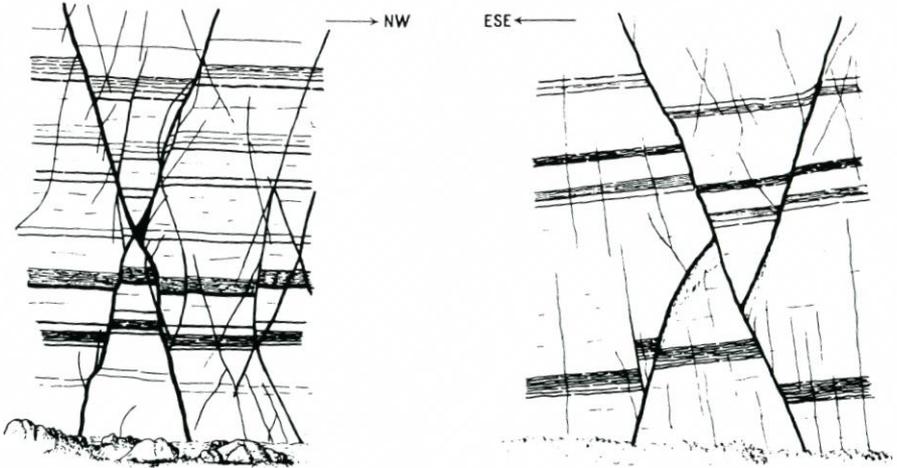
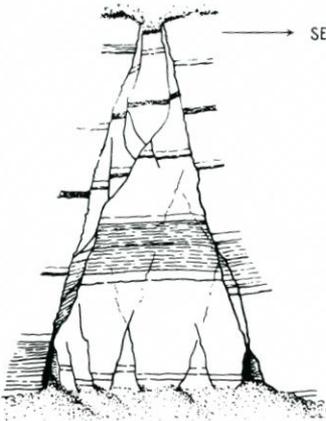
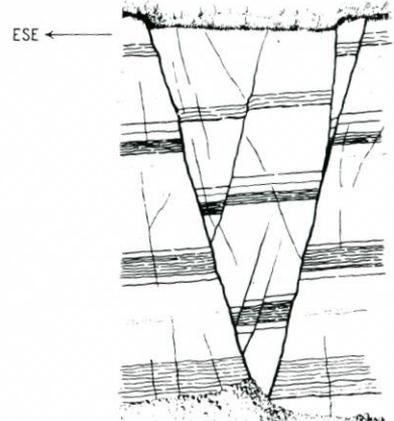
a) Querabschiebungspaar, Bicket Horn

b) Querabschiebungen NE-Küste, obere Schmutzbrücke

c) Querabschiebungspaar, südlich Letje Kark

d) Querabschiebungspaar, Obere Schmutzbrücke

Abb. 13. Verwerfungsformen im Buntsandstein-Fels der Nordost- und Südwest-Steilküste Helgolands  
 a) Zwei sich x-förmig kreuzende Verwerfungen („x-Störung“). b) Ursprünglich gekreuztes Störungspaar mit einer nachträglich fortgeschrittenen Abschiebungsbewegung (nach rechts abwärts), woraus eine „y-Störung“ resultiert. c) Von zwei größeren Abschiebungen begrenzter tektonischer Horst (Mitte). d) An zwei größeren Störungen eingesunkener tektonischer Graben (ohne Maßstab). (Nach SCHMIDT-THOMÉ, 1937; zusammengestellt von WURSTER, 1961)

Versatzbeträge von mehr als 8 m und liegen im Durchschnitt weit darunter. Wie bei den ebenfalls steilstehenden Kluftsystemen überwiegt auch bei den Verwerfungen eine mehr oder weniger senkrecht zur Längsachse der Beulenstruktur verlaufende Richtung, so daß diese als Querabschiebungen bezeichnet werden (vergl. Abb. 13).

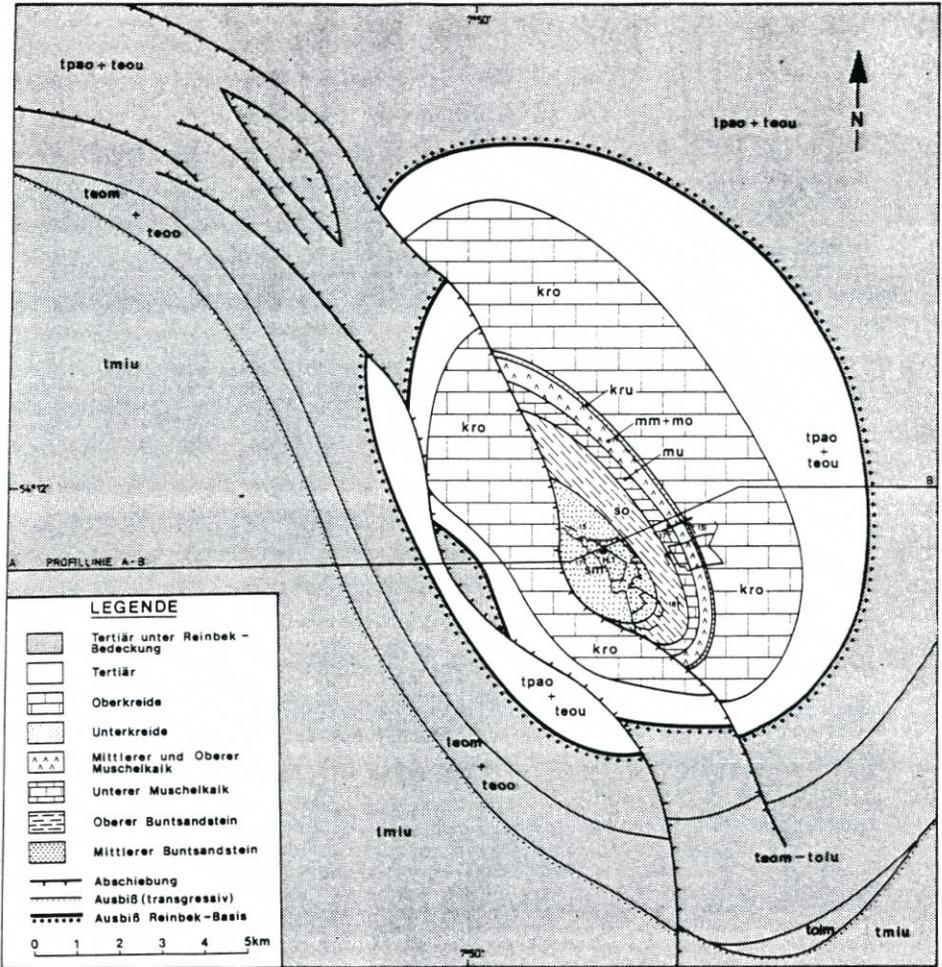
### ABGEDECKTE GEOLOGISCHE KARTE VON HELGOLAND

Abb. 14. Geologische Übersichtskarte der Salzstruktur Helgoland (Quartärablagerungen abgedeckt). (BINOT, 1986)

Dieser in etwas geschwungenem Bogen verlaufenden Verwerfung streicht die südwestliche Grabenrandstörung im Abstand von 1,5 bis 3 km annähernd parallel (vergl. Abb. 14).

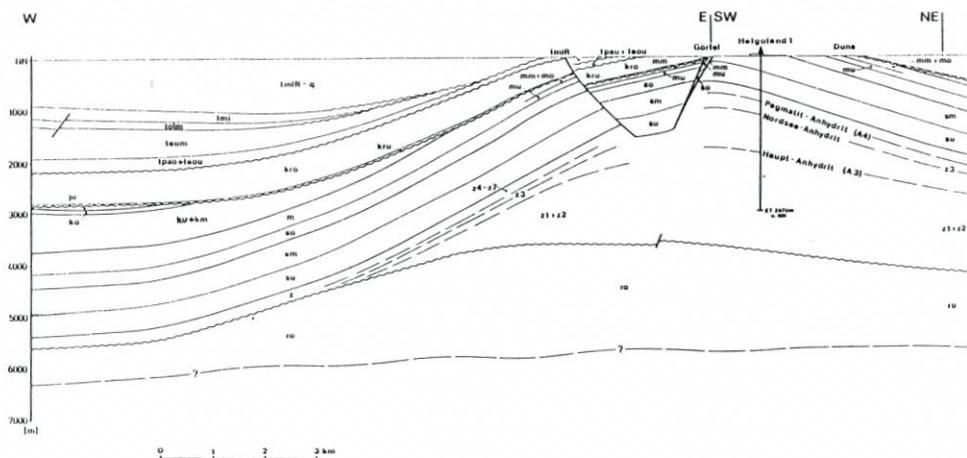
Abb. 15. Geologischer Profilschnitt durch die Salzstruktur Helgoland (s. Legende und Profilinie in Abb. 14, der gegenüber hier ein anderer Maßstab gewählt ist). (Nach BINOT, 1986; Ausschnitt)

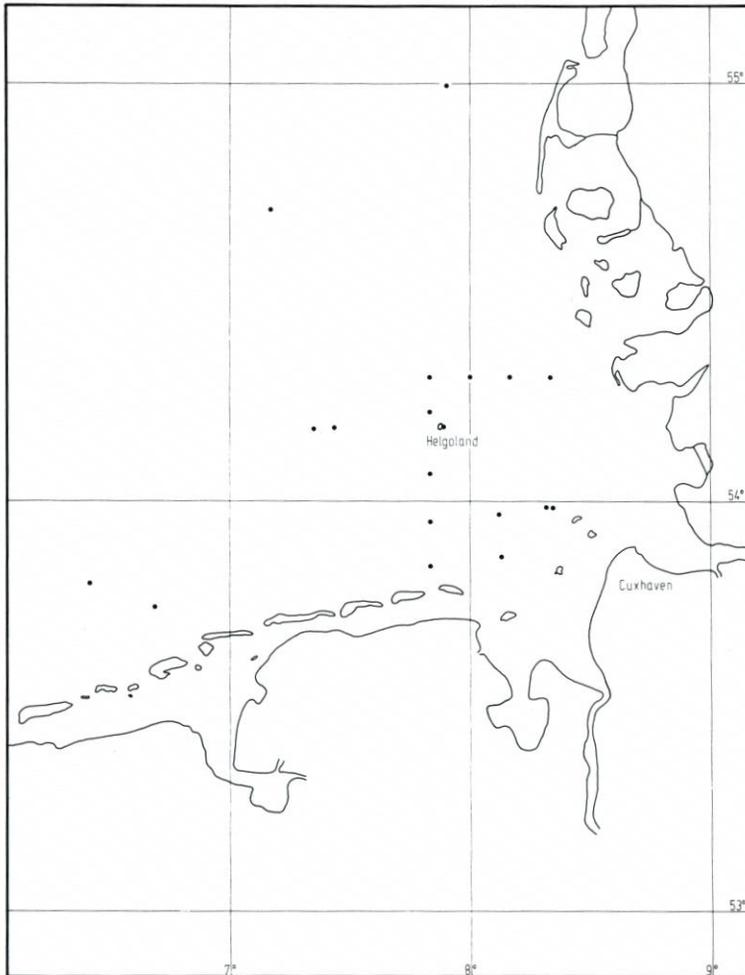
Abb. 3: Tidemeßpositionen im Raume Helgoland (nach SIEFERT u. LASSEN, 1985; ergänzt)

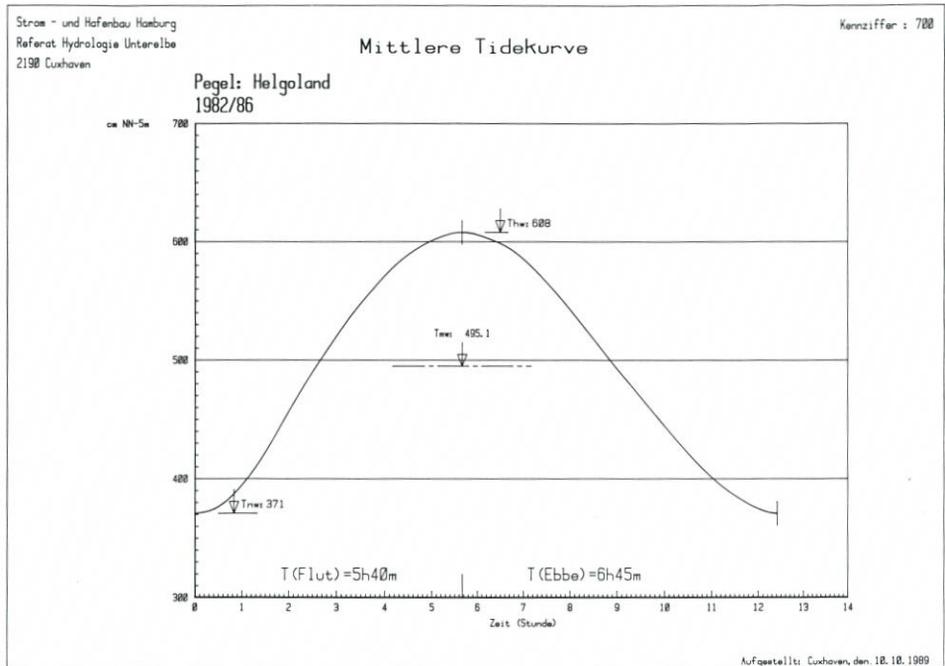
Abb. 4: Mittlere Tidekurve für Helgoland (Ergebnis aus dem KFKI-Projekt „Tide und Windstau in der südöstlichen Nordsee“)

Abb. 4 zeigt die mittlere Tidekurve für Helgoland, in der Höhe bezogen auf NN. Da die Insel bisher immer noch nicht an das deutsche Höhennetz angeschlossen ist, wurde dies indirekt über Vergleiche von Mittelwasserhöhen von LASSEN (1990) erreicht. Die Beziehung zwischen dem alten „Helgoländer Null“ (HN) und NN lautet danach:

Das  $M_{Sp}Thw$  liegt rd. 1 dm über dem  $MThw$ , das  $M_{Sp}Tnw$  rd. 2 dm unter dem  $MTnw$ .

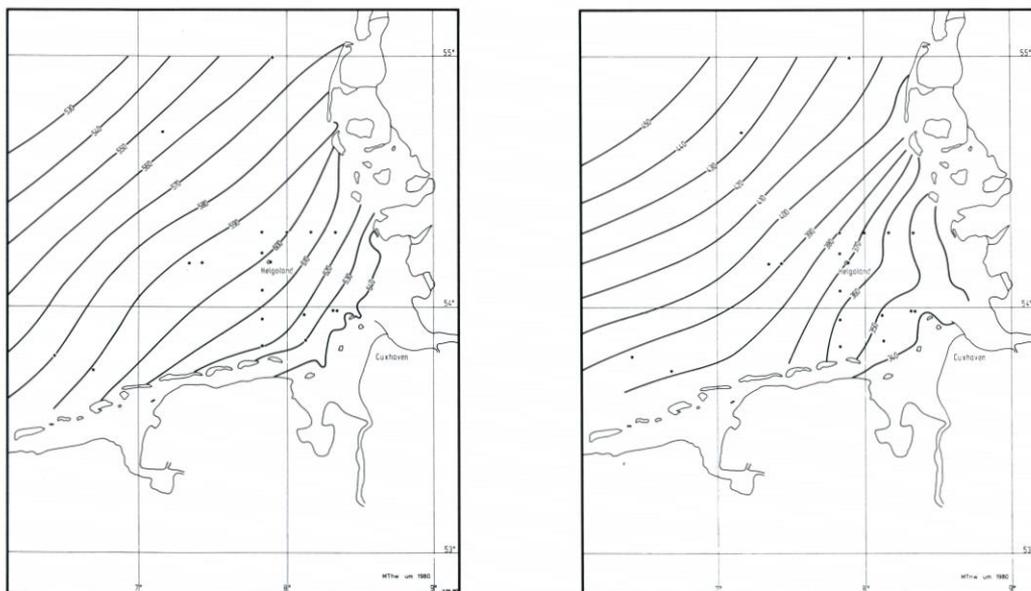
Abb. 5: Linien gleicher MThw- und MTnw-Höhen, bezogen auf NN -5 m (Quelle: wie Abb. 4)

Für die ersten beiden gilt die Annahme, daß an den höhenmäßig nicht angeschlossenen Positionen das MTnw überall gleich hoch, und zwar auf der Höhe Helgolands liegt.

Die noch nicht veröffentlichten Ergänzungen zu SIEFERT und LASSEN (1985) über das Tidegeschehen lassen den Tideablauf für die innere Deutsche Bucht gut nachzeichnen. So zeigen Abb. 5 und 6 die mittleren Verhältnisse um 1980 im Raume Helgoland an Hand der Parameter MThw und MTnw (Abb. 5) bzw. der Eintrittszeitdifferenzen der Thw und Tnw gegenüber Borkum (Abb. 6).

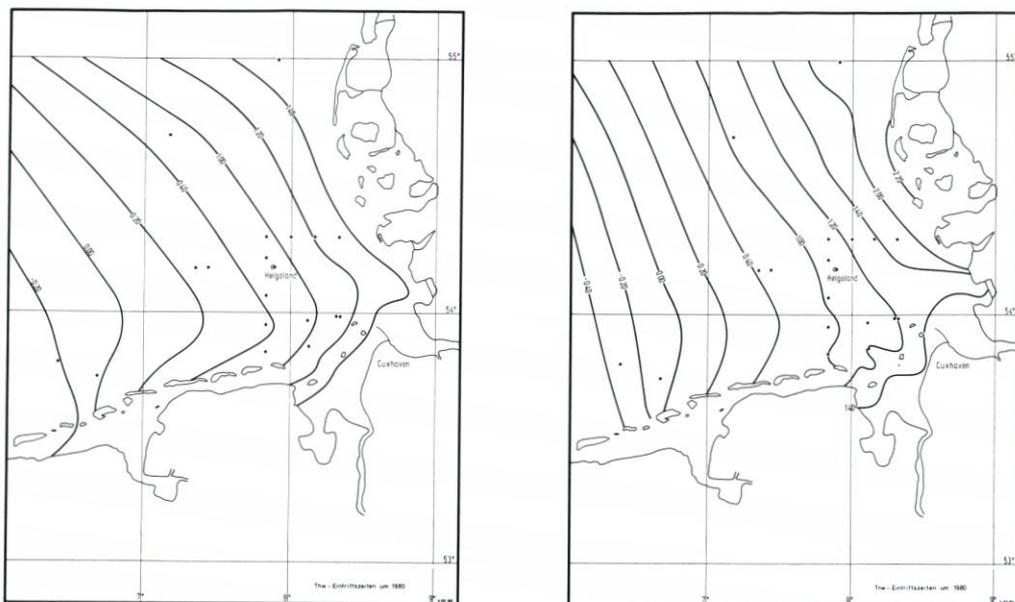
Abb. 6: Linien gleicher Thw- und Tnw-Eintrittszeiten (Quelle: wie Abb. 4)

Die zugehörigen Strömungsverhältnisse können dem umfangreichen Atlas des DEUTSCHEN HYDROGRAPHISCHEN INSTITUTS (1983), der auf der Basis von Messungen und Rechnungen zusammengestellt wurde, entnommen werden. Als Beispiel zeigt Abb. 7 die Höchstgeschwindigkeiten, die in Oberflächennähe praktisch ohne Windeinfluß auftreten. Sie sind im Raum Helgoland durchweg West-Ost gerichtet, was mit dem Fortschritt der Eintrittszeiten auf Abb. 6 korrespondiert.

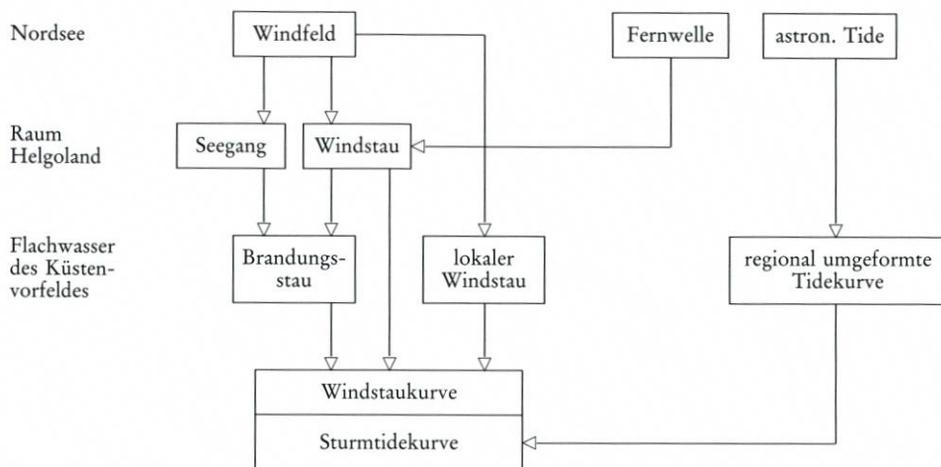
Der Windstau im Bereich der südöstlichen Nordsee wird maßgeblich von dem über der gesamten Nordsee liegenden Windfeld beeinflusst. Die wichtigsten Parameter sind Wirklänge, Stärke, Richtung sowie Dauer des Windes. Die prinzipiellen Anteile des Windstaus und damit einer Sturmflut in der Deutschen Bucht und im Küstenvorfeld zeigt das folgende Schema:

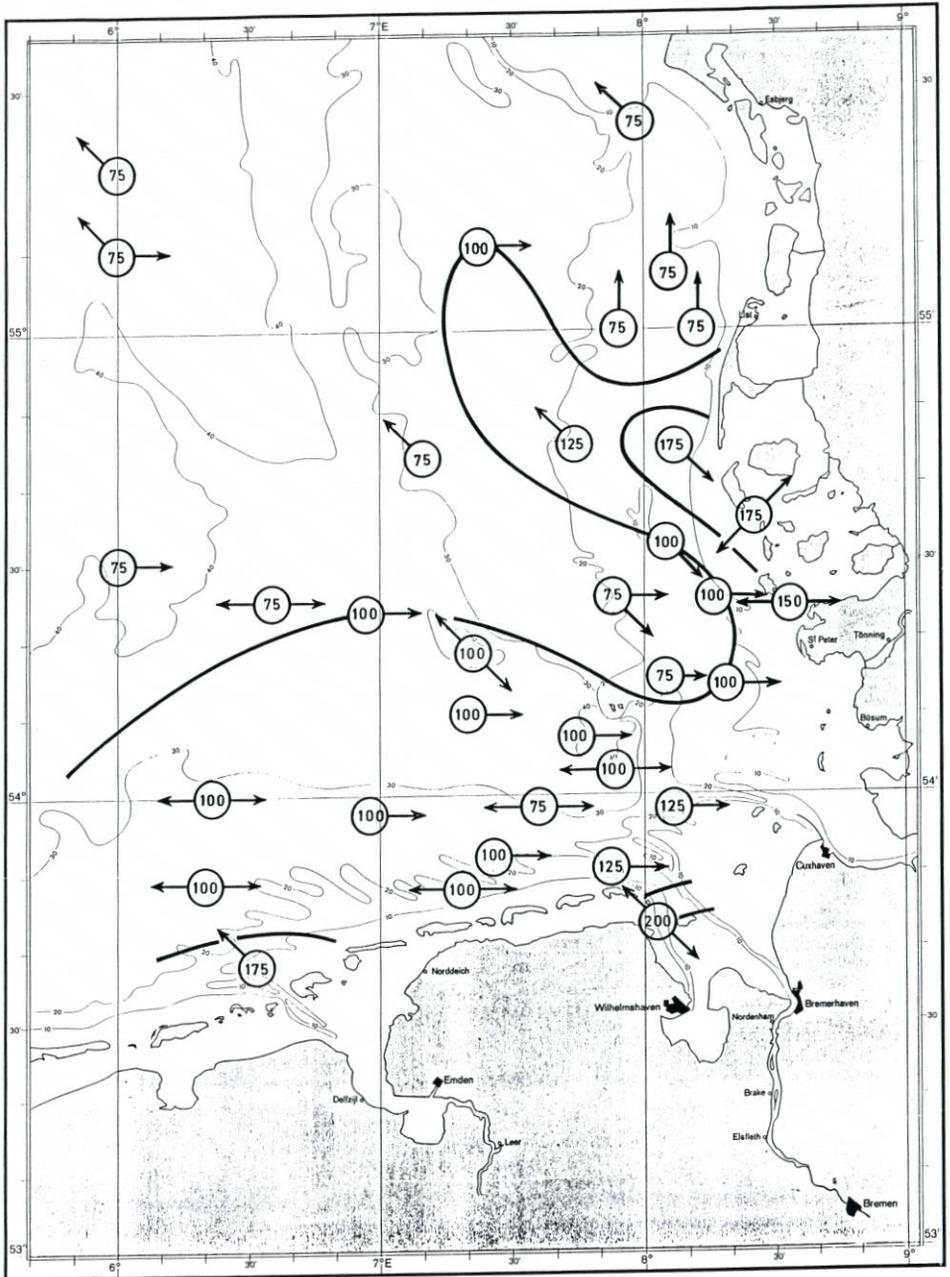
Abb. 7: Maximale Strömungsgeschwindigkeiten in cm/s in Oberflächennähe ohne Windeinfluß (aus Dt. HYDR. INST., 1983)

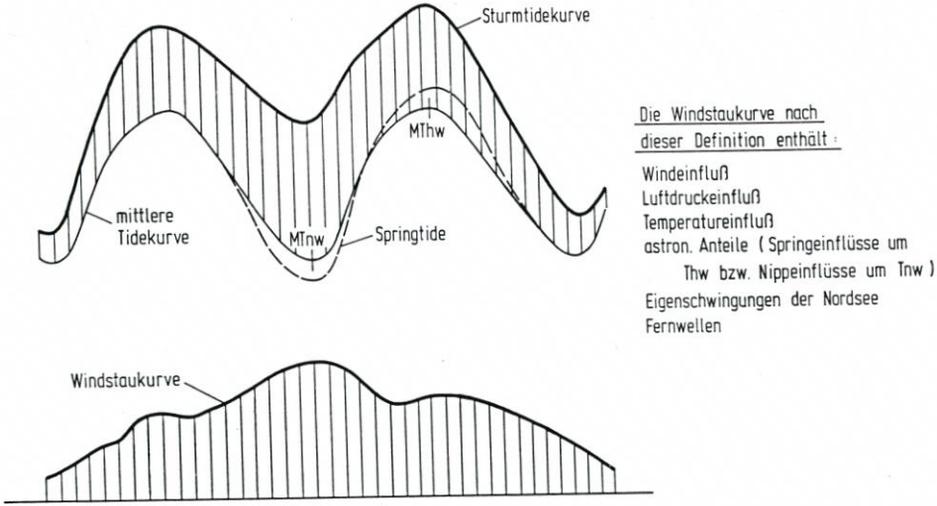
Abb. 8: Definition der hier verwendeten Windstaukurve

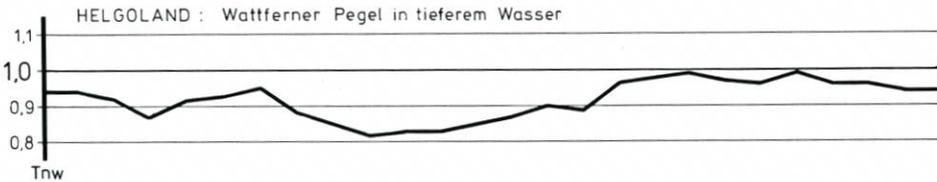
Abb. 9: Windstau-Kennlinie Helgoland zu Alte Weser; die Linie zeigt das Verhältnis der Windstaugrößen über die Tide (aus SIEFERT und LASSEN, 1985)

SIEFERT und LASSEN (1985) haben erstmals mit sogenannten Windstau-Kennlinien gearbeitet. Das dahinter stehende Gedankenkonzept besagt: Der Windstau verhält sich im Flachwassergebiet umgekehrt proportional zur Wassertiefe. Bei gleichbleibenden Windverhältnissen wäre der Windstau bei Pegelstationen im tiefen Wasser wie bei Helgoland demnach nahezu konstant, wenn keine anderen Wirkungen das Ergebnis beeinflussen. Im Flachwasserbereich gewinnt die Topographie des Meeresbodens hingegen zunehmend an Bedeutung. Sie bedingt, zusammen mit der geographischen Lage, ein unterschiedliches, jeweils für den betrachteten Ort charakteristisches Windstauverhalten. Um dieses örtlich verschiedene Verhalten aufzuzeigen, sind die Windstau-Kennlinien eine gute Hilfe, da spezifische Unterschiede sehr deutlich dargestellt werden können. Als Beispiel ist auf Abb. 9 die Kennlinie für Helgoland, bezogen auf Alte Weser (der südöstlichste Punkt auf Abb. 3), dargestellt. Sie sagt aus, daß der Windstau bei Helgoland 80 bis 100 % dessen bei Alte Weser erreicht, wobei das Minimum kurz vor Thw liegt. Bemerkenswert bleibt, daß die Windstauzunahme bis zum Rand des Küstenvorfeldes relativ gering ist, vergleicht man sie mit der Abnahme der Wassertiefe.

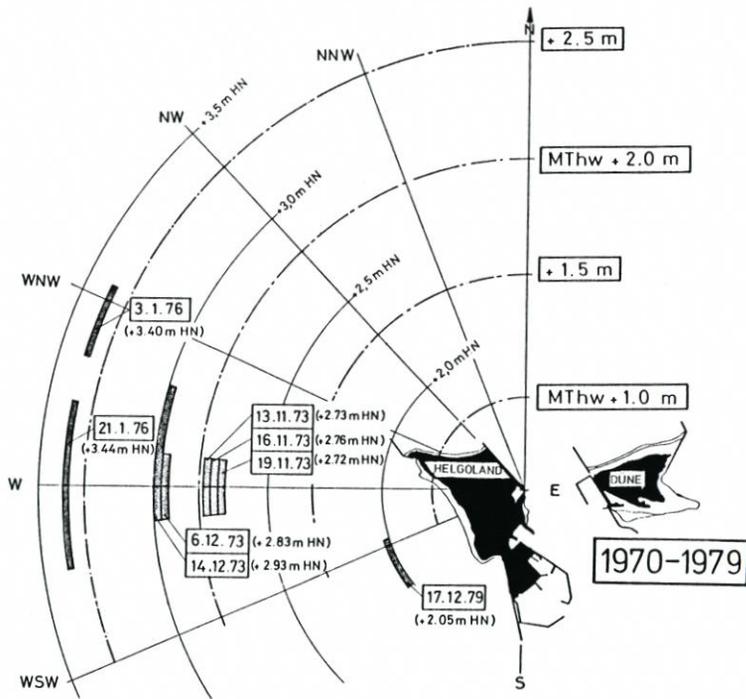
Abb. 10: Windrichtungen auf Helgoland während der hohen Sturmfluten der 1970er Jahre (aus FÜHRBÖTER und DETTE, 1986)

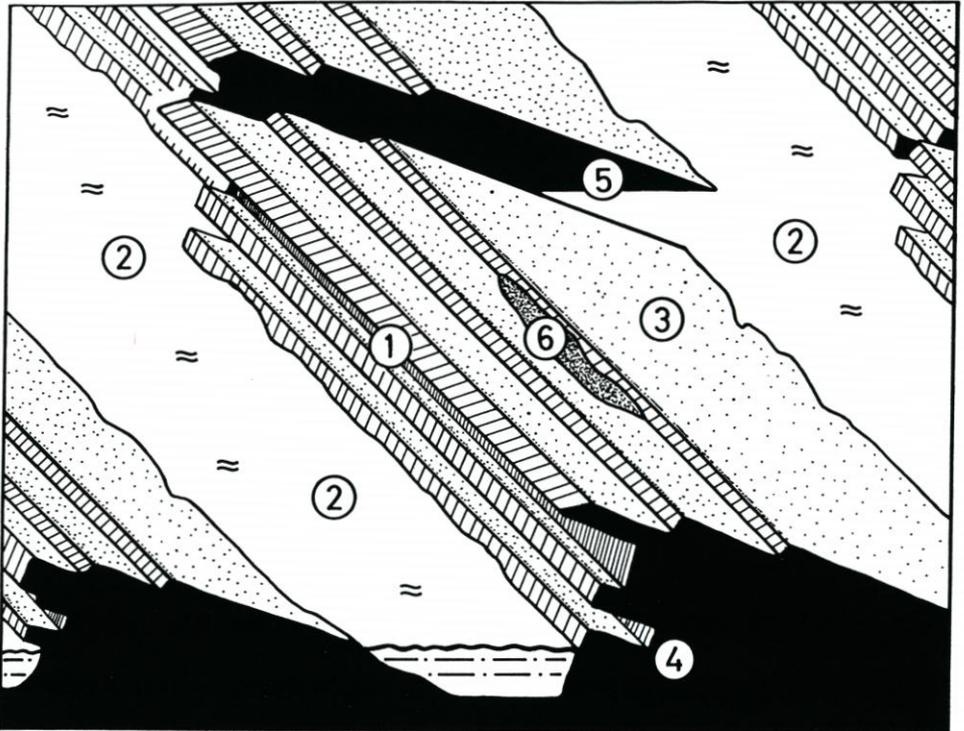
Abb. 3. Schematische Darstellung der Oberflächenstruktur im Helgoländer Felswatt. 1 Schichtkopf; 2 Priel; 3 Schichtfläche; 4 Schichthöhle; 5 Verwerfung; 6 Schillablagerung (vergleiche auch Abb. 7; aus JANKE, 1986)

Dieses Phänomen findet sich überall auf der Welt an felsigen Meeresküsten (und Hafentmolen), sobald an diesen Orten ein ausgeprägter Tidenhub stattfindet (siehe z. B. LEWIS, 1964; STEPHENSON u. STEPHENSON, 1972). Eine wesentliche Ursache dieser vertikalen Zonierung ist der Litoralgradient, innerhalb dessen die Organismen für eine unterschiedliche Dauer im Rhythmus der Tide trockenfallen oder überspült werden. Organismen mit einer höheren Resistenz gegenüber Austrocknung können auch noch höhere Bereiche der Gezeitenzone besiedeln, während empfindlichere Formen ohne spezielle Anpassungsmechanismen nur auf tiefer gelegene Areale beschränkt bleiben (ohne auch überhaupt nicht aus der Dauerflutzone in die Gezeitenzone vordringen). Bei genauerer Betrachtung wird man zusätzlich beobachten, daß auch die unregelmäßige Skulpturierung der Abrasionsterrasse einen Einfluß auf die Verteilung der Organismen hat. Die charakteristische Oberflächenstruktur erklärt sich aus der Entstehung der Insel (z. B. HILLMER et al., 1979; SCHMIDT-THOMÉ, 1937, WURSTER, 1962; siehe Abb. 3).

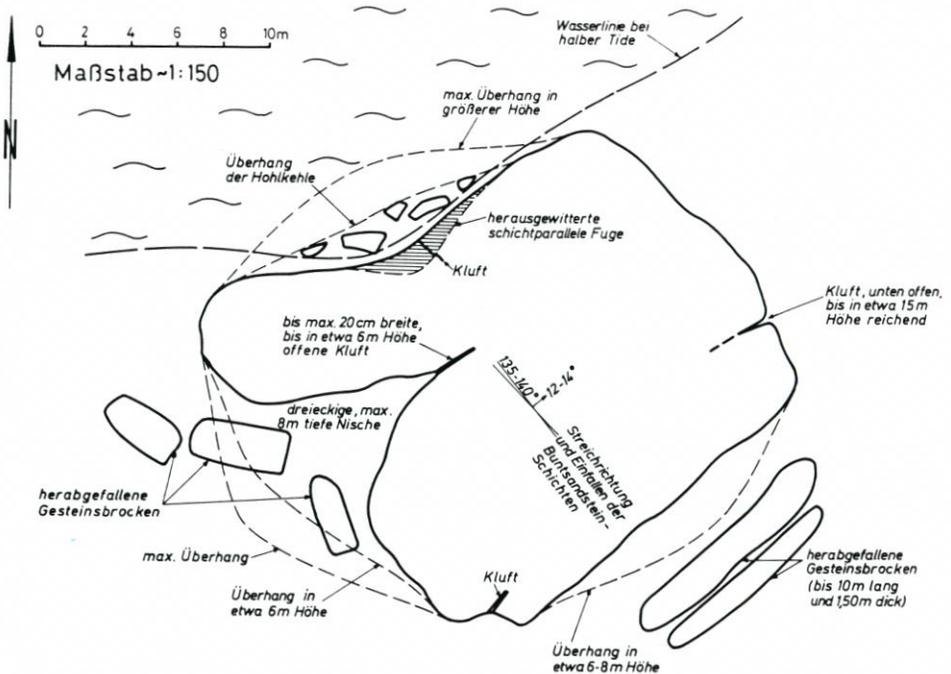
Abb. 2. Grundriß in Höhe des Felsfußes „Lange Anna“  
Gutachten des Geologischen Landesamtes Schleswig-Holstein (P. H. Ross, unveröff., Kiel, 1975)

Es war abzusehen, daß es im Laufe der Zeit zu einer Verbindung der beiden Schwachstellen, der Brandungshohlkehle an der Wasserseite und dem tiefen Ausbruch an der Westseite kommen würde (vgl. Abb. 2).

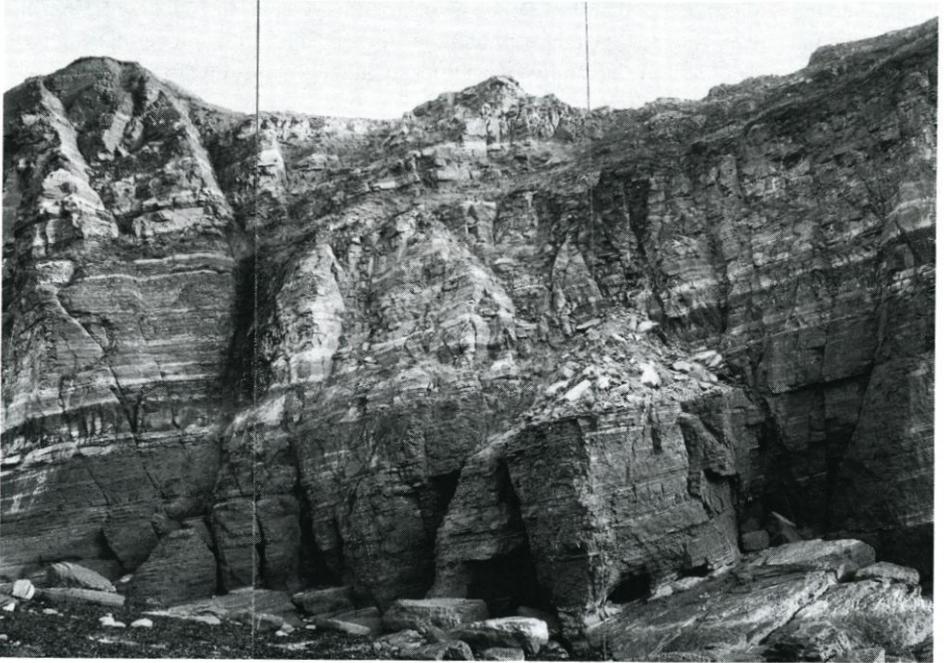
Abb. 3. Teilstück der Nordflanke Helgolands: Unterschiedliche Verwitterungsformen in Abhängigkeit von Klüftung und Gesteinhärte ca. 1974. Foto freundl. von der Gemeinde zur Verfügung gestellt

Als Ursache für das auf der westlichen Hälfte der Nordflanke besonders heftig angreifende Abbruchgeschehen durch Wellenwirkung und erodierende Strömung ist eine Kombination aus Klüften bzw. Kluftrichtungen und Gesteins Härte anzusehen. Wie auf Abb. 3 deutlich zu erkennen, haben sich Brandungshöhlen durch Materialausbruch an sich unter verschiedenen Winkeln kreuzenden Längsklüften in der insgesamt widerstandsfähigeren unteren Serie des Mittleren Buntsandsteins gebildet. Dadurch ist eine Kombination aus Pfeilern und Hohlräumen entstanden. Durch auftreffende Brandungswellen werden dabei in den wassererfüllten Spalten und Hohlräumen enorme Sprengkräfte erzeugt, denen kein noch so harter Fels auf Dauer widerstehen kann.
