# Die Küste

Heft 49 – 1990

Vorwort . . . . .	V
SPAETH, CHRISTIAN, Prof. Dr. Zur Geologie der Insel Helgoland . . . . .	1
SIEFERT, WINFRIED, Prof. Dr.-Ing. Tide, Windstau, Seegang im Raume Helgoland . . . . .	33
JANKE, KLAUS, Dr. Die Lebensgemeinschaften im Felswatt von Helgoland: Einzigartige Vielfalt an Deutschlands Nordseeküste . . . . .	47
ROSS, PETER-HELMUT, Dr. Beitrag zur Ingenieurgeologie Helgolands . . . . .	71
HOLLMER, UWE, Dipl.-Ing. Helgolands Schiffsfahrtszeichen . . . . .	81
ROHDE, HANS, Dr.-Ing. Die Pegel auf Helgoland . . . . .	125
THIEMANN, JÜRGEN, Dipl.-Ing. Die Geschichte der Hafenanlagen der Insel Helgoland bis 1952 . . . . .	141
RÖBEN, JOHANN, Dipl.-Ing. Hafenbau auf Helgoland nach dem 2. Weltkrieg . . . . .	187
SCHINDLER, JOHANNES, Dipl.-Ing. LINDEMANN, HUBERT, Dipl.-Ing. Bau und Instandsetzung kommunaler Hafen- und Uferanlagen der Insel Helgoland seit 1952 . . . . .	205
THIEMANN, JÜRGEN, Dipl.-Ing. Zur Geschichte der Südwest-Schutzmauer der Insel Helgoland . . . . .	237

Vorwort zu dem Sonderheft „Helgoland“  
in der Schriftenreihe „Die Küste“

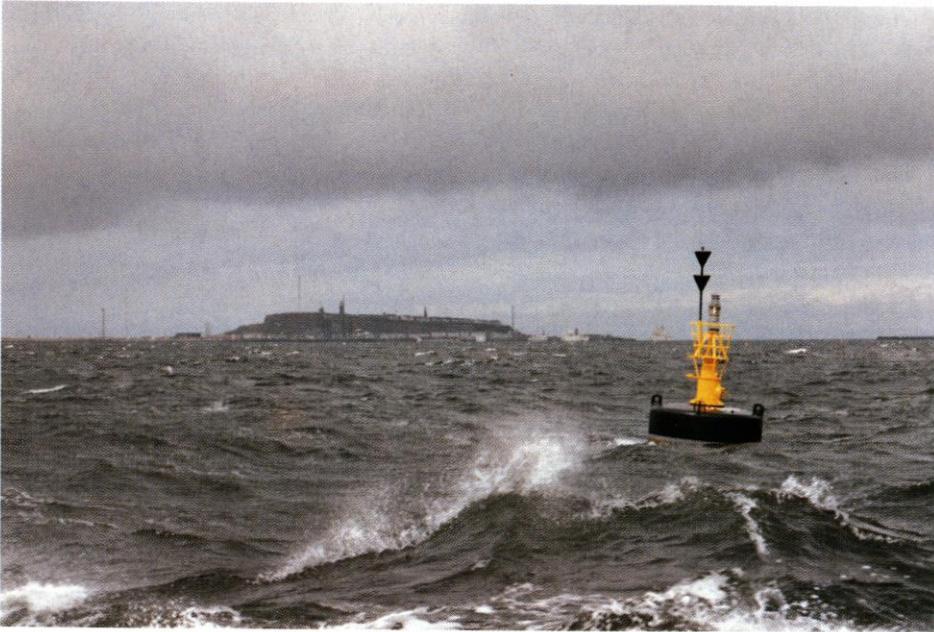
Abb. 1: Ansteuerung Helgoland: Leuchttonne „Düne Süd“

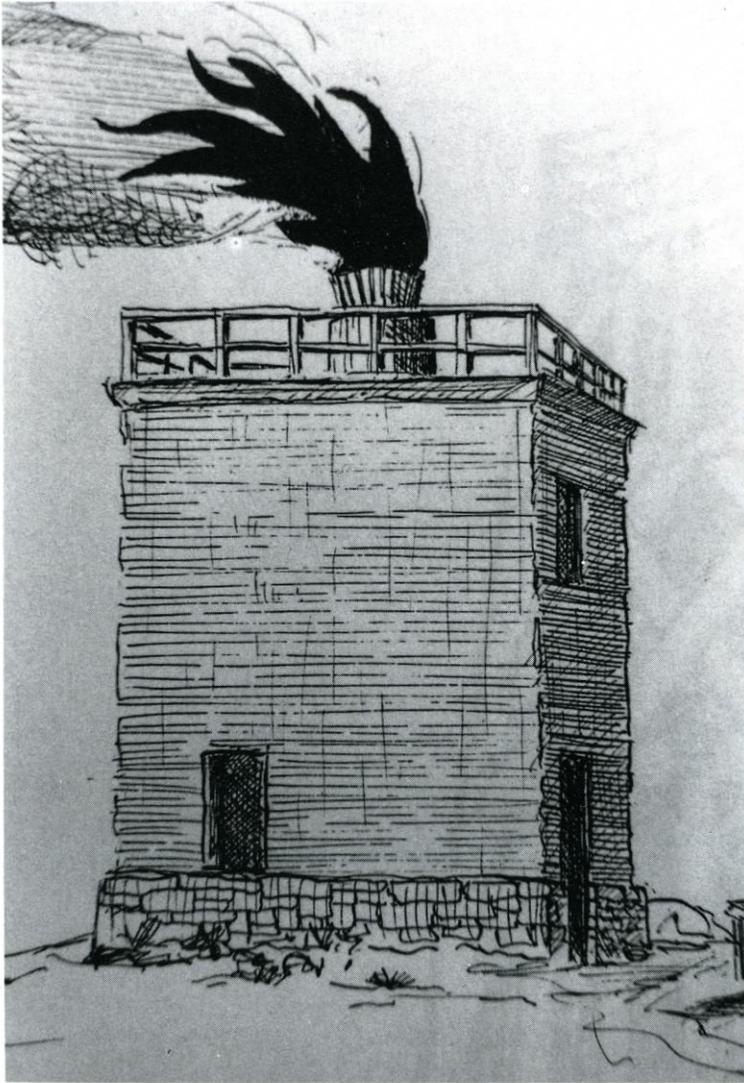
Abb. 4: Feuerblüse, wie sie auf Helgoland ausgesehen haben könnte (1630–1808)

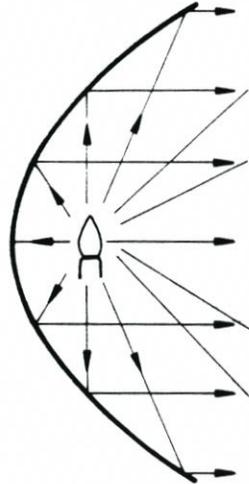
Abb. 5: Strahlenverlauf des Lichtes im Brennpunkt eines Parabolspiegels

Zwei Franzosen leiteten mit ihren Erfindungen eine neue Epoche im Leuchtfeuerwesen ein: LAVOISIER mit dem Nachweis (1765), daß ein Licht im Brennpunkt eines parabolischen Reflektors gebündelt und parallel zur Achse abgestrahlt wird, und ARGAND, der einen Ölbrenner, die Petroleumlampe mit Hohldocht im Glaszylinder erfand (1782), die ein verstärktes, helles und rußfreies Licht ergab und gegenüber dem Kohlenfeuer sich als

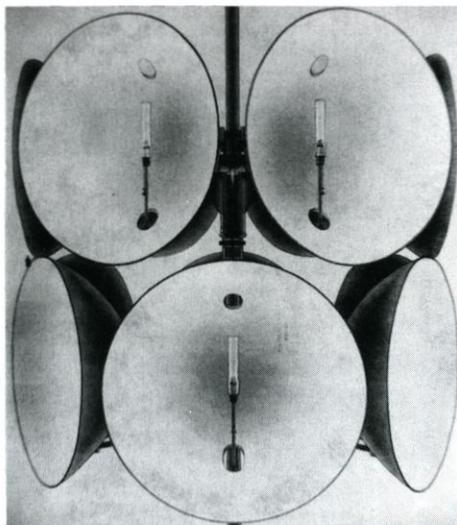
Abb. 6: Argandsche Lampen und Parabolreflektoren eines rotierenden Leuchtfeuers

erheblich kostengünstigere Lichtquelle erwies. Im Jahre 1811 wurde der neue Leuchtturm auf Helgoland mit dieser Kombination („Reverberen“) aus Argandschen Lampen und Parabol-Reflektoren ausgerüstet und in Betrieb genommen. Der Leuchtapparat bestand aus 24 versilberten Reflektoren in zwei Reihen übereinander und jeweils einer Lampe. Die Sichtweite des Feuers, anfangs 4 Meilen „oder noch etwas weiter“ vergrößerte sich im Laufe der Jahre in dem Maße wie sowohl die Brenner als auch die Spiegel weiter verbessert wurden.

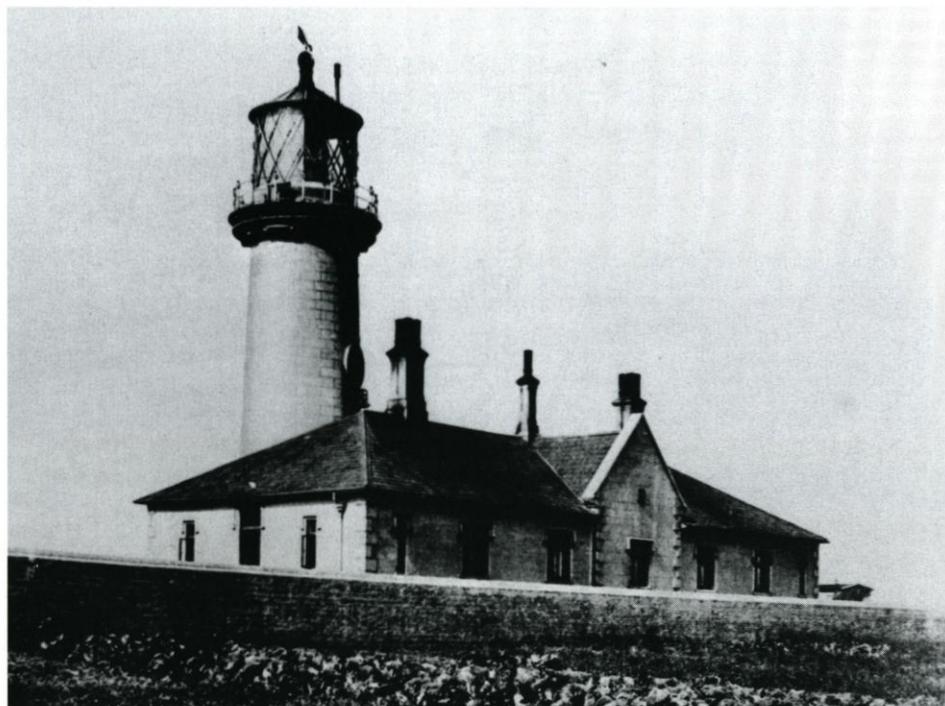
Abb. 7: Englischer Leuchtturm (1811–1902)

ausführen ließ. Innere und äußere Wand waren unten jeweils 34 cm stark mit 7,5 cm Hohlraum dazwischen, der sich – wie auch die Wände selbst – nach oben verjüngte. Turm und Wärterhaus schmiegt sich eng aneinander und waren von einer Mauer umschlossen.

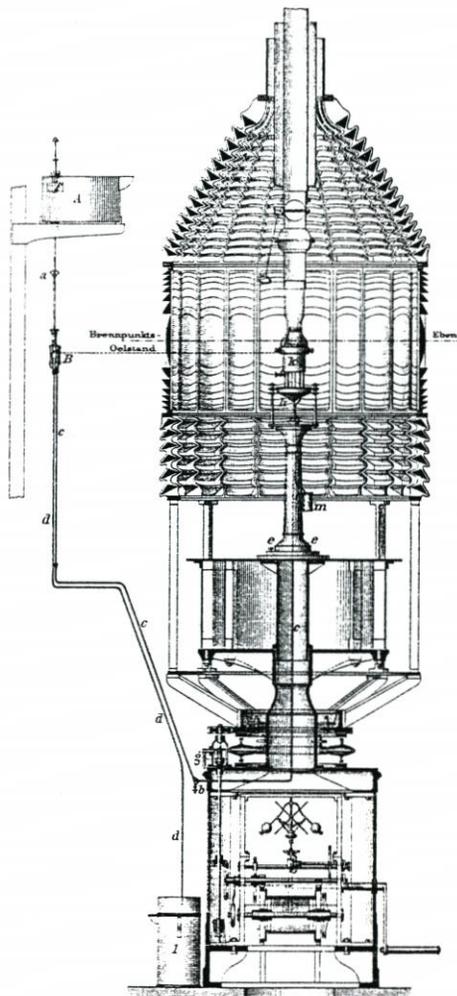
Abb. 8: Fresnelscher Leuchtapparat. Gesamthöhe rd. 5 m

Leuchfeuer hatte er das Problem der Argandschen Parabol-Lampen, die Dunkelbereiche zwischen den Reflektoren, gelöst und verbesserte gleichzeitig die Lichtausbeute gegenüber den Parabolspiegel-Anlagen erheblich. Ein weiterer Vorteil lag darin, daß statt einer großen Lampenzahl mit Parabolspiegeln jetzt eine einzige mehrdochtige Lampe gesetzt werden konnte. Der erste Fresnel-Apparat der Welt wurde 1823 auf Cordouan, der erste große in Deutschland 1846 in Brüsterort bei Königsberg aufgestellt. Auch die Trinity House Corporation verschloß sich dieser Entwicklung nicht und rüstete im Jahre 1875 ihren Turm auf Helgoland mit einem Fresnel-Apparat I. Ordnung (1,84 m Durchmesser und 920 mm Brennweite) und fünfdochtiger Mineralöllampe um. Die 2,41 m hohe, in Frankreich gefertigte Gürtelleuchte mit 43 geschliffenen Glasprismaringen stand der kurz zuvor auf Amrum im Januar 1875 in Betrieb genommenen Optik in ihren Ausmaßen nur wenig nach.

Die geschliffenen Gläser dieser bienenkorbähnlichen Apparate wirken im Mittelteil dioptrisch (die auf sie fallenden Lichtstrahlen werden gebrochen und treten nahezu horizontal aus), im oberen und unteren Teil katadioptrisch (die einfallenden Lichtstrahlen werden teils gebrochen, teils von den äußeren Flächen, die sie unter sehr spitzem Winkel treffen, zurückgeworfen und ebenfalls nahezu horizontal hinausgeleitet).

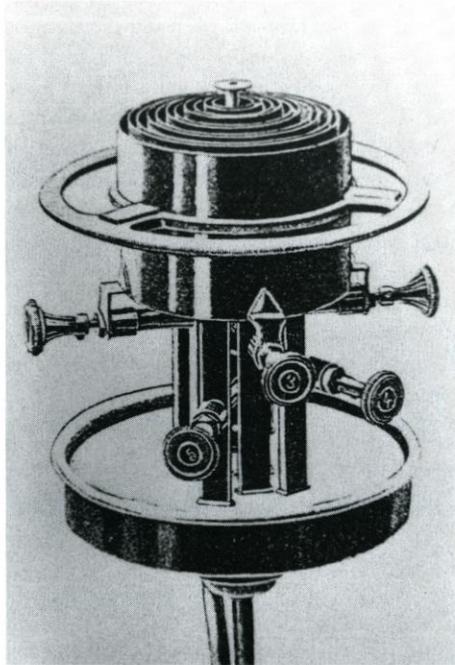
Abb. 9: Fünfdochtiger Ölbrenner

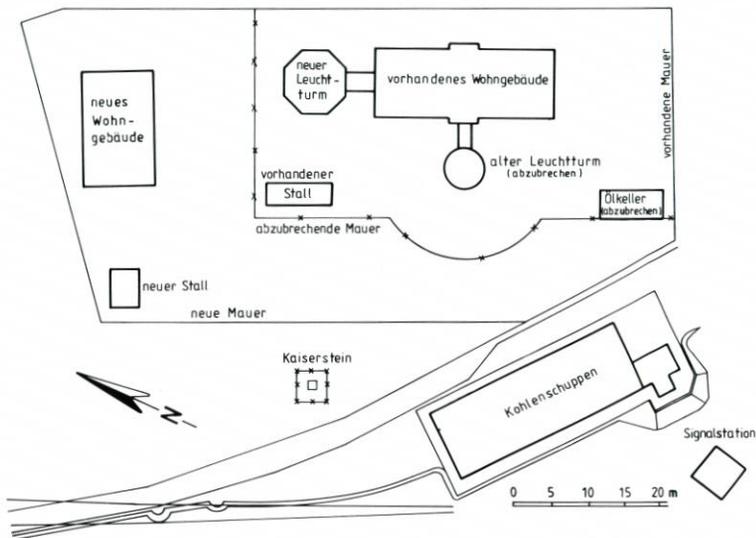
Abb. 10: Leuchtfeuergrundstück mit neuem und altem Turm (1901)

Preußische Wasserbauinspektion den Entwurf eines neuen elektrischen Schnellblinkfeuers für Helgoland. Dieses Feuer sollte das bestehende feste, den damaligen Anforderungen nicht mehr entsprechende Feuer auf dem Oberland, in der Nähe des Kanonenstandes 2, unmittelbar neben dem alten Turm ersetzen.

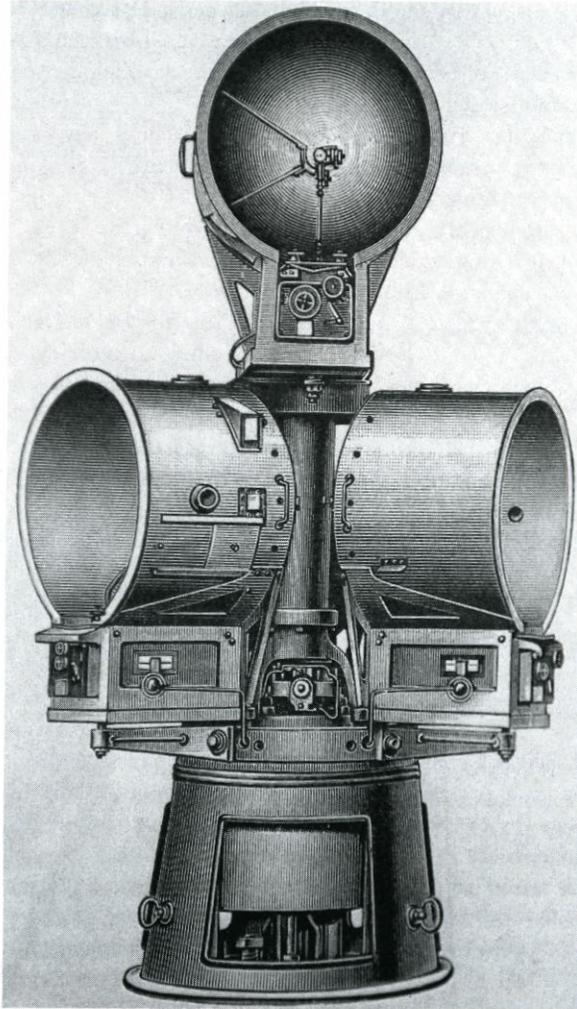
Abb. 11: Optik des elektrischen Drehfeuers

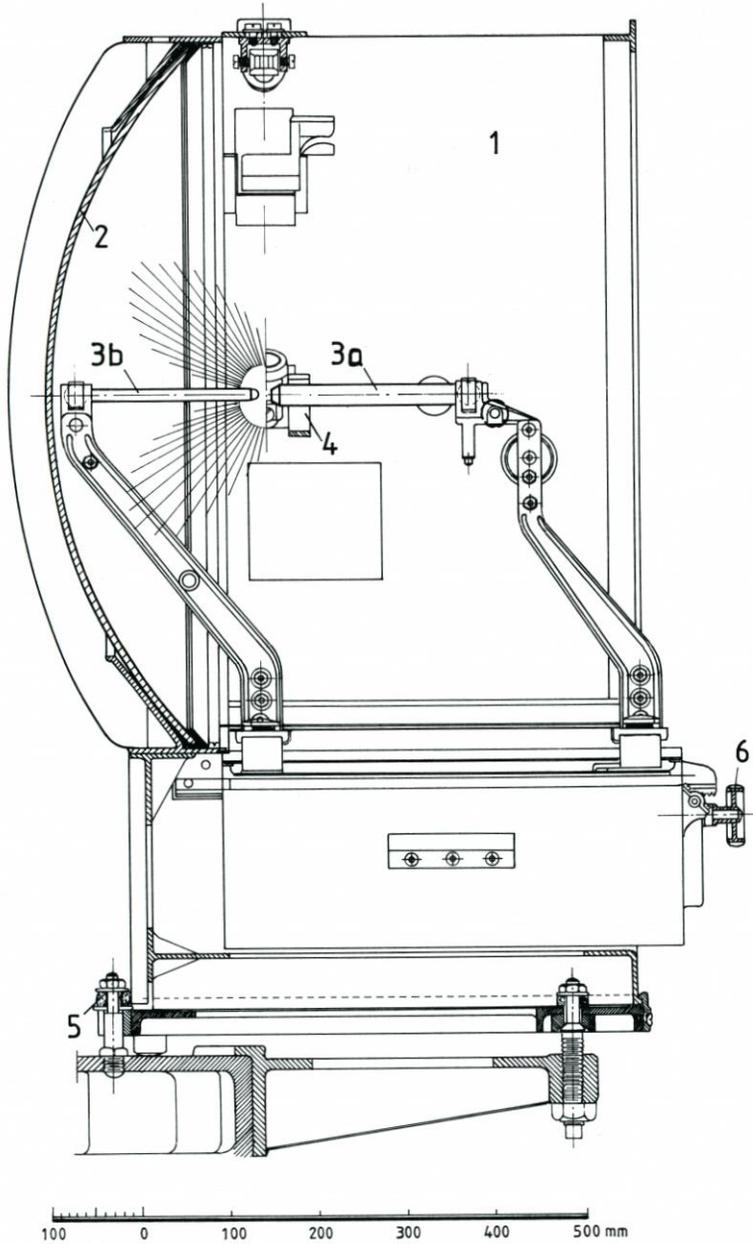
Abb. 12: Schnitt durch einen der unter  $120^\circ$  versetzt angeordneten Scheinwerfer des Schnellblinkfeuers, bestehend u. a. aus: einem Gehäuse (1), dem mit Silber belegten Parabolspiegel (2), der Lampe (3), der Zentriervorrichtung für den Lichtbogen (4), der Einstellvorrichtung für den Scheinwerfer (5). Mit einem Handrädchen (6) wird die Lampe in den Brennpunkt des Spiegels geschoben. Lichtbogen und Nachschub der Kohlen (3a positive Kohle,  $\varnothing$  23 mm, 3b negative Kohle,  $\varnothing$  16 mm) regulieren sich selbsttätig

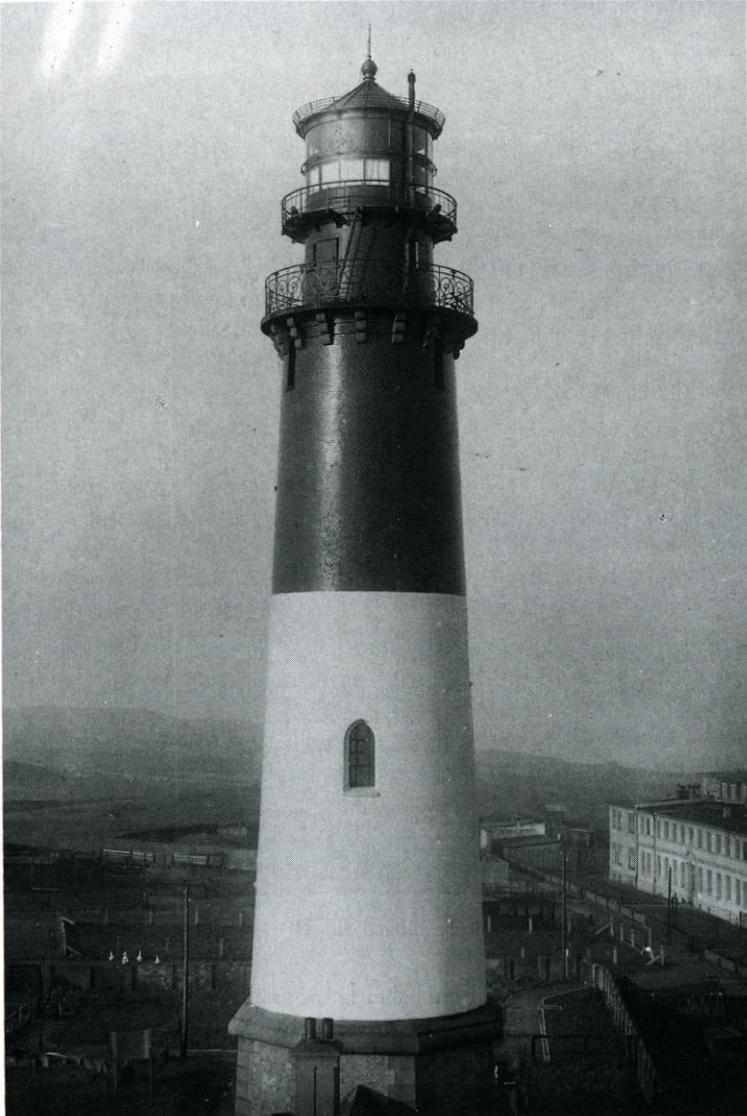
Abb. 13: Helgolands dritter Leuchtturm (1902–1945)

Der 36,2 m hohe Turm aus hellgelben Ziegelsteinen, verziert mit hellrotem Granit, wurde 1912 schwarz, die Laterne gelb übermalt. Obgleich während des Ersten Weltkrieges kein Schuß auf Helgoland fiel, ordnete das Ministerium der öffentlichen Arbeiten kurz vor Kriegsschluß an, die wertvolle Laterne vor einer etwaigen feindlichen Beschießung der Insel zu sichern. Die Laterne wurde 1918 abgebaut, nach Tönning gebracht und erst 1920 wieder aufgebaut. Einen neuen Anstrich erhielt der Leuchtturm 1924/25: die obere Hälfte rot, die untere weiß, die Laterne grau. Dieser dritte Leuchtturm Helgolands fiel dem Bombenangriff vom 18. April 1945 zum Opfer.

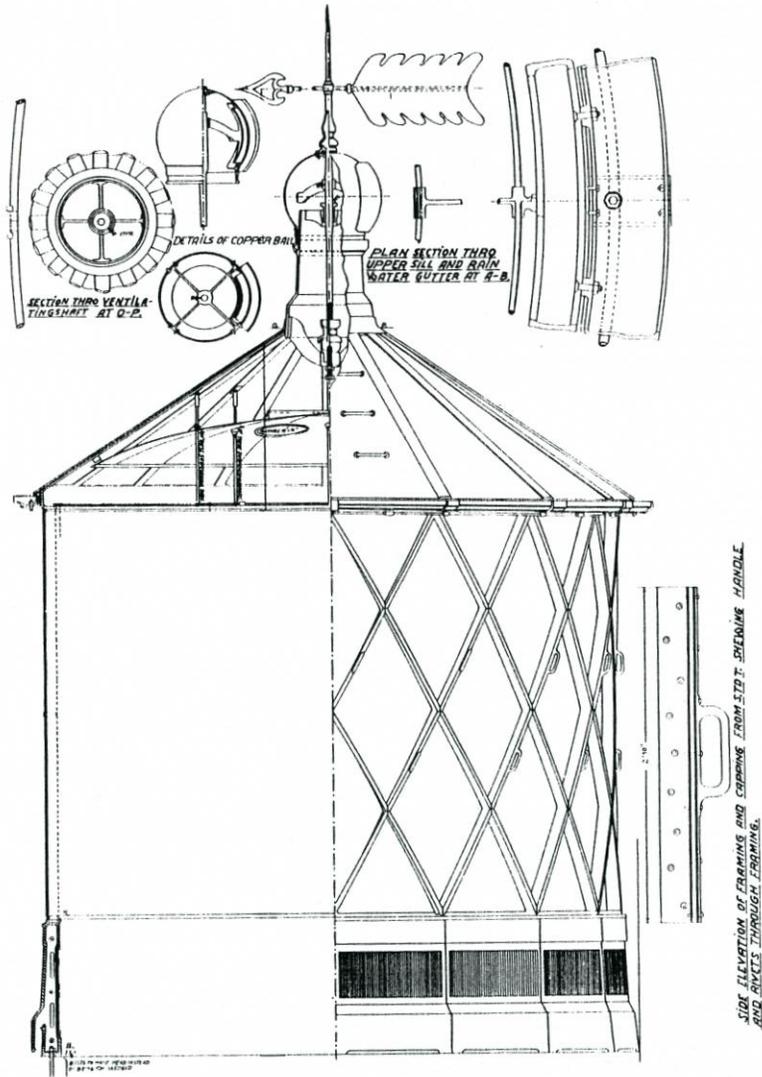
Abb. 15: Konstruktionszeichnung der alten Laterne (Heligoland Lighthouse Lantern), heute auf dem Leuchtturm Staberhuk/Fehmarn

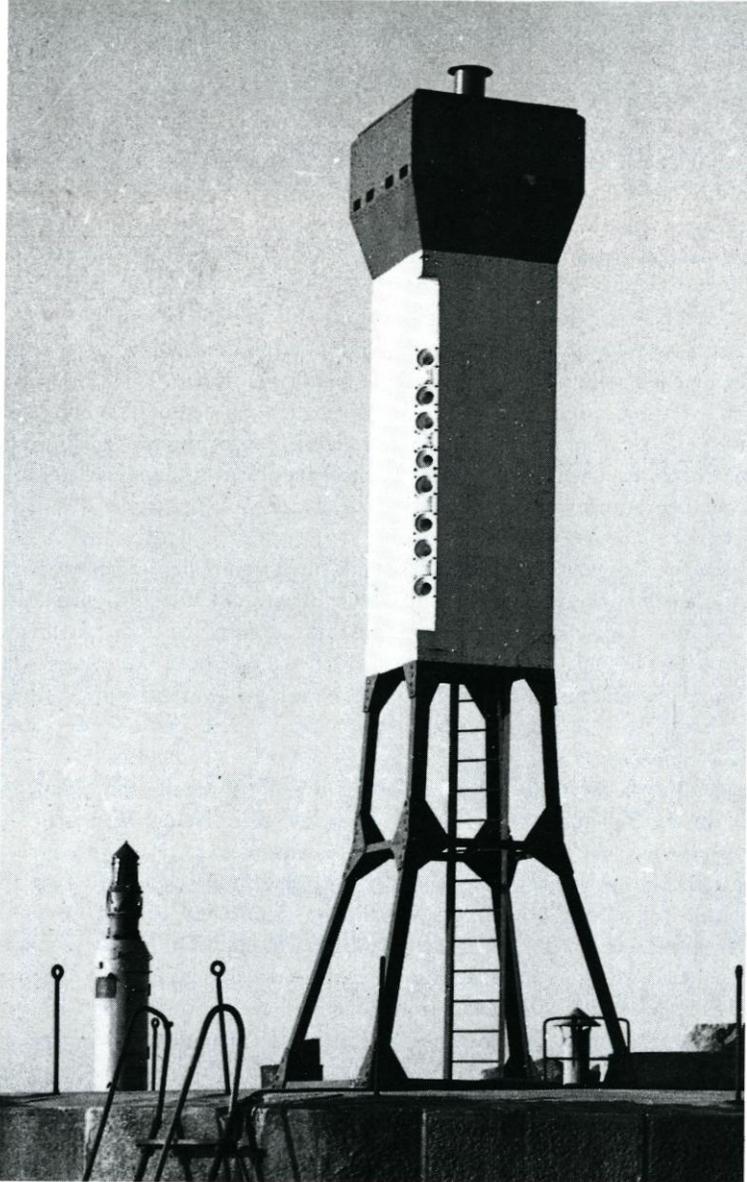
Abb. 17: Nebelschallsender Süd auf dem Ostmolenkopf des Vorhafens (1983 abgebaut)

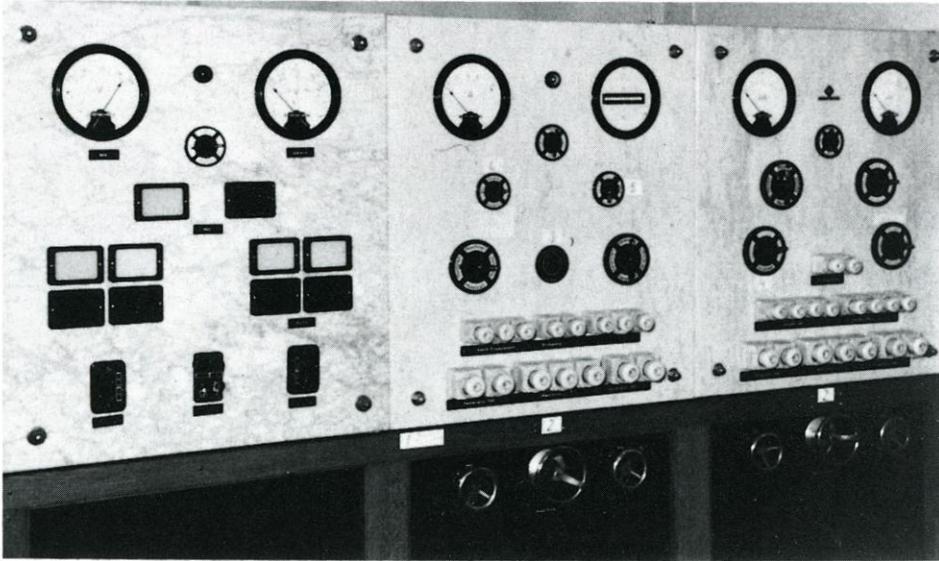
Abb. 18: Schalttafel für die Nebelschallsender Nord und Süd (bis 1980)

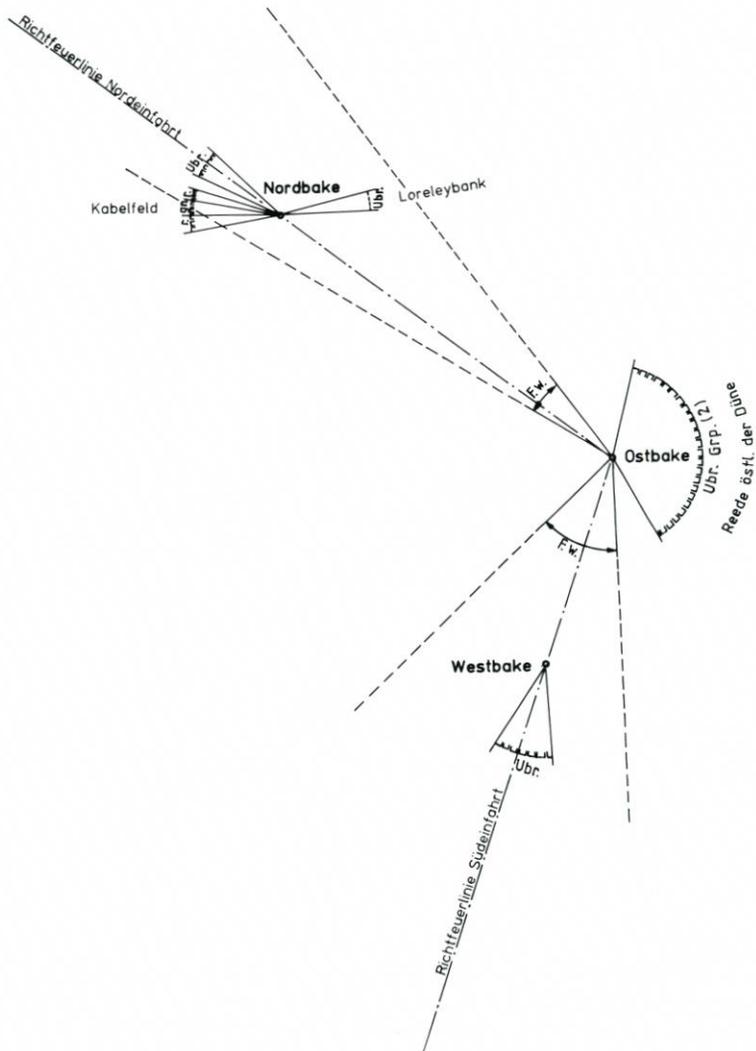
Abb. 19: Feuersystem Düne bis zum Jahre 1931/32

Die Reichsmarine ersetzte 1898 die hölzernen Unterbauten durch eiserne Gittermasten und gründete die Ost- und Nordbake auf eiserne Schraubenpfähle. Außerdem erhielten die Baken ölgespeiste Seelaternen, so daß ein Einsteuern auf die Reeden auch bei Dunkelheit möglich wurde. Die Westbake wurde im Jahre 1908 in die damalige Niedrigwasserlinie vorgeschoben und, weil sie nun stärkerem Seeangriff ausgesetzt war, auf eisenummantelten Betonpfählen, die bis auf den Muschelkalk hinabreichten, errichtet. Diese drei im Jahre 1919 von der Reichswasserstraßenverwaltung übernommenen, unbewachten und gasbetriebenen Leuchtbaken bezeichneten außerdem mit ihren Sektoren das Kabelfeld zwischen Düne und Hauptinsel, die Loreleybank und die Reede östlich der Düne.

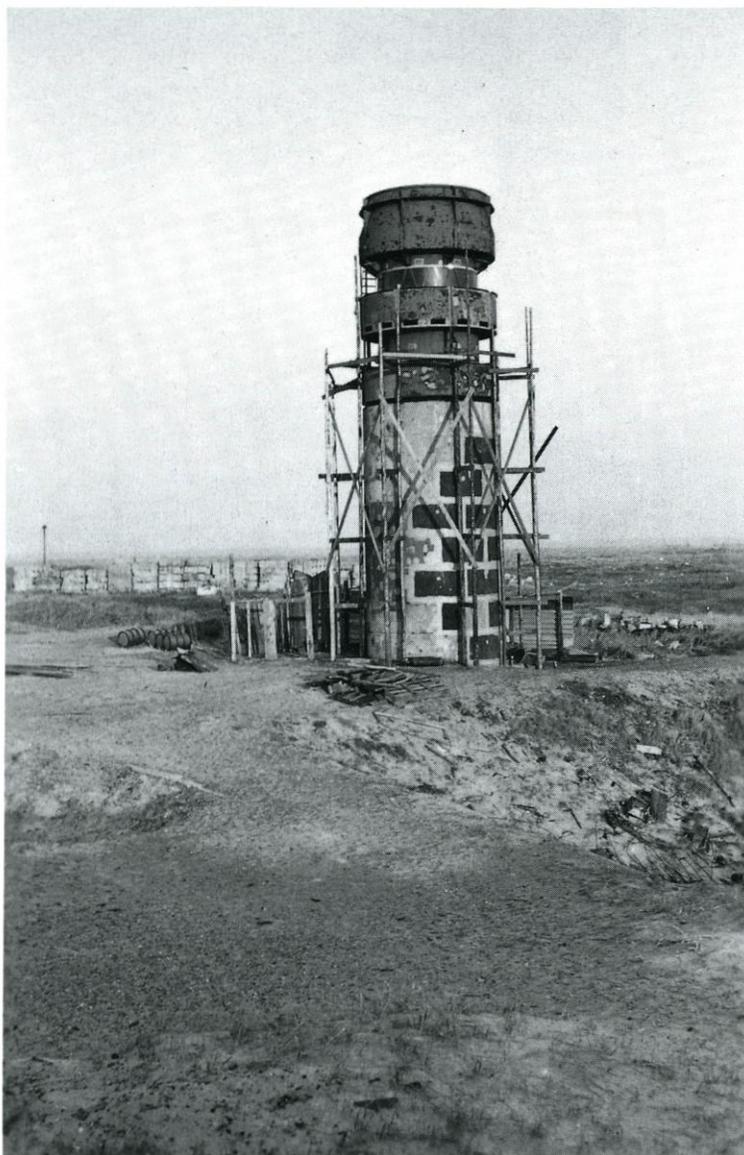
Abb. 21: Beseitigung der Kriegsschäden am Stahlurm (1952)

Die im 2. Weltkrieg und in der Zeit danach an beiden Türmen entstandenen Schäden (am Oberfeuer mußten 18 Ringplatten ausgewechselt und rd. 200 Durchschußlöcher verschweißt werden) erwiesen sich aber als nicht so groß, daß die Feuer auf der Düne nicht schon 1952, dem Jahr der Freigabe Helgolands, saniert und, anfangs gasbetrieben, der Schifffahrt wieder zur Verfügung gestellt werden konnten. Sie wurden 1966/68 elektrifiziert und Ende der 70er Jahre im Rahmen aller bundeseigenen Schifffahrtszeichen an der Küste automatisiert. Abgesetzt von den Feuern entstand auf der Düne für Ober-, Unter- und Molenfeuer eine gemeinsame Schaltstation mit Fernüberwachung vom Hauptfeuer aus und einer eigenen Netzersatzanlage.

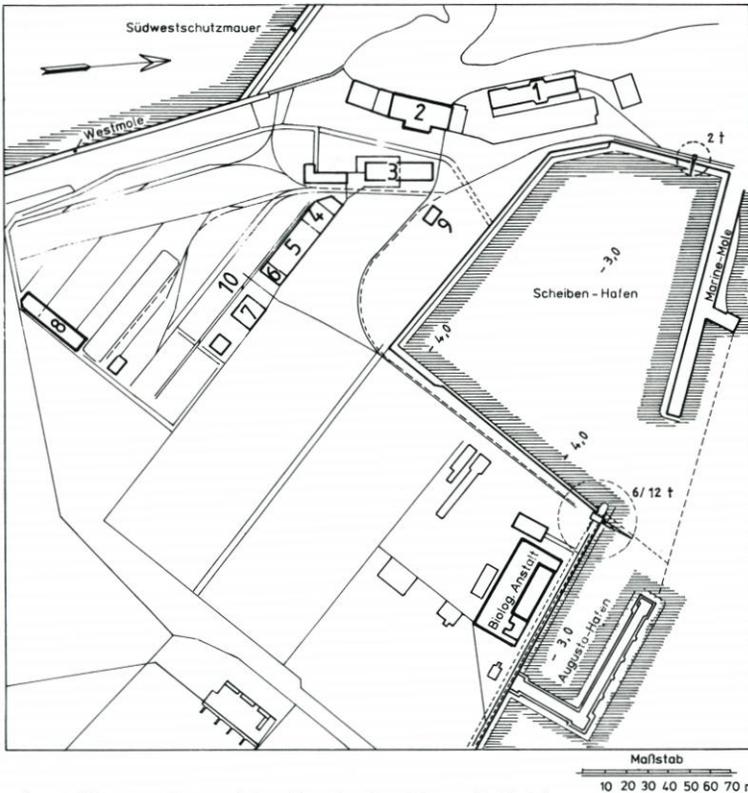
- 1 Fahrwassertonnen (ehemaliges bombensicheres E.-Werk)
- 2 Leuchttonnen (ehemaliges Tageselekttrizitätswerk)
- 3 Büro
- 4 Instandsetzungswerkstatt, Prüfraum und Lager für Laternen
- 5 Lager
- 6 Schlosserei
- 7 Sägerei
- 8 Lagerschuppen
- 9 Sägerei
- 10 Tonnenfreilager, Ankersteine, Ballastgewichte, Arbeitsplatz

Abb. 24: Tonnenschuppen, Werkstätten und Tonnenlager (1933)

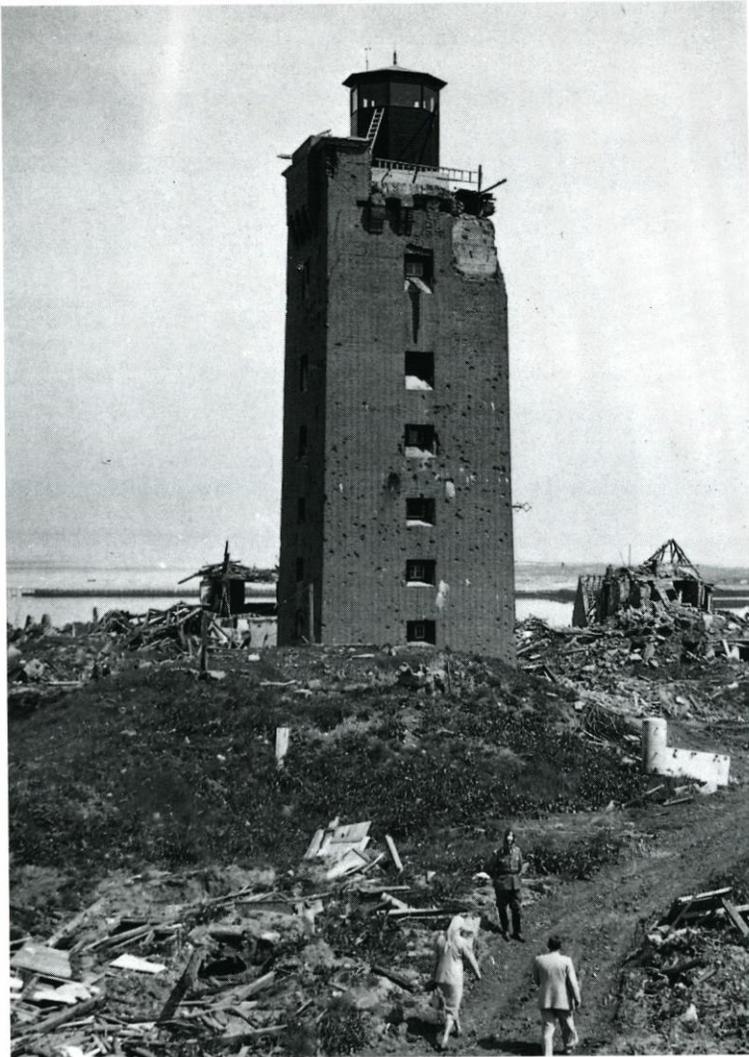
Abb. 26: Provisorisches Leuchtfeuer auf dem ehemaligen Flakleitstand (1952)

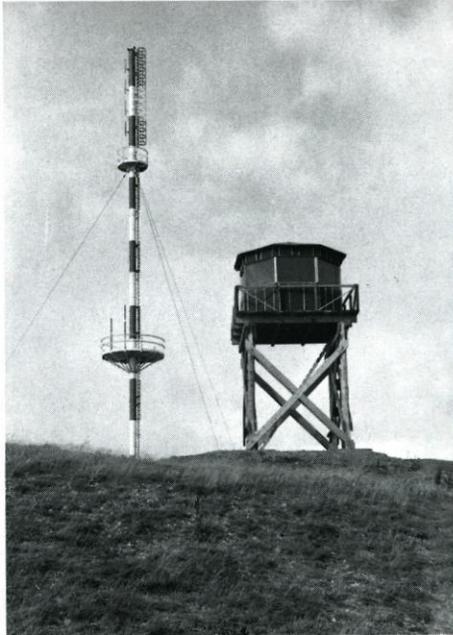
Abb. 28: Ersatzfeuer für die Zeit der Instandsetzungsarbeiten am Leuchtturm

Für die Dauer der Bauzeit wurde etwa 600 m nördlich des Turmes das Feuer vorübergehend auf einem Gerüst installiert. Es zeigte eine rote Blitzkennung. Im neuen Turmkopf, ausgeführt in Stahlbetonbauweise, wurde der rundum verglaste Beobachtungsturm eingerichtet, von dem eine Treppe in ein rundes Zwischengeschoß mit außen herumgeführter Galerie zur Beobachtung der Nachbarfeuer und des freien Seeraumes führt. Vom Zwischengeschoß aus gelangt man in den darüberliegenden Laternenraum.

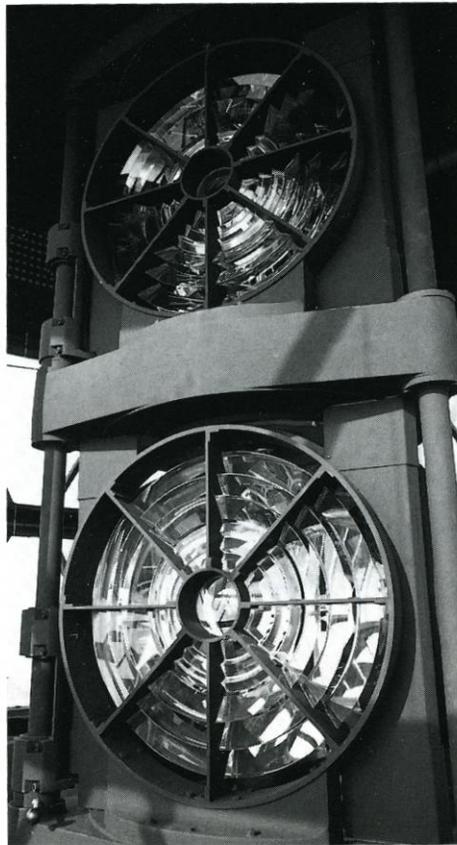
Diesen Bedingungen genügte ein Hochleistungs-Drehfeuer, das noch heute allen Ansprüchen gerecht wird. Auf einem mit Motor angetriebenen Drehtisch sind drei katadioptrische Scheinwerferlinsen von 60 cm Durchmesser im Winkel von  $120^\circ$  angeordnet. Sie werden mit 4 Umdrehungen pro Minute um zwei feststehende, übereinander angeordnete Xenon-Kurzbogenlampen XBO 1600 W/2 (heute 2000 W/Gl.) bewegt. Jedes Linsenfeld (Brennweite 250 mm) ist so geschliffen, daß eine Streuung in den linken und rechten  $90^\circ$ -Sektoren von  $\pm 1,5^\circ$  auftritt, so daß der Blitz ein wenig vor- und nachleuchtet und die Schifffahrt das Feuer leichter auffassen kann. Die oberen und unteren  $90^\circ$ -Sektoren sind ohne Streuung geschliffen. Die zweite Linsenebene, die über den drei unteren liegt, ist genauso ausgeführt und dient als Reserve für den Fall, daß die untere Ebene ausfällt.

Abb. 29: Scheinwerferlinsen des Hochleistungs-Drehfeuers

Das Drehfeuer wird von Asynchronmotoren angetrieben, die durch Elektromagnetskuppungen mit dem Getriebe verbunden sind. Die Betriebslichtstärke der einzelnen Blitze liegt zwischen 2,89 und 3,07 Mio cd. Die Tragweite beträgt 28 sm.

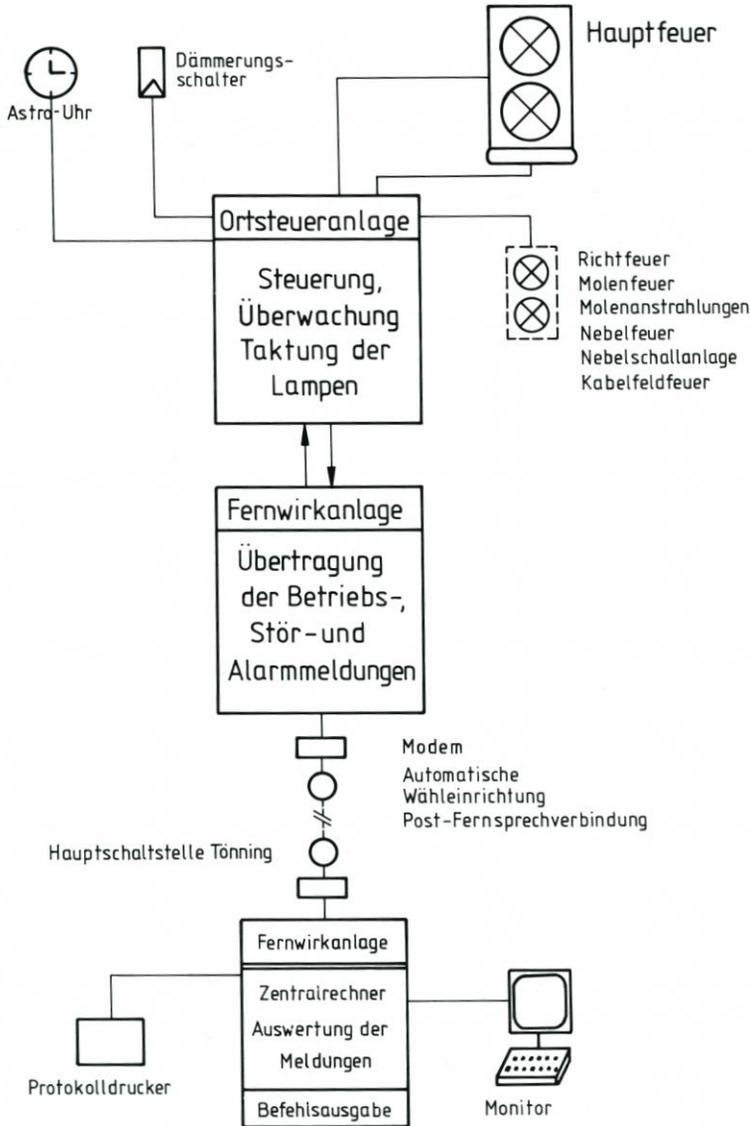
Abb. 31: Schaltblockbild der Feuer auf Helgoland

Im automatischen Betrieb werden die Feuer durch astronomische Schaltuhren oder Dämmerungsschalter, die Nebelfeuer und Nebelschaltanlagen durch Sichtweiten-Meßgeräte geschaltet. Alle Feuer sind so ausgerüstet, daß ihr Betrieb in vielen Fällen auch dann noch gewährleistet ist, wenn technische Störungen auftreten oder einzelne Geräte ausfallen, d. h., die wichtigsten Baugruppen eines Feuers (z. B. Lampe, Kennungsgeber, Stromversorgung) sind gedoppelt.

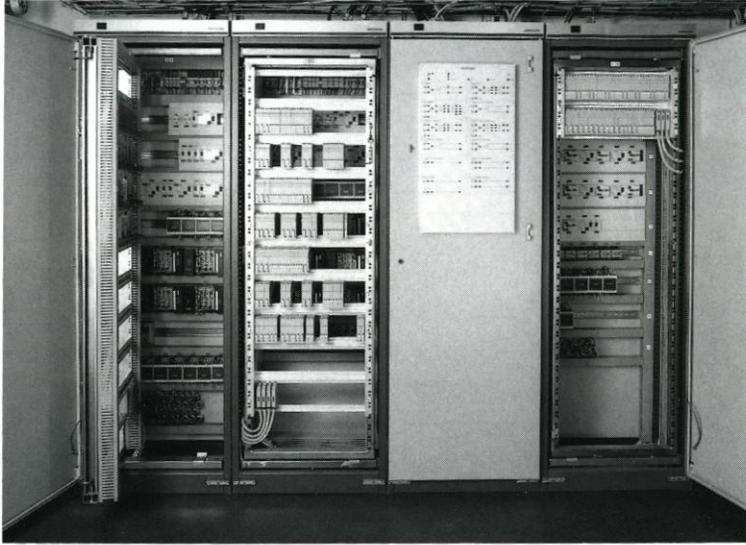
Abb. 32: Elektronische Ortssteueranlage

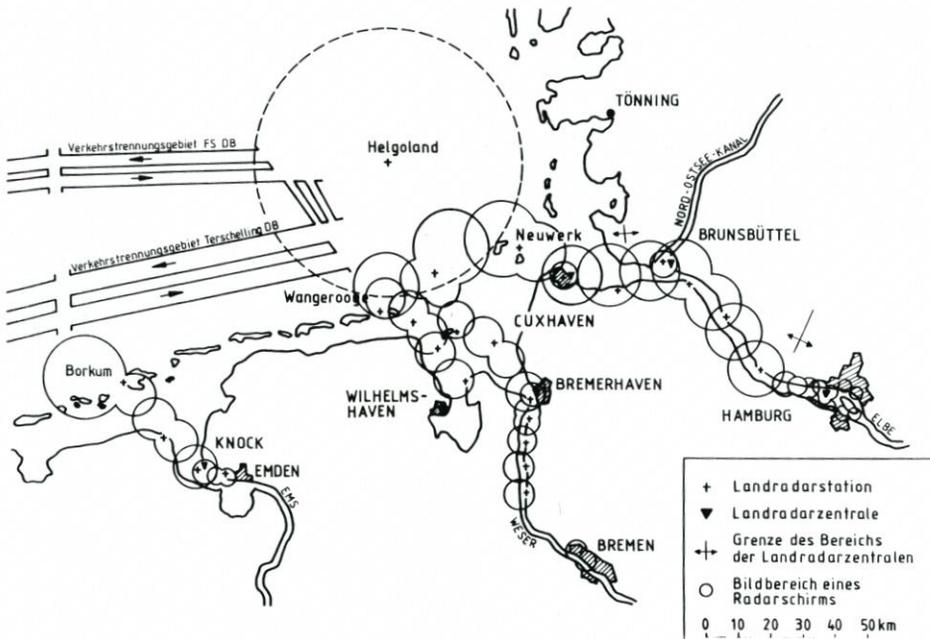
Abb. 33: Verkehrssicherungssysteme an Elbe, Weser, Jade, Ems und in der Deutschen Bucht

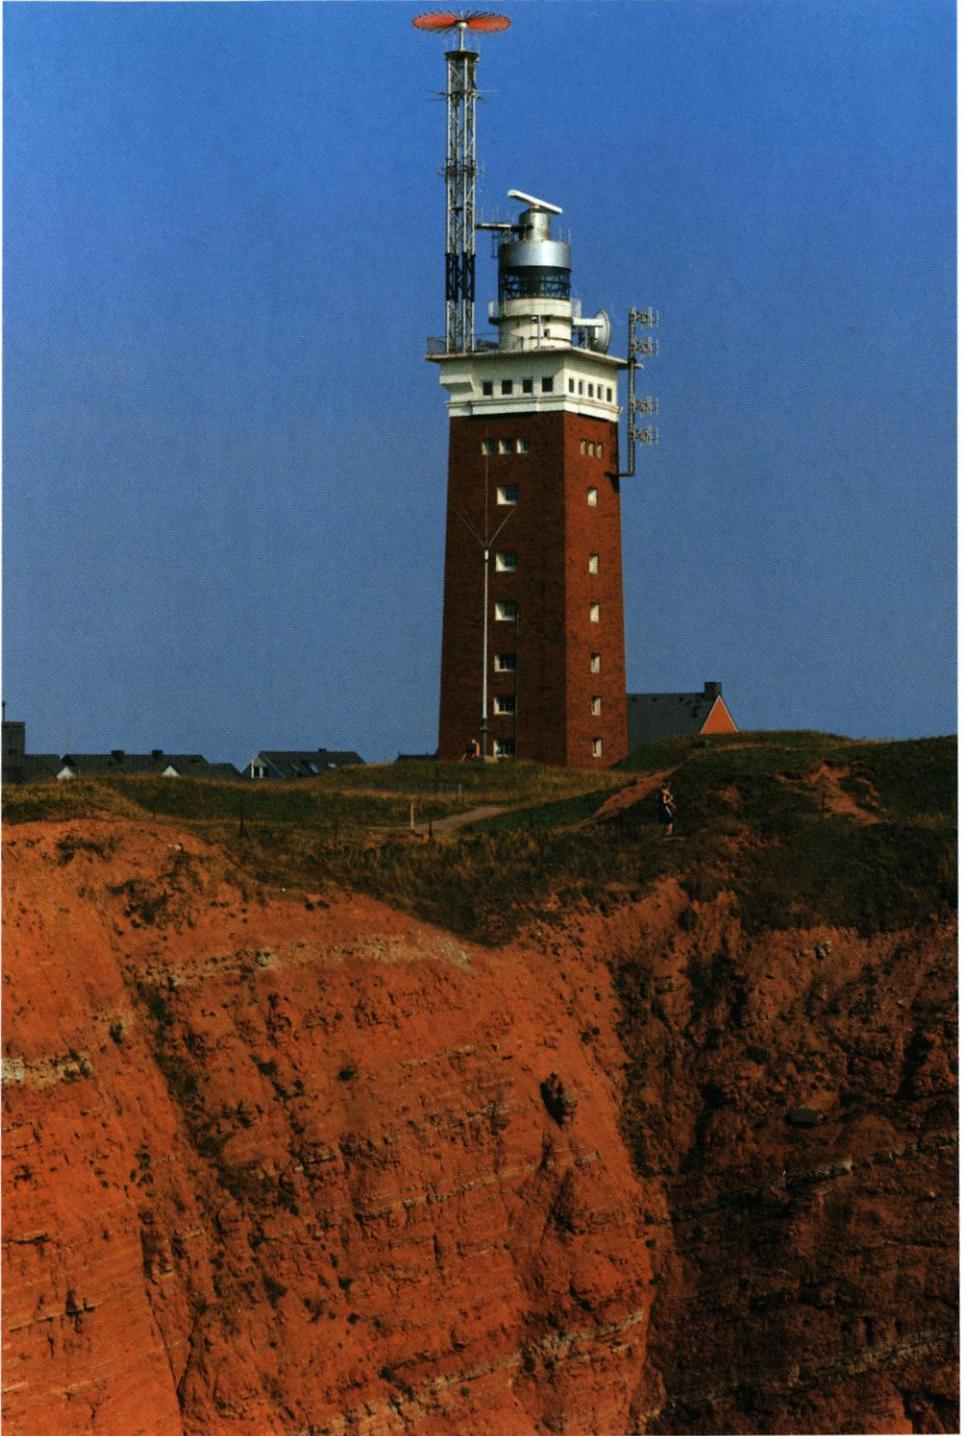
Abb. 35: Seefeuer Helgoland 1990 mit Weitbereichsradar-, Präzisionspeil-, UKW- und Richtfunkantenne

die Decke eine Stahlbetonplattenverstärkung mit 1,20 m Überstand, um die Verankerungselemente für den 19 m hohen Peilantennen-Gittermast, den hydraulischen Kran und die übrigen Antennenkonstruktionen aufnehmen und die statischen und dynamischen Kräfte in die Turmwände einleiten zu können. Auch das Laternendach mußte für den Aufbau des Radaromes mit der Weitbereichsantenne erneuert werden.

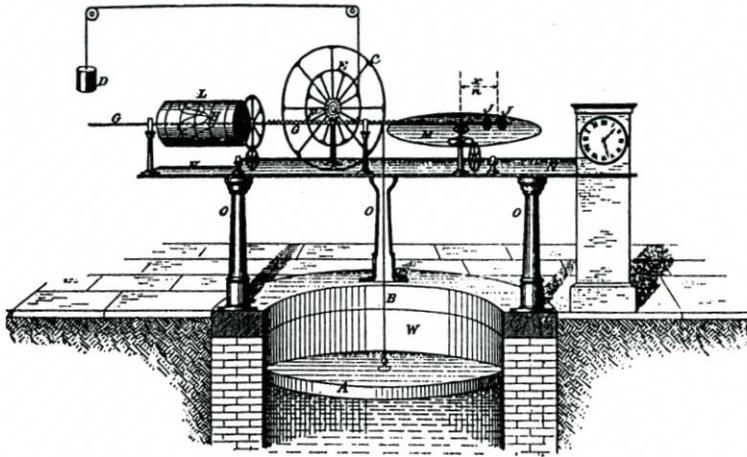
Abb. 2. Der Fluthmesser von F. H. Reitz (1876/77). Rechts im Bild (I, M) ist die Integrierapparatur zur Mittelwertbildung zu erkennen

Als Pegel wurde ein von REITZ entwickeltes Gerät eingesetzt (REITZ, 1876/77). REITZ hatte 1871 ursprünglich ein Gerät gebaut, das die mittlere Wasserstandshöhe einer Tide (Tmw) aufzeichnen konnte. Während das Geodätische Institut an der Ermittlung des Tmw interessiert war, legte die Kaiserliche Admiralität Wert darauf, daß daneben auch die Tidekurve aufgezeichnet wurde. REITZ hat daraufhin sein Gerät erweitert und konnte es 1876 bei einer Ausstellung wissenschaftlicher Instrumente in London vorstellen (HELMERT, 1895).

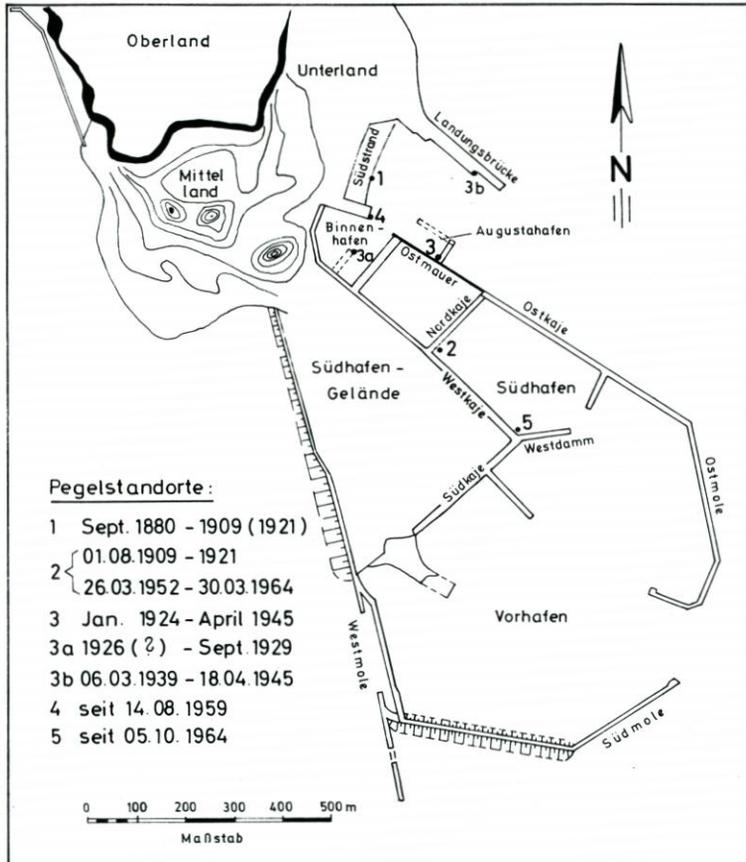
Abb. 3. Lageplan der verschiedenen Pegelstandorte auf Helgoland

1908 begann der Ausbau der Insel Helgoland zur deutschen Seefestung. Zuerst wurde das „Südhafengelände“ aufgespült, und man baute dann im Laufe der nächsten Jahre Molen und Kajen der verschiedenen Hafenbecken aus (ECKHARDT, 1929), die in Abb. 3 dargestellt sind. Im Zuge dieser Arbeiten wurde auch ein neuer Pegel eingerichtet. Er befand sich in der Nordwestecke des Südhafens (manchmal auch als Innenhafen und U-Boot-Hafen bezeichnet), die von der Nord- und Westkaje des Südhafengeländes gebildet wird (Standort 2 in Abb. 3). Nach dem „Jahrbuch für die Gewässerkunde Norddeutschlands“, Jahrgang 1911, sind erstmals vom 1. 11. 1910 an tägliche Wasserstandswerte von Helgoland angegeben. In einer Fußnote heißt es dort: „Der Pegel ist am 1. August 1909 in Betrieb genommen; da er sich aber im Jahr 1910 zeitweise nicht in Ordnung befand, sind Vergleichszahlen vor dem 1. 11. 1910 nicht berechnet worden.“

Der Pegel stand im Eigentum der Reichsfinanzverwaltung und wurde vom Büro für Uferschutzarbeiten des Reichsneubauamtes betrieben. Später – wahrscheinlich um 1936 – übernahm die Marine selbst wieder den Betrieb. Die Deutsche Seewarte und das Wasserbauamt Tönning hatten aber stets Zugriff zu den Beobachtungswerten. In Berichten des Wasserbauamts Tönning wird der Zustand des alten Druckluftpegels als mangelhaft bezeichnet, es kamen häufig Ausfälle vor. Die Beobachtungsdaten wurden dann nach den Aufzeichnungen eines Hilfspegels des Büros für Uferschutzarbeiten an einer Anleгеbrücke im Binnenhafen (früher Scheibenhafen) ergänzt, der hier einige Jahre bis September 1929 in Betrieb war (Standort 3a in Abb. 3).

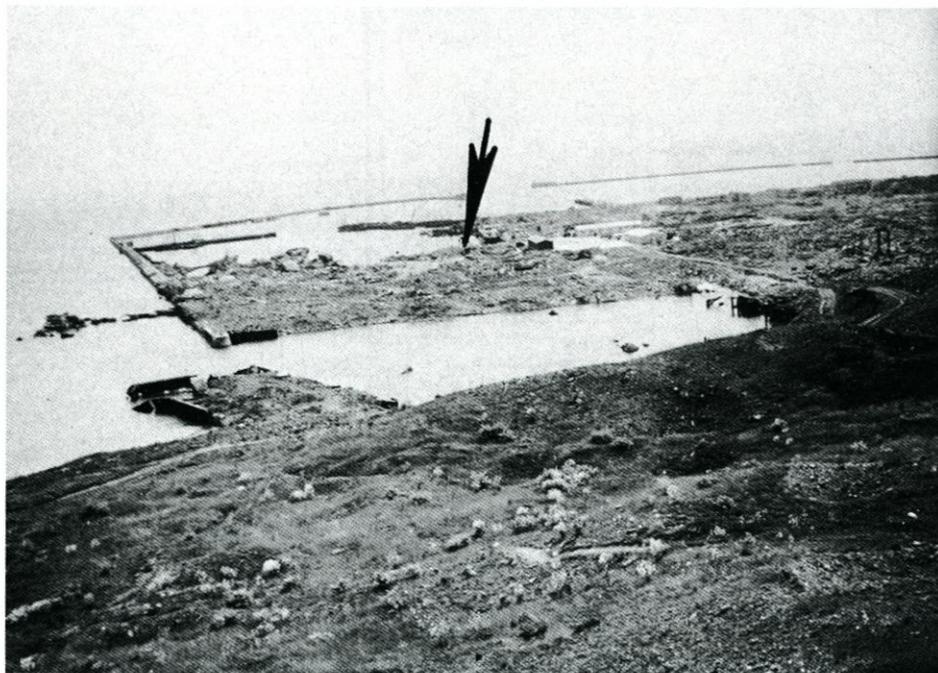
Abb. 4. Blick vom Flakturm, dem späteren Leuchtturm, auf die Hafenanlagen von Helgoland. Aufnahme datum 10. Juni 1952. In Bildmitte Binnenhafenmole und Binnenhafen. Der Pfeil zeigt auf den Standort des Ende März 1952 aufgestellten Pegels

Schon am 27. März 1952 wurde im Südhafen vom Wasser- und Schiffsahrtsamt Tönning, das für die bundeseigenen Hafenanlagen auf der Insel zuständig ist, ein mechanischer Schwimmerschreibpegel System Wilcke-Fueß in Betrieb genommen; der reguläre Betrieb begann am 1. 11. 1952. Seitdem werden lückenlose Beobachtungswerte im Deutschen Gewässerkundlichen Jahrbuch, Küstengebiet der Nord- und Ostsee, veröffentlicht.

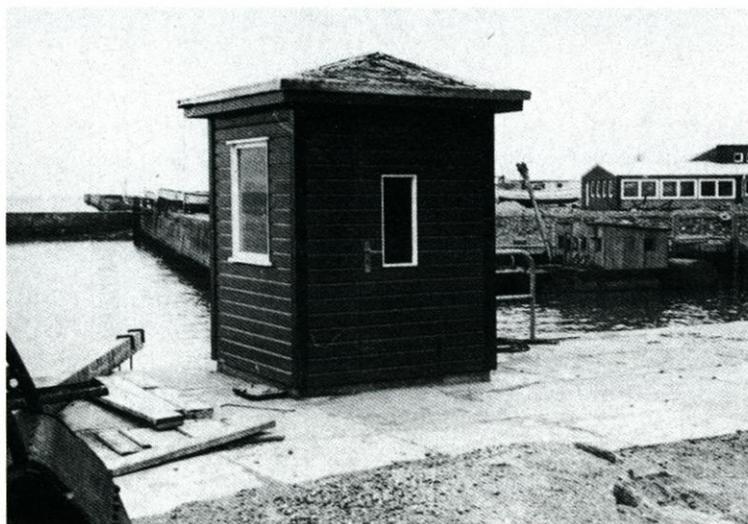
Abb. 5. Das Pegelhaus des 1958/59 an der Binnenhafenmole gebauten Pegels

Abb. 5 zeigt das Pegelhäuschen dieses Pegels, und in Abb. 6 ist die Pegelanlage im Schnitt dargestellt. Von März 1965 bis September 1979 war hier zusätzlich ein Mittelwertdrucker zeitweise eingesetzt. In Abb. 7 ist zusammengestellt, in welchen Zeiten an den verschiedenen Standorten Pegel auf Helgoland betrieben worden sind.

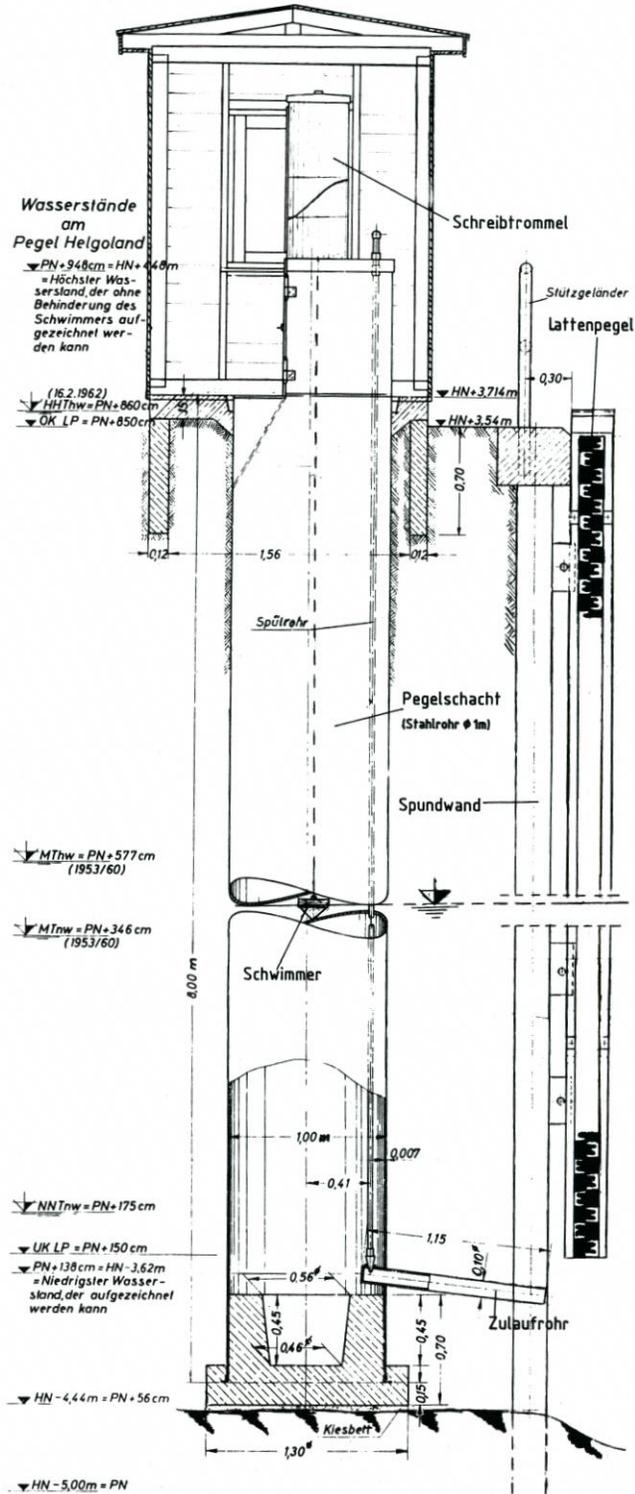
Abb. 6. Schnitt durch die Pegelanlage von 1958/59. HN bedeutet Helgoländer Null

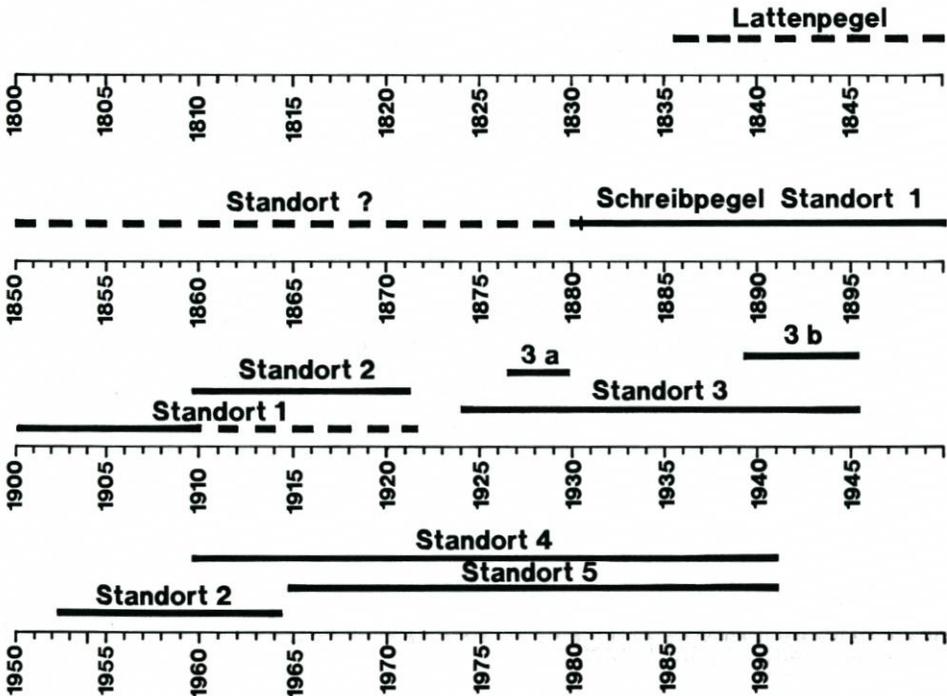
Abb. 7. Betriebszeiten der Pegel an den verschiedenen Standorten
