# Die Küste

Heft 49 – 1990

Vorwort . . . . .	V
SPAETH, CHRISTIAN, Prof. Dr. Zur Geologie der Insel Helgoland . . . . .	1
SIEFERT, WINFRIED, Prof. Dr.-Ing. Tide, Windstau, Seegang im Raume Helgoland . . . . .	33
JANKE, KLAUS, Dr. Die Lebensgemeinschaften im Felswatt von Helgoland: Einzigartige Vielfalt an Deutschlands Nordseeküste . . . . .	47
ROSS, PETER-HELMUT, Dr. Beitrag zur Ingenieurgeologie Helgolands . . . . .	71
HOLLMER, UWE, Dipl.-Ing. Helgolands Schiffsfahrtszeichen . . . . .	81
ROHDE, HANS, Dr.-Ing. Die Pegel auf Helgoland . . . . .	125
THIEMANN, JÜRGEN, Dipl.-Ing. Die Geschichte der Hafenanlagen der Insel Helgoland bis 1952 . . . . .	141
RÖBEN, JOHANN, Dipl.-Ing. Hafenbau auf Helgoland nach dem 2. Weltkrieg . . . . .	187
SCHINDLER, JOHANNES, Dipl.-Ing. LINDEMANN, HUBERT, Dipl.-Ing. Bau und Instandsetzung kommunaler Hafen- und Uferanlagen der Insel Helgoland seit 1952 . . . . .	205
THIEMANN, JÜRGEN, Dipl.-Ing. Zur Geschichte der Südwest-Schutzmauer der Insel Helgoland . . . . .	237

Vorwort zu dem Sonderheft „Helgoland“  
in der Schriftenreihe „Die Küste“

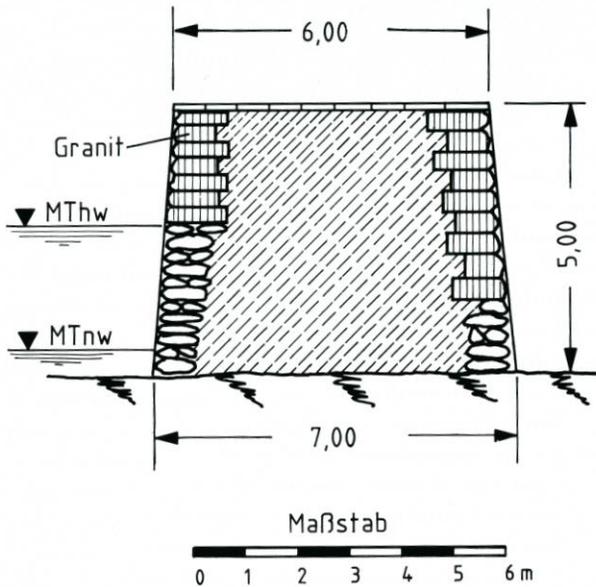
Abb. 9: Querschnitt der ersten Mole, 1892

Als erste Hafenumschlagsanlage diente die 1892 am südlichen Ende des Südstrandes, etwa 100 m nordöstlich der südlichen Inselfspitze (Sathurn) errichtete, 70 m lange und 6 m breite Mole. Sie bestand aus im Verband gesetzten Granitblöcken als Verblendung und dazwischen eingebrachten Stampfbeton (Abb. 9). Ausschlaggebend für den Bau dieser Mole war der dringende Bedarf für eine Umschlagstelle, vor allem für Baustoffe und Geräte, die für die in dieser Zeit begonnenen Bauten im Rahmen der Fortifikation des Oberlandes der Insel benötigt wurden.

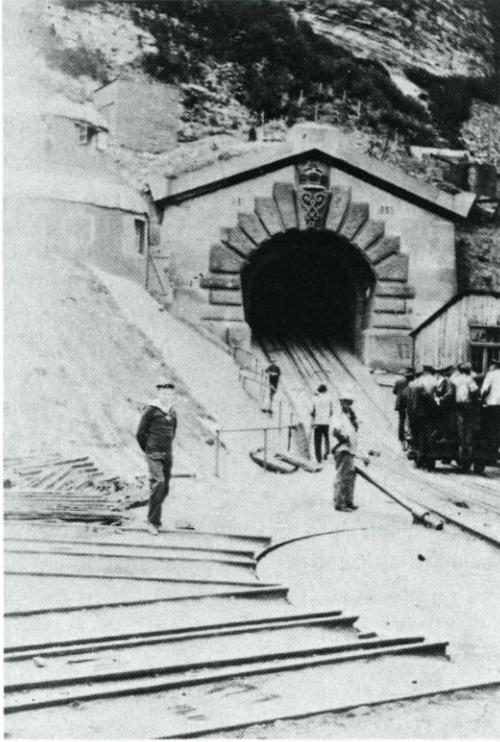
Abb. 10: Eingang zum Stollen mit Schrägaufzug, erbaut 1891/93. Foto: Archiv M. Knauß, Helgoland

In der rückwärtigen Verlängerung der Mole konnte bereits 1893 der durch den Felsen zum Oberland getriebene Stollen fertiggestellt werden. Mit einem Schrägaufzug wurden die über See herantransportierten Materialien zum Oberland gebracht (Abb. 10). Schon wenige Jahre später konnte diese Mole (Marinemole genannt) den Bedarf an Liege- und Lagerplätzen

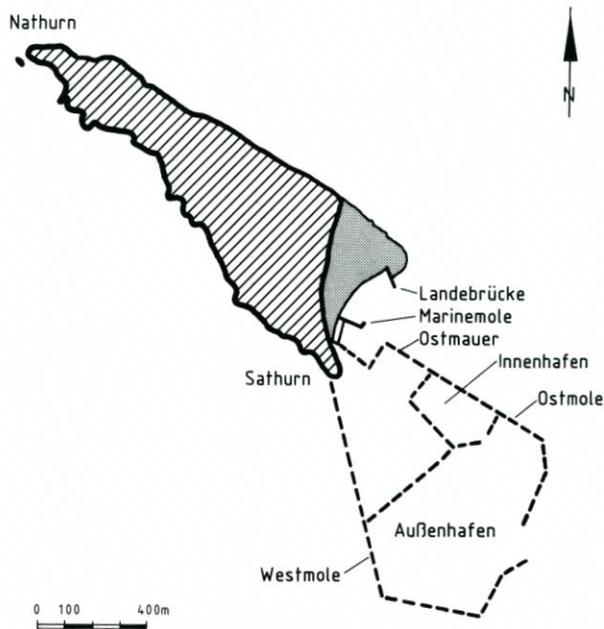
Abb. 11: Planung eines Marinehafens, 1906

Die geologische Struktur des Inselsockels mit flachen Unterwasserklippen war mit ausschlaggebend für die Linienführung der den Hafen umfassenden und schützenden Wellenbrecher. Von der Südspitze der Insel wurde eine auf 900 m Länge in südliche Richtung verlaufende und dann nach Osten abknickende Mole zum Schutz gegen West- und Südweststürme vorgesehen. Zum Schutz der geplanten Hafenbecken und des Hafengeländes vor Nord- und Oststürmen wurde die Ostmole geplant. Die Molen umfaßten eine Hafenfläche von 50 ha. 20 ha sollten als Landfläche, 30 ha als Wasserfläche zur Verfügung stehen. Bedeutsam für die Planung des Hafens an dieser Stelle war auch die bereits vorhandene und für den Umschlag der Baumaterialien nutzbare Marinemole (Abb. 11).

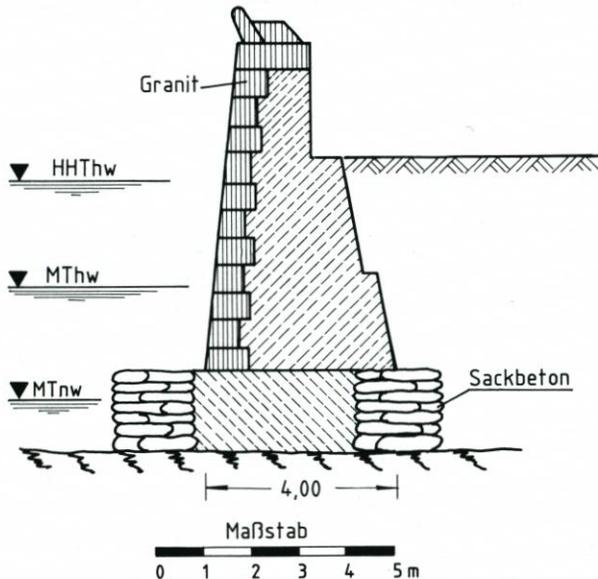
Abb. 12: Querschnitt der Westmole (Westmauer), Station 0-440, 1908

Der über Niedrigwasser aufsteigende Molenkörper wurde, wie oben beschrieben, aufgebaut. Die so auf 650 m Länge hergestellte Mole wurde entsprechend dem Baufortschritt im Zuge der Aufspülarbeiten zur Herstellung des Hafengeländes hinterfüllt. Dieser von 1908 bis 1912 hergestellte und hinterfüllte Molenabschnitt stellt in seinem Grundaufbau die noch heute vorhandene Westmauer dar (Abb. 12).

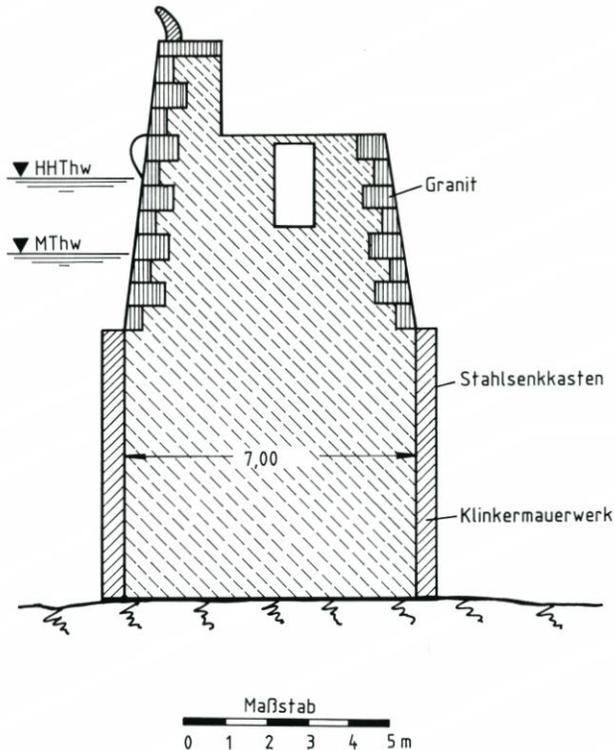
Abb. 13: Querschnitt der Westmole (Senkkastenbauweise) Station 650, 1913/14

ren Wassertiefen zu einer Änderung des Verfahrens. Aufgrund schlechter Erfahrungen der Marinebauverwaltung bei der Herstellung von Stahlbeton im Seebereich, u. a. in Wilhelmshaven, wurden stählerne Schwimmkästen, und zwar von 20 m Länge, 8 m Breite, 6 bis 11 m Höhe auf Werften in Emden und Kiel gebaut, zur Einbaustelle nach Helgoland geschleppt und durch Fluten an Ort und Stelle abgesetzt. Wegen der langfristig zu erwartenden Korrosion mauerte man die Stahlkästen innen mit Klinker aus. Die Zwischenräume verfüllte man mit Magerbeton. Der obere Molenkörper bestand aus einer beidseitigen Granitquaderverblendung und aus Stampfbeton (Abb. 13).

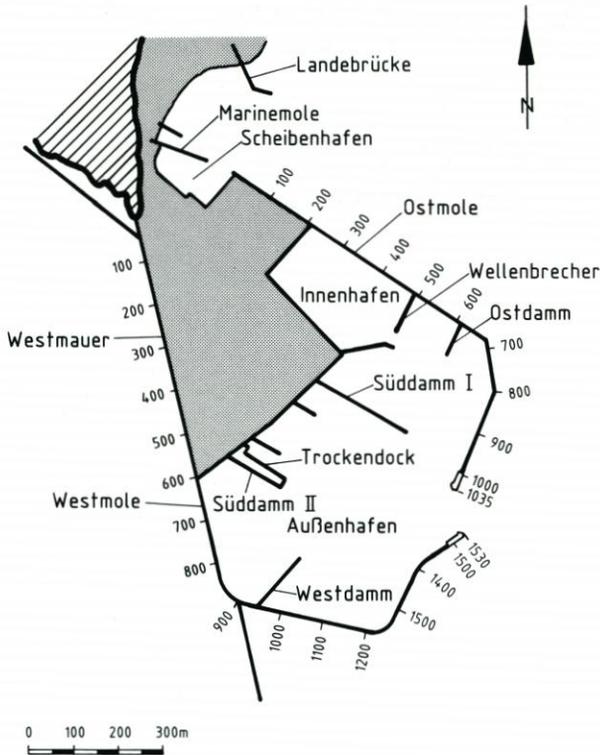
Abb. 14: Der Marinehafen, 1916

Der Nord-Süd-Verlauf der Westmole wurde bei Station 900 in eine WNW-OSO und ab Stat. 1250 in eine SW-NO-Richtung geändert. (Ab Station 900 wurde dieser Molenabschnitt später Südmole genannt.) Die Senkkastenbauweise wurde bis zum Molenkopf an der Hafeneinfahrt (Stat. 1500) beibehalten (Abb. 14).

Zwischenraum zwischen Kasten und Wand wurde mit Beton, Sand und Felsgeröll aufgefüllt. In dieser Bauweise sind damals die Wellenbrecher des „Innenhafens“, die West- und Südkaje, der Süddamm I und II sowie der Westdamm an der Südmole und der Ostdamm an der Ostmole erstellt worden (vergl. Abb. 14).

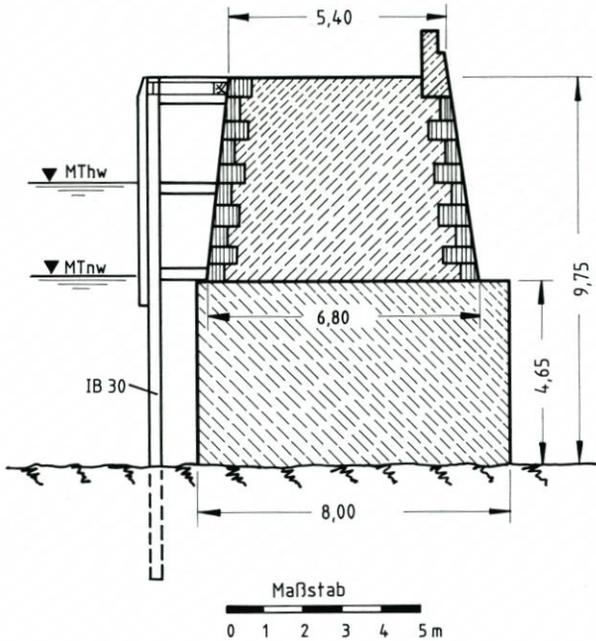
Abb. 16: Querschnitt der Ostmole (Ostkaje), Station 200-500, 1910

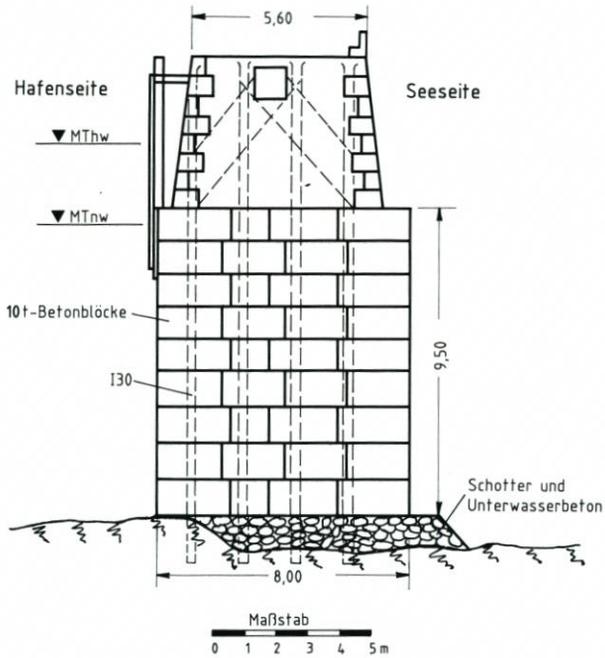
Abb. 17: Querschnitt der Ostmole, Station 500-800, 1914

Der Scheibenhafen wurde von der Demontage ausgenommen. Von der Westmole durften zunächst nur 100 m, von der Ostmole 500 m stehenbleiben. Weitere Verhandlungen ergaben später, daß von der Westmole (Westmauer) 350 m erhalten werden konnten. Der Ostmolenkopf blieb als Schiffsfahrtszeichen stehen, und von der Ostmole im Bereich von Station 500 bis 800 konnten die unteren Betonblöcke liegenbleiben (Abb. 25 u. 26, vgl. Abb. 17).

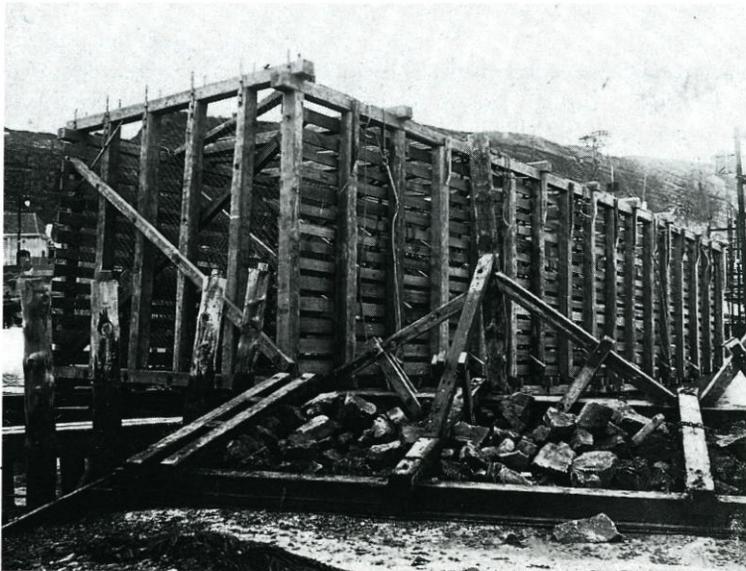
Abb. 18: Steinkasten 1910

Zeitgleich mit den Aufspülungen wurde der Ausbau des eigentlichen Hafens mit Kajen und Dämmen vorangetrieben. Hier ist besonders die damals oft praktizierte Bauweise der Steinkisten hervorzuheben. Eine Steinkiste, in der Regel 20 m lang, 6 m breit und 5-9 m hoch, bestand aus miteinander senkrecht und waagrecht verzimmerten Rund- und Kanthölzern mit ebenso verzimmerten horizontalen und vertikalen Diagonalverbänden. Dieses Holzgerüst wurde an den Seiten mit Drahtgeflecht oder auch mit Holzbohlen versehen. Auf Position

geschwommen und bei Niedrigwasser abgesetzt bzw. mit Steinen und Geröll beballastet, wurde die Kiste auf ihrer Position weiter verfüllt (Abb. 18).

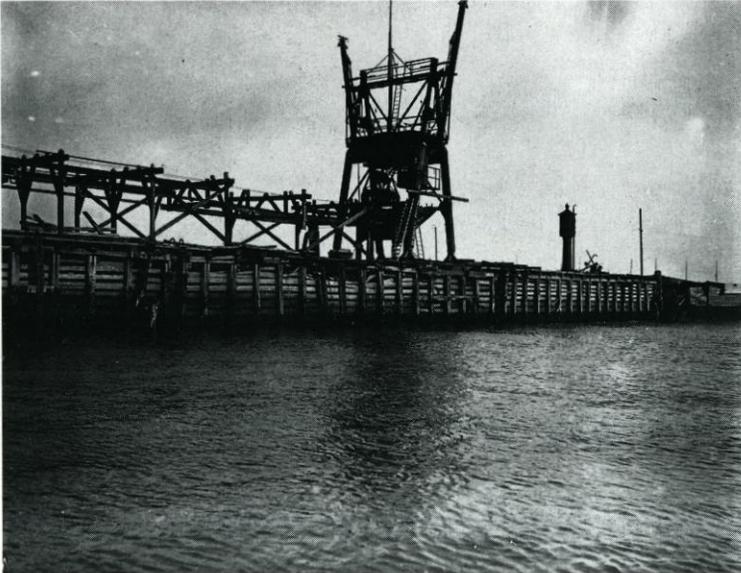
Abb. 19: Löschstelle (Kies-, Kohleumschlag) Innerer Wellenbrecher, 1914

ihrer ersten provisorischen Ausrüstung sogleich als Schiffs-liege- und Umschlagsplätze benutzt werden (Abb. 19).

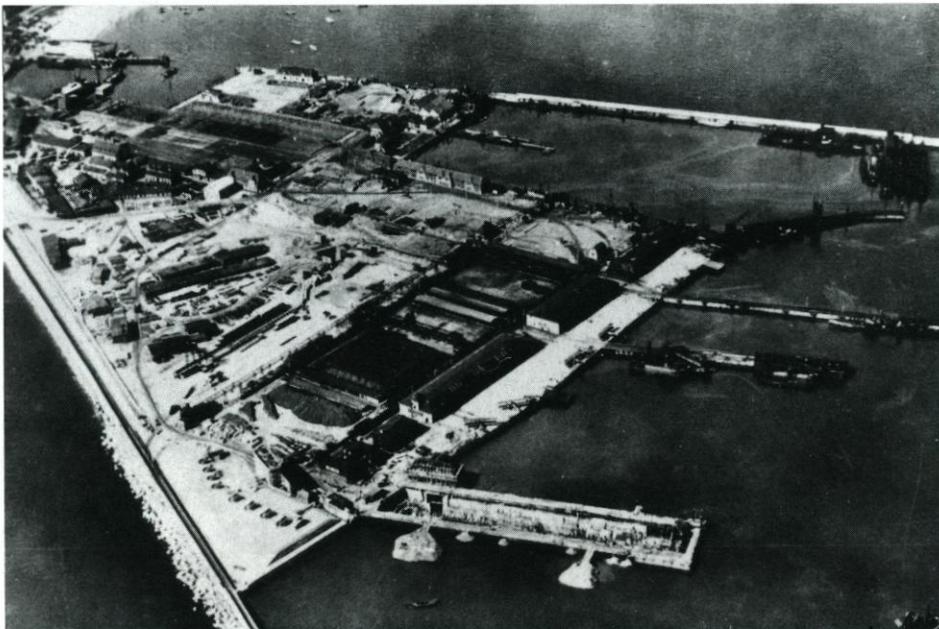
Abb. 20: Marinehafen mit Trockendock, 1916. Foto: Archiv Stiftung Nordseemuseum, Pinneberg

Um Schiffe in Helgoland reparieren zu können, wurde während des 1. Weltkrieges ein Trockendock mit einer nutzbaren Länge von 110 m und einer Sohlenbreite von rd. 12 m am Südrand des Hafengeländes im westlichen Teil des Außenhafens gebaut (Abb. 20). In diesem Bereich kamen Werkstätten und Lagerplätze sowie Hallen für Wasserflugzeuge hinzu. Insgesamt wurden auf dem Hafengelände etwa 40 Gebäude errichtet (Abb. 21 und 22).

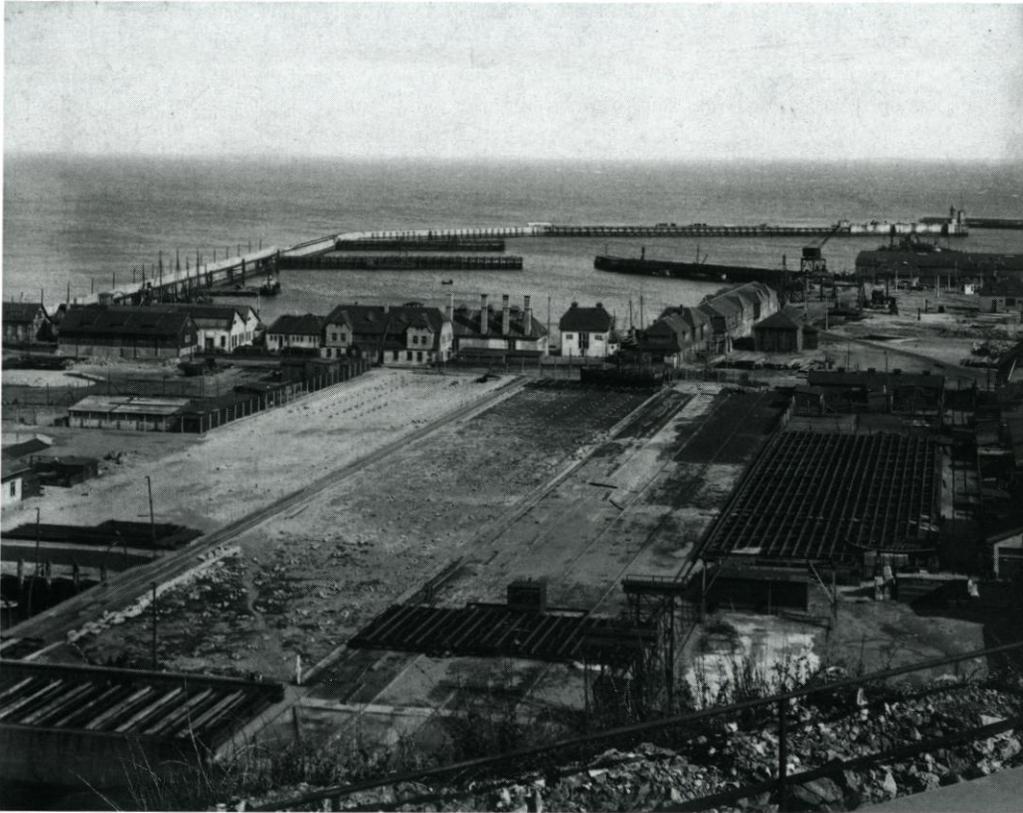
Abb. 21: Marinehafen (Blick von der Südspitze der Insel), 1916

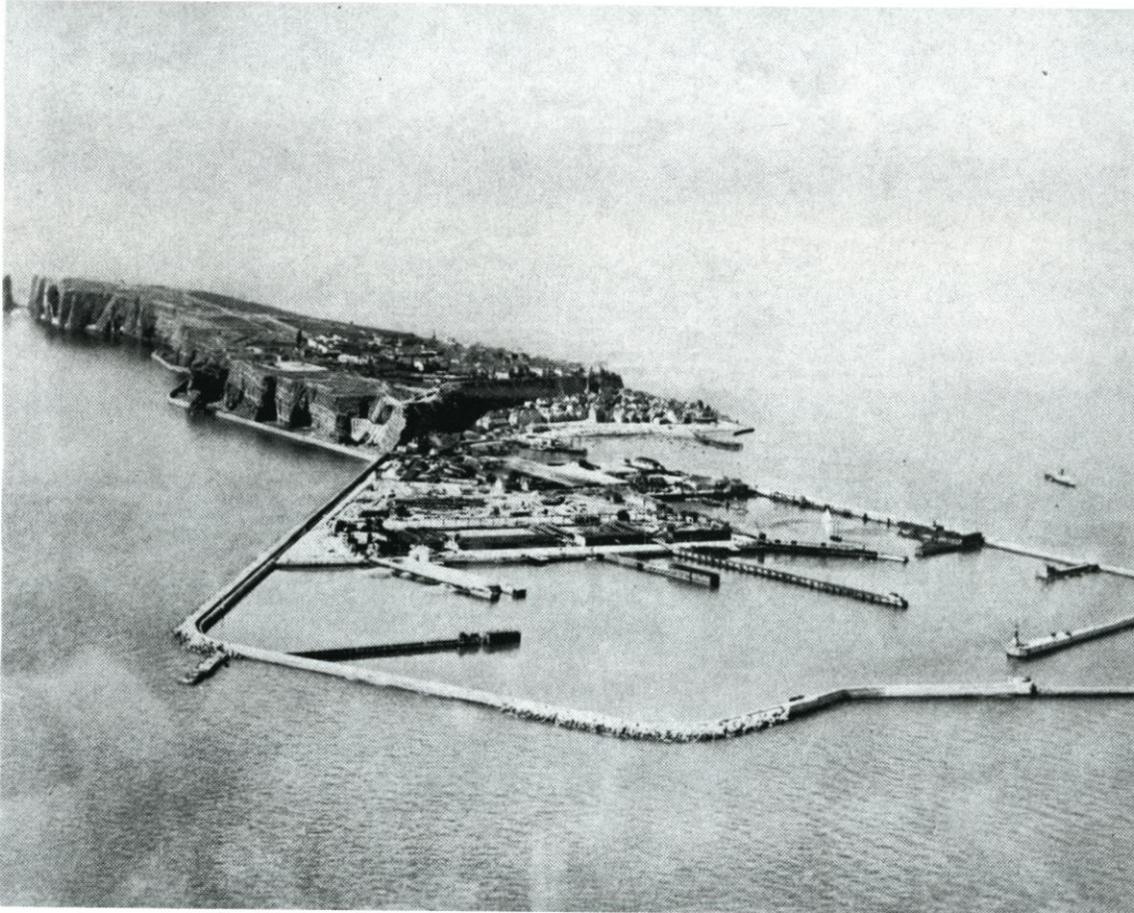
Abb. 22: Luftaufnahme vom Marinehafen, 1918

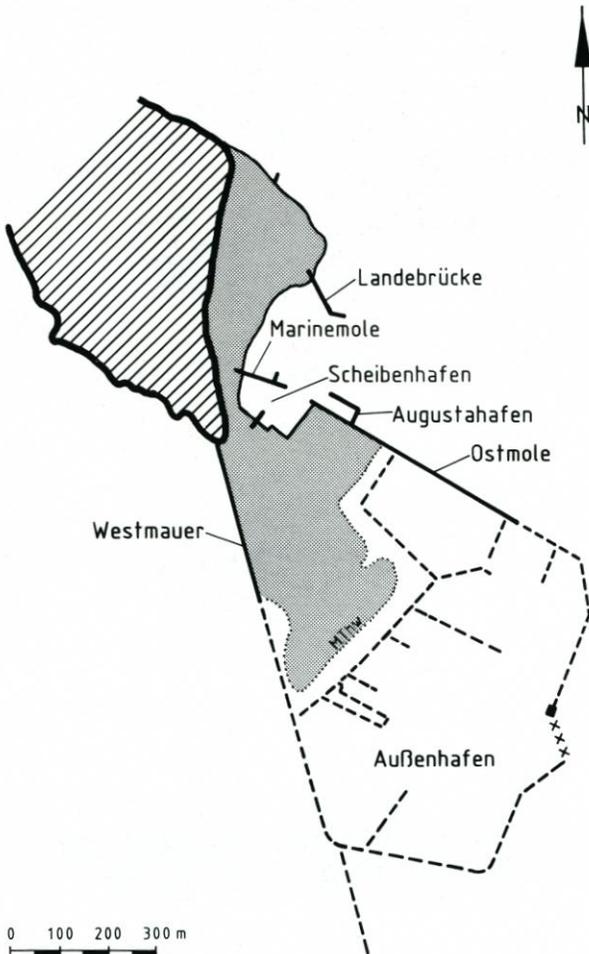
Abb. 25: Lageskizze vom Marinehafen nach der Demontage, 1922

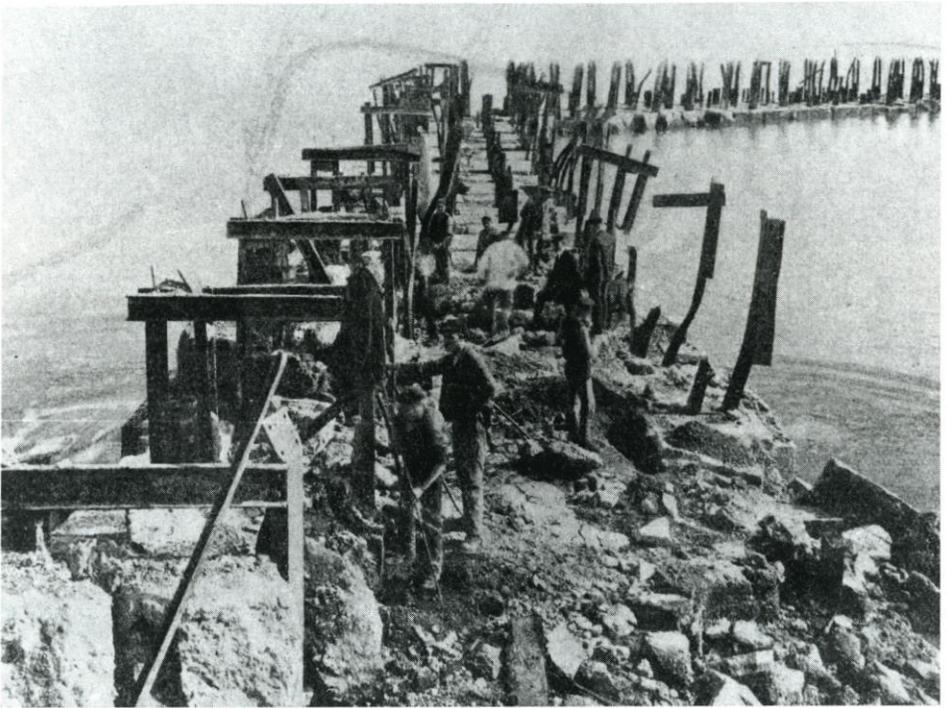
Abb. 26: Zerstörung der Ostmole, 1920/22

Die Ostmole, die nach der Demontage 1920/22 im Innenbereich auf 500 m Länge und mit dem Molenkopf erhalten blieb, wurde anfangs in der Trasse der alten Mole wieder errichtet. Mit hohem Aufwand mußten hier Trümmerreste wie Beton- und Stahlteile beseitigt werden (s. Abb. 26). Abweichend von dem Bauverfahren der West- bzw. Südmole wurde die neue Ostmole in Anlehnung an die Bauweise der alten Ostmole des Bereichs von Station 500 bis 800 errichtet. In den Fels gerammte Breitflansch-Stahlträger mit Rammtiefen von 1,0 bis zu 3,0 m dienten als Tragfahle des Gerüstes, das für den Einbau des Unterbetons und der Betonblöcke notwendig war. Die Betonblöcke wurden nach Einbringen des Unterwasserbetons zwischen die Träger gesetzt (Abb. 38).

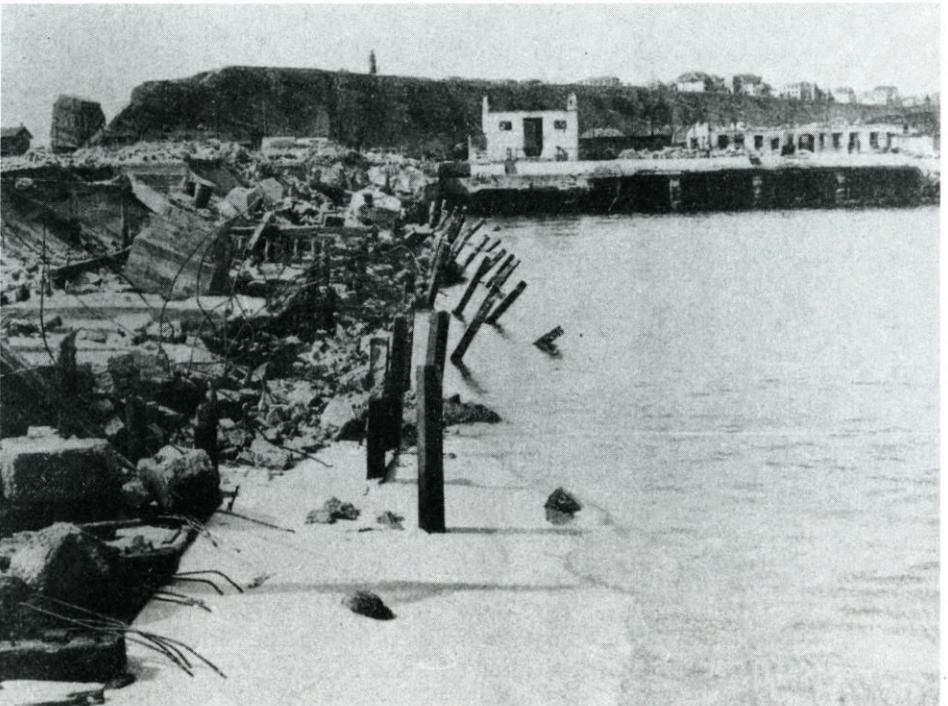
Abb. 27: Zerstörte U-Bootskaje im Innenhafen (Westkaje), 1920/22

Die innerhalb von drei Jahren durchzuführenden Spreng- und Abbrucharbeiten konnten so terminiert werden, daß die hierfür eingesetzten schwimmenden Baufahrzeuge bis zum Ende der Maßnahmen ausreichend Schutz hinter den noch jeweils vorhandenen Teilen der Molen und Dämme fanden. Zum Schluß mußte die noch verbliebene, durch Trümmer bereits eingeeengte Hafeneinfahrt zwischen dem Ostmolenkopf und den Trümmern der Südmole mit Betonblöcken gänzlich blockiert werden. Den Umfang der oft schwierigen Arbeiten und das Ausmaß der Zerstörung sowie bautechnischen Details schildern NÜBLING und BARELMANN, (1924) (Abb. 27, 28).

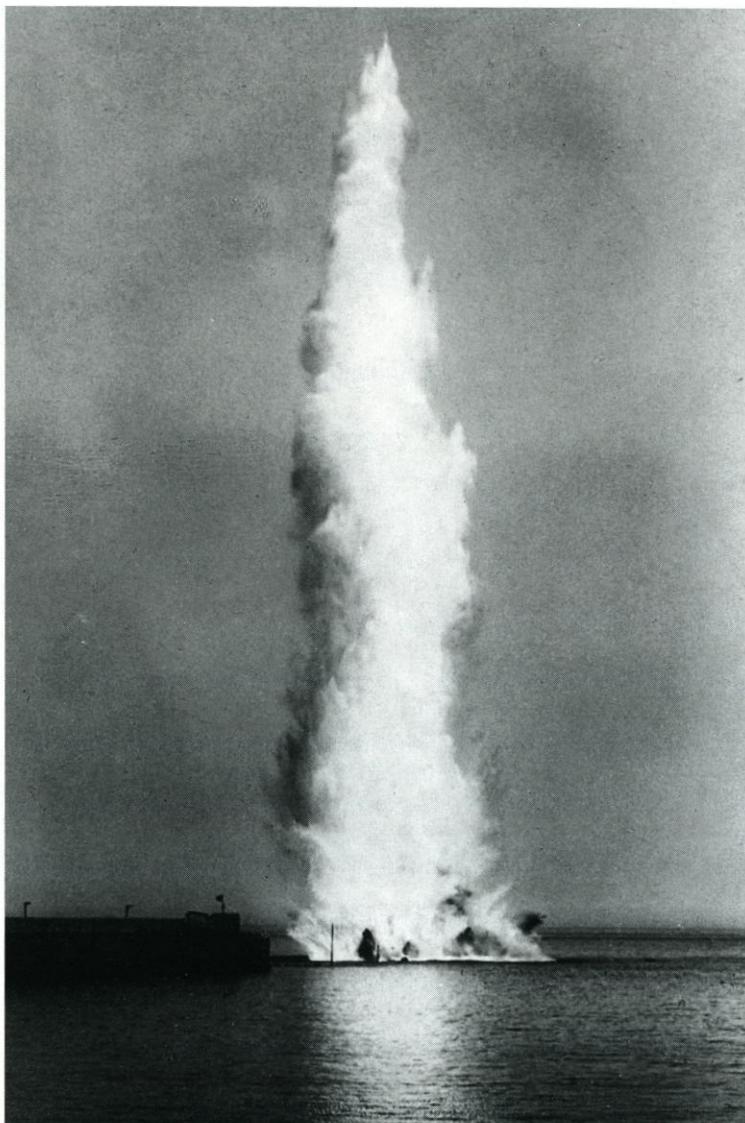
Abb. 28: Sprengung einer Mole, 1920/22. Foto: Archiv M. Knauß, Helgoland

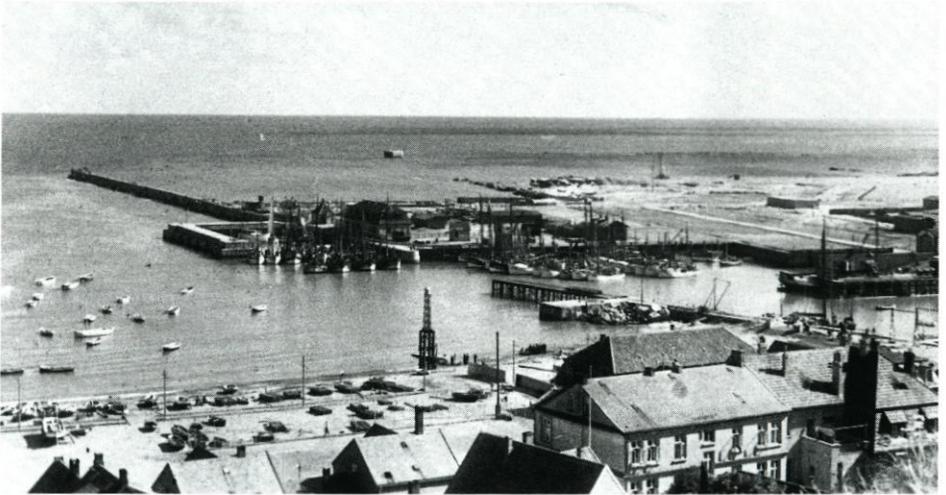
Abb. 29: Der Scheibenhafen, 1928. Foto: Archiv P.-H. Sahling, Helgoland

Für die in Helgoland beheimateten Fischerei- und Börteboote und für die in Helgoland Schutz suchenden Fahrzeuge konnte bis 1924 zusätzlich zum Scheibenhafen am nördlichen Ende der Ostmole im Schutz eines neu geschaffenen, 10 m breiten und 125 m langen, rechtwinklig angeordneten Dammes (20-t-Blöcke der ehemaligen Westmole) ein kleiner Hafen mit 2800 m<sup>2</sup> Wasserfläche geschaffen werden. Nach dem Forschungsschiff „Augusta“, der diesem Hafen benachbarten Biologischen Anstalt, wurde dieser Hafen „Augustahafen“ benannt (Abb. 29).

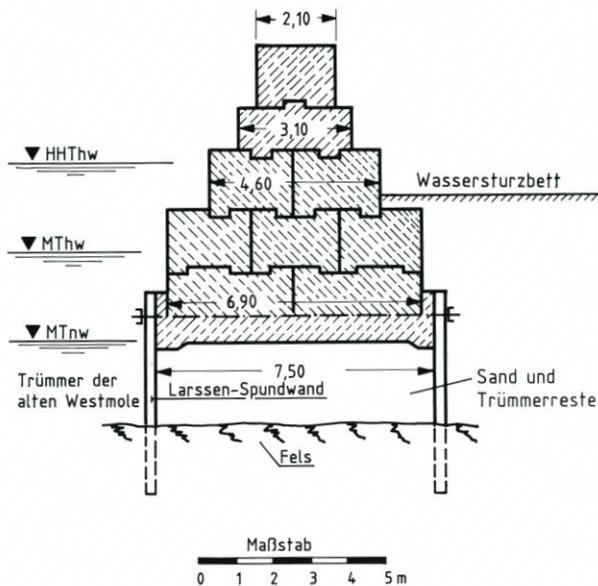
Abb. 30: Querschnitt der Westmauer, Station 300-600, 1929

Wenige Jahre später fiel die Entscheidung der zivilen Reichsfinanzbauverwaltung, Sicherungsarbeiten durchzuführen, um den weiteren Verfall der Hafenanlagen zu verhindern. So konnte 1928 bis 1930 auf den Trümmern der ehemaligen Westmole (Westmauer) von Station 300 bis 600 eine neue Westmauer errichtet werden. Die Trümmer wurden beidseitig durch Spundwände eingefasst, die Betonbrocken abgeglichen und hierauf die nach der Sprengung unversehrt gebliebenen Betonblöcke der ehemaligen Westmole gesetzt (Abb. 30). Das Wassersturzbett wurde wieder instand gesetzt.

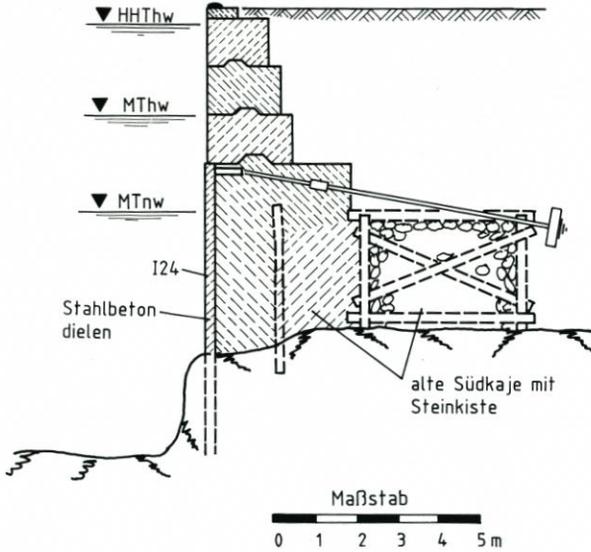
Abb. 31: Querschnitt der Südkaje, 1933/35

Ab 1933 konnten die Sicherungsmaßnahmen im verstärkten Umfang fortgeführt werden. An der Südseite des Hafengeländes entstand eine neue Südkaje in zwei verschiedenen Bauweisen (Abb. 31 und 32). In dieser Zeit konnte auch der Innenhafen (heute Südhafen) nach Wiederherstellung der Westkaje (Abb 33) und nach einer Teilräumung der blockierten Hafeneinfahrt des Außenhafens wieder genutzt werden.

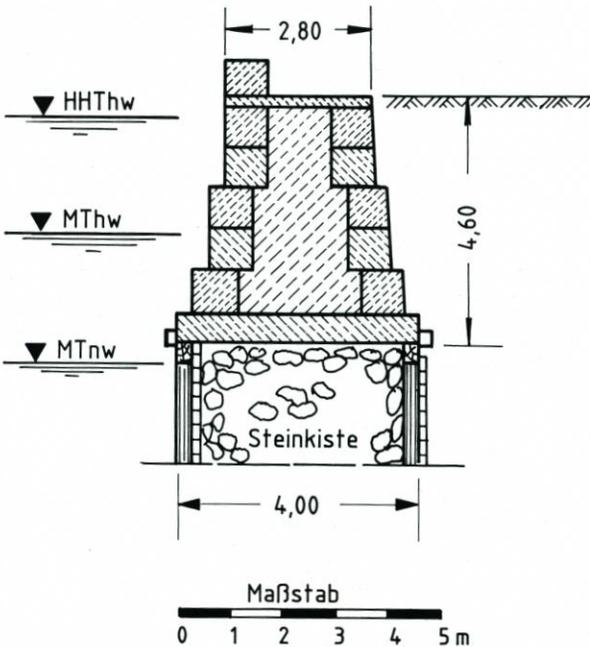
Abb. 32: Querschnitt der westlichen Südkaje, 1933/35

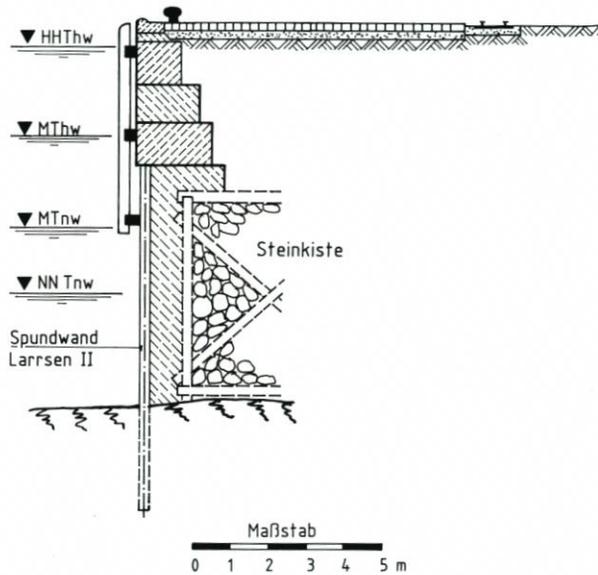
Abb. 33: Querschnitt der Westkaje, ehemals U-Bootkaje, 1935

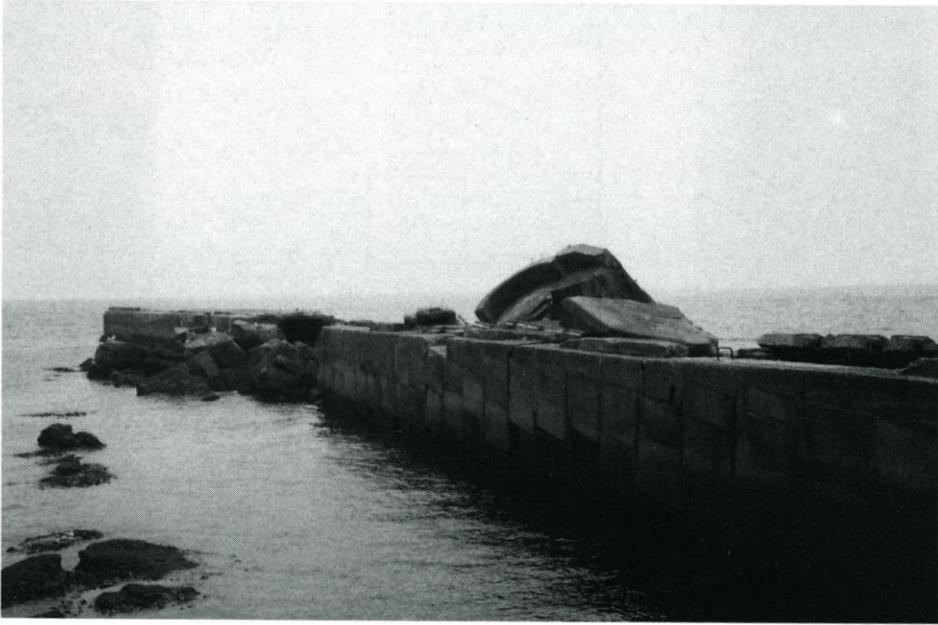
Abb. 34: Reste der verlängerten Westmole, 1940/41 (Zustand 1989)

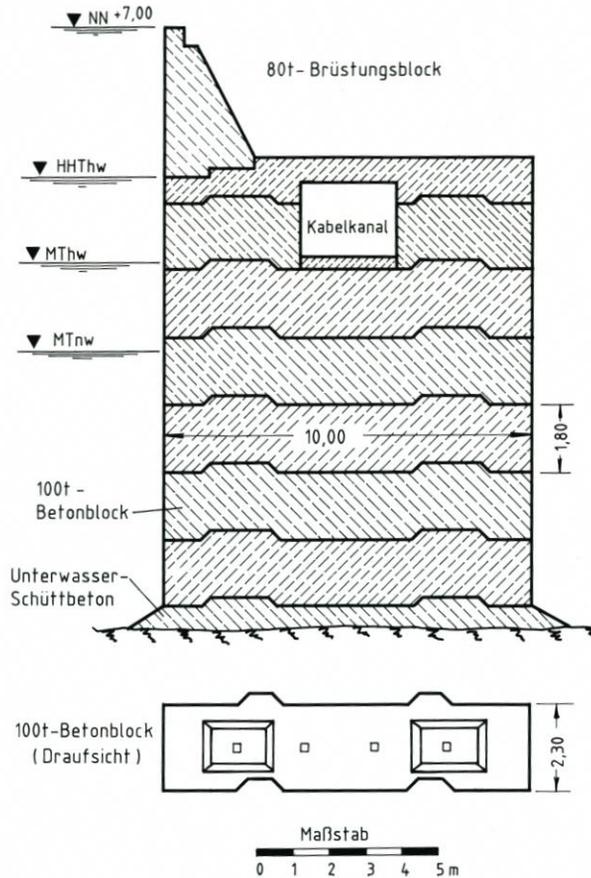
Abb. 35: Querschnitt der Westmole, Station 650–1000, 1939/41

Für den Bau der neuen West- und Südmole verzichtete man auf eine Senkkastenbauweise wegen der beim Bau der ersten Molen insbesondere bei Schlechtwetter gemachten negativen Erfahrungen. Eine Schwergewichtsmauer, bestehend aus auf Helgoland gefertigten besonders konstruierten unbewehrten Betonblöcken von 100 t Einzelgewicht, wurde gewählt. Die Form eines Betonblockes und den gewählten Molenquerschnitt zeigt Abb. 35.

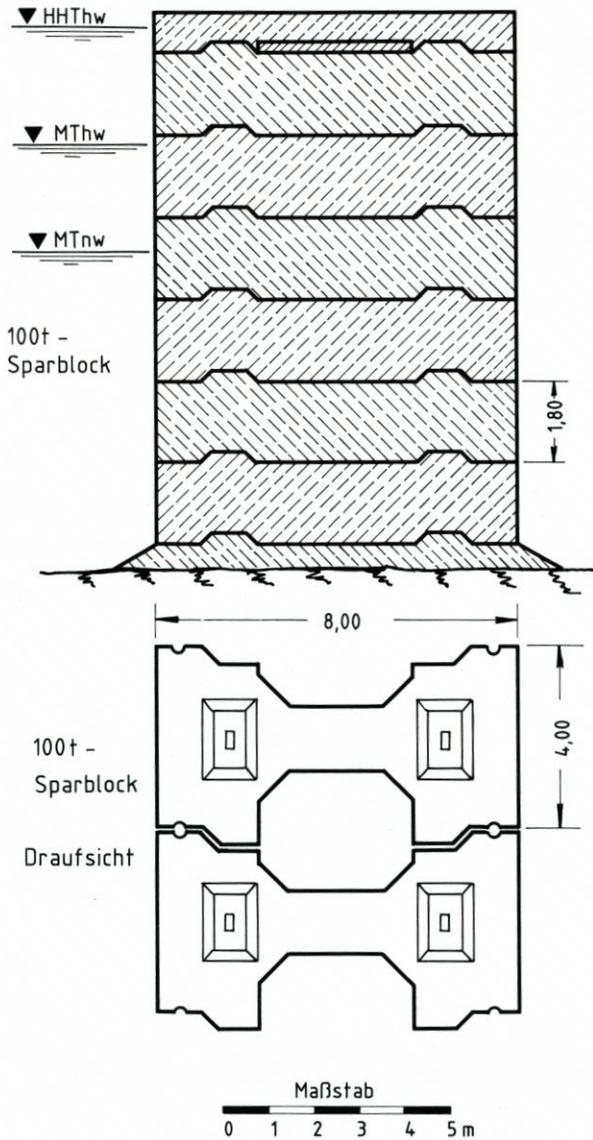
Abb. 36: Querschnitt der Südmole, 1. Teil

Betonblöcke bis zu 100 t Einzelgewicht waren wie bei der Westmole die wichtigsten Konstruktionsteile dieser Mole. Ihr erster Teil wurde schwächer als die alte Mole dimensioniert, da er später hinterspült werden sollte, was jedoch nie durchgeführt wurde (Abb. 36). Im zweiten Teil mußten die Betonblöcke größtenteils in größerer Wassertiefe gegründet werden. Dieser Teil war bis zum Molenkopf als freistehende Schwergewichtsmauer konzipiert. Die Abmessungen sind aus dem Querschnitt Abb. 37 ersichtlich.

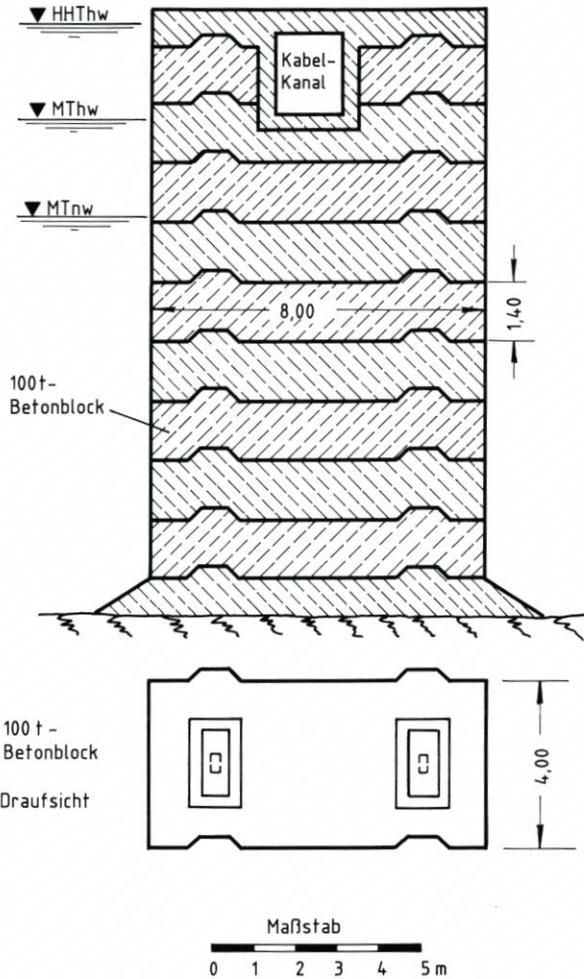
Abb. 37: Querschnitt der Südmole, 2. Teil

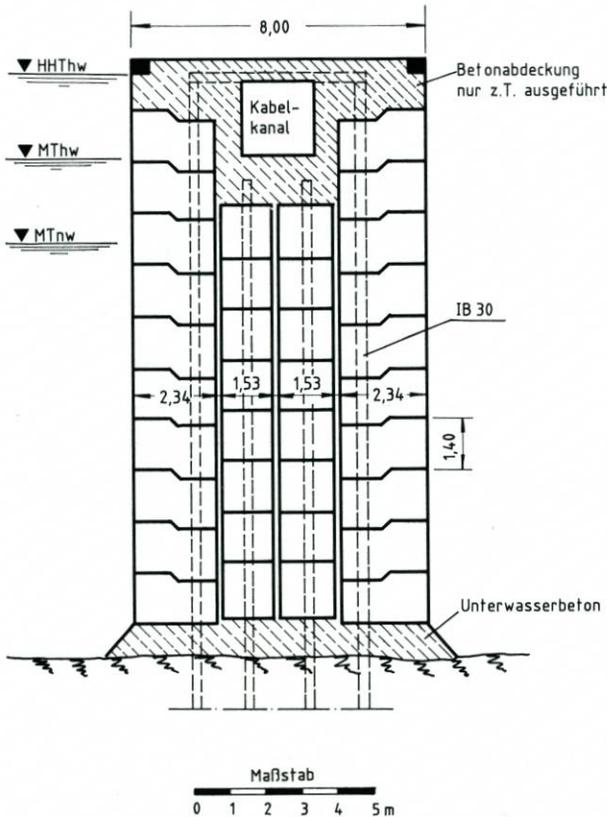
Abb. 38: Querschnitt der Ostmole, 1939

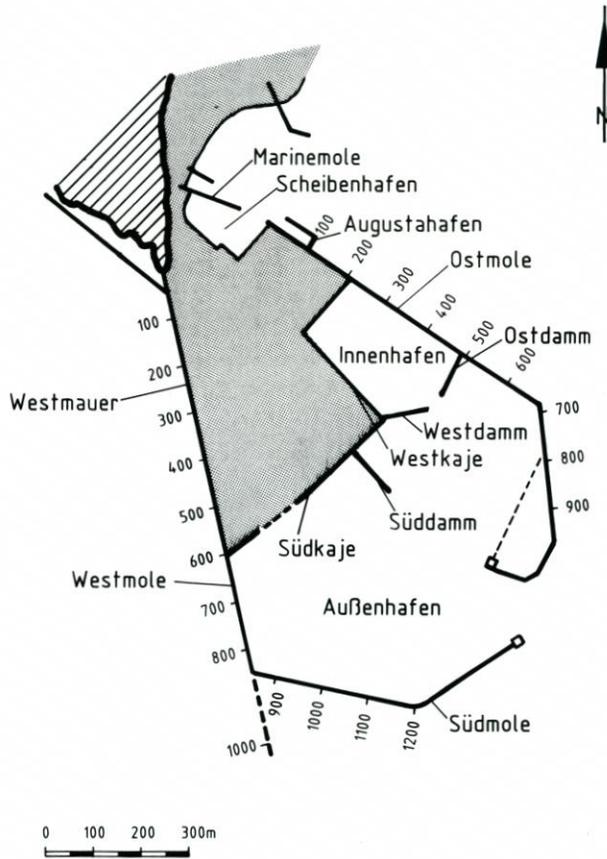
Abb. 39: Lageplan Marinehafen, 1940

Abweichend vom Verlauf der ersten Westmole plante man ursprünglich für die zweite Westmole eine Verlängerung in südliche Richtung über die Station 850 hinaus mit einem südlichen Molenkopf bei Station 1065 auf 10 m Wassertiefe. Dieses Vorhaben konnte wegen unvorhergesehener Gründungsschwierigkeiten nur teilweise verwirklicht werden (Reste dieses Molenabschnittes sind heute noch erhalten (Abb. 34)). Ab Station 850 der Westmole wurde die neue Südmole hafenseitig parallel zu den Trümmern der alten Westmole errichtet. Nach etwa 400 m schwenkt diese in eine nordöstliche Richtung bis zum Molenkopf der Hafeneinfahrt (s. Abb. 39).

dann den noch heute vorhandenen abgeknickten Verlauf. Der 1922 erhalten gebliebene Ostmolenkopf konnte als Abschluß der Ostmole und als Hafeneinfahrtsbauwerk einbezogen werden (Abb. 39).

Zusätzlich zu den ursprünglichen Wiederaufbauplänen wurde ein Zerstörerliegeplatz gefordert. Dieser entstand in der Trasse der ehemaligen Ostmole zwischen der neuen Ostmole und dem Ostmolenkopf (s. Abb. 39). Zwei Stahlbeton-Großdalben wurden aus den auch für den Süddamm verwendeten kleinen Senkkästen errichtet und mit Fertigbetonblöcken überbaut. Ein Dalben erhielt über eine 50 m lange Stahlbrücke Verbindung zur Ostmole.

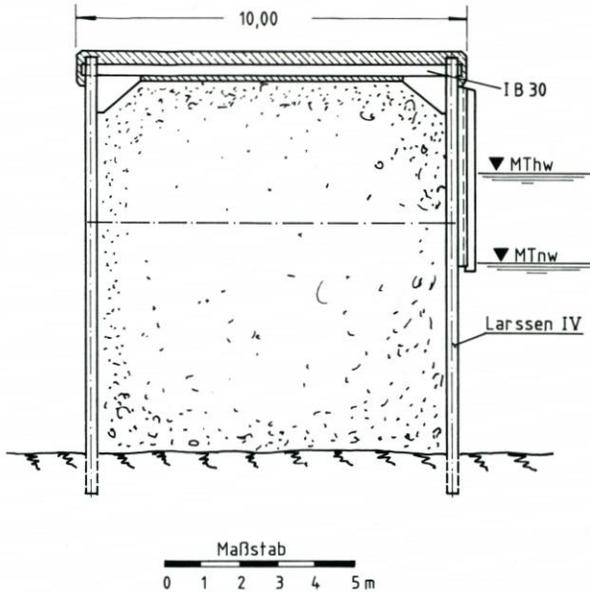
Abb. 40: Querschnitt des West- und Ostdammes, 1936

West- und Ostdamm wurden nicht wieder in der damals gewählten Steinkisten-Bauweise errichtet, sondern man wählte eine Fangedamm-Spundwandkonstruktion (Abb. 40). Die Spundbohlen (Larssen IV) konnten von einem Hilfsgerüst etwa 1,0 bis 1,50 m tief in den Fels gerammt werden. Die gegenseitige horizontale Verankerung wurde über NW angebracht. Die Spundwandkästen, mit Felsbaggertgut, Sand und Geröll aufgefüllt, wurden mit einer 70 cm starken Stahlbetonplatte abgedeckt. Als obere Aussteifung des Kastens dienten Peiner Breitflanschträger. Die Spundwand-Bauweisen auf felsigem Untergrund haben sich in dieser Zeit in

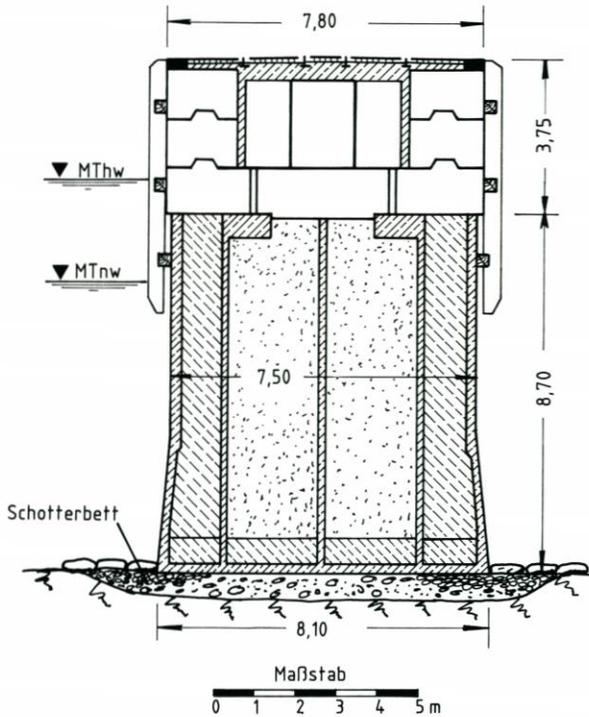
Abb. 41: Querschnitt des Süddammes, 1. Teil, 1939

Für den ersten Teil des Süddammes setzte man an Land gefertigte Betonkästen unterschiedlicher Abmessungen mit 100 t Einzelgewicht mit einem Kran übereinander ins Wasser. Der so zusammengefügte, unten 8,10 m, oben 7,80 m breite und 8,70 m hohe Gründungsteil wurde teilweise mit Beton beballastet, auf Position geschwommen, auf das Schotterbett abgesenkt und später mit Sand verfüllt (Abb. 41). Nach Einbau des aus Einzelteilen zusammengesetzten ersten Senkkasten stand für den Weiterbau des Süddammes ein 1600-t-Schwimmdock zur Verfügung. In diesem Schwimmdock konnten zwei Senkkästen von je 25 m Länge zugleich im ganzen hergestellt werden. Konstruktion und Abmessungen der vier Senkkästen des zweiten Teils zeigt Abb. 42.

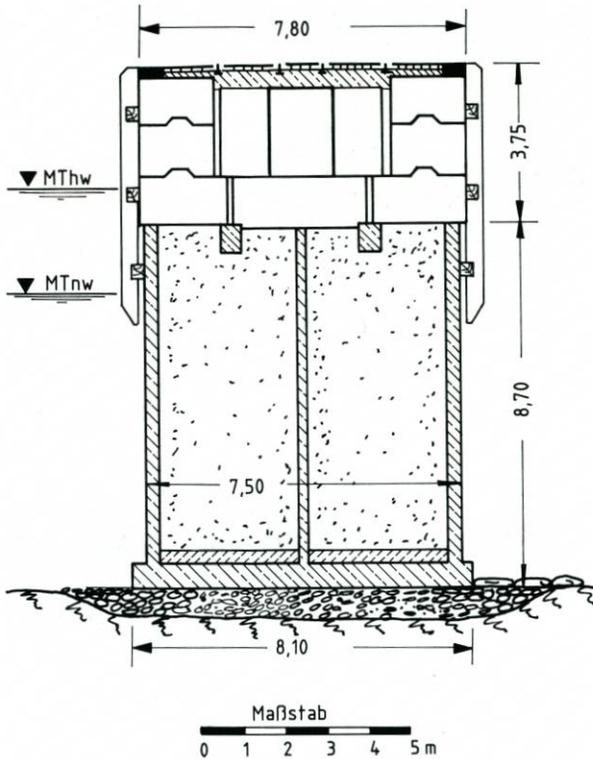
Abb. 42: Querschnitt des Süddammes, 2. Teil, 1940

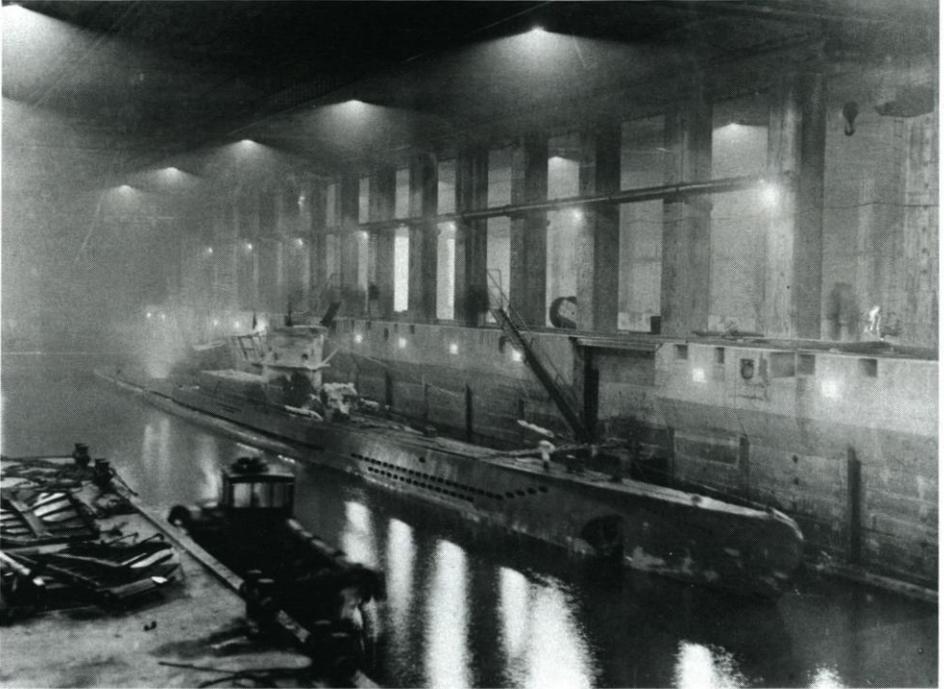
Abb. 43: U-Bootbunker „Nordsee III“, 1941/42. Foto: Dyckerhoff u. Widmann, Hamburg

Die langfristig angelegten Aktivitäten im Hafen für den Wiederaufbau änderten sich mit Beginn des 2. Weltkrieges. Der Südhafen mußte so schnell wie möglich zu einem Stützpunkt für U-Boote, Vorpostenboote, Minensuchboote u. a. aus- und umgebaut werden. Als einschneidende Maßnahme ist der damals befohlene beschleunigte Bau eines U-Bootbunkers im nordöstlichen Teil des Südhafens zu nennen. Dieser Bunker, „Nordsee III“ genannt, stand ab Winter 1941/42 für die Aufnahme von 6 großen oder 18 kleinen U-Booten bereit (Abb. 43).

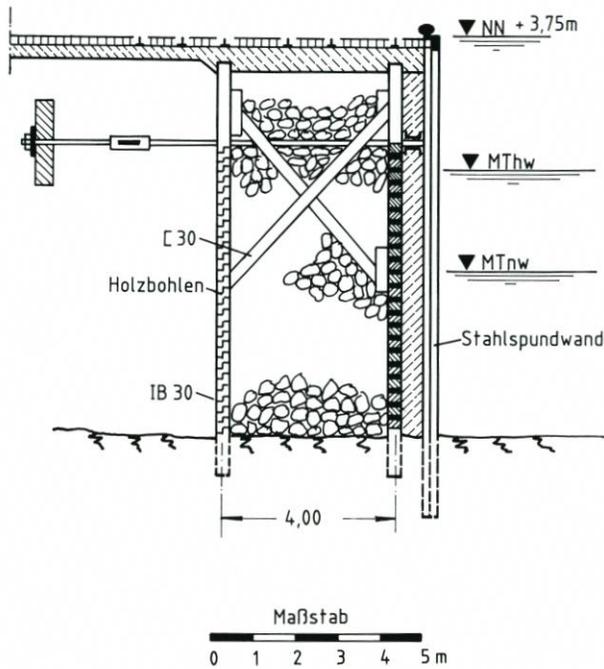
Abb. 44: Querschnitt der Nord-Ostkaje des Nordosthafens, 1939

Auch in diesem Inselbereich war der anstehende Fels rammfähig. So wurde für den Bau der Molen bzw. der späteren Ufermauern eine Gerüstbauweise gewählt. Breitflanschträger wurden jochweise gerammt und ausgesteift. Landseitig wurden zwischen den Flanschen Holzbohlen, seeseitig Rund- bzw. Kanthölzer eingelassen und die Joche mit hölzernen Querschotten ausgesteift. Der Zwischenraum wurde mit Schüttsteinen, Felsgeröll und Sand aufgefüllt. Vor dem Stahlgerüst wurde später wasserseitig eine Spundwand gerammt, horizontal verankert und das Bauwerk für Schiffsliegeplätze ausgestattet (Abb. 44). In größeren Wassertiefen wurde die Steinkistenbauweise gewählt.

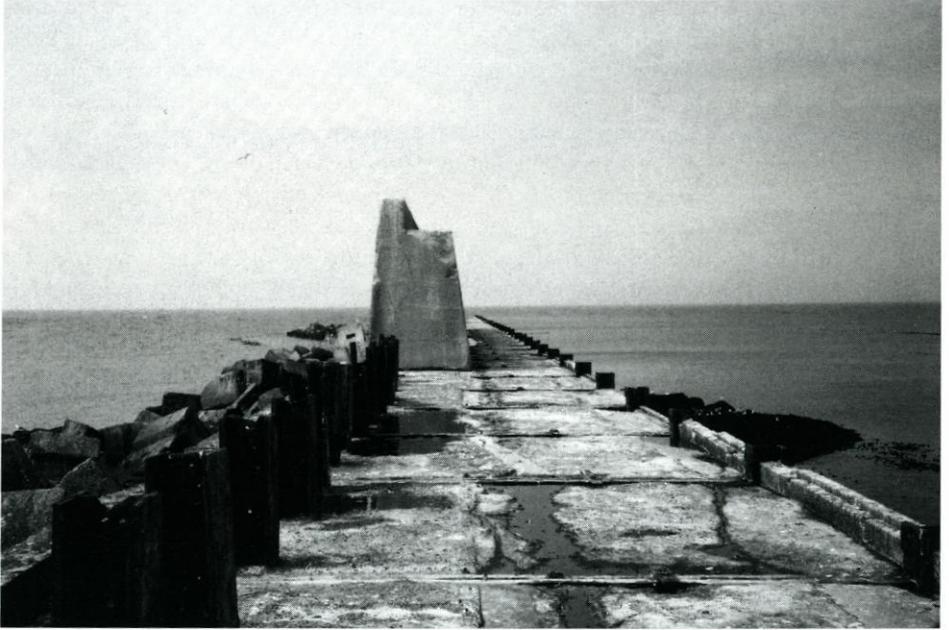
Abb. 46: Inseldamm Nord, Zustand 1989

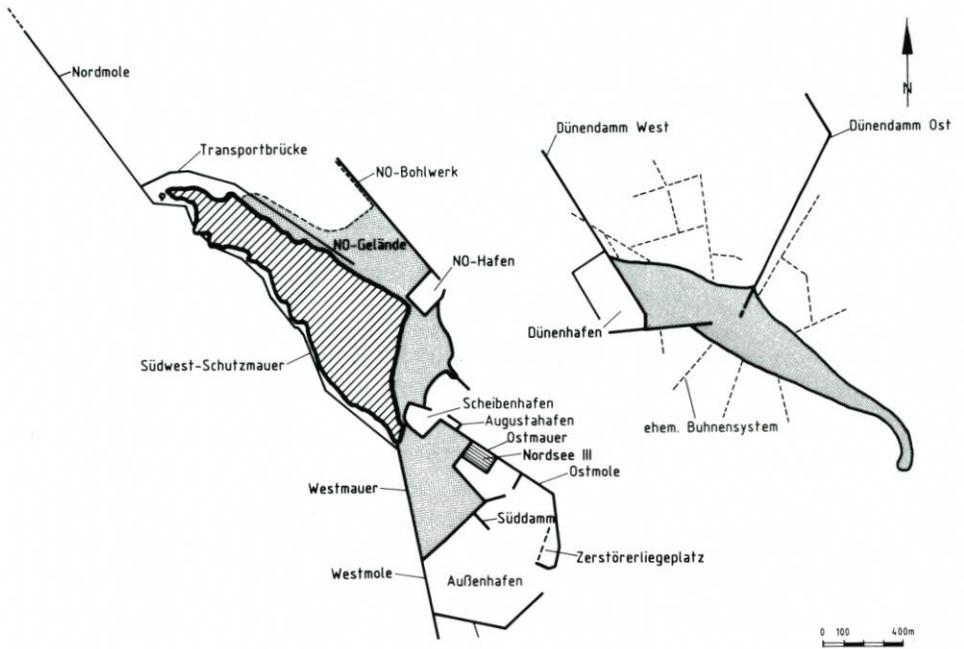
Abb. 47: Lageplan Marinehafen, 1943
