# Die Küste

Heft 49 – 1990

Vorwort . . . . .	V
SPAETH, CHRISTIAN, Prof. Dr. Zur Geologie der Insel Helgoland . . . . .	1
SIEFERT, WINFRIED, Prof. Dr.-Ing. Tide, Windstau, Seegang im Raume Helgoland . . . . .	33
JANKE, KLAUS, Dr. Die Lebensgemeinschaften im Felswatt von Helgoland: Einzigartige Vielfalt an Deutschlands Nordseeküste . . . . .	47
ROSS, PETER-HELMUT, Dr. Beitrag zur Ingenieurgeologie Helgolands . . . . .	71
HOLLMER, UWE, Dipl.-Ing. Helgolands Schiffsfahrtszeichen . . . . .	81
ROHDE, HANS, Dr.-Ing. Die Pegel auf Helgoland . . . . .	125
THIEMANN, JÜRGEN, Dipl.-Ing. Die Geschichte der Hafenanlagen der Insel Helgoland bis 1952 . . . . .	141
RÖBEN, JOHANN, Dipl.-Ing. Hafenbau auf Helgoland nach dem 2. Weltkrieg . . . . .	187
SCHINDLER, JOHANNES, Dipl.-Ing. LINDEMANN, HUBERT, Dipl.-Ing. Bau und Instandsetzung kommunaler Hafen- und Uferanlagen der Insel Helgoland seit 1952 . . . . .	205
THIEMANN, JÜRGEN, Dipl.-Ing. Zur Geschichte der Südwest-Schutzmauer der Insel Helgoland . . . . .	237

Vorwort zu dem Sonderheft „Helgoland“  
in der Schriftenreihe „Die Küste“

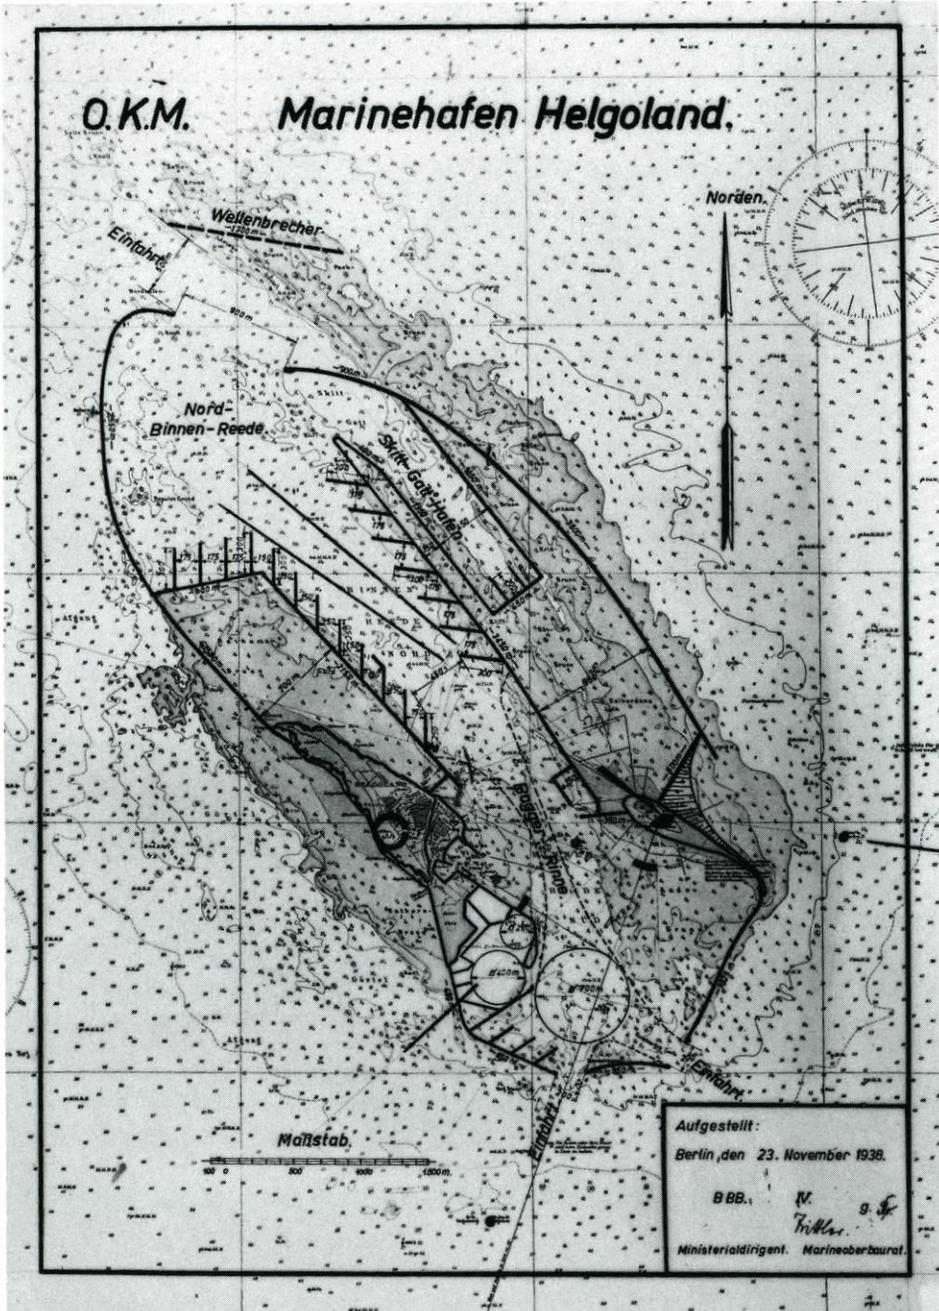
Abb. 48: Großprojekt „Hummerschere“, Planung 1938

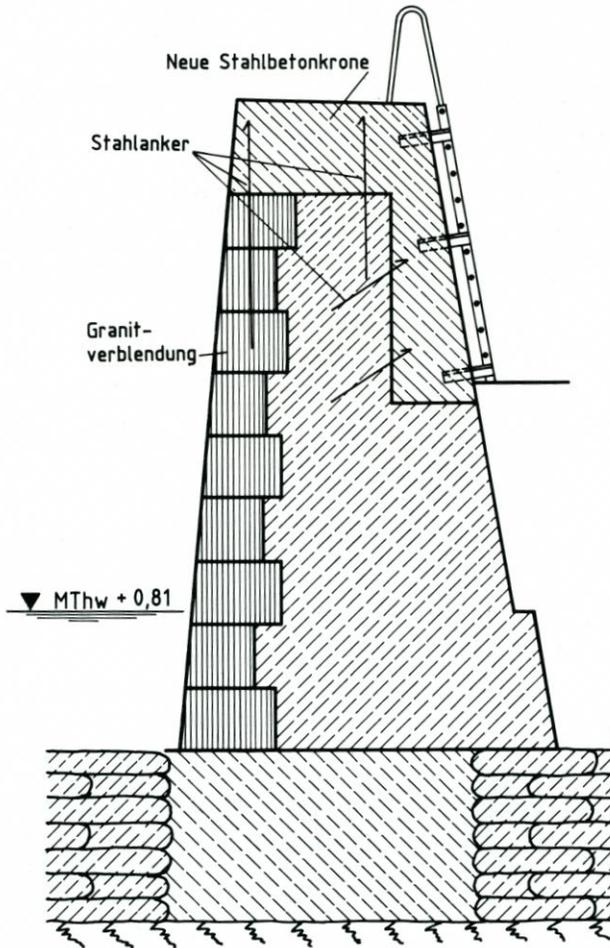
Abb. 1: Querschnitt der Westmauer (Stat. 0–350)

Bei Beginn der Instandsetzungsarbeiten im Jahre 1959 zeigte sich die Granitverblendung (Station 0–350) – abgesehen von einigen lokalen Schadstellen – gut erhalten, während die rückwärtige Betonschürze durch Korrosion der Träger abgeplatzt und die Mauerkrone stark beschädigt war. Um das Bauwerk möglichst monolithisch auszubilden, wurden in die Granitverblendung in Abständen von 1,25 m Anker (l = 4,80 m, Ø 26 mm) eingezogen und eine neue Krone, die auch die Rückseite der Geländeoberkante umfaßt, aufbetoniert (Abb. 1). Dieser Kernbeton in B 300 wurde zunächst in Blöcken von 10 m eingebracht. Nachdem sich aus Zwängungen Risse gezeigt hatten, wurde die Blocklänge über 8 m schließlich auf 6 m reduziert. Bei einem Gang über die Westmauer sind heute noch die Risse in den großen Blöcken zu sehen. Der anschließende Abschnitt zwischen Station 350 und 600, der zwischen 1928–1930 in Blockbauweise auf einem Betonfundament zwischen Spundwänden wiederhergestellt worden war, zeigte äußerlich die wenigsten Schäden, so daß es ausreichend erschien, lediglich die Fugen zwischen den einzelnen Blöcken zu reinigen, neu zu verfüllen und an sonstigen kleinen Schadstellen „Betonkosmetik“ vorzunehmen.

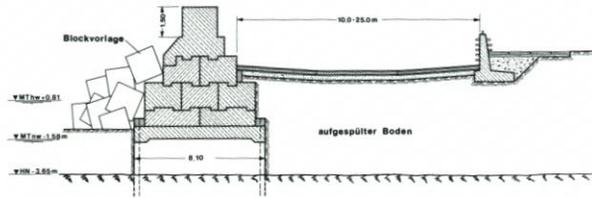
Abb. 2: Querschnitt der Westmauer (Stat. 350–600) mit Wassersturzbett

Es war deshalb erforderlich, die gesamte Mauer auf der nach dem 2. Weltkrieg bisher nicht besonders instandgesetzten Strecke (Station 350–600) zu erneuern. Dazu wurden in den Jahren 1962 und 1963 die beiden oberen Blockreihen abgetragen und anschließend eine neue Betonkrone aufbetoniert. Die Verbindung zu den unversehrten Blöcken bzw. zum Fundament wurde durch im Abstand von 50 cm eingezogene Anker ( $\varnothing 24$  mm) hergestellt (Abb. 2). Die Blocklänge wurde wegen der Erfahrungen beim Bau des ersten Abschnittes auf 6 m festgelegt. Zur weiteren Verstärkung der Mauer wurden außerdem seeseitig 120 Betonblöcke von 20 t Gewicht in die vorhandene Blockvorlage eingebaut.

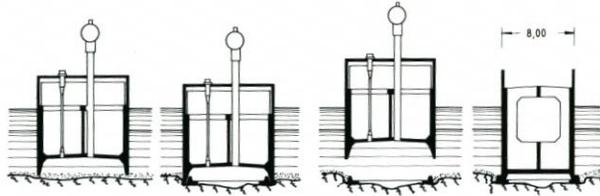
Der Arbeitsablauf ist prinzipiell in Abb. 5 dargestellt. Zunächst wurde der Untergrund untersucht und von lockerem Material befreit. Danach wurde eine Ringschwelle aus Stahlbe-

Abb. 5: Arbeitsablauf der Senkkastenbauweise

ton hergestellt, die durch ausgepreßte Anker mit dem Untergrund verbunden war. Nachdem die Arbeitskammer durch Aufschwimmen diese Position verlassen hatte, wurde unmittelbar anschließend ein normaler Schwimmkasten mit den Schneidenunterkanten auf das Fundament abgesenkt. Nachdem die Kästen mit Sand und Steinen verfüllt worden waren, wurde der unter der Sohle befindliche Hohlraum mit dem Kontraktorverfahren ausbetoniert. Die beiden Arbeitskassen wurden zum Schluß am Kopf der Mole abgesetzt und unter Druckluft im Trockenen ausbetoniert. Die Schwimmkästen (insgesamt 7) und 2 Arbeitskammern wurden in der alten Südschleuse Kiel-Holtenau, die als Dock gelenzt worden war, hergestellt und auf dem Seeweg über Nord-Ostsee-Kanal, Elbe und Nordsee mit Schleppern an ihren 108 Seemeilen entfernten Einsatzort gebracht.

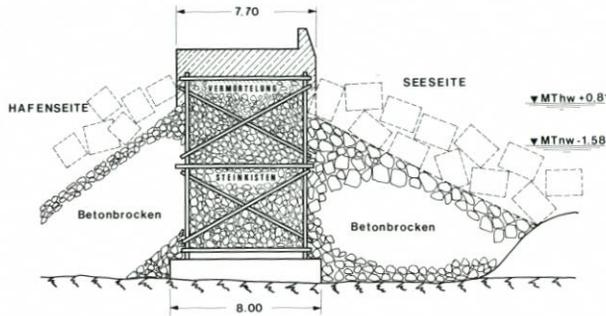
Eine besondere Schwierigkeit war die Errichtung der Stahlbetonplatte im Bereich der Steinkisten, weil das Holz der Kisten mit der Zeit verfault. Die Stahlbetonplatte in diesem Bereich hat eine Stärke von 2 m und see- und hafenseitig je einen Sporn, der bis unter die Tidehalbwasser-Grenze heruntergeht, um das Faulen zu verhindern. Außerdem wurde das Schüttmaterial der Steinkiste und der Anschüttung mit Injektionsohren so tief wie möglich vermörtelt, um in diesem Bereich eine möglichst große Festigkeit zu erreichen (Abb. 7).

Abb. 7: Querschnitt der Südmole im Bereich der Steinkisten

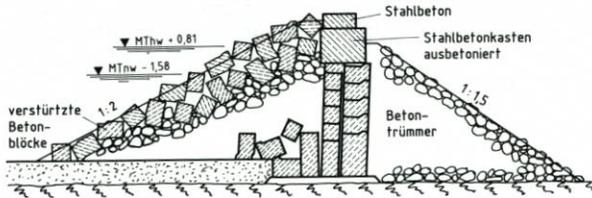
diesem Zeitpunkt bereits fertiggestellten Stahlbetonrahmen weiterverwendet werden konnten. Dies führte zu dem Entschluß, die gefährdeten Stellen der Ostmole so zu sichern, daß nur die zwei noch stehengebliebenen Betonscheiben mit dem hier nicht quer-, sondern längsgestellten Stahlbetonrahmen zu einer Dichtungsschürze zusammengefaßt wurden, die beiderseits mit den Trümmern des U-Boot-Bunkers angeschüttet und mit gleichfalls auf und um Helgoland vorhandenen Betonblöcken abgedeckt wurden (Abb. 8). Diese Konstruktion entsprach der bei der Südmole und hat sich bewährt.

Abb. 8: Querschnitt der Ostmole

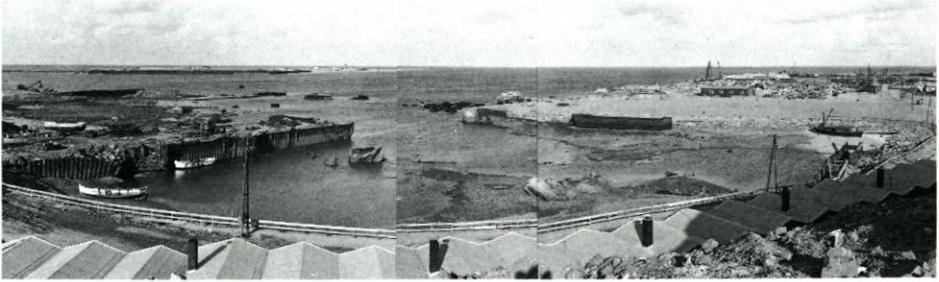
Abb. 9: Panorama des zerstörten Binnenhafens

Nachdem das Schwergewicht in der Wiederaufbauarbeit von 1953 bis 1956 bei den Molen des Vorhafens und der Gemeindelandungsbrücke gelegen hatte, wurde 1957 die Wiederherstellung des Binnenhafens vordringlich (Abb. 9). Außerdem reichte die Kapazität des Südhafens nicht mehr aus, um bei Sturm schutzsuchende, besonders kleine Fahrzeuge aufzunehmen.

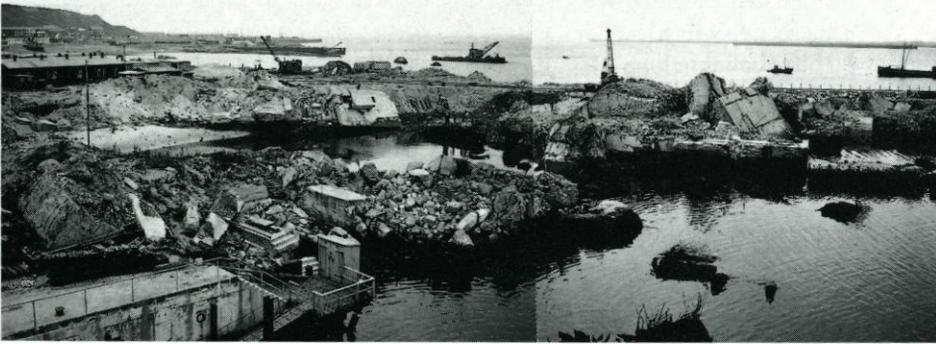
Abb. 10: Zerstörter U-Boot-Bunker

Der Südhafen war durch Kriegseinwirkungen in seinem ganzen Bereich mit Trümmern übersät. Wie in der Einleitung erwähnt, wurde 1952 zunächst ein einzelner Bereich vor der Westkaje geräumt, um wenigstens dort eine eingeschränkte Umschlagsmöglichkeit zu schaffen. In den folgenden Jahren wurde die systematische Grundräumung durchgeführt. Ein besonderes Problem war dabei der im nordöstlichen Teil des Hafens liegende ehemalige U-Bootbunker (Abb. 10). Bei Kriegsende war dieser Bunker zwar gesprengt worden, die

Trümmer hatten jedoch noch solche Ausmaße, daß ein Abtransport nicht ohne weiteres möglich war. Die großen Brocken wurden deshalb durch Sprengungen weiter verkleinert. Danach konnten die verbleibenden Bruchstücke auf Schuten geladen und abtransportiert werden. Die Trümmer wurden teilweise an Land gelagert, der größte Teil jedoch als Vorschüttung bei den Molen – wie beschrieben – als zusätzliche Sicherung eingebaut.

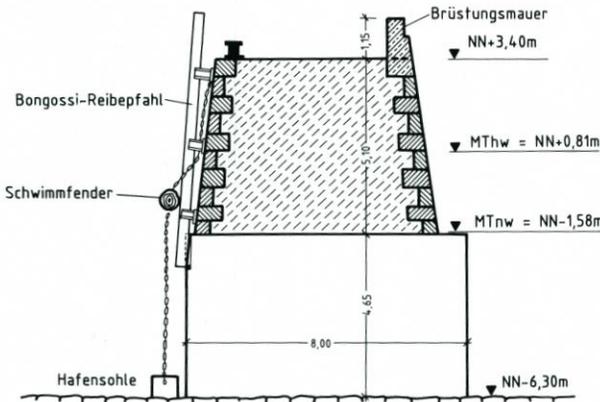
Die Schiffsliegeplätze wurden durch Bongossi-Reibepfähle  $30 \times 30$  cm im Abstand von 5 m wiederhergestellt. Aufgrund der Neigung des bestehenden Molenkörpers wurden sie in einer Neigung 10:1 ausgerichtet. Die Befestigung erfolgte durch am Molenkörper verankerte Reibepfahlbesläge. Die Federwirkung der Konstruktion wurde durch Einbau eines Vierkantgummi-Fenders zwischen Reibeholz und Molenkörper gewährleistet. Ausgerüstet mit Steigeleitern, Schwimmfendern und 100 kN Pollern auf dem Molenkörper war an der Ostkaje damit 1982 das Anlegen von Schiffen wieder möglich (Abb. 11).

Abb. 11: Vorsetzen an der Ostkaje

Die Ostkaje des Schutz- und Sicherheitshafens Helgoland bestand aus einer Schweregewichtsmauer mit einer vorgesetzten Stahlträgerkonstruktion – Vorsetzen, Profil IPB 300, und entsprechender Kajenausrüstung (Reibefähle, Steigeleitern) sowie einem 2,0 m breiten Holzbohlenbelag. Die Stahlträger waren mit einer Diagonalabstützung gegen die Ostmole abgestützt. Die durch Kriegseinwirkung verursachten Schäden an den Vorsetzen, die aus den Jahren 1908–1912 stammten und 1934 erneuert worden waren, wurden 1954 mit altbrauchba-

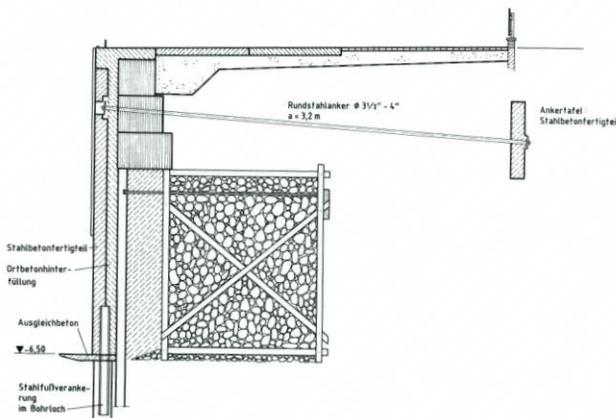
Mit einer Kajenabdeckung aus Stahlbetonplatten und der üblichen Kajenausrüstung (Poller, Reibepfähle) kann die in den Jahren 1987–1988 hergestellte Südkaje ihre Aufgabe, größere Schiffseinheiten (z. B. MS Mellum) aufzunehmen, gerecht werden (Abb. 13).

Abb. 13: Querschnitt der Südkaje

Da sich in unmittelbarer Nähe das Gebäude des Außenbezirkes Helgoland befindet, war eine Rammung der Tragfähle nicht möglich. Deshalb wurden hier die Stahlbetonfertigteile mit einem anbetonierten Stahlfuß in vorgebohrte Löcher gestellt. Diese Löcher wurden anschließend mit Unterwasserbeton verfüllt. Die rückwärtige Verankerung erfolgte mittels Stahllankern an Ankerwänden. Diese Bauweise hat sich gegenüber der ebenfalls angebotenen Verankerung über Schrägpfahl-Verpreßanker im nachhinein als richtig erwiesen, da bei dem Herstellen der Ankerwände Hindernisse und Hohlräume angetroffen wurden, die eine Einbringung von Schrägpfahl-Verpreßankern unmöglich gemacht hätten.

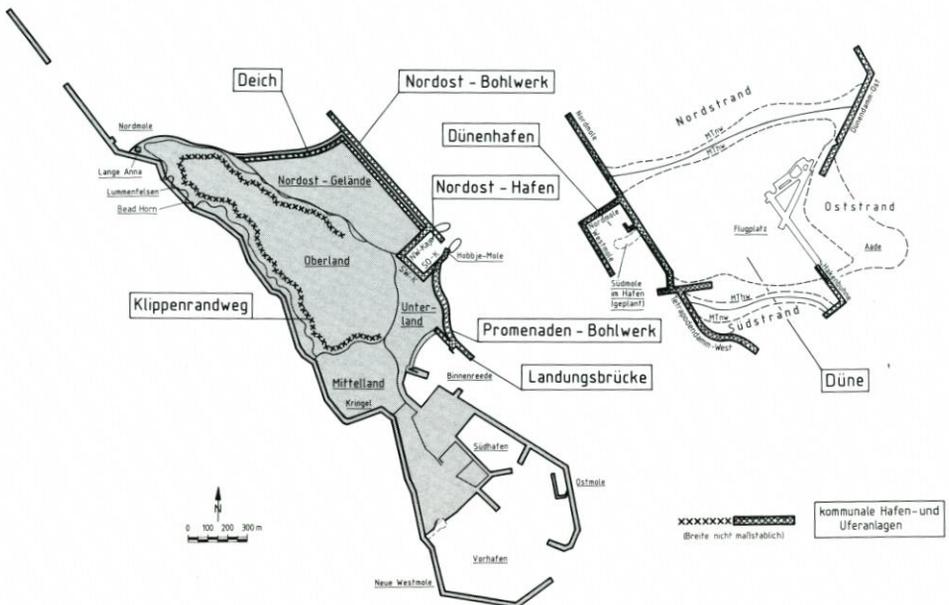
Abb. 1: Hafen- und Uferanlagen der Gemeinde Helgoland

Während Vorhafen, Südhafen und Binnenhafen sowie die Küstenbefestigung an der Westseite Helgolands von der Wasser- und Schifffahrtsverwaltung des Bundes übernommen wurden, wurde die Gemeinde Helgoland an der Ostseite der Hauptinsel und auf der Düne tätig. Sie führte hier an den entsprechenden Schifffahrts- und Uferanlagen die notwendigen baulichen Maßnahmen durch. Erstaunlicherweise hatte ein Teil der Hafen- und Uferanlagen die zahlreichen Bombardements der britischen Luftwaffe und den großen Sprengungsversuch vom 18.4. 1947 in ihrer Grundsubstanz einigermaßen überstanden. Aber nicht nur die

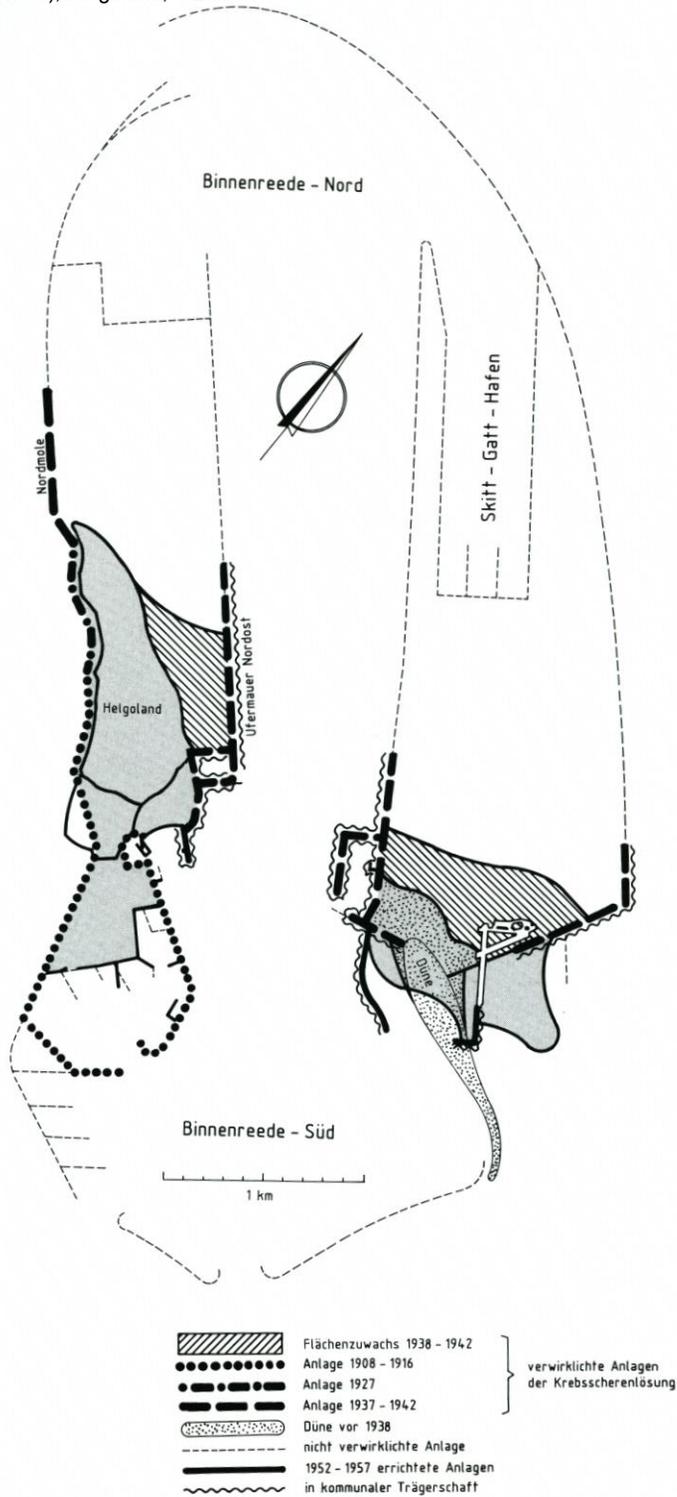
Abb. 2: Planung des Großkriegshafens „Krebsschere“ von 1938 und die daraus der Gemeinde zugewachsenen Flächen und Anlagen

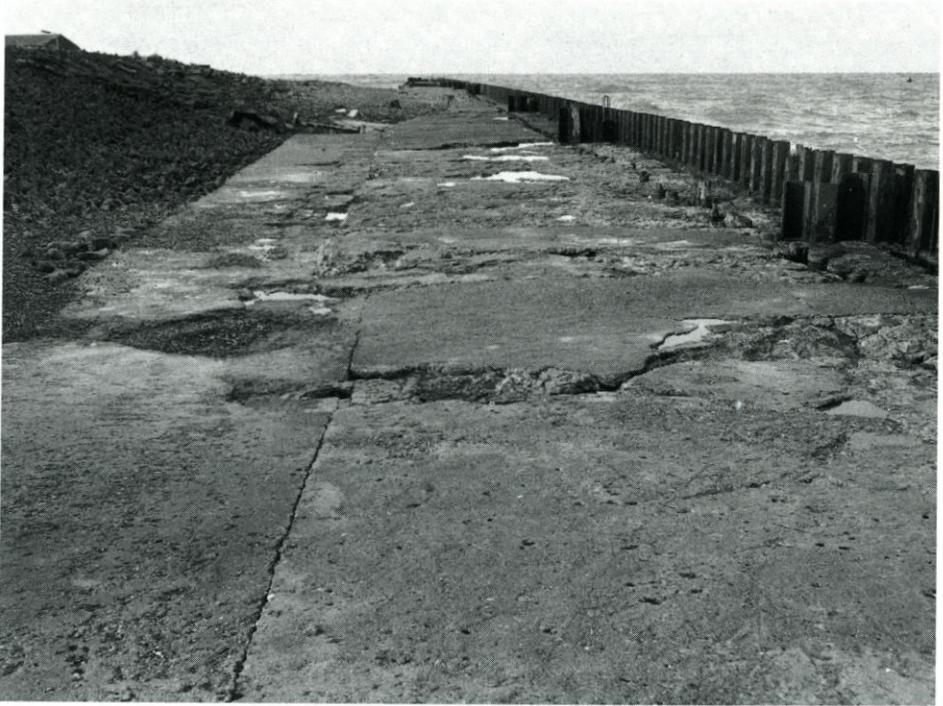
Abb. 3: Schadhafes Nordost-Bohlwerk Mitte der 70er Jahre (Insel-Foto Cohrs)

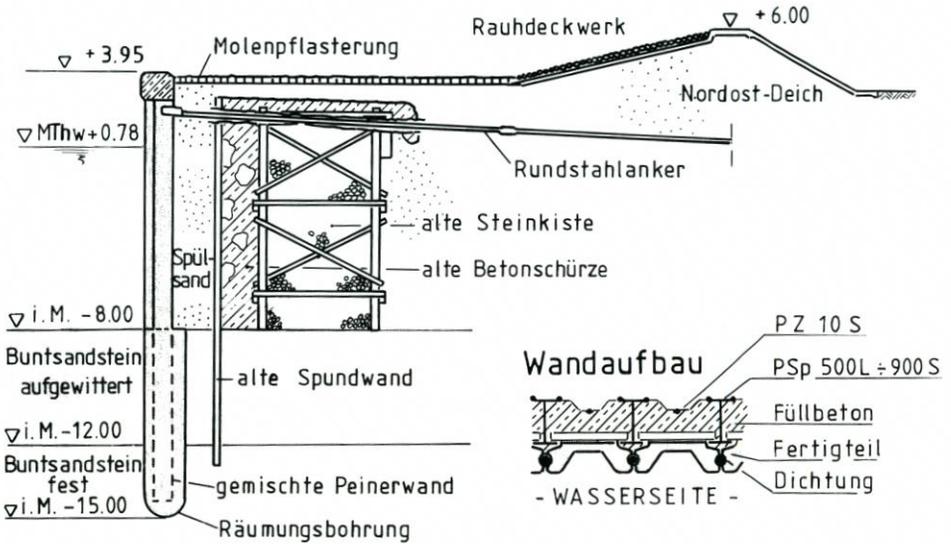
Abb. 4: Querschnitt Nordost-Bohlwerk und dahinter liegender Deich nach der Sanierung 1980

wurde seeseitig mit Stahlbeton-Fertigteilen verkleidet und die so entstandenen Spundwandfelder mit Beton B 25 ausgefüllt.

Die vollständige Betonummantelung des seeseitigen Flansches und des Steges der Peiner

Tragbohlen stellt einen wirksamen Korrosionsschutz dar, um auch hier die für Ufereinfassungen geforderte Mindestlebensdauer von 50 Jahren zu gewährleisten.

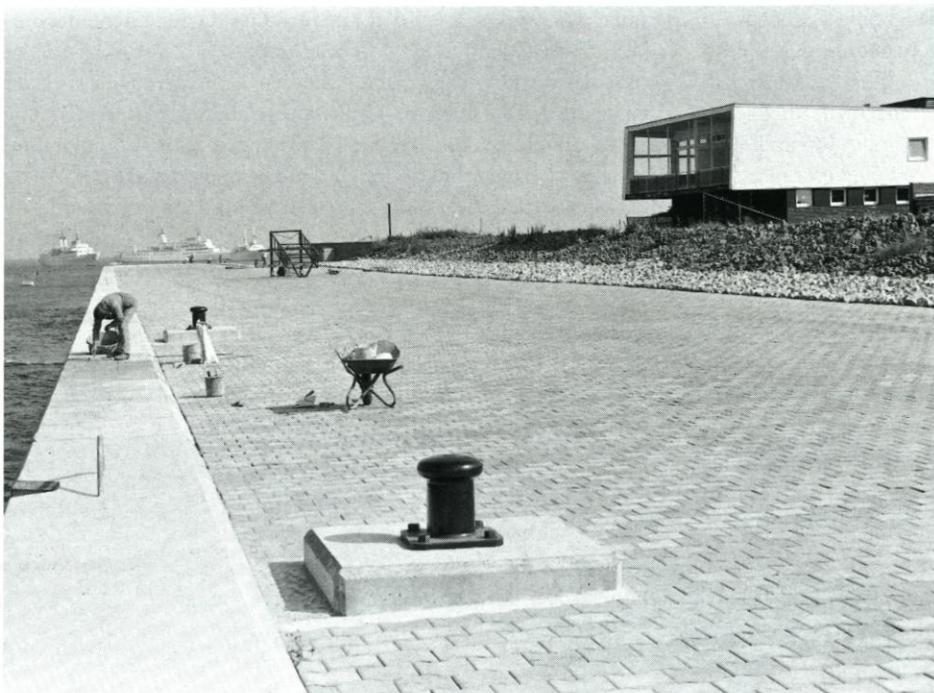
Abb. 5: Das sanierte Nordost-Bohlwerk im Jahre 1980 (Insel-Foto Cohrs)

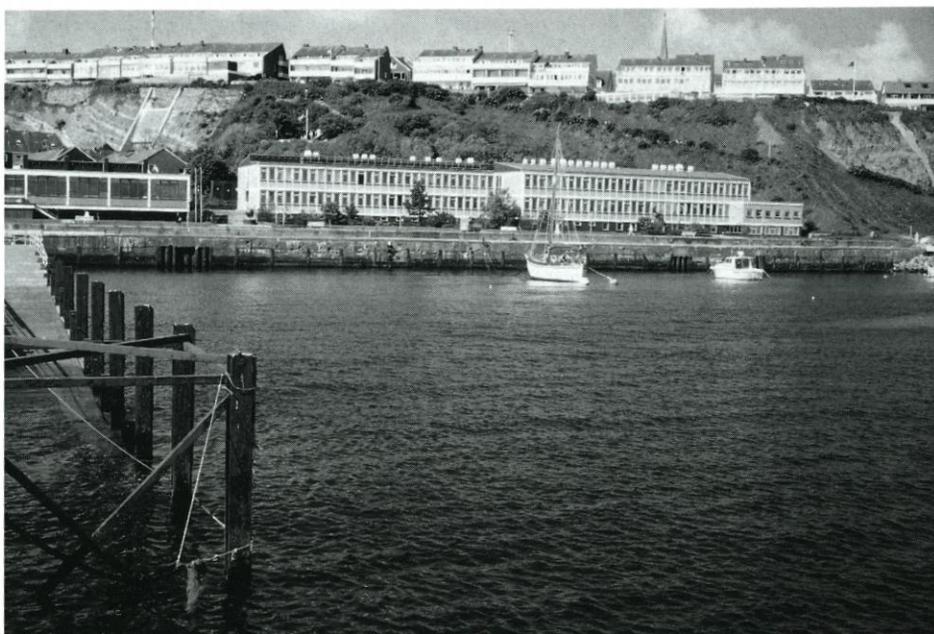
Abb. 6: Nordost-Hafen mit Blick auf die Südwest-Kaimauer

von dieser Bauweise ab. Hier wurden IPB 300 im Abstand von 4,0 m gerammt und die Wandfelder mit Stahlbetonfertigteilen geschlossen (vergleichbar mit dem „Berliner Verbau“).

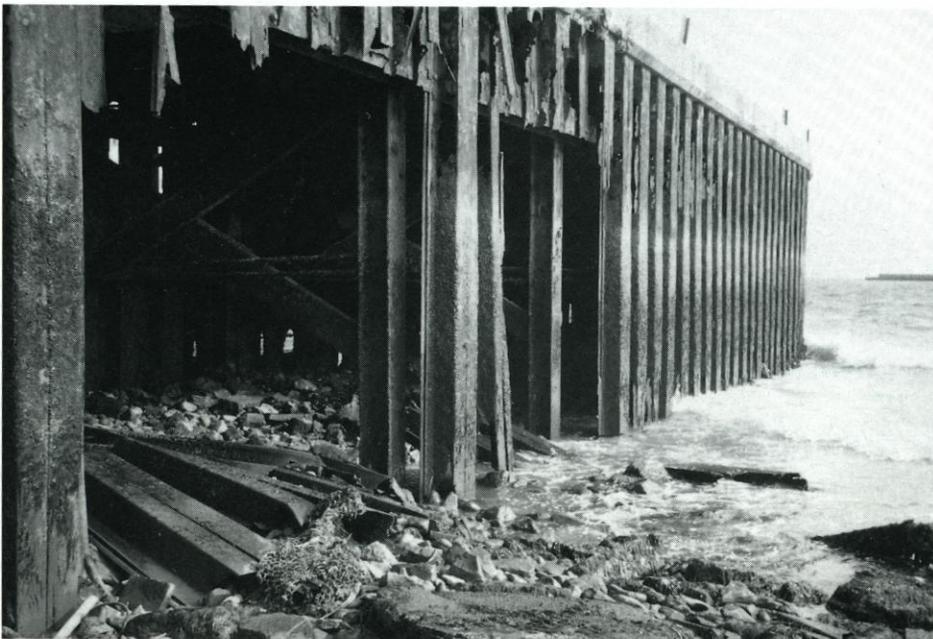
Abb. 7: Zerstörter Fangedamm der Hobbje-Mole

Die Hobbje-Mole wurde durch eine neue Fangedammkonstruktion überbaut. Gemischte Peiner Spundwände PSp 502 bis 702 mit PZ 612 wurden bis 2,0 m tief in den Buntsandstein gerammt und mit einer 40 cm starken Stahlbetonplatte als Molenabdeckung verbunden. Die Hohlräume in der alten Mole füllte man mit eingespültem Sand aus.

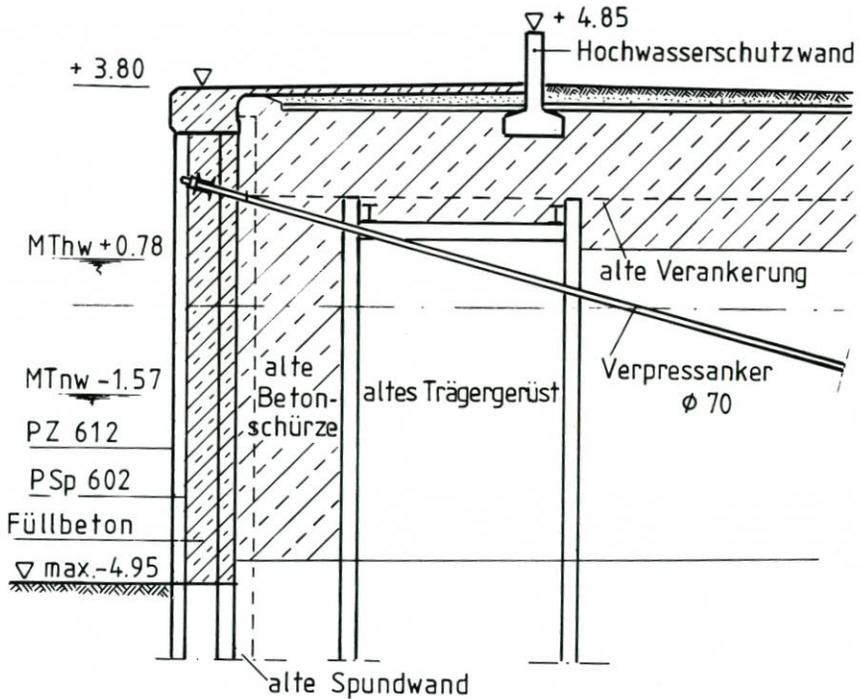
Abb. 8: Querschnitt Nordwest-Kaimauer

Die Kaimauern wurden mit den für die damalige Zeit auf Helgoland üblichen Bauweisen in der Form erstellt, daß Stahlspundwände vor Trägergerüsten oder Steinkisten in den Buntsandstein gerammt und rückwärtig verankert wurden. Nur die Südwest-Kaimauer weicht

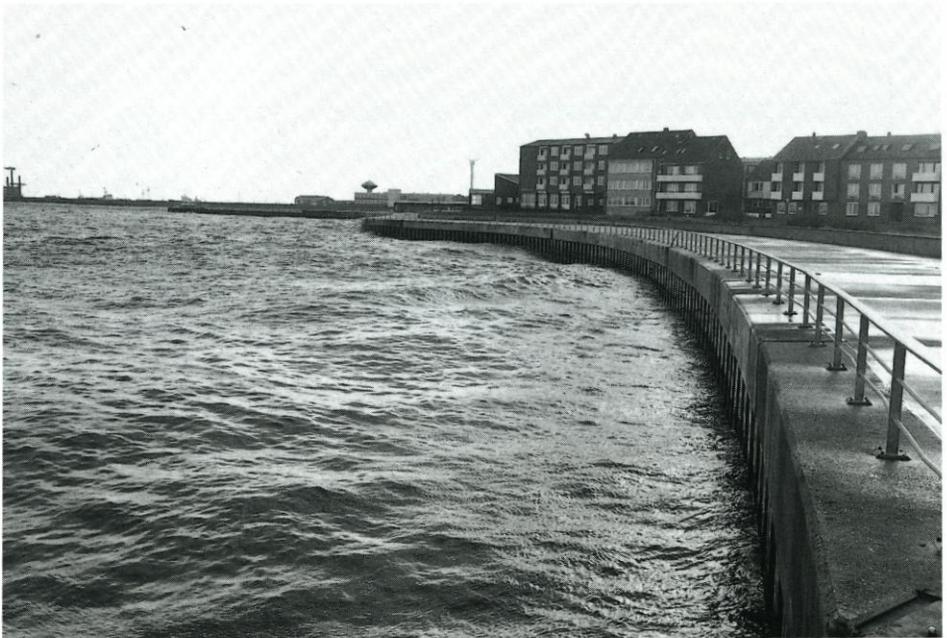
Abb. 10: Das sanierte Promenaden-Bohlwerk nach der Fertigstellung 1987

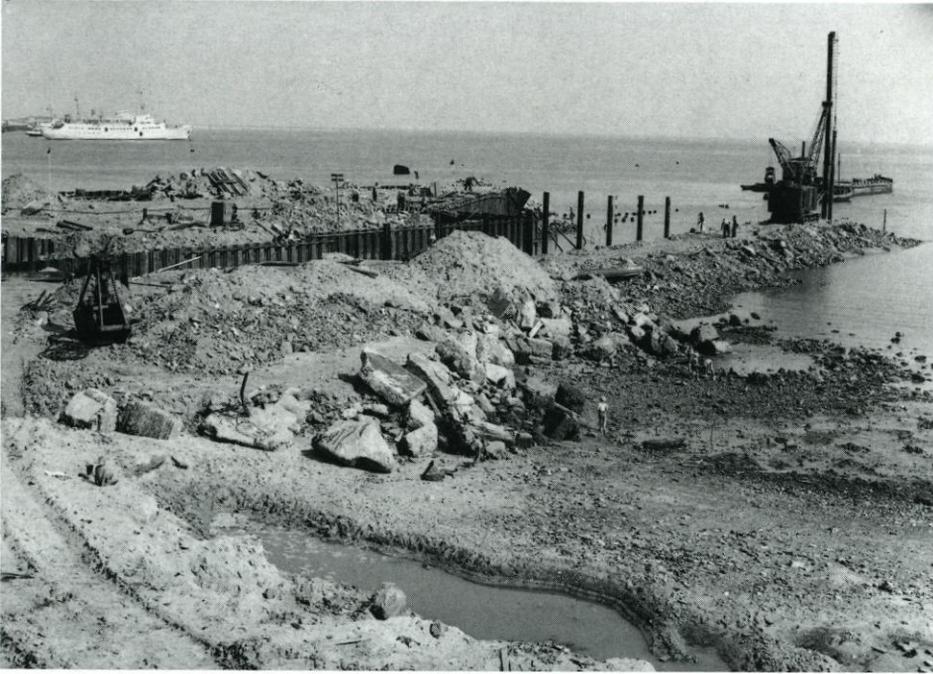
Abb. 11: Reste der zerstörten Landungsbrücke 1955

Die Landungsbrücke, vor dem 2. Weltkrieg „Gemeinde-Anlegebrücke“ genannt, war durch Kriegseinwirkungen, spätere Bombenabwürfe und Sprengungen völlig zerstört.

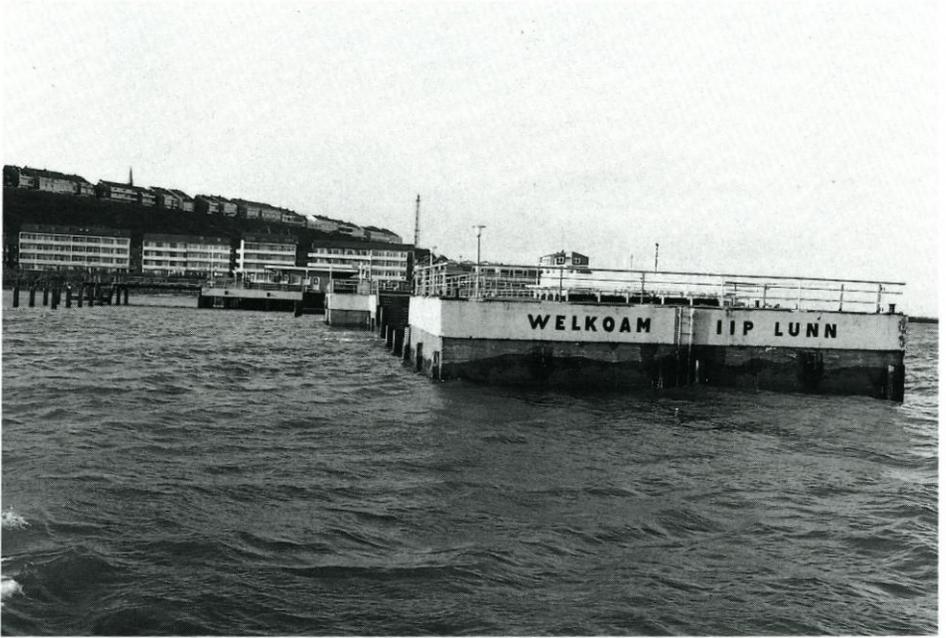
Abb. 12: Die Landungsbrücke heute

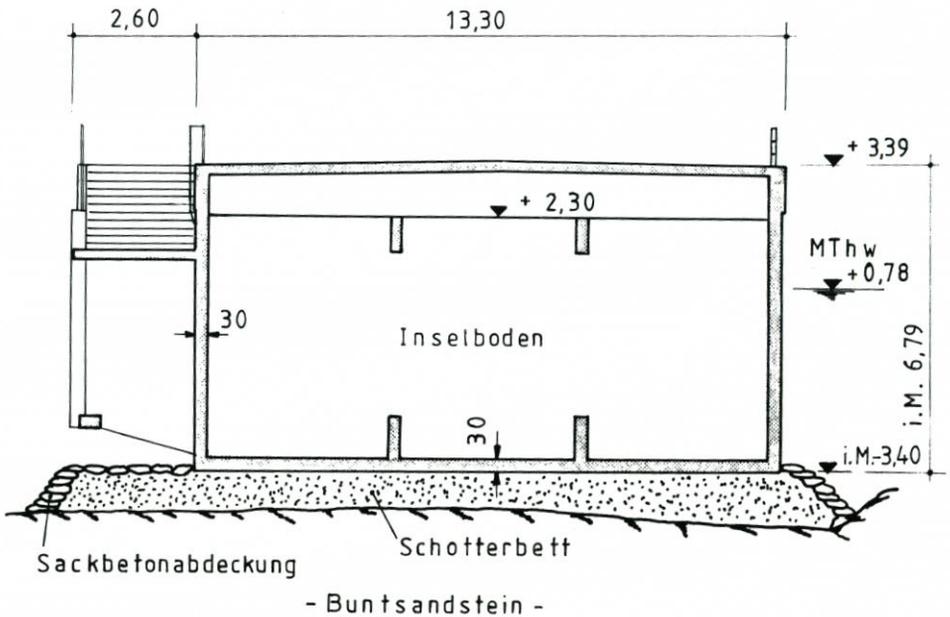
Abb. 13: Querschnitt Schwimmkasten der Landungsbrücke

Aufgrund auffälliger Schadensmerkmale ist die Standsicherheit der Landungsbrücke im Bereich der Senkkästen 1989 untersucht worden. Bei den vorliegenden Schäden handelt es sich um

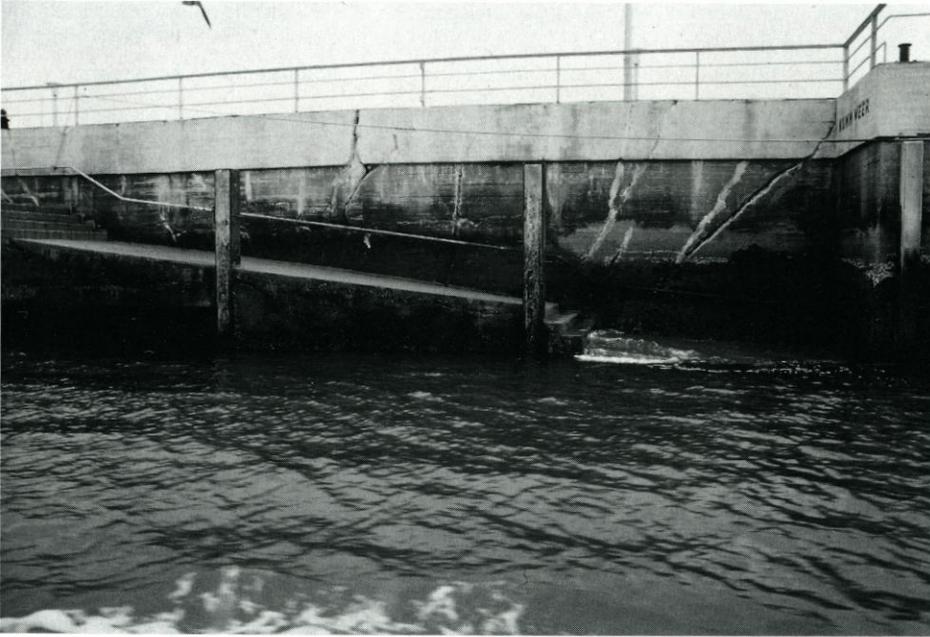
Abb. 14: Rißbild im Kopfbereich der Landungsbrücke

- kreuzweise Risse in den oberen Deckenplatten
- umlaufende Risse in Quer- und Längsrichtung
- Zerstörung der Fußsicherungs-Spundwände im Kopfbereich der Landungsbrücke

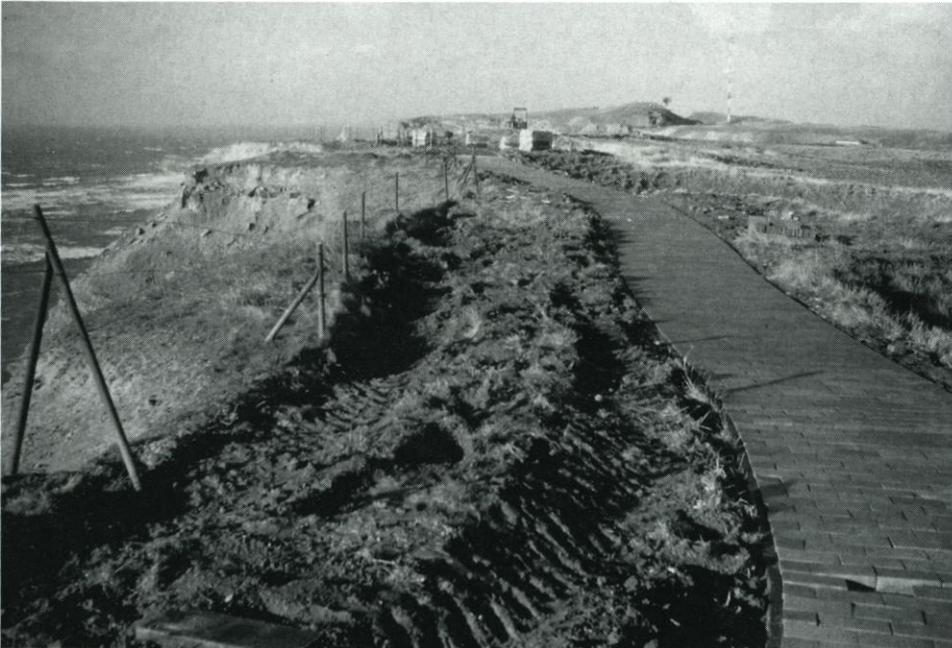
Abb. 15: Klippenrandweg, Bauzustand – Januar 1990 –

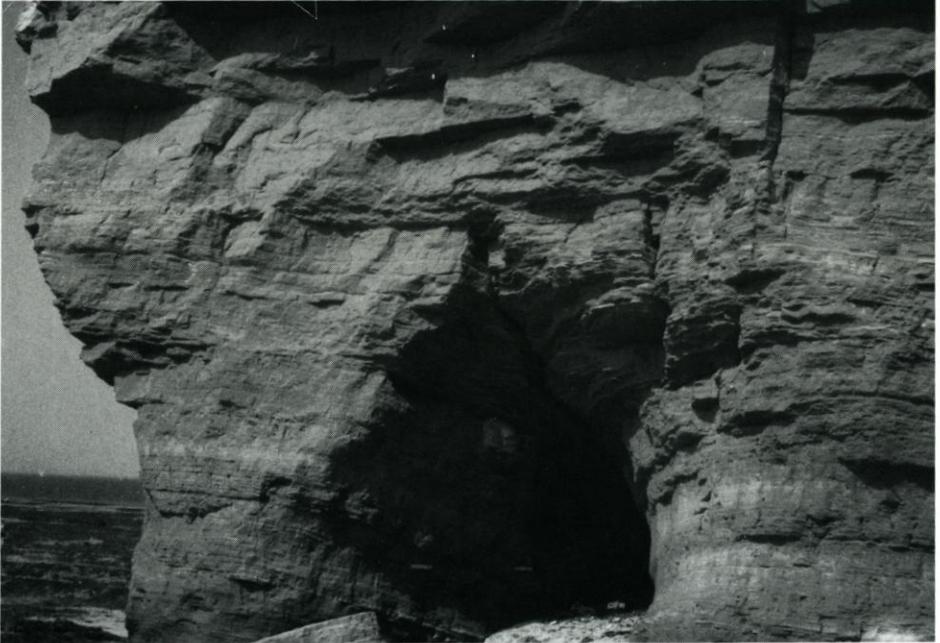
Abb. 16: Nische an der Westseite der „Langen Anna“

Auffälligste Schäden waren eine ausgedehnte Brandungshohlkehle an der Nordseite und eine tiefe Nische an der Westseite.

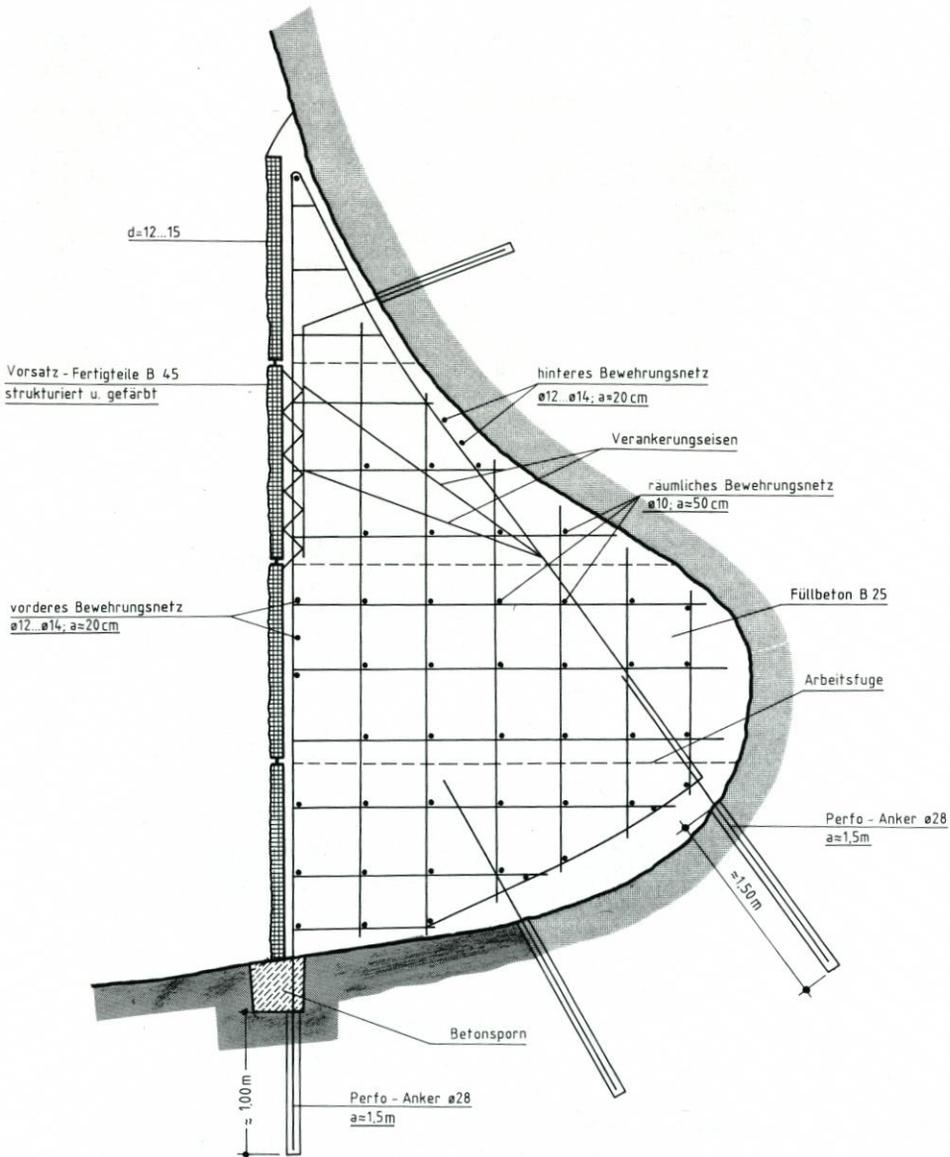
Zur Fußsicherung wurden die Brandungshohlkehle an der Nord- sowie die Nische an der Westseite durch eine Betonplombe verschlossen und die Felsüberhänge dadurch abgestützt. Durch Abrasion und Verwitterung ist das Felswatt an der Nordflanke ständiger Veränderung in der Höhenlänge unterworfen. Zum Schutz vor frühzeitiger Unterspülung der Fußsicherung wurde ein Betonsporn in den Felsgrund eingelassen. Felsanker schufen eine Verbindung zwischen Felsen und Betonplombe, wobei diese Felsanker ( $\varnothing$  28, L = 1,50 m) gleichzeitig als Schalungsanker dienten. Die Schalung bestand aus 12 cm Stahlbeton-Fertigteileplatten der Betongüte B 45. Diese Platten, die sichtbar blieben, wurden zur Anpassung an den Felsen aus rötlich eingefärbtem Beton und mit strukturierter Oberfläche hergestellt. Die „Plombe“ wurde räumlich bewehrt und mit Füllbeton der Güte B 25 betoniert.

Abb. 17: Querschnitt der Fußsicherung 1979

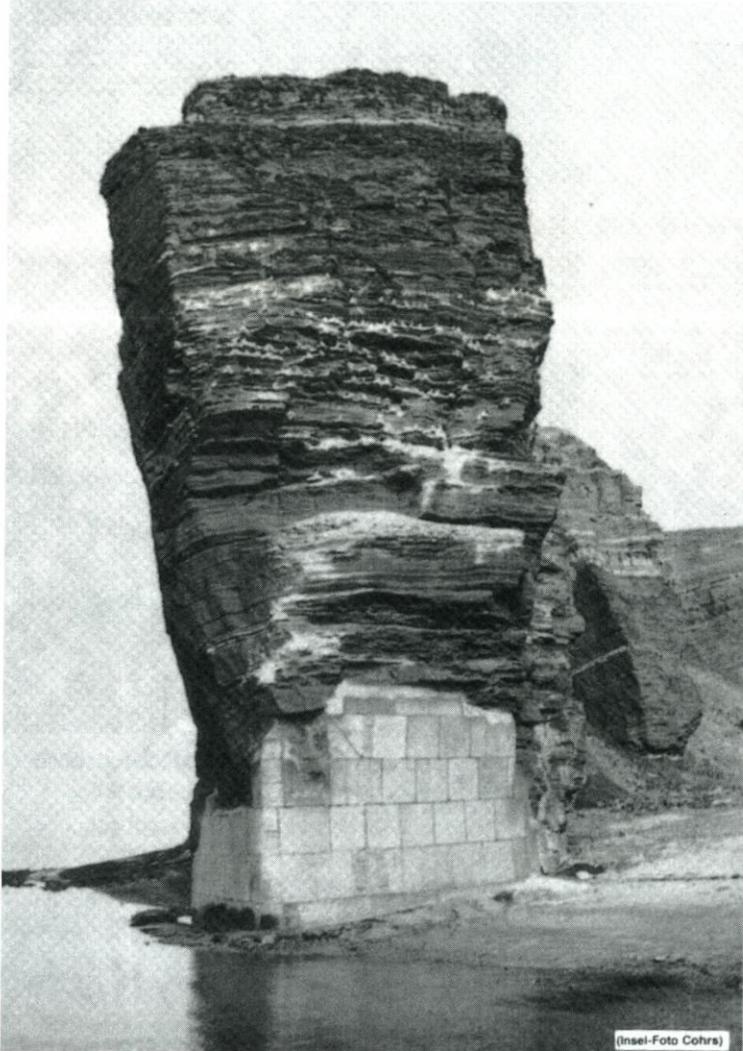
Abb. 18: „Lange Anna“ mit gesichertem Fußbereich

Die Baukosten der Fußsicherung betragen 726 000,- DM und wurden finanziert aus Mitteln der Stiftung Naturschutz des Landes Schleswig-Holstein, des Kreises Pinneberg, der Gemeinde Helgoland und des „Vereins zum Schutz der Langen Anna“. Durch diese Baumaßnahme ist nunmehr der Felsfuß im aufgehenden Teil gegen Brandungseinwirkungen nachhal-

tig geschützt. Gegen Abrasion und Verwitterung des Felswattes wird die Sohle der Fußsicherung aber auch künftig anzupassen sein. Darüber hinaus wird es Aufgabe für die Zukunft sein, ein technisches Konzept für eine Felssanierung zu erarbeiten, um den Verwitterungsvorgang zumindest zu verlangsamen und so das Naturdenkmal „Lange Anna“ möglichst lange zu erhalten.

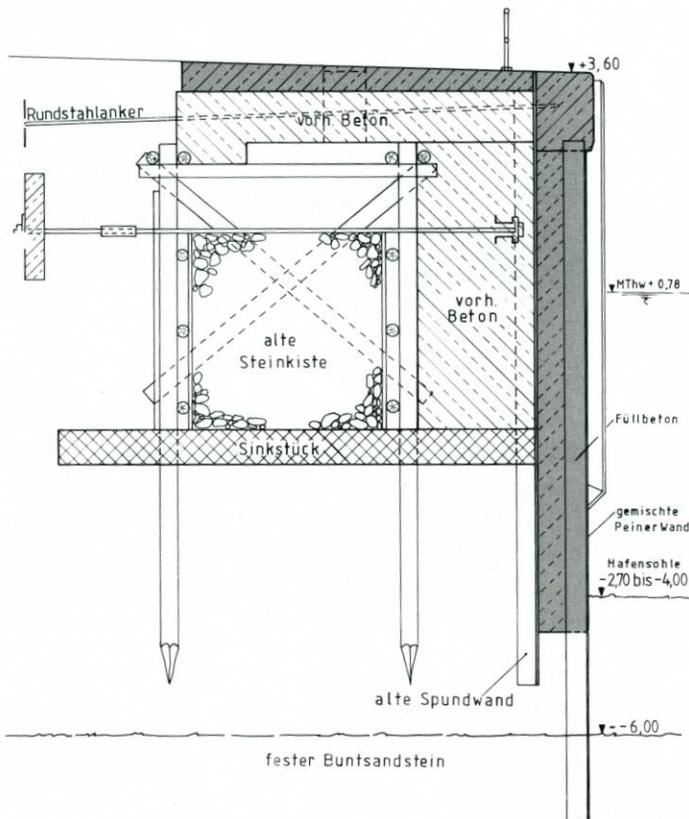
Abb. 19: Querschnitt Schiffsanleger Dünenhafen

Im Bereich der Schiffsanlegestelle waren jedoch die Schäden bereits so erheblich, daß ein Neubau der Uferkaje unumgänglich wurde. Vor die alte Wandkonstruktion wurde eine gemischte Peiner Wand gerammt und der Zwischenraum zwischen neuer und alter Spundwand mit Beton B 25 ausgefüllt, wobei die Tragkonstruktion auch hier mit Rundstahlankern und Ankertafeln eine rückwärtige Verankerung erhielt. In Verbindung mit der neuen Kajenabdeckung aus Stahlbeton wurde so ein sicherer Umschlagplatz für Küstenmotorschiffe der Dünenver- und -entsorgung geschaffen.

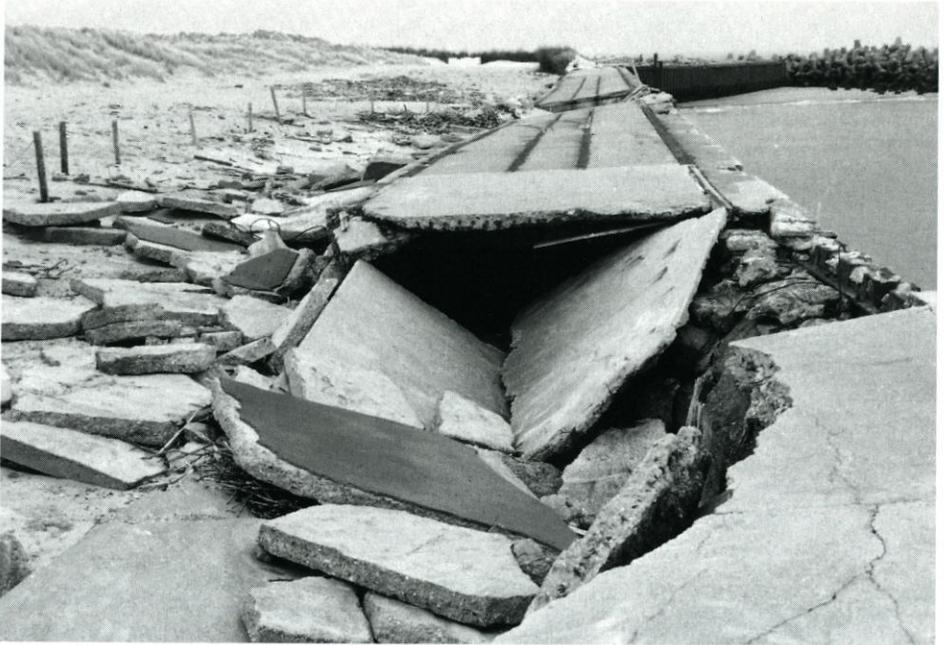
Abb. 20: Zerstörte Kaje an der Westseite der Düne

Die alte Uferkaje, die das Sicherungsbauwerk der Dünenwestseite darstellte, war unter anderem aus Sturmfluteinwirkung am stärksten beschädigt.

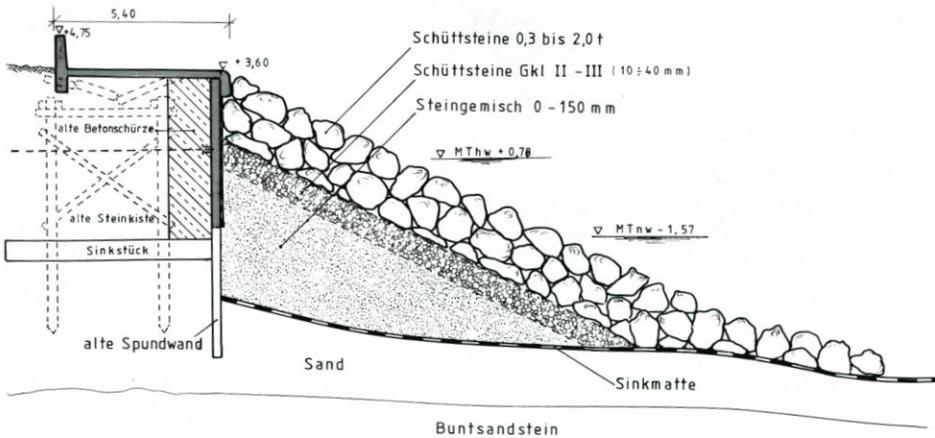
Abb. 21: Querschnitt durch die sanierte Kaje an der Westseite der Düne

Durch Vorschüttung einer Böschung aus Wasserbausteinen wurde die teilweise einsturzgefährdete Konstruktion seeseitig gestützt und gesichert. Die Böschung wurde aus Wasserbausteinen in abgestufter Korngröße mit einer Neigung von 1:2 hergestellt. Die aus Norwegen angelieferten Steine hatten in der größten Fraktion ein Einzelgewicht von max. 2,0 t. Die Hohlräume unter der alten, überwiegend bereits eingestürzten Kajenabdeckung, die eine neue Stahlbetonabdeckung erhielt, wurden durch Sandeinspülung aufgefüllt. Die Anordnung einer Hochwasserschutzwand soll das Entstehen rückwärtiger Schäden aus Wellenangriff bei Sturmfluten verhindern.

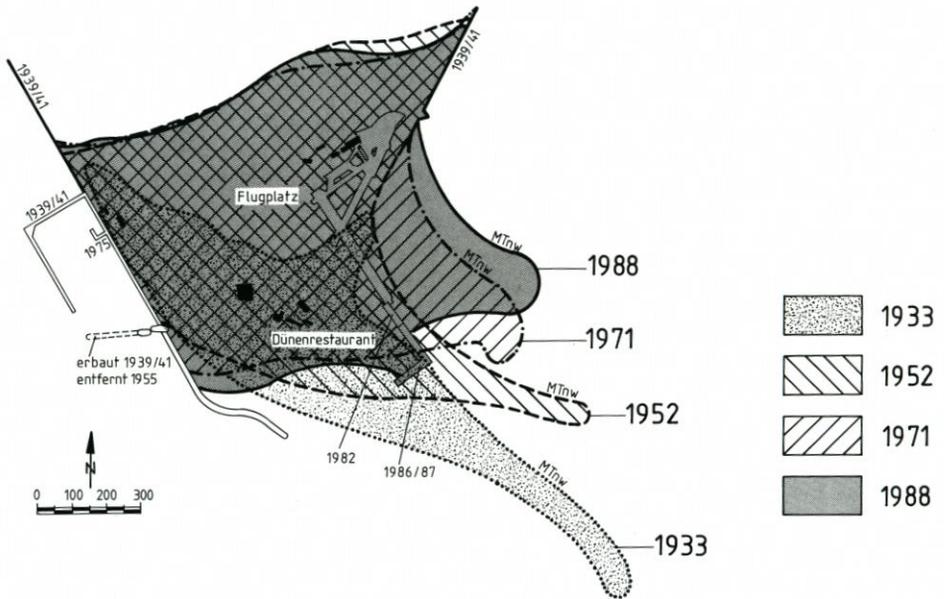
Abb 22: Entwicklung der Uferlinie (MThw) 1933–1988

Wesentliches Merkmal der Veränderungen seit der Umgestaltung 1938/42 ist, daß der Südstrand mit hinterliegender Düne einem fortlaufenden Erosionsprozeß ausgesetzt ist,

wobei das derartig mobilisierte Material nach Osten verfrachtet wird und zu einem deutlichen Anwachsen des Oststrandes führt. Der Nordstrand erweist sich hingegen weitgehend lagestabil, während an der Westseite die Uferlinie ohnehin durch Bauwerke festgelegt ist.

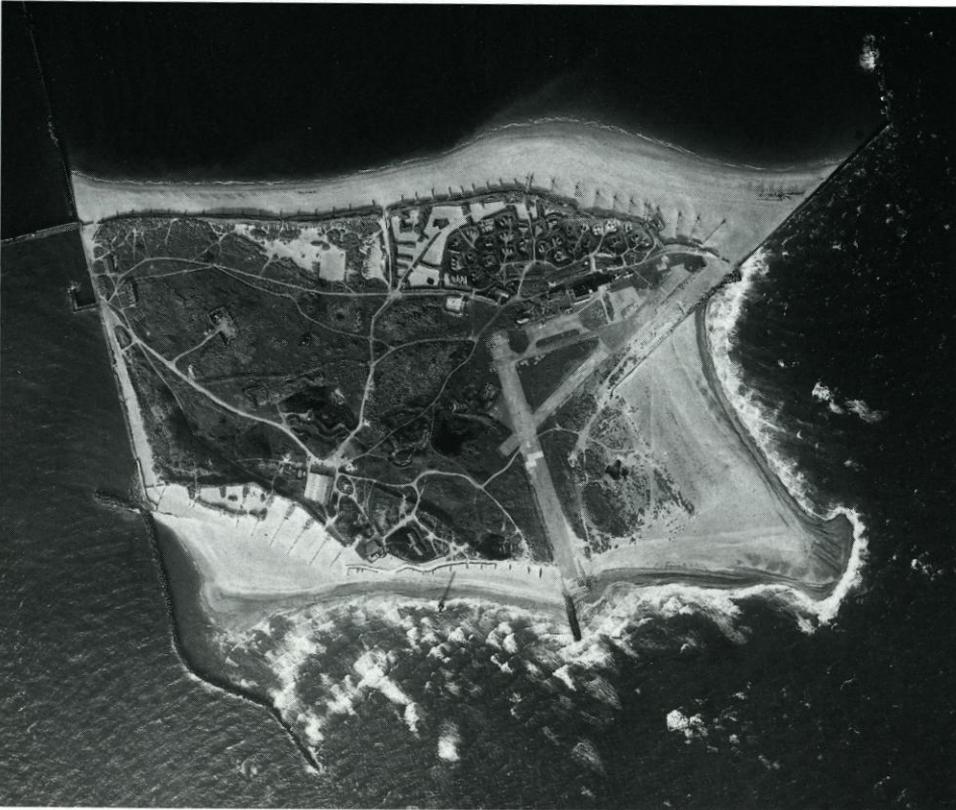
Abb. 23: Luftaufnahme der Düne 1984 (Freigabe Nr. SH 510/84)

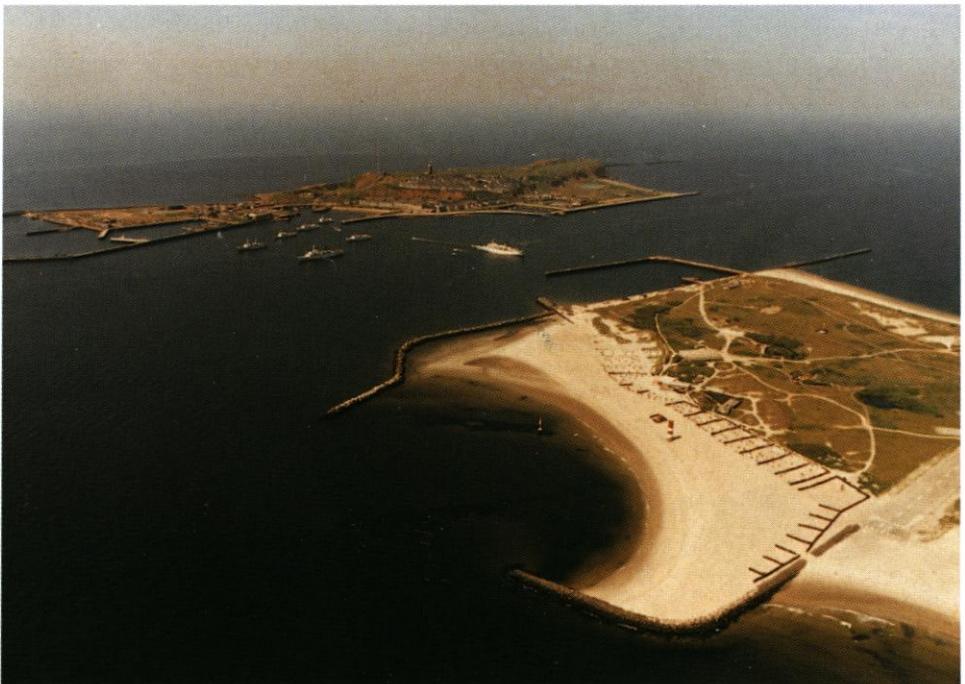
Abb. 24: Sanierter Südstrand der Düne 1987 (Insel-Foto Cohrs, Freigabe Nr. SH 560/4-7)
