# Die Küste

Heft 49 – 1990

Vorwort . . . . .	V
SPAETH, CHRISTIAN, Prof. Dr. Zur Geologie der Insel Helgoland . . . . .	1
SIEFERT, WINFRIED, Prof. Dr.-Ing. Tide, Windstau, Seegang im Raume Helgoland . . . . .	33
JANKE, KLAUS, Dr. Die Lebensgemeinschaften im Felswatt von Helgoland: Einzigartige Vielfalt an Deutschlands Nordseeküste . . . . .	47
ROSS, PETER-HELMUT, Dr. Beitrag zur Ingenieurgeologie Helgolands . . . . .	71
HOLLMER, UWE, Dipl.-Ing. Helgolands Schiffsfahrtszeichen . . . . .	81
ROHDE, HANS, Dr.-Ing. Die Pegel auf Helgoland . . . . .	125
THIEMANN, JÜRGEN, Dipl.-Ing. Die Geschichte der Hafenanlagen der Insel Helgoland bis 1952 . . . . .	141
RÖBEN, JOHANN, Dipl.-Ing. Hafenbau auf Helgoland nach dem 2. Weltkrieg . . . . .	187
SCHINDLER, JOHANNES, Dipl.-Ing. LINDEMANN, HUBERT, Dipl.-Ing. Bau und Instandsetzung kommunaler Hafen- und Uferanlagen der Insel Helgoland seit 1952 . . . . .	205
THIEMANN, JÜRGEN, Dipl.-Ing. Zur Geschichte der Südwest-Schutzmauer der Insel Helgoland . . . . .	237

Vorwort zu dem Sonderheft „Helgoland“  
in der Schriftenreihe „Die Küste“

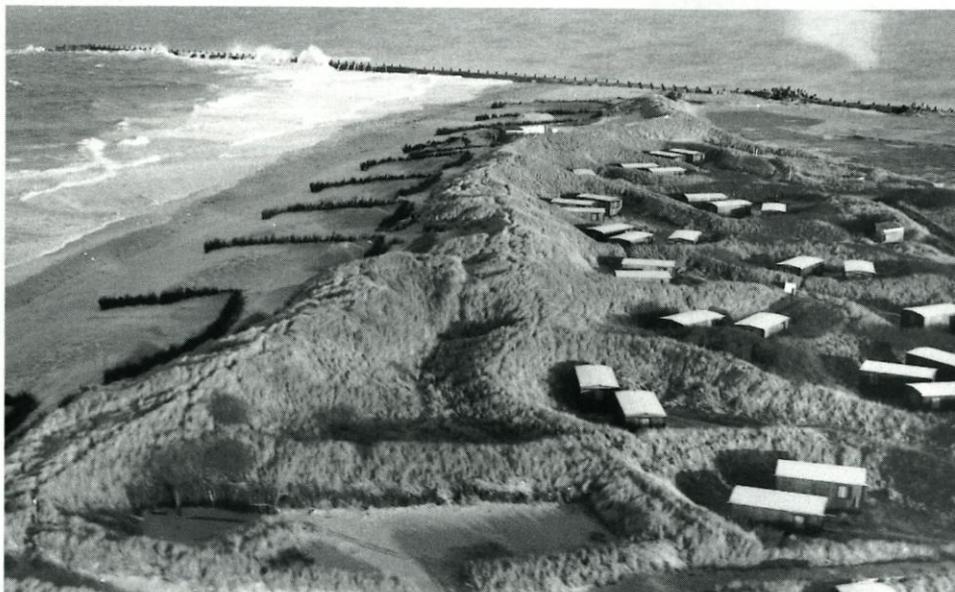
Abb. 25: Nordstrand der Düne mit Sandfangzäunen (Januar 1990, Freigabe Nr. SH 1588/1)

Zur fortlaufenden Pflege der vorderen Dünenkette werden mit dem Regiebetrieb der Gemeinde umfangreiche Sicherungsmaßnahmen durch Bepflanzungen und insbesondere durch Errichtung von Sandfangzäunen aus Reisig vorgenommen. Zudem wird eine dünenverträgliche Lenkung des Badegastes angestrebt.

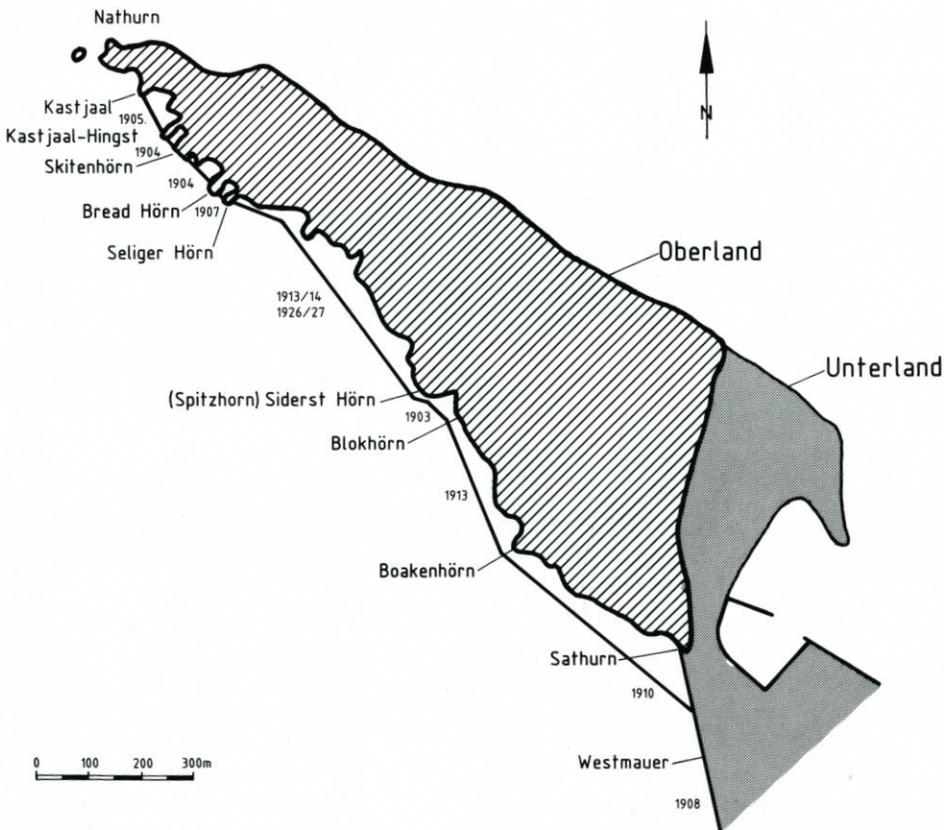
Abb. 2: Die Südwest-Schutzmauer, Lage und Bauzeiten

Im Jahre 1903 wurde bereits von der damaligen, für die Fortifikation zuständigen militärischen Bauverwaltung zwischen dem Blockhorn und dem Siderst Hörn (Spitzhorn) eine Probestrecke einer Schutzmauer angelegt (Abb. 2). Es handelte sich um eine 6 m hohe, aus Betonblöcken (landseitig) und Granitquadern (seeseitig) gebildete Mauer. Die Blöcke dienten gleichzeitig als Schalung für den Schüttbeton. Als Fundament diente der hier anstehende Fels und Schotterbeton, der zugleich den Verbund mit dem Fels herstellte. Die Mauer wurde mit dem anstehenden Felsgeröll bis in Höhe des MThw hinterfüllt (Abb. 3).

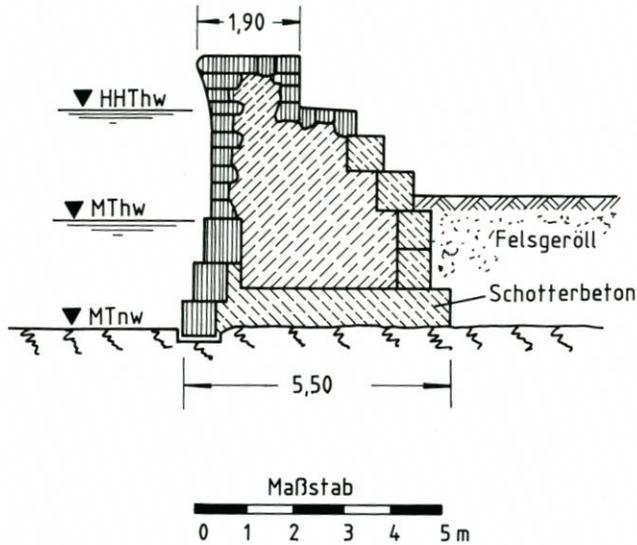
Abb. 3: Querschnitt der Probestrecke der Südwest-Schutzmauer, 1903

An dieser Probestrecke wurde stellenweise der Schüttbeton zwecks Erprobung im Seewasser nicht verblendet. 40 Jahre lang konnte so mit positivem Ergebnis die damals angewandte Betonrezeptur im Verhalten gegenüber Salzwasser begutachtet werden. In den Jahren 1904 bis 1907 kamen weitere kleinere Ufermauerabschnitte in abgeänderter Bauweise mit ausgeprägter seeseitiger Hohlkehle im Bereich des Lummenfelsen (Skitenhorn) und

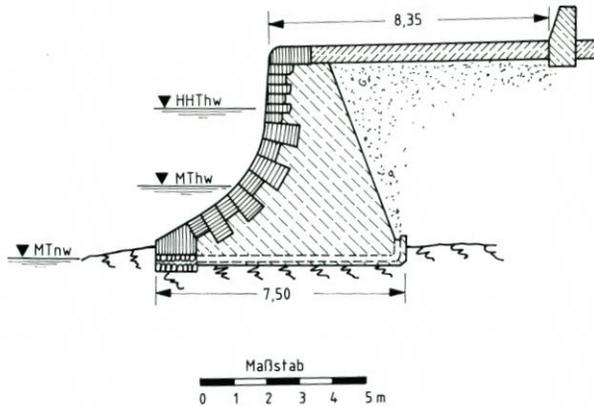
Abb. 4: Querschnitt der Südwest-Schutzmauer, 1904–1907

nördlich davon bis zum Kastjaal und südlich bis zum Bread Hörn und Seliger Hörn hinzu (Abb. 4).

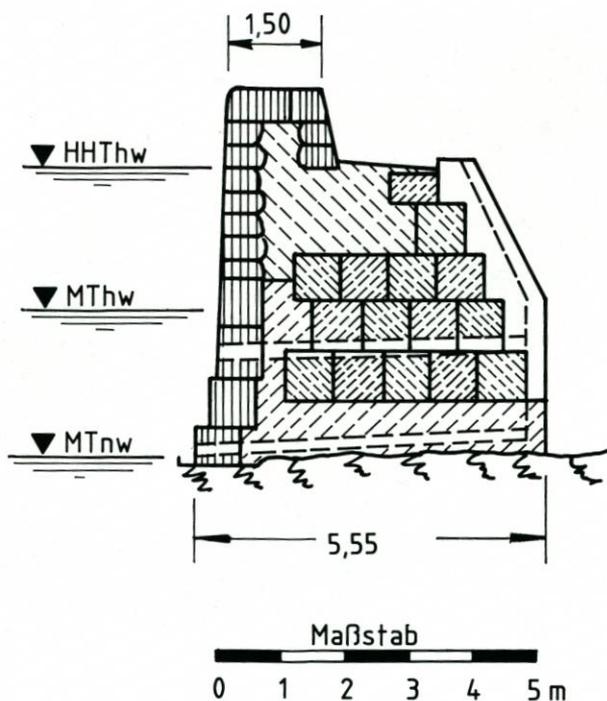
Abb. 5: Querschnitt der Südwest-Schutzmauer, 1910-1914, 1926-1927

Der Bau des wesentlich größeren Teils der Südwest-Schutzmauer, damals „Preußenmauer“ genannt, begann 1910 an der Südspitze der Insel, etwa bei Station 50 der Westmauer. Dieser Abschnitt endete am Blockhörn, das man zum Jahresende 1913 erreichte. Um den Baufortschritt in diesem Mauerabschnitt zu beschleunigen, setzte man Betonblöcke mit 75 cm Kantenlänge in die Wasserwechselzone auf eine vorher eingebrachte Schotterbetonschicht. Die Seeseite wurde mit Granitquadern und Basaltblöcken verblendet und mit einer Brüstungsmauer versehen. Vergitterte Entwässerungsschächte und Rohre in der Mauer besorgten den Abfluß des sich hinter der Mauer bildenden Oberflächenwassers (Regen, Gischt, Schwallwasser) (Abb. 5).

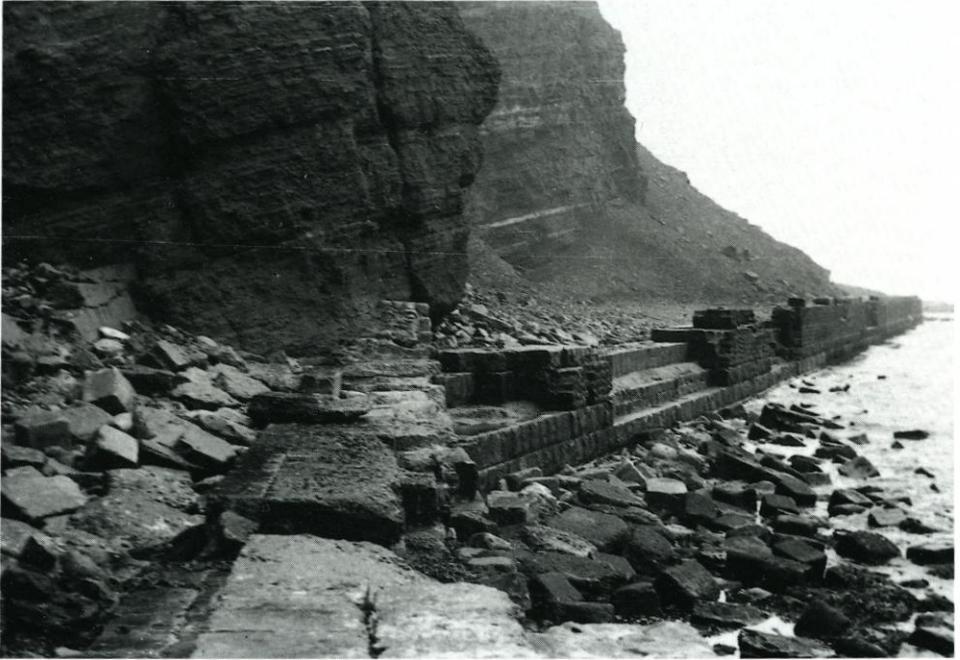
Abb. 6: Zerstörte Südwest-Schutzmauer, 1945

Die Südwest-Schutzmauer wurde während des 2. Weltkrieges und während der Übungsbombenabwürfe nach dem 2. Weltkrieg in Teilbereichen mit unterschiedlichem Ausmaß beschädigt (Abb. 6). Die 1903 angelegte Probestrecke beim Blockhörn wurde bis auf die Fundamente zerstört. Der größte Schaden trat durch die große Sprengung am 18. 4. 1947 ein, durch die der südliche Teil der Felseninsel zerstört wurde. Die durch die Sprengung gelösten Felsmassen überschütteten den südlichen Teil der Schutzmauer auf 450 m Länge. Teilweise wurde die Mauer in einer Mächtigkeit bis zu 20 m von Geröll überdeckt. Am Boakenhörn waren durch die Sprengung nur die Fundamente der Mauer erhalten geblieben. Nördlich von diesem Bereich sind jedoch wesentliche Teile der Mauer stehengeblieben.

Neben den Bombenschäden wurden umfangreiche Schäden festgestellt, die auf eine mangelnde Unterhaltung und auf die damals gewählte Bauweise zurückzuführen waren. Es zeigte sich z. B., daß die Verblendung mit Granit und Basaltsteinen auf Dauer unzuweckmäßig war. Die Verblendung mit Natursteinen hatte dazu geführt, daß zahlreiche Fugen im Laufe der Zeit durch die Erschütterungen bei Bombenabwürfen, durch die Inselfsprengung und infolge Witterungseinflüsse sich lösten. Auffällig waren die Schäden insbesondere an der Basaltverblendung. Hier muß unterschiedliches Temperaturverhalten von Basalt und Fugen-

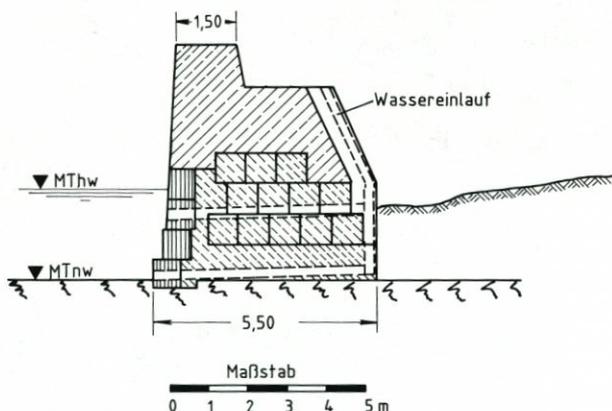
Abb. 7: Querschnitt der Südwest-Schutzmauer nach Instandsetzung, 1961

1961 folgte die Instandsetzung der beschädigten Teilbereiche zwischen Blockhörn und Seligerhörn. Hier brauchte größtenteils nur die abgängige Mauerkrone abgestemmt und in

Beton ersetzt zu werden. Die alten Entwässerungseinrichtungen mußten funktionsfähig gemacht bzw. soweit wie möglich wieder hergestellt werden (Abb. 7).

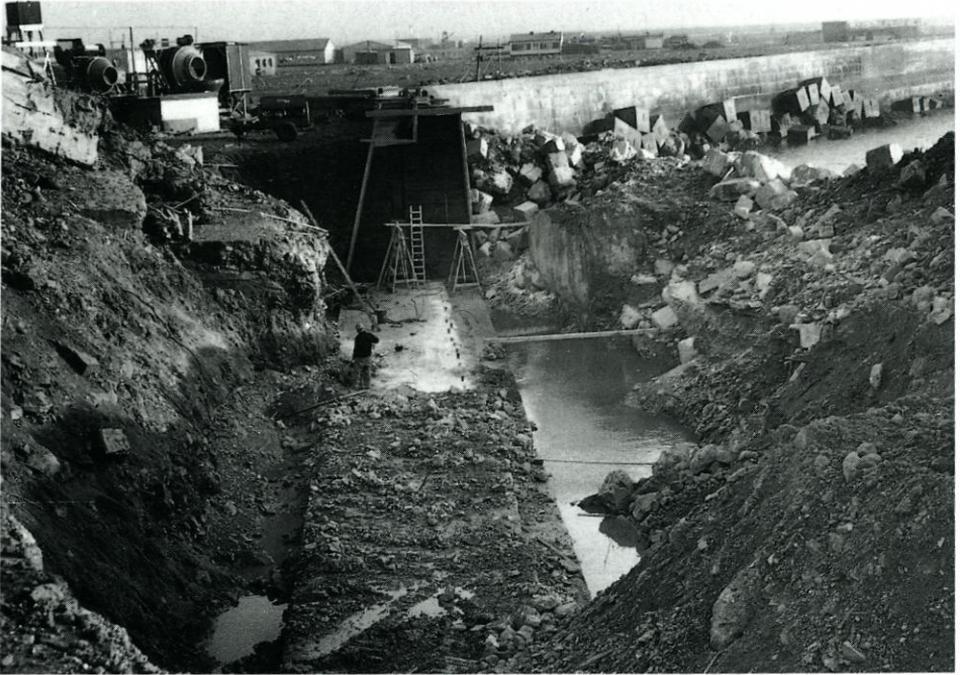
Abb. 8: Fundament der alten Südwest-Schutzmauer bei der Westmauer

Zum besseren Schutz wurde 1963 auf der Trasse der ehemaligen Südwest-Schutzmauer unmittelbar am Anschluß an die Westmauer auf 80 m Länge eine neue Mauer errichtet. Vor Beginn dieser Maßnahme hoffte man, nach Abräumen der Geröllmassen in diesem Bereich die alte Mauer anzutreffen, um sie soweit wie möglich wiederzuverwenden. Es zeigte sich aber, daß hier nur die unterste Fundamentlage und weit verstreute Brocken auf das alte Bauwerk hinwiesen (Abb. 8). Abb. 9 zeigt den für diesen Abschnitt gewählten Aufbau.

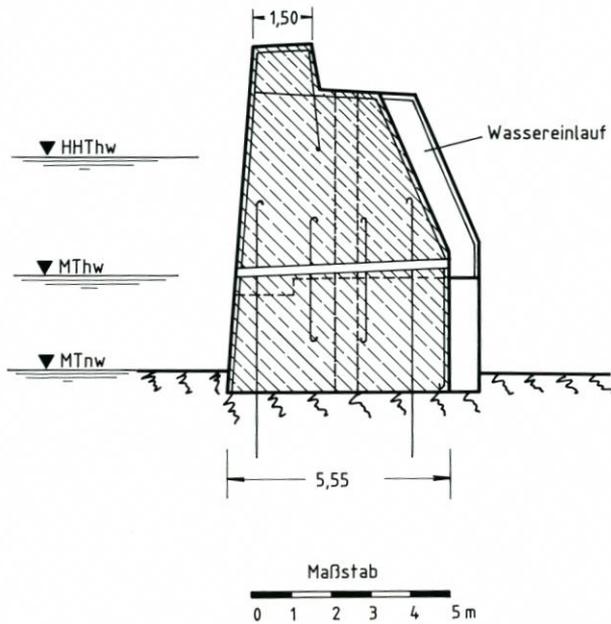
Abb. 9: Querschnitt der Südwest-Schutzmauer, 1963

Nach (FLÜGEL, 1971) wurde beim Wiederaufbau der Südwest-Schutzmauer mit Herstellung von 6 bis 8 m langen Abschnitten großer Wert darauf gelegt, Risse im Beton zu verhindern. Man überlegte, wie die in Beton entstehende Wärme vermindert werden konnte. Nach Temperaturmessungen im abbindenden Beton wurde entschieden, erstmals  $C_3A$ -freien Zement unter gleichzeitiger Verminderung der Zementmenge auf  $275 \text{ kg/m}^3$  zu verwenden. Zunächst gab es keine spürbaren Temperaturvermindierungen gegenüber den Messungen im Beton mit  $350 \text{ kg/m}^3$  HOZ. Erst die Verwendung von Süßwasser als Anmachwasser anstelle

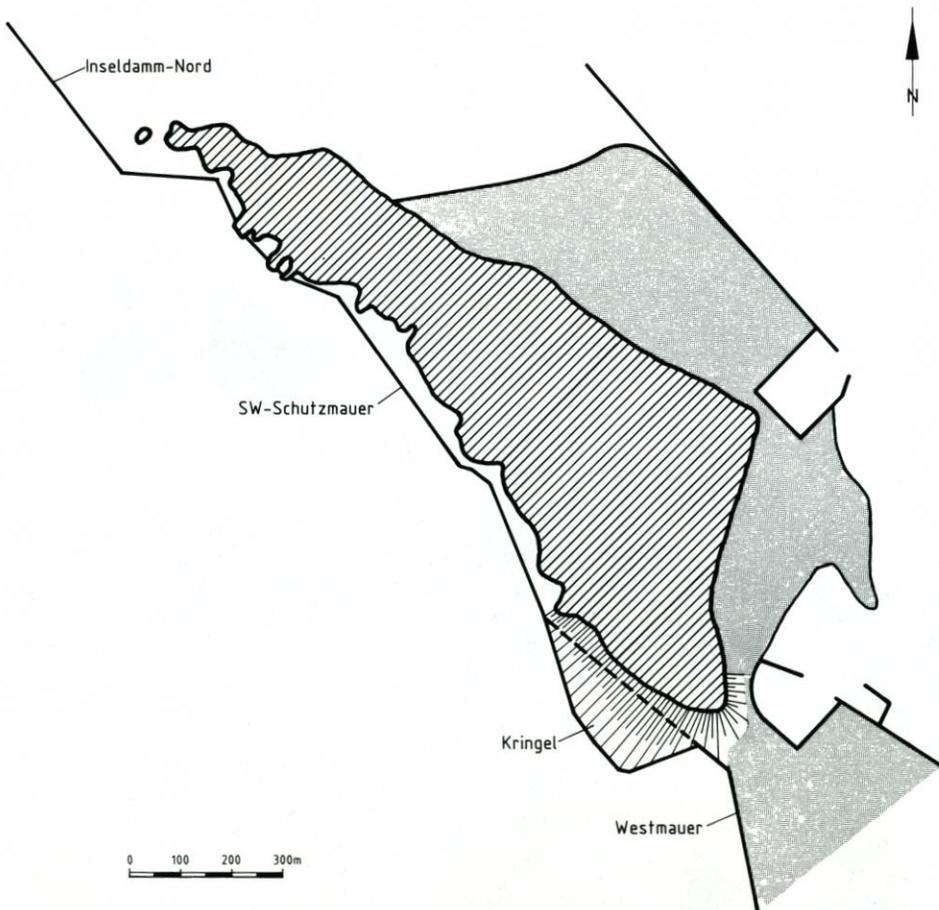
Abb. 10: Lageplan Südwest-Schutzmauer mit Kringel

Die durch die Sprengung am 18. 4. 1947 entstandene Geröllhalde am Süden der Insel mit einer auf der untermeerischen Felsterrasse auslaufenden Böschung wird „Kringel“ genannt (Abb. 10). Ständig wechselnde Wasserstände, Sturmfluten und hier brandende Wellen verursachten Umlagerungen an der sich nach der Sprengung eingestellten natürlichen Böschung. Es bildete sich ein flacher Geröllstrand aus. Hier bestand mehr und mehr die Gefahr, daß der zum Mittelland aufsteigende Hang durch Umlagerung der unteren Böschung abrutschte. Dies hatte zur Folge, daß der Kringel mit in die Uferschutzmaßnahmen der Insel einbezogen wurde. Entsprechend der sich inzwischen eingestellten Geländeform mußte anstatt einer Schutzmauer ein schweres Deckwerk mit einer zur Fußsicherung angeordneten Stahlpund-

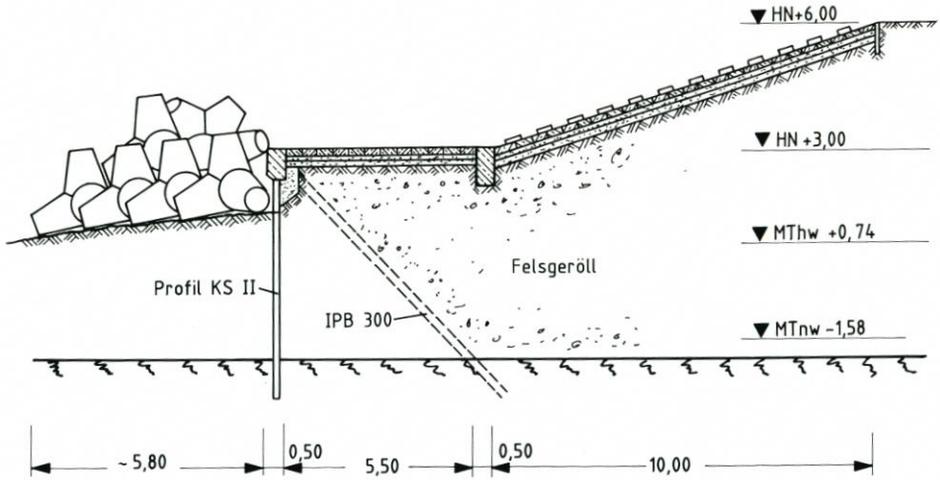
Abb. 11: Querschnitt des Uferdeckwerks am Kringel

wand mit Betonholm und Schrägpfahlverankerung angelegt werden. Vor die Spundwand wurden zur Wellenenergievernichtung 7–11 Reihen Tetrapoden von 6-t-Einzelgewicht gesetzt. Landwärts der Spundwand entstand eine 5 m breite mit 18 cm starkem SF-Pflaster befestigte Berme, an die sich ein 1:4 geneigtes Rauhdeckwerk aus SF-Steinen von 18 und 30 cm Stärke anschloß (Abb. 11, 12, 13).

Die Berme wird als Fahrweg für Unterhaltungsmaßnahmen, insbesondere für das Setzen weiterer Tetrapoden benutzt. Der obere Abschluß des Deckwerks sollte durch 2 m lange,

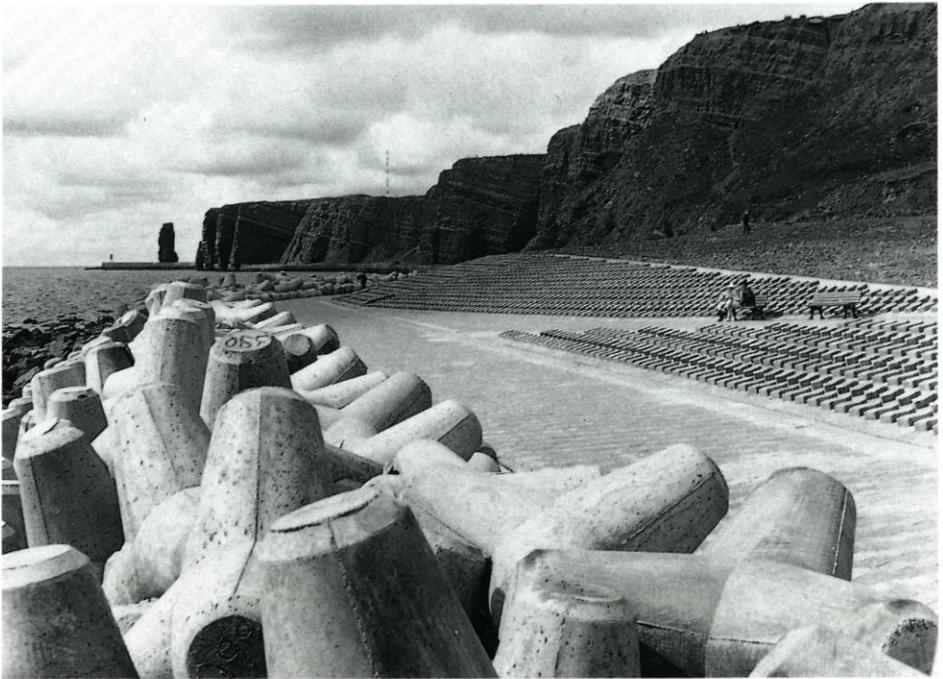
Abb. 12: Uferdeckwerk am Kringel, 1965

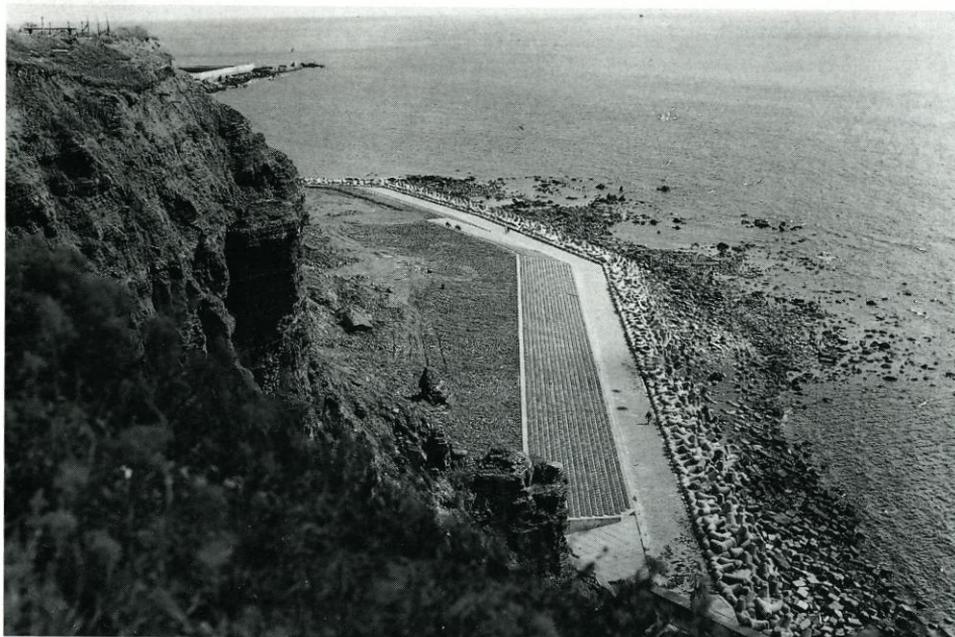
Abb. 13: Blick auf das Uferdeckwerk am Kringel, 1965

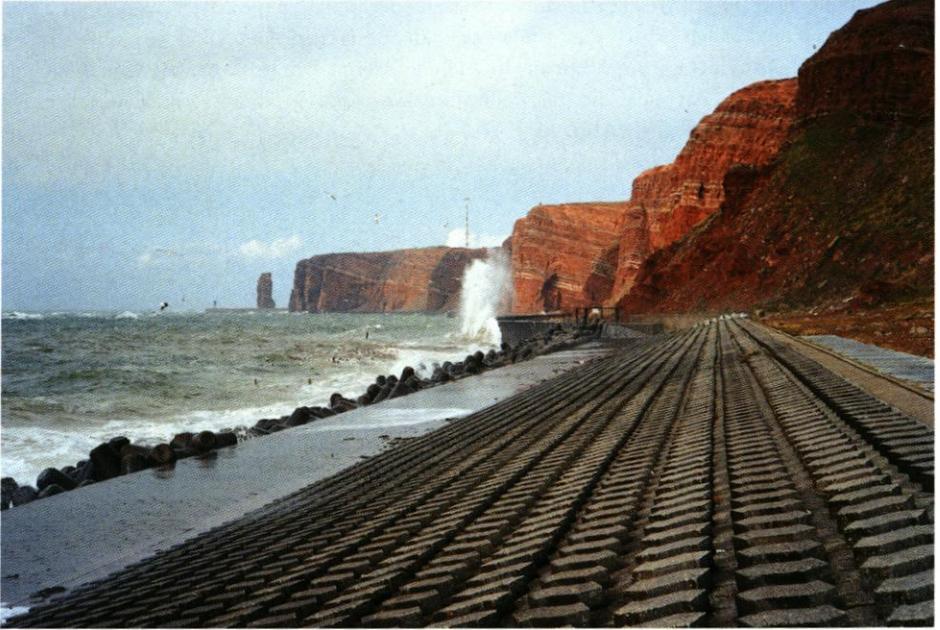
Abb. 14: Uferdeckwerk am Kringsel Blickrichtung Norden, 1987

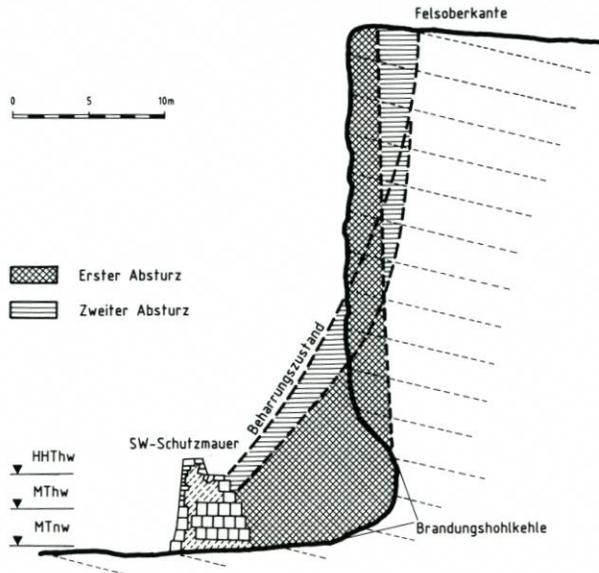
Abb. 15: Wirkungsweise der Südwest-Schutzmauer nach Mannsdorf, 1926

Mit dem Bau der Mauer war der Zweck verbunden, das abstürzende Material zwischen Felsfuß und Mauer zu fangen. Eine neue, sich natürlich einstellende Böschung zwischen Mauer und Fels und der sich darauf nach und nach bildende neue Hang sollten unter einer natürlichen Begrünung sich verfestigen und den Buntsandstein-Felsen schützen (MANNSDORF, 1926) (Abb. 15).

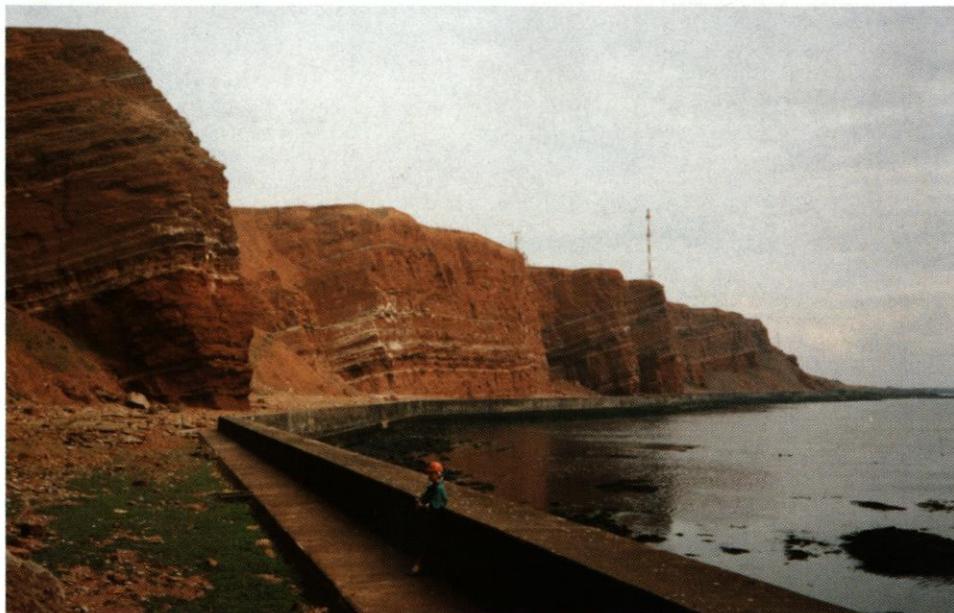
Abb. 16: Südwest-Schutzmauer Blickrichtung Süden (Foto: 1989)

Anfall größerer über die Mauer schlagenden Wassermengen, hat sich eine Längsströmung zwischen Mauer und Fels mit einem Längstransport des Materials ergeben. Dieses hat zur Folge, daß der Fuß des Geröllhanges wieder abgetragen und das Gelände zwischen diesem und der Mauer eingeebnet wird (Abb. 16). Z. Z. wird überlegt, wie dieser Zustand verbessert werden kann.

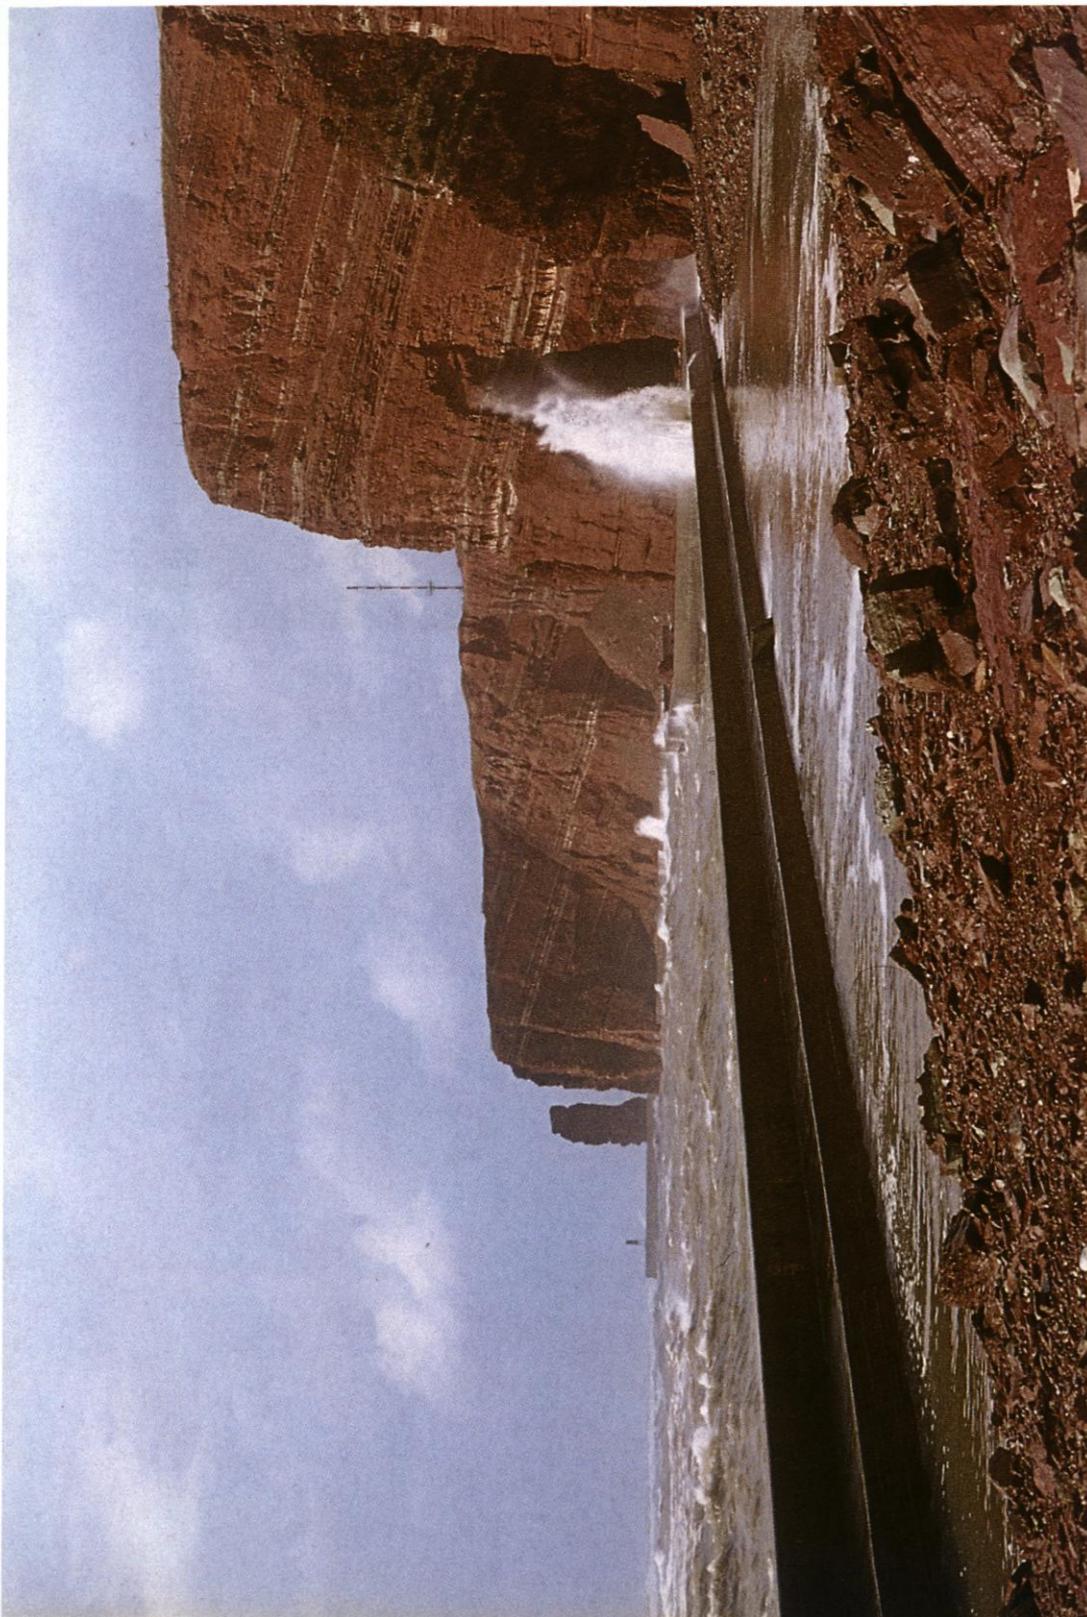
Abb. 17: Brandung an der Südwest-Schutzmauer (Foto: E. Vauk-Hentzelt)

Die Wirkungsweise der Mauer ist bei brandenden Wellen, insbesondere bei Sturmfluten, eindrucksvoll zu beobachten (Abb. 17, 18, 19).

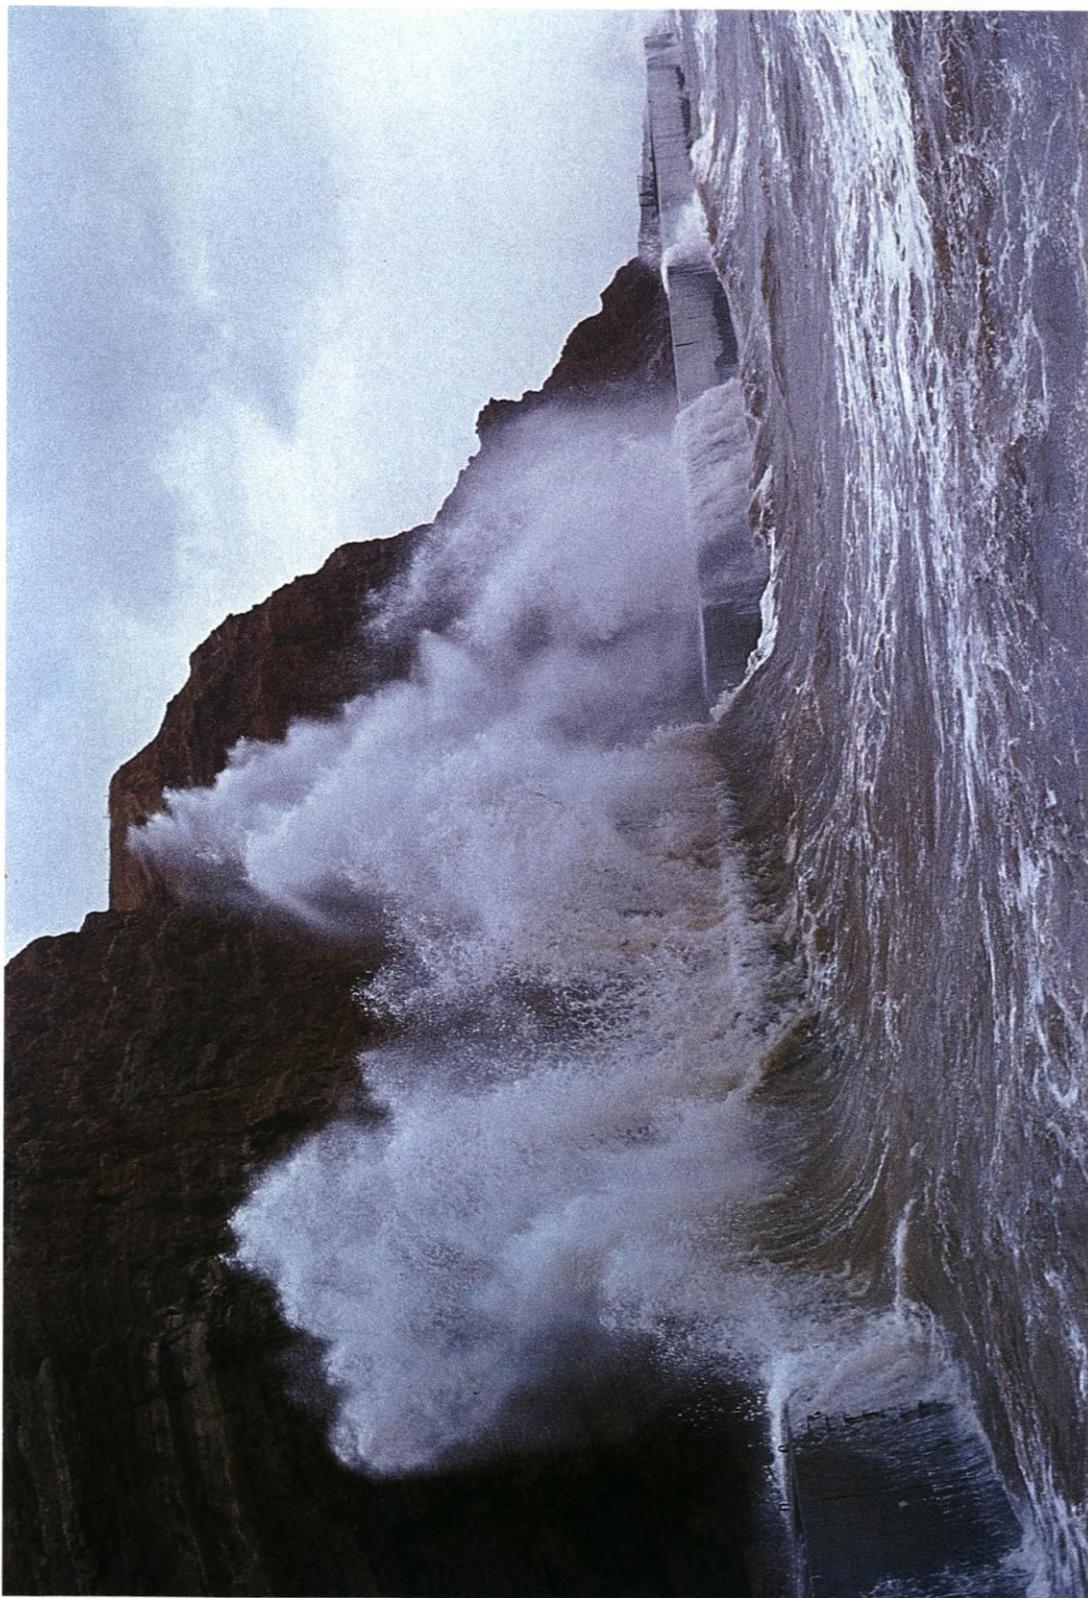
Abb. 18: Brandung an der Südwest-Schutzmauer (Foto: Clemens)

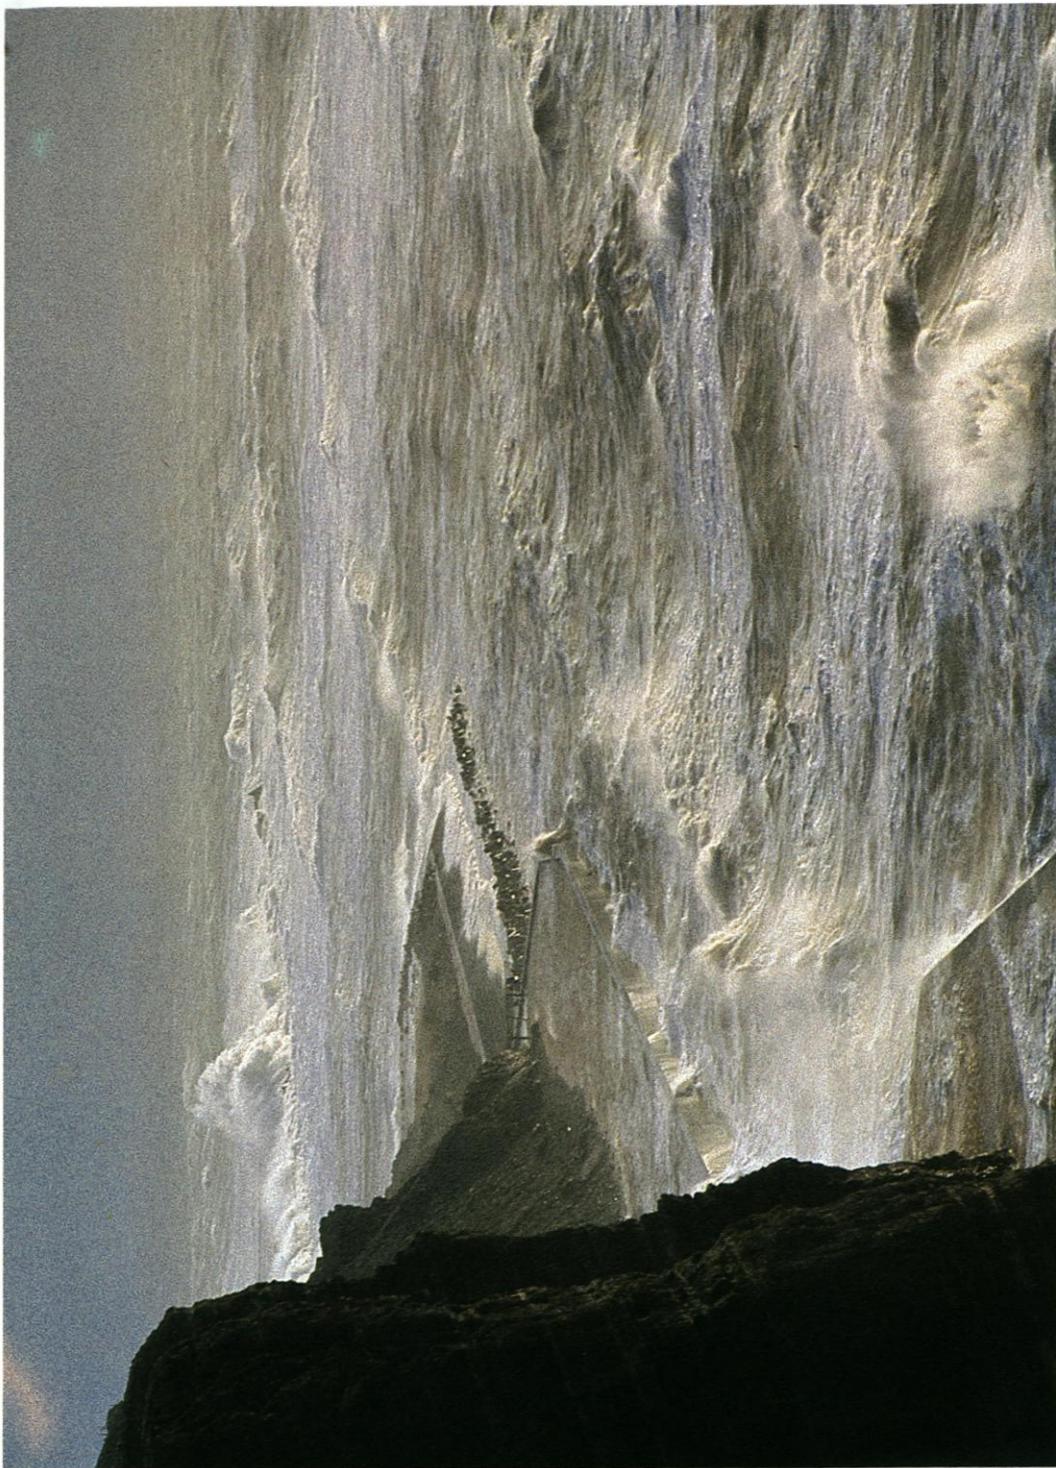
Abb. 19: Südwest-Schutzmauer und Kringel in einer schweren Sturmflut (Foto: E. Vauk-Hentzelt)
