## Anhang 2002

### Neuere Ausführungsbeispiele zu den Empfehlungen E „Deckwerke und andere Längswerke als Küstenschutz“ und Empfehlungen F „Buhnen als Küstenschutz“ der EAK 1993 in „Die Küste“, H. 55, 1993

In den Empfehlungen E „Deckwerke und andere Längswerke“ sowie den Empfehlungen F „Buhnen als Küstenschutz“ der EAK 1993 sind jeweils in den Abschnitten 6 Ausführungsbeispiele enthalten. Als Fortschreibung dieser Beispiele werden nachfolgend Ergänzungen zu den dort dargestellten Konstruktionen, welche sich aufgrund einer wesentlichen Veränderung oder Erweiterung ergeben haben, sowie völlig neue Ausführungsbeispiele dargestellt. Diese berücksichtigen den Stand des Jahres 2002.

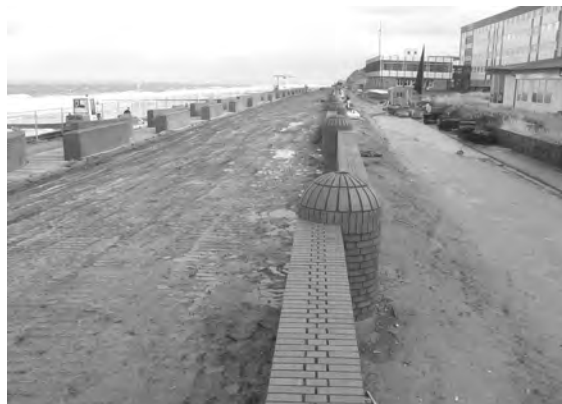
**Beispiel 13a: Dünendeckwerk mit wellenaufaufdämpfenden Elementen**

| Lage: | Nordstrand der Insel Norderney |
| Bauweise: | Fußsicherung: Gesetzte Basaltsäulen auf Buschpackung und Schotterunterbau bzw. geotextilem Filter und Schotterschicht mit Fußspundwand |
| S-Profil: | Quadersandsteinmauerwerk mit Hinterpressung von Hohlräumen und neu-aufgebauten Fugen im Trockenspritzverfahren |
| Untere Berme: | Ortbetonplatten mit Z-Fugen |
| Schrägdeckwerk: | Granitquadersteine $d = 33 \text{ cm}$ mit Rauigkeitselementen und vergossenen Fugen |
| Obere Berme: | Betondeckwerksteine mit Vertikalverbund $d = 18 \text{ cm}$ |
| Schwallwände: | Verklankerte Stahlbetonelemente mit Längen $L = 6 \text{ m}$ bzw. $7,7 \text{ m}$ und $h = 1,4 \text{ m}$ auf Gründungsplatte mit $d = 0,75 \text{ m}$ und $b = 4,6 \text{ m}$ . Dehnfugen alle $25 \text{ m}$ |
| Kronenwand: | Durchgehende verklankerte Stahlbetonwand $d = 0,49 \text{ m}$ und $h = 0,8 \text{ m}$ auf Gründungsplatte mit $d = 0,5 \text{ m}$ und $b = 2,0 \text{ m}$ |
| Beurteilung: | In mehreren Ausbauphasen ist das Deckwerk bis zu seinem heutigen Zustand umgestaltet bzw. erweitert worden. Grundlage für den Ausbau der Jahre 2001–2002 waren numerische und physikalische Modellversuche zur Ermittlung der Druckbelastung sowie des Wellenauf- und -überlaufs. Diese hatten ergeben, dass die nach den Sturmflutschäden von 1962 neu erbauten oberen Deckwerksteile sowie das S-Profil zu schwach hinsichtlich der ermittelten Druckschlag- und Innendruckbelastung dimensioniert waren. Weiterhin ergab sich, dass trotz der 1976 durchgeführten Kronenerhöhung mit erheblichem Wellenüberlauf zu rechnen war. Aufgrund der räumlichen Verhältnisse durch direkt an das Bauwerk angrenzende Bebauung war eine weitere Erhöhung der Krone nicht mehr durchführbar, so dass eine wirkungsvolle Reduzierung des Wellenaufbaus und -überlaufs nur über im oberen Deckwerksbereich versetzt angeordnete wellenaufaufdämpfende Schwallmauer-elemente und eine Kronenmauer erreicht werden konnte. Diese unterliegen einer erheblichen Druckbelastung. Ein Rückfluss des Überlaufwassers ist durch die versetzte Anordnung der Schwallmauern möglich. Zur Sicherung des Fußbereiches des Deckwerkes waren seit 1951 insgesamt 10 Strandaufspülungen notwendig. |

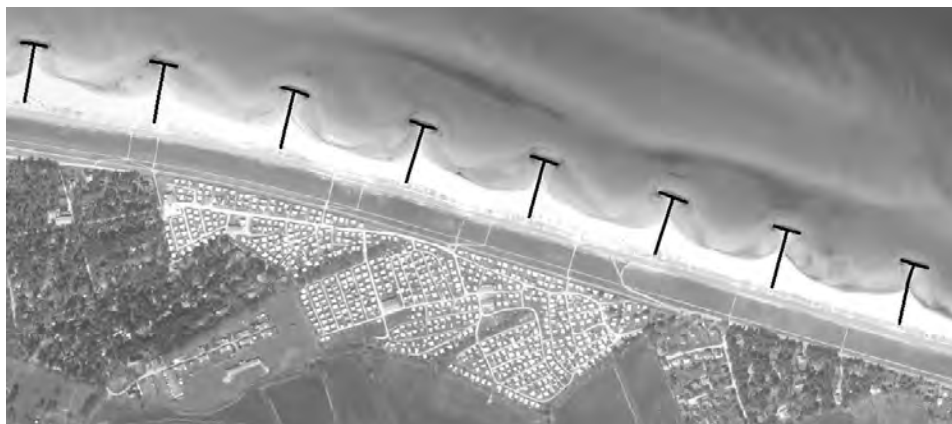
**Beispiel 19:      Buhnensystem an der Ostseeküste Schleswig-Holsteins**

| Buhnentyp: | Geböschte T-förmige Natursteinbuhnen |
| Bauweise: | Das System von 48 Buhnen, zeitlich parallel zur Verstärkung des jeweiligen Landesschutzdeichabschnittes (vgl. Empf. G, Abschn. 6, Beispiel Nr. 17) errichtet, schließt in östlicher Richtung an ein bestehendes Parallelwerk an. Die Buhnen sind 100 m, die Querwerke 40 m lang, wobei die Buhnenwurzeln an das Fußdeckwerk des Deiches anschließen. Der Abstand der Buhnen untereinander beträgt einheitlich 200 m.<br>Die Steine wurden ohne Unterlage direkt auf dem Meeresboden aufgebracht. Für den Buhnenkern wurde überwiegend vorhandenes Steinmaterial aus dem Fußdeckwerk des Altdeiches verwendet. Die Deckschicht besteht aus Steinen mit Einzelgewichten zwischen 0,8 und 1,3 t und ist dadurch im oberen Bereich der Schüttung teildurchlässig. |
