## Anhang 2002

### Neuere Ausführungsbeispiele zu den Empfehlungen E „Deckwerke und andere Längswerke als Küstenschutz“ und Empfehlungen F „Buhnen als Küstenschutz“ der EAK 1993 in „Die Küste“, H. 55, 1993

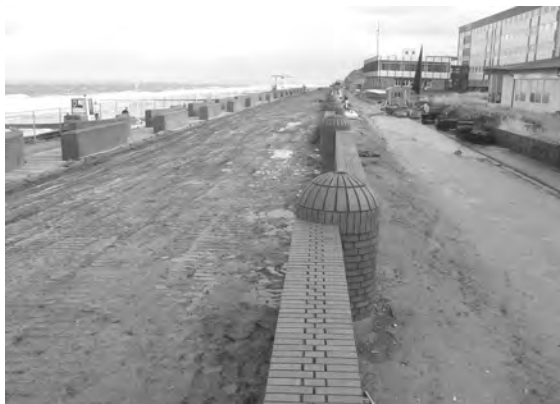
## Lageplan Schwallelemente

**Beispiel 13a: Dünendeckwerk mit wellenauflaufdämpfenden Elementen**

| Schwallwände: | Verklinkerte Stahlbetonelemente mit Längen $L = 6 \text{ m}$ bzw. $7,7 \text{ m}$ und $h = 1,4 \text{ m}$ auf Gründungsplatte mit $d = 0,75 \text{ m}$ und $b = 4,6 \text{ m}$ . Dehnfugen alle $25 \text{ m}$ |

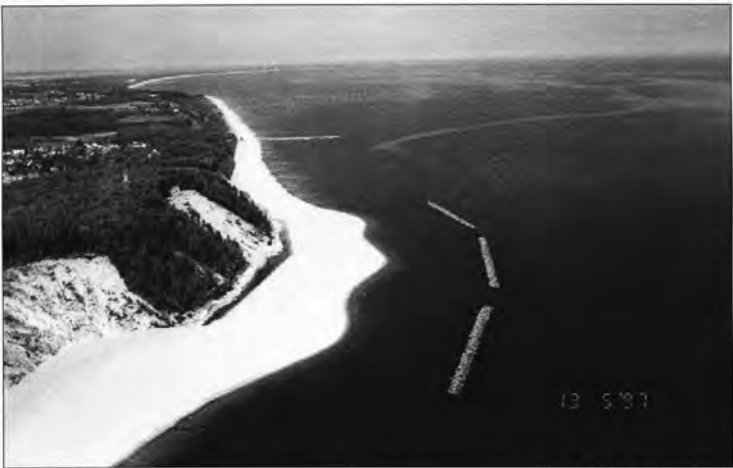
**Beispiel 23: Wellenbrechersystem Streckelsberg**

| Bauweise: | <p>Das System besteht aus drei küstenparallelen Wellenbrechern von je 170 m bis 190 m Länge in einer Uferentfernung von ca. 200 m. Die Öffnungsweite zwischen den Wellenbrechern beträgt 60 m. Die Wellenbrecher sind aus Granitsteinen mit einem Gewicht von ca. 3–7 t aufgebaut. Sie sind auf sandgefüllten Kolkschutzmatten, die durch Wasserbausteine der Größenklasse 3 geschützt sind, errichtet.</p> <p>Der Antransport der Granitsteine erfolgte mit Pontonschuten. Am Einbauort wurden die Steine von Deck geschoben und mit Polypgreifern profiliert. Die Kronenhöhe der Wellenbrecher befindet sich 1,0 m über Normalmittelwasser der Ostsee. Die Sohle der Wellenbrecher liegt in 5 m Wassertiefe.</p> <p>Die Tombolos der neuen Uferlinie sind durch eine Aufspülung von ca. 500 000 m<sup>3</sup> Sand künstlich hergestellt worden. Die beiden Nachbargebiete der Wellenbrecher, deren Steilufer bisher aktiv waren, werden durch Buhnsysteme und Aufspülung geschützt.</p> |

| Beurteilung: | <p>Durch den Bau der Wellenbrecher und die künstliche Aufspülung der Tombolos wird der Streckelsberg wirksam geschützt. Dadurch, dass der Streckelsberg als Aufhänger für die benachbarten Flachküstenabschnitte fungiert, wirkt sich das Schutzsystem positiv für die Sturmflutsicherung im Übergangsbereich Steilküste/Flachküste aus.</p> |
