## **Schlauchwehre, Untersuchungen zum Widerstand der Schlauchmembran gegen Beschädigungen**

M. Maisner  
M. Gebhardt  
U. Gabrys  
A. Maurer  
K. Schweizerhof

Schlauchwehre werden immer häufiger als Verschlüsse an Stauanlagen eingesetzt. Der Vorteil gegenüber den konventionellen Anlagen besteht in den geringeren Investitions- und Unterhaltungskosten sowie der kürzeren Bauzeit. Bei den flexiblen Wehrverschlüssen müssen aber auch mögliche Risiken, die durch Beschädigungen entstehen können, hinterfragt werden. Beschädigungen können durch mechanischen Verschleiß oder auch durch singuläre Ereignisse wie z.B. dem Aufprall von Treibgut oder durch Vandalismus verursacht werden. Zur Ermittlung der Spannungskonzentrationen an der Kontaktstelle der Membran erfolgten Finite-Elemente-Analysen. An handelsüblichen Schlauchmembranen wurden Vandalismusuntersuchungen durchgeführt. Ein Untersuchungsschwerpunkt waren hier Beschädigungen, die durch Beschuss initiiert wurden. Die Einschussstellen wurden mikroskopisch und auf Wasserdurchlässigkeit untersucht. Aus den Betriebserfahrungen älterer, wassergefüllter Anlagen ist bekannt, dass bei kleineren Schnittverletzungen noch keine Leckagen resultieren

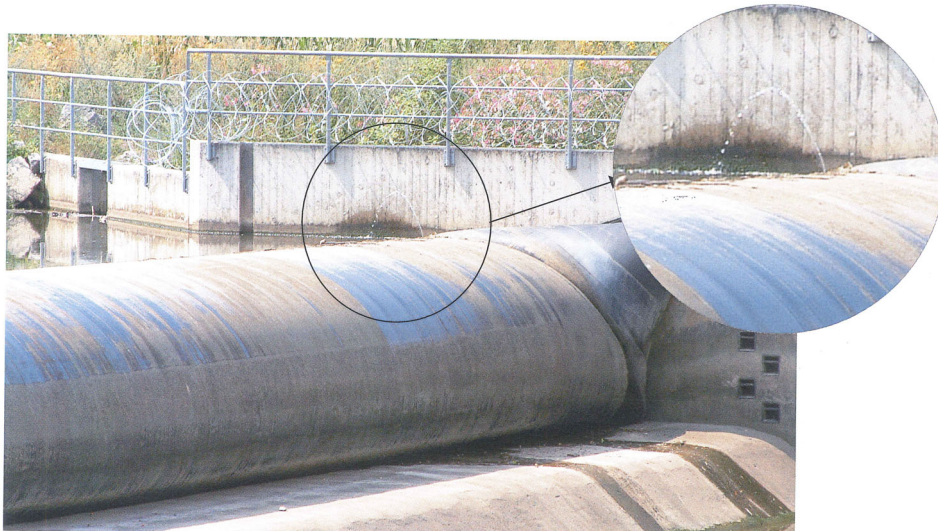
Aus der Literatur sind bislang nur wenige Beispiele für Beschädigungen durch Vandalismus bekannt. Genannt seien hier *Tam (1997)*, *U.S. Army Corps of Engineers (2001)* oder aus jüngerer Zeit *Kamuf (2007)*, der über Schadensfälle an wasser- und luftgefüllten Anlagen berichtet. Abbildung 2 zeigt die lokale Beschädigung eines wassergefüllten Schlauchwehres aufgrund eines Messerstiches. Nach Aussage des Betreibers wurde die Leckagewassermenge von etwa 2 m<sup>3</sup>/d über die Pumpe ausgeglichen und die Reparatur erst bei der nächsten Revision

**Abbildung 2:** Lokaler Wasseraustritt aus einer Schlauchmembran

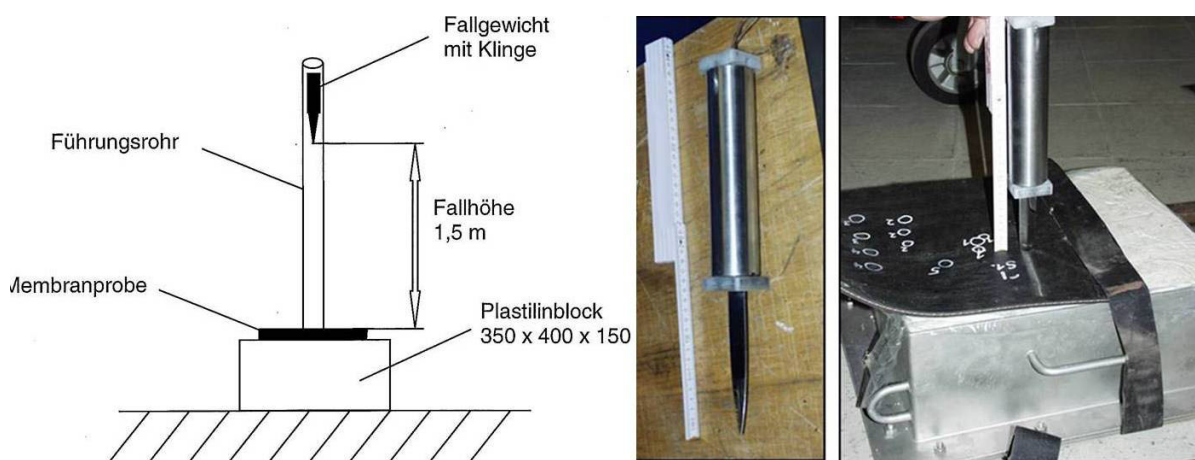
An handelsüblichen Schlauchmembranen wurde ferner die Widerstandsfähigkeit gegenüber Stichwaffen durch Einstich- und Weiterschneidversuche untersucht. Bei den im freien Fall durchgeführten Einstichprüfungen lagen die Proben wie aus Abbildung 8 ersichtlich auf Plastilin.

**Abbildung 8:** Prüfmethodik (links), Klinge (Mitte) und Probe auf Plastilinblock (rechts)

Das Messer, bestehend aus Fallgewicht und Klinge, hatte eine Masse von 2,60 kg. Daraus ergibt sich nach *Kamuf (2007)* eine Einstichenergie von 38 Nm, die von einer erwachsenen Person aufgebracht werden kann. Alle untersuchten Proben wurden im Versuch durchstoßen, wobei die Eindringtiefe mit der Membrandicke und der Gewebeanzahl abnimmt. Zur Bestimmung der Schnittresistenz bei einer bereits mit einer Klinge durchdrungenen Schlauchmembran wurden Weiterschneidversuche durchgeführt. Die 300 x 500 mm großen Proben wurden in Längs- und Querrichtung mit einer Klinge durchdrungen und anschließend die Kräfte gemessen, die für eine Schneidgeschwindigkeit von 1 mm/s erforderlich sind. Die Mittelwerte der Schneidkräfte lagen zwischen 98 N, bei der zweilagigen Membran in Längsrichtung, und 204 N, bei der dreilagigen Membran in Querrichtung. Allerdings muss bei der Bewertung der Ergebnisse berücksichtigt werden, dass der Hersteller der dreilagigen Membran eine höhere Fadendichte des Gewebes verwendete. Somit ist die Schnittresistenz einer Schlauchmembran abhängig von der Schneidrichtung, von der Dicke und vom verwendeten Gewebe.
