Bundesanstalt für Wasserbau
Kompetenz für die Wasserstraßen

BAWMerkblatt

Damminspektion (MDI)

Ausgabe 2017

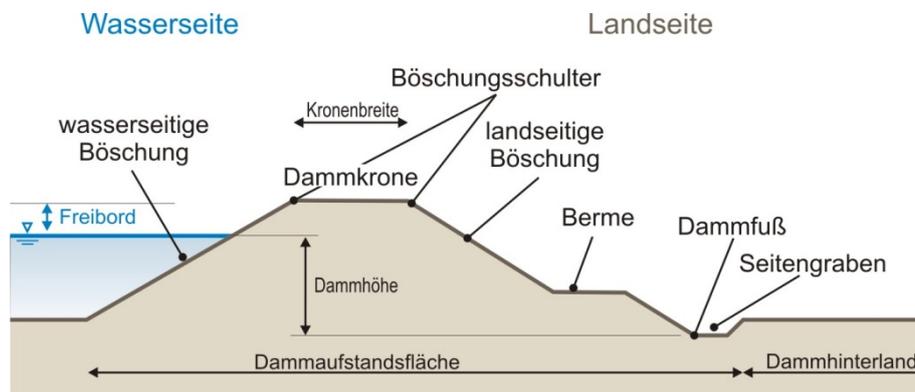
Bild 1: Dammschnitt mit Dammelementen

Bild 1 zeigt einen Dammquerschnitt mit den verschiedenen Dammelementen. Grundsätzlich wird zwischen Wasserseite und Landseite eines Dammes unterschieden. Folgende Elemente bestimmen die äußere Erscheinungsform eines Dammes (Reihenfolge von der Wasserseite aus beginnend):

- Der untere Bereich der Dammböschung am Übergang zum Gelände ist der *Dammfuß*. Parallel zum Dammfuß verläuft häufig ein *Seitengraben*. Dieser dient der Sammlung und Ableitung von Sickerwasser. Oft hat der Seitengraben auch Vorflutfunktion für das Hinterland.

- Landseitig des Dammfußes bzw. des Seitengrabens schließt sich das *Dammhinterland* an.

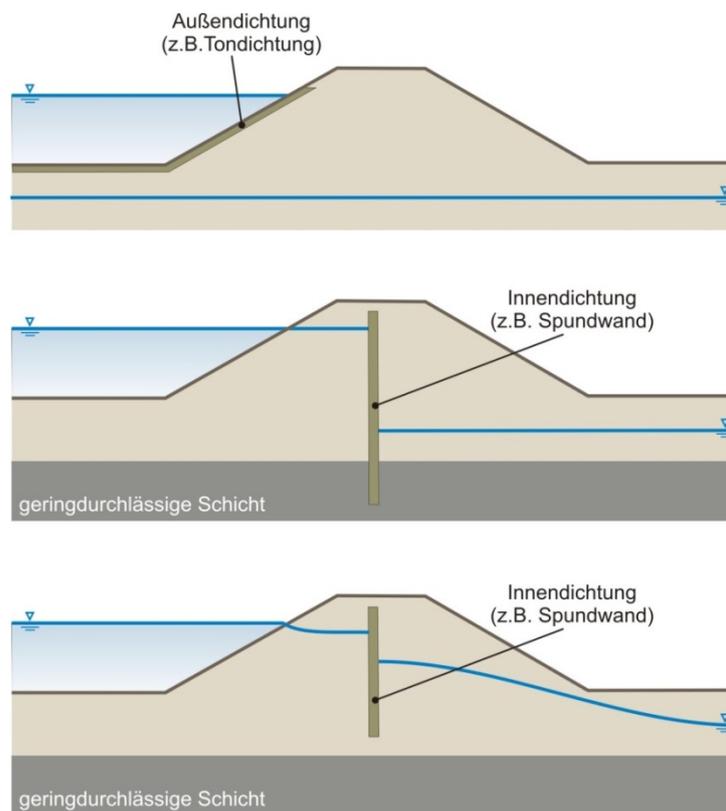
Bild 2: Beispiele für vollkommene (oben und Mitte) und unvollkommene Dichtungen (unten)

Gedichtete Dämme besitzen künstliche Dichtungen auf ihrer Wasserseite (Außendichtung) oder im Inneren (Innendichtung), die eine Durchströmung ganz oder teilweise verhindern. Bei den Dichtungen wird zwischen vollkommenen und unvollkommenen Dichtungen unterschieden (Bild 2).

Bei einer vollkommenen Dichtung wird die Dammdurchströmung unterbunden, z. B. durch eine Oberflächendichtung, die das Bett der Wasserstraße vollständig auskleidet, oder durch eine Innendichtung, die in eine geringdurchlässige Schicht einbindet. Eine unvollkommene Dichtung verlängert lediglich den Sickerweg. Dadurch werden die Abströmung aus der Wasserstraße sowie die Durchströmung des Dammkörpers und des Untergrunds nicht komplett verhindert, sondern lediglich verringert. Bei vollkommen gedichteten Dämmen findet nur dann eine Durchströmung des Dammkörpers statt, wenn das Dichtungssystem ganz oder teilweise unwirksam ist oder wenn die Dichtung überströmt wird.

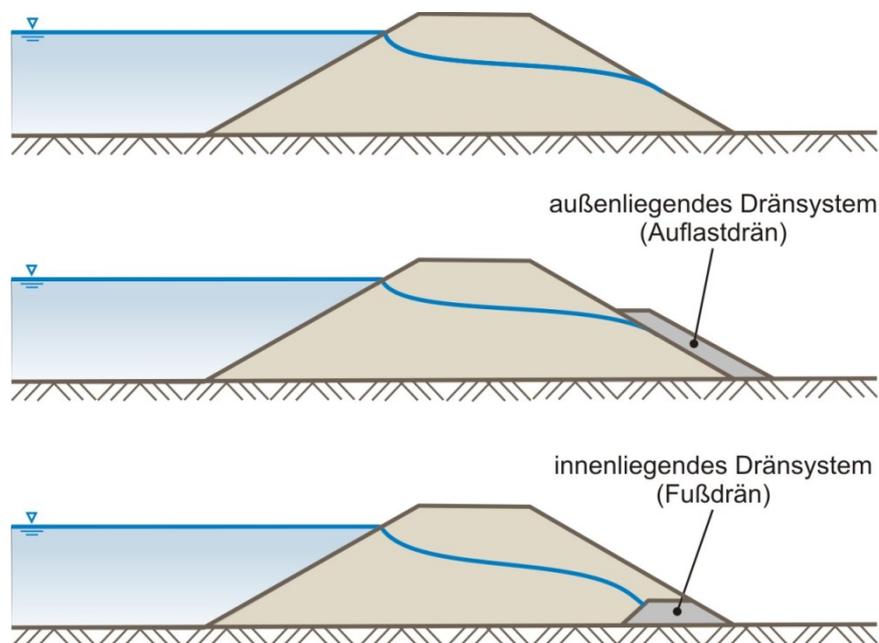
Bild 3: Auswirkung von außen- und innenliegenden Dränsystemen auf die Lage der Sickerlinie

Dämme mit Dränagen besitzen innen- oder außenliegende Dränsysteme. Diese beiden Arten von Dränsystemen unterscheiden sich grundsätzlich in ihrer Wirkung auf die Dammdurchströmung und damit auf die Lage der Sickerlinie. Durch innenliegende Dränsysteme wird die Sickerlinie im Damm abgesenkt. Außenliegende Dränsysteme (Auflastdrän) beeinflussen die Sickerlinie im Damm nicht maßgebend (Bild 3). Sie erhöhen die Standsicherheit der Böschung durch ihre Auflast und ermöglichen ein schadlooses Ableiten von Sickerwasser.

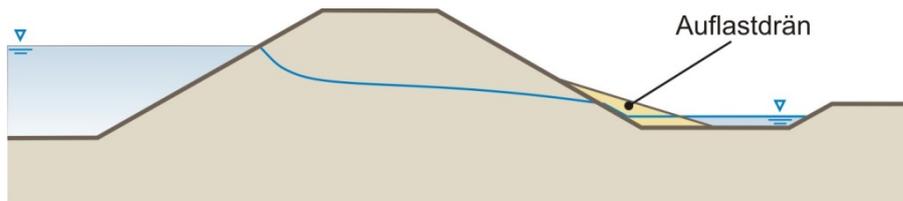
Bild 4: Auflastdrän am Dammfuß mit Einstau durch einen Seitengraben

Dräns können mit oder ohne eine Dränleitung, die der Abführung des dem Drän zuströmenden Wassers zu einem Vorfluter dient, ausgeführt sein. Bei Dräns, die über ihre gesamte Länge direkt in einen Seitengraben entwässern (Bild 4), ist im Allgemeinen keine Dränleitung erforderlich. Bild 5 zeigt einen Drän am Dammfuß mit einer Dränleitung.

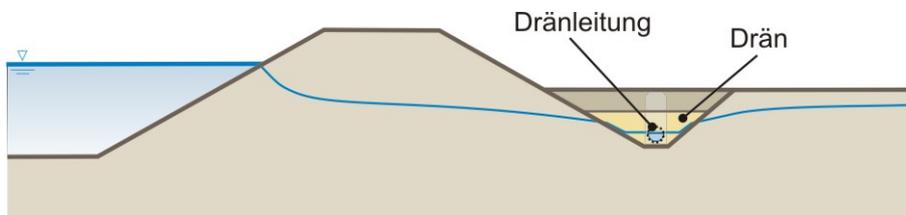
Bild 5: Auflastdrän am Dammfuß mit Dränleitung

Dränleitungen sollen kontrollierbar sein und werden am Fuß des Dräns verlegt, um eine Unterläufigkeit zu vermeiden. Art und Anordnung der Wassereintrittsöffnungen (z. B. Schlitz- und Lochweite) der Dränleitung werden auf das Dränmaterial und die örtlichen Gegebenheiten abgestimmt. Kontrollschächte werden mit einem Sandfang ausgestattet, um einen möglichen Bodenmaterialtransport feststellen zu können. Ableitungen werden grundsätzlich an Kontrollschächte angeschlossen.

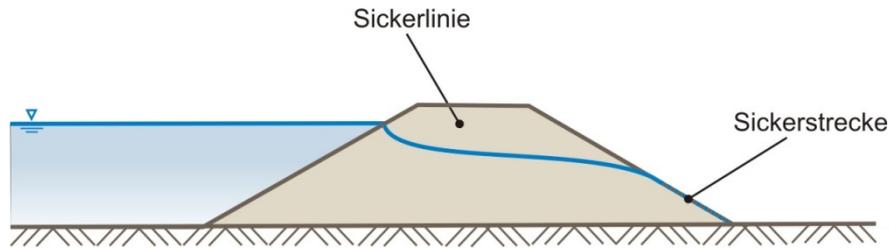
Bild 6: Dammdurchströmung

Die Durchströmung eines Damms bewirkt bereichsweise eine Wasseraufsättigung des Dammkörpers. Die obere Begrenzung dieses aufgesättigten, durchströmten Bereichs wird als Sickerlinie bezeichnet. Der Bereich, in dem Wasser an der landseitigen Böschung austritt, wird Sickerstrecke genannt. Der Schnittpunkt der Sickerlinie mit der landseitigen Dammböschung bildet die obere Begrenzung der Sickerstrecke (Bild 6). Ob es bei einer Dammdurchströmung zu einem Wasseraustritt an der Dammböschung und / oder dem Seitengraben oder im Dammhinterland kommt, hängt von vielen Faktoren ab, z. B. von der Durchlässigkeit des Damms und des Untergrundes und von den hydraulischen Verhältnissen im Hinterland (Grundwasserstand, Wasserstand im Seitengraben). Die Lage der Sickerlinie im Dammkörper kann, unabhängig von der Ausbildung der Sickerstrecke, durch geeignete Messungen festgestellt werden (Kapitel 3.6.1).

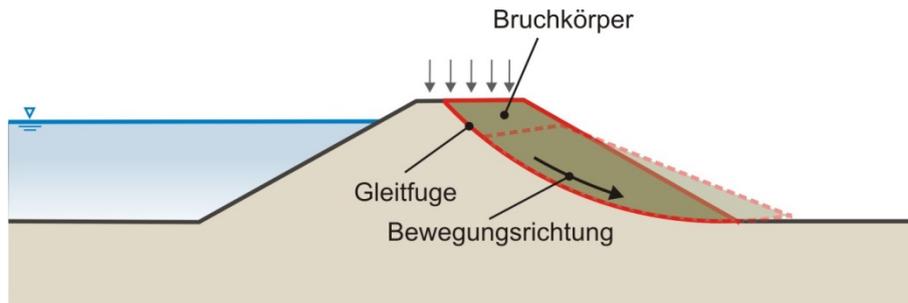
Bild 7: Böschungsbruch - globales Versagen

Wird die Standsicherheit einer Böschung überschritten, so kommt es zu einer Rutschung, wobei ein Bruchkörper auf einer Gleitfläche (Gleitfuge) abgleitet (Bild 7).

Bei der Standsicherheit einer Böschung wird zwischen lokaler und globaler Standsicherheit unterschieden. Unter lokaler Standsicherheit versteht man die Sicherheit oberflächennaher Böschungsbereiche gegen Abrutschen. Ein lokaler Böschungsbruch führt nicht zum Versagen des Dammes. Beim Abrutschen größerer Bruchkörper spricht man vom Verlust der globalen Standsicherheit. Sie wird daher mit tiefer liegenden Gleitflächen, wie in Bild 7 dargestellt, berechnet. Ein globaler Böschungsbruch kann ein Versagen des Dammes nach sich ziehen.

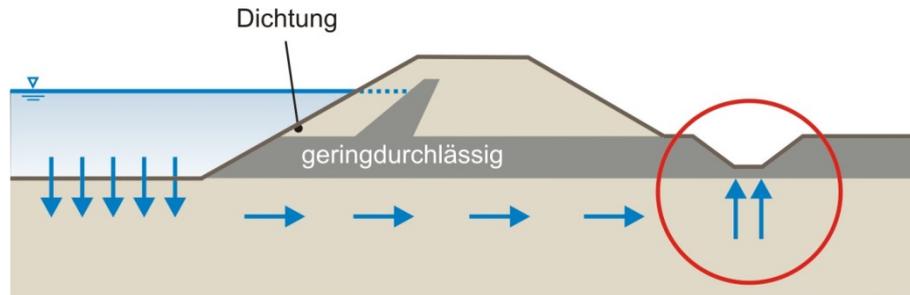
Bild 8: Typische Situation für die Möglichkeit des Aufschwimmens einer Bodenschicht

Beim Nachweis gegen Aufschwimmen wird eine geringdurchlässige Bodenschicht als undurchlässig, d. h. wie ein Bauteil betrachtet. Wirkt von unten eine Auftriebskraft auf die Schicht, die größer ist als ihr Gewicht, wird die Schicht angehoben und es kommt zu einem Versagen durch Aufschwimmen. Ist die geringdurchlässige Schicht mit einer anderen Bodenschicht überlagert oder durch Wasser überstaut (z. B. an der Sohle eines Seitengrabens) wirkt das Gewicht dieser überlagernden Schicht bzw. des Wassers stabilisierend und wird beim Nachweis entsprechend berücksichtigt. Eine für das Aufschwimmen einer geringdurchlässigen Schicht typische Situation am Fuß eines hochwasserbelasteten Flusseitendammes ist in Bild 8 dargestellt. In diesem Fall wird sich ein Aufbrechen der geringdurchlässigen Schicht in dem Bereich einstellen, in dem diese Schicht die geringste Schichtdicke aufweist. Für die in Bild 8 dargestellte Situation ist dies die Seitengrabensohle.

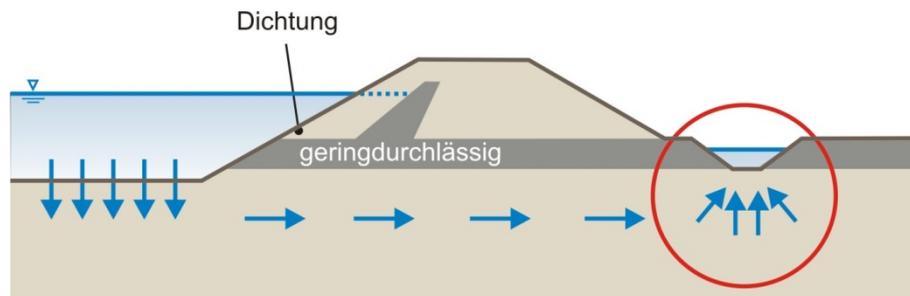
Bild 9: Typische Situation für die Möglichkeit eines hydraulischen Grundbruchs im Bereich des Seitengrabens

Beim Versagen durch hydraulischen Grundbruch wird ein durchströmter Bodenbereich betrachtet, in dem eine nach oben gerichtete Strömungskraft wirkt. Hydraulischer Grundbruch tritt dann ein, wenn die vom strömenden Grundwasser erzeugte Strömungskraft in dem betrachteten Bodenbereich ebenso groß wird wie die Gewichtskraft des Bodens unter Auftrieb. Der Boden wird dann gewichtslos und verliert seine Festigkeit. In Bild 9 ist ein hochwasserbelasteter Flusseitendamm dargestellt, der auf einer geringdurchlässigen Schicht errichtet wurde, die von einer durchlässigen Schicht, z. B. aus Sand, unterlagert wird. Hier besteht die Gefahr eines hydraulischen Grundbruchs an der Seitengrabensohle infolge der Zuströmung aus dem hochwasserbelasteten Fluss durch die durchlässigen Bodenschicht, in die der Seitengraben einschneidet.

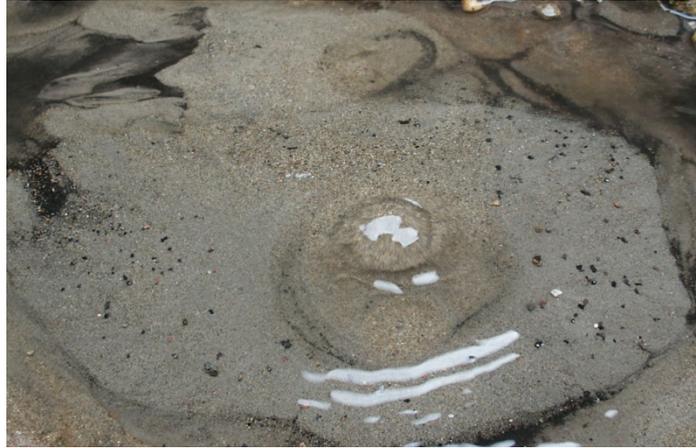
Bild 10: Quelltrichter in Bereich einer Seitengrabensohle (Quelle: WSA Meppen)

In einem derartigen Fall werden durch das strömende Wasser einzelne Bodenteilchen aus dem Sohlbereich ausgelöst und vertikal nach oben in den Seitengraben transportiert. Typisch für einen hydraulischen Grundbruch sind sogenannte Quelltrichter (Bild 10).

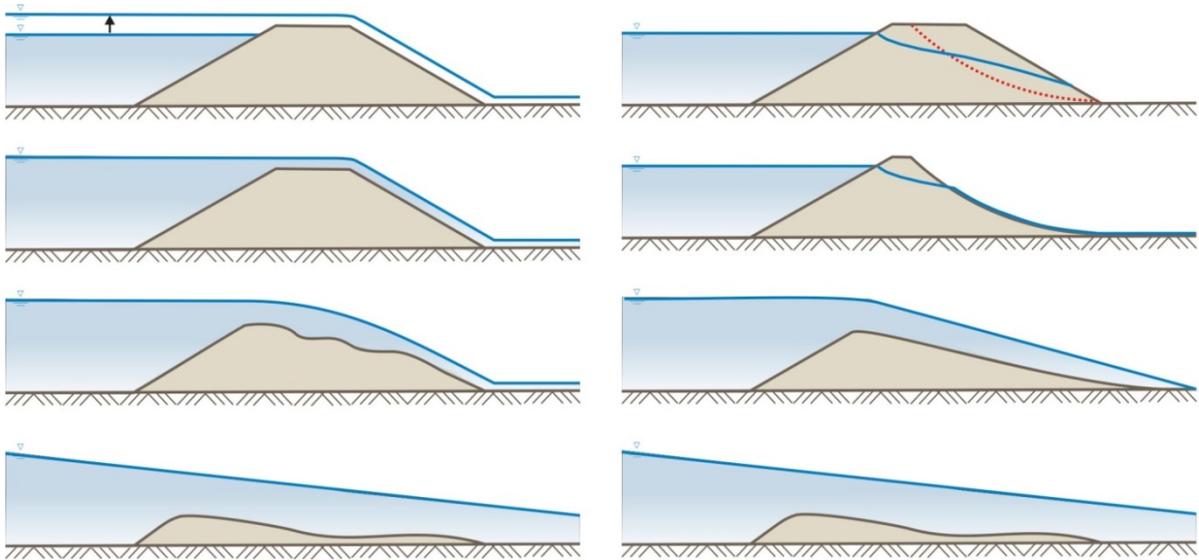
Bild 11: Entwicklung eines Dammversagens durch Überströmung verursacht durch Wasserspiegelanstieg (links) und landseitigen Böschungsbruch (rechts)

Ein Überströmen kann entweder durch einen Anstieg des Wasserstandes bis über die Dammkrone, durch ein Versagen der land- oder wasserseitigen Dammböschung oder durch Bodenmaterialtransport ausgelöst werden. Im linken Teil von Bild 11 ist der Versagensablauf durch Überströmen infolge Wasserspiegelanstiegs in vier Schritten schematisch dargestellt. Der rechte Teil von Bild 11 zeigt das Versagen eines Dammes durch Überströmen infolge eines Böschungsbruchs an der landseitigen Böschung. In beiden Fällen wird durch die anhaltende hydraulische Belastung durch das strömende Wasser das Dammmaterial gelöst und abtransportiert, wodurch eine Bresche entsteht, die sich in der Tiefe und der Breite rasch vergrößert.

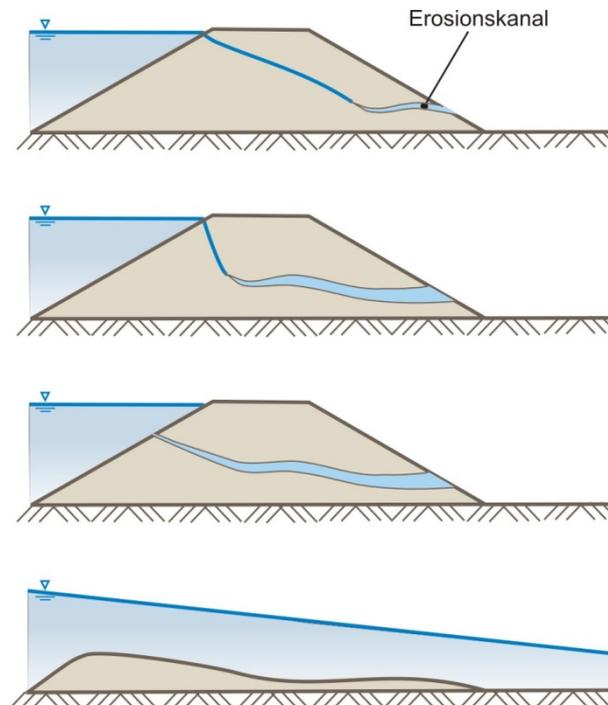
Bild 12: Entwicklung eines Dammversagens durch einen Erosionskanal (Erosionsbruch, hydraulischer Kurzschluss)

Erosionskanäle, die sich von der Landseite bis zur Wasserseite vergrößern, können ebenfalls ein Dammversagen auslösen. Bild 12 zeigt die Entwicklung eines Erosionskanals bis zum vollständigen Dammversagen. Erosionskanäle können sich sowohl im Dammkörper als auch im Untergrund sowie insbesondere an der Grenzfläche zwischen Dammkörper und Untergrund sowie an der Grenzfläche zu Bauwerken bilden.

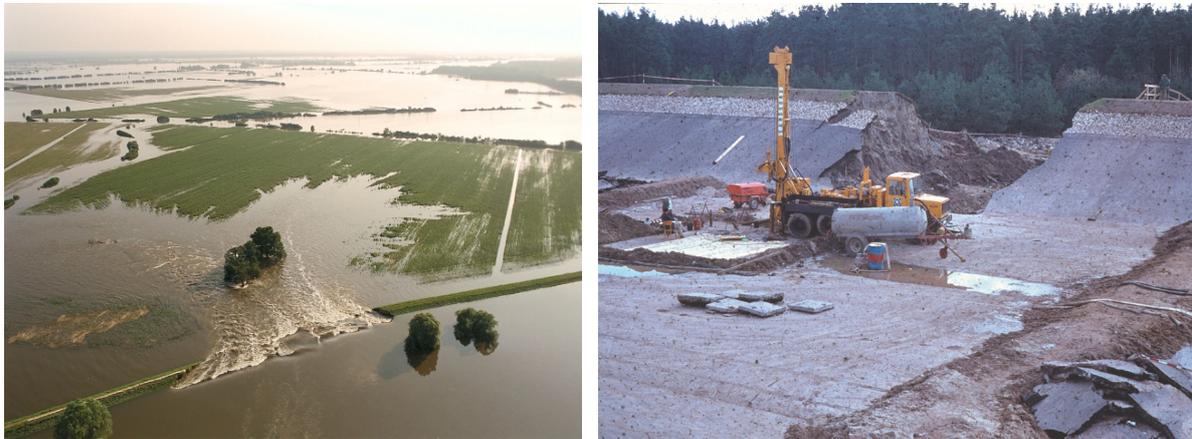
Bild 13: Bruch eines Deiches (links; Quelle: Helmholtz-Zentrum für Umweltforschung / André Künzelmann), Dammsbruch am Main-Donau-Kanal (rechts, Quelle: BAW)

Bei einem vollständigen Versagen des Dammes entsteht eine tief- und weitreichende Bresche im Dammkörper. Wie sich eine Bresche entwickelt, ist von einer Vielzahl von Faktoren abhängig, z. B. von der Dammhöhe, dem Dammmaterial, dem Stauvolumen des Gewässers und dem Aufstau auf der Landseite des Dammes. Bild 13 zeigt beispielhaft die möglichen Dimensionen eines Dammsbruchs.

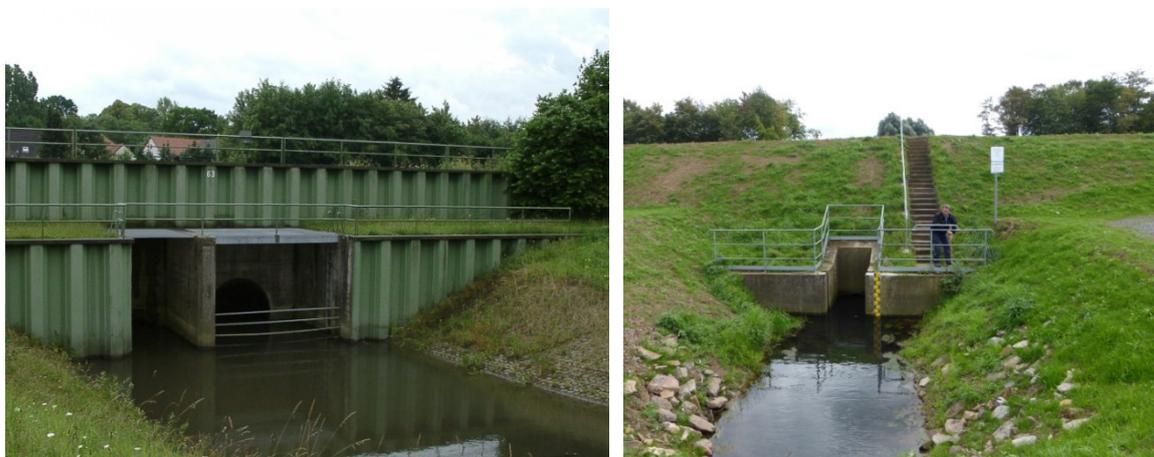
Bild 14: Auslaufbauwerk Düker 63 am MLK (links) und Auslaufbauwerk Riehebachdüker am Schleusenkanal Petershagen (rechts) (Quelle: BAW)

Bauwerke wie z. B. Düker, Durchlässe, Unterführungen, Widerlager von Kanalbrücken und Entnahmebauwerke stellen immer einen Störkörper im Erdbauwerk Damm dar. Dammabschnitte mit darin befindlichen Bauwerken sind daher mit einem höheren Schadensrisiko behaftet. Da aus Bodenmaterial bestehende Dämme und massive Betonbauwerke unterschiedliche Steifigkeiten besitzen, können Setzungsdifferenzen selbst bei einwandfrei ausgebildeten Anschlüssen auftreten. Diese Setzungsdifferenzen können an den Grenzflächen zwischen Dammkörper und Bauwerk zu bevorzugten Sickerwegen führen und so die Standsicherheit des Dammes durch Fugenerosion bzw. rückschreitenden Erosion gefährden.

Im Rahmen der Damminspektion sind daher nicht nur die Dämme, sondern auch alle anderen potenziellen Austrittsbereiche von Sickerwasser zu überwachen. Dies sind z. B. die Böschungskegel (Bild 15) und die Ein- und Auslaufgräben (Sohle und Böschungen, Bild 14) von Kanalüberführungen, Dükern und Durchlässen. Bei vielen Kanalbrücken sind hinter den Flügelwänden und Widerlagern Dränagen mit Dränleitungen vorhanden. Diese sind im Rahmen der Dammeobachtung hinsichtlich eines Wasserabflusses und eines ggf. dadurch bedingten Bodenmaterialtransports zu kontrollieren.

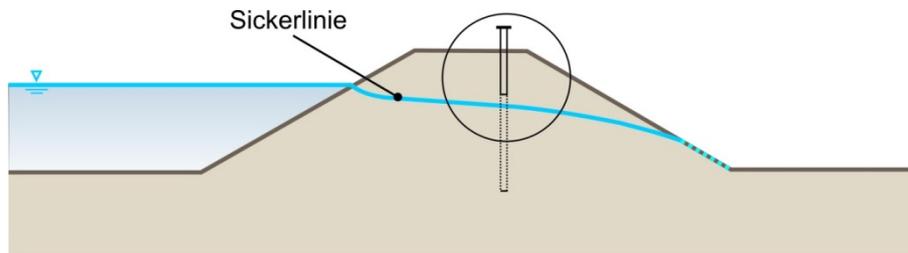
Bild 16: Grundwassermessstelle zur Feststellung der Höhe der Sickerlinie

Eine gebräuchliche Methode zur Feststellung einer Dammdurchströmung sind Grundwasserstandsmessungen. Diese liefern ausschließlich lokale Informationen über die Durchströmung des Dammes in dem betreffenden Messquerschnitt. Mit Hilfe von Grundwassermessstellen wird die Lage der Sickerlinie (Bild 16) erfasst, die sich einstellt, wenn ein Damm durchströmt wird. Die Sickerlinie stellt die obere Begrenzung des wassergesättigten Bereiches dar und gibt Auskunft darüber, welcher Bereich des Dammes durchströmt wird (Kapitel 2.4). Im durchströmten Bereich wirken Strömungskräfte auf die Bodenpartikel,

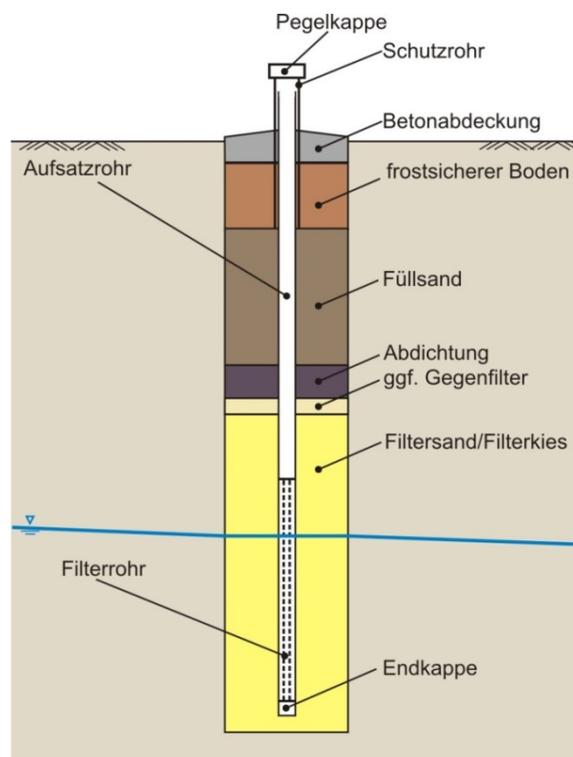
Bild 17: Ausbau Grundwassermessstelle mit Überflurmessstellenabschluss (Beispiel)

Zur Herstellung einer Grundwassermessstelle wird i. d. R. eine Bohrung durchgeführt. Die Bohrung dient als Baugrundaufschluss und ist Grundlage für den fachgerechten Ausbau der Grundwassermessstelle. Nach Fertigstellung der Bohrung erfolgt der Ausbau zur Grundwassermessstelle. Hierzu werden das Filter- und Aufsatzrohr in das i. d. R. verrohrte Bohrloch eingehängt und der Ringraum entsprechend dem Ausbauplan verfüllt. Den oberen Abschluss der Messstelle bildet ein Überflur- oder Unterflurmessstellenabschluss. Bild 17 zeigt den Ausbau einer Grundwassermessstelle mit einem Überflurmessstellenkopf.

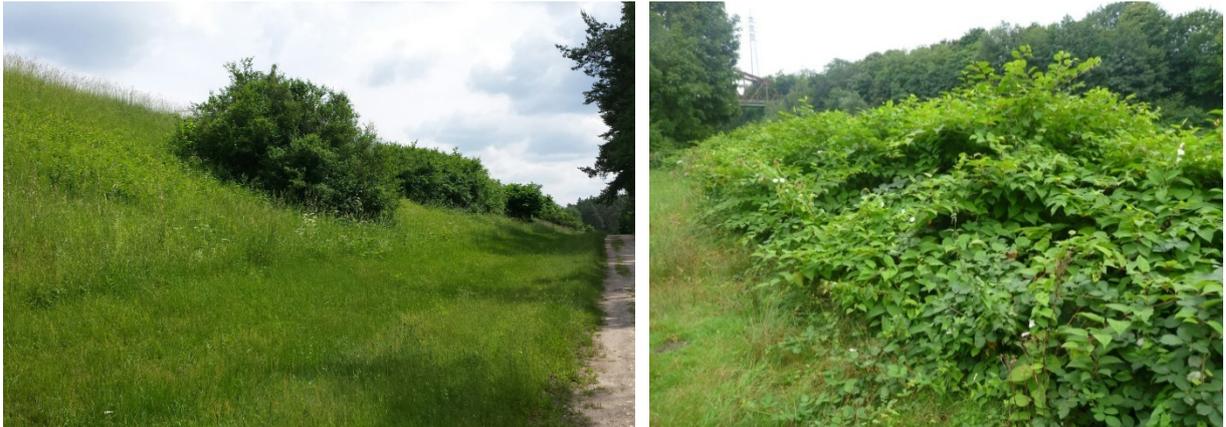
Bild 18: Geschlossene dichte Grasnarbe und zulässige Gehölze auf einer landseitigen Dammböschung des Main-Donau-Kanals (links, Quelle: WSA Nürnberg), Japan-Knöterich am Rhein-Herne-Kanal (rechts, Quelle: BfG)

Die Grasnarbe setzt sich aus Gräsern und kleinblättrigen Kräutern zusammen, die den Oberboden gut durchwurzeln (Bild 18, links). Auf trockenen und sonnigen Dammböschungen ist ein schwächerer Wuchs der Grasnarbe normal (Bild 27). Der Gras- / Krautbewuchs soll möglichst artenreich entwickelt sein. Weil jede Art ein ihr eigenes Wurzelverhalten hat, besitzen artenreiche Bestände ein stockwerkartig aufgebautes Wurzelsystem. Viele Grasarten bilden einen oberflächennahen dichten Wurzelfilz, während andere Arten tiefer in den Boden eindringen. So wird eine intensive Durchwurzlung erzeugt, die durch Trockenheit und fehlende Düngung noch verstärkt wird, denn dann sind die Pflanzen gezwungen, mehr Bodenraum zu durchwurzeln, um an Nährstoffe und Wasser zu gelangen.

Die Grasnarbe des Damms kann durchsetzt sein mit wuchskräftigen großblättrigen Neophyten (das sind Pflanzen, die sich in Gebieten angesiedelt haben, in denen sie ursprünglich nicht heimisch sind) wie dem Japan-Knöterich (*Fallopia japonica*, Bild 18, rechts) oder dem Riesen-Bärenklau (*Heracleum mantegazzianum*, Bild 47, Mitte). Solche Pflanzen wachsen sehr hoch auf und bilden mit den Jahren große und dichte Bestände.

Eine dichte und geschlossene Grasnarbe (Bild 18, links) gewährleistet den erforderlichen Schutz der Böschung vor Erosion. Dabei sind kleine Fehlstellen tolerierbar, solange der Oberboden an den offenen Stellen gut durchwurzelt ist.

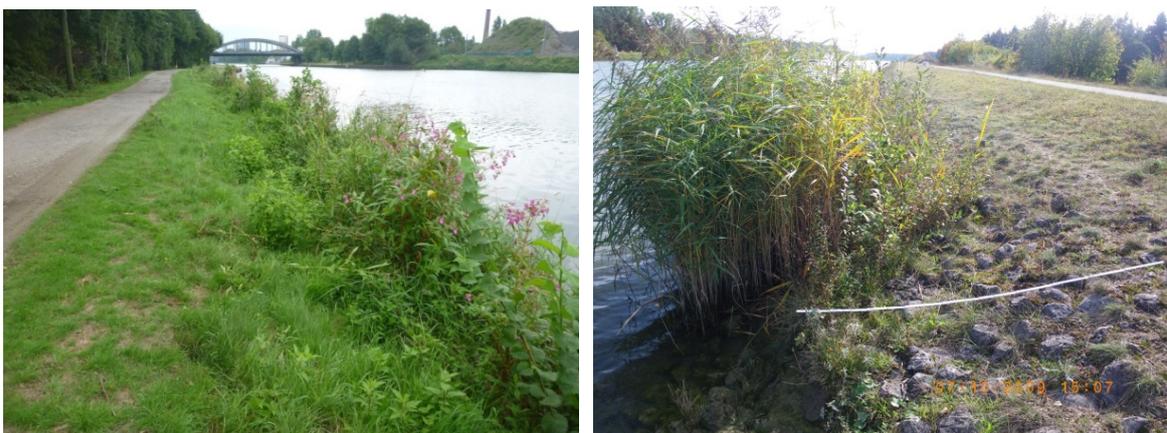
Beim Röhricht handelt es sich um hochwüchsige Gräser, die an nassen Orten gedeihen, wie z. B. Schilf (Bild 19, rechts). Hochstaudenfluren bestehen aus hochwüchsigen Kräutern (Bild 19, links). Röhricht und Hochstaudenfluren können mit Gehölzjungwuchs durchsetzt sein. Wasserpflanzen können mit ihren Blättern auf dem Wasser schwimmen, z. B. Teichrose (*Nuphar lutea*), oder im Wasser untergetaucht sein.

Bild 19: links: Hochstaudenflur am Rhein-Herne-Kanal (Quelle: BfG), rechts: Schilf auf Asphaltbetondichtung am MDK (Quelle: WSA Nürnberg)

Falls die Dammb Beobachtung nicht erschwert wird und keine oberflächennahen Dichtungen oder Dränaugen vorhanden sind, kann der landseitige Uferstreifen des Seitengrabens und die wasserseitige Dammböschung von der regelmäßigen Mahd ausgenommen werden, um Röhricht und feuchte Hochstaudenfluren zu entwickeln (Bild 19). Solche Flächen müssen nur abschnittsweise alle zwei oder drei Jahre einmalig spät im Jahr gemäht werden, um das Gehölzaufkommen zu verhindern.

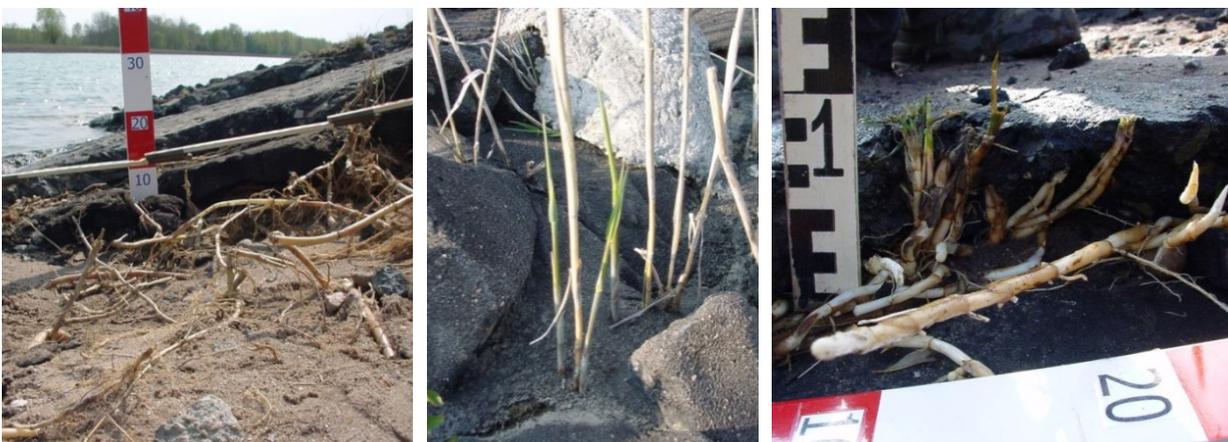
Manche Hochstaudenarten und Schilf sind in der Lage, Oberflächendichtungen zu durchdringen. Das Schilf breitet sich dabei über seine Rhizome unterhalb der Dichtung aus und durchstößt mit den neu gebildeten Halmen von unten die Dichtung (Bilder 20 und 21). Da das Schilf in jedem Winter oberirdisch abstirbt, wird jedes Frühjahr aus einem Trieb ein neuer Halm gebildet, was die Funktion einer Dichtung mittel- und langfristig beeinträchtigen kann.

Bild 20: Schilf unter und in einer Asphaltbetondichtung am Elbe-Seiten-Kanal (Quelle: BfG)

Schilf-Röhricht, das eine Oberflächendichtung durchwachsen hat, breitet sich unterhalb der Dichtung ober- und unterhalb des Betriebswasserstandes durch Rhizome aus (Bild 20 und Bild 21). Die oberirdisch sichtbaren einzelnen Schilfhalm sind unterirdisch miteinander verbunden und bilden ein Individuum. Die Rhizome unter der Oberflächendichtung sind durch Unterhaltungsmaßnahmen nicht zu erreichen. Das Röhricht kann durch mehrmalige Mahd im Jahr, die über mehrere Jahre durchzuhalten ist, so geschwächt werden, dass das Rhizom abstirbt. Durch die Mahd dürfen keine Halmstücke in das Gewässer gelangen, weil diese neu anwachsen können.

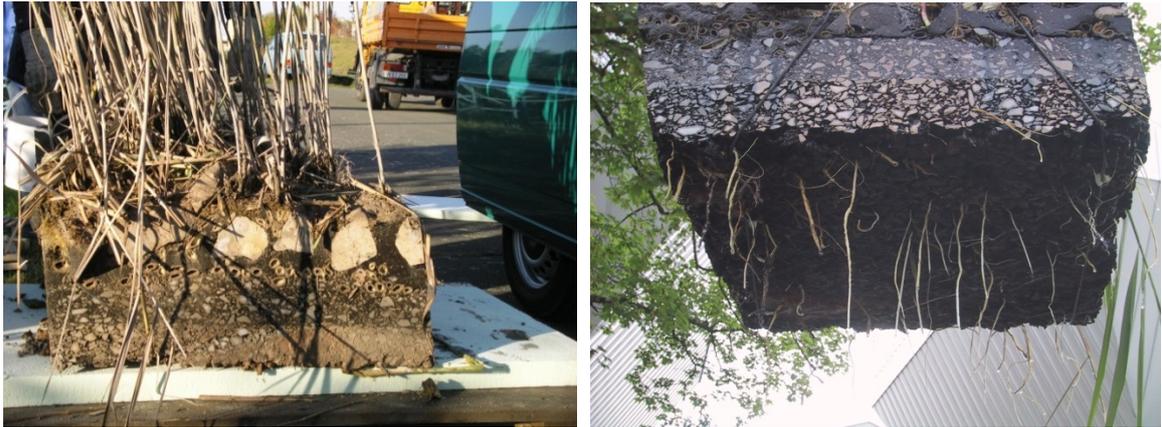
Bild 21: links: Entnahme einer mit Schilf durchwurzelter Asphaltbetondichtung am Main-Donau-Kanal (Quelle: WSA Nürnberg), rechts: durchwuzelte Asphaltbetondichtung (Quelle: BAW)

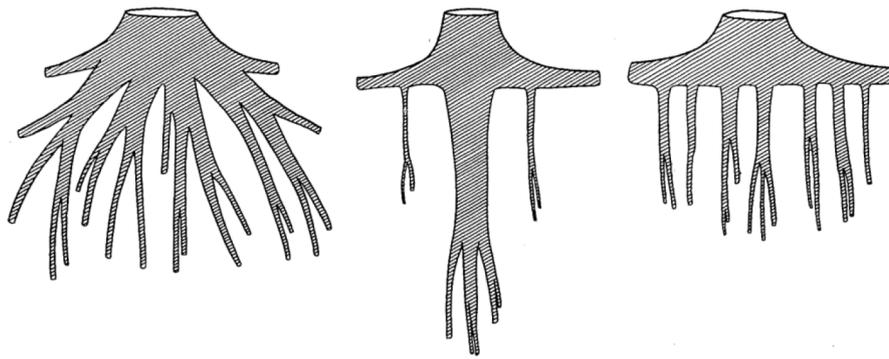
Bild 22: Grundtypen von Wurzelsystemen (links Herzwurzel, Mitte Pfahlwurzel, rechts Senkerwurzel) aus Köstler et al. (1968)

Neben der oberirdischen sichtbaren Gehölzstruktur ist auch das Wurzelverhalten relevant für den Einfluss von Gehölzen auf die Dammstandsicherheit. Jede Gehölzart bildet ein für sie typisches Wurzelsystem (Bild 22) aus, das sich auch mit dem Alter des Baumes charakteristisch verändert. Beispielsweise bilden Stiel-Eiche (*Quercus robur*), Wald-Kiefer (*Pinus sylvestris*), Hybrid- und Schwarz-Pappeln (*Populus x canadensis*, *P. nigra*) eine oder mehrere Pfahlwurzeln aus, die senkrecht von der Stockunterseite ins Erdreich eindringen. Andere Arten wie Winter-Linde (*Tilia cordata*) oder Rot-Buche (*Fagus sylvatica*) zeigen eine gleichmäßige, halbkugelige Durchwurzelung (Herzwurzelsystem) rund um den Stock. Die Esche (*Fraxinus excelsior*) baut ein System aus flach streichenden Hauptwurzeln auf, von denen senkrecht Nebenwurzeln abzweigen (Senkerwurzelsystem). Gehölze mit einem Herzwurzelsystem sind hinsichtlich der Beeinträchtigung der Dammstandsicherheit eher tolerierbar als solche mit Pfahl- oder Senkwurzeln.

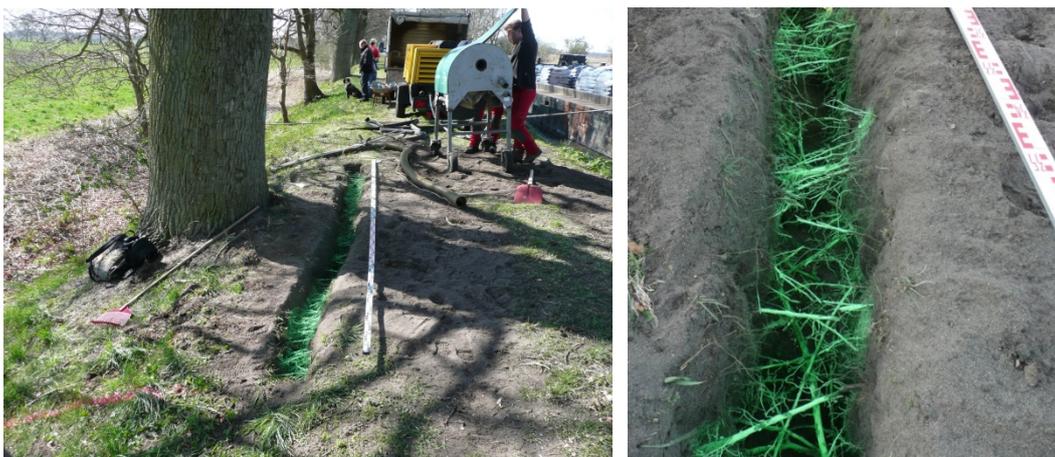
Bild 23: Eichenwurzeln (grün eingefärbt) im Damm der Stör-Wasserstraße. (Quelle: BfG).

einer Anströmung der Böschung die Strömungsgeschwindigkeit. Baumarten wie z. B. Weiden oder Winter-Linde, die im Oberboden eine hohe Feinwurzelmasse erzeugen, können für einen wirksamen Erosionsschutz sorgen (ähnlich Bild 23).

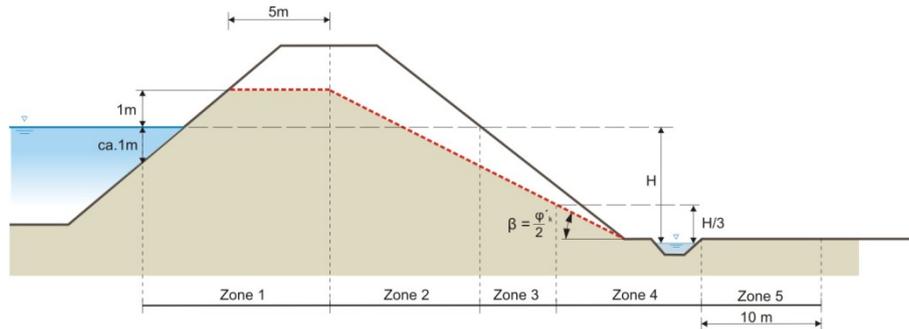
Den zulässigen Bewuchs betreffend wird zwischen Dämmen unterschieden, deren Querschnitt nicht über den im MSD (MSD, 2011) definierten Mindestquerschnitt hinausreicht und überdimensionierten Dämmen, deren Querschnitt den Mindestquerschnitt übertrifft. Die letztgenannten Dämme werden auch als überbreite und / oder überhohe Dämme bezeichnet. Der Mindestquerschnitt nach MSD entspricht einem Dammquerschnitt mit einer Kronenbreite von 5 m in 1 m Höhe über dem maßgebenden Wasserstand und einer Neigung der landseitigen Dammböschung, die dem halben charakteristischen, wirksamen Reibungswinkel des Dammmaterials ($\beta = \varphi'_{\kappa}/2$) entspricht (Bild 24).

Bild 24: Zoneneinteilung für den zulässigen Bewuchs auf überbreiten und / oder überhohen Dämmen mit Mindestquerschnitt (durch rote Punktlinie begrenzt) (Quelle: MSD, 2011).
 β : Böschungswinkel
 φ'_{κ} : charakteristischer Wert des wirksamen Reibungswinkels des Dammmaterials

Bei Dämmen, deren Querschnitt über den Mindestquerschnitt nach MSD hinausreicht, d. h. bei überbreiten und / oder überhohen Dämmen, ist Bewuchs (Neuanpflanzung und Erhalt vorhandenen Bewuchses) abhängig von dessen Anordnung auf dem Dammquerschnitt bereichsweise zulässig. Hierzu erfolgt eine Einteilung des Dammes und des landseitig angrenzenden Hinterlandes in 5 Zonen (Bild 24).

- In Zone 4 (unteres Böschungsdrittel bis zur landseitigen Begrenzung des Seitengrabens) sind zur Gewährleistung der Dambeobachtung (Feststellung möglicher Sickerwasseraustritte) und der freien Vorflut keine Gehölze zugelassen. Die relevante Böschungshöhe für die Festlegung des unteren Böschungsdrittels ist dabei die Höhendifferenz H (Bild 24) zwischen dem Niveau des Betriebswasserstandes und der Höhe des Böschungsfußes.

Wegen der besonderen Bedeutung von Gehölzen für die Standsicherheit sind die bei der Dammbewachung zu beachtenden Gesichtspunkte umfangreicher als bei den anderen beiden Bewuchstypen. Beispielhaft sind nachfolgend Kriterien aufgeführt, die bei Gehölzen erfüllt sein müssen. Abweichungen davon sind je nach Intensität als „Beschädigung“ oder „Schaden“ einzustufen. Sie lassen sich in der Regel durch einen Gehölzrückschnitt oder die selektive Entnahme von Einzelgehölzen beheben (Kapitel 4.4). Die unten genannten Zonen von (überbreiten bzw. überhohen) Dämmen sind aus Bild 24 ersichtlich.

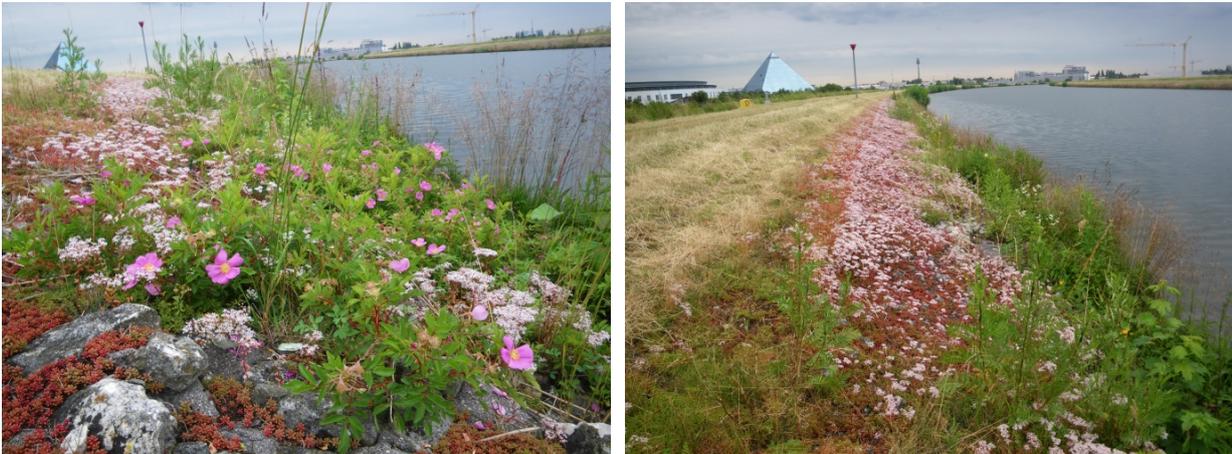
- In Zone 1 (wasserseitige Böschung) ist Bewuchs nicht zugelassen, wenn eine Oberflächendichtung vorhanden ist und diese durch den Bewuchs beschädigt werden kann. Tolerierbar sind flachwurzelnde Gräser und Kräuter (Bild 25). Bei Dämmen ohne Dichtung oder mit Innendichtungen können Röhricht und einzelne Strauchgruppen mit einer maximalen Höhe von 4 m zugelassen werden. Bei Dämmen mit durchwurzelungssicherer Innendichtung können bestehende größere Gehölze toleriert werden, wenn die Gefährdung der Standsicherheit des Dammes ausge-

Bild 25: Tolerierbarer Bewuchs aus Fetthennen (weiß blühend) und weiteren Gräsern und Kräutern auf Raudeckwerk am MDK (Quelle: WSA Nürnberg)

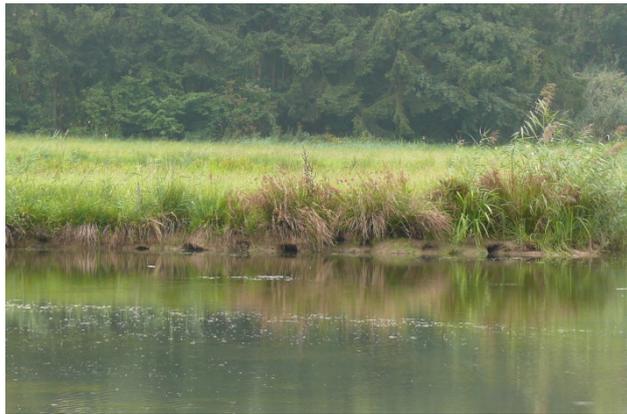
Baue: Überall da, wo eine Uferpartie die Möglichkeit bietet, graben Bisamratten Erdbauten als Unterschlupf, deren Eingänge unter Wasser liegen (Bild 29). Bei steigendem oder fallendem Wasserstand wird der Eingang entsprechend höher oder tiefer angelegt. Zum Graben nutzen sie sowohl die Vorderpfoten als auch die Nagezähne. Vom Eingang zum Bau führt eine Röhre schräg aufwärts und endet in einem Kessel (Bild 30). Die Röhrenlänge ist abhängig von der Größe des Sozialverbandes und den sonstigen Gegebenheiten und beträgt von 5 - 6 m bis zu 60 m bei einer Fläche von bis zu 200 m².

Bild 29: Eingänge zum Bisambau an einem Kanal, Aufnahme bei abgesenktem Wasserstand (Quelle: Artenschutz in Franken® Thomas Köhler)

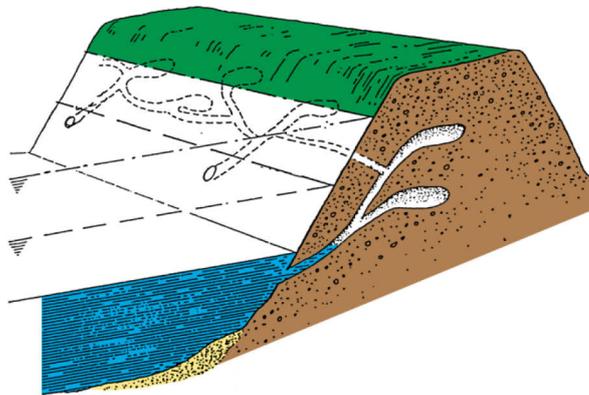
Bild 30: Schema Bisambau (aus DVWK-Merkblatt 247/1997)

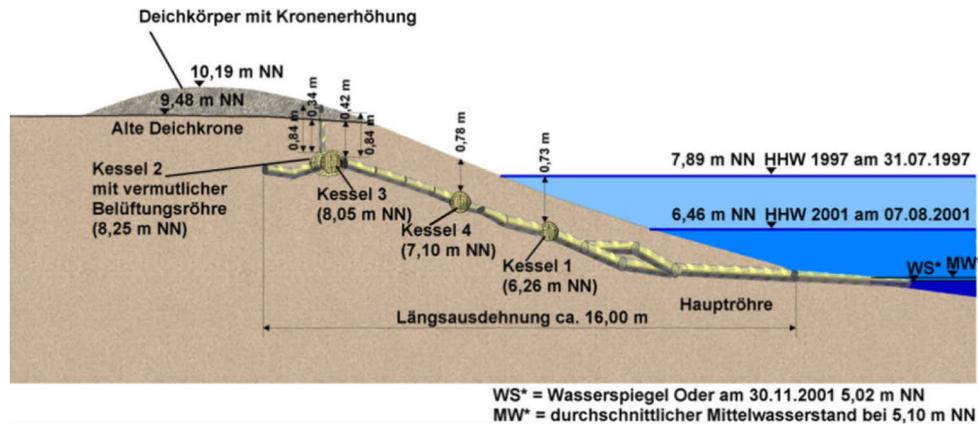
Bautätigkeit: Im Biberrevier befinden sich in der Regel zwei bis vier (manchmal bis zu zehn) Wohnbaue unterschiedlichster Form. Ist die Uferböschung steil genug, gräbt der Biber Röhren mit etwa 40 cm Durchmesser. Das können Fressröhren, Fluchröhren und Spielröhren sein, wobei der Eingang immer unter dem Wasserspiegel liegt. Am Ende einer Röhre liegt oft ein Wohnkessel. Der Wohnraum im Inneren kann einen Durchmesser bis zu 100 cm und eine Höhe bis zu 40 cm erreichen. Daneben baut der Biber auch sog. Burgen. Diese werden in stehenden oder langsam fließenden Gewässern auf einer natürlichen Erhebung oder auf einem „Fundament“ aus Zweigen und Schlamm unweit des Ufers errichtet. Sie bestehen aus einem großen länglich-runden Reisighaufen mit mehreren, vielfach radial angeordneten Röhren, die am Gewässergrund münden, so dass sie im Winter frostfrei bleiben. Der Wohnkessel liegt innerhalb des aufgeschichteten Reisig- und Schlickmaterials. Um einen Wasserstand über dem Eingang zum Wohnbau von möglichst 60 cm und einen sichernden Wasserbereich um die Burg herum zu gewährleisten baut der Biber auch Dämme, mit denen die Tiere Bäche aufstauen und künstliche Teiche anlegen.

Bild 33: Biberbau im Oderdeich (aus Hahmann et al. 2004)

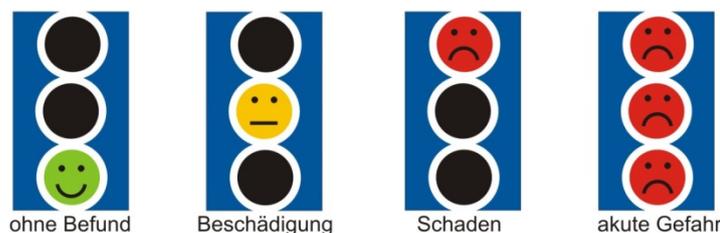
Zur Veranschaulichung der einzelnen Befundstufen wird eine Darstellung nach dem Ampelprinzip gewählt (Bild 34). Bei Unsicherheit ist eine Zuordnung der Auffälligkeit in die jeweils nächsthöhere Befundstufe vorzunehmen.

Bild 34: Einstufung von Auffälligkeiten

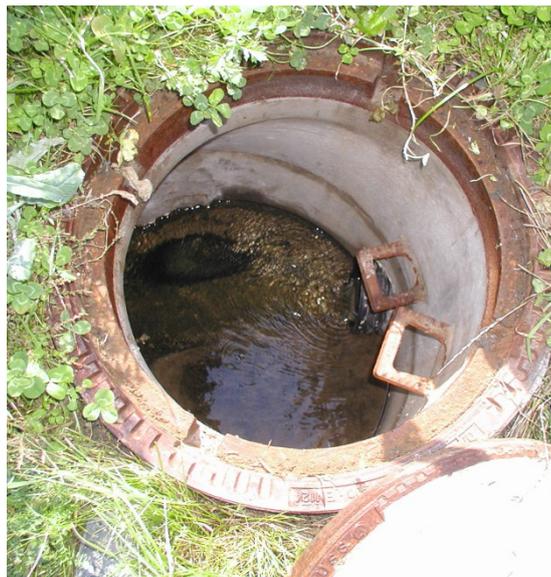
Ist innerhalb der Dränage eine Dränleitung angeordnet, kann in den Kontrollschächten (Bild 35) festgestellt werden, ob der Dränage Sickerwasser zuströmt. Sofern mehrere Kontrollschächte angeordnet sind, kann der Abschnitt der Dränleitung festgestellt werden, in den ein Wasserzustrom erfolgt. Sind die Kontrollschächte mit einem Sandfang ausgestattet, kann außerdem festgestellt werden, ob durch die Zuströmung Bodenmaterial aus dem Damm in die Dränage eingetragen wird. Die Kontrollschächte sind im Rahmen der Dammeobachtung auf Wasserabflüsse und ggf. Bodenmaterialeintrag zu kontrollieren. Eine genaue Ortung des Wasserzutrittes aus dem Damm in die Dränage ist bei einem System mit Dränleitung nur durch die Befahrung der Dränleitung mit einer Kamera möglich. Dies ist nicht Gegenstand der Dammeobachtung.

Bild 35: Kontrollschacht mit Zulauf aus Dränleitung (Quelle: WSV)

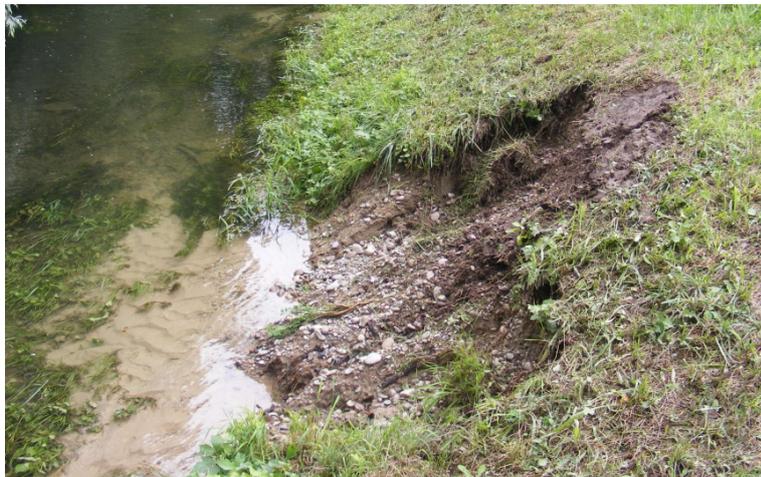
Bild 36: Oberflächennahe Rutschung an einer Seitengrabenböschung (Quelle: WSA Freiburg)

Risse sind ein Anzeichen dafür, dass eine Böschungsrutschung stattgefunden bzw. begonnen hat. Die Lage der Risse hängt von der Geometrie und Größe des Bruchkörpers ab. Wie bereits in Kapitel 2.5.2 beschrieben, rutscht bei Überschreitung der Standsicherheit einer Böschung ein Bruchkörper auf einer Gleitfläche (Gleitfuge) ab. Diese Gleitfuge wird im Querschnitt im Allgemeinen idealisiert als Kreisabschnitt dargestellt (Bild 37, links). Sowohl die kreisförmige Geometrie als auch die Bewegung des rutschenden Bodens als starrer Körper sind Vereinfachungen. In der Realität weist ein Böschungsbruch im Allgemeinen eine dreidimensionale, muschelförmige Bruchfigur auf. Oberflächennahe flache Bruchkörper (z. B. das Abrutschen vom Oberboden) haben meist eine böschungsparelle Gleitfläche (Bild 36).

Die Böschungen von Seitengräben sind in vielen Bereichen relativ steil ausgebildet und im Falle einer Dammdurchströmung nicht standsicher (Bild 36). Rutschungen der Seitengrabenböschungen gefährden die Gesamtstandsicherheit des Dammes aufgrund des meist kleinräumlich begrenzten Versagens und des Abstandes von der Dammkrone in den meisten Fällen nicht, jedoch ist der Boden im Bereich der Gleitfläche nicht mehr durch eine Grasnarbe geschützt und damit besonders erosionsgefährdet. Durch das abgerutschte Bodenmaterial kann außerdem die Vorflutfunktion des Seitengrabens beeinträchtigt werden.

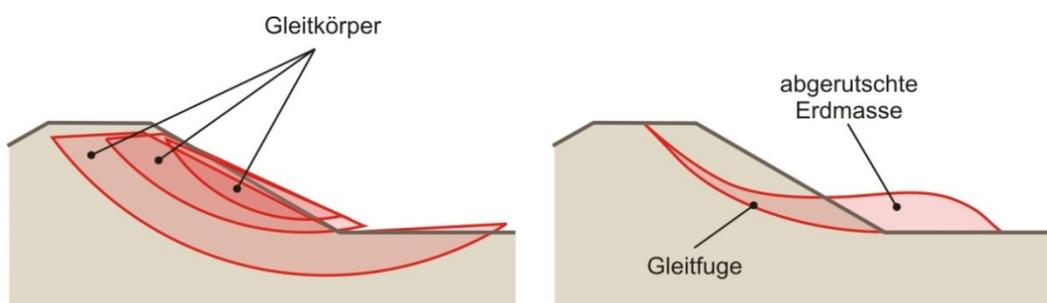
Bild 37: Bruchkörper nach Abrutschen (links: Modellvorstellung, rechts: Realität)

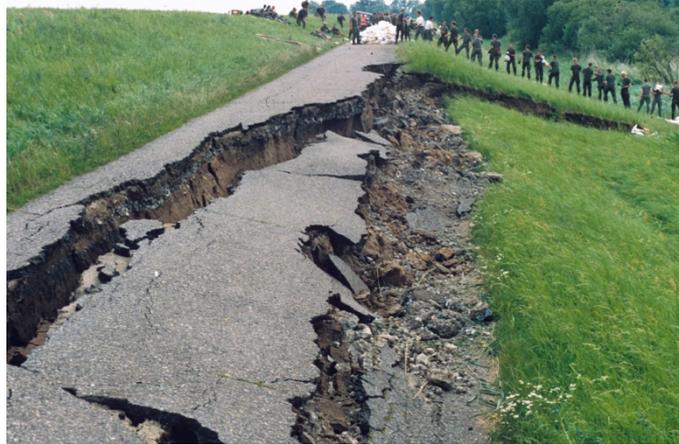
Bild 38 zeigt einen Böschungsbruch an der landseitigen Böschung eines Deiches. Gut zu erkennen sind die Abrisskante und die Scholle mit dem abgerutschten Erdreich. Das abgerutschte Erdreich staucht sich am Dammfuß auf. Im Bereich der Gleitfläche ist der Boden nach dem Abrutschen des Bruchkörpers nicht mehr durch eine Grasnarbe geschützt und damit besonders erosionsgefährdet.

Bild 38: Böschungsbruch (Quelle: BAW)

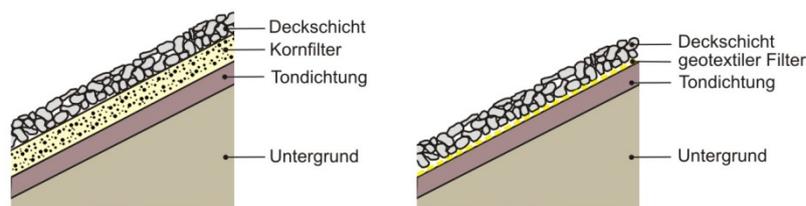
Bild 39: Deckwerksaufbau mit Tondichtung und Kornfilter (links) und geotextilem Filter (rechts)

Die wasserseitigen Böschungen von Dämmen an Bundeswasserstraßen sind in der Regel mit einer Deckschicht aus Wasserbausteinen als Erosionsschutz gesichert. Um einen möglichen Wellenauflauf abzudecken, wird die Deckschicht mindestens 70 cm höher als der entsprechende Bemessungswasserstand geführt. Bild 39 zeigt in der linken Darstellung den Aufbau eines Deckwerks in einer gedichteten Kanalstrecke mit Tondichtung, Kornfilter und Deckschicht aus Wasserbausteinen und in der rechten Darstellung den Aufbau mit einem geotextilen Filter.

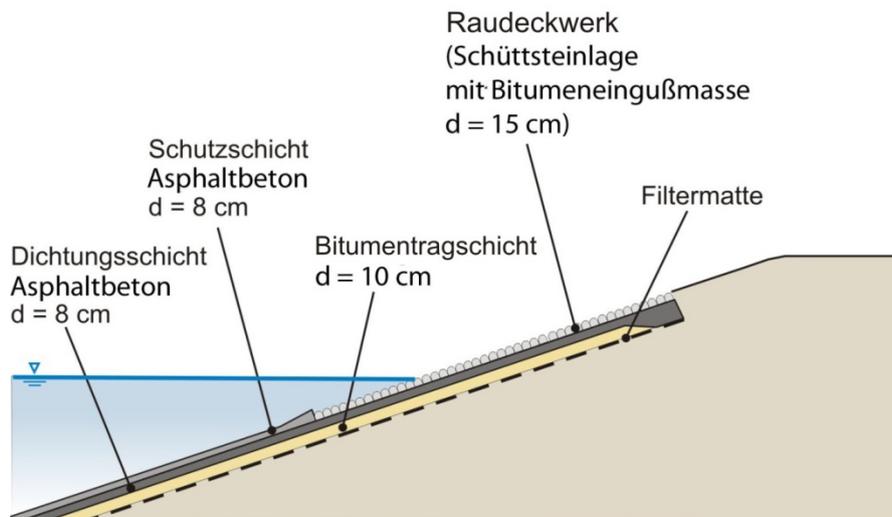
Bild 40: Beispiel Aufbau Asphaltdeckwerk

Die am Elbe-Seiten-Kanal und Main-Donau-Kanal vorhandenen, dichten Asphaltdeckwerke sind wesentlich dünner als Deckwerke mit Tondichtungen. Bei dieser Dichtungsbauweise ist keine Deckschicht aus Wasserbausteinen vorhanden, sondern nur eine vergleichsweise geringmächtige Schutzschicht aus Asphaltbeton, die die eigentliche, ebenfalls aus Asphaltbeton bestehende Dichtungsschicht schützt (Bild 40). Aufgrund ihrer geringen Dicke ist eine Asphaltabdichtung wesentlich anfälliger gegen Beschädigungen und Durchwurzelungen (Bild 21). Weiterer Nachteil gegenüber der Tondichtung ist die geringere Verformbarkeit der Asphaltabdichtung. Bild 41 zeigt das Schadensbild an einer Asphaltabdichtung am Main-Donau-Kanal (beispielhaft in einem Einschnittbereich).

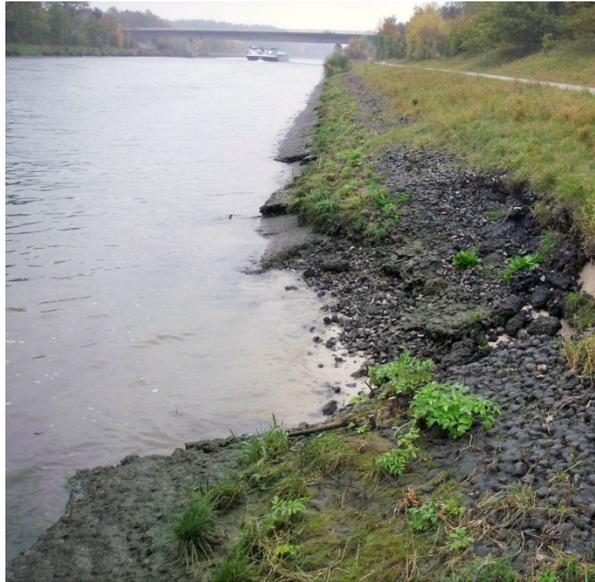
Bild 41: Verformungen Asphaltabdichtung (Quelle: WSA Nürnberg)

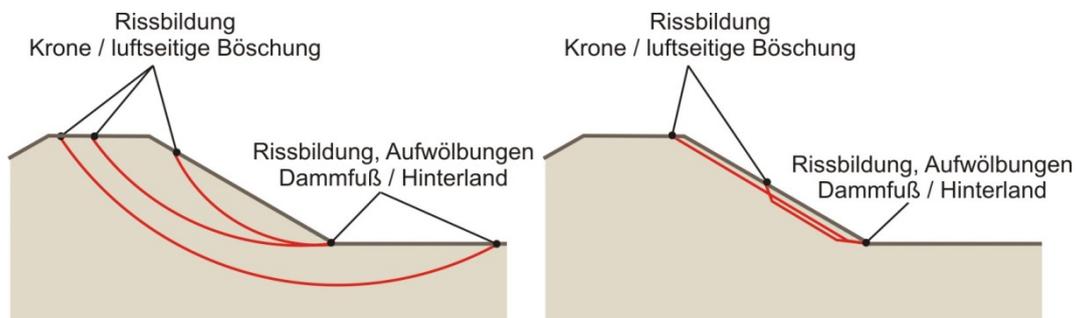
Bild 42: Bereiche möglicher Rissbildung in Abhängigkeit der Bruchkörpergeometrie (links: globales Versagen, rechts: lokales Versagen)

Bei Rutschungen an der landseitigen Dammböschung ist zwischen einem globalen und einem lokalen Versagen zu unterscheiden (vgl. auch Kapitel 2.5.2). Die Lage möglicher von einer Böschungsrutschung verursachter Risse hängt von der Größe des Bruchkörpers ab. Bild 42 zeigt anhand verschiedener möglicher Bruchkörper die Bereiche, in denen sich Risse bilden können.

Große, tiefreichende Bruchkörper weisen meist eine annähernd kreisförmige Gleitfuge auf (Bild 42, links). Je nach Größe des Bruchkörpers können dabei Risse im Bereich der Dammkrone und der Dammböschung (obere Begrenzung des Bruchkörpers) sowie Risse und Aufwölbungen im Dammfußbereich und im Hinterland (untere Begrenzung des Bruchkörpers) auftreten.

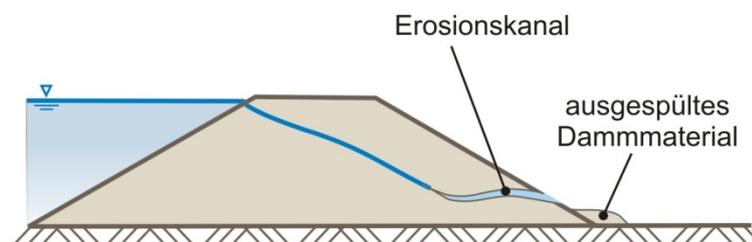
Bild 43: Bildung eines Erosionskanals am landseitigen Böschungsfuß (innere Erosion)

Erosionskanäle entstehen durch den Transport von Bodenpartikeln innerhalb durchströmter röhrenförmiger Hohlräume im Innern des Bodenkörpers (innere Erosion, Bild 43) oder unter einer geringdurchlässigen, kohäsiven Bodenschicht (Fugenerosion, Bild 44). Fugenerosion kann auch unter einem Massivbauwerk im Dammkörper oder dessen Untergrund stattfinden.

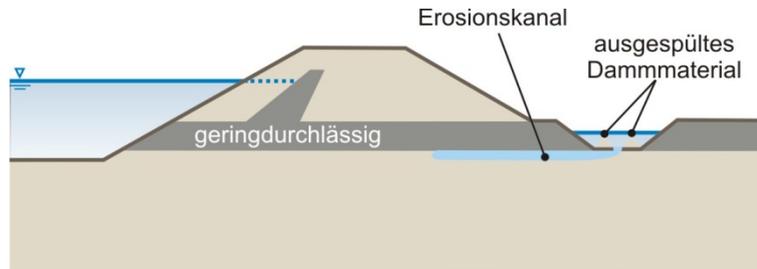
Bild 44: Bildung eines Erosionskanals unter einer geringdurchlässigen, kohäsiven Bodenschicht (Fugenerosion)

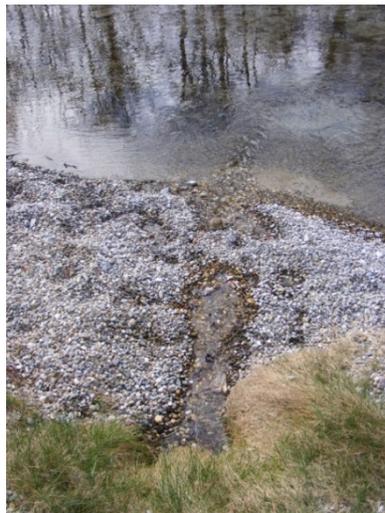
Bild 45: konzentrierte Ausströmung aus einem Erosionskanal (Quelle: WSA Freiburg)

Oft wird die Entstehung von Erosionskanälen durch bereits vorhandene Hohlräume (z. B. abgestorbene Wurzeln, Tiergänge) ausgelöst. Tritt ein Erosionskanal an der Oberfläche eines Dammes (Bild 45) oder

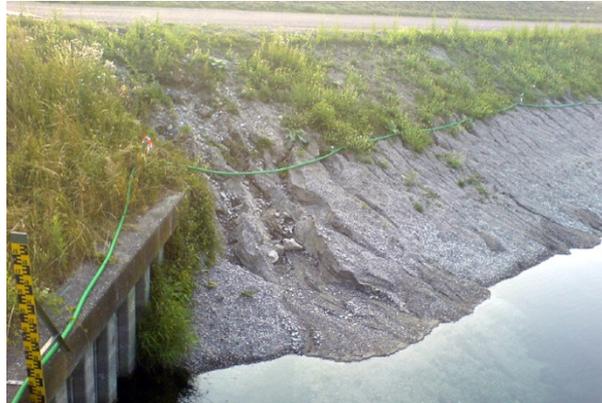
Bild 46: Oberflächenerosion durch Starkregen (Quelle: WSA Freiburg)

Als Erosionsschutz gegen austretendes Sickerwasser und Niederschlag dient die Grasnarbe. Ist diese beschädigt (Fehlstellen) oder (noch) nicht ausgebildet, kann oberflächlich abfließendes Wasser zu Erosionsschäden führen. Bild 46 zeigt die Folgen eines Starkregenereignisses am Beispiel einer unzureichend durch Grasbewuchs geschützten Dammböschung.
