Bundesanstalt für Wasserbau
Kompetenz für die Wasserstraßen

BAWMerkblatt

Damminspektion (MDI)

Ausgabe 2017

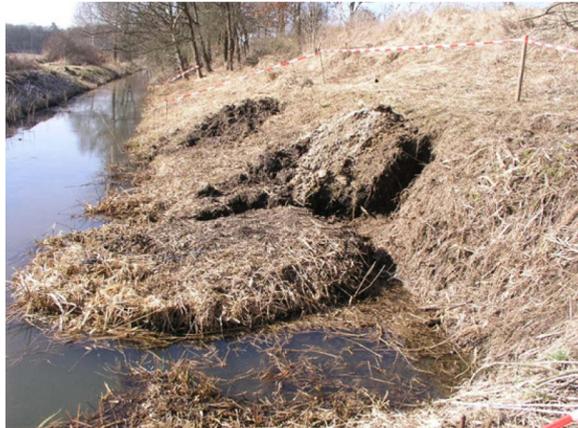
Bild 48: Biberschäden an der Havel (Quelle: WSV)

Die drei semiaquatischen Nagetierarten Bisam, Biber und Nutria beeinflussen durch ihre Lebensweise – vor allem durch Wühltätigkeit, aber z. T. auch durch Verbiss (hpts. Biber und Nutria) – oft in erheblichem Umfang nachhaltig und nachteilig die Ufer, Deiche und Dämme. Die weitaus meisten Schäden werden vom Bisam verursacht. Grundsätzlich wird zwischen primären und sekundären Schäden unterschieden. Primäre Schäden entstehen vor allem durch die direkte Grabarbeit, aber auch durch die Zerstörung des Uferbewuchses. Derartige Primärschäden sind nicht ohne weiteres erkennbar. Sekundäre Schäden sind Folgeschäden, die z. B. entstehen, wenn Baue bei Hochwasserereignissen einstürzen und dadurch Böschungsabbrüche, Unterspülungen und Auskolkungen auftreten (Bild 48). Sie sind auffällig, werden daher häufiger beobachtet als primäre Schäden, weisen jedoch nicht unbedingt auf akute Besiedlung hin.

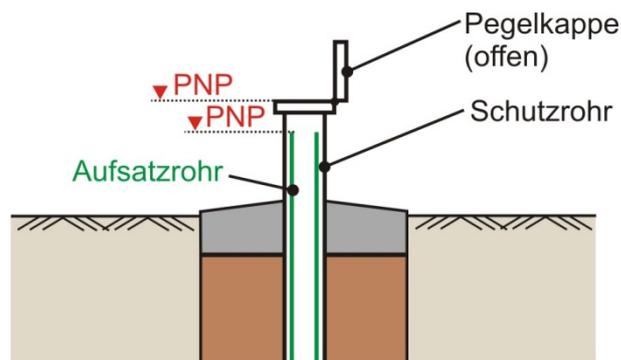
Bild 53: Pegelkappe auf Schutzrohr montiert und mögliche Pegelnullpunkte (PNP)

Bei der Messung mit dem Lichtlot wird der Abstich erfasst (Bild 56). Der Abstich ist der Abstand zwischen dem Wasserstand in der Messstelle und dem Pegelnullpunkt (Messpunkt). D. h. für die Messung ist es erforderlich, die als Pegelnullpunkt (PNP, Bild 53) festgelegte Bezugshöhe der Messstelle zu kennen. Die Höhe dieses Pegelnullpunktes ist vermessungstechnisch erfasst. Sie ist erforderlich, um aus den Messwerten (Abstich) die Höhe des Wasserspiegels über dem Bezugsniveau (zumeist NHN: Normalhöhennull) zu ermitteln. Dazu wird der gemessene Abstich von der Höhe des Pegelnullpunkts abgezogen:

Bei Oberflurmessstellen liegt der Messstellenkopf über dem Gelände. Die Pegelkappe dient dem Verschluss der Messstelle nach oben. Sie ist entweder auf dem Schutzrohr montiert (Bild 53) oder direkt auf dem Aufsatzrohr (Bild 54). Bei Messstellen ohne Schutzrohr ist in der Regel die Oberkante der geöffneten Pegelkappe als Messpunkt definiert und eingemessen. Bei Messstellen mit Schutzrohr ist entweder die Oberkante des Aufsatzrohres oder die Oberkante der geöffneten Pegelkappe als Messpunkt festgelegt.

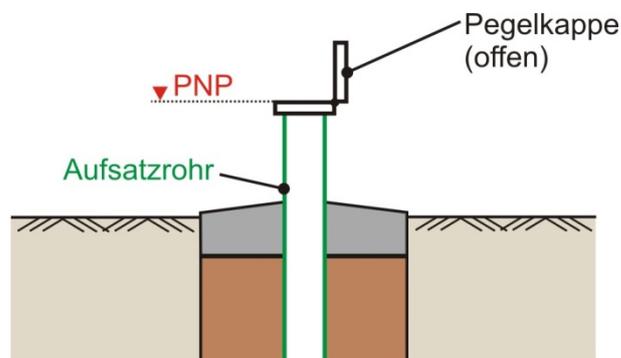
Bild 54: Pegelkappe auf Schutzrohr montiert mit Pegelnullpunkt (PNP)

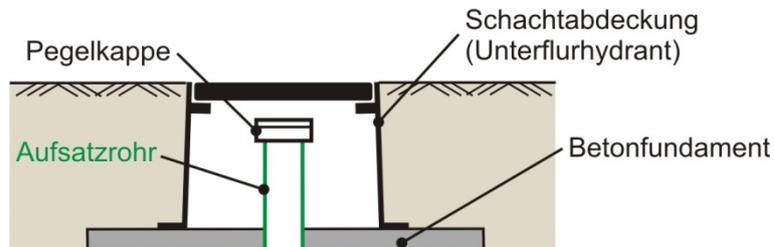
Bild 55: Messstellenkopf im Unterflurausbau

Bei Unterflurmessstellen befindet sich das obere Ende des Aufsatzrohres unterhalb des Geländes (Bild 55). Der Messstellenkopf, der meist mit einer Pegelkappe versehen ist, ist durch eine Schachtabde-

ckung geschützt. Die Schachtabdeckung ist im Allg. aus Gusseisen hergestellt und besteht aus einem Schaft und einem meist verschraubten Deckel. Zur Durchführung von Messungen in Unterflurmessstellen muss der Deckel der Schachtabdeckung geöffnet werden. Hierzu ist das entsprechende Werkzeug erforderlich. Der Pegelnullpunkt ist entweder die Oberkante der geöffneten Pegelkappe oder die Oberkante des Ausatzrohres innerhalb eines Schutzrohres (s. o.).

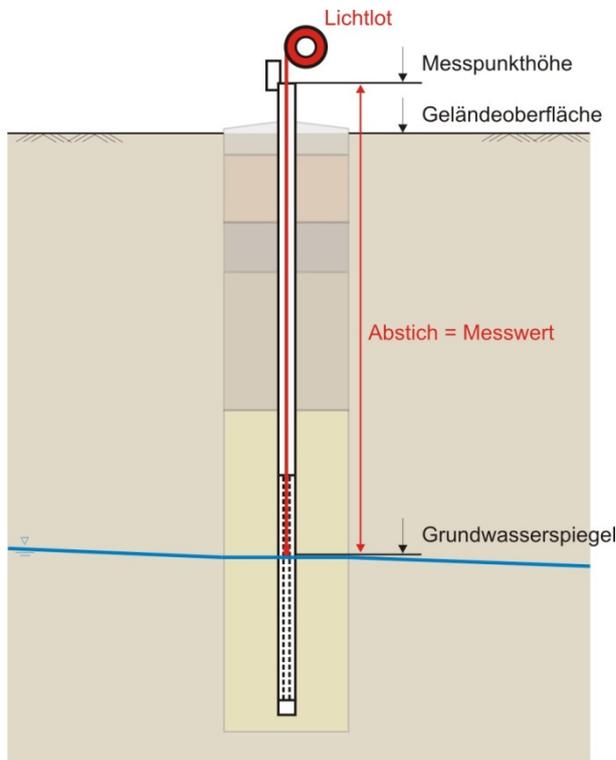
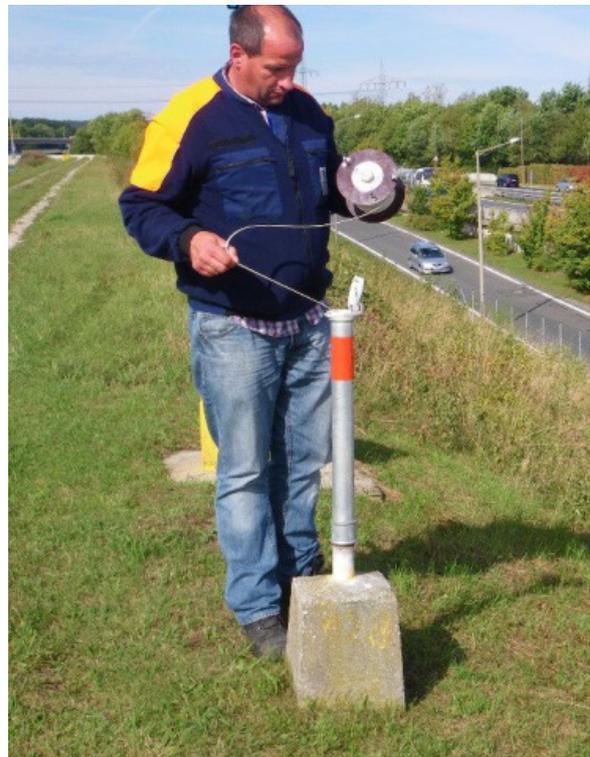
Bild 56: Grundwasserstelle - Messung mit dem Lichtlot (rechts Quelle: WSA Nürnberg)

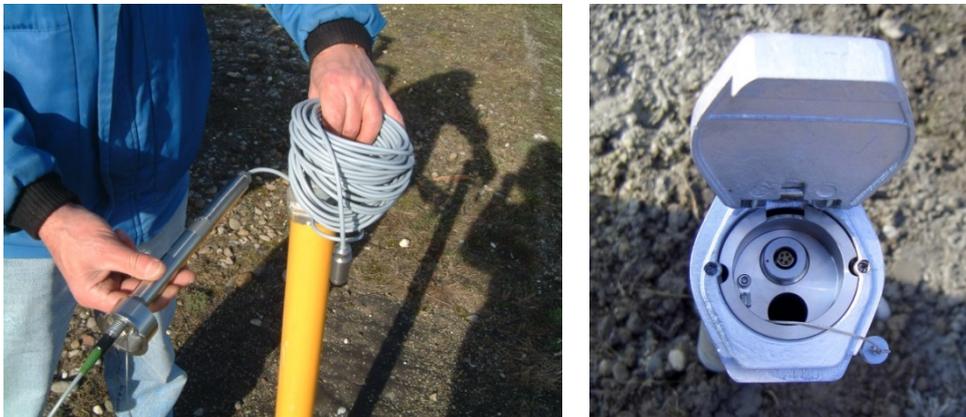
Bild 57: Pegelsonde vor (links) und nach dem Einbau (rechts) in eine Grundwassermessstelle (Quelle: BAW)

Bei automatisierten Messungen wird die Höhe des Wasserspiegels im Pegelrohr durch entsprechende Messeinrichtungen (Pegelsonden) erfasst. Diese werden in die Messstelle eingehängt (Bild 57 und Bild 58) und messen in einem bestimmten einzustellenden Zeitintervall den Wasserdruck auf Höhe der Pegelsonde (Messpunkthöhe) und speichern diesen in einem in den Messstellenkopf integrierten Datenlogger ab. Dieser Druck gibt Auskunft über die Höhe des Wasserspiegels über der Pegelsonde (Messpunkt)

Die im Datenlogger gespeicherten Daten werden entweder vor Ort mit entsprechenden Geräten (Laptop etc.) ausgelesen oder per Datenfernübertragung abgerufen. Bild 57, rechts zeigt den Messstellenkopf einer automatisierten Grundwassermessstelle mit der Anschlussbuchse für die Datenübertragung per Kabel. Der Messstellenkopf hat zusätzlich eine Öffnung um Kontrollmessungen mittels Lichtlot durchführen zu können.

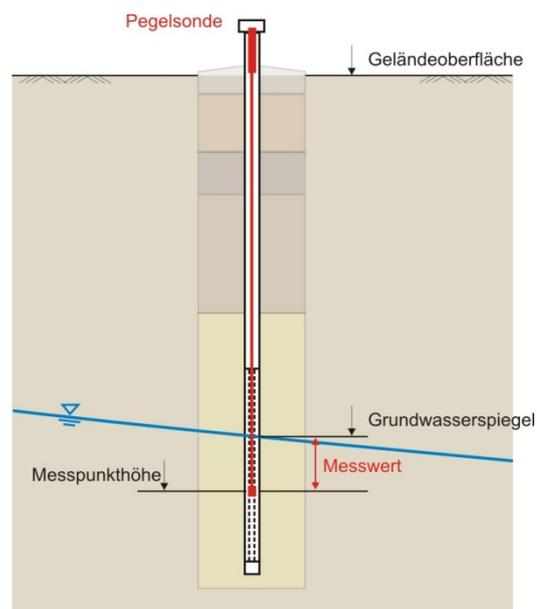
Bild 58: Grundwassermessstelle - Messung mit Pegelsonde

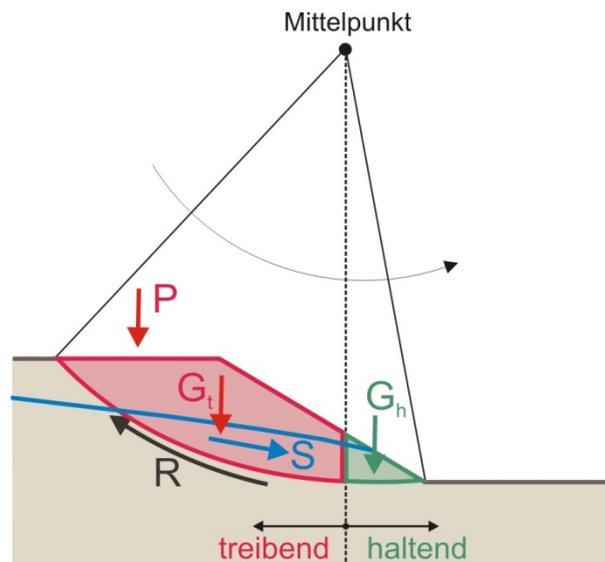
Bild 59: Kräfte an einem Bruchkörper mit kreisförmiger Gleitfuge

Bei der Bewertung der Dammstandsicherheit werden die haltenden und treibenden Kräfte, die auf den angenommenen Bruchkörper wirken, bestimmt und unter Berücksichtigung geforderter Sicherheiten verglichen (Kapitel 2.5.2). Sehr anschaulich lässt sich das an einem Bruchkörper mit kreisförmiger Gleitfuge (Bild 59) darstellen, der sich beim Versagen (Abrutschen) um den Mittelpunkt des Gleitkreises dreht.

Ob diese Kräfte haltend oder treibend wirken, hängt davon ab, ob ihre Wirkungsrichtung der Bruchkörperbewegung entspricht oder ihr entgegen wirkt. D. h., die äußere Last P und die Strömungskraft S wirken treibend und die Reaktionskraft R im Boden wirkt haltend. Bei der Gewichtskraft ist zu unterscheiden in den Anteil, der treibend wirkt (G_t , links des Drehpunktes in Bild 59) und den Anteil der haltend wirkt (G_h , rechts des Drehpunktes in Bild 59).

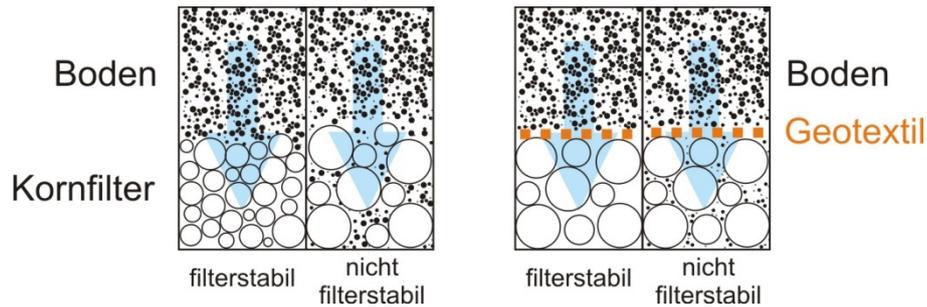
Bild 60: Filterstabile und nicht filterstabile Grenzfläche zwischen Boden und Kornfilter (links) und Geotextil (rechts)

Bodenmaterialaustrag kann durch den Einbau eines Filters verhindert oder reduziert werden. Dieser Filter kann in Form einer Kornschüttung oder als geotextiler Filter ausgeführt werden. Die einzelnen Filter (Kornfilter oder Geotextil) unterscheiden sich hinsichtlich der Größe ihrer Poren (Porenraumverteilung). Die Poren müssen klein genug sein um die Bodenpartikel, die aus dem Dammkörper transportiert werden, zurückzuhalten (Bild 60). Gleichzeitig müssen sie jedoch groß genug sein, um den Abfluss des austretenden Sickerwassers nicht zu behindern und damit keinen Aufstau im Dammkörper zu verursachen. D.h. nicht jeder Filter passt zu jedem Boden. Um die Wirkungsweise eines Filters sicherzustellen, wird der Filter auf den Boden mit Hilfe bestimmter Berechnungsverfahren bemessen (MAK, 2013 und MAG, 1993).

Ist ein Kornfilter falsch bemessen, so hält er entweder den Boden nicht zurück (Poren zu groß) oder er behindert den Abfluss des Sickerwassers (Poren zu klein). Ist ein geotextiler Filter falsch bemessen, so besteht die Gefahr, dass sich das Geotextil zusetzt und sich dadurch seine Durchlässigkeit maßgeblich verringert. Dies ist in allen Fällen zu vermeiden.

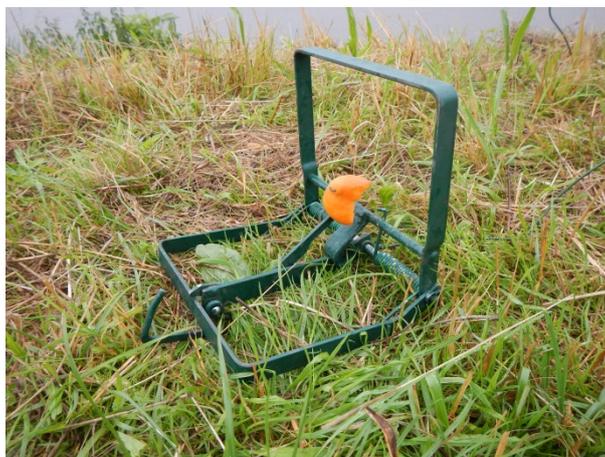
Bild 61: Schlagfalle (Quelle: WSA Freiburg)

Bisame werden nahezu ausschließlich mit Fallen (Bild 61) bekämpft. Zurzeit stehen Köderabzugsfallen (= beköderte Schlagfallen), die am Ufer aufgestellt werden und aus Gründen des Vogelschutzes nur auf Zug auslösen dürfen, sowie Wechselschlagfallen für den Unter-Wasser-Fang zur Verfügung. Schlagfallen können auch gezielt an gefährdeten Objekten in Kunstbaue eingesetzt werden. Auskünfte über erlaubte Fanggeräte erteilen die für die Bisambekämpfung zuständigen Landesbehörden.

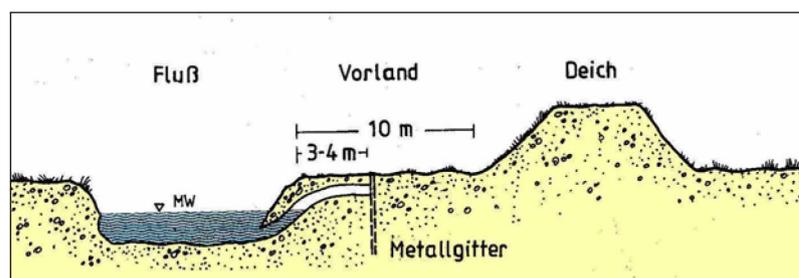
Bild 62: Eingraben von Metallgittern (aus DVWK 247/1997)

Scheiden diese Maßnahmen wegen lokaler Gegebenheiten aus, können technische Maßnahmen zur großräumigen Sicherung gefährdeter Strecken ergriffen werden, z. B. durch den Einbau von Hindernissen zwischen Ufer und Erdbauwerk. Diese Hindernisse (Einbau von Gittern, Abspundungen oder das Anlegen eines mit grobem Schotter aufgefüllten Grabens zwischen Ufer und Deich) sollten in mind. 3 - 4 m Entfernung zum Ufer eingebaut werden, damit dieses noch benutzt werden kann (Bild 62). Die Hindernisse müssen tief genug sein und bis unmittelbar an die Erdoberfläche heranreichen, damit der Biber diese nicht unter- oder übergraben kann.

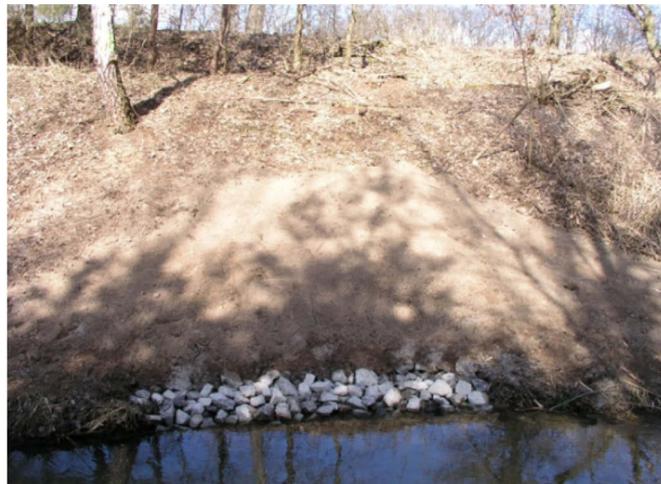
Bild 63: Verfüllter Biberbau an der Havel (Quelle: WSV)

Bei nicht ausreichendem Abstand zwischen Ufer und Deich kann der Biber grundsätzlich durch Anlage von Steinschüttungen (Bild 63) am Röhrenbau gehindert werden. Abspundungen im Erdbauwerk können notwendig und auch sinnvoll sein, wenn der Biber Verbindungsgänge zwischen Hauptgewässer und Gewässer hinter dem Damm bzw. Deich (Altgewässer, Fischweiher etc.) herzustellen versucht und andere Schutzmaßnahmen ausscheiden. Bei der Stabilisierung von Uferböschungen, die dem Biber das Graben

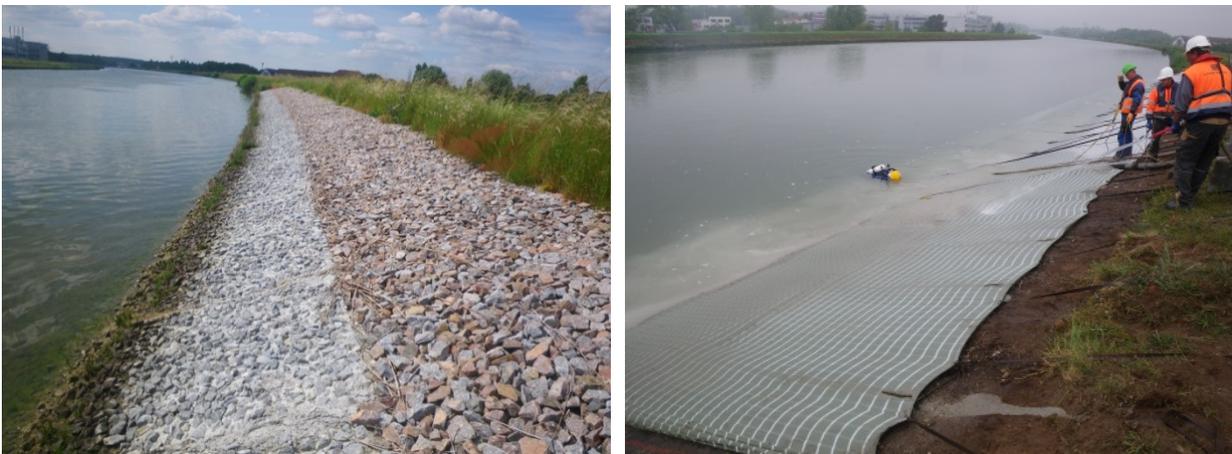
Bild 65: Beispielhafte Instandsetzung von schilfdurchwurzelter Asphaltbetondichtung am MDK mittels Betonmatten (Spezialmörtel in synthetischem Gewebe), vor (links) und nach (rechts) Einbau des Raudeckwerks (Quelle: WSA Nürnberg).

Eine Alternative zur regelmäßigen Mahd des Röhrichts ist die Sanierung der betroffenen Dichtung (Bild 65). Dabei muss berücksichtigt werden, dass das Rhizom unterirdisch einiger Meter weiter ausgebreitet sein kann, als die oberirdisch sichtbaren Halme vermuten lassen.

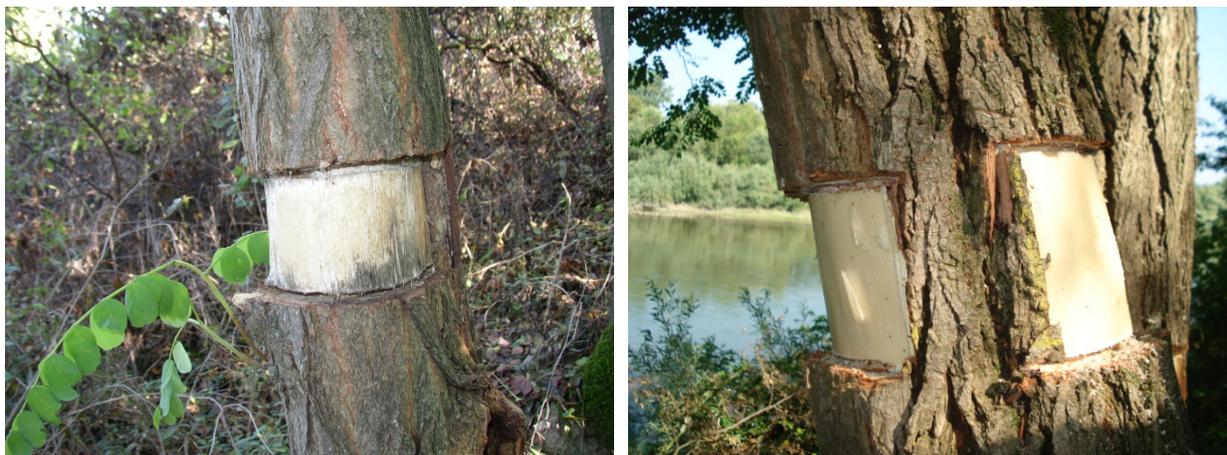
Bild 66: Ringelung von Robinie durch den ABz. Breisach (Quelle: BfG, ABz. Breisach)

Gehölze, die Wurzelbrut bilden, werden durch eine Fällung zur vermehrten Wurzelbrutbildung und intensivem Stockausschlag angeregt. Um die Ausbildung von Wurzelbrut zu unterdrücken, können z. B. Robinien vor der Fällung durch Ringelung geschwächt werden (Bild 66). Dazu wird vor der Vegetationsperiode in 60 - 100 cm Höhe des Stammes die Rinde in einem handbreiten Streifen bis in das Splintholz entfernt, wobei eine vertikal verlaufende Restbrücke zunächst erhalten bleibt. Die Restbrücke muss etwa 1/10 des Stammumfangs breit sein. Die Restbrücke wird erst entfernt, wenn die Vitalität des geringelten Baumes stark herabgesetzt ist. Die endgültige Fällung erfolgt erst nach dem Absterben des Baumes, Wurzelbrut oder erneuter Stockausschlag tritt dann nicht oder nur in geringem Umfang auf. Nähere Auskünfte zur Durchführung der Ringelung erteilt die BfG.

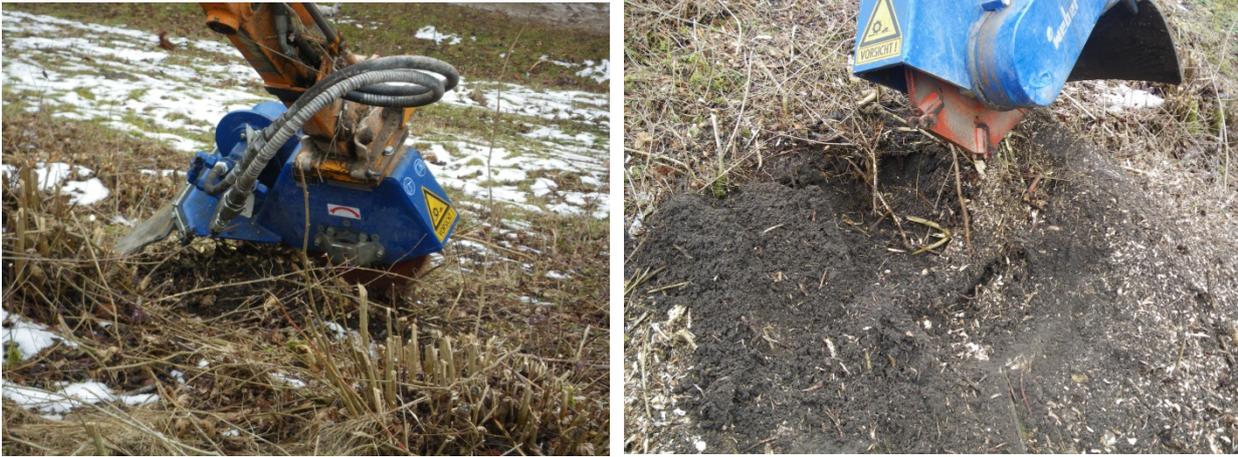
Bild 67: Wurzelstockentfernung mit Stockfräse am MDK (Quelle: WSA Nürnberg)

Abgestorbene bzw. zu entfernende Gehölze sind einschließlich des Wurzelstockes und der großen Wurzeln in einem Radius von mindestens 1 m um den Wurzelstock zu roden (Bild 67). Dabei muss in jedem Einzelfall überprüft werden, ob die zur Wasserseite führenden Grobwurzeln ganz zu entfernen sind. Die Rodungslöcher sind mit gegenüber dem anstehenden Boden filterstabilem bzw. mit dem anstehenden Material aufzufüllen. Bei den Rodungsarbeiten muss nicht jede einzelne Wurzel beseitigt werden. Entscheidend ist, dass die Rodungslöcher groß genug angelegt und mit filterstabilem Material gefüllt werden, so dass ein Austrag von Bodenmaterial bei einer konzentrierten Durchströmung im Bereich von verbliebenen, verrotteten Altwurzeln sicher durch den Filter verhindert wird.

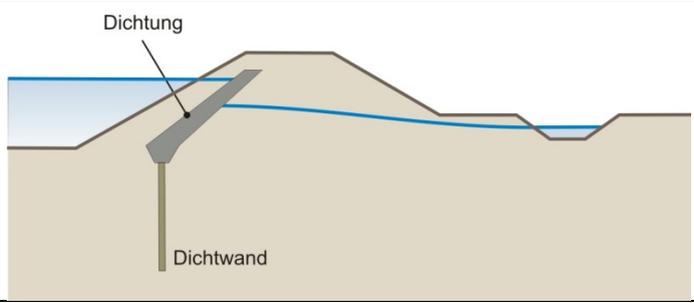
<p>Bauweise: Dammbau, unvollkommen gedichtet hochwasserbelastet: nein kolmatiert: nein</p>		
planmäßiger Zustand

<ul style="list-style-type: none"> • planmäßige Dammdurchströmung • Ausbildung Sickerlinie • Sickerwasseraustrittsbereich abhängig von Randbedingungen vor Ort • Quellenbildung im Bereich Seitengrabensohle/Hinterland möglich
Beobachtung / Bewertung	<ul style="list-style-type: none"> • flächiger Sickerwasseraustritt (klar) im unteren Böschungsdrittel • punktueller Sickerwasseraustritt (klar) im unteren Böschungsdrittel

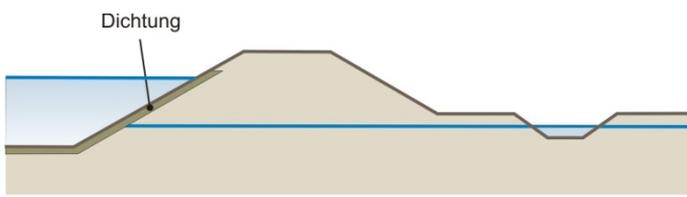
<p>Bauweise: Damm, gedichtet hochwasserbelastet: nein</p>	
<p>planmäßiger Zustand</p>

<ul style="list-style-type: none"> • keine planmäßige Dammdurchströmung, • keine Sickerlinie • kein Sickerwasseraustritt
<p>Ausfall Dichtung</p>

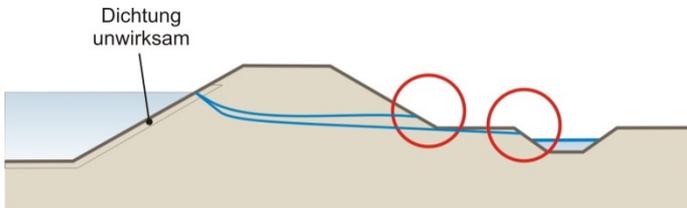
<ul style="list-style-type: none"> • Dammdurchströmung • Ausbildung Sickerlinie • Quellenbildung im Bereich Seitengrabensohle/Hinterland möglich
<ul style="list-style-type: none"> • flächiger Sickerwasseraustritt (klar) im unteren Böschungsdrittel • punktueller Sickerwasseraustritt (klar) im unteren Böschungsdrittel

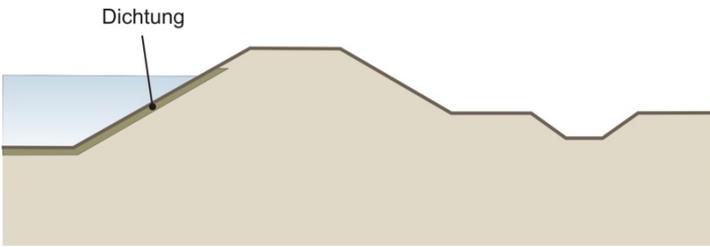
Bauweise: Damm, gedichtet hochwasserbelastet: ja		
planmäßiger Zustand

<ul style="list-style-type: none"> • keine planmäßige Dammdurchströmung, • keine Sickerlinie • kein Sickerwasseraustritt 	
Überströmung Dichtung bei Hochwasser

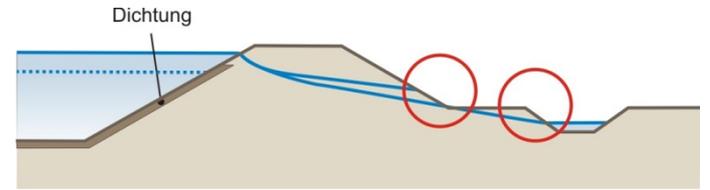
<ul style="list-style-type: none"> • Dammdurchströmung • Ausbildung Sickerlinie • Quellenbildung im Bereich Seitengrabensohle/Hinterland möglich 	
Beobachtung / Bewertung	<ul style="list-style-type: none"> • bei Hochwasser flächiger Sickerwasseraustritt (klar) im unteren Böschungsdrittel • bei Hochwasser punktueller Sickerwasseraustritt (klar) im unteren Böschungsdrittel

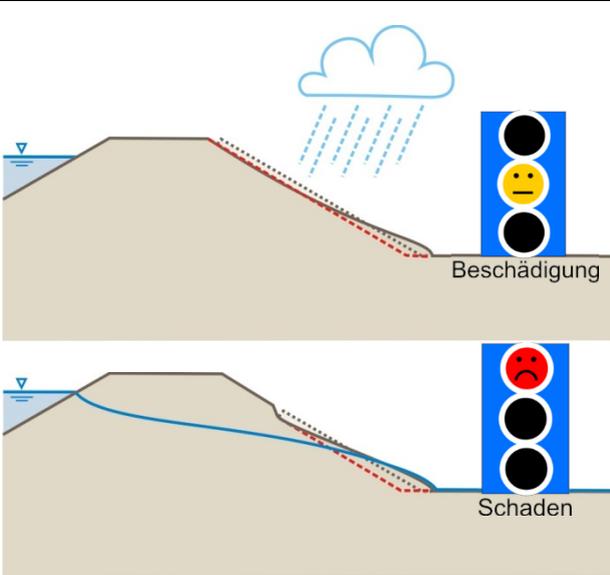
Landseitige Böschung, Krone, Hinterland	
<p>Das Auftreten von Verformungen bedeutet, dass bereits ein Versagen stattgefunden hat. Wie schwer der Damm dadurch geschädigt ist, hängt von einer Vielzahl von Faktoren ab, wie z. B. der Größe der Rutschung und dem Durchströmungszustand des Dammes.</p> <p>Belastungen des Dammes sowie Erschütterungen sind zu vermeiden. Das abgerutschte Material darf nicht entfernt werden.</p>	
<ul style="list-style-type: none"> • Lokales Versagen

<p style="text-align: right;">Beschädigung</p> <p style="text-align: right;">Schaden</p>	<p>Erscheinungsbild:</p> <ul style="list-style-type: none"> • oberflächennahe, bis ca. 40 cm tiefe Risse im Bereich der Dammschulter oder der luftseitigen Dammböschung (z. B. nach Starkregenereignissen) • kleinere Rutschungen am Dammfuß im Bereich von Sickerwasseraustritten <p>• von lokalem Versagen geht keine Gefahr für die Gesamtstandsicherheit (Dammbruch) aus</p> <p>• fortlaufende Beobachtung, ob die Rutschung sich fortsetzt oder stabilisiert</p>

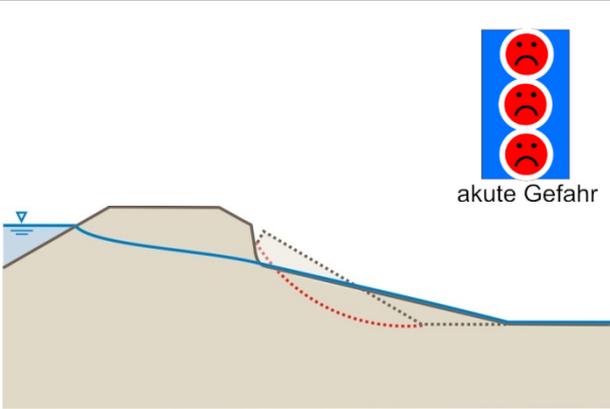
<ul style="list-style-type: none"> • Globales Versagen

<p style="text-align: right;">akute Gefahr</p>	<p>Erscheinungsbild:</p> <ul style="list-style-type: none"> • tiefergehende Risse (tiefer als ca. 40 cm) im Bereich der Dammkrone oder der luftseitigen Dammböschung • größere Rutschungen an Dammkrone, Böschung und/oder Dammfuß <p>Bewertungsgrundsätze / Faustregeln:</p> <ul style="list-style-type: none"> • je größer der Anteil der Rutschung an der gesamten Dammkubatur, desto größere die Gefährdung des Dammes • sehr gefährlich bei tiefen Risen, deren Ausmaß zunimmt <p>• Gefahr des Absackens der Dammkrone und damit der Überströmung des Dammes (Dammbruch)</p> <p>• fortlaufende Beobachtung, ob weitere Risse im Umfeld entstehen</p>

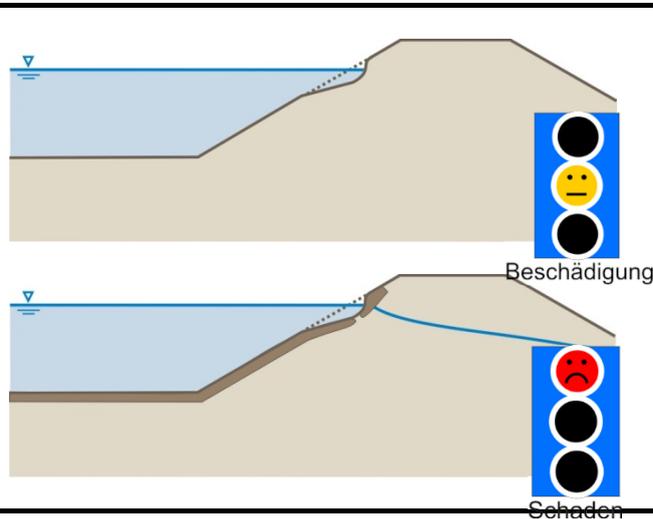
• Lokale Beschädigungen

Erscheinungsbild:

- lokale Schäden durch äußere Einflüsse (z. B. Schiffsanfahrung, Eisgang)

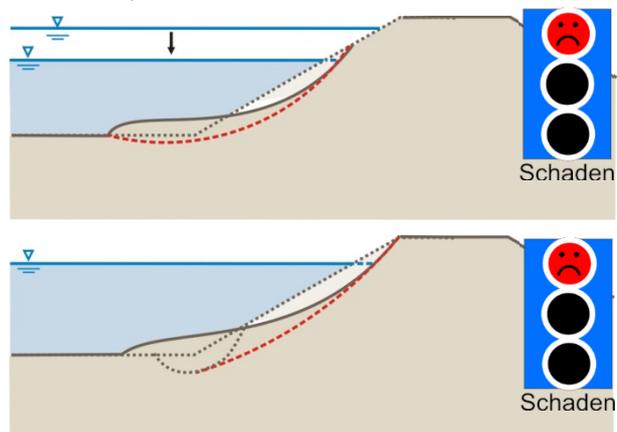
• Globales Versagen

Ein globales Versagen im Bereich der Wasserseite wird i. d. R. durch schnell abfallenden Wasserspiegel (nach Hochwasser oder infolge Havarie) oder tiefe Kolke am wasserseitigen Böschungsfuß (z. B. durch Schifffahrt) verursacht.

- tiefergehende Risse (tiefer als ca. 40 cm) im Bereich der wasserseitigen Dammböschung
- größere Rutschungen an der Dammböschung

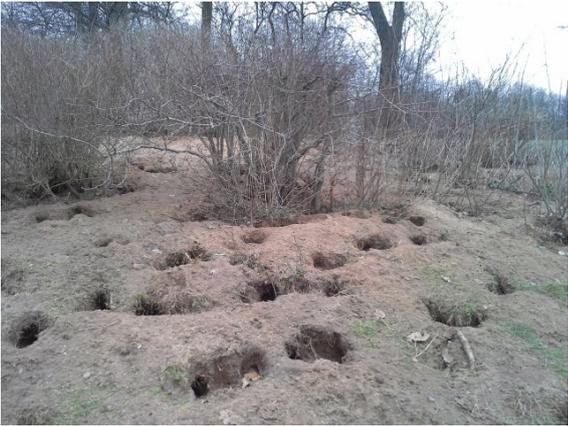
<p>Quelle: Digitaler Säugetieratlas Bremen, Tom Langbehn</p>	<ul style="list-style-type: none"> • Ihre Baue legen Kaninchen bevorzugt an Wald-rändern, Heidelandschaften und in lichten Kiefernbeständen an. Im Uferbereich liegen die Bauten oberhalb der Wasserfläche. • Die Wohnbaue dienen vornehmlich als Schlaf- und Schutzstätten. Diese findet man abhängig von Bio-top und Besatzdichte entweder als Einzelbaue mit zwei bis vier gewinkelten Röhren oder als Kolonie mit bis zu 30 oder mehr miteinander verbundenen Röhren. Einzelbaue sind eher im Wald und in dichter Deckung, Kolonien mehr in offenem Gelände anzutreffen. Zwischen der Röhrenzahl und der aktuellen Besatzdichte besteht kein Zusammenhang. Die Baue sind umso größer, je mehr Häsinnen dort leben. • Wohnbaue haben mehrere 30 bis 60 cm hohe Wohnkessel, die nicht mit Nestmaterial ausgekleidet sind. Hauptröhren, die die Kessel miteinander verbinden, haben einen Durchmesser von etwa 15 cm. Das Bausystem verfügt über zahlreiche blind endende Seitengänge. Hinzu kommen senkrecht nach oben verlaufende Sprungröhren, deren Ausgänge zunächst von einer dünnen Erdschicht bedeckt bleiben; im Bedarfsfall (Flucht) wird mit einem mächtigen Sprung die bedeckende Erde der Sprungröhre durchstoßen. • Die Gesamtlänge der gegrabenen Gänge eines Bausystems kann bis zu 45 m betragen. Dabei kann es bis zu 3 m tief in den Erdboden gegraben sein.

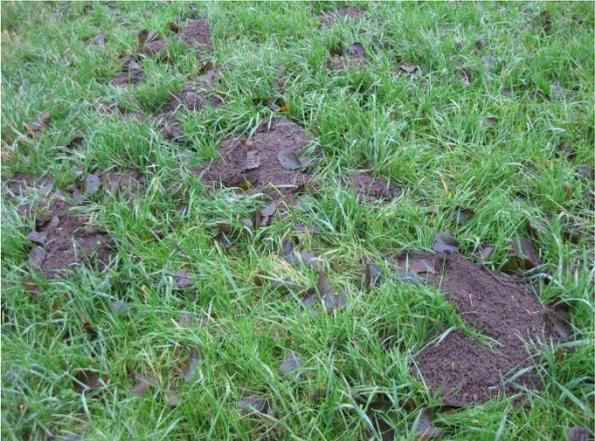
<p>Quelle: Mathias Grufß</p>	<ul style="list-style-type: none"> • Eingänge oberhalb und unterhalb des Wasserspiegels. • Die flach unter der Erdoberfläche verlaufenden Gangsysteme (oft aufgewölbt) ähneln denen des Maulwurfs. Röhrendurchmesser 4-6 cm. Wenn Erdhaufen aufgeworfen werden, sind diese jedoch flacher und weniger stabil als beim Maulwurf. • Die verzweigten Baue haben gewöhnlich eine flächenhafte Ausdehnung von bis zu 10 x 10 m und reichen häufig bis in 1 m Tiefe. Die Gesamtlänge schwankt zwischen 20 und 100 m, die mittlere Grundfläche beträgt 100 m². • Die Schermaus wird als Zahnwühler bezeichnet, da sie beim Graben der Gänge das Erdreich mit den Nagezähnen lockert und anschließend durch Schieben mit dem Kopf an die Oberfläche drückt. Dadurch entstehen flache Erdhaufen mit seitlicher Gangöffnung im Gegensatz zu den mehr kegelförmigen Maulwurfshügeln mit zentraler Gangöffnung.

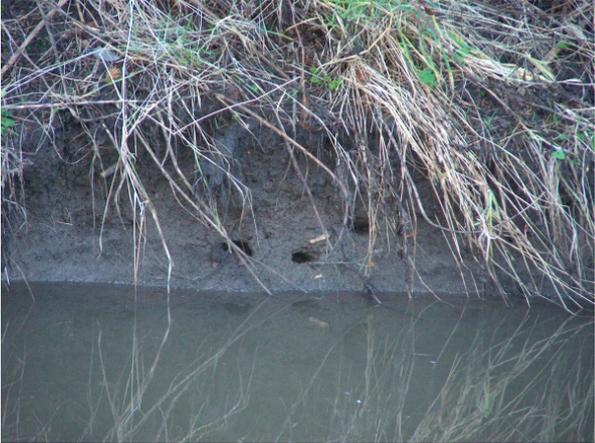
<ul style="list-style-type: none"> • Wenn möglich, legen Wanderratten Erdbaue an, die mindestens zwei Eingänge und einen Wohnkessel sowie häufig auch Vorratskammern aufweisen. Die Eingänge sind immer offen, die Hauptgänge sind queroval, 8-9 cm hoch und 11-12 cm breit und bis 10 m lang. • Eingänge liegen über Wasser

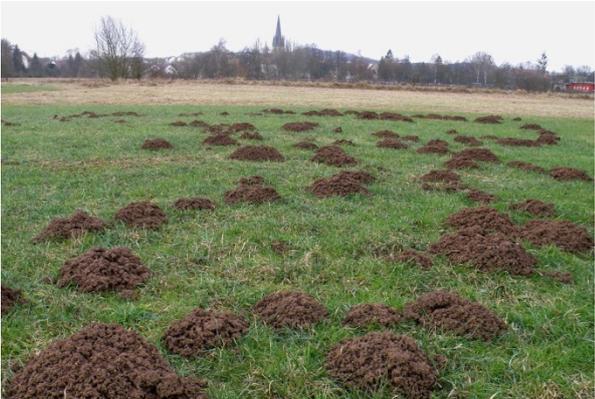
<ul style="list-style-type: none"> • Ihre Baue legen Maulwürfe überall da an, wo Gänge erstellbar sind und Nahrung vorhanden ist. Im Uferbereich liegen die Bauten oberhalb des Wasserspiegels. • Das unterirdische Gangsystem, besteht aus Tunnel (Durchmesser bis 6 cm) die sich meistens knapp unter der Erdoberfläche (10 – 20 cm) befinden. Nur im Winter, vor allem bei Frost, und bei großer Trockenheit im Sommer verlegen Europäische Maulwürfe ihre Aktivität in größere Tiefen von bis zu 50 bis 60 Zentimeter. Das Aushubmaterial wird an die Oberfläche geschoben, wobei die charakteristischen Maulwurfshügel entstehen. Diese befinden sich im Allgemeinen nicht über den Gängen, sondern rund 15 Zentimeter daneben, weil die Erde schräg nach oben gedrückt wird. Diese Nahrungsgänge verlaufen oft kreisförmig und sind untereinander mit der Nestkammer verbunden. • Die Nestkammer liegt tiefer als die Nahrungsgänge und wird mit Laubblättern und Gras gepolstert. Diese Nester dienen als Ruheplätze, als Nahrungslager und auch zur Jungenaufzucht. Die Tiefe der Nester im Boden hängt unter anderem vom Grundwasserstand ab und wird bei Frost, wie die Gänge, tiefer gelegt oder es werden Erdhaufen zur Bedeckung darüber geschichtet. Auffallend große Maulwurfshügel, „Burgen“ genannt, sind Anzeichen dafür. Oft gibt es neben dem Hauptnest auch noch einige Ausweichnester.

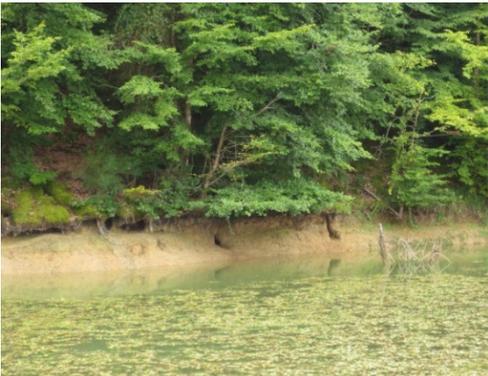
<ul style="list-style-type: none"> • Erdbau: einfache Uferröhre, oft erweiterter Bisambau, Durchmesser bis 60 cm, übernommene Biberburgen und -baue. Röhrensystem wesentlich einfacher und nicht so verzweigt wie beim Bisam. Eingänge meist in Höhe des Mittelwasserspiegels; oft nur ein Eingang. • Burgen (aus zusammengetragenem Pflanzenmaterial bestehender loser, ungeordneter Haufen) auf erhöhten Stellen im Wasser (z.B. über Baumstumpf) in Bibergebieten werden auch vom Biber geschnittene Zweige verwendet, jedoch nicht ineinander verbaut, sondern stets vom Wasser auf die Burgspitze gezogen. • Sassen (Mulden) unter unterspülten Wurzelstöcken im Steiluferbereich. Ufersasse (wie beim Biber, aber mit Gras gepolstert), bis ca. 50 cm über Mittelwasser. • Schilfnester im Röhrichtgürtel oder der Krautvegetation in Sümpfen, z.T. in Agrarkulturen (bis 80 m vom Gewässer entfernt), kreisrund, ca. 4 m² groß und flach über der Wasseroberfläche.

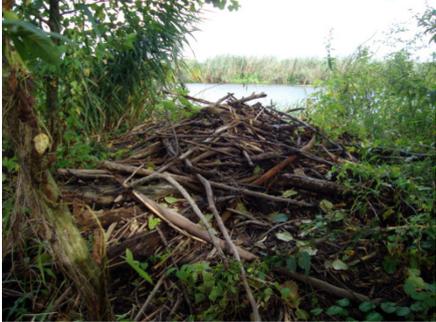
<p>Quelle: BfG</p>	<p>Erdbau</p> <ul style="list-style-type: none"> • Röhren: Einfache in das Ufer gegrabene Erdröhren, Durchmesser 30–40 cm, Eingänge stets unter Wasser, schräg nach oben führend. Sie dienen als Fluchtbaue, als Verbindungstunnel, als Zugänge zu den Wohnkesseln. • Wohnkessel: unterirdisch angelegte Höhle mit einem v Durchmesser von ca. 1 m und 30–40 cm Höhe. • Verbindungstunnel zu anderen Gewässern, auch unter Deichen und Teichdämmen hindurch angelegt (Längen bis 20 m). • Mittelbau: nach Einbruch der Decke eines Wohnkessels, mit Knüppel und Reisig überdeckter Erdbau. <p>Burg</p> <ul style="list-style-type: none"> • Freistehend im Gewässer, ufernah, kunstvoll aufgeschichteter Ast- und Reisighaufen, mindestens wetterseitig mit Schlamm überdeckt, Durchmesser bis 10 m, Höhe bis 2,2 m. <p>Sonstige Bauten</p> <ul style="list-style-type: none"> • Sassen: auf dem Erdboden angelegte Mulden, oft mit Holzspänen ausgekleidet. • Kanäle im sumpfigen Gelände angelegt, 30 bis 60 cm breit, 30 bis 50 cm tief, Länge bis über 100 m. • Dämme: Stauwerke aus Ästen, Zweigen, Schilf, Schlamm, selten Steine. Höhe und Länge richten sich nach dem Gefälle und der Breite der Gewässer. Durch den Aufstau versucht der Biber Wasserflächen zu schaffen, die seinen Lebensgewohnheiten entsprechen, im Mittel bis 70 cm hoch.

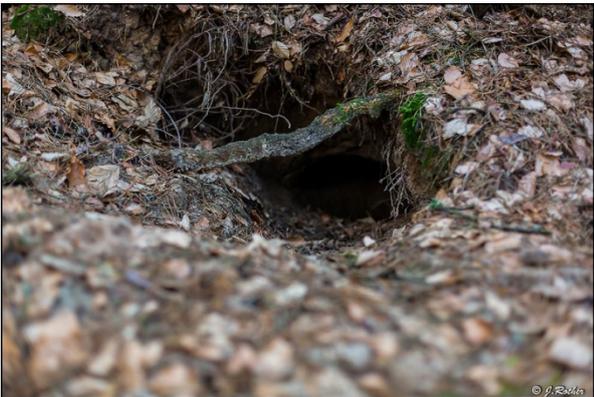
Bau

<p>Der Dachs gräbt sich im Waldboden einen Bau, der einen Durchmesser von 30 Metern haben kann. In etwa fünf Meter Tiefe liegt der Wohnkessel, der über zahlreiche Gänge mit der Oberfläche verbunden ist. Diese Gänge dienen der Luftzufuhr und als Ein- und Ausgänge. Im Gegensatz zum Fuchs polstert der Dachs den Kessel seines Baues mit trockenem Laub, Moos oder Farnkraut aus. Ein Dachsbau kann über Jahrzehnte oder vermutlich sogar Jahrhunderte benutzt werden. Jede Generation dehnt ihn weiter aus und fügt weitere Wohnkammern hinzu. Ein in England untersuchter Dachsbau umfasste 50 Kammern und 178 Eingänge, die durch insgesamt 879 Meter Tunnel miteinander verbunden waren.</p>
<p>Quelle: Artenschutz in Franken® J. Rother</p>	
Schutzstatus nach Bundesartenschutzverordnung	Nein.
Bekämpfung	Der Dachs unterliegt dem Jagdrecht.

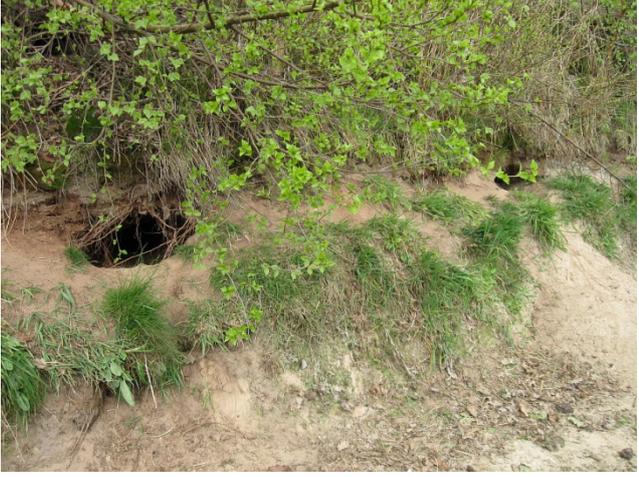
<p>Der meist umfangreiche Bau besitzt neben der Wohnkessel und Haupttröhre mehrere Fluchtröhren. Die beim Graben anfallende Erde wird zum Ausgang befördert und dort nach allen Seiten verstreut, so dass sich ein fächerförmiger Wall um den Eingang bildet. Es wird nicht immer ein großer Bau gegraben. Füchse nehmen auch einfache Behausungen unter Gartenhäusern, Baumstümpfen oder Felsspalten für die Jungenaufzucht an. Zudem können sie alte Baue von Dachsen übernehmen; wenn der Bau groß genug ist, kommt es auch vor, dass Fuchs und Dachs gemeinsam darin wohnen.</p> <p>Besetzte Fuchsbaue sind an herumliegenden Beuteresten zu erkennen, dem blanken Sandboden und Fußspuren. Der typische Fuchsgeruch wird in der Literatur oft als „durchdringlicher Raubtiergeruch“ oder ähnlich beschrieben, das Empfinden von Gerüchen ist stark vom Beobachter abhängig. Der Geruch am Bau kann von Harnmarkierungen am Eingang verursacht sein und bedeutet daher nicht zwangsläufig, dass sich gerade ein Fuchs im Bau befindet.</p>

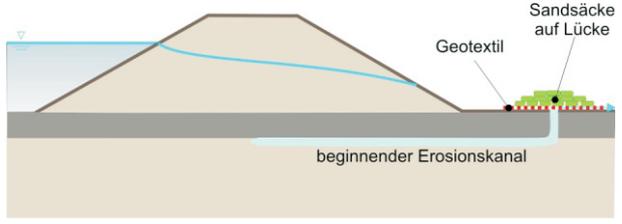
<p>Lage: Dammfuß und Hinterland</p>
<p>Wann notwendig? - sehr starker punktueller Sickerwasseraustritt am Dammfuß</p>	
<p>Wirkungsweise - Verhinderung Materialtransport</p>	<ul style="list-style-type: none"> - Verringerung hydraulisches Gefälle - Reduzierung Durchströmung - Reduzierung Materialtransport
<p>Ausführungsmöglichkeiten</p> <ul style="list-style-type: none"> • Sicherung Quelle mit Sandsäcken

<p>Ausführungsgrundsätze</p> <ul style="list-style-type: none"> - Abfluss Sickerwasser muss gewährleistet sein, d.h. Austrittsstelle darf nicht abgedichtet werden. - bei Ausführung am Dammfuß muss der größte Teil des Fangedammes vor dem Dammfuß liegen um eine zu große Belastung der Böschung zu vermeiden. - Fangedamm muss in sich stabil sein (pyramidenförmiger Querschnitt).

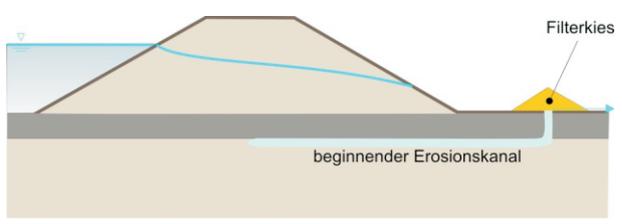
<ul style="list-style-type: none"> • Sicherung Quelle mit Kiesschüttung

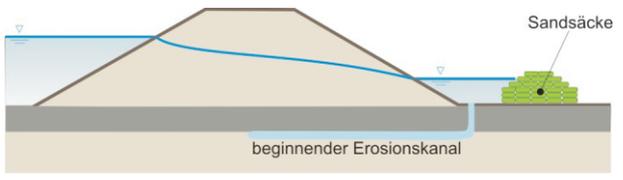
<ul style="list-style-type: none"> • Fangedamm am Dammfuß

<p>Besonderheiten</p> <p>Fangedammkonstruktionen: Durch den Aufstau auf der Luftseite steigt die Sickerlinie im Damm an, d.h. es kann zu neuen und höher liegenden Sickerwasseraustritten kommen.</p>

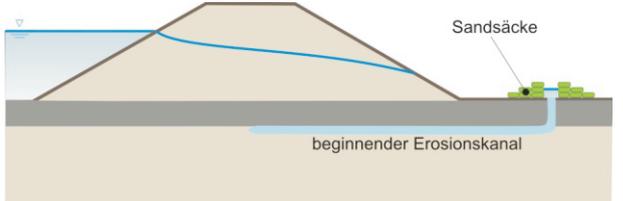
<ul style="list-style-type: none"> • Fangedamm im Hinterland
