"Vorstrand- und Strandauffüllungen im Bereich von Buhnen-Deckwerks-Systemen"

- Sedimentumlagerungen und Schichtstrukturen -

Abschlußbericht

Dezember 1994

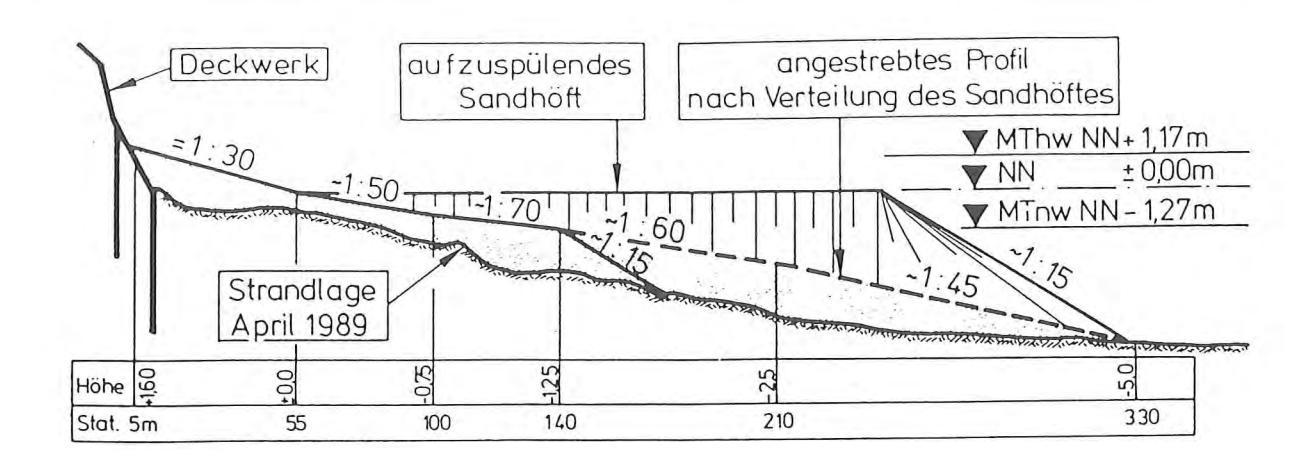
Abb. 5 Strandprofil D1 - E1 mit Regelprofil für die Aufspülung 1992 (ERCHINGER, TILLMANN 1992)

Im Bereich des Buhnenfeldes D1 - E1 (Abb. 5) zeigte das Strandprofil während der Projektdauer eine äußerst eintönige Ausprägung der Morphologie. Die Gründe hierfür dürften vielfältiger Natur sein. Durch das dicht unter Land liegende Norderneyer Seegat ist der Strand im Nordwestbereich schmal ausgebildet. Unter natürlichen Bedingungen, d.h. ohne die Maßnahme der Aufspülung, ist der gesamte Küstenabschnitt bei MThw überflutet. Selbst beim mittleren Tidehochwasser (MTnw) liegt nur ein knapp 50 m breiter Sandstreifen über der Wasserlinie. Hier beginnt der Bereich des Mindeststrandprofils, einer Marke, die vom Küstenausschuß Nord- und Ostsee, Arbeitsgruppe Norderney, im Jahre 1950 zum Schutz von Dünen und Bauwerken empfohlen wurde (ARBEITSGRUPPE NORDERNEY 1952).

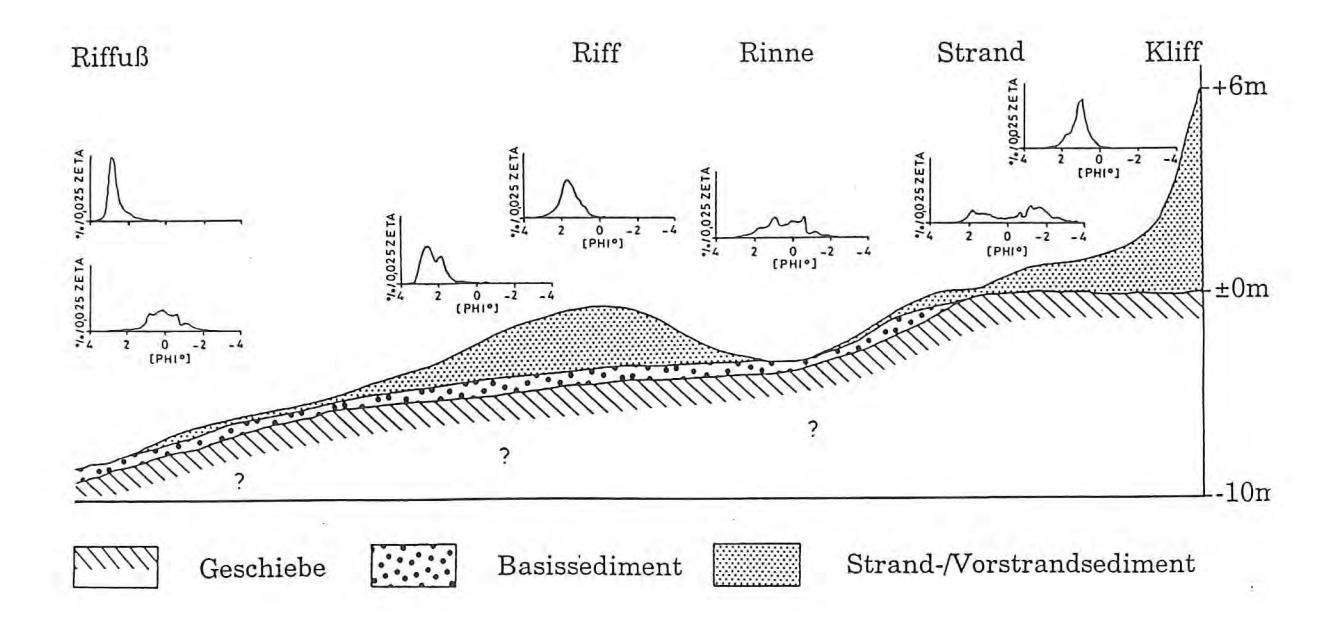
Abb. 6 Strandprofil Rantum (AHRENDT 1994B)

Neuere Untersuchungen (AHRENDT 1994B) relativieren die Aussage über das Rantumer Standardprofil. Vielmehr muß jetzt davon ausgegangen werden, daß nur der Bereich Rantum bis Hörnum-Nord, das entspricht ca. 20% der Sylter Westküste, sedimentologisch-morphologisch mit Hilfe des Rantumer Strandprofiles beschrieben werden kann.

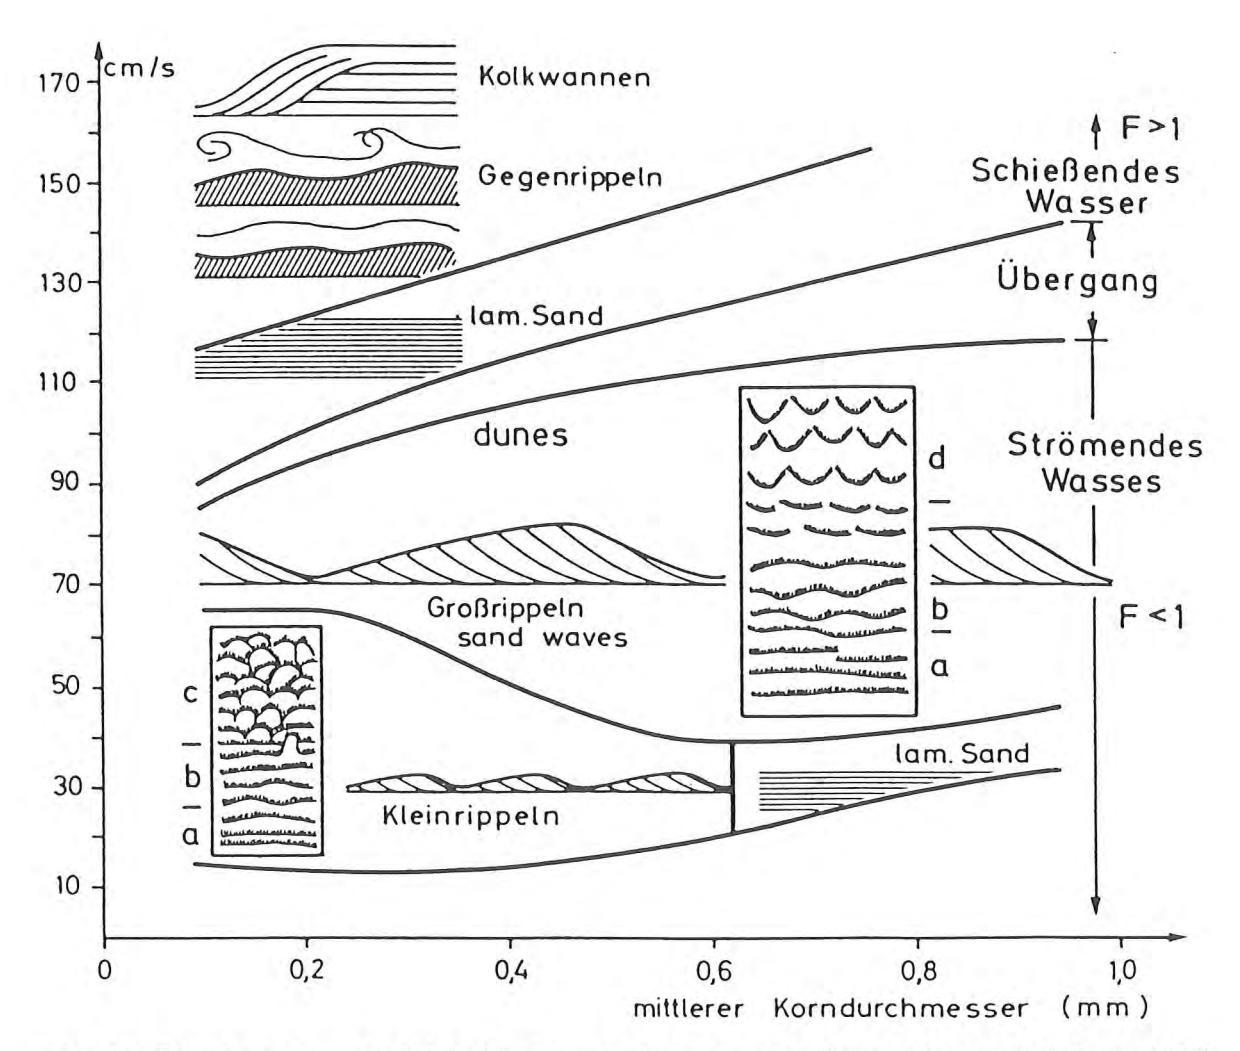
Abb. 10 Rippelentstehung in Abhängigkeit von Strömung und Medianwert (REINECK & SINGH 1980)

Strömungsrippeln entstehen in sandigen Sedimenten, die von Wasser überströmt werden. Dabei unterscheidet man mit zunehmender Strömungsgeschwindigkeit zwischen geraden, gewellten, zungenförmigen, bogigen, sichelfömigen und rhomboedrischen Kammformen (Abb. 10). Neben REINECK (1984), REINECK & SINGH (1980) beschreibt auch ALLEN (1968) ausführlich die Erscheinungsformen von Strömungsrippeln.

Strömungsrippeln wandern mit der Stromrichtung, indem auf der Luvseite Material aufgenommen und auf der Leeseite durch unterschiedliche Mechanismen wieder abgelagert wird. Je nach Sedimentangebot und Strömungsgeschwindigkeit entstehen Kleinoder Großrippeln.

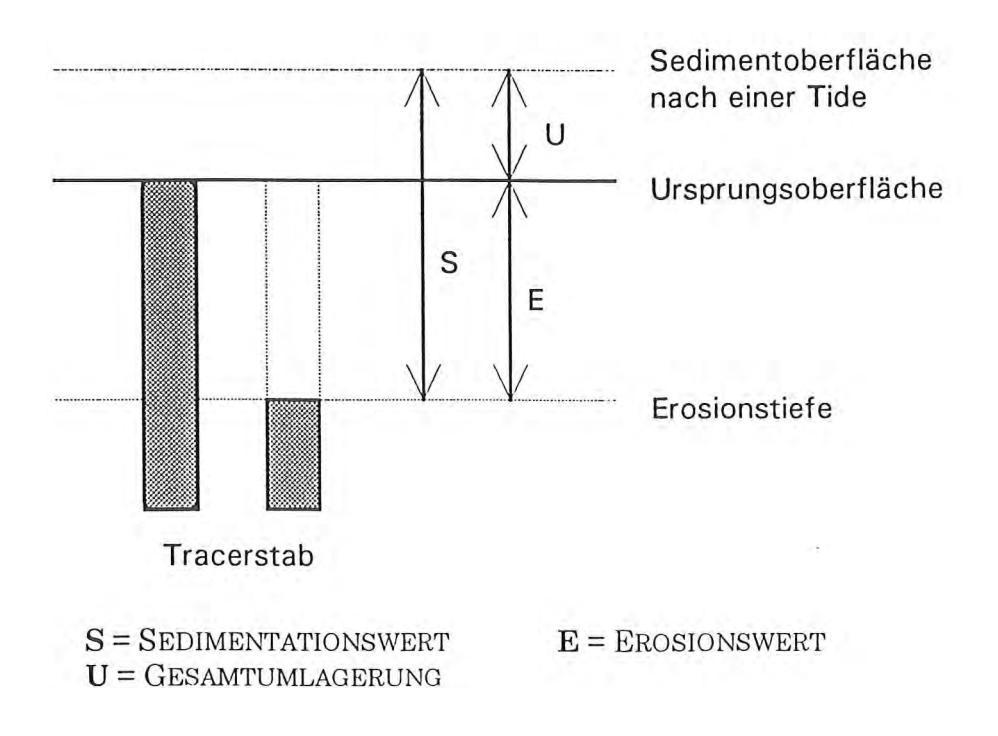
Abb. 14 Bestimmung der Umlagerung (aus: 1. Zwischenbericht des Geol. Inst. Uni Kiel)

Hierbei sind besonders die Umlagerungen während einer Einzeltide von Interesse. Dazu werden die in der Länge definierten Tracer vor der zu untersuchenden Tide in das Sediment eingebracht und vermessen. Nach der Tide erfolgt durch vorsichtiges Aufgraben der markierten Position die Bestimmung der Umlagerung. Die noch vorhandene Länge des Stabes sowie die Übersandung wird gemessen und daraus der Grad der Erosion und der Sedimentation ermittelt (Abb. 14).

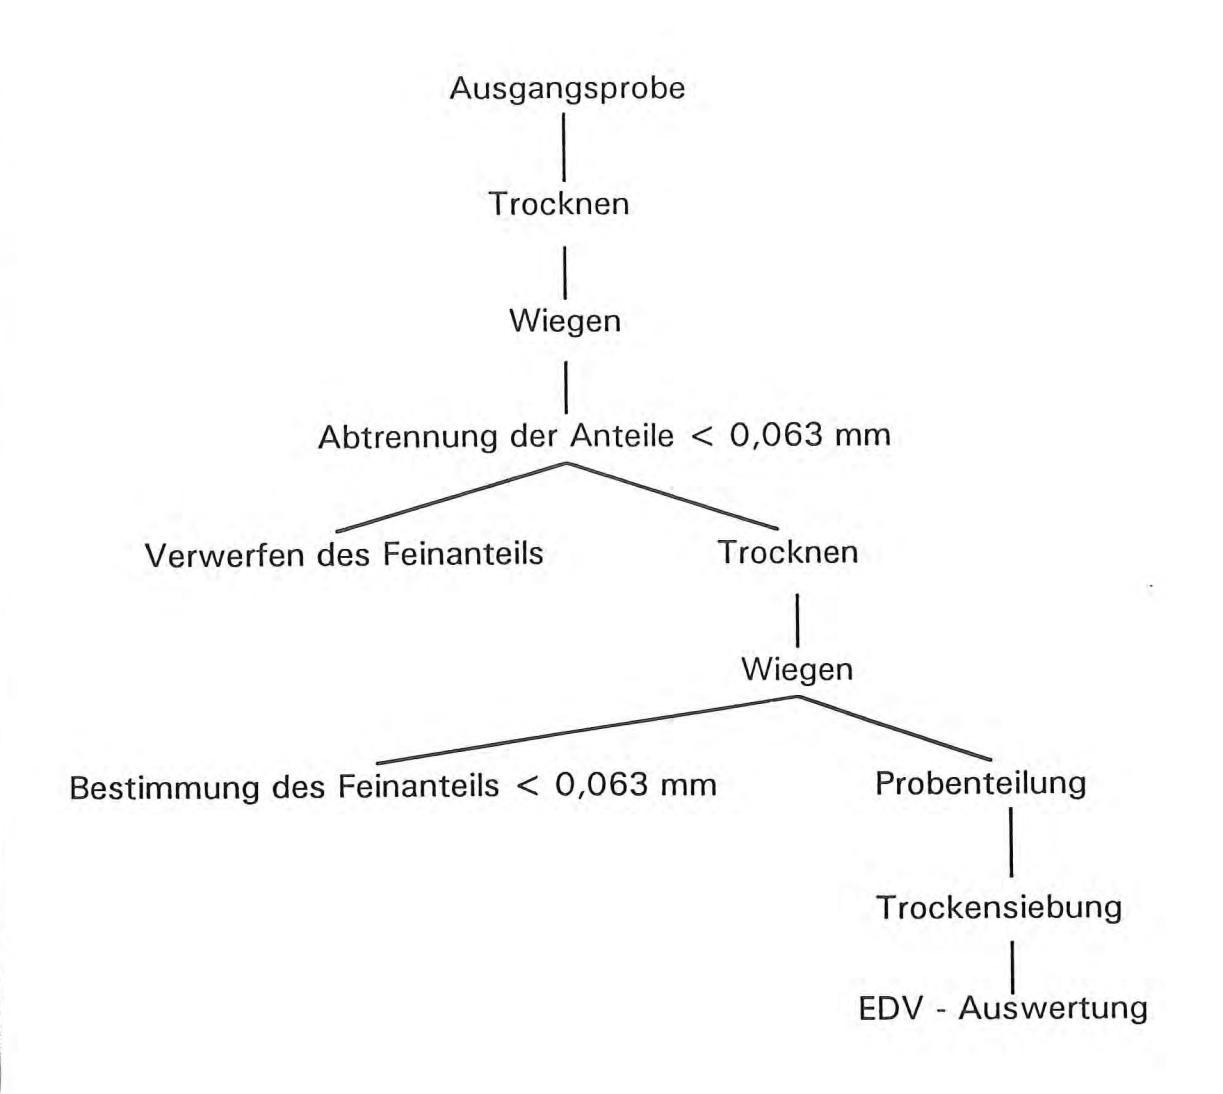
Abb. 15 Flußdiagramm zur Probenaufbereitung

Die Aufbereitung des Probenmaterials erfolgte nach einer seit vielen Jahren erprobten Methodik (KÖSTER 1979) der Arbeitsgruppe Küstengeologie am Geologisch-Paläontologischen Institut und Museum (GPI) der Universität Kiel in deren Sedimentlabor. Einige Untersuchungen wurden parallel im Bodenlabor der Forschungsstelle Küste des Niedersächsischen Landesamtes für Ökologie (NLÖ) durchgeführt.
Der Analysengang von der Rohprobe bis zur EDV-Auswertung ist in Abb. 15 wiedergegeben.

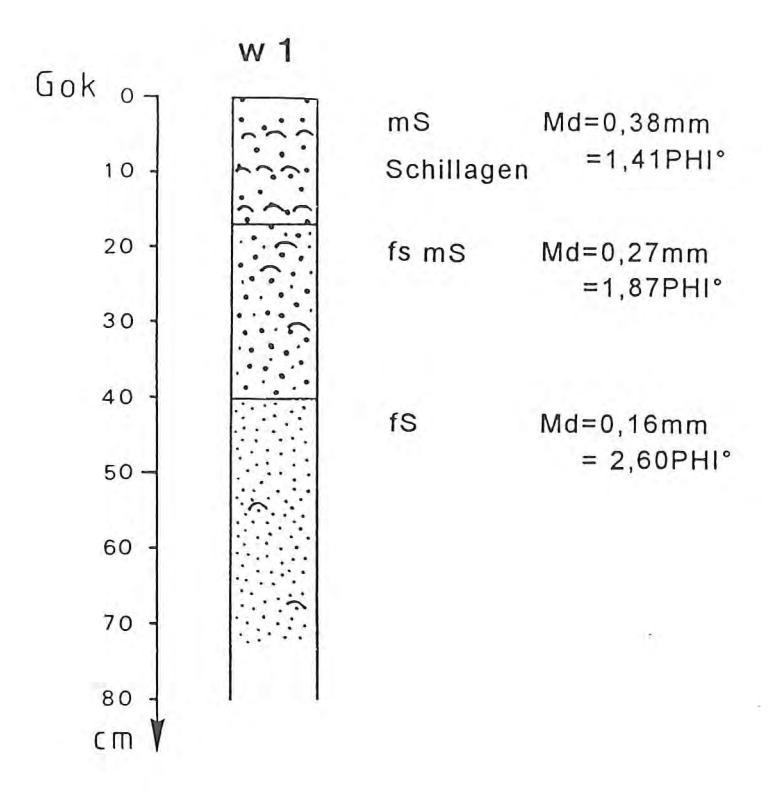
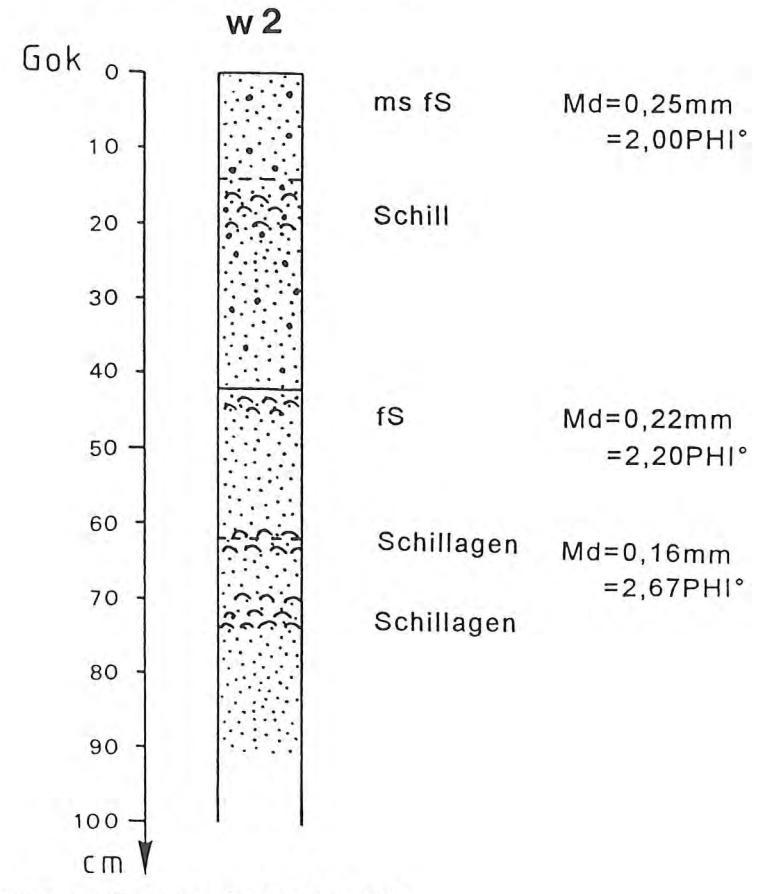
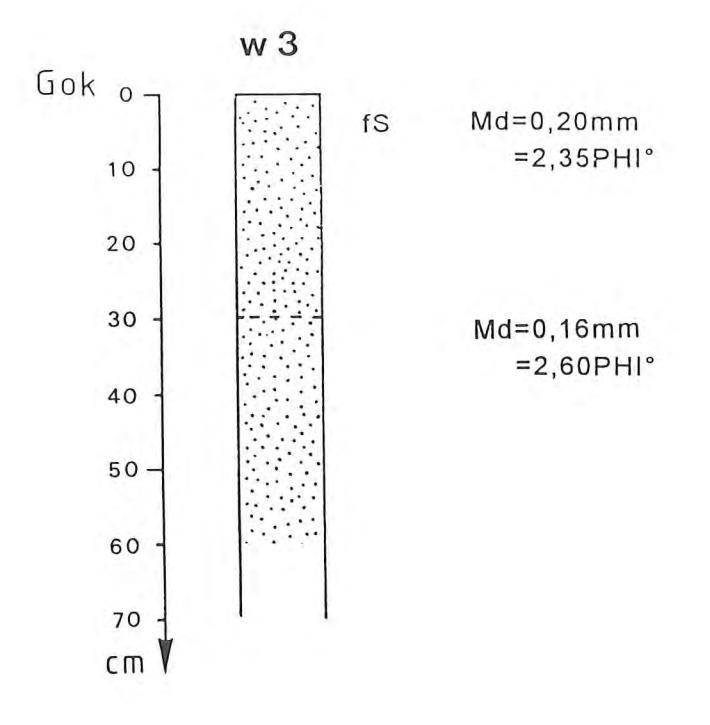
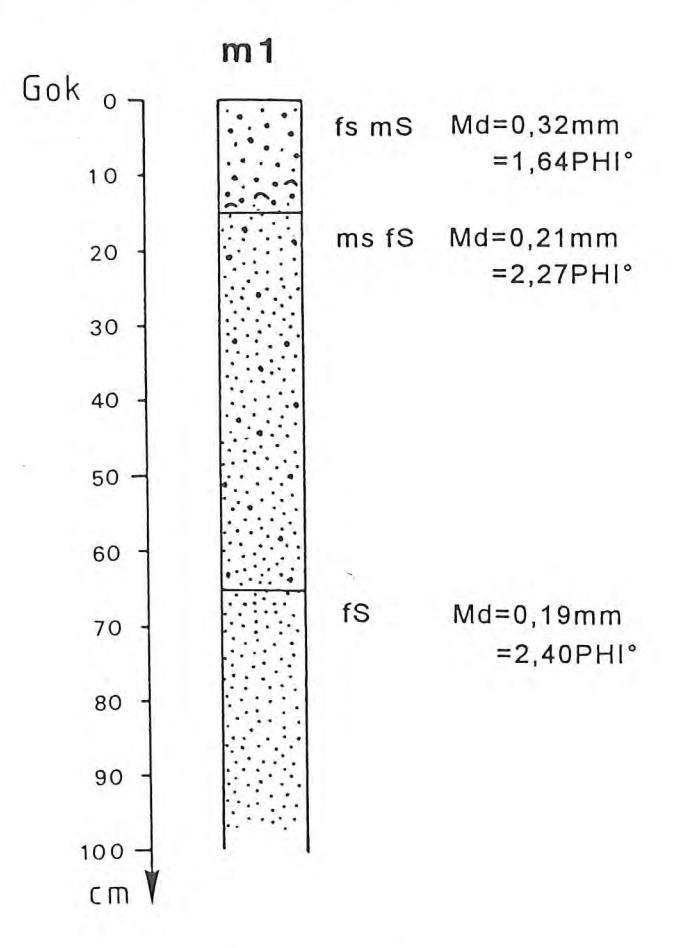
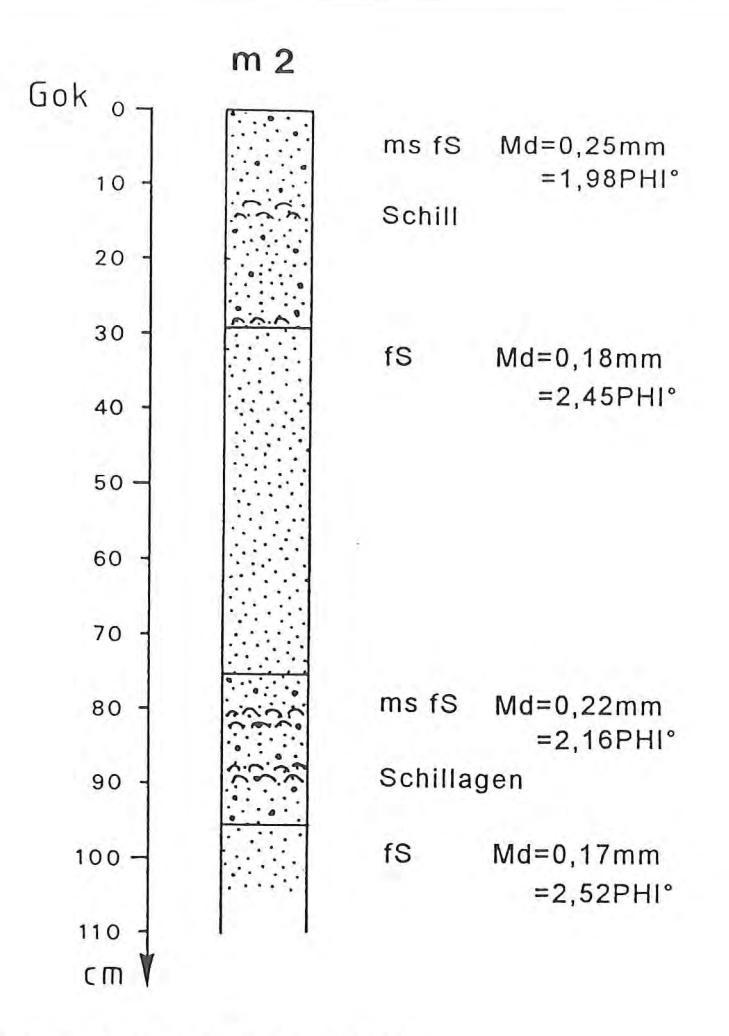
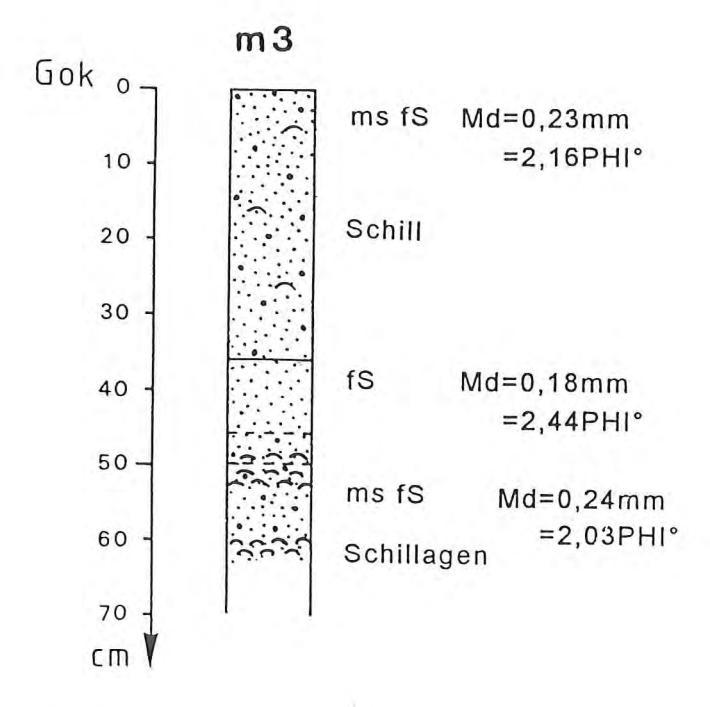
In den Abb. 19 bis 28 sind 10 Bohrprofile zeichnerisch dargestellt. Deutlich erkennbar sind die Muschellagen, die in verschiedenen Tiefenstufen auftreten. Die angeführten Medianwerte der dargestellten Profilabschnitte verdeutlichen den heterogenen Aufbau des Spülkörpers.

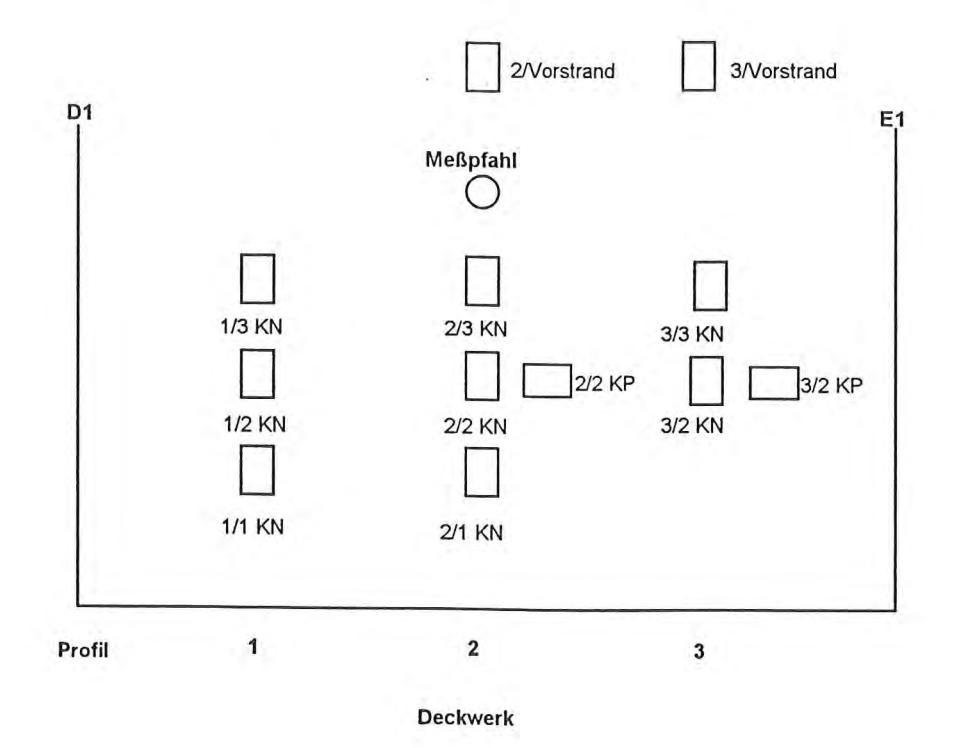
Abb. 29 Lage und Bezeichnung der Probepunkte im Buhnenfeld D1 - E1

(Orientierung der Stechkästen: KN = küstennormal; KP = küstenparallel)

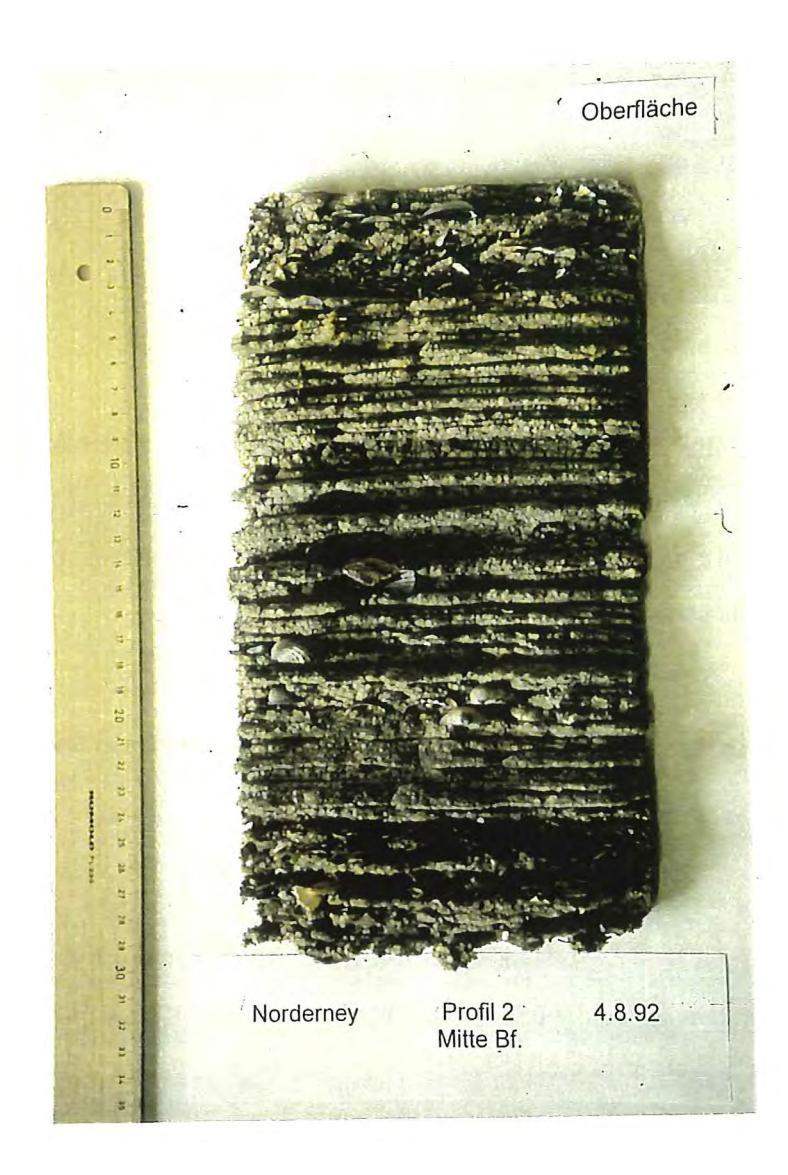
Abb. 30 Reliefguß eines Stechkastenprofils, Norderney, August 1992 (See = links))

Abb. 30 zeigt ein typisches Stechkastenprofil aus dieser Beprobung. Es wurde nahe der Meßsonde M2 in der Mitte des Buhnenfeldes entnommen. Erkennbar ist die horizontale Laminarschichtung, die sich über die gesamte Tiefe des Profils erstreckt. Das Profil stellt ein Abbild des Spülvorganges dar, d.h., daß die sichtbaren Strukturen aller Wahrscheinlichkeit nach während des Aufspülens entstanden sind. Durch die Niveauabnahme der Geländeoberkante werden auch tiefere Schichten des Spülkörpers sichtbar.

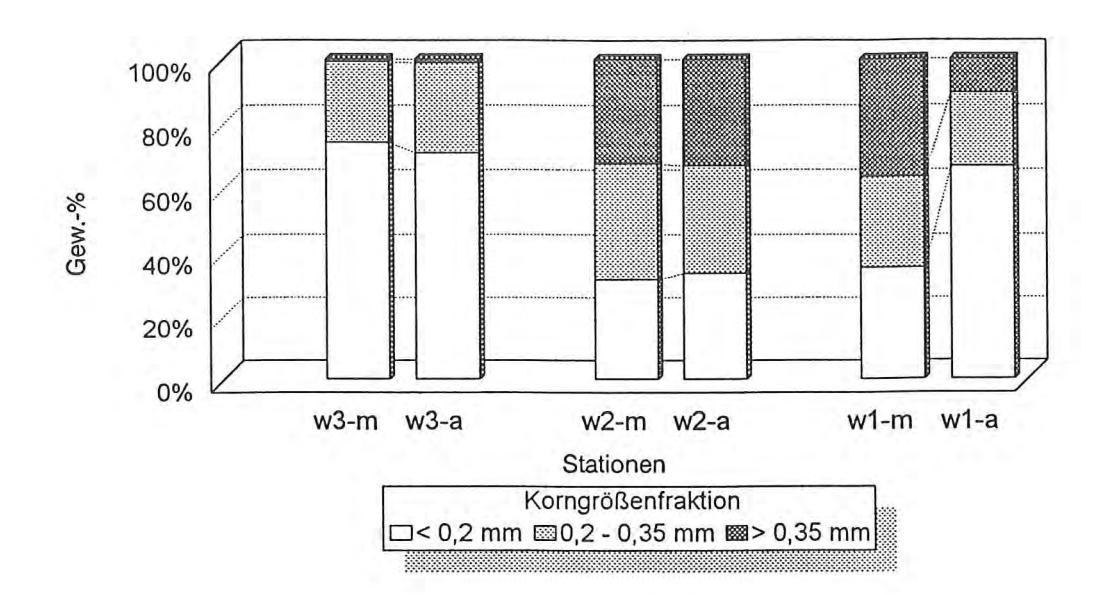
Abb. 31 Sedimentzusammensetzung im westlichen Bereich des Buhnenfeldes D1 - E1 über eine Tide in der mobilisierten Bodenschicht (m = morgens a= abends)

Ein Vergleich der sedimentologischen Zusammensetzung der von der Umlagerung betroffenen Oberflächenproben, die vor und nach dem Tideereignis am Strand entnommen wurden, erfolgt in den Abb. 31 bis 34. Der Beprobungspunkt W3 wurde während des Hochwassers nicht überspült und durfte somit auch keine erkennbaren Unterschiede in der Sedimentzusammensetzung zeigen. Die geringen Differenzen sind auf die natürliche Sedimentvariabilität sowie Aufbereitungs- und Analytikfehler zurückzuführen. Bei W1 zeigt sich eine Verfeinerung des Sedimentes in der mobilisierten Sedimentzone, die allerdings nur bei ca. 1 cm lag. Die Bewertung solcher Umlagerungen ist mit Vorsicht vorzunehmen, da hier im Bereich der Meßgenauigkeit gearbeitet wird.

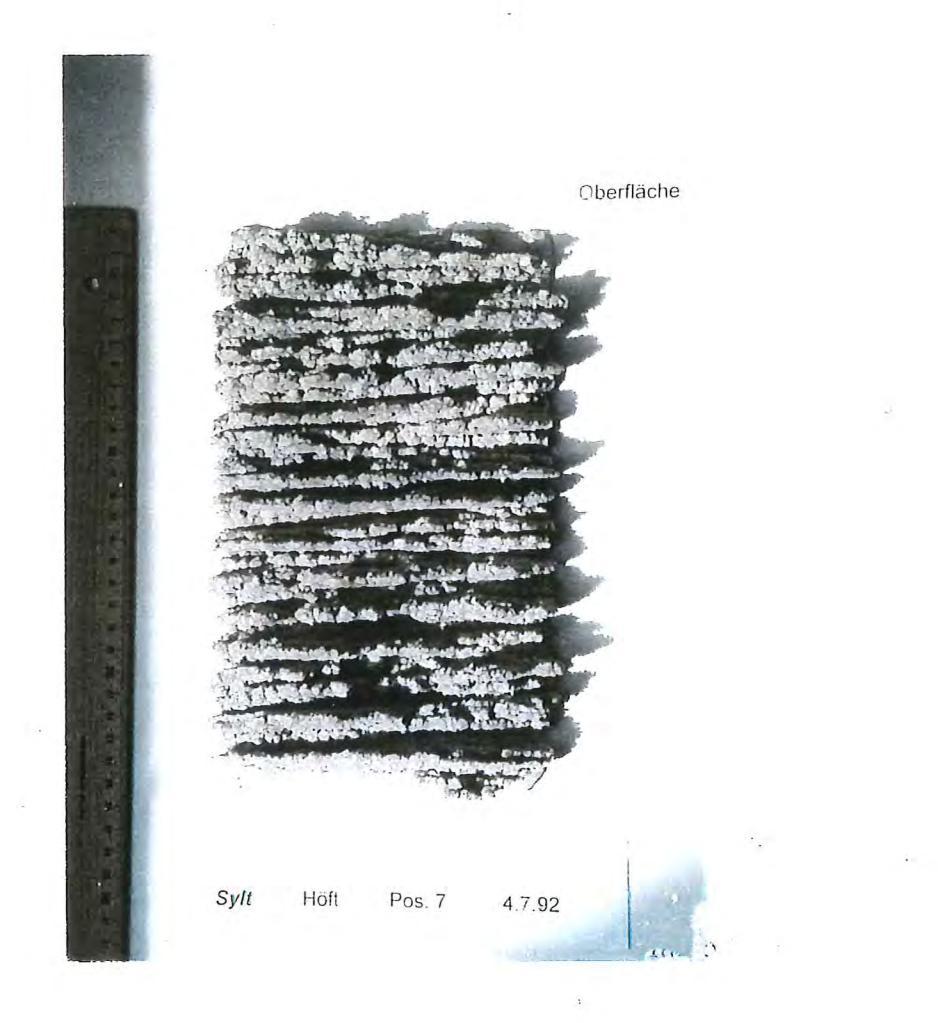
Abb. 37 Reliefguß einer Stechkastenprobe aus dem Aufspülbereich Kampen-Nord, Sylt (See = links)

Eine Begutachtung des Aufspülkörpers einige Monate später zeigte eine Annäherung des Aufspülprofils an die natürlichen Gegebenheiten in diesem Küstenabschnitt. Das Spülmaterial war fortschreitend durch den marinen Einfluß ein- und umgearbeitet worden, und zeigte in seiner Strukturausbildung eine zunehmende Vielfalt der auftretenden Formen. Neben Laminarschichtung waren Rippel- und Schrägschichtungen erkennbar, getrennt durch ausgeprägte Diskordanzen. Das anstehende Sediment hatte sich vermutlich durch Selektionsprozesse leicht vergröbert.

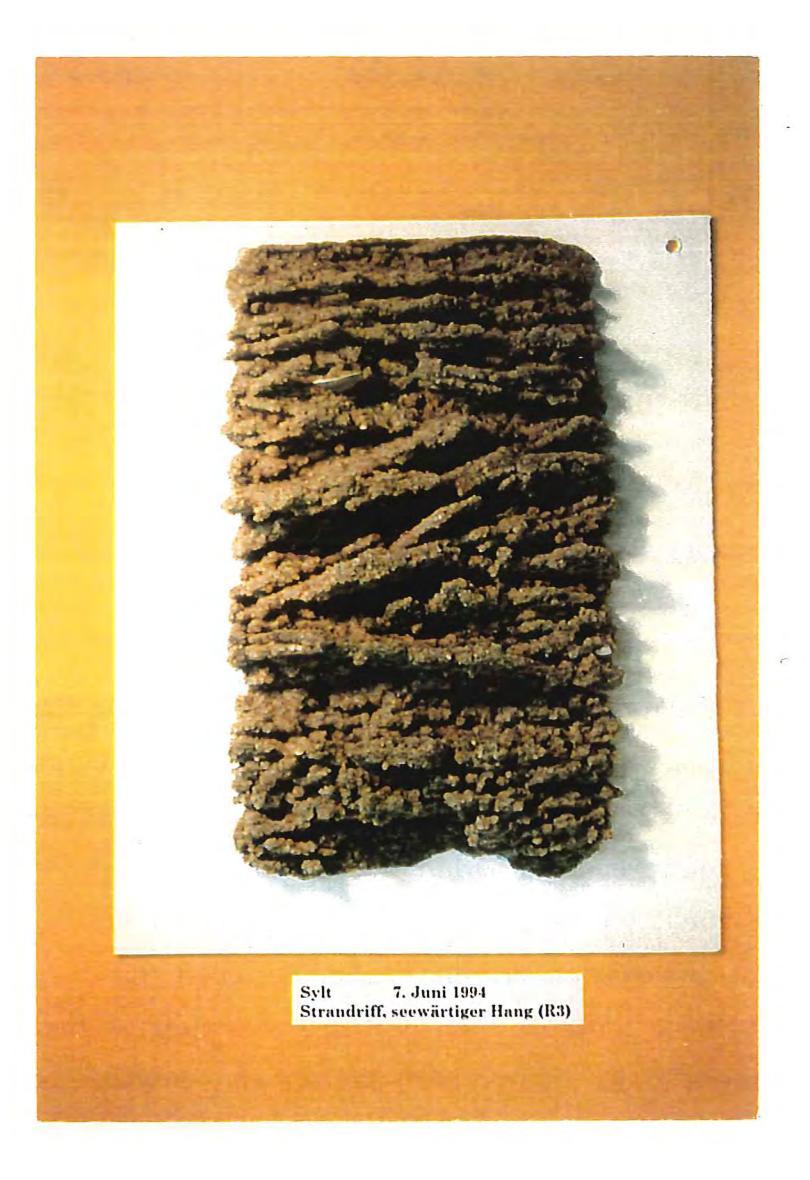
Abb. 38 Reliefguß einer Stechkastenprobe; Strandbereich Rantum, Sylt (See = links)

Der Nasse Strand wurde im Untersuchungsgebiet von einer Rinne geteilt. Im Profil zeigte eine am seeseitigen Hang der Rinne entnommene Probe beispielhaft die Ausbildung von Rippelstrukturen, Riffstirnschichten und schräggeschichteten Sanden. Sie dokumentierten die Verlagerung der Rinne über einen längeren Zeitraum.

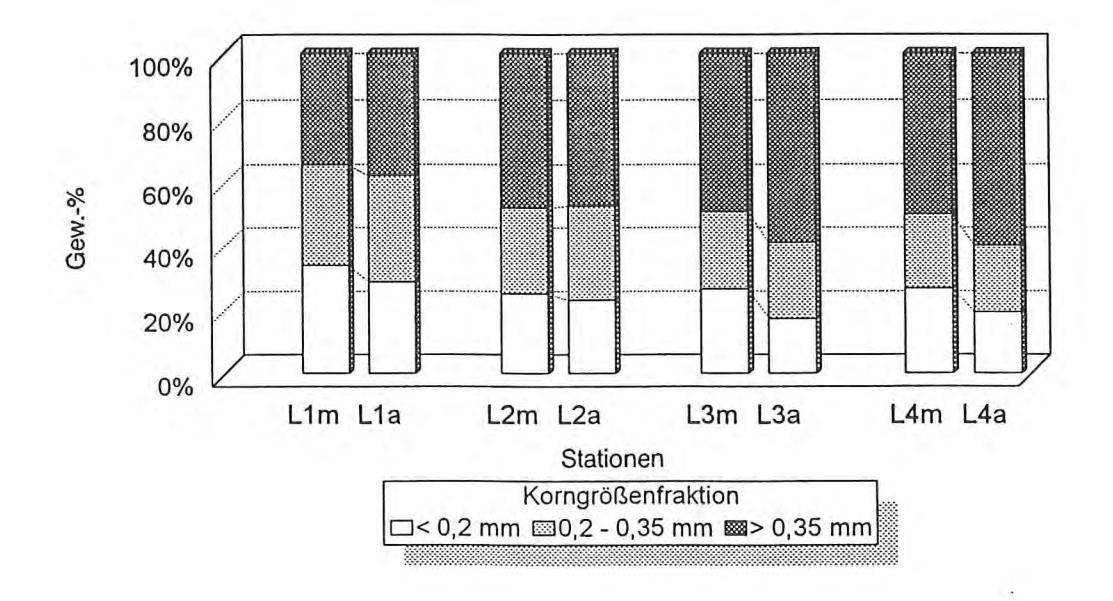
Abb. 45 Veränderung der Sedimentzusammensetzung bis 5 cm Tiefe (Küstennormalprofil)

Im küstennormalen Profil L1 bis L4 ist deutlich eine Abnahme der Korngrößenfraktion < 0,2 mm bei gleichzeitiger Zunahme der gröberen Fraktion > 0,35 mm erkennbar. Der Anteil 0,2 bis 0,35 mm blieb fast unverändert. Das küstenparallele Profil Q1 bis Q4 zeigt eine ähnliche Tendenz. Die Ausnahme bilden die Stationen Q2 und Q3. Der Feinanteil < 0,2 mm nimmt auf Kosten der Grobfraktion > 0,35 mm zu. Ein Feinsandschleier könnte sich in diesem Bereich des Strandes über die Beprobungsstationen gelegt haben. Die ruhigen hydrodynamischen Randbedingungen am Untersuchungstag führten somit offensichtlich zu einem Transport der Korngrößenfraktionen bis 0,2 mm.

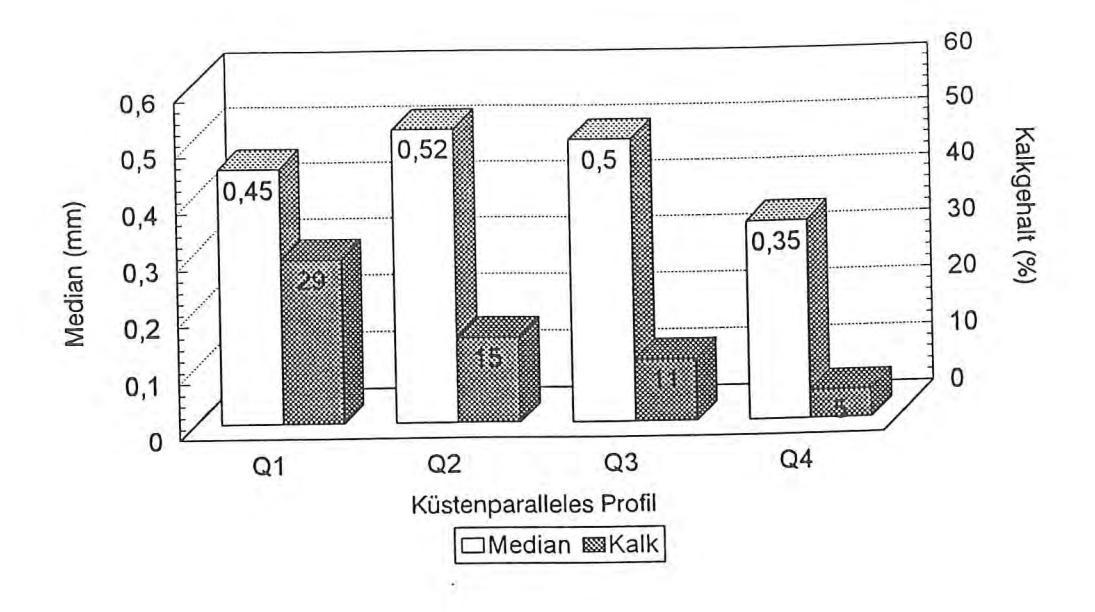
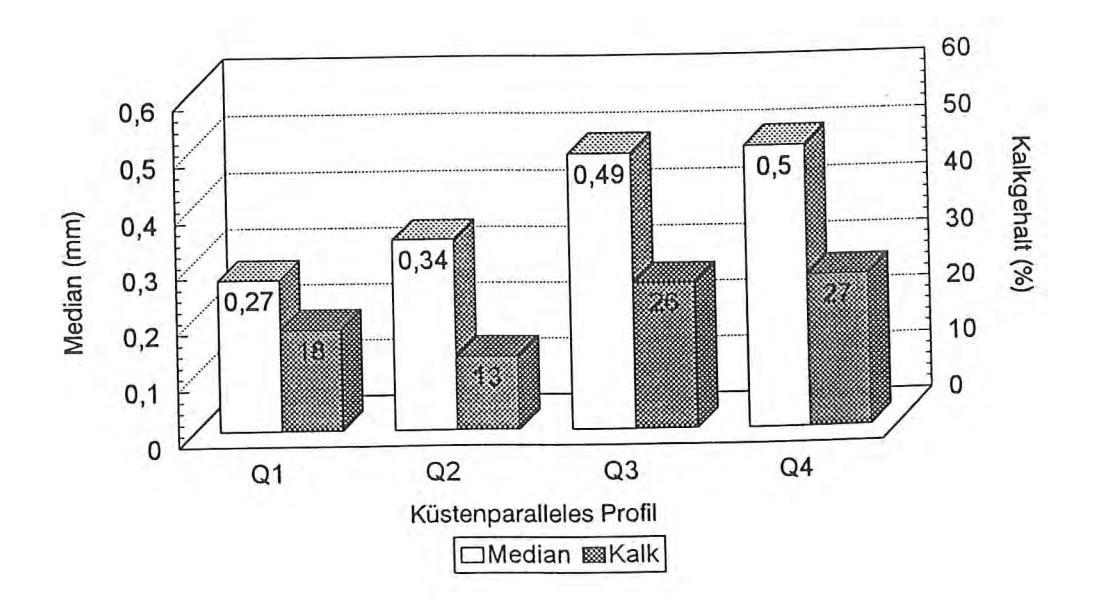
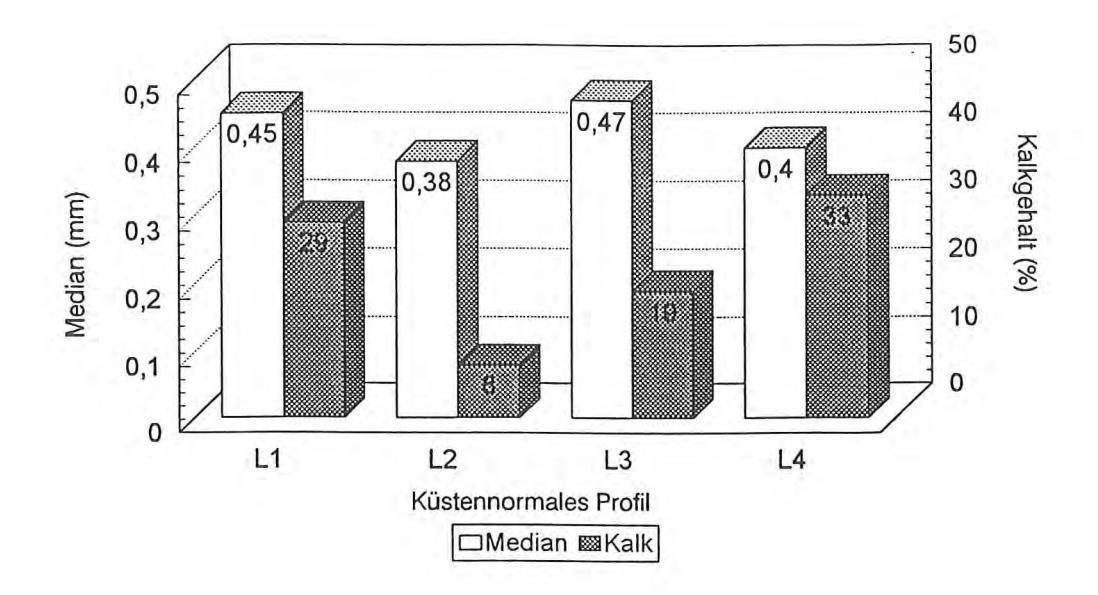
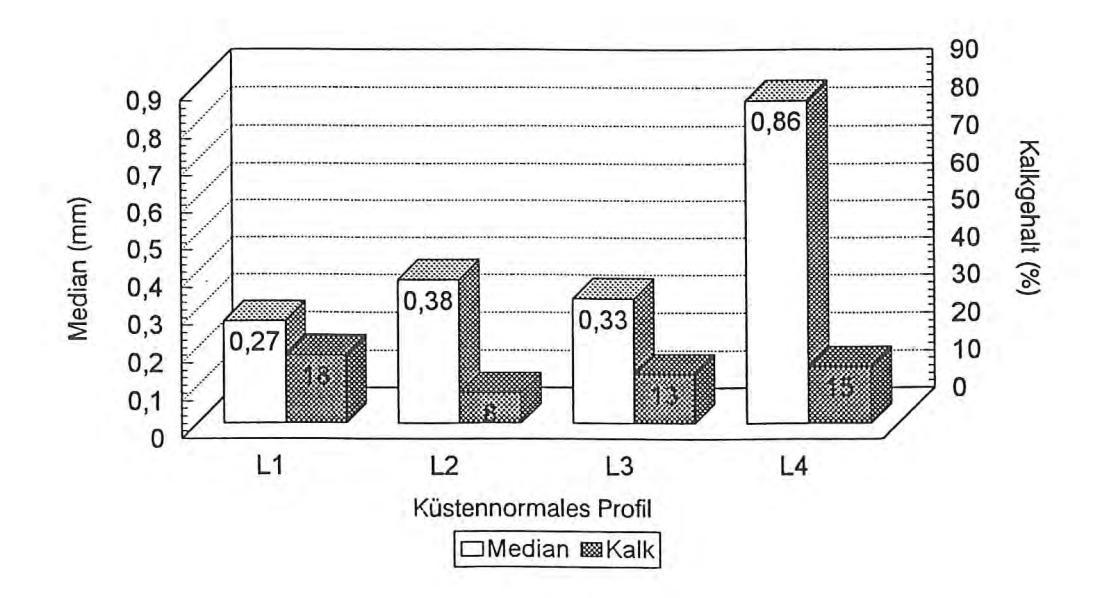
In den Abb. 51 bis 54 ist der Medianwert (d50) und der Kalkgehalt jeweils am Morgen und Abend im küstennormalen und küstenparallelen Profil dargestellt. Der vermutete Zusammenhang zwischen Medianwert und Kalkgehalt konnte nicht eindeutig nachgewiesen werden. Es war davon ausgegangen worden, daß infolge von größerem Schillund Schillbruchanteil, dargestellt durch den Kalkgehalt, auch die mittlere Korngröße d50 ansteigen muß. Dies ist zwar bei fast allen Stationen der Fall wenn man die Werte vor und nach der Tide in Beziehung setzt. Die Schwankungsbreite der Werte untereinander ist aber so groß, daß eine eindeutige Zuordnung nicht gerechtfertigt erscheint.
