Instandsetzungsmaßnahmen an der Delme

- **Km 0-0,5** beidseitig der Delme (nahe der Ochtummündung bei km 20,750 der Ochtum)
- **Ausführungszeit:** nach Bedarf
- **Ansprechpartner:** WSA Weser-Jade-Nordsee, Bremen Abz1: friedrich.hauptmann@wsv.bund.de
- **Bauweise:** Böschungssicherung eines scharliegenden Deichs durch Steinschüttung-Fußsicherung und darauf aufbauender Weidenspreitlagen mit Weidensteckhölzern
- Weidenruten konnten aus Weidenbeständen der Böschungsoberkante gewonnen werden und direkt als Lebend-Baumaßnahme eingebaut werden
- Unterhaltungsverpflichtung stammt aus dem 8m-Ausbau der Weser (keine WSV Gewässer)

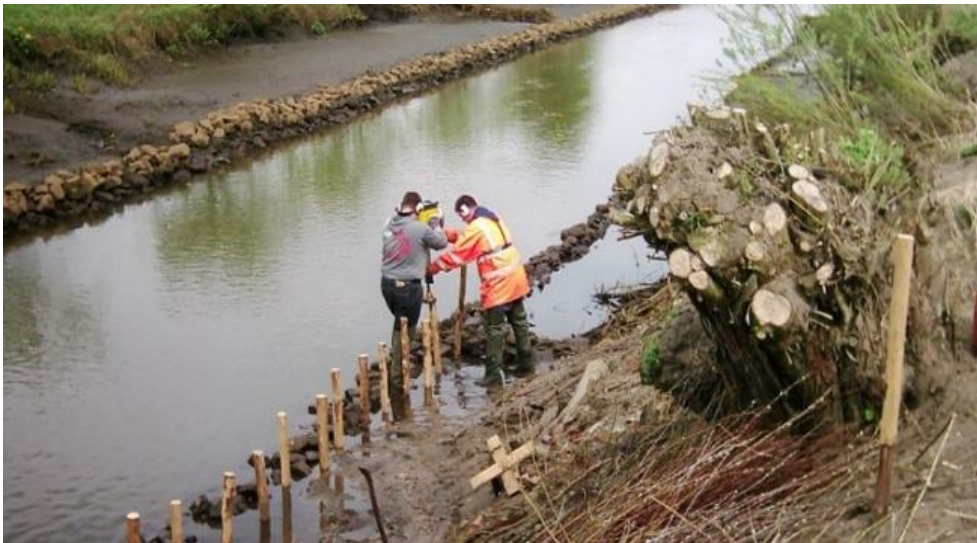
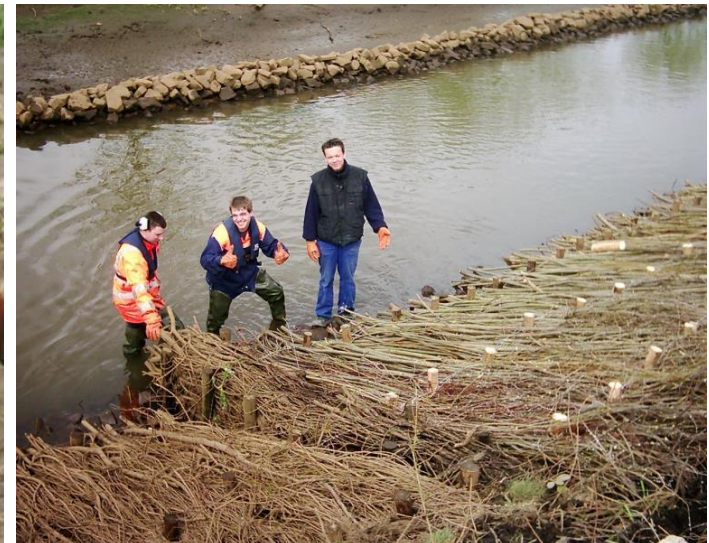
Bremen Abz.1

Parallelwerk zur Böschungssicherung. Das Deckwerk besteht aus einer Fußsicherung aus Steinschüttung und Querwerk aus Wasserbausteinen sowie einer darauf aufbauenden Weidenspreitlage mit Totholz-Weidensteckhölzern.
