# Vegetations- und Steinkammermatten am Lühedeich

- **Km 8,345-8,7** auf 300 m entlang des Deiches der Lühe zwischen Hafen und Straßenbrücke in Steinkirchen
- **Ausführungszeit:** Frühjahr 2012
- **Ansprechpartner:** Abz. Stade: caroline.feldmann@wsv.bund.de

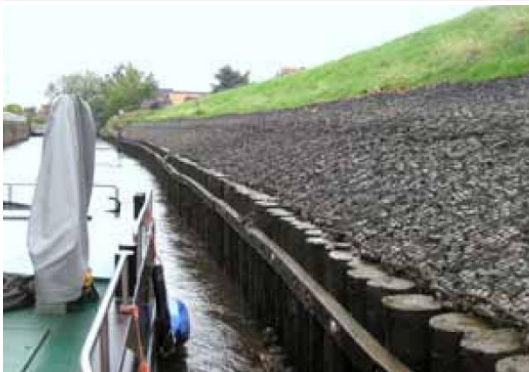
Von links nach rechts: Eingebaute Pfahlwandsicherung, gelieferte und zur Bewässerung ausgerollte Gräsermatten.

- Abschnittsweise wurden Pfahlwände als Böschungfußsicherung eingebaut (Kiefernpfähle).
- Die steile 1:2 Böschung wurde mit Steinkammermatten gesichert, deren Einsatz sich bewährt hat.
