Deichbau und Deichpflege auf biologischer Grundlage

Von Erich Wohlenberg

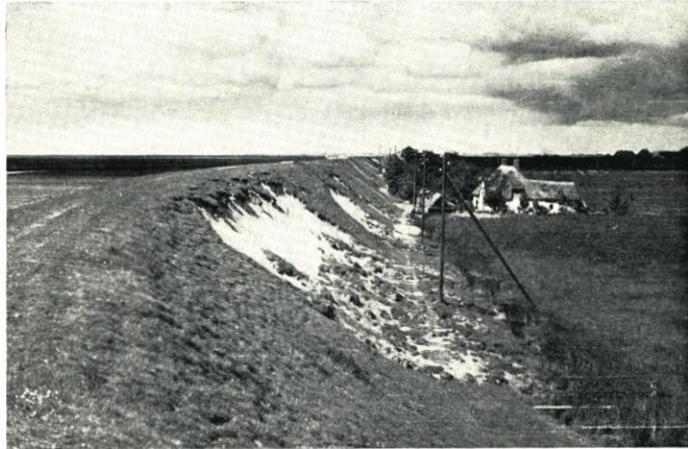
Abb. 1.
Deichrutschungen ohne Sturmflut. An einem alten Seedeich der Eidermündung fanden an der nach Norden gerichteten Innenböschung infolge zu großer Steilheit und anderer Ursachen (vgl. Text) umfangreiche, die Standsicherheit des Deiches gefährdende Rutschungen statt
März 1936. Aufn. E. WOHLBERG

Die nähere Untersuchung ergab folgende Befunde:

1. der Deich bestand aus schwerem Klei,
2. die Innenböschung hatte eine Neigung von etwa 1 zu 1,5 oder weniger,
3. die Böschung war nach Norden gerichtet,
4. die Gräser waren lang- und horstwüchsig,
5. das Untergras war ersetzt durch eine geschlossene, bis zu zehn Zentimeter mächtige Moosvegetation,
6. wegen der Steilheit der Böschung war eine Beweidung ausgeschlossen, so daß Verbiß und Vertritt unterblieben, und
7. wegen der Exposition nach Norden und der windarmen Lee-Lage blieb der obere Bodenhorizont bis zu etwa 30 cm Tiefe während des größeren Teiles des Jahres wasserreich bis wasserübersättigt.

Die durch die oben angeführten Umstände bewirkte Wasserübersättigung hatte auf der einen Seite das Bodengefüge gestört und auf der andern die böschunghaltende Kraft der Pflanzendecke überfordert. So führte das eingetretene Mißverhältnis in der Bodenfeuchte zur zunächst nicht erkennbaren Instabilität und schließlich zum Hinabrutschen der Böschung.

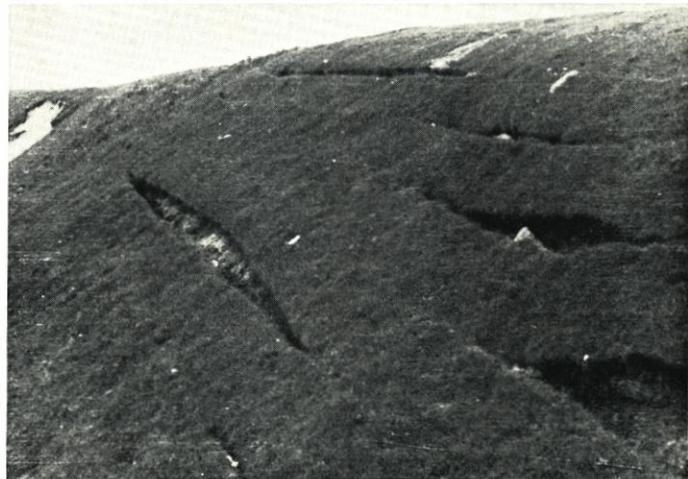
Abb. 2.
Die Innenböschung (wie Abb. 1) nach der Wiederherstellung des Profils und nach dem Andecken mit Rasensoden. Die Steilheit der Böschung läßt die Sicherung selbst durch Besodung nicht zu
Juni 1936. Aufn. E. WOHLBERG

Die im darauffolgenden Sommer vorgenommene Ausbesserung dieser Böschungsschäden hatte noch immer mit den gleichen Instabilitätseigenschaften zu kämpfen. Um möglichst sicher zu gehen, wurde die wieder aufgefüllte und profilierte Innenböschung nicht angesät, sondern besodet. Die Abbildung 2 läßt erkennen, daß die frühere Instabilität an den ehemaligen Rutschstellen nicht überwunden war, denn die frisch angedeckten, mit dem Untergrund natürlich noch nicht fest verwachsenen Sodenbahnen klappten infolge erneuter Abscherung des Füllbodens noch im Juni weit auseinander.

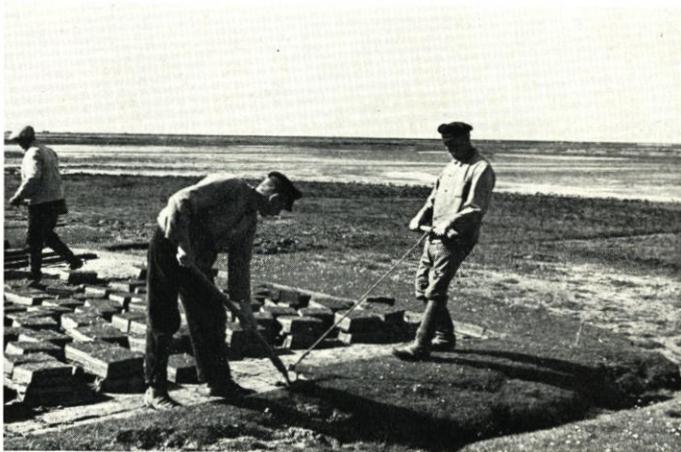
Abb. 3.
Das Schneiden der Vorland-
soden im Festucetum rubrae
litoralis. Im Hintergrund das
Watt während der Ebbe
Mai 1937. Aufn. E. WOHLBERG

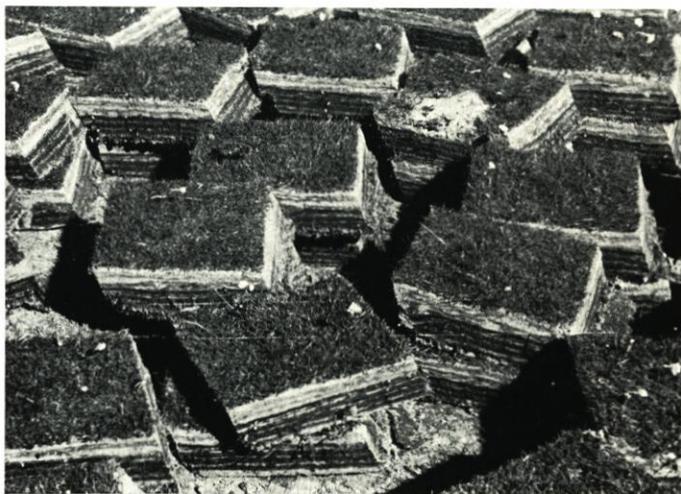
Abb. 4.
Nahaufnahme von exakt ge-
schnittenen Vorlandsoden der
Rotschwengel-Gesellschaft. Tep-
pichartig geschorene Narbe mit
biogen durchwachsenen Sturm-
flutschichten bilden die Qua-
litätsmerkmale dieses Bau-
stoffes. Man beachte den
Schrägschnitt, der die Vor-
bedingung für die seitliche
Bewurzelung der Soden unter-
einander schafft
Mai 1937. Aufn. E. WOHLBERG

Dieser geschichtete Aufbau der Sode ist von grundlegender Bedeutung für die Güte, d. h. für die bautechnische Qualität der Sode. Eine solche Sode ist von unten bis oben durchwurzelt. Die aufeinanderfolgenden Vegetationshorizonte stehen miteinander im ungestörten biogenen Verband. Die dichte Durchwurzlung des gesamten Profils und somit auch die der geschnittenen Sode ist endlos. An keiner Schichtebene vermag man das Profil horizontal zu trennen (Abb. 4 und 6). Zu der senkrechten Durchwurzlung kommt die horizontale. Entfernt man etwa durch einen mechanischen Spülvorgang alle tonigen und feinsandigen Bestandteile, so verbleibt ein dichtes, fest zusammenhängendes Netzwerk von Pflanzenwurzeln. Hierauf beruht der vom praktischen Deichbau geforderte hohe Bauwert der Sode; wir sprechen vom biotechnischen Bauwert. Die Skala „Bauwert“ ist in erster Linie vom Herkunftsstandort, das heißt von der ursprünglichen Pflanzendecke abhängig. So hat z. B. die *Puccinellia*-Sode (Andel) einen weit geringeren Bauwert als etwa die *Festuca*-Sode (Salzrotschwingel).

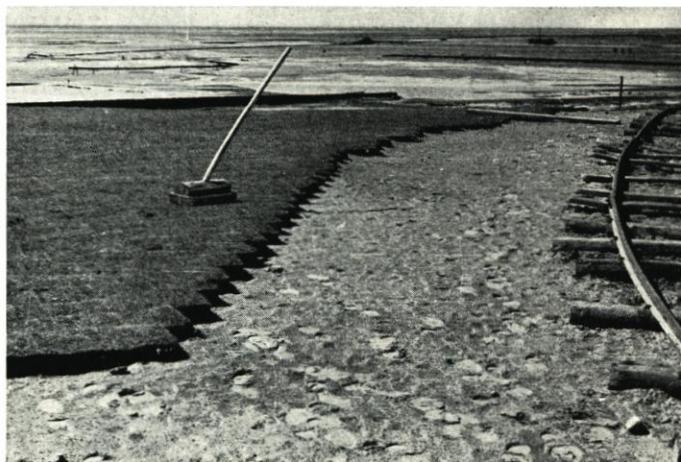
Abb. 5.
Die neu profilierte Deich-
böschung wird mit Soden an-
gedeckt. Im Hintergrund das
Wattenmeer der Meldorfer
Bucht
Juni 1936. Aufn. E. WOHLBERG

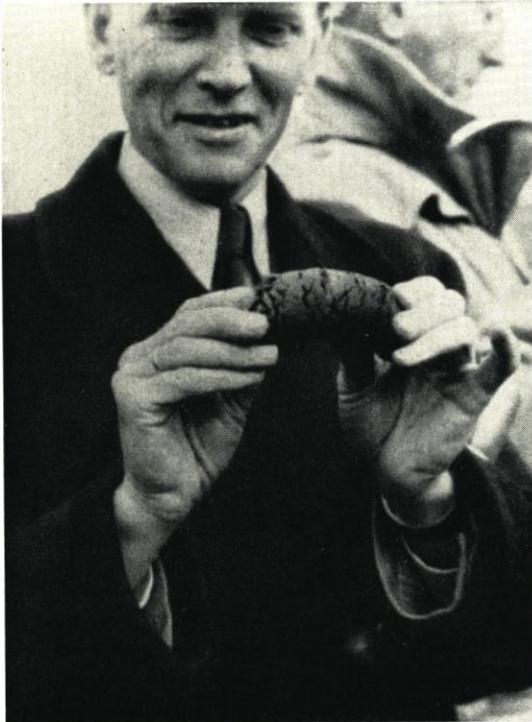
Abb. 6.
Der biotechnische Sodentest an Ort und Stelle am Seedeich an einem mit der speziellen Soden-Sonde gewonnenen Sodenkern. Das auf dem Bild gezeigte Biegen des Kernes demonstriert das formbeständige Verhalten als Merkmal der Güte der untersuchten Sode

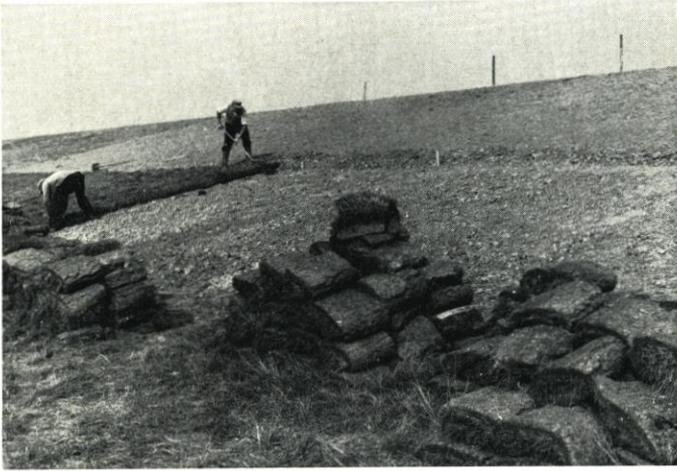
Abb. 7.
Ein Depot von angefahrenen
Rollsoden an der Verwen-
dungsstelle der mittleren
Deichböschung
Juni 1965. Aufn. E. WOHLBERG

Vorteile, daß auf die Rollsoedentechnik schlechthin nicht verzichtet werden kann (Abb. 7 und 8). Statt der importierten Rollsoden auf Torfsubstrat empfahl der Verfasser im Rahmen seiner biologischen Aufgaben an der Küste die Gewinnung von Rollsoden von Grünlandparzellen innerhalb der bedachten Marsch. Es zeigte sich jedoch, daß die Empfehlung „Grünlandparzellen“ nicht genügte. So wurde zum Beispiel festgestellt, daß an verschiedenen Stellen der Küste Rollsoden angedeckt wurden, die zwar von Weiden gewonnen worden waren, aber nicht von Dauerweiden. Die Gräseranalyse und die Nachprüfung am Gewinnungsort zeigten, daß diese Rollsoden von Wechselweiden geschält worden waren. Die Wechselweide aber enthält eine Reihe Grasarten, die zur Horstwüchsigkeit neigen und vor allem keine geschlossene

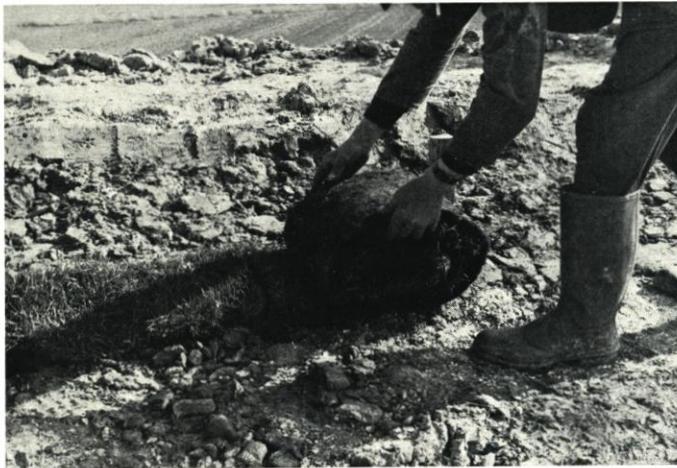
Abb. 8.
Das Ausrollen der Rollsoden
in meterlangen Bändern auf
der zu sichernden und zu be-
grünenden Deichböschung
Juni 1965. Aufn. E. WOHLBERG

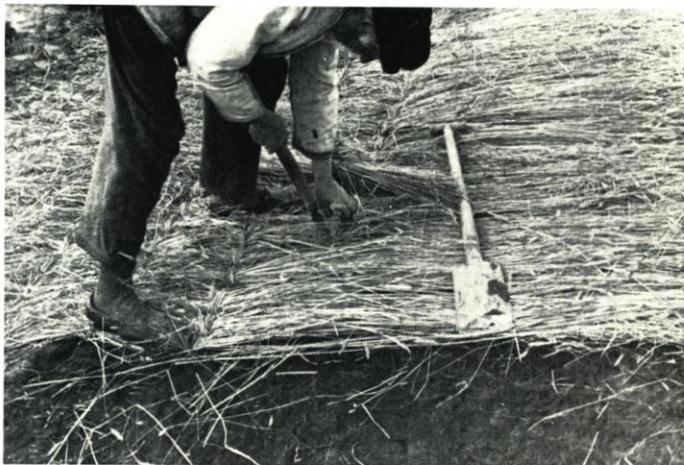
Abb. 9

Die besonders gefährdete untere Außenberme wird alljährlich durch eine „aufgenähte“ (bestickte) Spreitlage aus Stroh in ihrer Abwehrkraft gegen Wellenangriff verstärkt. Die Strohkrampen werden mit der metallenen stumpfen Schneide des Nähstockes (Stickeisen) durch den Sodenkörper in den Untergrund gedrückt

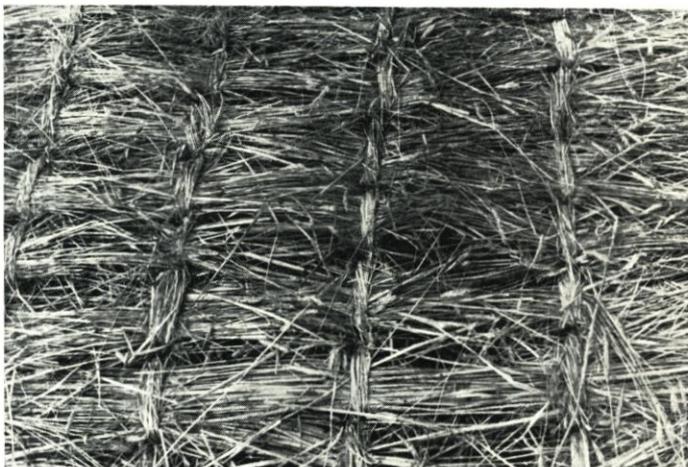
Abb. 10.

Eine ordnungsmäßig mit Stroh bestickte Deichberme. Der Einstich des Stickeisens erfolgt etwa alle 15 cm, der Abstand der Krampenreihen liegt durchweg bei 25 cm

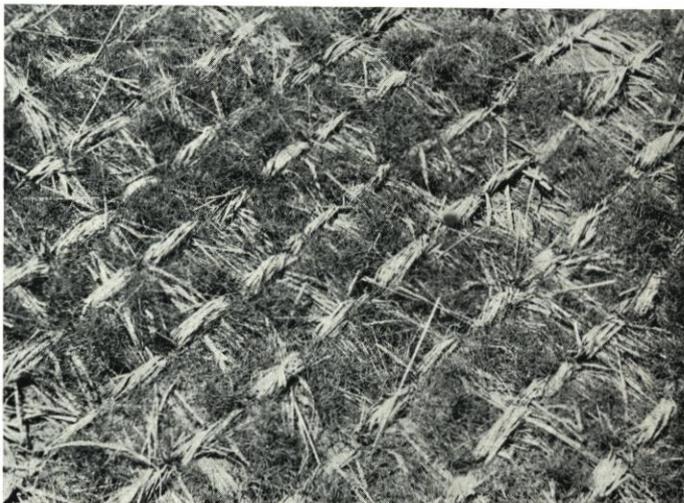
Abb. 11.

Die Strohbestickung wird durch das Hindurchwachsen der Sodenvegetation als organischer Bestandteil in die lebendige Narbe der Deichberme einbezogen. Der biogene Vorgang macht eine Wiederholung der Bestickung überflüssig

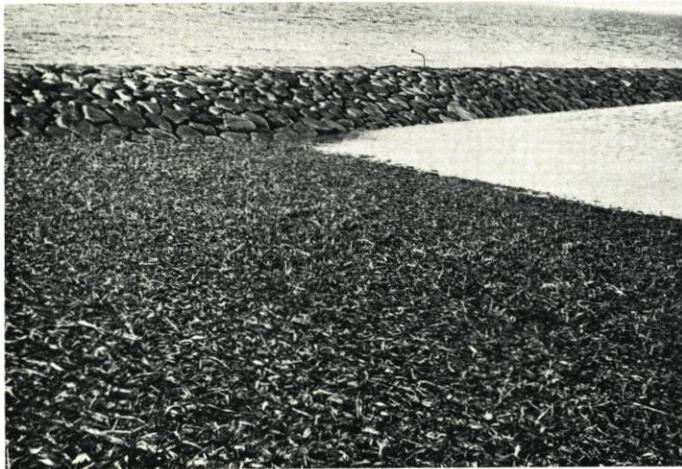
Abb. 12.
Mit Reth bestickte untere Außenberme der Insel Pellworm. Hier verwendet man das in den Gräben und den alten Deichpütten (Erdentnahme) wachsende Schilf (Reth, *Phragmites*)
Dez. 1941. Aufn. E. WOHLBERG

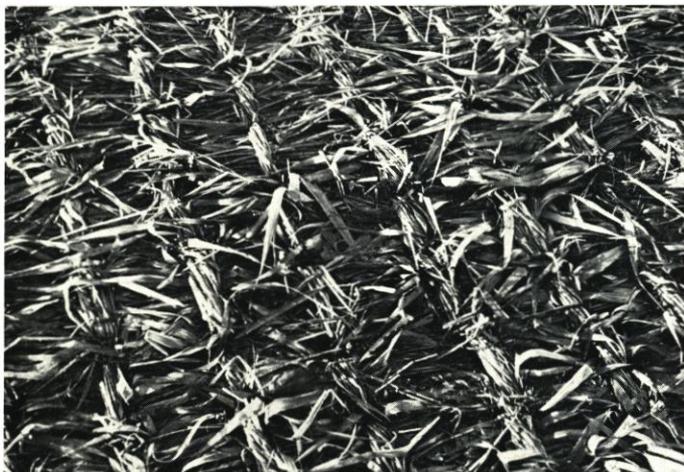
Abb. 13.
Nahaufnahme von der mit Reth bestickten Außenberme. Die Blattmasse vom Schilf ist so groß und so dicht gelagert, daß die darunter liegende Sodenvegetation zum Absterben verurteilt ist
Dez. 1941. Aufn. E. WOHLBERG

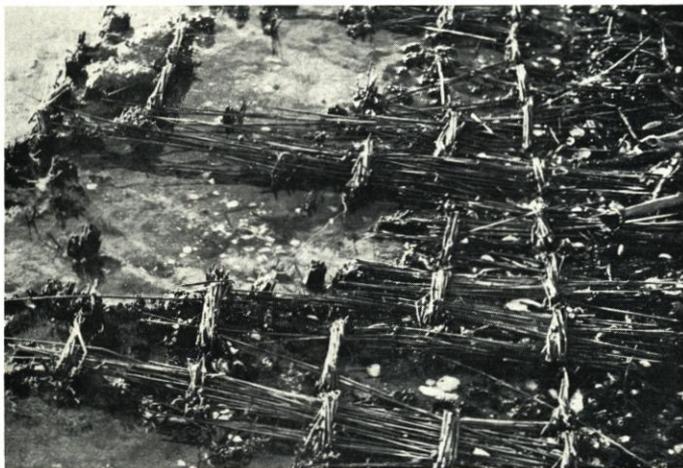
Abb. 14.
Die allzu starre, ihrer Blattspreiten durch Erosionswirkung entblößte Rethlage unterliegt schnell der Auflösung. Eine Regeneration der ursprünglich geschützten Sodenvegetation ist nicht möglich, daher keine biogene Einverleibung in den zu schützenden Standort
Dez. 1941. Aufn. E. WOHLBERG

nicht zur wünschenswerten biogenen Verzahnung. Die Bestickung mit Reth erschöpft sich somit in einer nur physikalisch zu wertenden und zeitlich sehr begrenzten Schutzwirkung (Abb. 14). Der Bestickungsvorgang bedarf zur Aufrechterhaltung des Deichschutzes ständig der Wiederholung. Zu welchem Grad der Mißhandlung der Deichsubstanz diese Methode schließlich führen kann, zeigt die Abbildung 15. Hier hat die Bestickungsmethode ihre Grenzen bereits überschritten und sollte durch widerstandsfähigere, von der Tradition befreite Schutzmaßnahmen abgelöst werden.

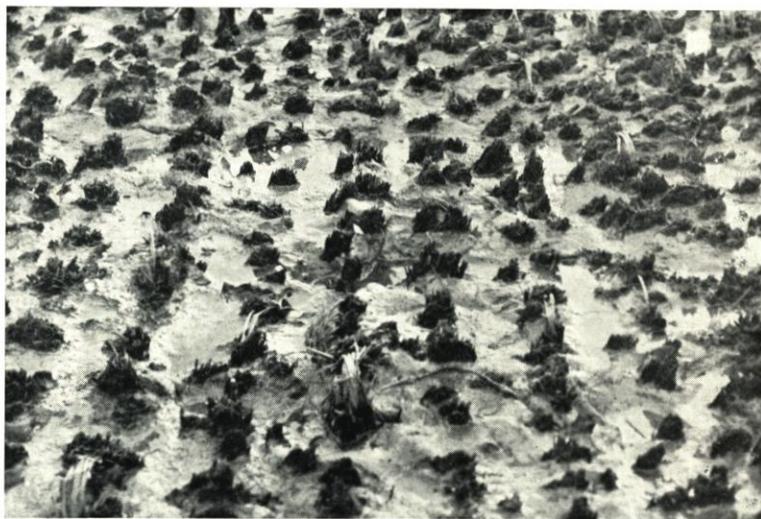
Abb. 15.
Durch Wellenerosion
zerstörte Bestickung an
der unteren Deichberme.
Die an manchen Deichen
bis zu zweimal im
Jahr wiederholte Bestickung
führt schließlich zu einer Mißhandlung
des Bodengefüges und damit zu einer
Gefährdung des Deichkörpers
Okt. 1935.
Aufn. E. WOHLBERG

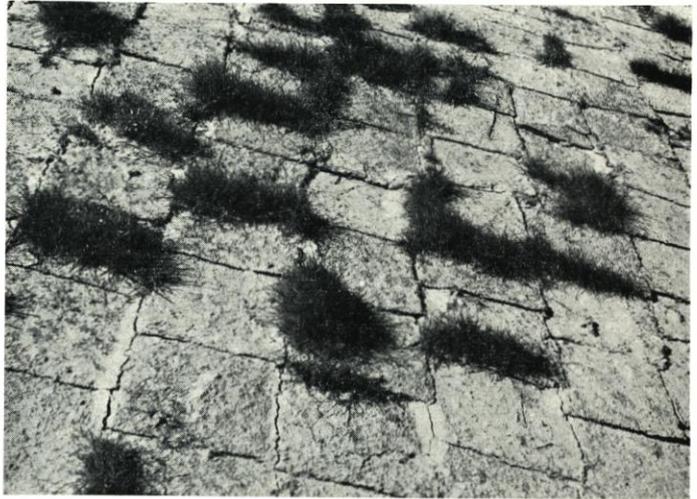
Der biotechnische Bauwert
solcher Soden ist hoch
problematisch

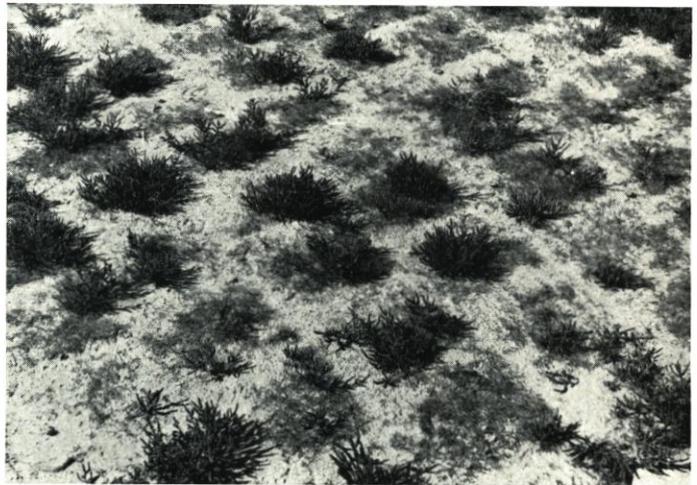
Abb. 17.
Hier zeigt sich sehr schwach
die beginnende Regeneration
der durch zu lange währende
Lagerung geschädigten Soden.
Infolge des hohen Salzgehaltes
kommt es nicht zur wünschens-
werten Begrünung durch ein-
wandernde Süßgräser, son-
dern die salzbedürftigen Sali-
cornien siedeln sich auf dem
„offenen“ Standort an
Okt. 1939. Aufn. E. WOHLBERG

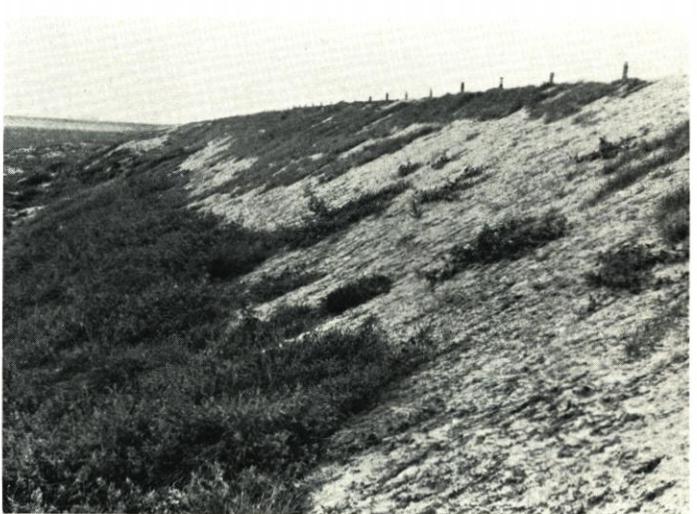
Abb. 18.
Aus der mit „überständigen“
Soden gedeckten neuen Deich-
böschung ist ein Ruderal-
Standort mit einer üppigen
Melden-Vegetation geworden.
Nach ihrer Entfernung erfolgte
eine Neuansaat mit standort-
gerechten Gräsern

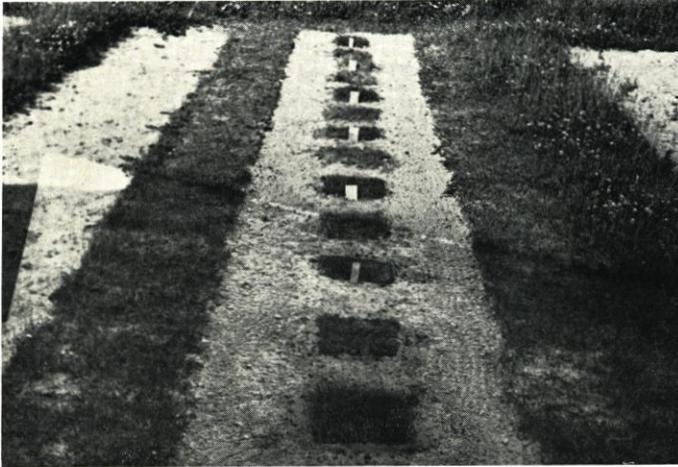
Abb. 19.
Der erste Soden-Versuchsgarten. Hier sind Rasensoden aus biologisch verschiedenen Zonen des Vorlandes (verschiedene Gräserzusammensetzung) in ein neutrales, der Region des marin beeinflussten Vorlandes entrücktes Beet verpflanzt worden, um die weiteren biologischen Veränderungen zu testen
Juni 1937. Aufn. E. WOHLBERG

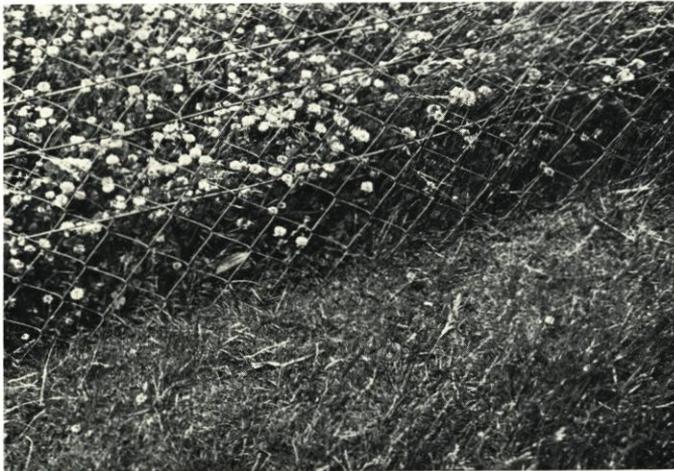
Abb. 20.
Deichböschung aus gleichem Ausgangs-Substrat, im Vordergrund beweidet, hinter dem Maschendraht unbeweidet, läßt die Bedeutung einer intensiven Beweidung durch Schafe für die Narbenbildung erkennen
Juni 1937. Aufn. E. WOHLBERG

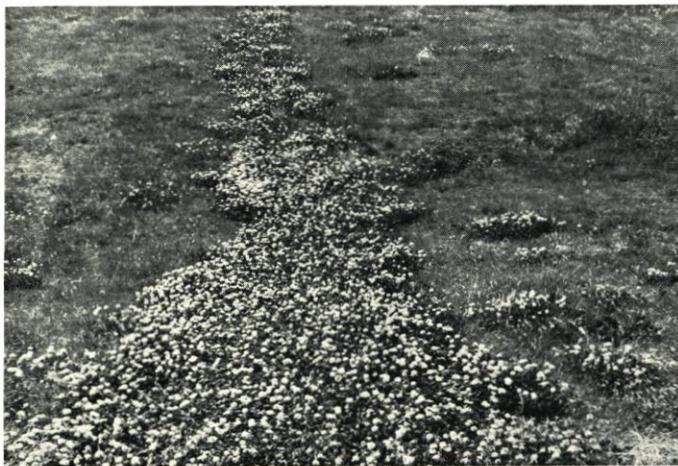
Abb. 21.
Nachträgliche Einsaat von Weißklee (*Trifolium repens*) in einem Streifen von der obersten Deichböschung (vorn) bis zum Deichfuß (hinten) zeigt das Ausklingen des Weißklee gegen den Deichfuß. An dem unteren Abschnitt der Deichböschung bildet der Salzgehalt des Bodens eine biologische Grenze
Juni 1937. Aufn. E. WOHLBERG

Einen empfindlicheren Salzanzeiger stellt dagegen der Weißklee (*Trifolium repens*) dar. In dem erwähnten Versuchsfeld wurde u. a. ein etwa ein Meter breiter Streifen der gesamten Außenböschung des grünen Deiches ebenfalls von der Krone bis zum unteren auslaufenden Abschnitt der Böschung mit Weißklee nachgesät, d. h. in die bestehende Sodenv egetation eingesät. Die Abbildung 21 zeigt das Ergebnis: Die Kamera ist von der Deichkrone seewärts gerichtet und läßt im Hintergrund den unteren Bezirk der Böschung erkennen. Man erkennt deichabwärts deutlich die Abnahme an Zahl und Deckungsgrad bis zum Ausklingen der Kleepflanzen. Dort unten, wo das Deutsche Weidelgras (*Lolium perenne*) sich noch bestandsbildend behauptet, erliegt *Trifolium repens* bereits den witterungsbedingten Schwankungen in der Salinität des Bodens.

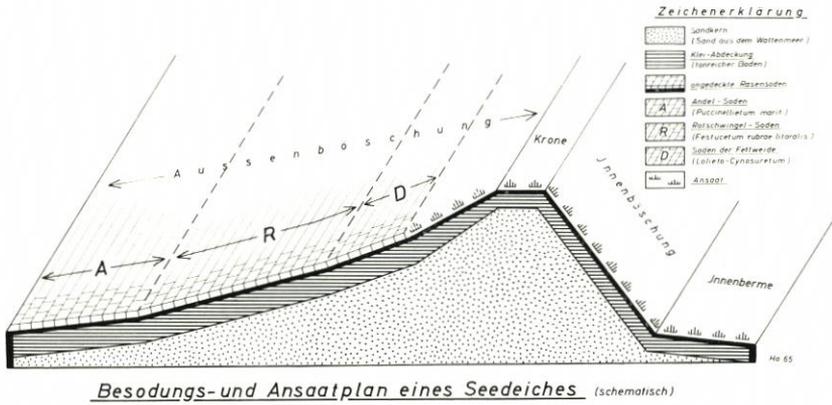
Abb. 22. Schema der Besodung und Ansaat eines modernen Seedeichs. Zuunterst, fast noch im Einflußbereich des Meeres, werden Andel-Soden (*Puccinellia maritima*) angedeckt, daran anschließend im mittleren Bereich der Böschung Rotschwinge-Soden (*Festuca rubra litoralis*), weiter oben als Abschluß der Besodungszone Süßgras-Soden (*Lolieto-Cynosuretum*). Daran anschließend anstelle von Besodung nur noch Ansaat mit standortgerechten Süßgräsern

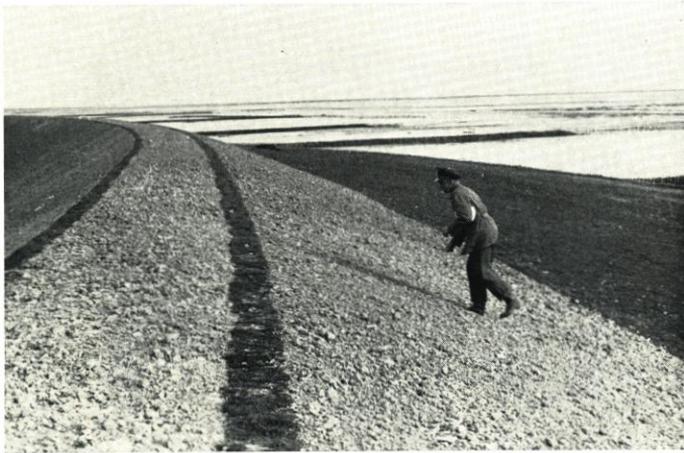
Abb. 23. Der oberste Abschnitt der Außenböschung des neuen Seedeichs, seine Krone und Innenböschung werden mit biologisch abgestimmten Grasgemischen angesät. Wegen der im Laufe des Tages regelmäßig zunehmenden Seewinde erfolgt die Ansaat von Hand in den frühen Morgenstunden. Die Deichkrone wird beiderseits durch Einfügung eines Sodenbandes gegen Formveränderungen bis zum Aufgehen der Ansaat abgesichert
Juli 1955. Aufn. E. WOHLBERG

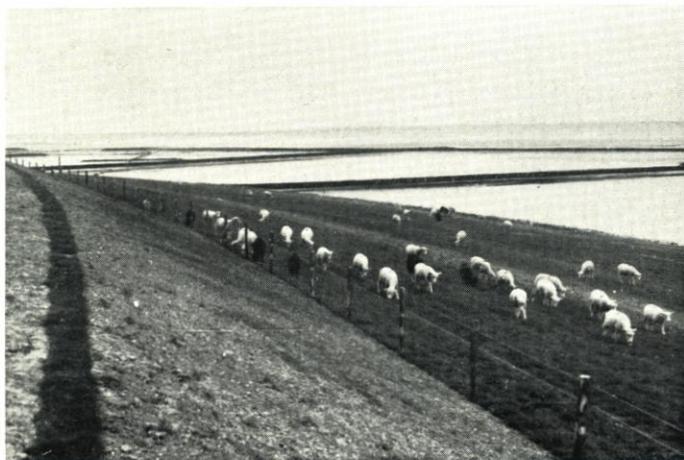
Abb. 24. Während der ersten zwei Monate nach der Einsaat müssen die weidenden Schafe vom angesäten Teil der Böschung (links) ferngehalten werden. Bis dahin steht ihnen zur Beweidung nur der besodete Teil der Deichböschung zur Verfügung. Rechts das Wattenmeer mit den Landgewinnungswerken vor dem neuen Deichfuß
Aug. 1955. Aufn. E. WOHLBERG

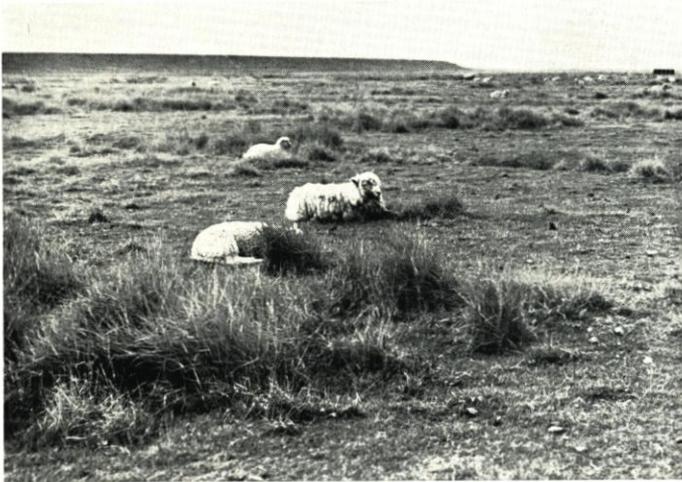
Abb. 25.

Ein für Beweidung und Soden-gewinnung nutzloses Vorland. Die Salzquecke (*Agropyrum litorale*) — von uns Küstenleuten „Hartgras“ genannt — ist ein lästiger Narben- und Futterschmarotzer (Bekämpfungsmaßnahmen siehe Text) Juni 1937. Aufn. E. WOHLBERG

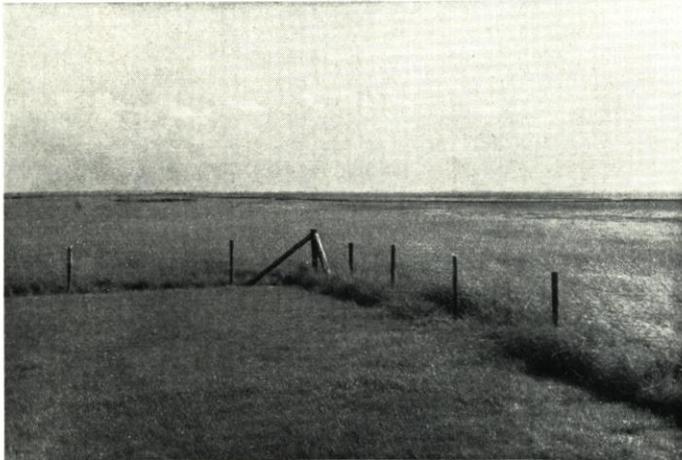
Abb. 26.

Gepflügte und von den Queckenrhizomen befreite Versuchsparzelle wurde zwecks Herstellung einer weidefähigen und gut benarbteten Oberfläche mit dem Salzrotschwengel (*Festuca rubra litoralis*) angesät. Hinter dem Maschendraht das wertlose Vorland mit fast reinem Bestand von *Agropyrum litorale* Juli 1953. Aufn. H. LAFREZ

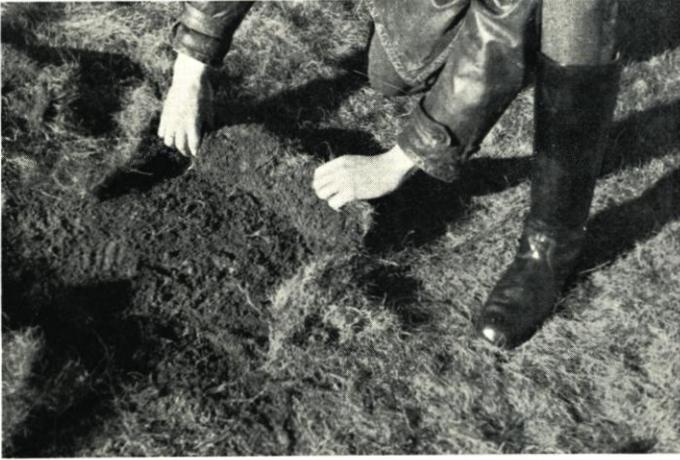
Abb. 27.
Hamburger Hallig.
An der seewärts abfallenden
Böschung der Warf konnte
man die Grasnarbe als Ganzes
wie eine tote Filzdecke vom
Untergrund abheben.
Die Larven des Rüsselkäfers
Phyllobius hatten den Wurzel-
hals der Gräser durchgenagt
(aus WOHLBERG 1948)
Okt. 1939. Aufn. E. WOHLBERG

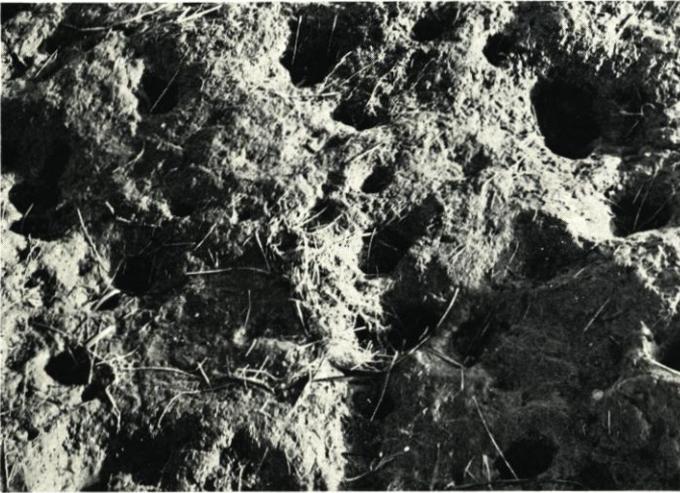
Abb. 28.
Deichböschung nach der Sturm-
flut vom Februar 1962. Die
Sturmflutwellen haben die
Grasnarbe zerstört und den
inneren, von Maulwürfen und
Mäusen durchlöchernten Deich-
kern freigelegt
Febr. 1962. Aufn. E. WOHLBERG

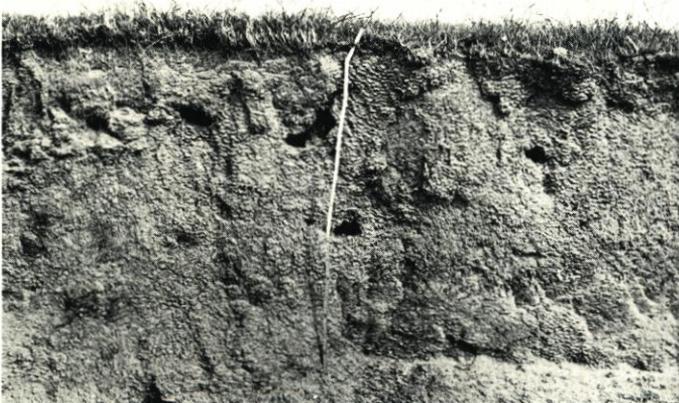
Abb. 29.
Zerstörter Deich bei Husum
nach der Sturmflut vom Fe-
bruar 1962.
Die Gänge des Maulwurfs —
sonst stets der unmittelbaren
Beobachtung entzogen —
wurden im Bereich der Durch-
bruchstelle an der senkrecht
abgestürzten Böschung noch in
einer Tiefe von über 100 cm
unter der Deichkrone ange-
troffen (vgl. Maßstab)
Febr. 1962. Aufn. E. WOHLBERG
