Der Dammbau zur Sicherung des Seedeiches an der Friedrichskoogspitze in Süderdithmarschen.

Von Wilhelm Röhrs.

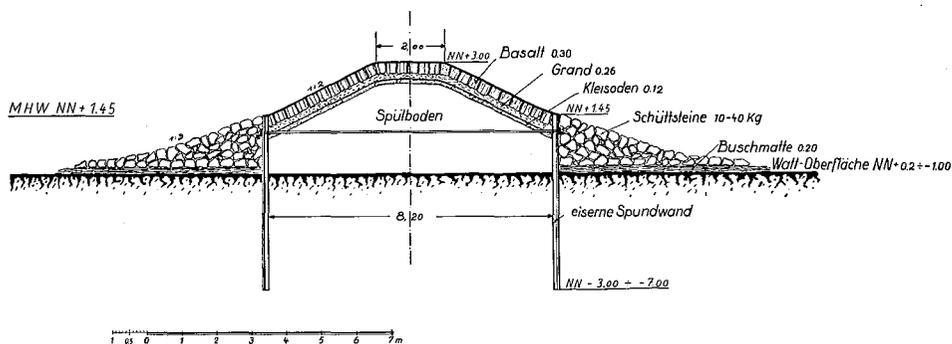
Normaler Dammquerschnitt.

Abb. 1. Querschnitt des Dammes auf dem Watt westlich des Altfelder Prieles.

Abbildung 1 zeigt den normalen Dammquerschnitt mit + 3,00 m NN Kronenhöhe. Die feste und dichte Grundlage bildet ein durchlaufender Kasten aus eisernen Spundwänden, die im Abstand von 8,20 m etwa zu $\frac{2}{3}$ ihrer Länge in den Wattboden gerammt sind und deren Oberkante auf Mittelhochwasser liegt. Zur größeren Sicherheit während der Bauausführung haben beide Spundwände streckenweise, in Form eiserner Querschotten im Abstand von durchweg 50 m, eine Verbindung durch Rundeisenanker und Querwände erhalten. Der Sandkern des Dammes, zwischen den Spundwänden im Spülverfahren durch Schwimmbagger eingebracht und dann im Trockenbetrieb

böschungsmäßig hochgearbeitet, ist zur Vermeidung von Bodenauswaschungen mit einer doppelten Lage Kleisoden abgedeckt. Darauf liegt eine 20 cm starke Schicht aus gesiebttem Pflasterkies von 30/80 mm Körnung als Bettung für das den seefesten Abschluß bildende schwere Pflaster aus 30 bis 35 cm langen Basaltsäulen. Dieses Basaltpflaster ist auf den Böschungen 1 : 2 geneigt und auf der 2 m breiten Dammkrone schwach gewölbt angelegt. Den weichen Uebergang der Pflasterböschungen zum Watt bilden zwei an die Spundwände gepackte, 1 : 3 abgeböschte Schüttsteinvorlagen aus geschlagenen Ostseefindlingen, die auf 25 bis 30 cm starken Faschinenmatten liegen. Von den Schüttsteinvorlagen ausgehend, verlaufen quer zur Dammachse in Abständen von 50 bis 500 m etwa 18 bis 20 stromabweisende Buhnen verschiedener Bauart, deren Aufgabe es ist, am Damm entlangziehende, schädliche Strömungen abzulenken, somit die Bildung von Längsrinnen zu verhindern und die Anlandung beiderseits des Bauwerkes zu fördern. Sie sind in Lage und Querschnitt jeweils den natürlichen Erfordernissen angepaßt. Einige dieser Buhnen bestehen aus flachen, steinbedeckten Faschinenmatten von 4 bis 8 m Breite, andere, die stärkere Strömungen brechen müssen, sind in ähnlicher Weise angelegt aber außerdem durch eine höher über das Watt hinausragende dichte Spundwand aus eisernen oder hölzernen Bohlen verstärkt. Ihre Länge schwankt je nach der Neigung und Oberflächengestalt des Watts zwischen 50 und 400 m (vgl. auch Abb. 20 u. 21 zum Aufsatz: Forschungsarbeiten im dithmarscher Wattenmeer).

Die Krone des 2214 m langen Dammes liegt westlich des Altfelder Prieles 3,00 m über Normalnull (NN), das sind 2,00 m unter höchstem Sturmflutstand oder 1,55 m über Mittelhochwasser. Ueber dem Priel steigt sie an und erreicht am Anschluß an den Seedeich dessen Kronenhöhe, etwa + 7,50 m NN oder 2,50 m über höchster Sturmflut. Bei sehr hohen Wasserständen wird also der Damm größtenteils überströmt. Das kann er dank seiner Bauart ohne Schaden ertragen, zumal der Wasserstandsunterschied beiderseits des Dammkörpers meist verhältnismäßig gering ist und das Watt durchweg auf $\pm 0,0$ bis $- 0,50$ m NN oder 3,00 bis 3,50 m unter der Dammkrone liegt, bei einem

Ueberströmen also ein genügend hohes Wasserpolster vorhanden ist, um Wattabtragungen am leeseitigen Dammfuß zu verhüten. Bei mittlerem Hochwasserstand (+ 1,45 m NN) erreicht das Wasser die Dammhöhe nur etwa zur Hälfte. Mit halber Ebbe wird das Watt frei, so daß der Damm bei Mittelniedrigwasser ($- 1,75$ m NN), mit Ausnahme an einigen durchkreuzten tieferen Prielen, auf ganzer Länge heute trocken liegt.

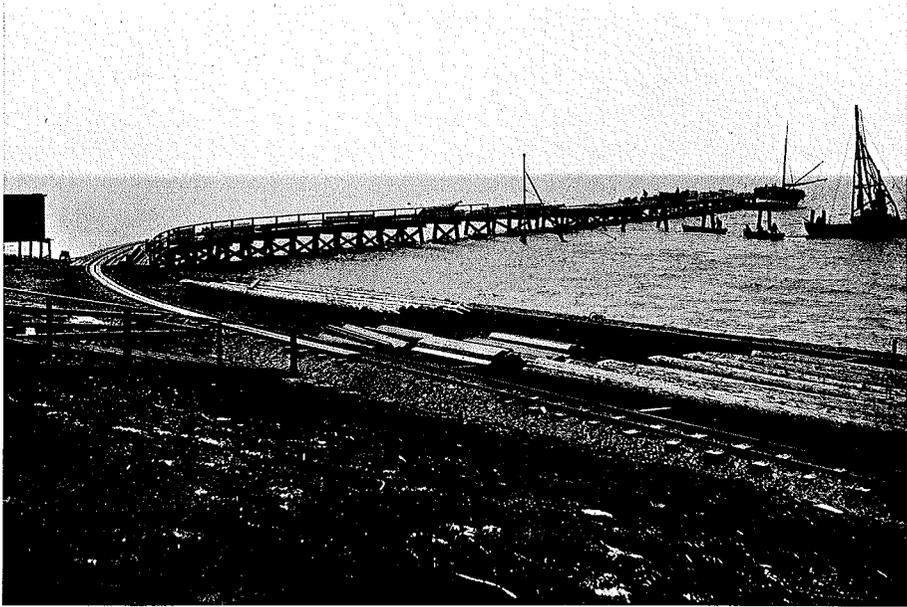
Abb. 2. Brückenbau über den Altfelder Priel bei Mittelhochwasser.

Im Frühjahr 1935 setzten dann die eigentlichen Bauarbeiten im Watt ein. Nachdem eine tief gegründete, hölzerne Brücke (Abb. 2) über den Priel geschlagen war, begannen mehrere Kolonnen Buscharbeiter auf der Westseite mit dem Vorstrecken der Faschinenmatten. Ihnen folgten zwei schnell arbeitende Rammen, die die beiden Längsspundwände und die Querschotten des Dammes ramnten (Abb. 3). Bauzüge und Schuten brachten Schüttsteine zur Belastung der Matten und zum Packen der unteren Dammböschungen, und schließlich wurden die Spundwandkästen abschnittsweise durch Schwimmbagger voll Sand gespült.

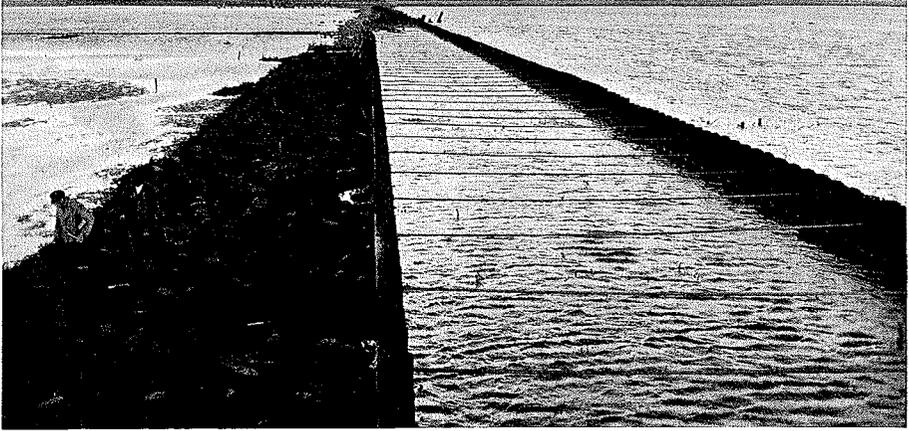
Abb. 3. Längsspundwände des Dammes.

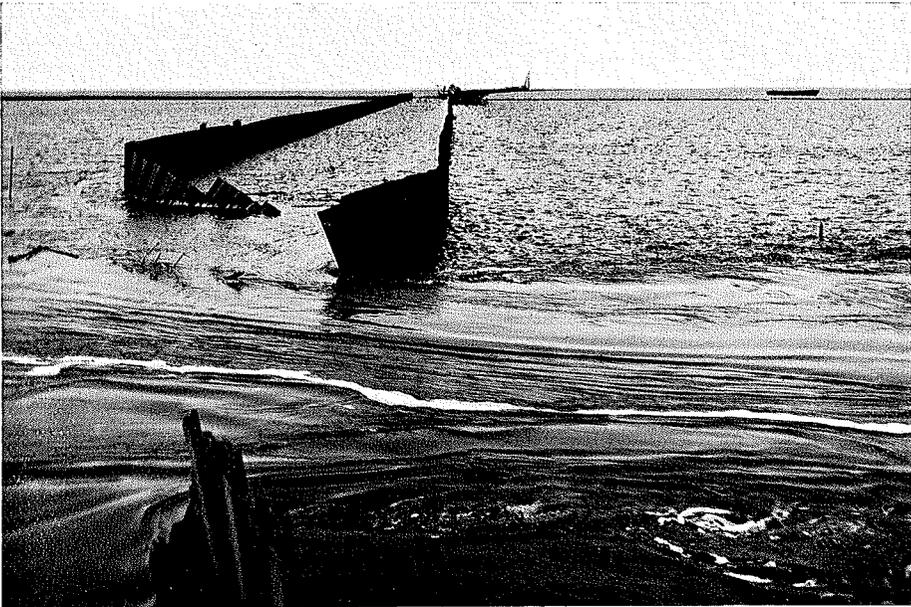
Abb. 4. Bruch der Spundwände an einem Nebenriel.

Wegen der tiefen Lage des Wattes, das auf der ganzen Baustrecke täglich zweimal unter Wasser kam, konnten diese Arbeiten mit Ausnahme des Spülbetriebes nur immer einige Stunden vor bis einige Stunden nach Niedrigwasser ausgeführt werden. Zu Sturmflutzeiten mußten sie manchmal tagelang unterbrochen werden. Wiederholt wurden dann soeben fertiggestellte oder angefangene Arbeiten wieder zerstört. Schuten wurden abgetrieben, Fördergleise verschlagen, Rammen umgeworfen und Spülleitungen gebrochen. Häufig sind auch mit Steinen, Spundbohlen oder Faschinen beladene Schuten gesunken, wo-

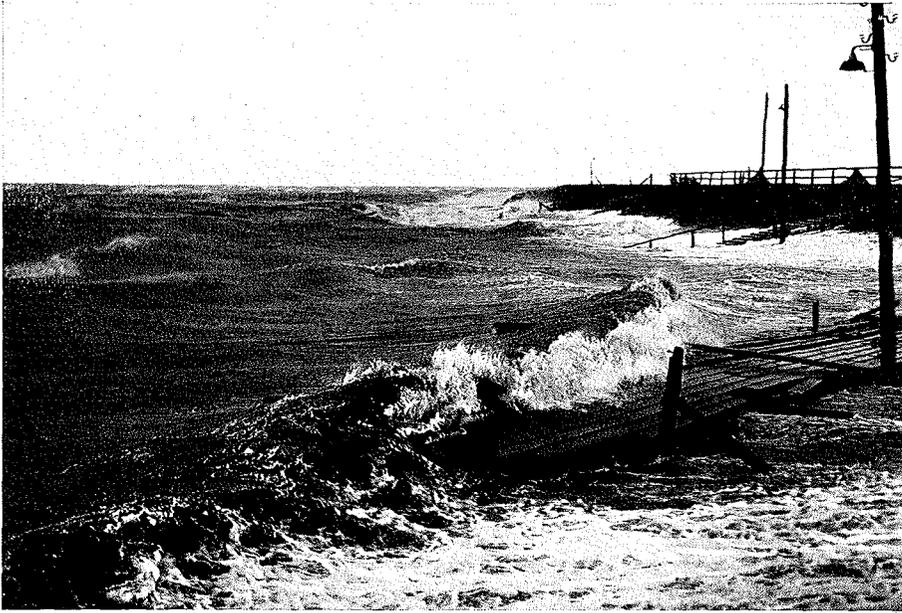
Abb. 5. Der Deich an der Friedrichskoogspitze bei Sturmflut.

bei dann meistens die Faschinen- oder Steinladungen verloren gingen (Abb. 5 und 6).

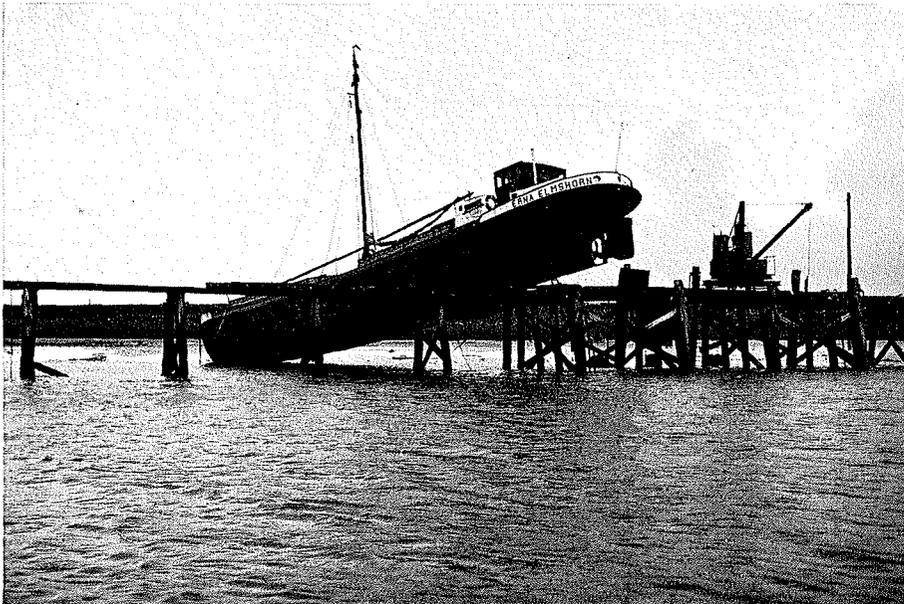
Abb. 6. Bei einer Sturmflut auf die Löschbrücke geworfener Motorsegler von 250 Tonnen Tragfähigkeit.

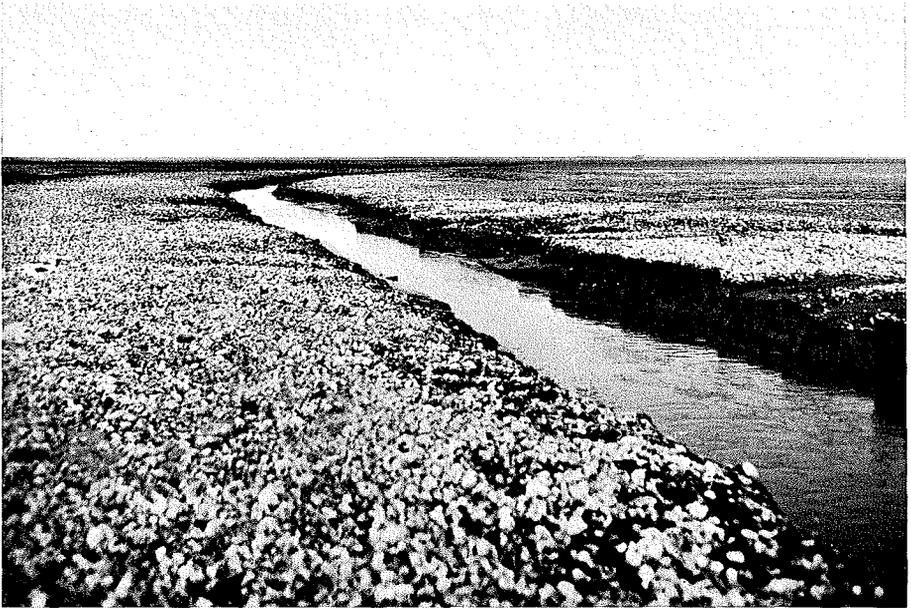
Abb. 9. Von Hand ausgehobener neuer Priel; an den Ufern freigespülte Muschelbänke.

Mit der Abschließung und Dichtung des Altfelder Prieles hatte der obere Lauf seine Abflußmöglichkeit verloren. Südlich des Dammes entstand daher ein großes, etwa 1000 m breites Wasserbecken, das sich an den Dammspundwänden entlang einen neuen Abflußweg suchen mußte und die mit Sand gefüllten Spundwände an ihrer schwächsten Stelle nach einiger Zeit durchbrochen hätte, wenn nicht rechtzeitig eine künstliche, unschädliche Entlastungsrinne geschaffen worden wäre. Die als kleiner Wattgraben von Hand ausgeworfene Rinne verläuft etwa 500 m südlich des Dammes parallel zu diesem und mündet in das Pottschißloch, einen Nebenpriel des Neufahrwassers, welches zum Einzugsgebiet der Elbe gehört (Abb. 9). Sie erweiterte sich Anfang Oktober unter dem Druck der ein- und ausfließenden Wassermassen in wenigen Wochen zu einem breiten und tiefen, mit „Südpriel“ bezeichneten Strom und nimmt seit der Zeit das gesamte Wasser auf, das früher in den Altfelder Priel oder seine Nebenarme lief (Abb. 10). Eine Verlagerung des künstlichen Prieles an den Damm heran wird durch zwei längere Spundwandbuhnen verhindert (vgl. Lageplan hinter S. 46).

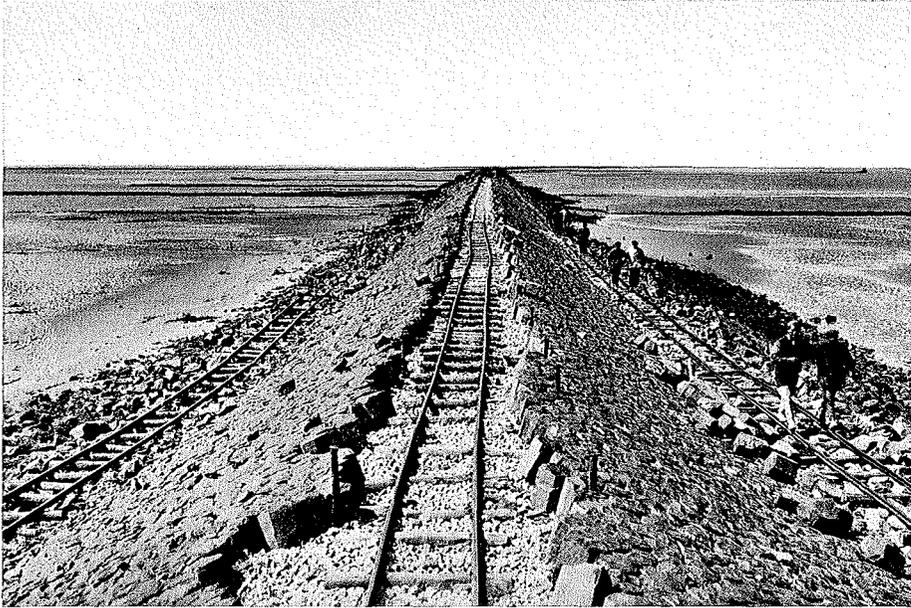
Abb. 11. Der Wattendamm kurz vor seiner Fertigstellung.

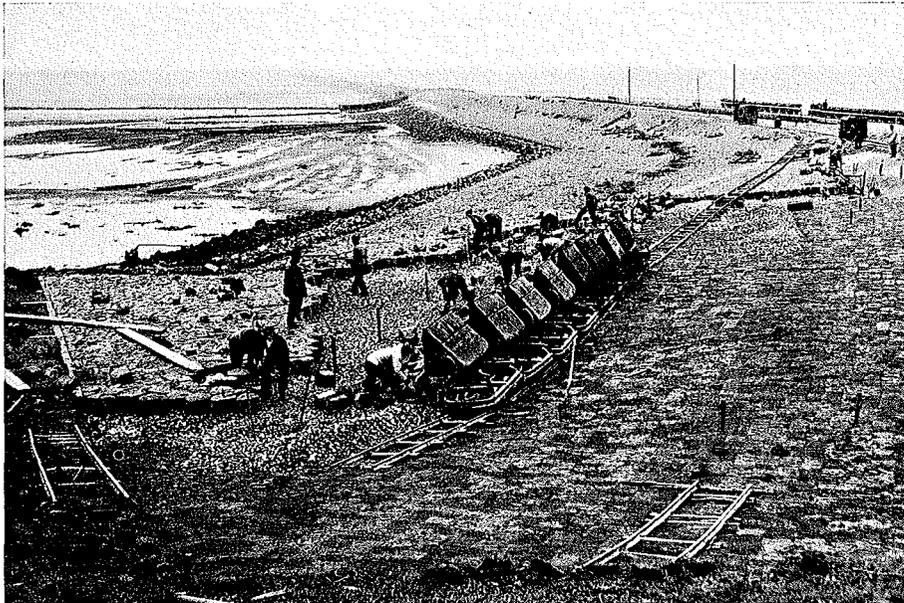
Abb. 12. Bau des Dammanschlusses an den Deich.

Südlich des Steinwalles, der so gelegt worden ist, daß er ohne weiteres als ebbeseitiges Stützwerk des Sicherungsdammes benutzt werden konnte, galt es nun, den abgeschnittenen Priel zu verfüllen. Zu diesem Zweck pumpte ein leistungsfähiger Spülbagger das Prielbett auf etwa 200 m Länge voll Sandboden. Ein Teil des Bodens trieb durch den anfangs noch undichten Wall wieder nach Norden zurück, füllte hier die Kolke aus und verflachte auch diesen offenen Teil des Prieles, der heute auf natürlichem Wege immer mehr versandet. Nach dem Sandspülen konnte mit den eigentlichen Arbeiten zur Herstellung des Dammes auch auf der Prielstrecke begonnen werden: die beiden Längsspundwände und das letzte Querschott wurden gerammt, die unteren Anschlüsse an den Deich hergestellt und der so entstandene, lange Spundwandkasten gleichfalls mit Sandboden gefüllt.
