Renaturierung versus Verockerung – die Renaturierung des Vetschauer Mühlenfließes vor dem Hintergrund bergbaulicher Beeinträchtigungen

Daniel Schmidt
Elisabeth Meinel
Michael Mucha

Stichworte: Wasserrahmenrichtlinie, Bewirtschaftungsziele, ökologische Funktionsfähigkeit, Verockerung, Renaturierung

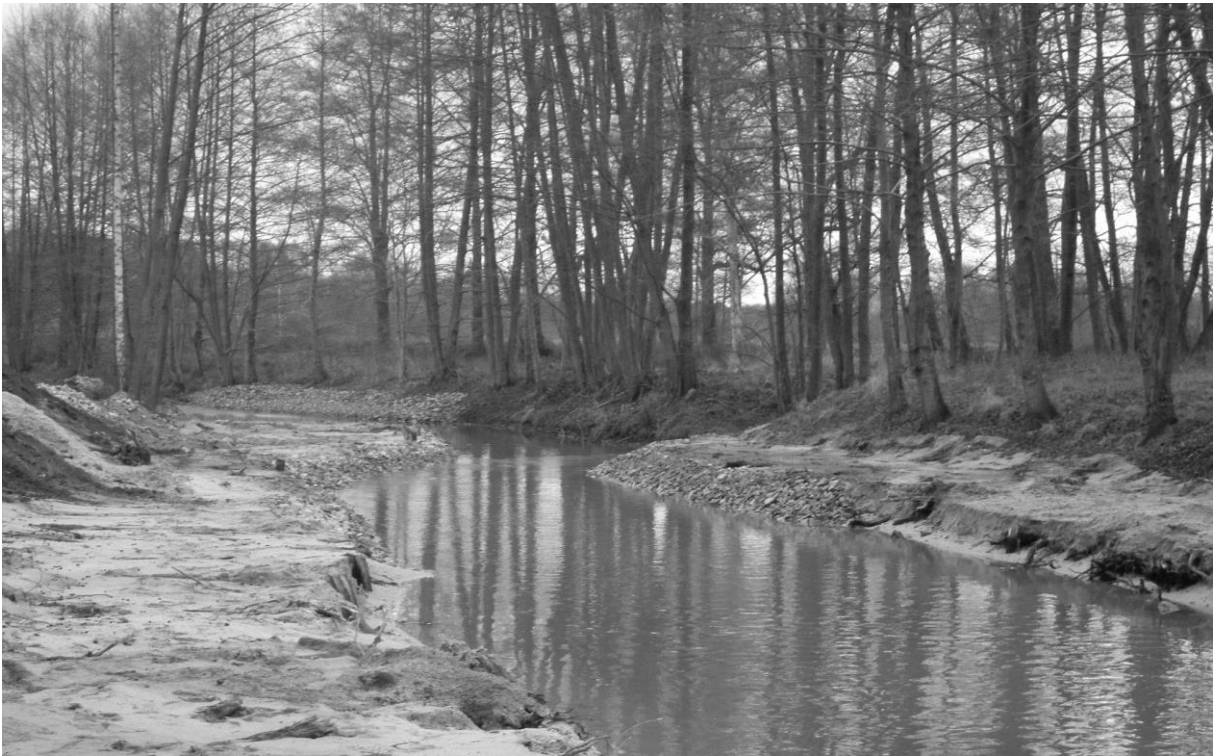
Abbildung 1: Einbau von Buhnen im Bereich der Einmündung des Altlaufs in den Neulauf – der Einlauf liegt in einer strömungsgünstigen Prallhanglage

- Neubau des Verteilerbauwerkes,
- Neubau von Staubauwerken (Wasserstandssicherung und teichbewirtschaftungsabhängige Regulierung),
- Reprofilierung (Entschlammung - Entfernung von organischen Deckauflagen des Altlaufs mit Stärken zwischen 25 bis 110 cm),
- Sohlanhebung (Einbau von Sohlsubstrat),
- Einbau von Sohlschwelen (Wasserstandssicherung und teichbewirtschaftungsabhängige Regulierung, Erhöhung der Fließgeschwindigkeit, Eintrag von Sauerstoff),
- Einbau von Buhnen zur Erhöhung der Strömungsdiversität und zur Einengung des Abflussprofils,
- Herstellung von Ufersteilwänden als potentielle Bruthabitate des Eisvogels,
- Auflichtung des vorhandenen gewässerbegleitenden dichten Gehölzsaums (Freistellung von wertgebenden Gehölzarten).

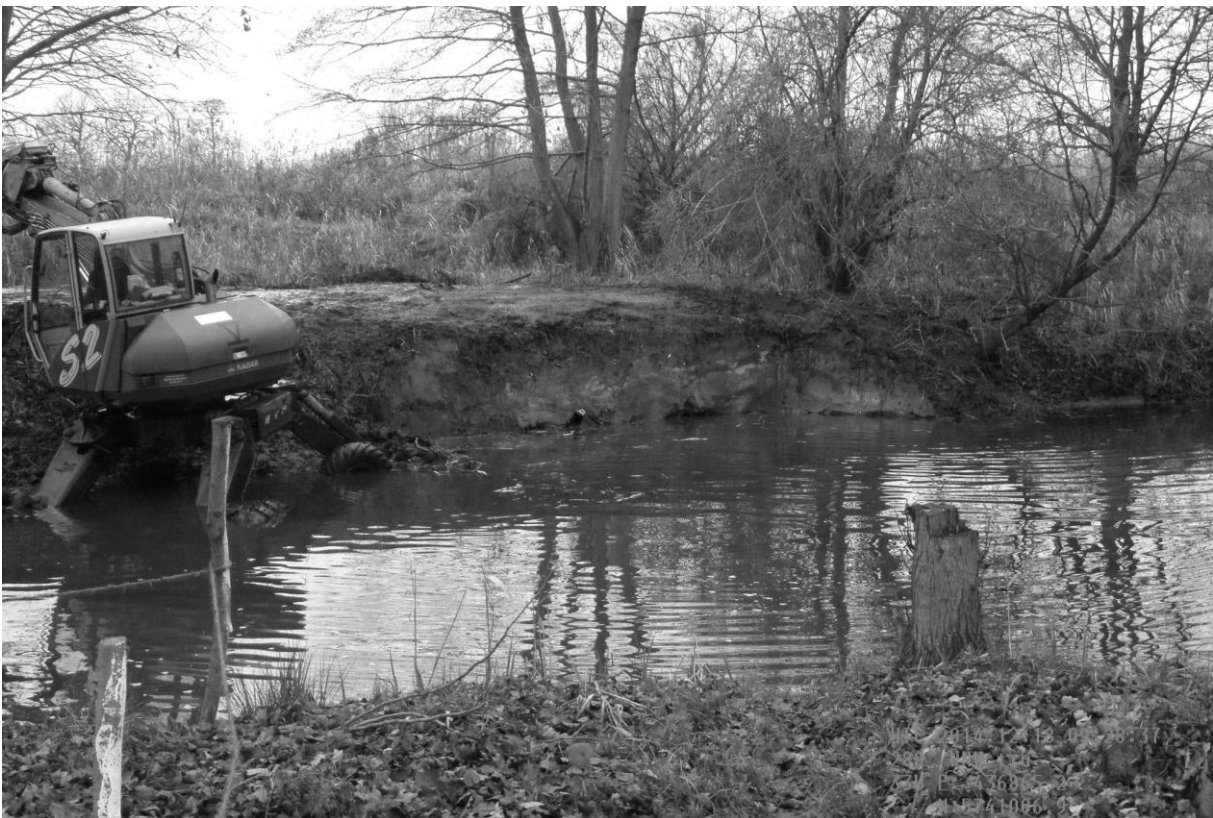
Abbildung 2: Herstellung der Ufersteilwände als mögliche Eisvogelhabitate

Zahlreiche Gewässer im Spreewald sind von dem Phänomen der Verockerung betroffen. Der Eisenocker kann grundsätzlich aus diffusen oder flächigen Quellen eingetragen werden. Eisen und Ocker treten dabei insbesondere aus ehemaligen Braunkohlelagerstätten aus. Die Verockerung entsteht im EZG der Gewässer und wird durch ein komplexes Zusammenspiel verschiedener Faktoren wie bodenkundlichen, hydrologischen, chemischen und mikrobiellen Prozessen zu einem gewässerökologischen Problem. Wesentliche Auswirkungen können dabei neben der unmittelbaren Beeinträchtigung der Tier- und Pflanzenwelt, die Verringerung der Biodiversität sowie der Strukturvielfalt sein, die z. B. durch die Verlegung des hyporheischen Interstitials oder die Kolmation von Kieslaichplätzen bedingt sein kann. Der rote Ocker ist zwar nicht unmittelbar giftig, kann aber die Lebensbedingungen der Gewässerorganismen aus den zuvor genannten Gründen erheblich verschlechtern und somit auch die Zielerreichung gemäß § 27 WHG erschweren. Das Vetschauer Mühlenfließ ist temporär durch eine starke Rot- bzw. Orangefärbung gekennzeichnet, die durch die Ausfällung von Eisen(III)Oxid verursacht wird. Es wurde im Zuge der Tagebauentwicklung mehrfach aus- und umgebaut. Dabei wurden vorhandene Gewässerabschnitte zum Teil massiv überformt. Für die Abführung der anfallenden Grubenwassermengen war die Herstellung eines größeren Abflussprofils erforderlich. Um die Auswirkungen der Verockerung zu reduzieren und gleichzeitig den guten ökologischen Zustand zu erreichen, ist eine alleinige Verbesserung der Wasserqualität nicht ausreichend. Es müssen vielmehr innerhalb des Gewässers strukturverbessernde Maßnahmen realisiert werden, durch die entsprechende Refugialhabitate entstehen, und der natürliche Eintrag von Sauerstoff verbessert sowie die Strömungsdiversität erhöht werden. Entlang des Vetschauer Mühlenfließ wurden deshalb in mehreren Abschnitten verschiedene Komplexmaßnahmen realisiert. An mehreren Bauwerken wurde die ökologische Durchgängigkeit durch den Bau von Fischwanderhilfen hergestellt, gleichzeitig wurde das überdimensionierte Gewässerprofil durch Buhnen eingeengt und ein mäandrierender Verlauf innerhalb des ursprünglichen Gewässerbettes initialisiert. Des Weiteren erfolgten begleitende Maßnahmen wie die Herstellung von Uferanbrüchen bzw. Steilwänden als potentielle Eisvogelhabitate.

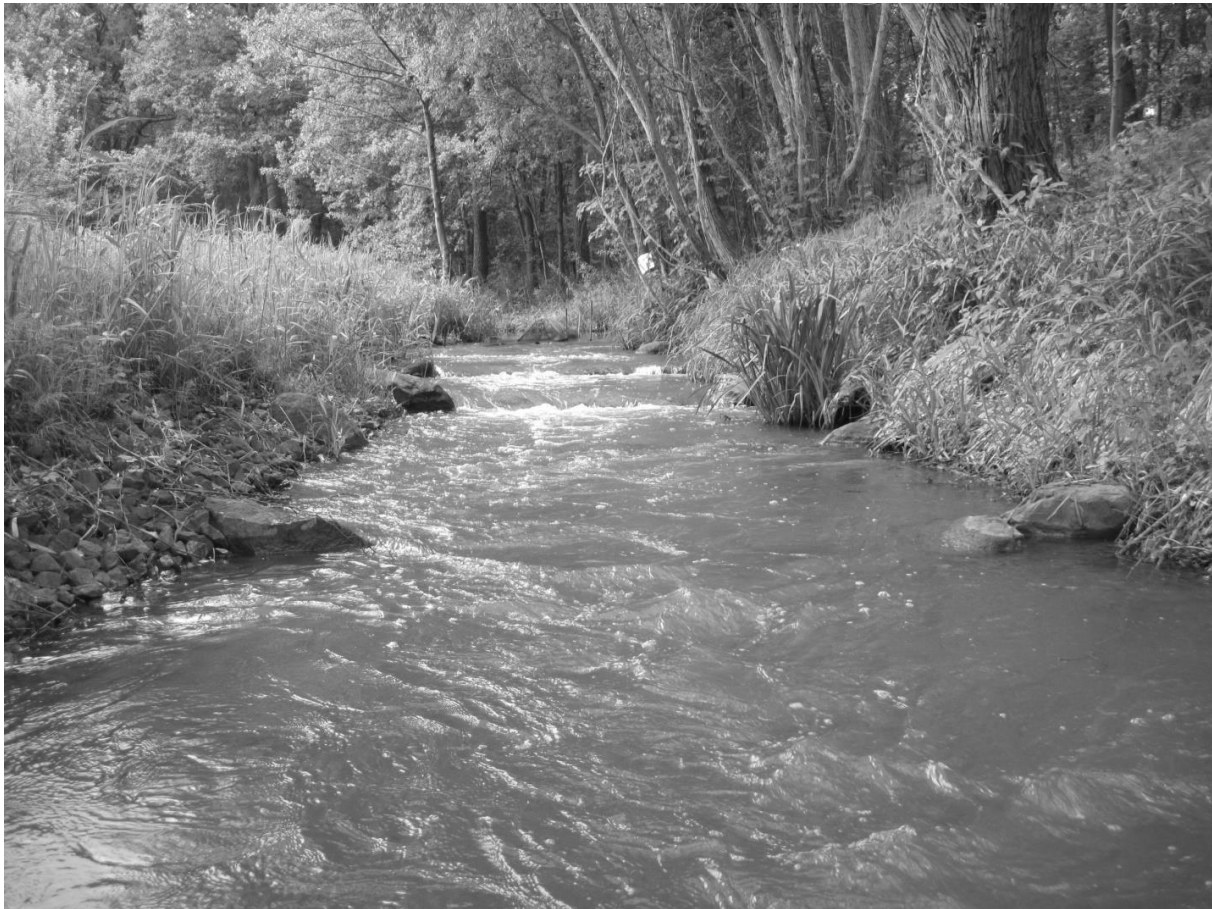
Abbildung 3: Herstellung der ökologischen Durchgängigkeit in Form eines Raugerinnes mit Beckenstrukturen

- Herstellung der ökologischen Durchgängigkeit an mehreren Standorten in Form von Raugerinnen mit Beckenstrukturen und Vertical-Slots,
- Rückbau eines Dükers,

Im Anschluss an die Gesamtmaßnahme wurde eine fischökologische und hydraulische Erfolgskontrolle durchgeführt. Das fischökologische Leitbild bzw. die Referenzzönose für das VMF umfasst 25 Arten von denen 19 i. R. von Funktionskontrollen dokumentiert werden konnten. Die Fischwanderhilfen wurden im Hinblick auf die Auffind- und Passierbarkeit einer Funktionskontrolle (Reusenfang) unterzogen. Dabei wurden mit Döbel, Aland und Gründling drei rheophile Taxa erfasst. Im Bereich der Profileinengungen konnten im Rahmen der Erfolgskontrolle Fließgeschwindigkeiten von bis zu 0,5 m/s dokumentiert werden.
